AMBIENT ENGENHARIA E CONSULTORIA LTDA.

DIAGNÓSTICO SOCIOAMBIENTAL POR MICROBACIA

Microbacia hidrográfica 35-1

Microbacia Hidrográfica 35-1

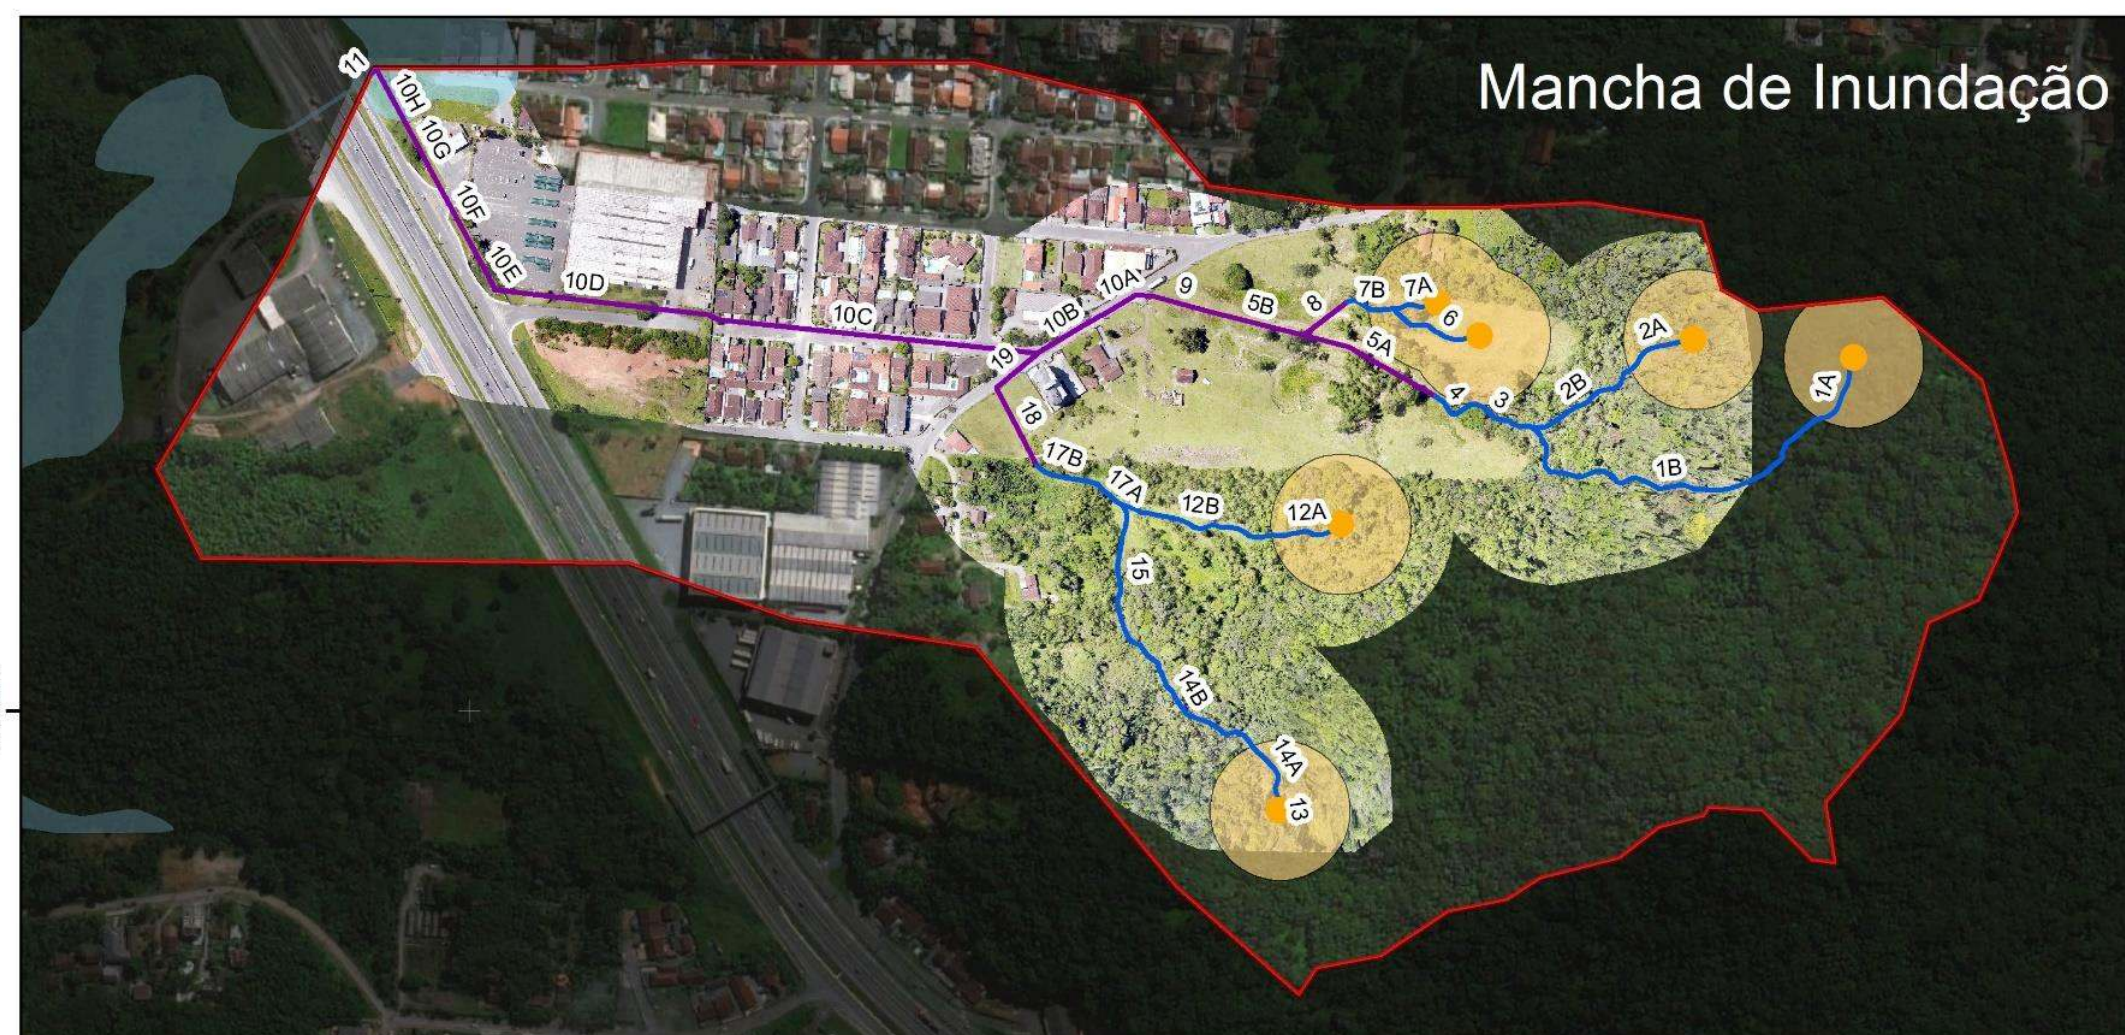
Área de Risco

Mancha de Inundação

As áreas de risco geológico correspondem às porções urbanizadas do território sujeitas a sofrerem perdas ou danos decorrentes da ação de eventos adversos de natureza geológica.

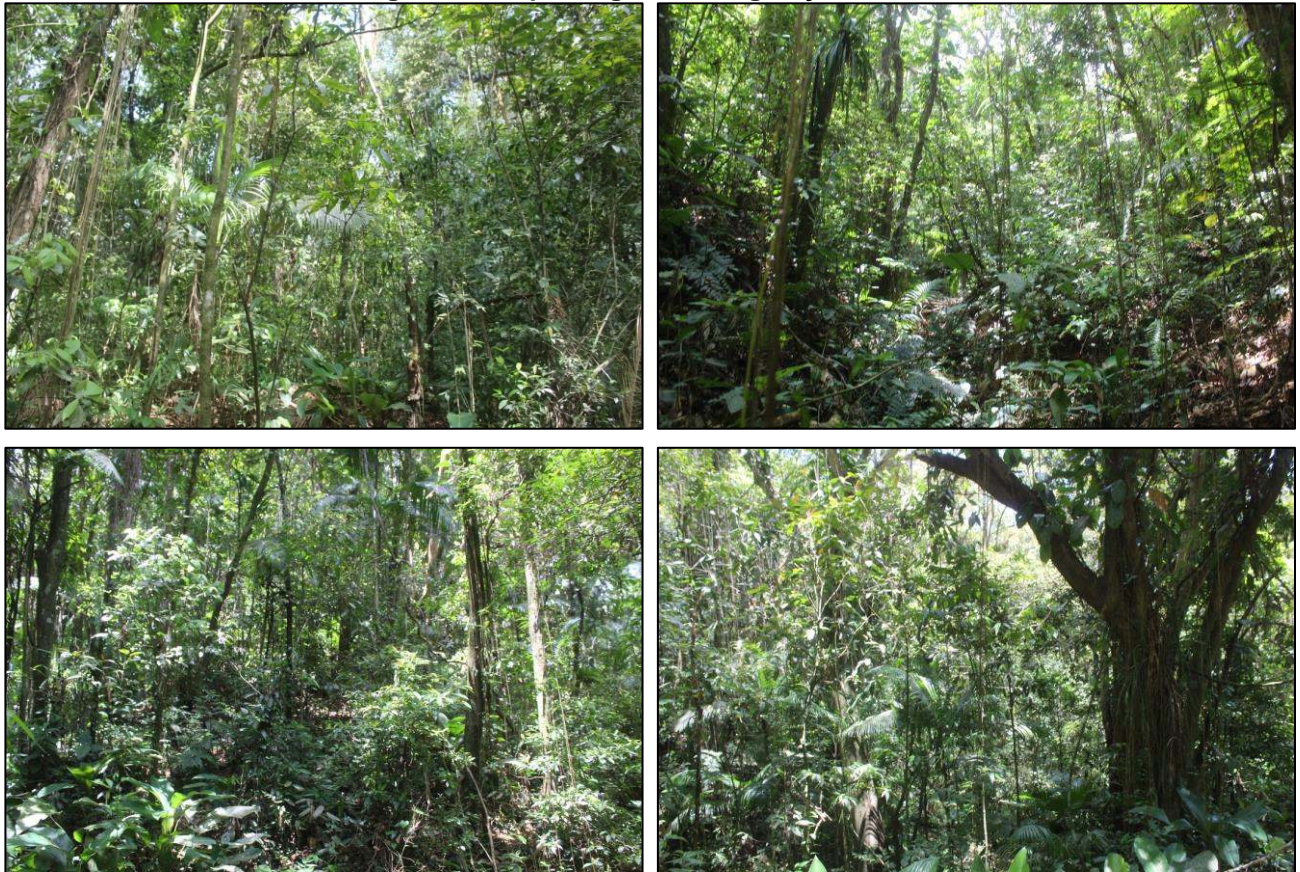
Figura 1 – Aspecto geral da vegetação densa.

cinerascens), pixiricão (*Miconia cabucu*), cupiúva (*Tapirira guianensis*), grandiúva-d'anta (*Psychotria nuda*), licurana (*Hieronyma alchorneoides*), chal-chal (*Allophylus edulis*), palmiteiro (*Euterpe edulis*) e o jerivá (*Syagrus romanzoffiana*). As figuras a seguir apresentam o aspecto geral da vegetação densa, presente principalmente na região das nascentes.

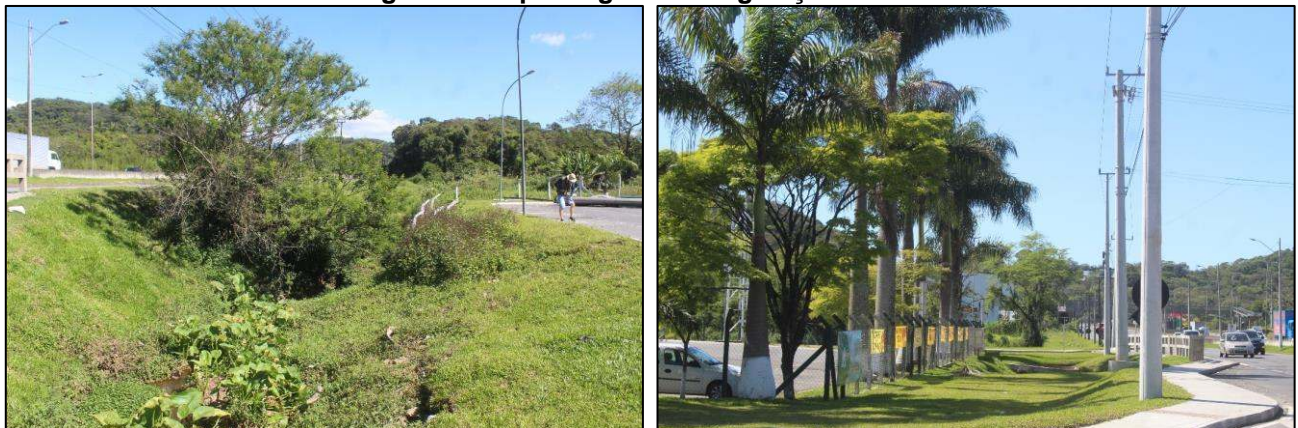
Figura 7 - Aspecto geral da vegetação isolada.

Os trechos 10E, 10G, 10I, 11 (abertos) e 5B, 8, 9, 10A, 10B, 10C, 10D, 10F, 10H, 18, 19 (fechados) foram definidos como vegetação isolada e/ou desprovidos de vegetação. A ocupação urbana e sua infraestrutura associada promoveu a redução da vegetação ciliar e a impermeabilização do solo, com avanço da população em direção ao corpo d'água. Dessa forma, a vegetação da faixa de projeção de 30 metros de APP está comprometida, com presença de espécies exóticas invasoras, conforme observado nas figuras a seguir.

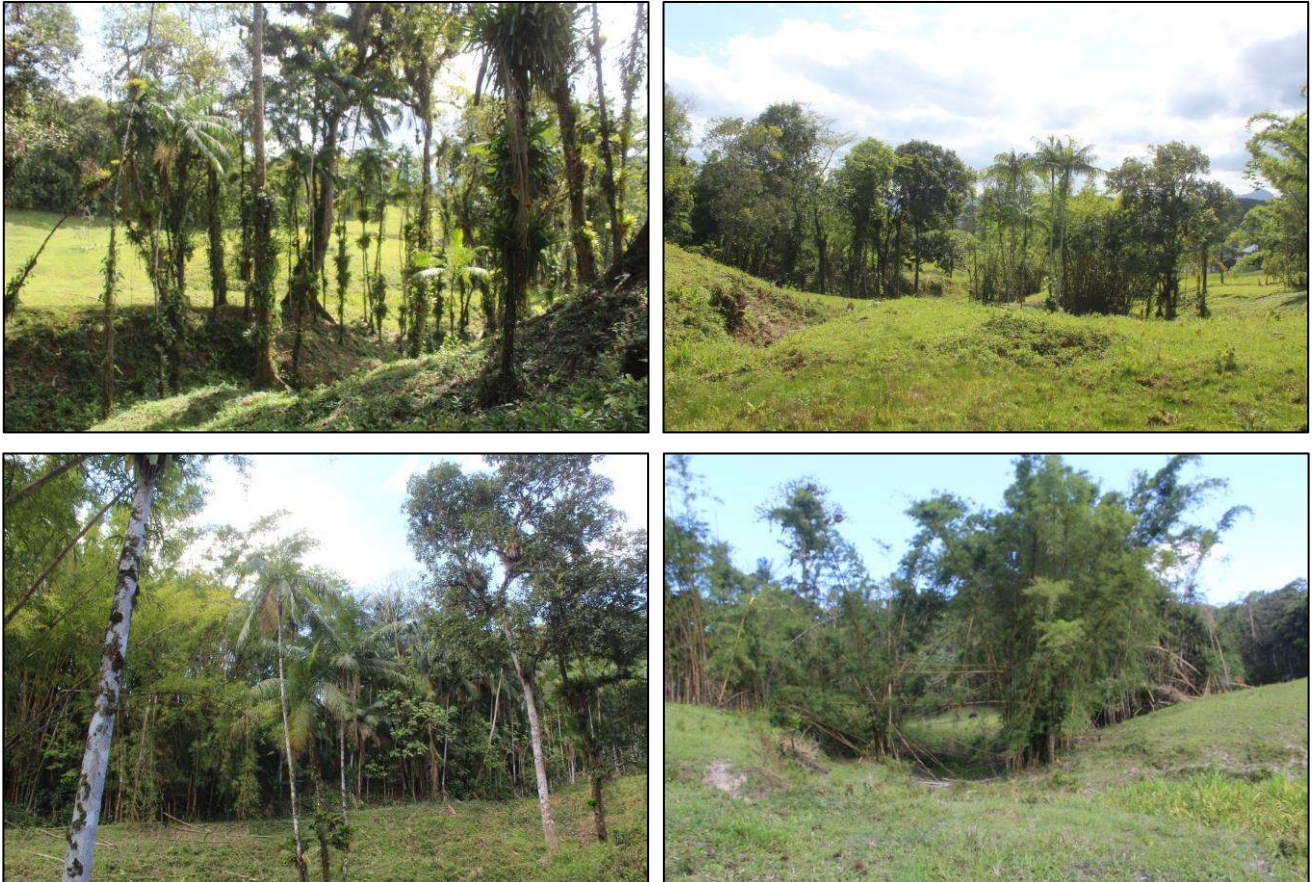
Figura 8 - Aspecto geral da vegetação esparsa conectada ao maciço.

A **vegetação esparsa conectada ao maciço** foi assim definida devido sua localização. Os exemplares arbóreos estão esparsos entre si e não apresentam estratificação vegetal bem definida, se destacando da paisagem. Está localizada em área urbana, que vem sofrendo intervenção e limpeza desde os anos de 1950. Entretanto, está conectada ao maciço florestal, e por esse motivo a reversibilidade da situação é considerada alta.

Os trechos 3, 4, 6, 7A, 7B, 7C (abertos) e 5A (fechado) foram definidos como vegetação esparsa conectada ao maciço, e no local é possível observar bosqueamento e roçadas regulares. As figuras a seguir apresentam o aspecto geral dessas áreas.

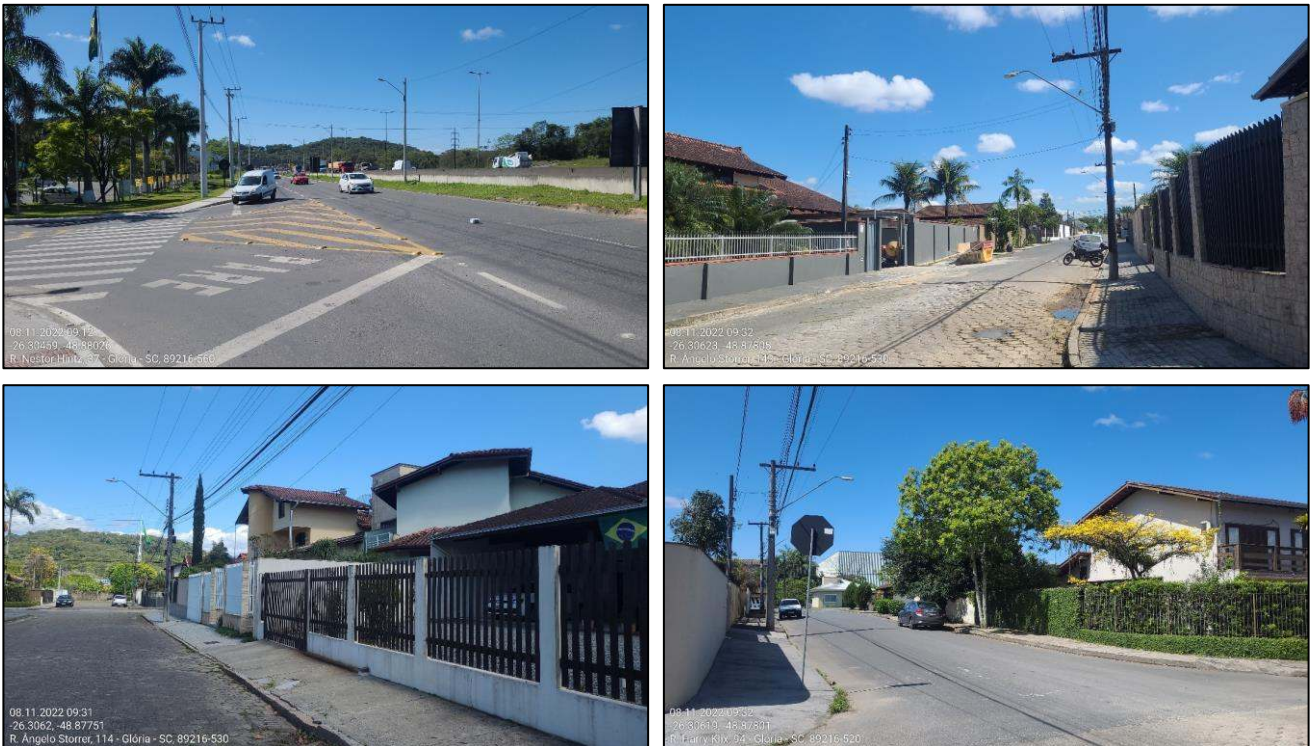
Figura 19 – Serviço de distribuição de energia elétrica e iluminação pública.

A área em estudo é provida do serviço de distribuição de energia elétrica pela Central Elétrica de Santa Catarina – CELESC, bem como para todo o município de Joinville. A área também é provida de iluminação pública em todas as vias públicas.

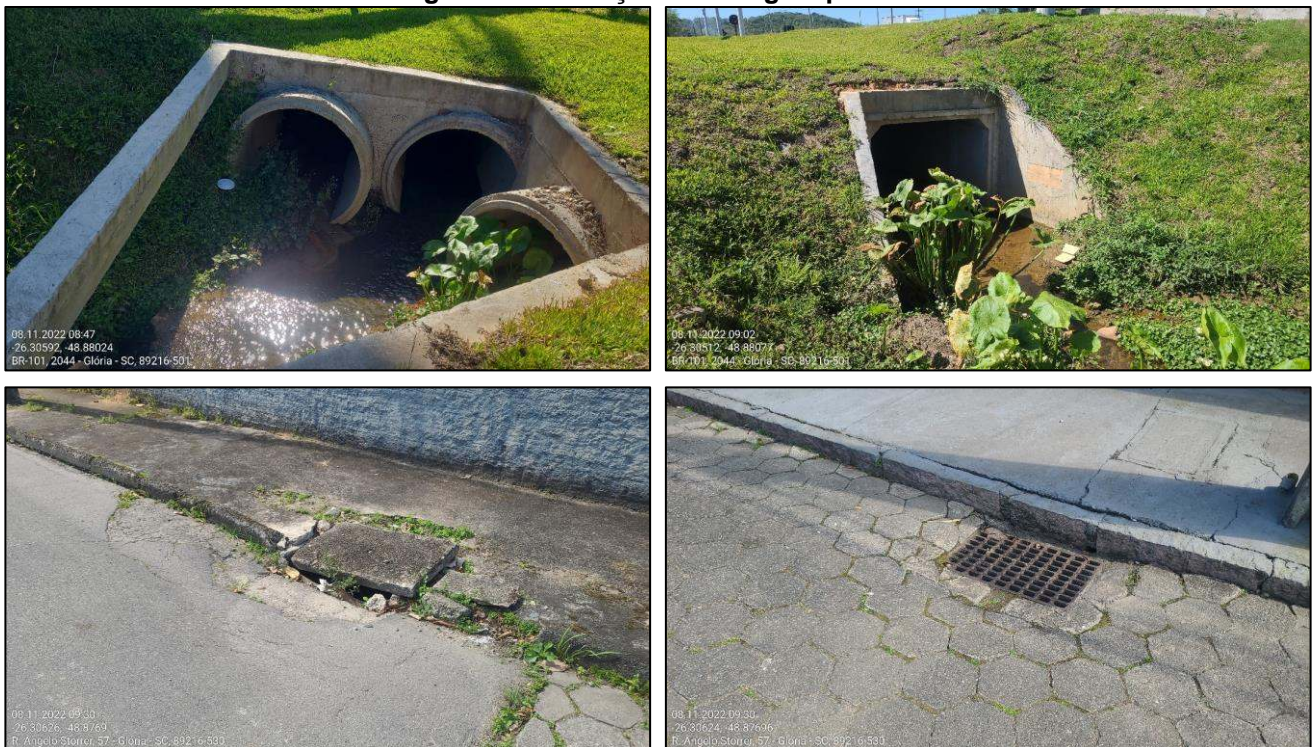
Figura 20 – Serviço de drenagem pluvial.

Uma porção significativa da área urbana de Joinville está assentada sobre terrenos baixos, de pequena declividade e saturados de água da planície costeira. Os problemas de drenagem urbana em Joinville decorrem do uso e ocupação inadequados dos fundos de vales, aspecto este que se faz notar de forma clara e evidente na área da Bacia do Rio Cachoeira, principal curso d'água que drena a cidade. A área em estudo é provida de sistema de drenagem pluvial nas vias públicas, sendo que 248,0 m de vias (8,0 %) não são pavimentadas. As demais vias da área em estudo possuem pavimentação por asfalto 1.803,00 m (55,0 %), lajota 1.039,00 m (32,0 %), sem informação 207,0 m (6,0 %). As principais vias são a Rodovia BR 101 e a Rua Colon.

Apesar do sistema de drenagem pluvial ser importante para evitar inundações e alagamentos e diminuir os riscos geológicos, contribui para a deterioração da qualidade da água superficial de corpos d'água, em razão de lavagem das ruas, transporte de material sólido e de ligações clandestinas de esgoto. Na microbacia 35-1 conforme classificação da Prefeitura municipal, 769,65 metros lineares de corpos d'água estão integrados à drenagem urbana.

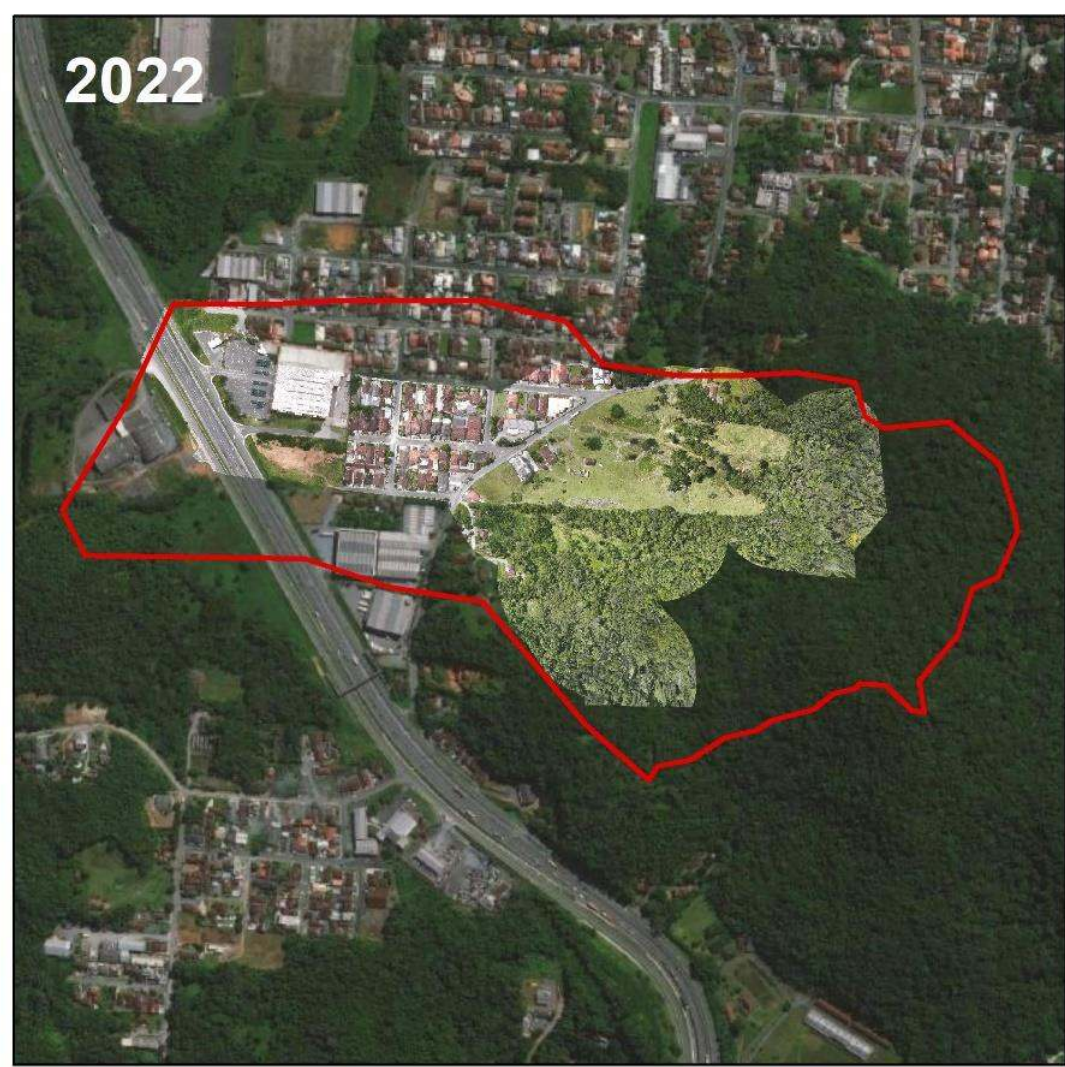
Para o melhor entendimento e visualização do histórico a respeito dos aspectos hidrográficos e de ocupação da microbacia, segue o **Mapa do Histórico de Uso e Ocupação do Solo na Microbacia**.

Nos anos de 2005 e 2021 é possível observar a consolidação da ocupação na microbacia, com o adensamento populacional, a construção de residências e demais infraestrutura associada. O corpo d'água foi tubulado, desenvolvendo a função de canal de escoamento ligado a rede de drenagem pluvial urbana que permanece até os dias atuais. Houve recuperar gradual da vegetação em algumas áreas, principalmente na porção leste da microbacia.
