# **DIAGNÓSTICO SOCIOAMBIENTAL POR** **MICROBACIAS: 110-1**

**Proprietário: Fenix Empreendimentos Imobiliários LTDA**

Joinville, maio de 2022

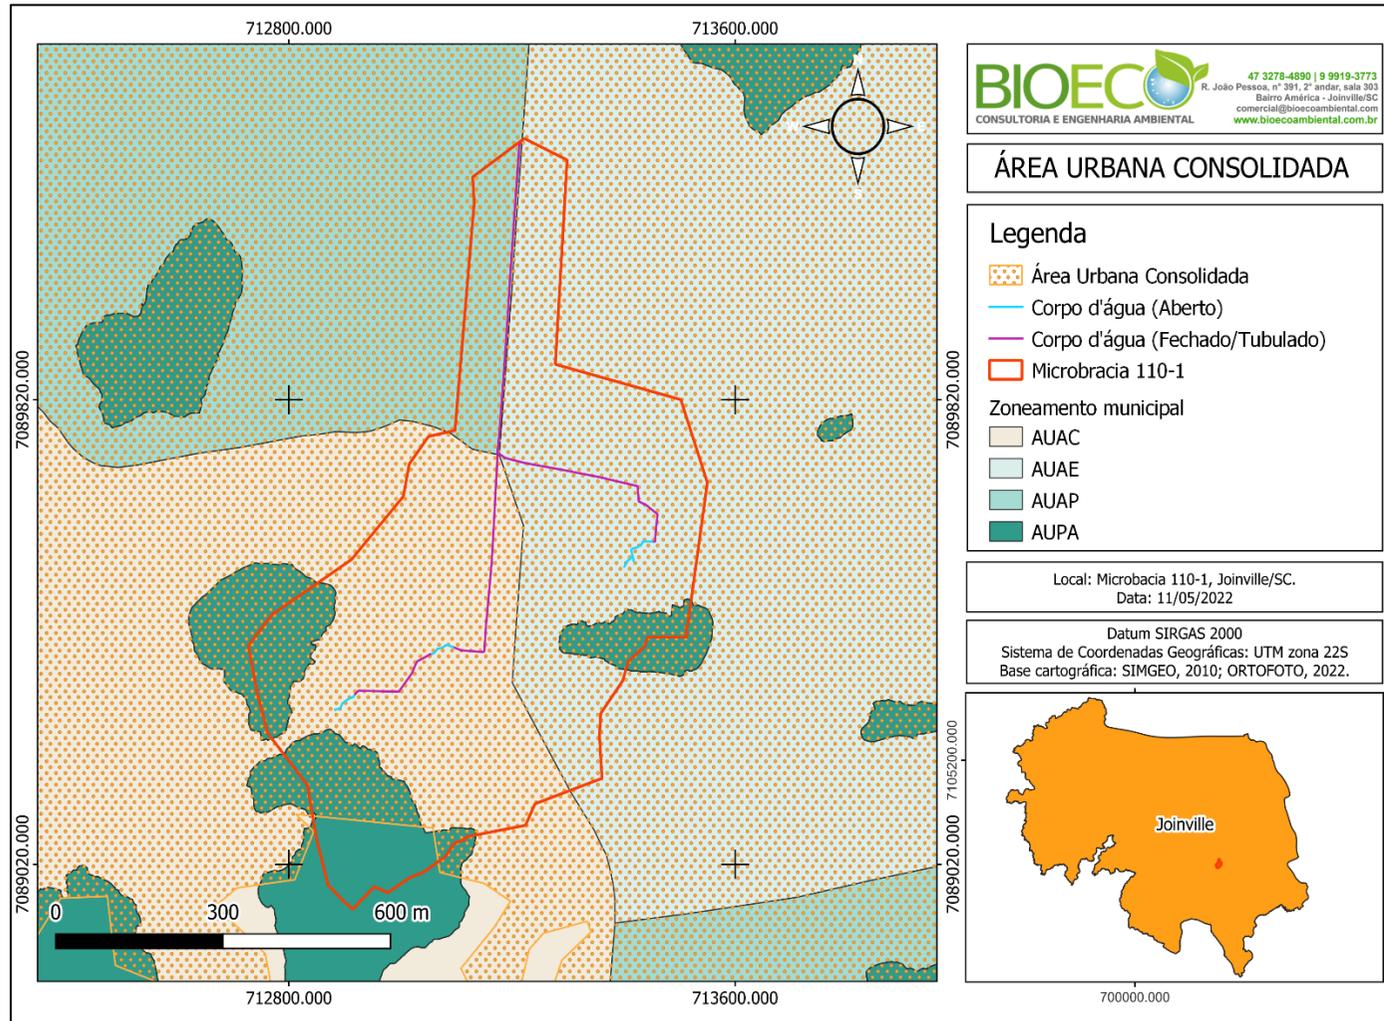
Mapa 2: A Microbacia 110-1 está inserida, em sua maior parcela, em Área Urbana Consolidada (AUC). Fonte: Software de Georreferenciamento (2022).

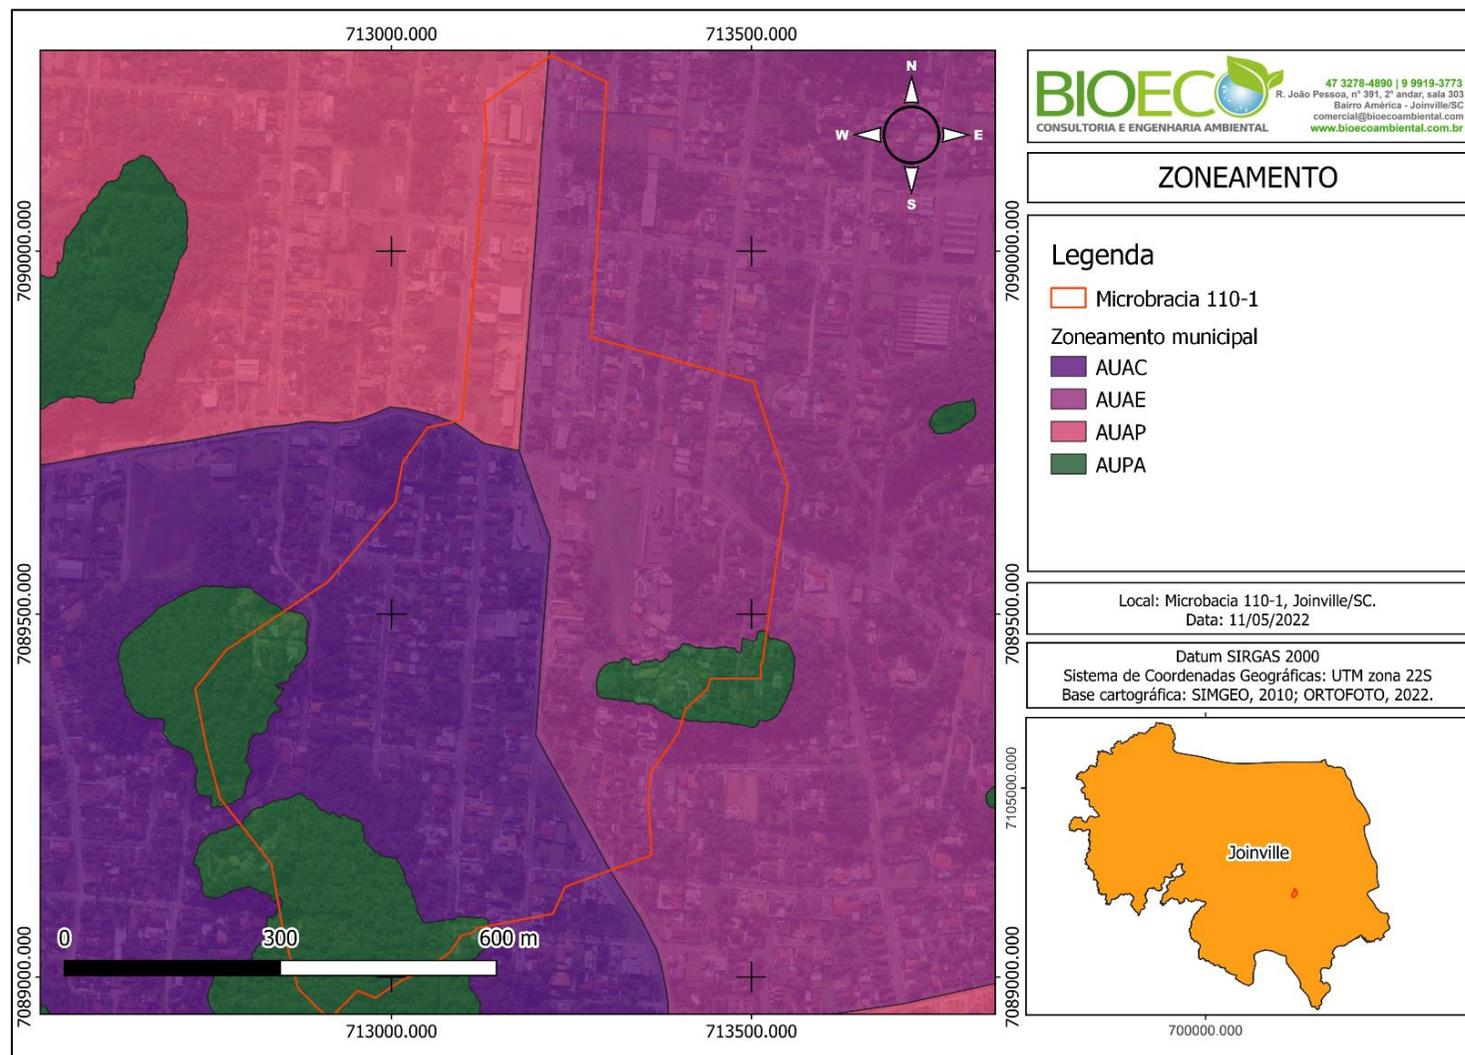
No Mapa 3 é possível identificar a extensão total da Microbacia 110-1 e os zoneamentos nos quais está inserida.

**Mapa 3:** Zoneamentos ocupados pela área de estudo, Microbacia 110-1. Fonte: Software de Georreferenciamento (2022).

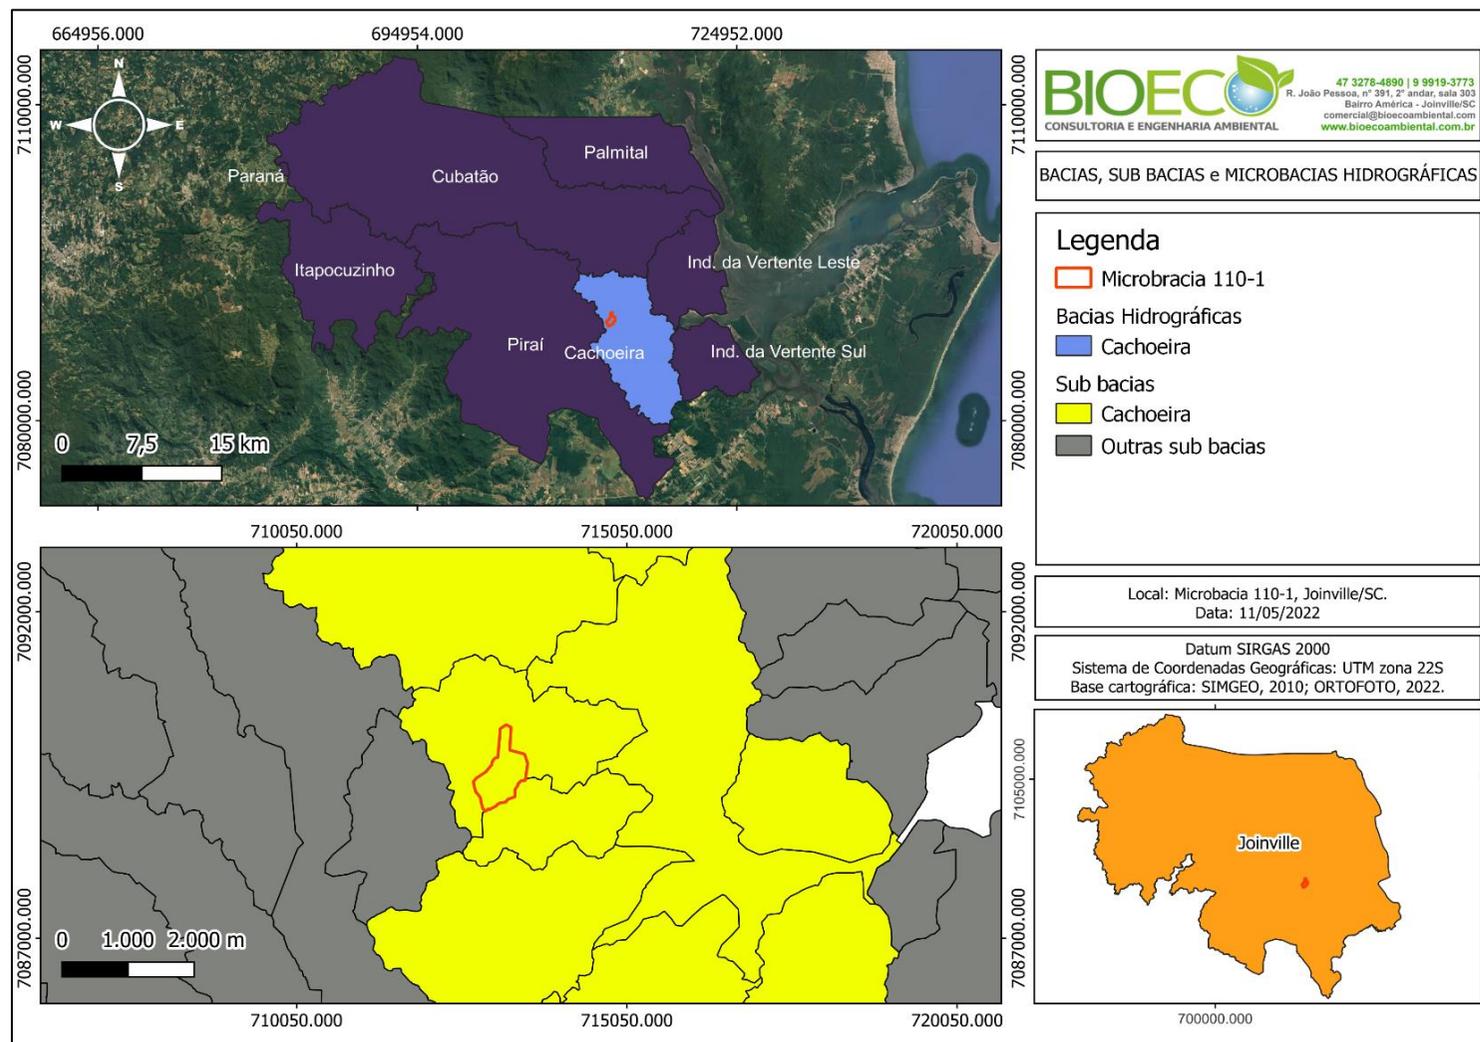
A Microbacia 110-1 possui uma área de 5,23 km<sup>2</sup>, correspondendo ao equivalente de 6,42% da bacia hidrográfica do Rio Cachoeira. O Mapa 4 a seguir elucida a caracterização hidrográfica da área de estudo.

**Mapa 4:** Situao hidrogrfica em que a Microbacia 110-1 de estudo se configura. Fonte: Software de Georreferenciamento (2022).

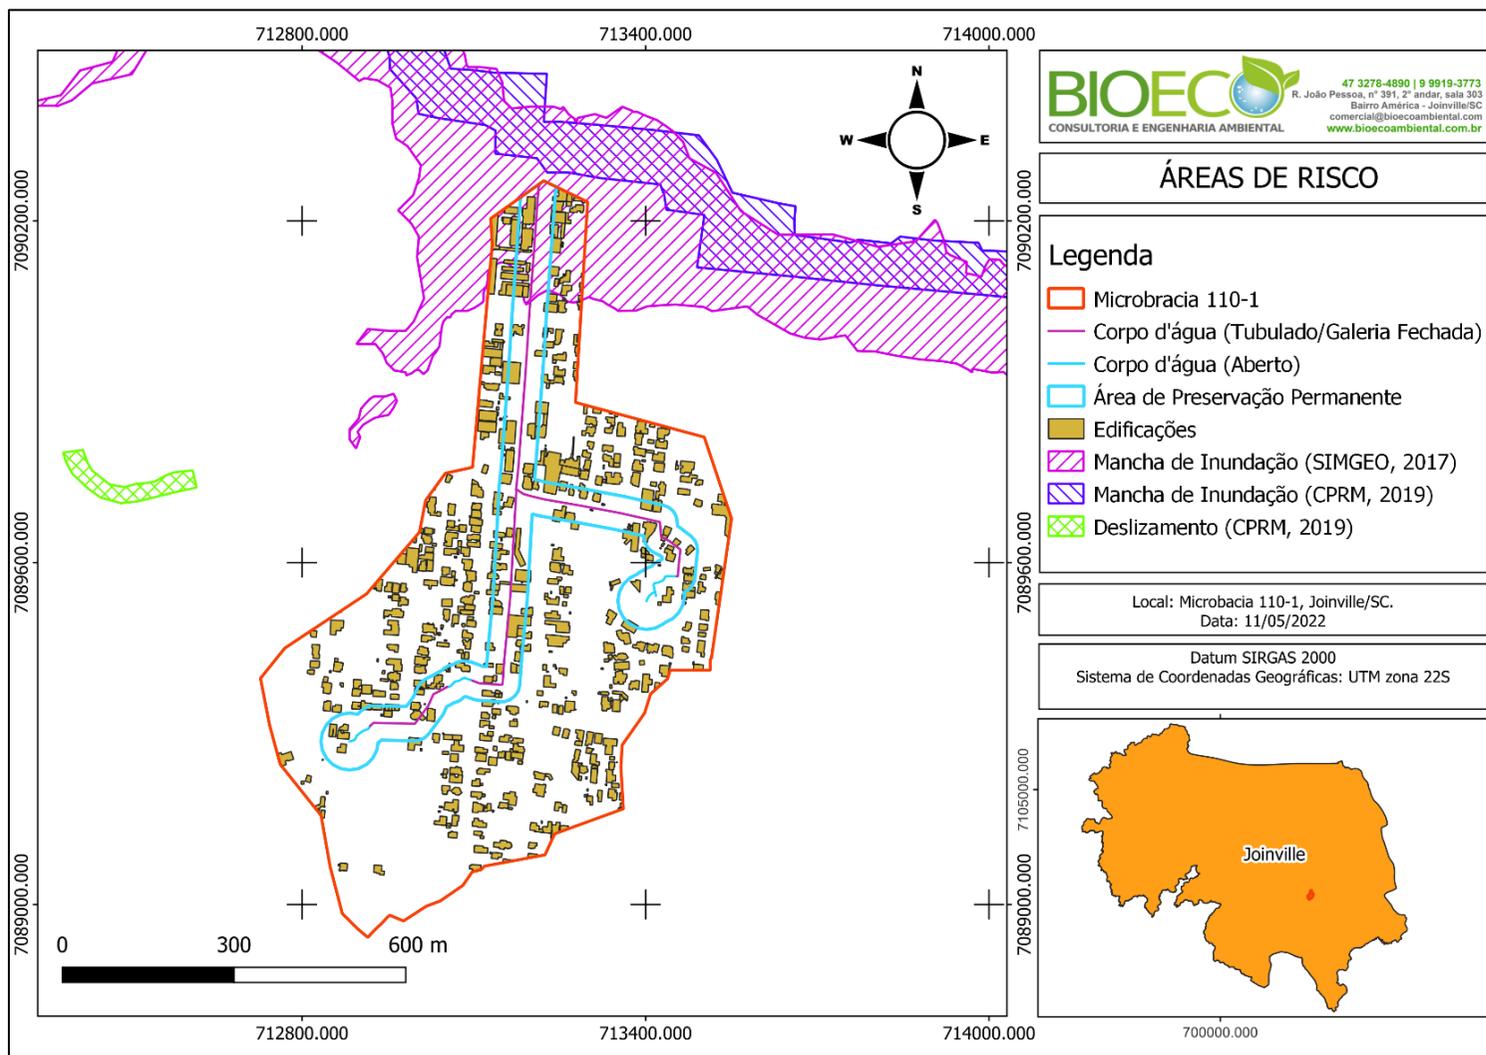
Mapa 5: Áreas de Risco Geológico na Microbacia 110-1. Fonte: Software de Georreferenciamento (2022).

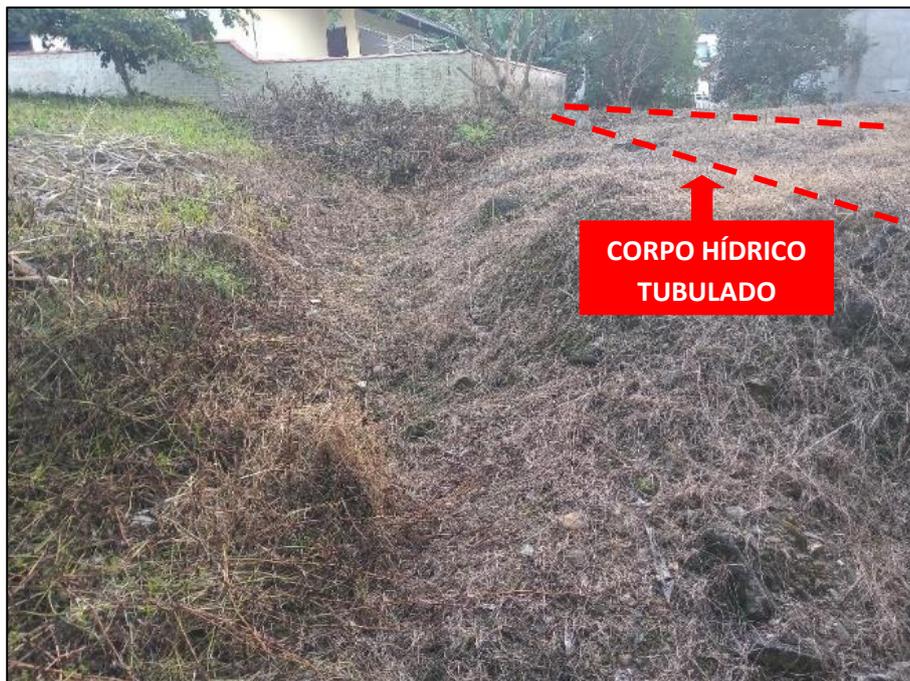
Também em vistoria *in loco*, não foram identificados processos erosivos na margem dos corpos d'água que competem o perímetro da Microbacia 110-1, exceto pelo trecho 2B que se encontra fechado (Figura 1) em que parte dele sofreu atividade de terraplanagem e a mesma não foi concluída, o que gerou um desnível no terreno sendo propício para processo de erosão em caso de eventos de chuvas.

**Figura 1:** Parte do trecho 2B com corpo hídrico tubulado, onde passa por terreno que sofreu atividade de terraplanagem. Fonte: vistoria realizada no dia 12/05/2022 pela equipe técnica da Bioeco.

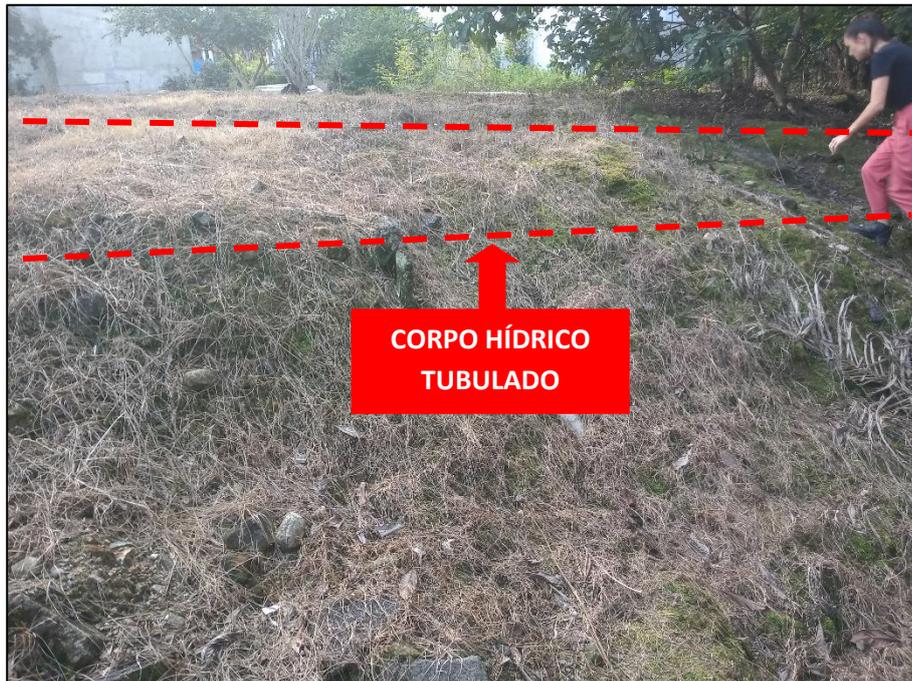
**Figura 2:** Parte do trecho 2B com corpo hídrico tubulado, onde passa por terreno que sofreu atividade de terraplanagem. Fonte: vistoria realizada no dia 12/05/2022 pela equipe técnica da Bioeco.

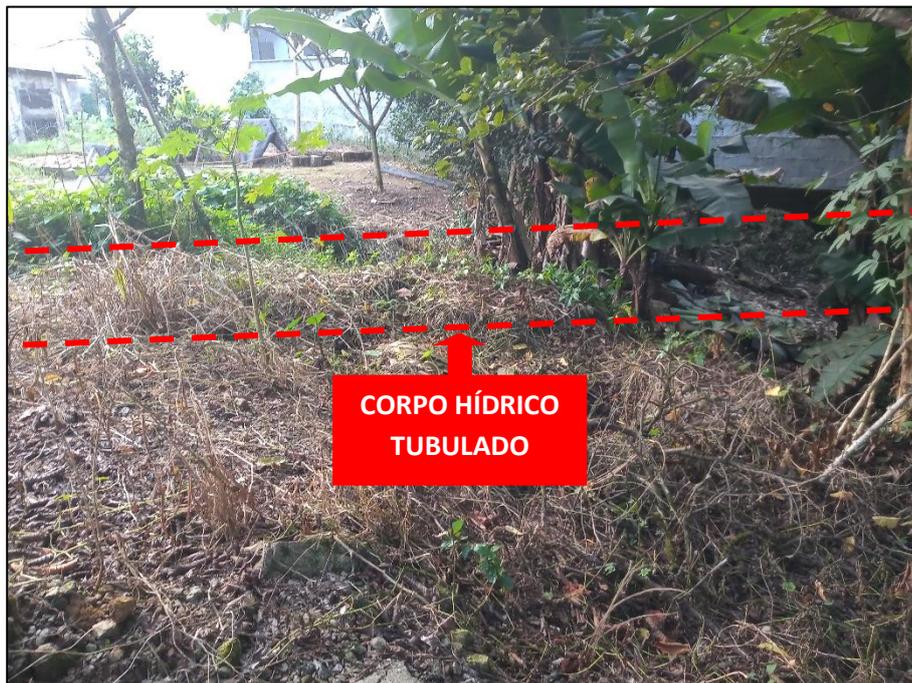
**Figura 3:** Parte do trecho 2B com corpo hídrico tubulado, onde passa por terreno que sofreu atividade de terraplanagem. Fonte: vistoria realizada no dia 12/05/2022 pela equipe técnica da Bioeco.

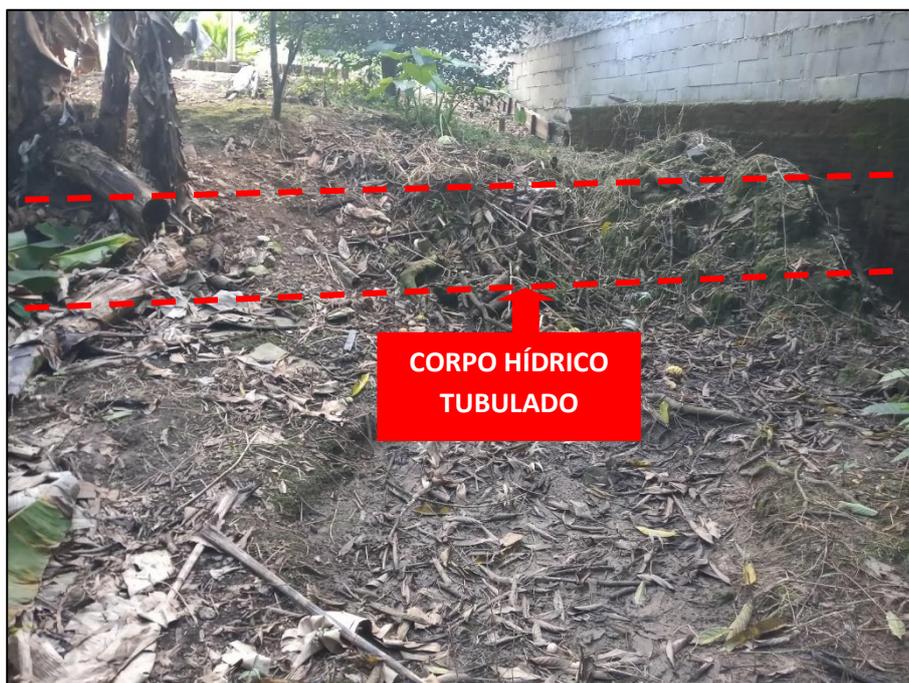
**Figura 4:** Parte do trecho 2B com corpo hídrico tubulado, onde passa por terreno que sofreu atividade de terraplanagem. Fonte: vistoria realizada no dia 12/05/2022 pela equipe técnica da Bioeco.

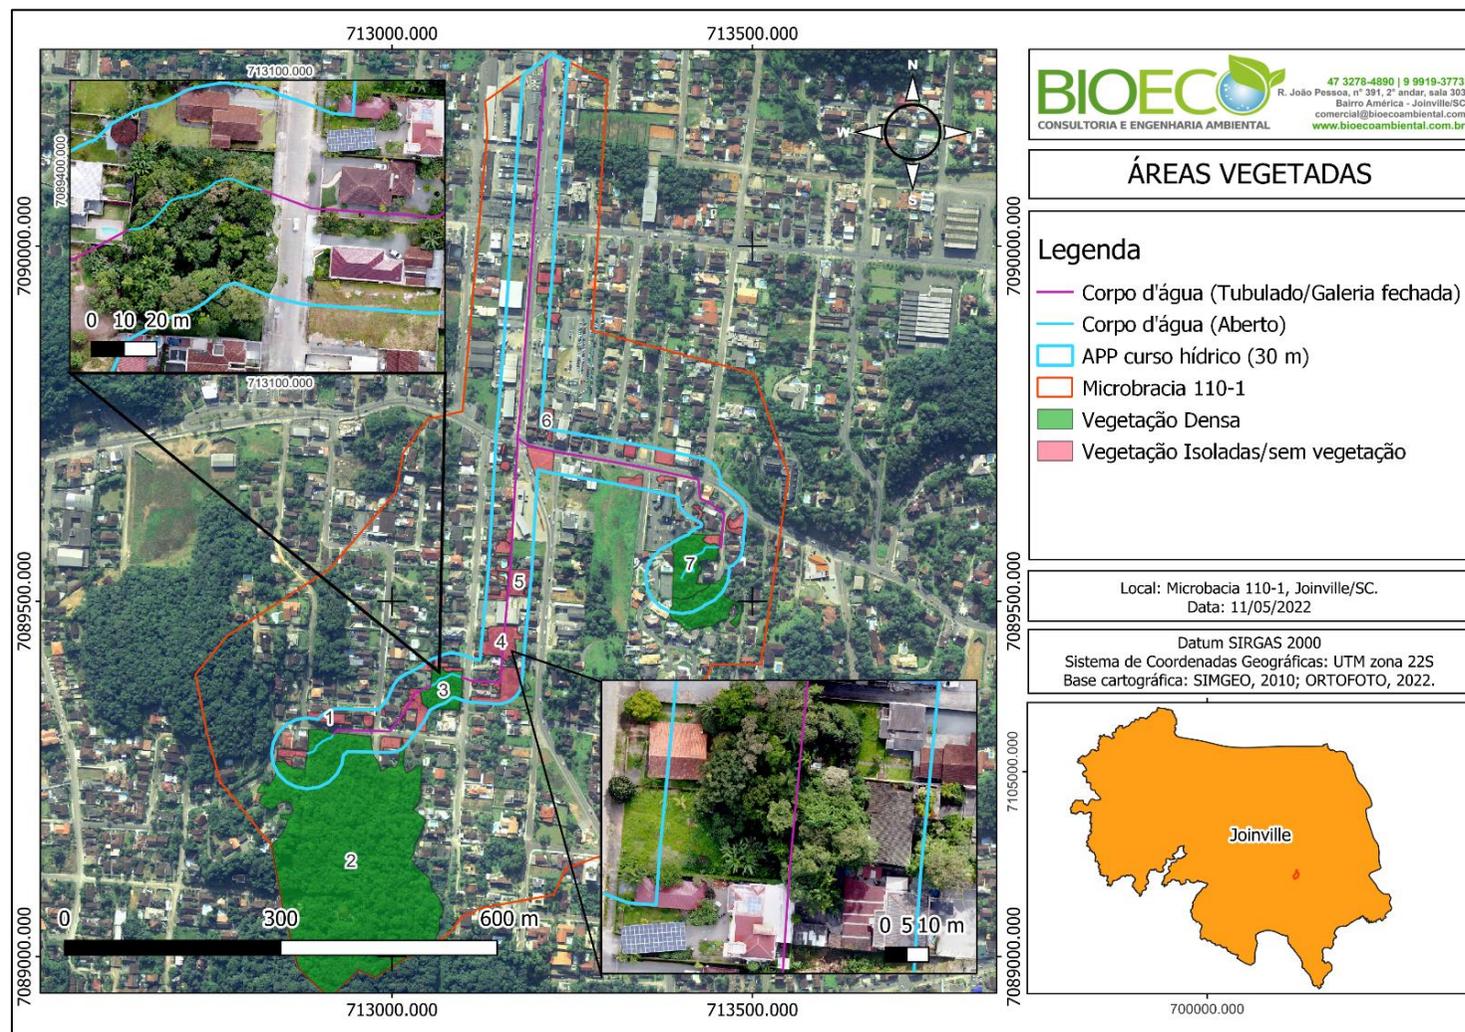
**Mapa 6:** Localização das áreas verdes incidentes sob a APP do curso hídrico, dentro da Microbacia 110-1, para fins de caracterização da vegetação. Fone: Software de Georreferenciamento (2022).

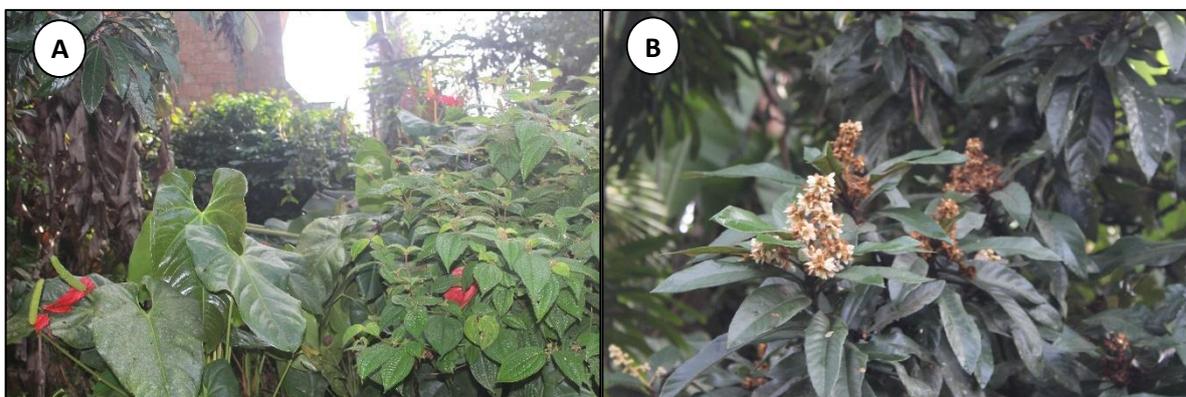
**Figura 5:** Comunidade florística incidente sob a **Área 01**, a qual caracteriza-se por representar uma paisagem composta por árvores isoladas. Legenda: **A** – Indivíduos pertencente ao gênero *Anthurium* sp. (Araceae); **B** – Indivíduo pertencente a espécie *Eriobotrya japonica* (Thunb.) Lindl (Rosaceae). Fonte: vistoria realizada no dia 10/05/2022 pela equipe técnica da Bioeco.

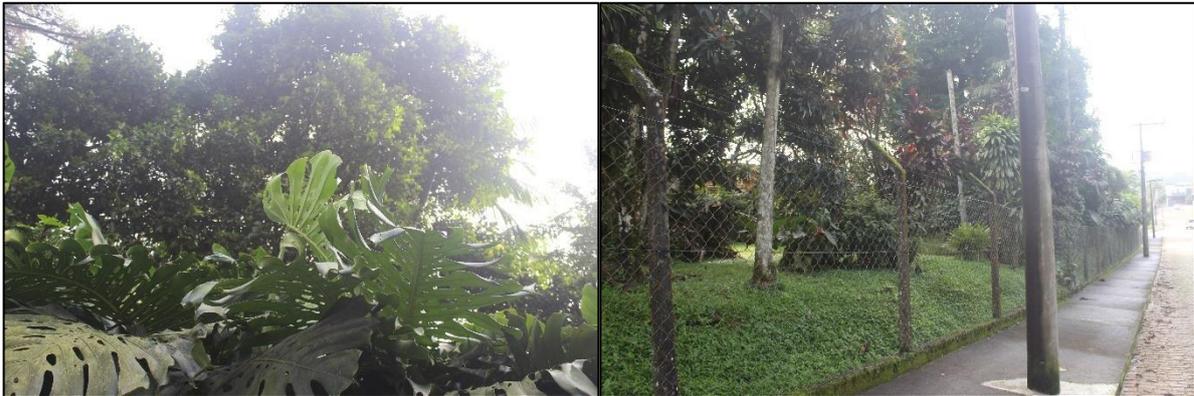
**Figura 6:** Comunidade florística incidente sob a **Área 01**, a qual caracteriza-se por representar uma paisagem composta por árvores isoladas. Fonte: vistoria realizada no dia 10/05/2022 pela equipe técnica da Bioeco.

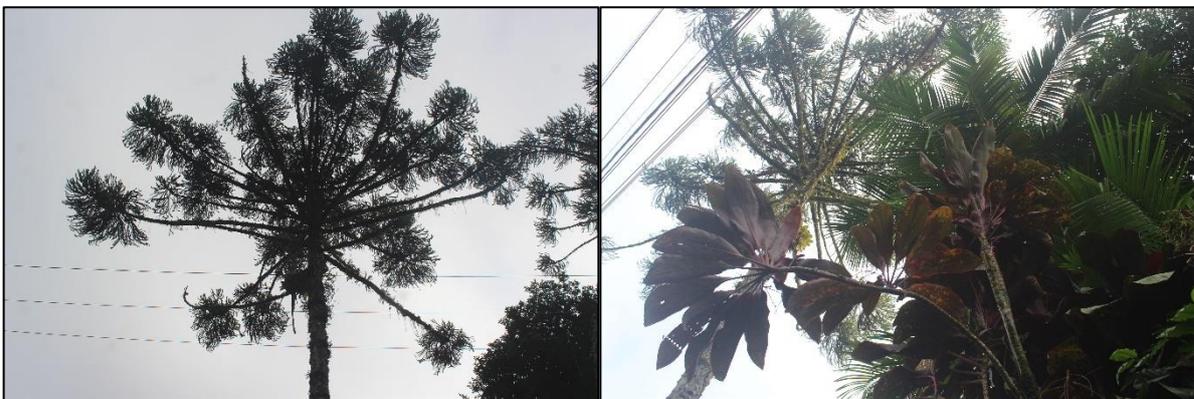
**Figura 7:** Indivíduo arbóreo pertencente a espécie *Araucaria angustifolia* (Bertol.) Kuntze (Araucariaceae) registrado sobre a área de estudo (**Área 01**), a qual a espécie encontra-se em nível nacional (Portaria do MMA nº 443/2014) de ameaça de extinção, categorizada como “*Em perigo (EN)*”. Fonte: vistoria realizada no dia 10/05/2022 pela equipe técnica da Bioeco.

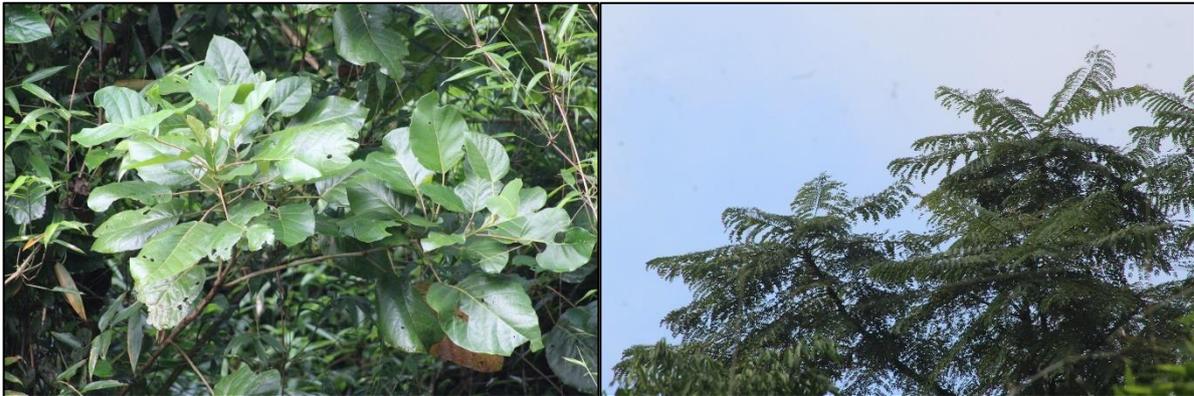
**Figura 9:** Comunidade florística incidente sob a **Área 02**, a qual caracteriza-se por representar uma paisagem composta por um denso maciço florestal. Fonte: vistoria realizada no dia 10/05/2022 pela equipe técnica da Bioeco.

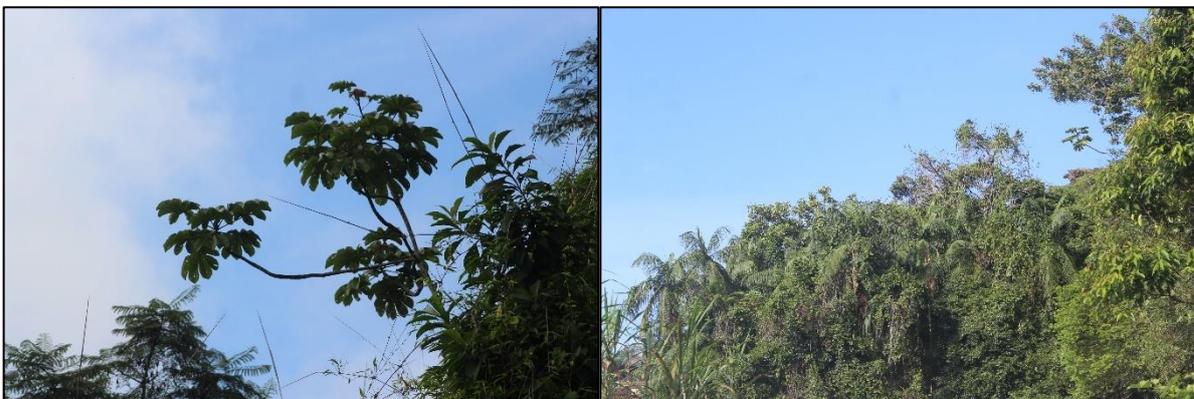
**Figura 10:** Comunidade florística incidente sob a **Área 02**, a qual caracteriza-se por representar uma paisagem composta por um denso maciço florestal. Fonte: vistoria realizada no dia 10/05/2022 pela equipe técnica da Bioeco.

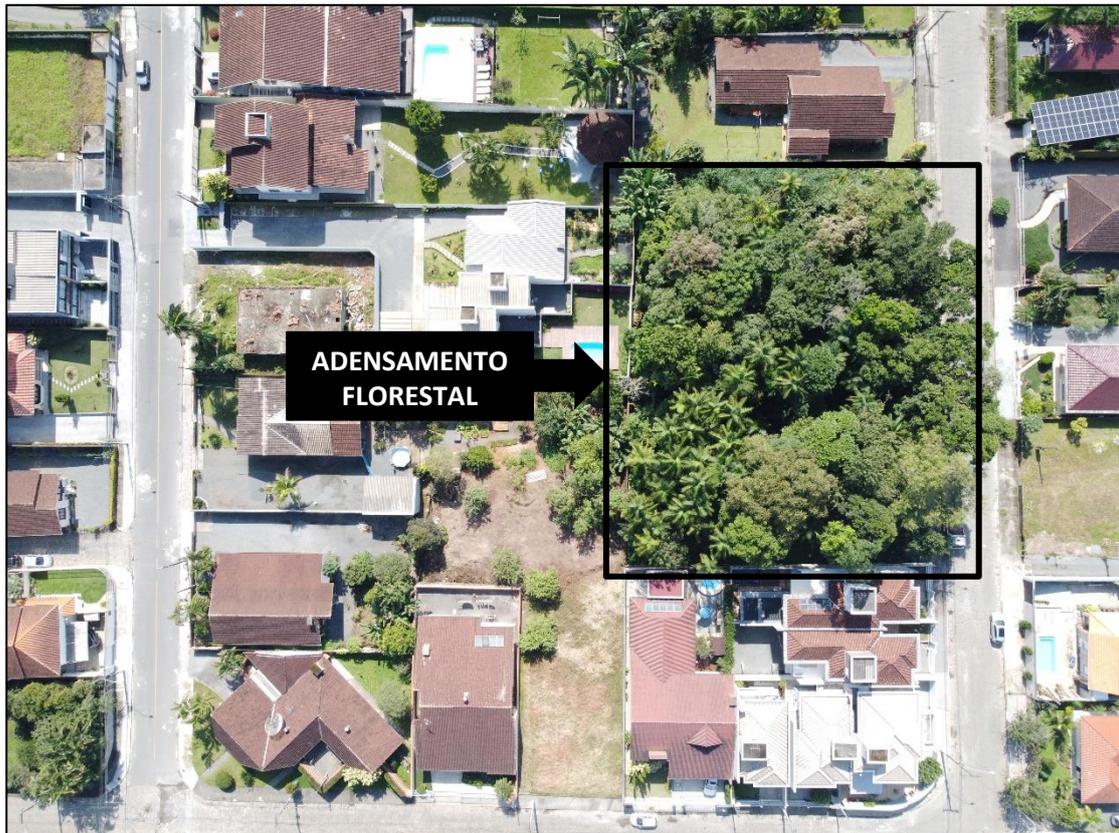
- o **Área 03:** caracteriza-se por apresentar um fragmento florestal, o qual, devido ao porte dos indivíduos arbóreos presentes sob o local, e densidade de plântulas se desenvolvendo, evidencia-se que o mesmo está em constante processo de sucessão ecológica. Portanto, o referido caracteriza-se por um maciço florestal, em que as copas dos indivíduos arbóreos encontram-se conectadas, potencializando a formação da estrutura vertical, com a presença de complexos nichos ecológicos. E ainda, sob o mesmo há passagem de um corpo d'água aberto, o qual apresenta densa deposição de matéria orgânica, proveniente da comunidade florística presente no local.

**Figura 11:** Caracterização do maciço florestal incidente sob a **Área 03**, o qual configura-se por apresentar uma paisagem heterogênea. Fonte: imagem de drone - DJI Mini SE (2022).

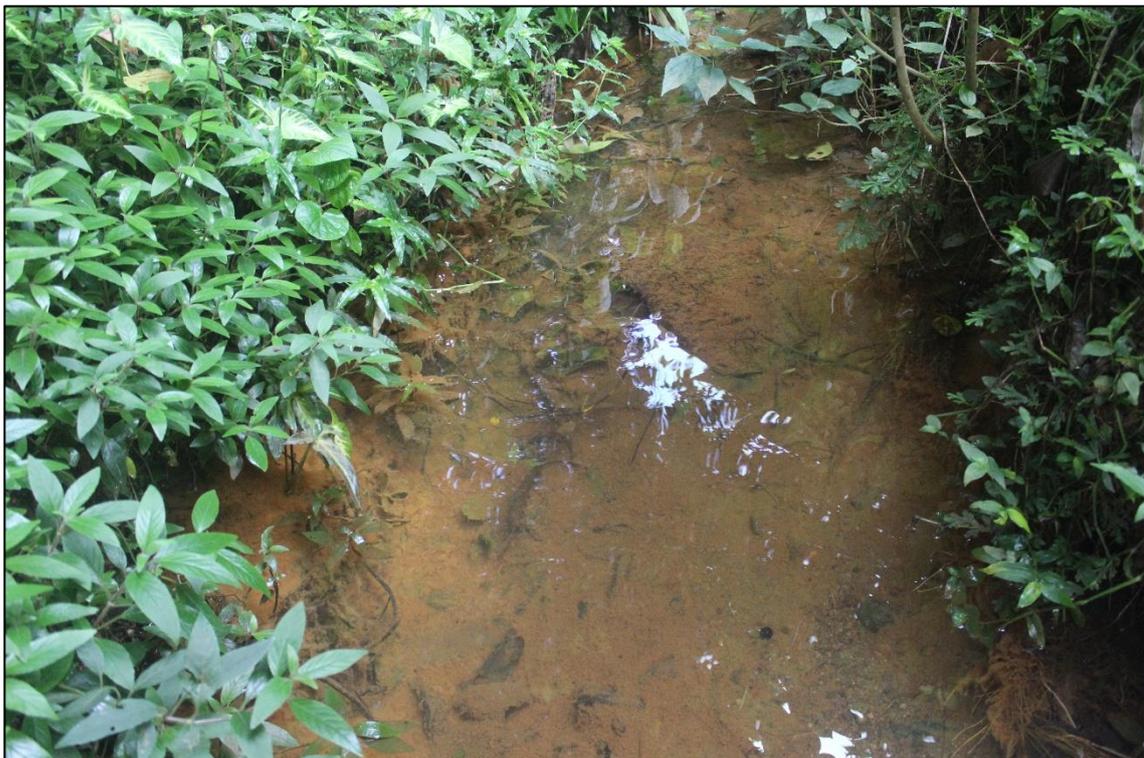
**Figura 12:** Corpo d'água presente sob a **Área 03**, o qual recebe matéria orgânica proveniente da comunidade florística local. Fonte: vistoria realizada no dia 10/05/2022 pela equipe técnica da Bioeco.

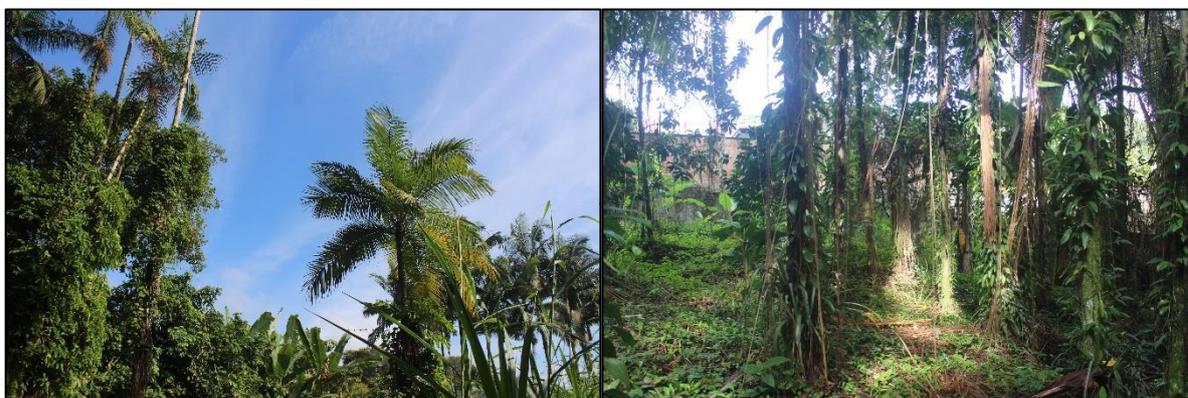
Figura 13: Comunidade florística incidente sob a Área 03, a qual caracteriza-se por representar uma paisagem composta por um denso maciço florestal. Fonte: vistoria realizada no dia 10/05/2022 pela equipe técnica da Bioeco.

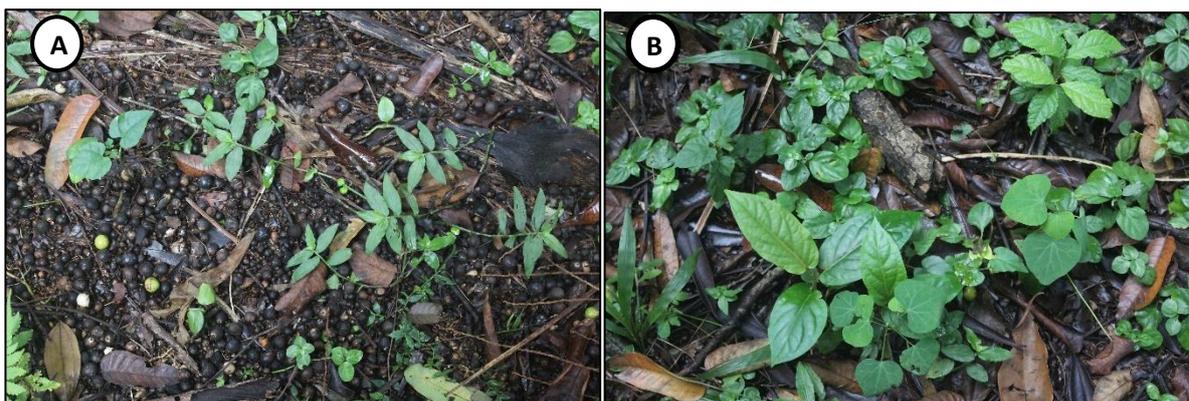
Figura 14: Caracterização da camada de serrapilheira sob a Área 03, o qual é formada devido a deposição de matéria orgânica proveniente da comunidade vegetal. Legenda: A – banco de sementes sob o solo, as quais foram dispersas pelo indivíduo arbóreo incidente na área; B – desenvolvimento de plântulas sob local. Fonte: vistoria realizada no dia 10/05/2022 pela equipe técnica da Bioeco.

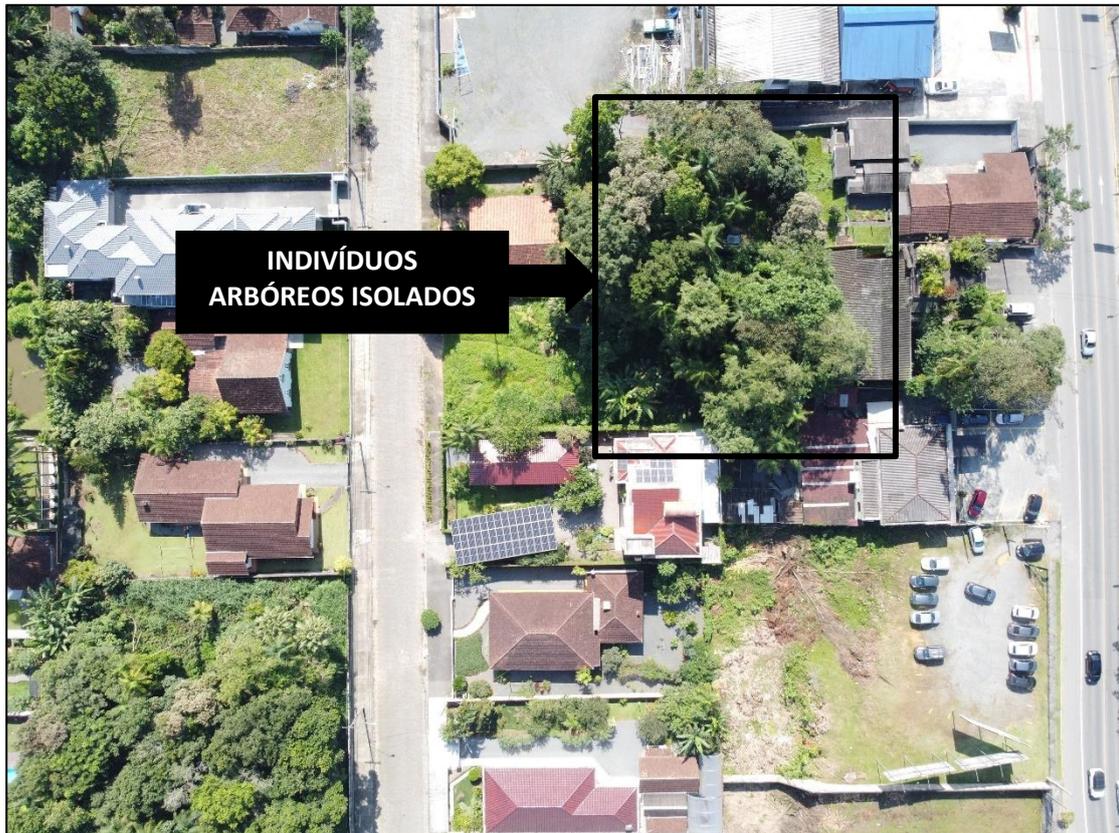
- **Área 04:** sob essa delimitação, a vegetação é muito característica do processo de antropização que a área está sujeita, uma vez que o fragmento é dividido por muros residenciais, consequentemente, a barreira criada entre a comunidade facilita a colonização por espécies invasoras, as quais apresentam facilidade em habitar locais inóspitos, potencializando a formação de uma paisagem com baixa diversidade florística. Dessa forma, caracteriza-se por apresentar a disposição de indivíduos arbóreos de forma isolada sob o espaço, os quais correspondem a espécies plantadas, como é o caso do limoeiro (*Citrus sp.*) assim como o adensamento de espécies exóticas invasoras, principalmente na fitofisionomia herbácea, o que retarda o processo de regeneração natural do ambiente.

**Figura 16:** Caracterização das árvores isoladas presente sob a **Área 04**, as quais estão separadas por divisas (muros) dos imóveis adjacentes. Fonte: imagem de drone - DJI Mini SE (2022).

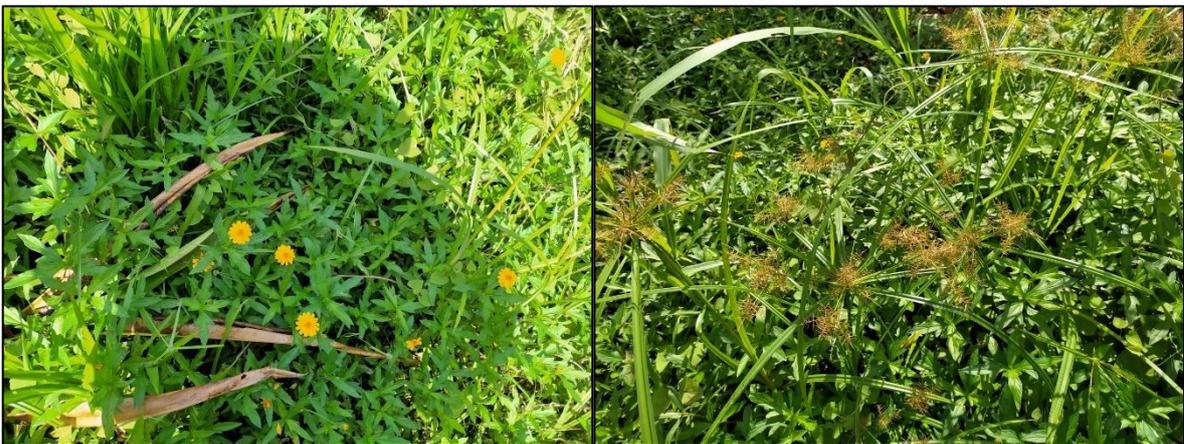
**Figura 17:** Caracterização da comunidade florística incidente sobre **Área 04**, o qual configura-se na formação de uma paisagem composta por indivíduos arbóreos isolados. Fonte: vistoria realizada no dia 10/05/2022 pela equipe técnica da Bioeco.

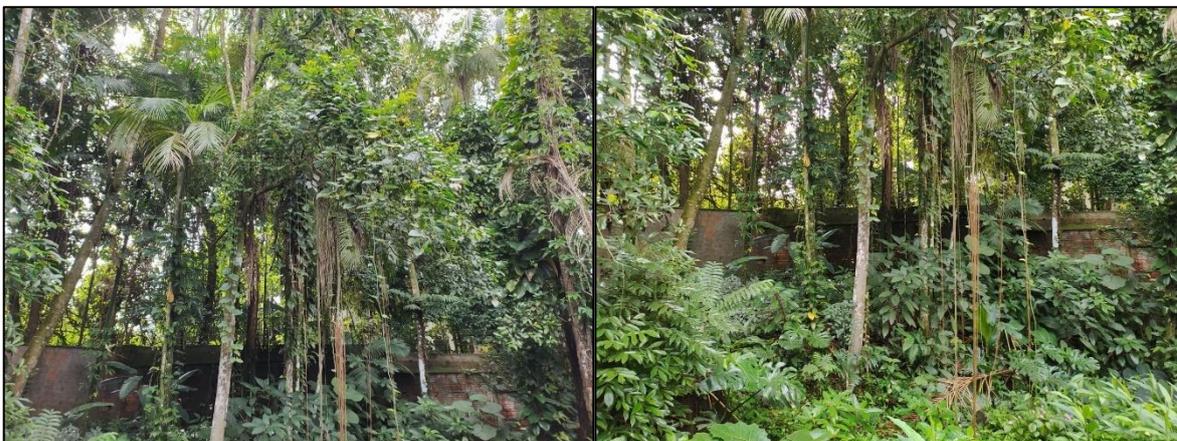
**Figura 19:** Caracterização da comunidade florística incidente sobre **Área 04**, o qual configura-se na formação de uma paisagem composta por indivíduos arbóreos isolados. Fonte: vistoria realizada no dia 10/05/2022 pela equipe técnica da Bioeco.

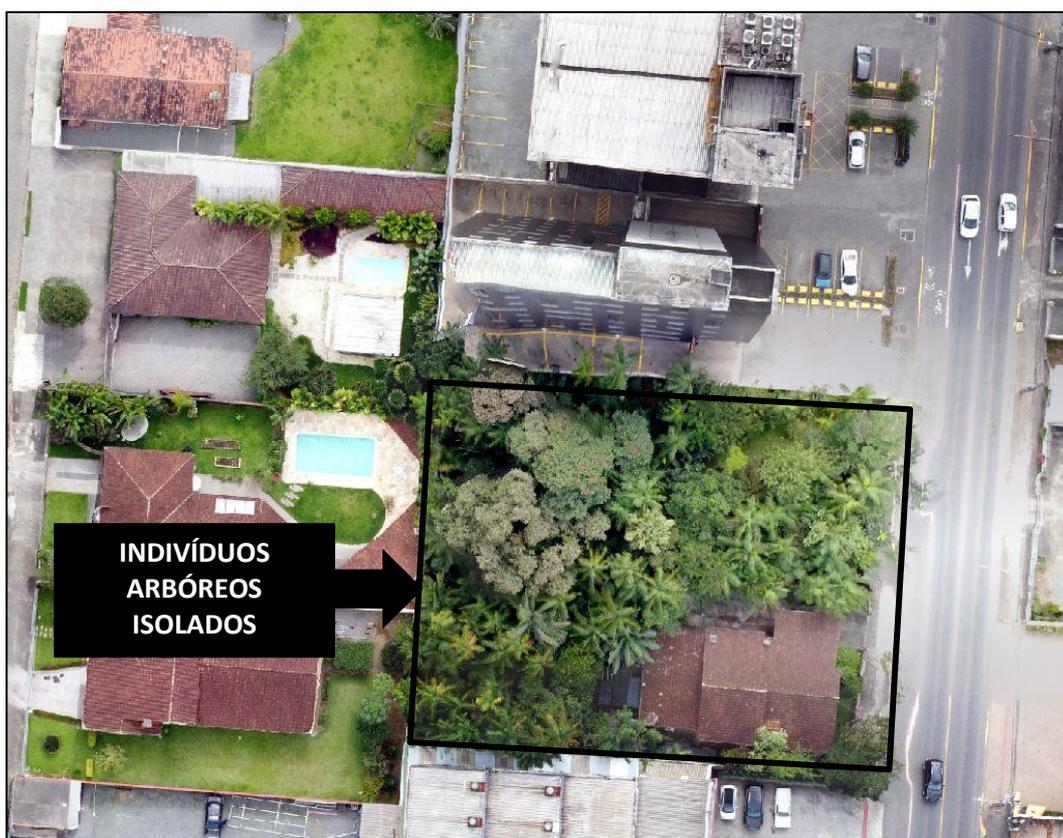
- o **Área 05:** refere-se a um imóvel residencial, a qual configura-se por apresentar uma paisagem composta por indivíduos arbóreos isolados, os quais seriam mantidos pelos proprietários para fins paisagísticos. Nesse caso, o adensamento de copas retratados na aerofotogrametria histórica extraída do software Google Earth Pro (2022) representa a colonização de palmito-juçara (*Euterpe edulis* Mart.), o qual naturalmente, apresenta facilidade de dispersão sob o espaço, formando grandes agrupamentos homogêneos próximo a planta-mãe. Não há formação da camada de serapilheira, uma vez que sob o imóvel a presença da grama “sempre-verde” (*Axonopus* sp.), característico de jardinagens.

**Figura 20:** Caracterização das árvores isoladas presente sob a **Área 05**, predominando-se indivíduos pertencentes a família botânica Arecaceae. Fonte: imagem de drone - DJI Mini SE (2022).

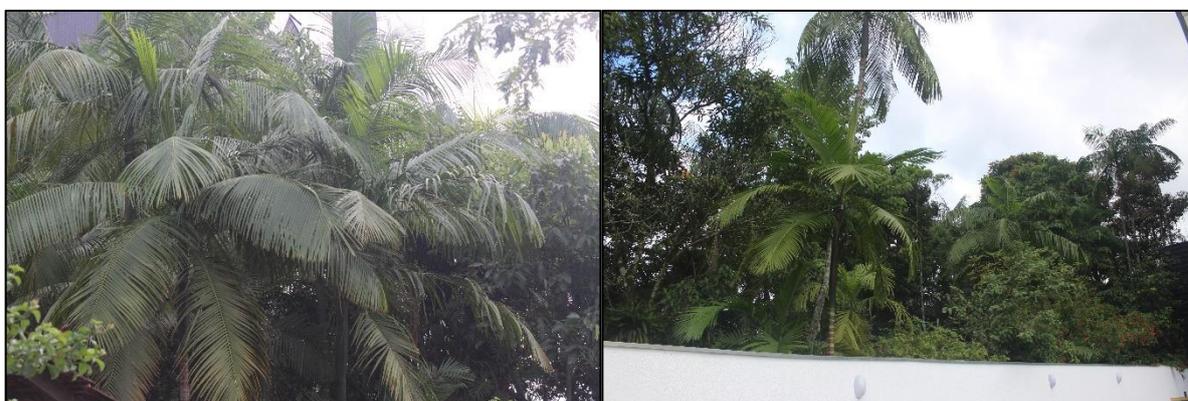
**Figura 21:** Caracterização da comunidade florística incidente sobre **Área 05**, o qual configura-se na formação de uma paisagem composta por indivíduos arbóreos isolados. Fonte: vistoria realizada no dia 10/05/2022 pela equipe técnica da Bioeco.

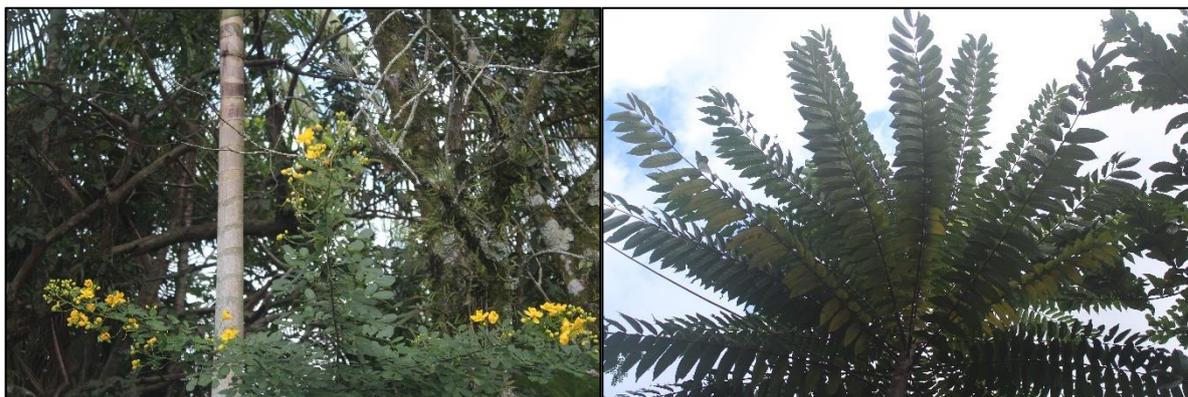
**Figura 22:** Caracterização da comunidade florística incidente sobre **Área 05**, o qual configura-se na formação de uma paisagem composta por indivíduos arbóreos isolados. Fonte: vistoria realizada no dia 10/05/2022 pela equipe técnica da Bioeco.

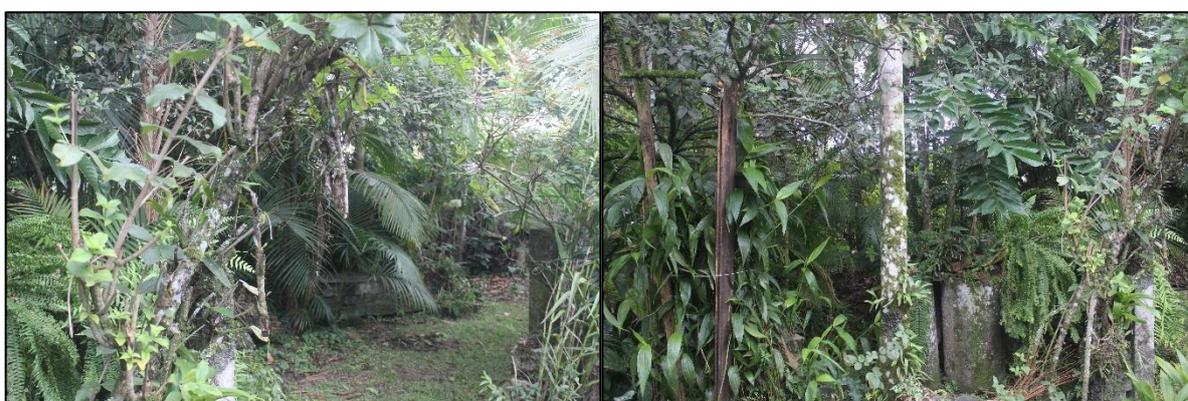
**Figura 23:** Caracterização da comunidade florística incidente sobre **Área 05**, o qual configura-se na formação de uma paisagem composta por indivíduos arbóreos isolados. Fonte: vistoria realizada no dia 10/05/2022 pela equipe técnica da Bioeco.

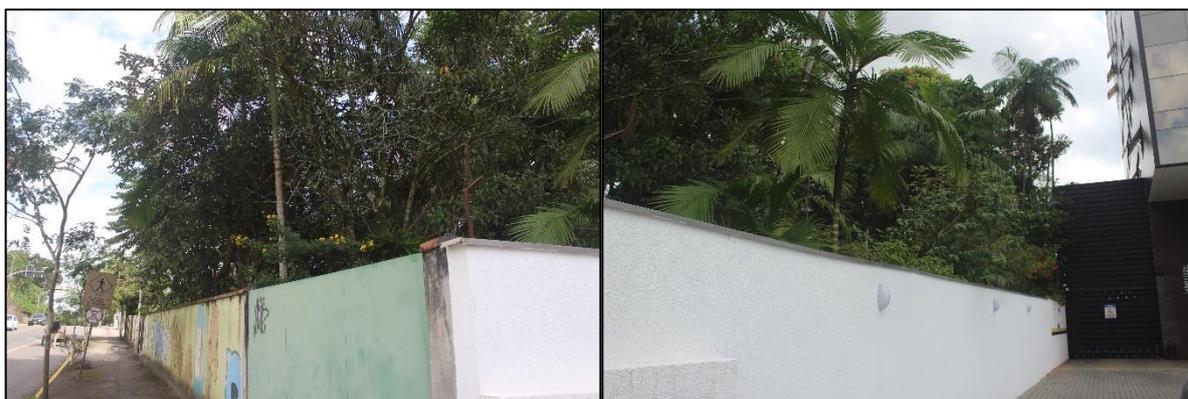
**Figura 24:** Caracterização da comunidade florística incidente sobre **Área 05**, o qual configura-se na formação de uma paisagem composta por indivíduos arbóreos isolados. Fonte: vistoria realizada no dia 10/05/2022 pela equipe técnica da Bioeco.

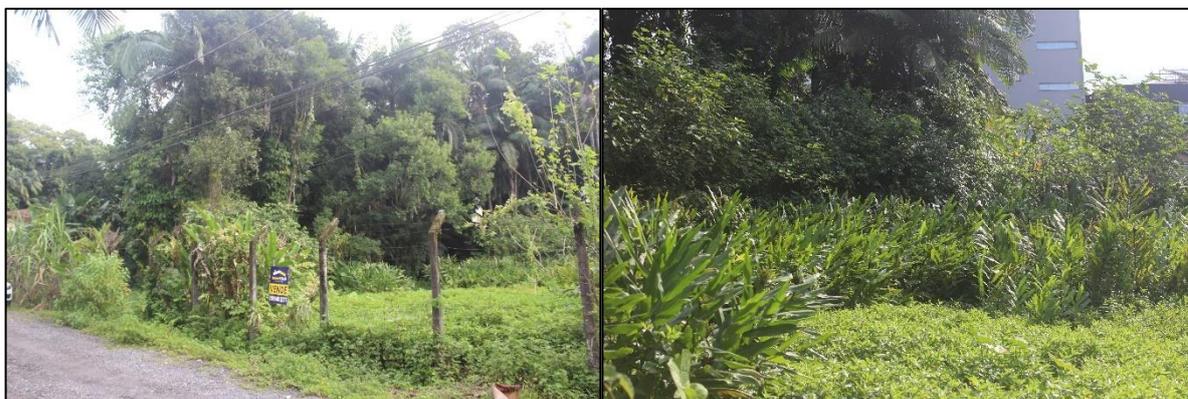
**Figura 27:** Caracterização da paisagem presente sob a **Área 07**, onde há formação de um maciço florestal conectado as áreas adjacentes, e a presença de um efeito de borda abrupto, com a dominância da comunidade herbácea (*Hedychium coronarium* J.Koenig). Fonte: vistoria realizada no dia 10/05/2022 pela equipe técnica da Bioeco.
