# **DIAGNÓSTICO SOCIOAMBIENTAL POR** **MICROBACIAS: 110-1**

**Proprietário: Fenix Empreendimentos Imobiliários LTDA**

Joinville, maio de 2022

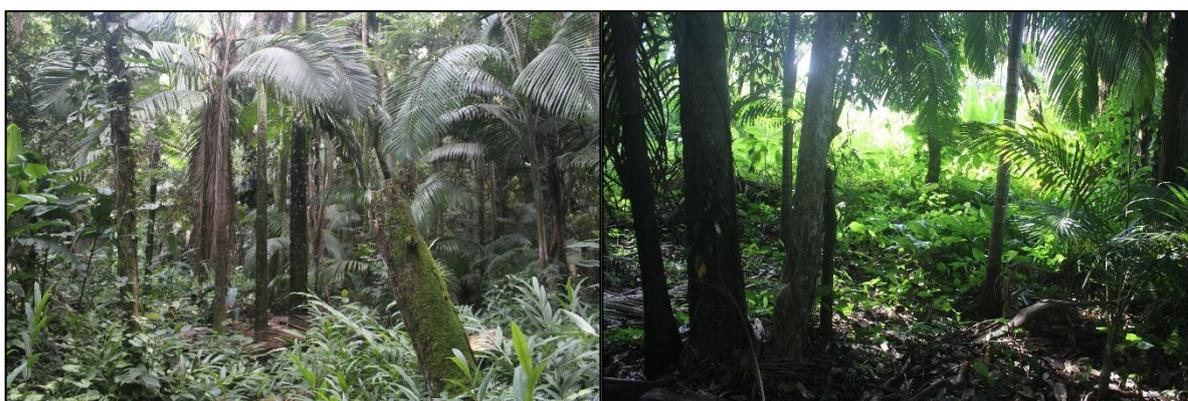
**Figura 28:** Comunidade florística incidente sob a **Área 07**, a qual caracteriza-se por representar uma paisagem composta por um denso maciço florestal. Fonte: vistoria realizada no dia 10/05/2022 pela equipe técnica da Bioeco.

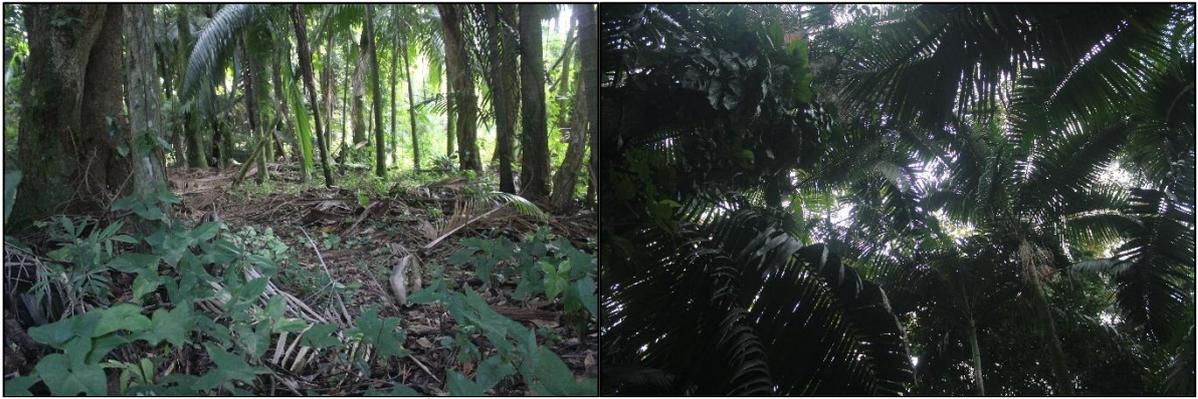
**Figura 29:** Comunidade florística incidente sob a **Área 07**, a qual caracteriza-se por representar uma paisagem composta por um denso maciço florestal. Fonte: vistoria realizada no dia 10/05/2022 pela equipe técnica da Bioeco.

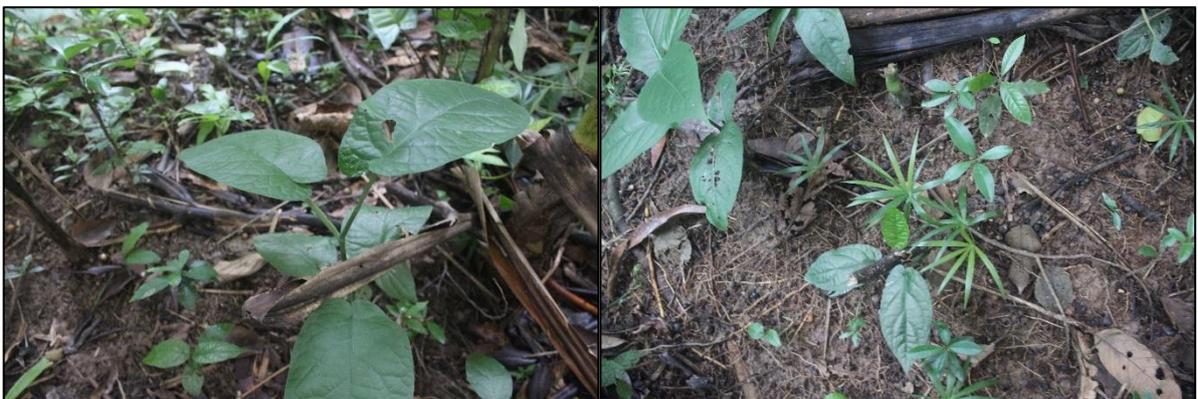
**Figura 30:** Comunidade florística incidente sob a **Área 07**, a qual caracteriza-se por representar uma paisagem composta por um denso maciço florestal. Fonte: vistoria realizada no dia 10/05/2022 pela equipe técnica da Bioeco.

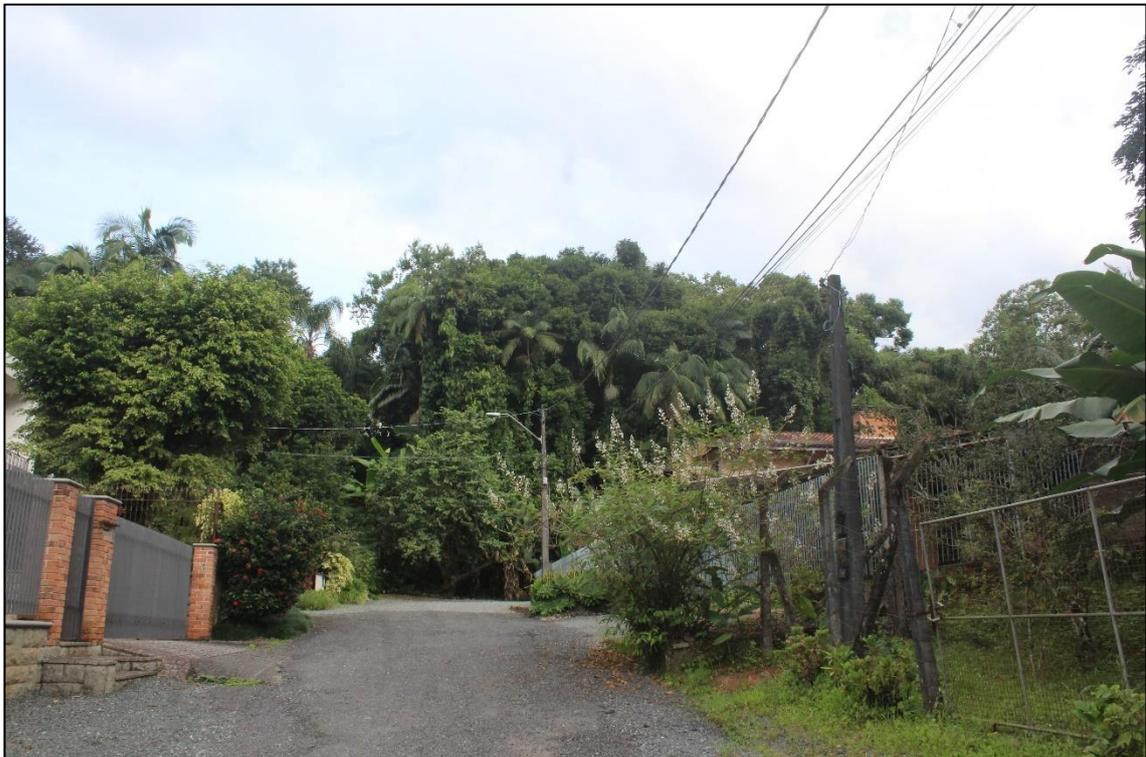
**Figura 31:** Maciço florestal que faz conexão a **Área 07**, o que potencializa seu status de conservação. Fonte: vistoria realizada no dia 10/05/2022 pela equipe técnica da Bioeco.

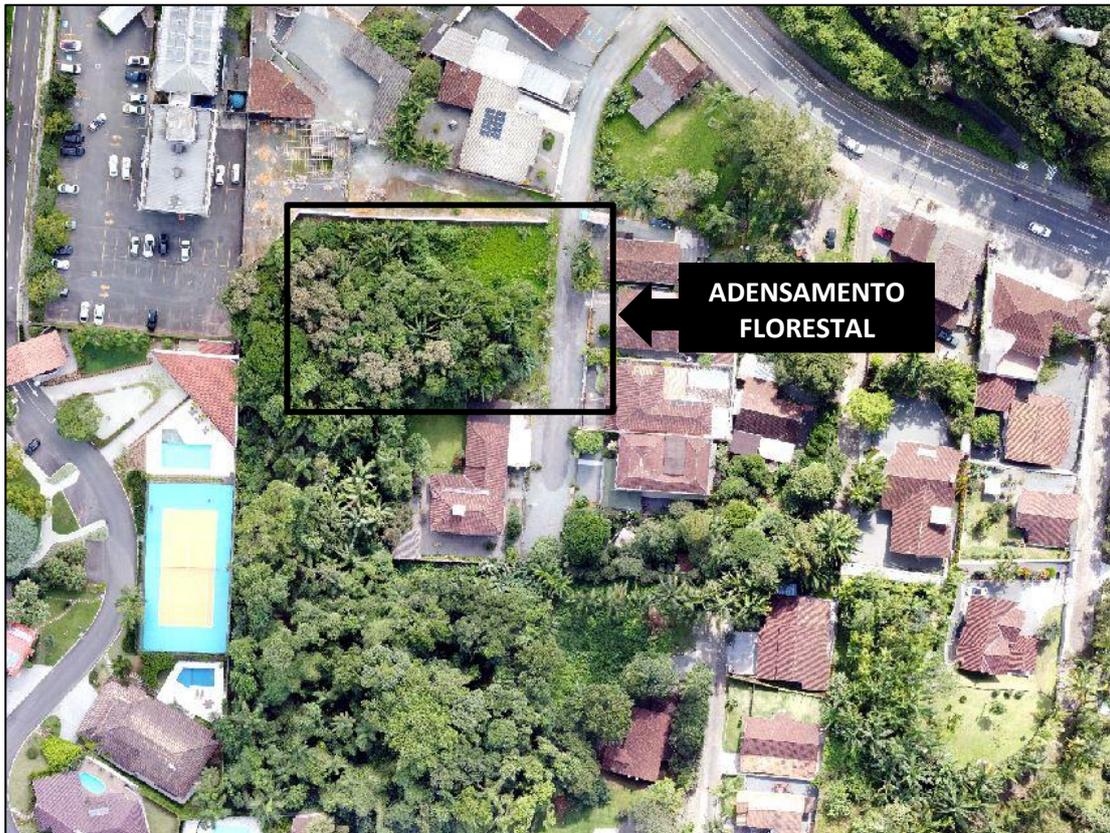
- **Área 07:** sobre o local há um denso maciço florestal, o qual faz conexão com as áreas verdes adjacentes, o que potencializa sua classificação como floresta. Sendo assim, durante a vistoria *in loco* realizada no dia 10/05/2022 pela equipe técnica da Bioeco foi constatado a presença de indivíduos arbóreos, assim como a presença de lianas e epífitas, especialmente da família botânica Bromeliaceae, Cactaceae e Piperaceae. E ainda, devido ao constante processo de sucessão ecológica ocorrente na área, a uma considerável deposição da camada de serapilheira, propiciando o desenvolvimento de plântulas, as quais são mantidas pela comunidade residente do local, assim como são trazidas, através da dispersão, dos fragmentos florestais adjacentes a região. E ainda, sobre a área vegetada, há presença de um curso d'água, intensificando o potencial regenerativo do local. No entanto, cabe

**Figura 32:** Caracterização do maciço florestal incidente sob a **Área 07**, o qual configura-se por apresentar uma paisagem heterogênea, conectada a áreas florestais adjacentes. Fonte: imagem de drone - DJI Mini SE (2022).
