Rôgga S.A Construtora e Incorporadora
Estudo Diagnóstico Ambiental de Microbacia Hidrográfica		
Título MAPA DE USO E OCUPAÇÃO DO SOLO		
Data Junho/2022	Autor Gabriel do Vale Almeida	Escala 1:7.000
<small>Nota: Direitos autorais protegidos pela Lei nº 5.988 de 14/12/73. Fica vedada a reprodução, alteração, cópia total ou parcial, sem autorização expressa do autor. Folha A3.</small>

Estudo Diagnóstico Ambiental de Microbacia Hidrográfica

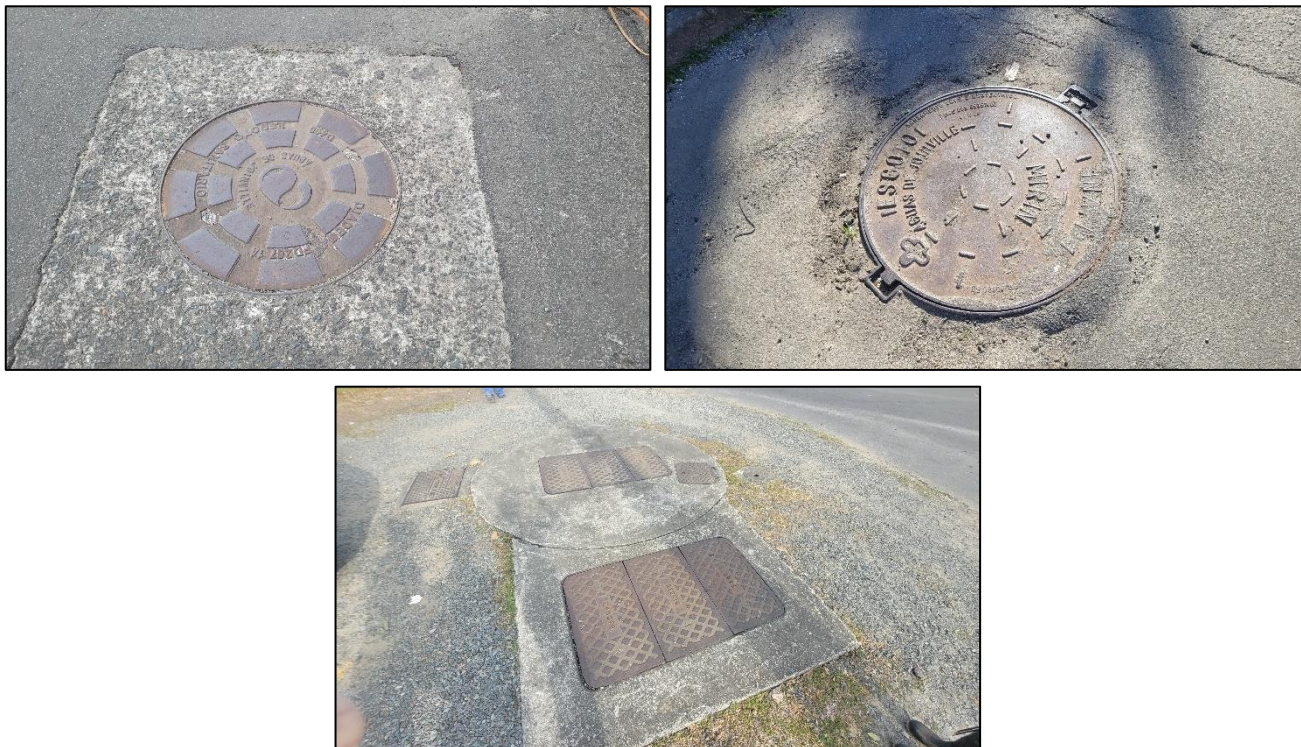
Figura 12 – Infraestrutura de coleta de esgoto.

A existência de rede coletora de esgoto indica que o efluente sanitário gerado pela população local recebe o correto tratamento e destinação final, impedindo que alcance os corpos d'água naturais. Boas práticas de saneamento são fundamentais não apenas para evitar doenças - especialmente as de veiculação hídrica - mas também para promover a saúde, proteger o meio ambiente e aumentar a qualidade de vida da população.

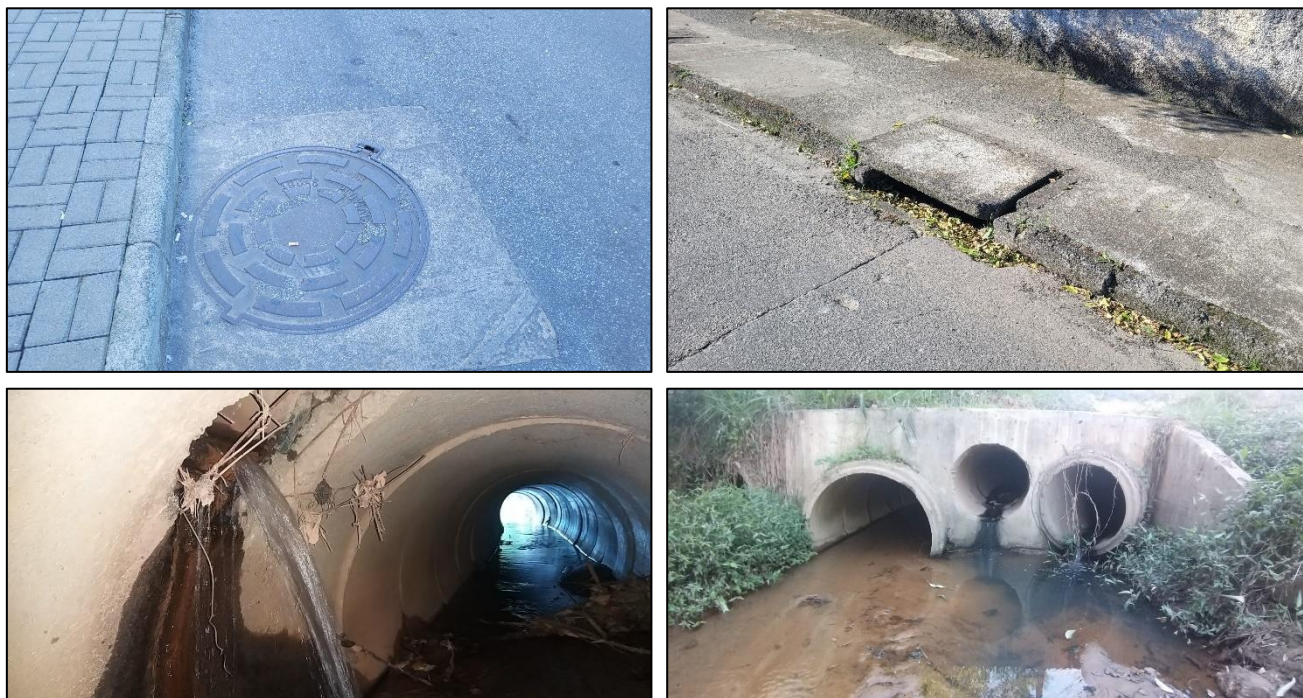
Figura 13 – Serviço de drenagem pluvial.

Uma porção significativa da área urbana de Joinville está assentada sobre terrenos baixos, de pequena declividade e saturados de água da planície costeira. Os problemas de drenagem urbana em Joinville decorrem do uso e ocupação inadequados dos fundos de vales, aspecto este que se faz notar de forma clara e evidente na área da Bacia do rio Cachoeira, principal curso d'água que drena a cidade. A área em estudo é provida de sistema de drenagem pluvial nas vias públicas, sendo que apenas 2,1 Km de vias (14,67 %) não são pavimentadas. As demais vias da área em estudo possuem pavimentação por asfalto (12,13 Km) ou lajota (581,38 m) em bom estado de conservação, com calçada e meio fio. As principais vias são Av. Marquês de Olinda, Rua Prudente de Moraes, Rua João Pessoa e Rua Guilherme.

Apesar do sistema de drenagem pluvial ser importante para evitar inundações e alagamentos e diminuir os riscos geológicos, contribui para a deterioração da qualidade da água superficial de corpos d'água, em razão de lavagem das ruas, transporte de material sólido e de ligações clandestinas de esgoto. Na microbacia 14-4, conforme classificação da Prefeitura municipal, 449,71 metros lineares de corpos d'água estão integrados à microdrenagem e 1.033,82 metros à macrodrenagem.

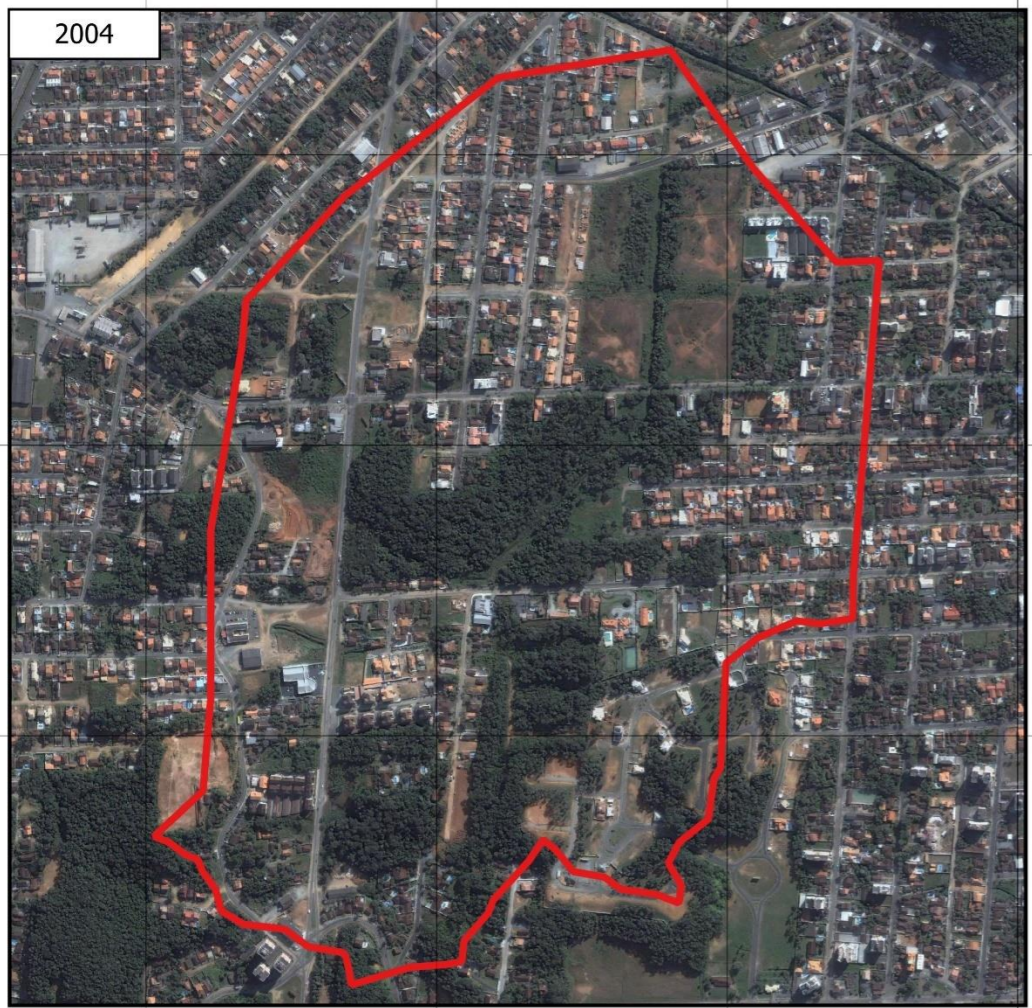
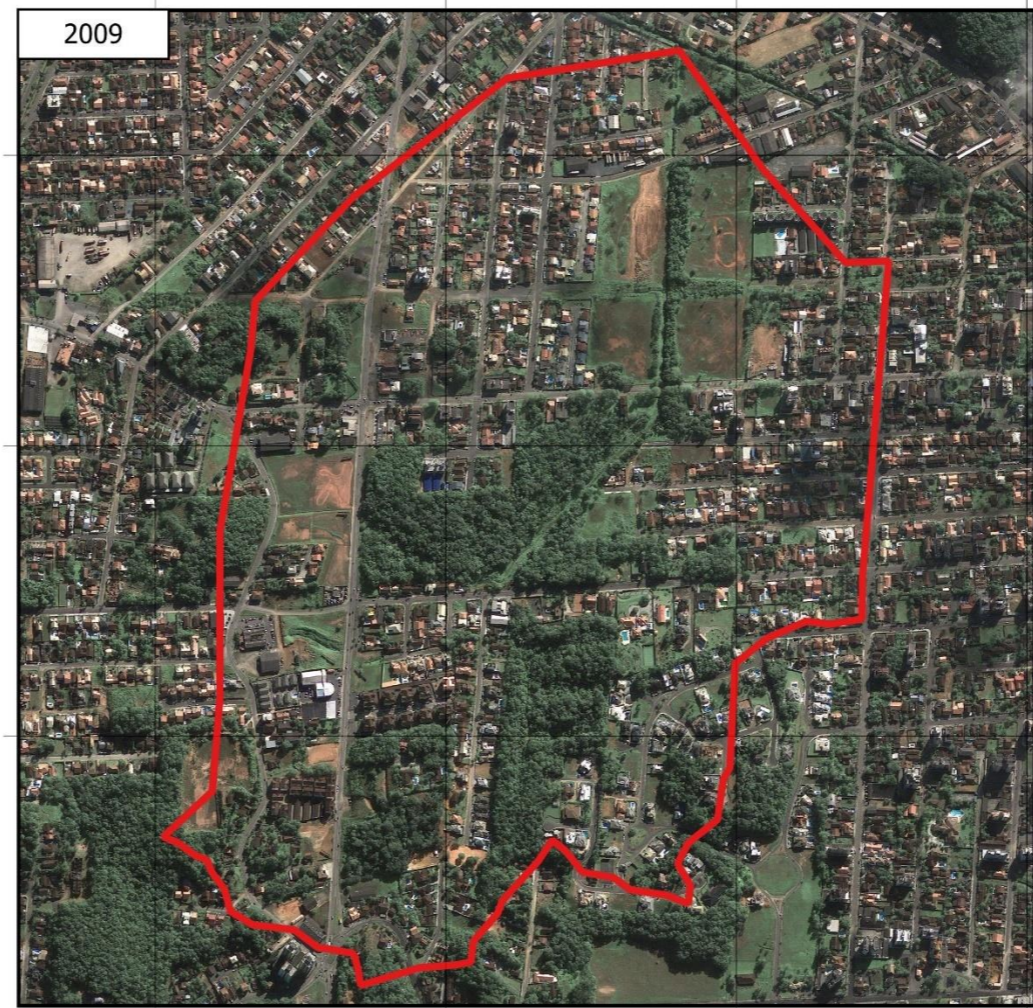
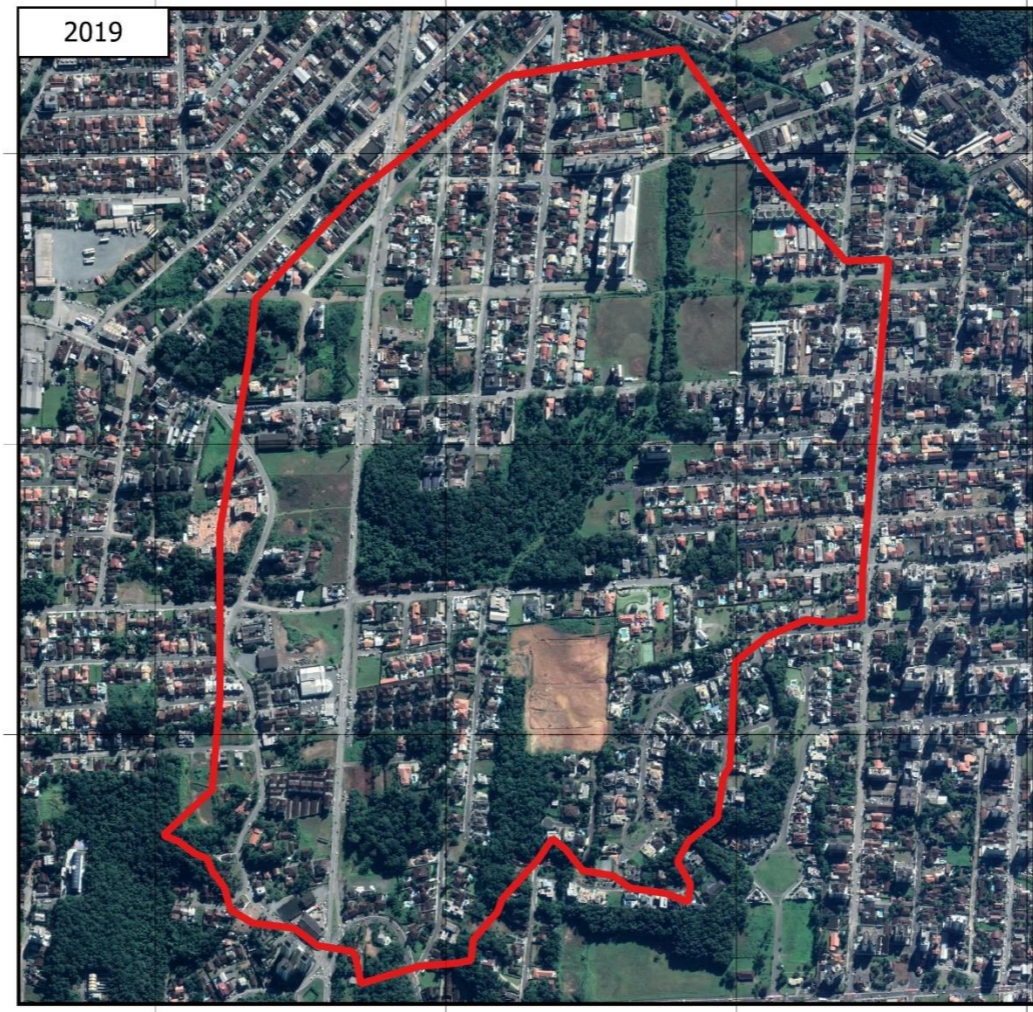
Estudo		
Diagnóstico Ambiental de Microbasia Hidrográfica		
Título		
MAPA DAS IMAGENS HISTÓRICAS POR SATÉLITE		
Data	Autor	Escala
Maio/2022	Gabriel do Vale Almeida	1:13.000

O mapa das imagens históricas por satélite demonstra que nos últimos 18 anos a microbacia teve poucas modificações, apresentando uma situação de ocupação consolidada, inclusive na margem de corpos d'água. A infraestrutura é adequada para atender a população e proporcionar qualidade de vida aos moradores, sendo a microbacia predominantemente residencial. A ocupação acontece de forma generalizada, sendo alguns imóveis de grandes proporções sem ocupação. O mais expressivo está localizado ao centro da microbacia entre as ruas João Pessoa e Prudente de Moraes, e corresponde à vegetação ciliar do rio Alvino Vohl, não tendo sofrido modificações ao longo dos últimos anos. Outro imóvel sem ocupação está localizado entre as ruas Werner Brietzig e João Pessoa, e entre os anos de 2014 e 2019 passou pelo processo de supressão de vegetação, sendo sua situação atual de terreno terraplenado sem cobertura vegetal.

Entre as ruas João Vogelsanger e Pres. Prudente de Moraes existe um imóvel com cobertura parcial de vegetação, que teve seu estado inalterado nos últimos anos, permanecendo o rio Alvino Vohl em trecho aberto. Existem ainda imóveis desprovidos de ocupação ou vegetação ao longo da Av. Marquês de Olinda, que continuam assim nos dias atuais.

No período analisado, destaca-se a criação e consolidação de três empreendimentos residenciais. Um deles sendo um condomínio vertical entre a Av. Almirante Jaceguay e a rua João Vogelsanger, outro condomínio vertical na rua Prudente de Moraes e um condomínio residencial na rua Alfredo R. Schroeder.

Com relação ao curso d'água principal, é possível verificar o crescimento da ocupação na região da rua Werner Brietzig, sendo que os demais trechos não foram alterados, retificados ou ocupados nos últimos 18 anos.
