### PROGRAMA DE MONITORAMENTO DA QUALIDADE DAS ÁGUAS SUPERFICIAS DE JOINVILLE/SC

Relatório de Índice de Qualidade de Água

Número  
001/2014

#### Ponto de Coleta: Bacia Hidrográfica do Rio Palmital – Rio Pirabeiraba II Ponte Estrada Bonita – Tia Marta; PA - Pir2

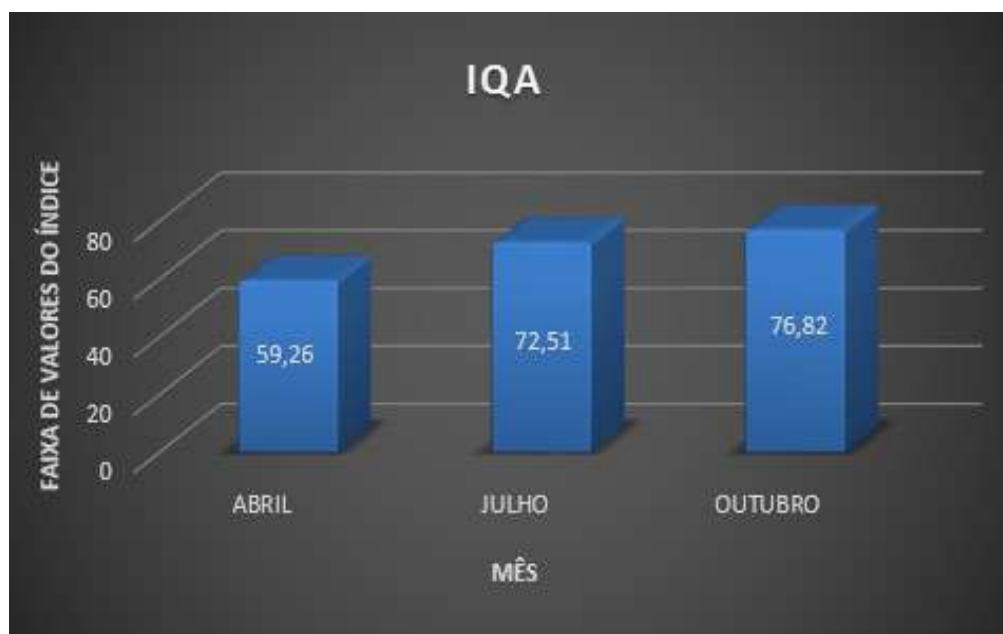
RESULTADOS	Abril/14	Julho/14	Outubro/14
<b>Parâmetros Relativos</b>			
pH	4,42	7,95	6,83
O <sub>2</sub> dissolvido (mg O <sub>2</sub> /L)	8,95	9,91	9,49
Coliformes - E. Coli (NMP/100mL)	5,7x10 <sup>2</sup>	1x10 <sup>2</sup>	24,25
Demanda Bioquímica de Oxigênio (mg O <sub>2</sub> /L)	<1	<1	<1
Fósforo (mg/L)	0,023	0,022	0,429
Temperatura (°C)	20,7	16,0	18
Nitrogênio Total (mg/L)	<0,1	1,4	<0,1
Sólidos Totais (ST) (mg/L)	92	34	16
Turbidez (NTU)	9,87	0,30	0,81
Classificação do IQA	<b>59,26</b>	<b>72,51</b>	<b>76,82</b>
