# LAUDO HIDROLÓGICO

*CONDOMÍNIO RESIDENCIAL DELPHOS EASY CLUB*

Código CONSEMA: 71.11.01  
Requerente: RÔGGA EMPREENDIMENTOS

Junho de 2016

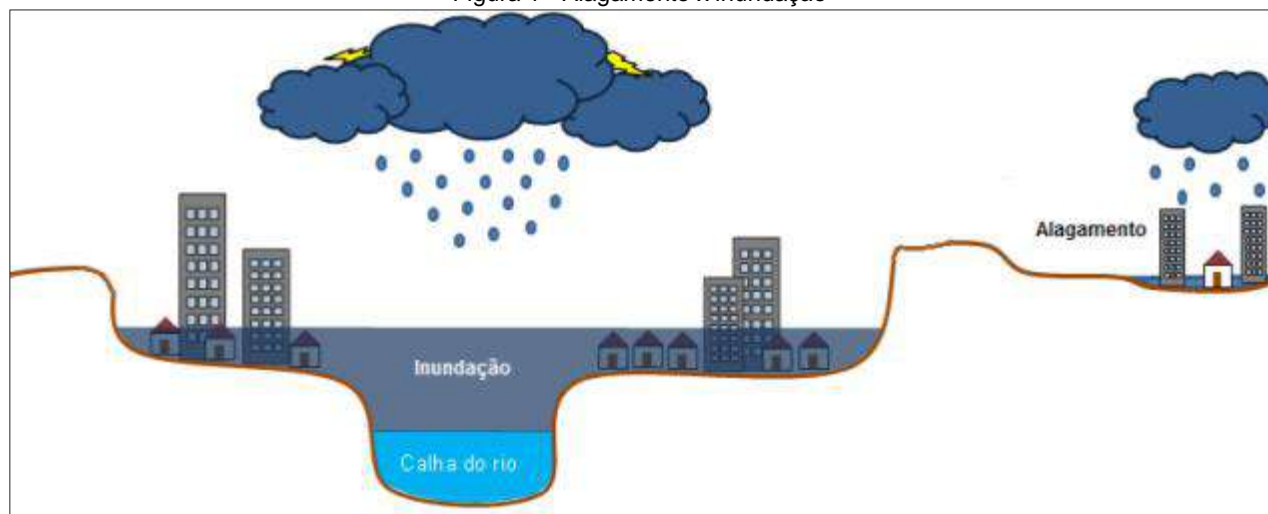
Figura 1 - Alagamento x inundação

O alagamento é definido como o acúmulo momentâneo de águas em uma dada área por problemas no sistema de drenagem, podendo ter ou não relação com processos de natureza fluvial (BRASIL, 2006). Já as inundações são fenômenos naturais decorrentes do extravasamento dos rios sobre as planícies adjacentes ao leito em eventos de cheias (CHRISTOFOLETTI, 1981).

Portanto, há de se salientar que o estudo da possibilidade de inundação requer avaliações diferentes do estudo da possibilidade de alagamento, embora o resultado para a população seja o mesmo.

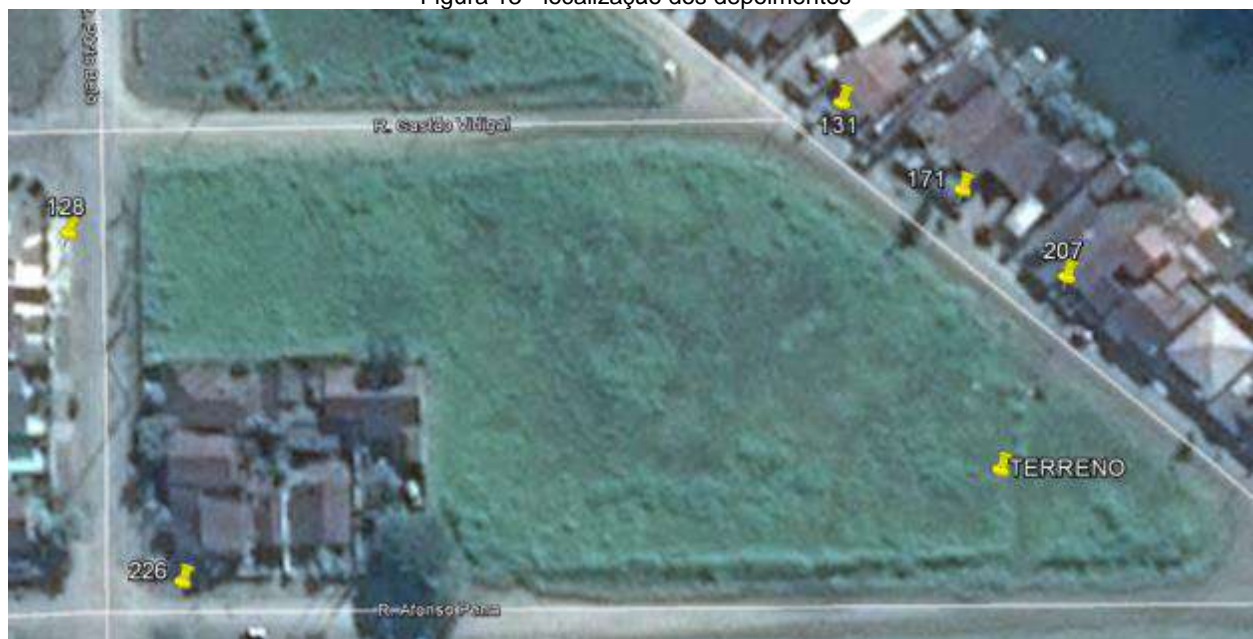
Figura 13 - localização dos depoimentos

A cota dos pontos avaliados pode ser visualizada na Tabela 5, enquanto a localização dos depoimentos pode ser observado na Figura 13.

Rua	Nº	Cota	Registro de alagamento
Porto Belo	128	4 m	Nunca
Afonso Pena	226	<3 m	0,36 m
Morro do Ouro	131	3 m	Nunca
Morro do Ouro	171	3 m	Nunca
Morro do Ouro	207	3 m	0,3 m
Terreno	-	5 m	-

O resultado do depoimento dos lindeiros mostra que apesar da localidade ser acometida pela mancha de inundação, os moradores, em geral não tem sofrido com episódios desta natureza, pelo contrário, alguns se manifestaram orgulhosos desta localidade, não ser acometida por tal problemática.

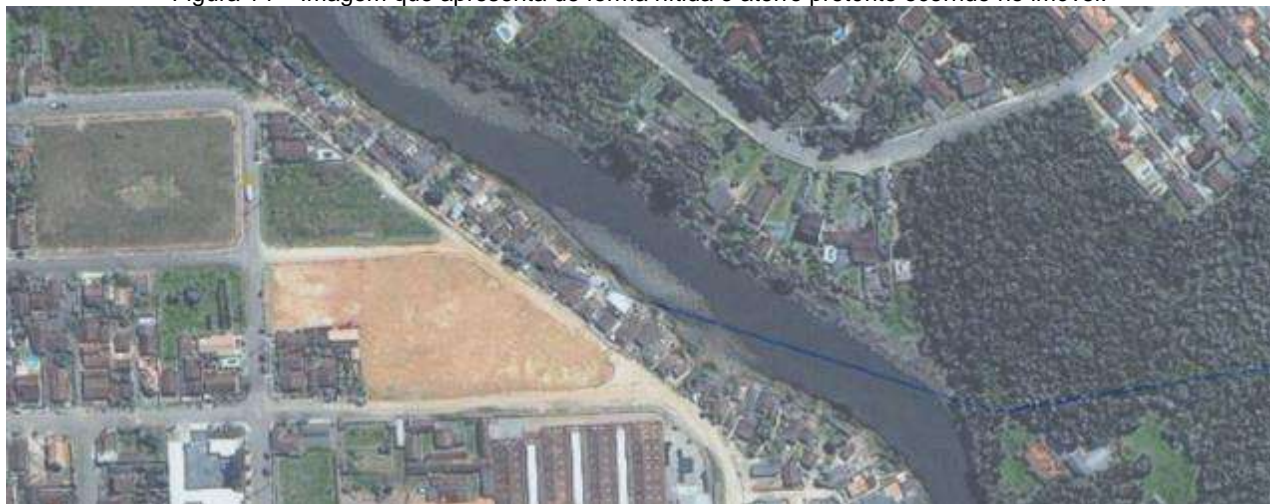
Não obstante, importa salientar que o imóvel, o qual se objetiva este documento fora nitidamente alterado e aterrado, estando em cota superior à toda a vizinhança em mais de 1 metro, o que reduz ainda mais a probabilidade de chuvas intensas acometerem negativamente o empreendimento. A Figura 14, demonstra de forma nítida a ocorrência pretérita do referido aterro no imóvel.

Figura 14 – Imagem que apresenta de forma nítida o aterro pretérito ocorrido no imóvel.
