# Plano Diretor de Drenagem Urbana da Bacia Hidrográfica do Rio Cachoeira

## Formulação de Cenários, Diagnóstico e Prognóstico

### **Volume 3 | Diagnóstico**

Tomo VII • Sub-Bacia 7 • Vertente do Morro do Boa Vista • Canal Aracajú

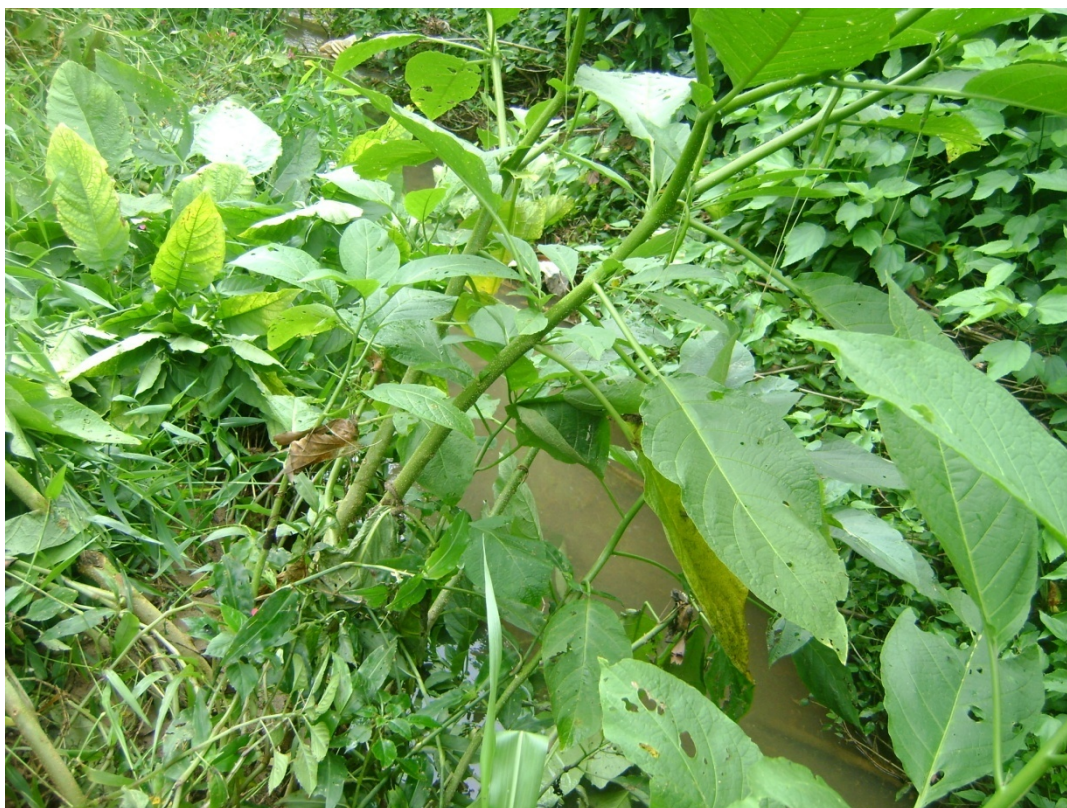
**Foto 4.1 – Vegetação Ribeirinha obstruindo a Vertente do Morro do Boa Vista – Canal Aracajú – Próximo a Rua Matinhos.**

Esses pontos se encontram distribuídos ao longo do rio principal e de seus afluentes. Além de restrições na capacidade da calha e dos dispositivos de drenagem existentes nas estruturas de transposição constata-se que problemas relacionados à má conservação das margens, vegetação ribeirinha avançando sobre o canal, assoreamento e obstruções causadas por lançamentos de entulhos e materiais inservíveis restringem o escoamento das águas durante eventos chuvosos de maior intensidade. Alguns destes aspectos estão ilustrados nas Fotos 4.1 e 4.2, apresentadas na sequência.

Durante as inspeções realizadas, verificou-se que muitas travessias encontravam-se obstruídas por detritos e/ou sedimentos, devendo ser efetuados serviços de manutenção periódica. Na modelagem hidráulica foram representadas as seções transversais do terreno obtidas no levantamento topográfico. Assoreamentos e obstruções nos dispositivos de drenagem, como por exemplo, as apresentadas na Foto 4.2, bem como a obstrução do canal causada pela vegetação (por exemplo Foto 4.1) não foram consideradas na modelagem.

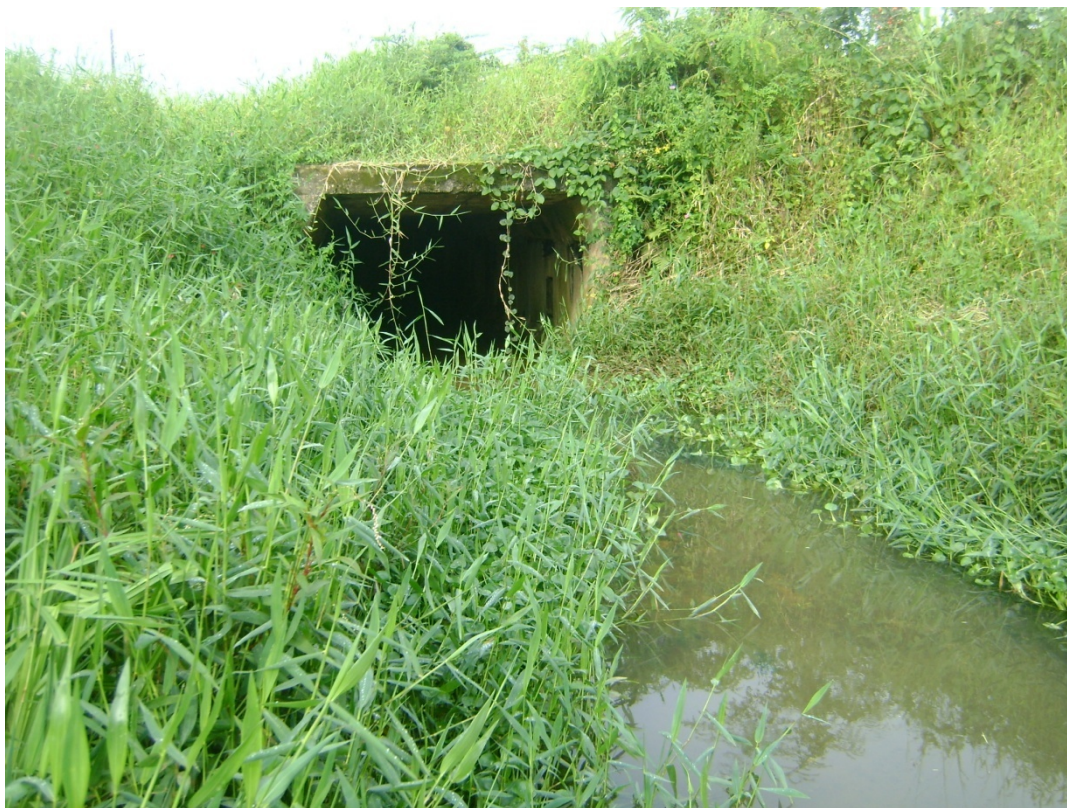
*Foto 4.2 – Vegetação Ribeirinha obstruindo a Vertente do Morro do Boa Vista – Canal Aracajú – Próximo a Rua Aracajú.*
