## REALIZAR CONTAGEM DE PEDESTRES E CICLISTAS

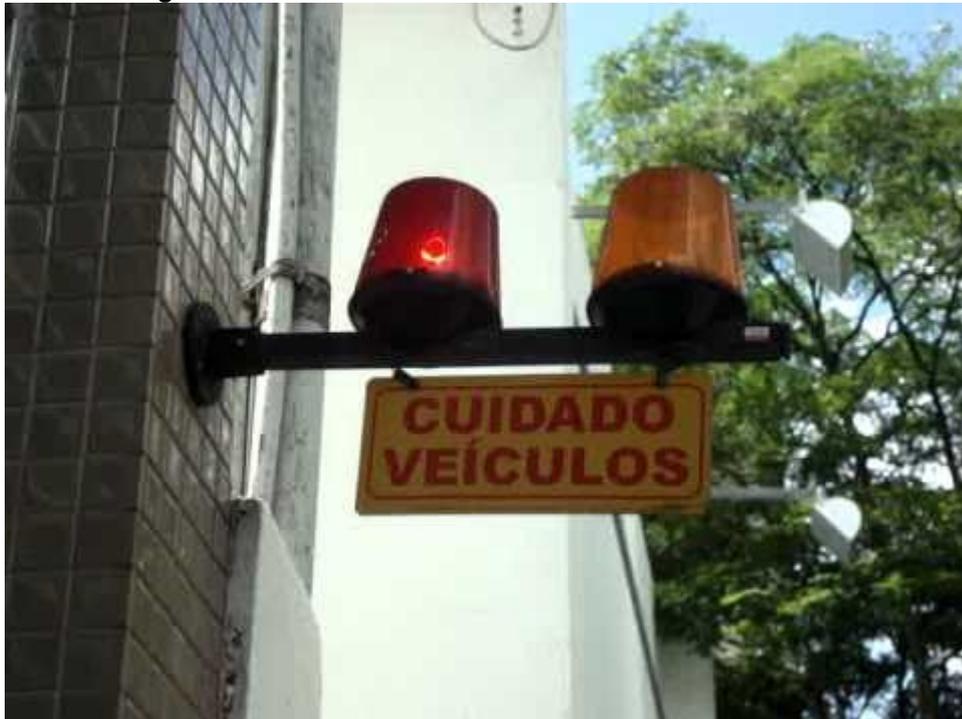
automotor. A Figura 01 ilustra um modelo que pode ser utilizado para aviso aos pedestres de fluxo de veículos.

**Figura 1.** Modelo de Alerta Luminoso de Saída de Veículos

Sugere-se ainda, como medida de segurança, que durante a fase de operação do edifício, sejam instalados sinais luminosos quando houver abertura e/ou fechamento dos portões do empreendimento, possibilitando que o pedestre seja avisado de possível deslocamento de veículo
