ESTUDO DE IMPACTO DE VIZINHANÇA

**IAB ADMINISTRADORA DE BENS
LTDA**

Denominação: IAB Administradora de Bens Ltda

Endereço: Rua Itajubá, 768, Bom Retiro, CEP 89.223-200.

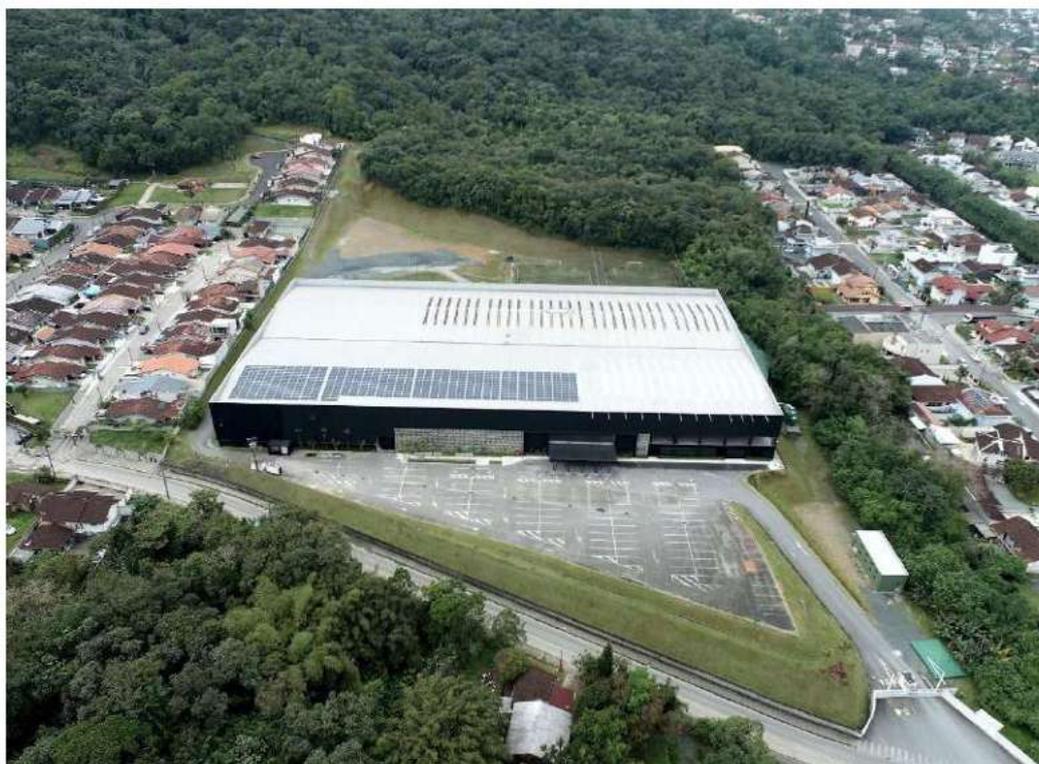
Foto 01: Imagem aérea do empreendimento – registro aerofotografia 09/2021

- **Pavimento Térreo:** recepção, praça interna (arquibancada), escritórios administrativos academia, quadra tênis, refeitório, café (pode ser restaurante), sanitários, serviços gerais (ti/segurança/dml/manutenção/lixo), garagem (privativa seis vagas), centrais ar condicionado.
- **Pavimento superior:** escritórios, administrativos, escola, sanitários, restaurante, centrais ar condicionado;
- **Externo:** guarita, estacionamento descoberto, subestação elétrica, ETE-tratamento esgoto;

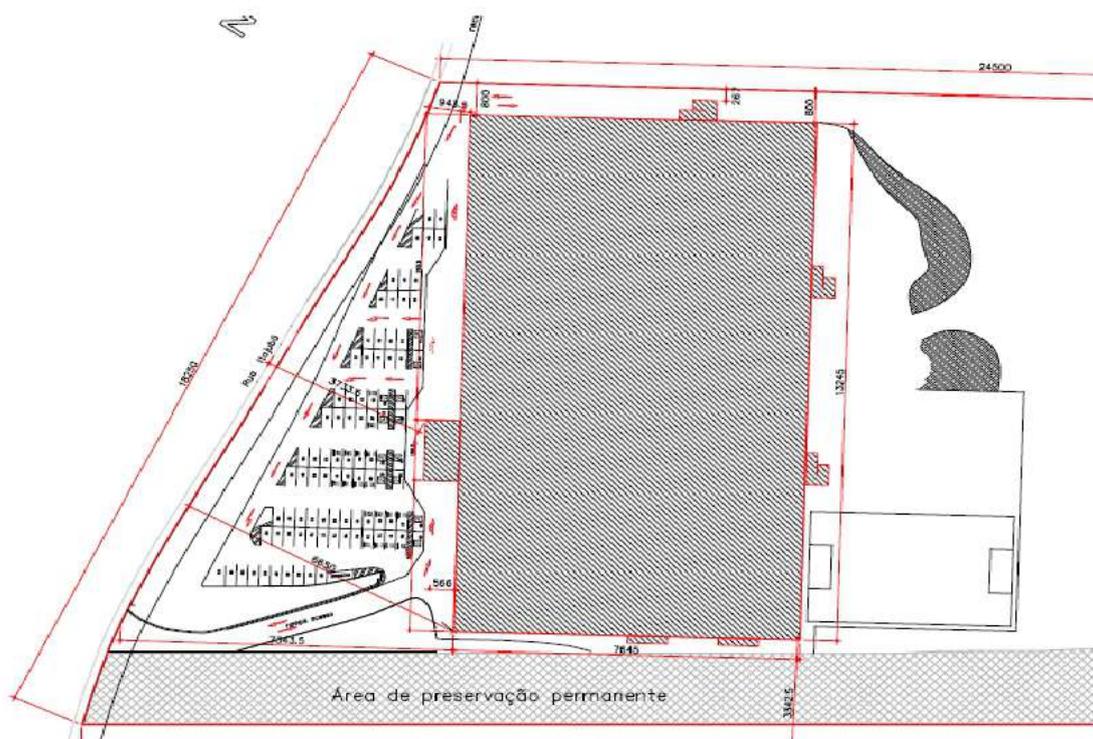
Figura 02: Implantação do empreendimento
Fonte: Projeto arquitetônico

Conforme projeto arquitetônico, refere-se ao projeto de reforma com ampliação de um Centro Empresarial, o mesmo é constituído por 1 bloco composto por 2 pavimentos, incluindo ainda estacionamentos cobertos e descobertos, quadra de futebol. A área total é de 11.165,44m² (reformular/existente CVCO 3258/2016), 6.770.64 m² (construir/ampliar).

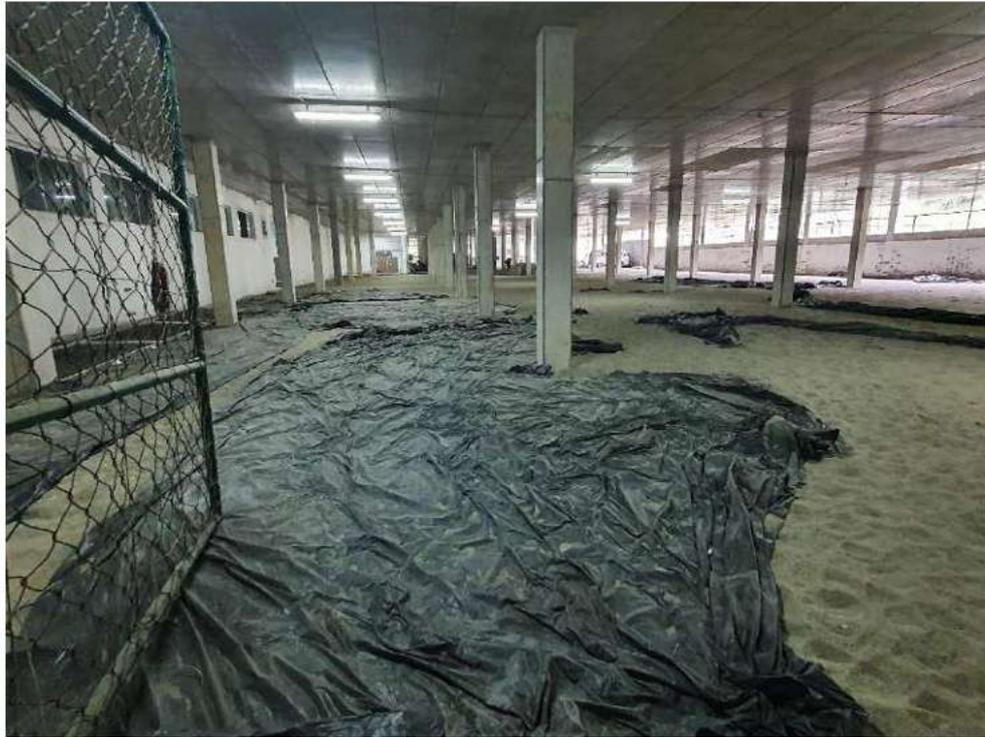
Foto 03: Foto da reforma interna da área

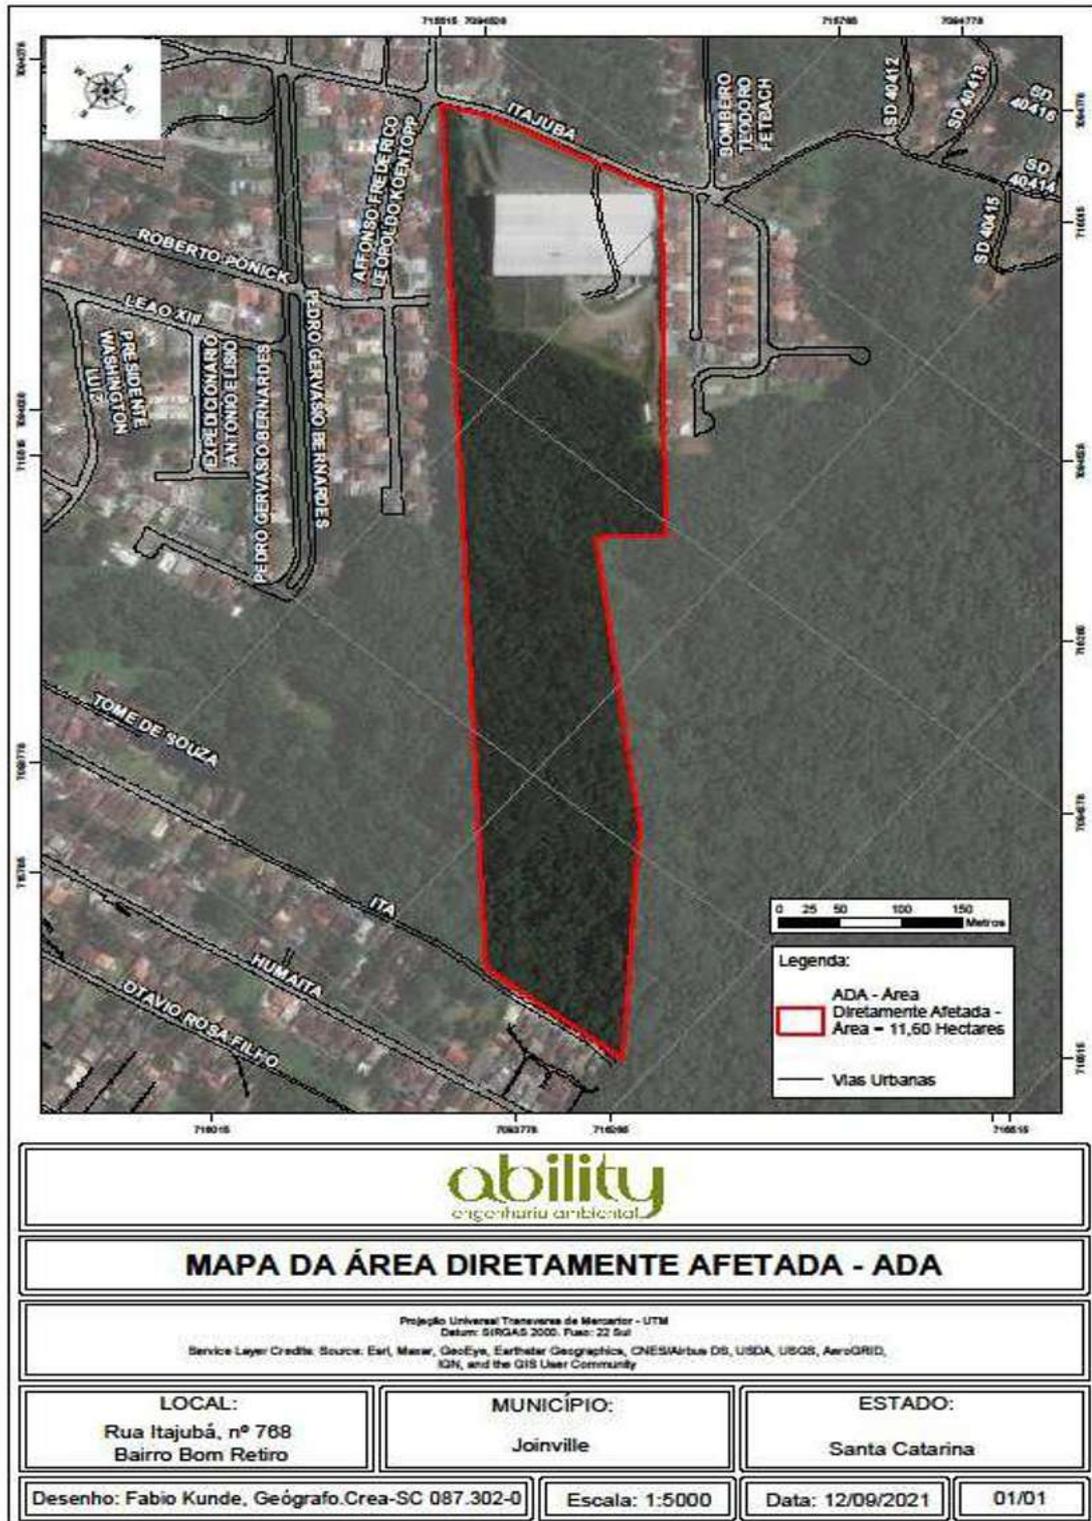
Figura 05: Limites do imóvel – Área Diretamente Afetada
 Elaborado por Fábio Kunde

Ainda na Figura 06 e 07, podem ser visualizadas a Área Diretamente Afetada – ADA (limites do terreno) delimitada em vermelho e a representação da Área de Influência Direta – AID considerada no polígono em amarelo.

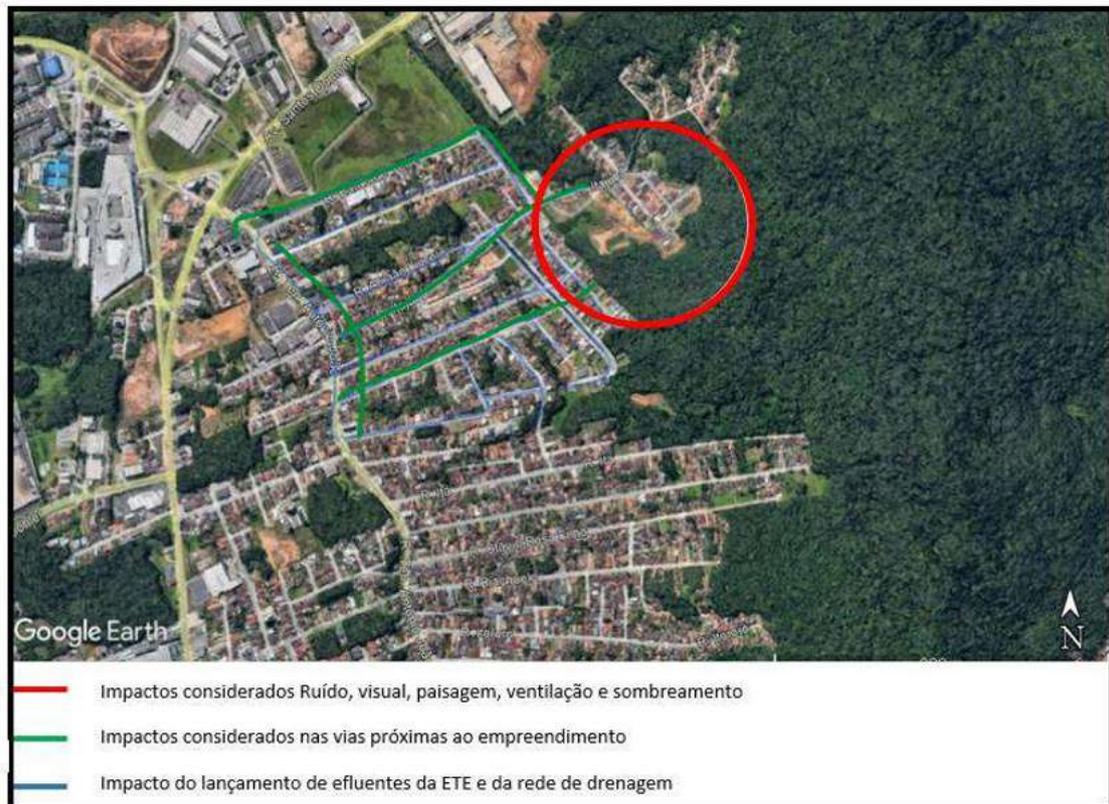
Figura 07: Área de influência direta impactos gerados
Fonte: Google Earth

Na Figura 08 estão delimitadas as áreas de influência descritas acima. A linha em azul representa o local onde são lançadas as águas pluviais. A região não é atendida pela rede de esgoto sanitário, portanto, os efluentes sanitários pós tratamento da ETE são destinados ao Rio Itajubá. O traçado vermelho representa a influência causada pelo ruído gerado na implantação e na operação, além de considerar o impacto visual da reforma, a ventilação e o sombreamento nos imóveis lindeiros. Os trechos verdes representam o trânsito de veículos. A questão da emissão de fumaça preta e poeiras geradas pelo trânsito dos caminhões também foi considerada e está incluída nas linhas verdes e na área delimitada em branco.

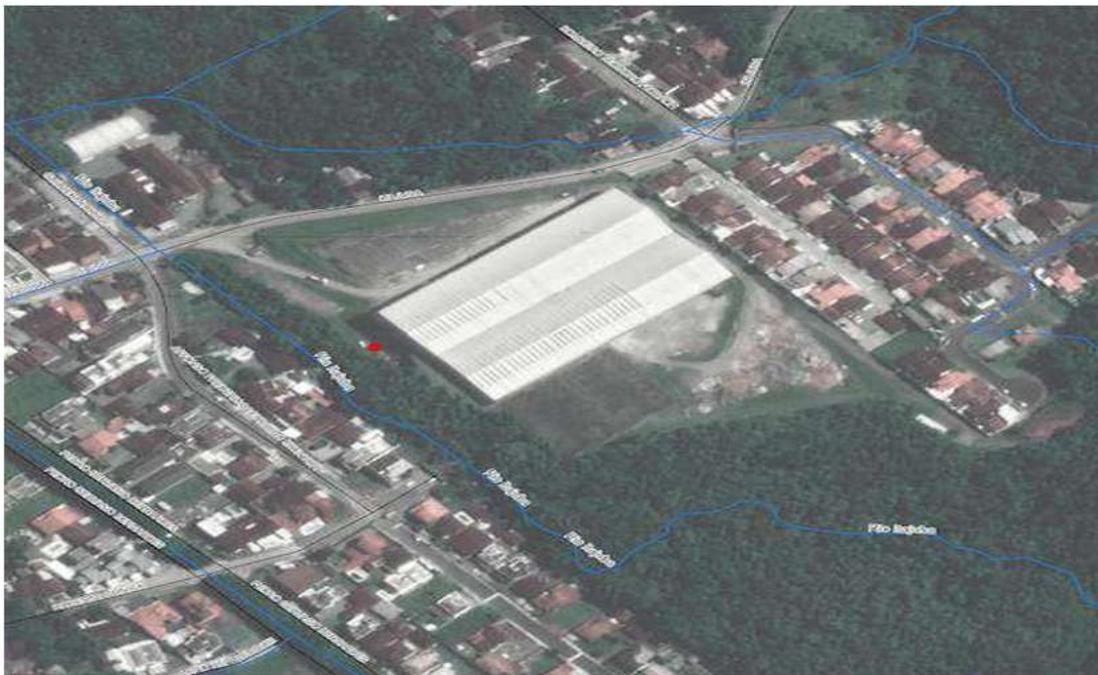
Figura 08: Localização ETE (vermelho), identificação do Rio Itajubá (lançamento efluentes)
Fonte: Google Earth

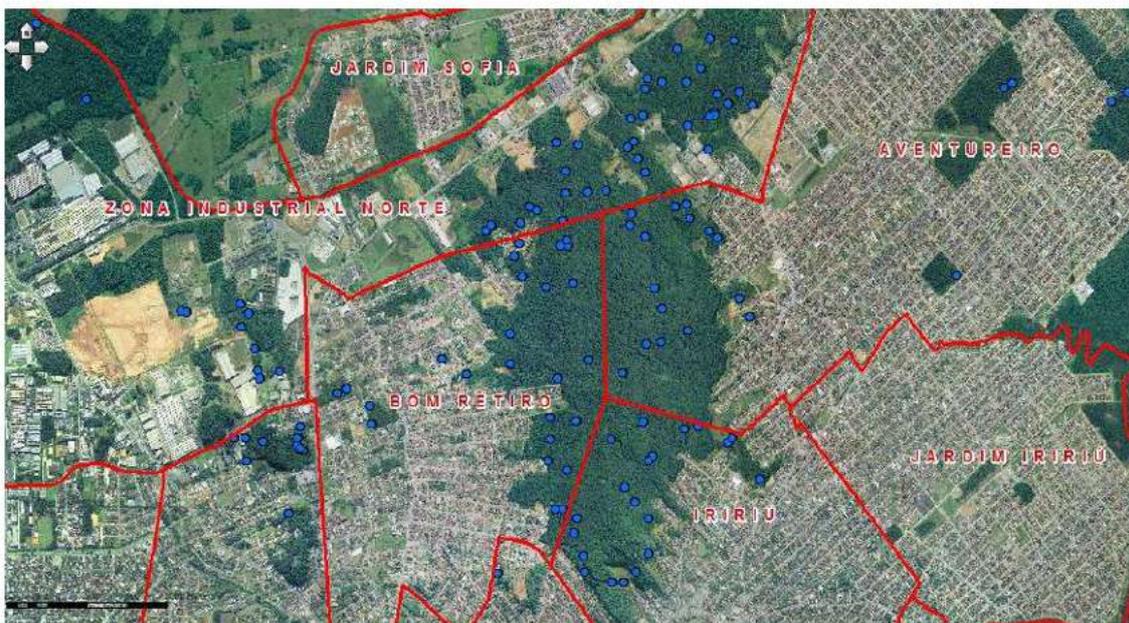
Figura 9: Nascente próximas ao imóvel

Na Área de Influência Direta são encontradas diversas nascentes, principalmente na área do Morro do Morro do Finder. Dentro do imóvel também foi encontrada uma nascente, porém a área não será atingida pelo empreendimento. Mantendo os 50 metros de cobertura vegetal do entorno.

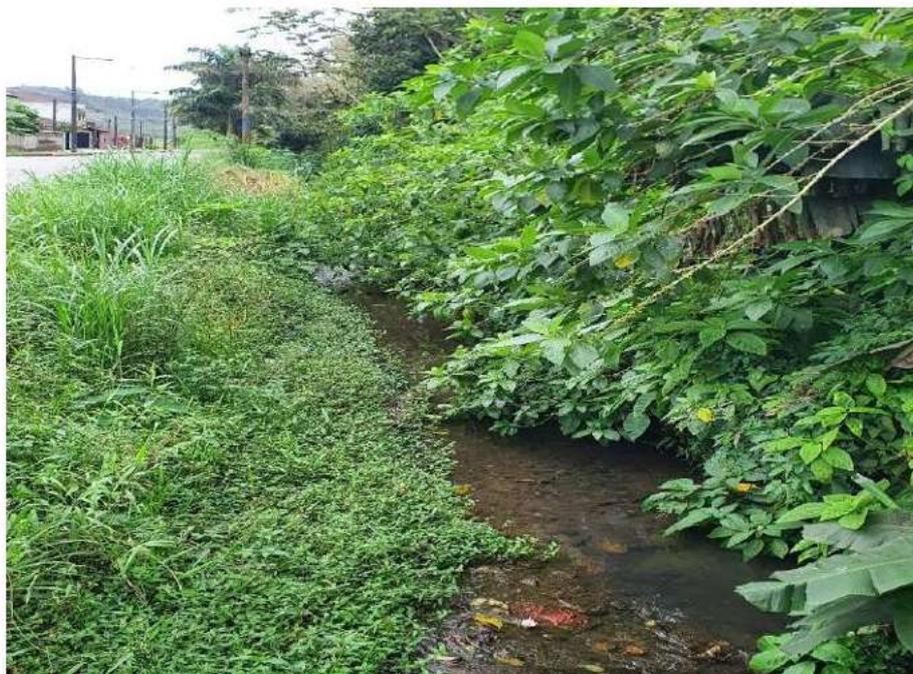
Foto 10: Rio Itajubá

No limite do empreendimento encontra-se o rio Itajubá, esse Rio é um afluente do Rio do Braço, inserido na Bacia do Rio Cubatão. A reforma e ampliação do empreendimento não atinge a Área de Preservação Permanente.

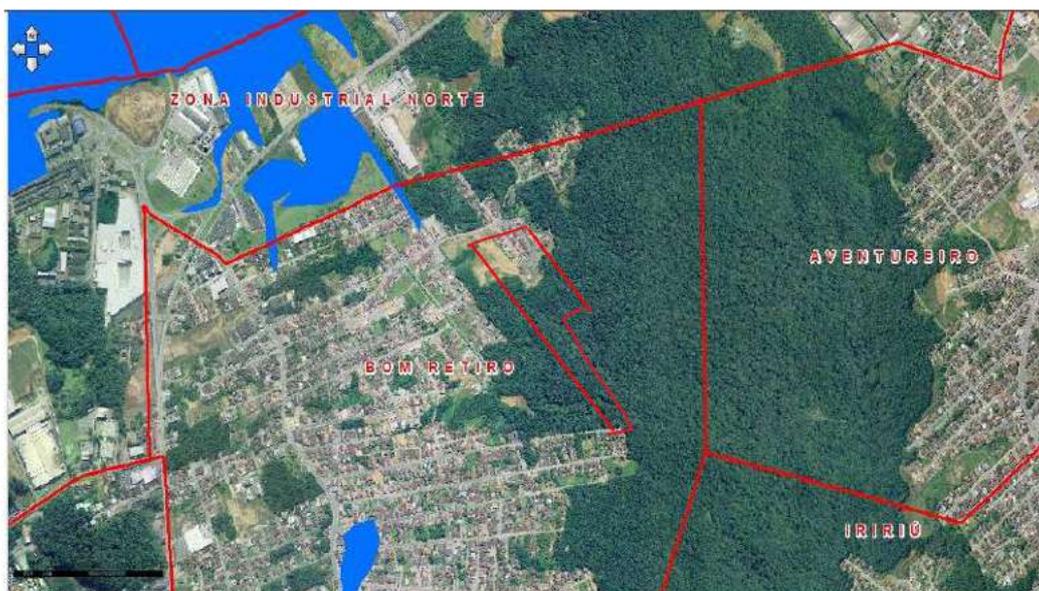
Figura 12: Mancha de inundação e alagamento (retorno 25 anos)
Fonte: SIMGEO Prefeitura de Joinville

O imóvel localiza-se na bacia do Rio Cubatão, e segundo mapa da mancha de inundação da Bacia Hidrográfica do Rio Cubatão, para um tempo de retorno de 25 anos, de fevereiro de 2011, elaborado pela Secretaria de Planejamento Orçamento e Gestão, da Prefeitura de Joinville, o imóvel em questão não está em área de Inundação e/ou alagamentos.

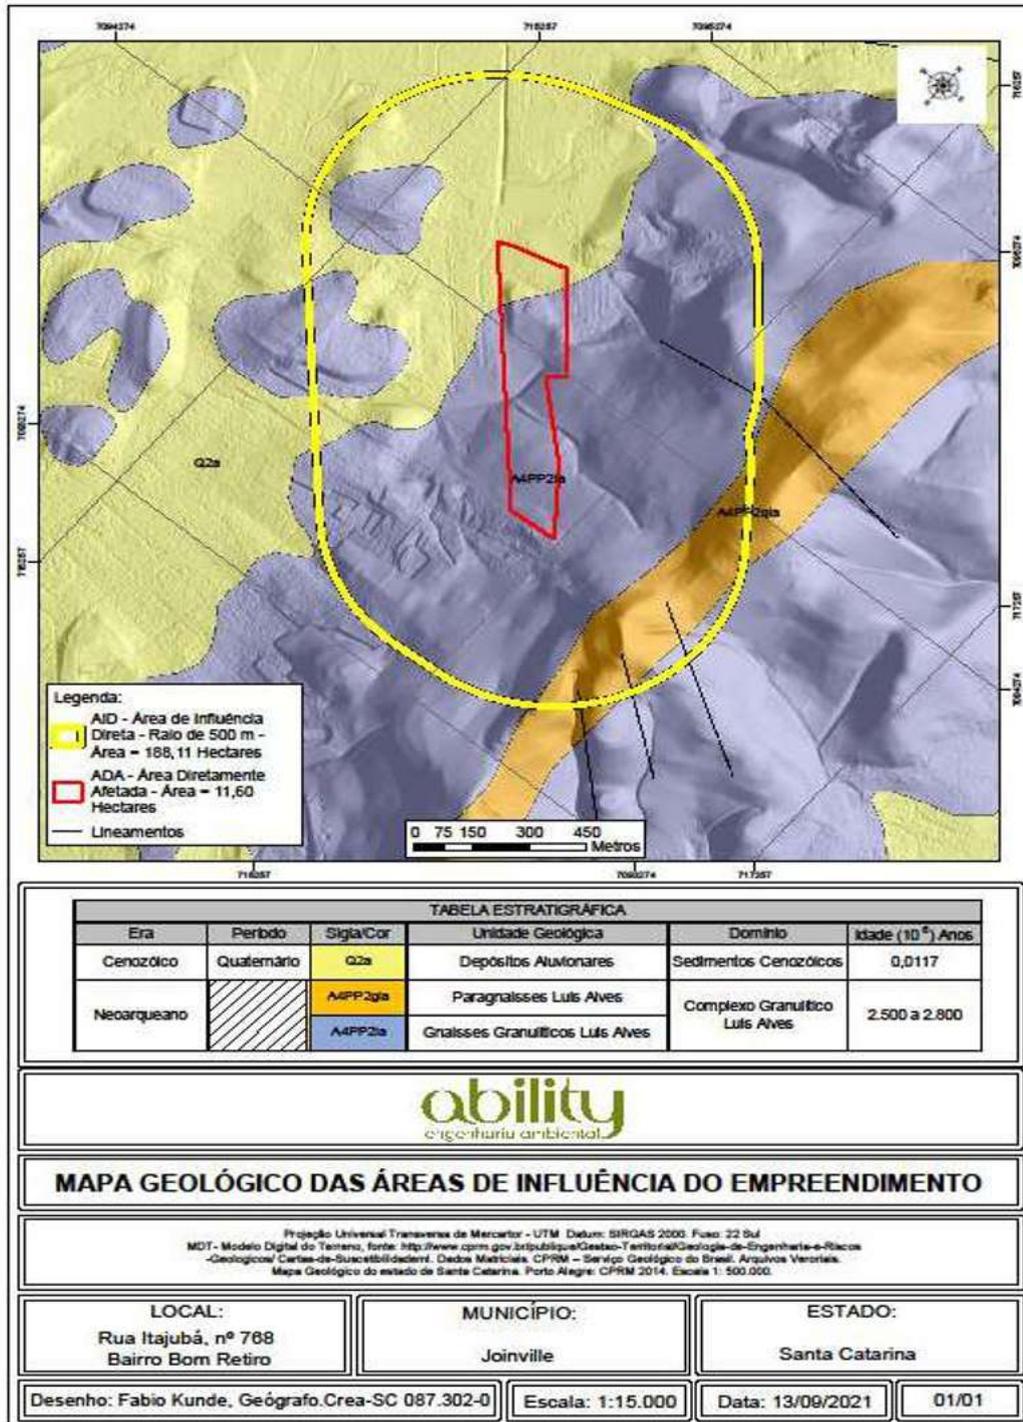
Figura 13: Mapa geológico – Área de Influência Indireta – aproximadamente 500 metros
 Fonte: Secretaria de Planejamento, Orçamento e Gestão

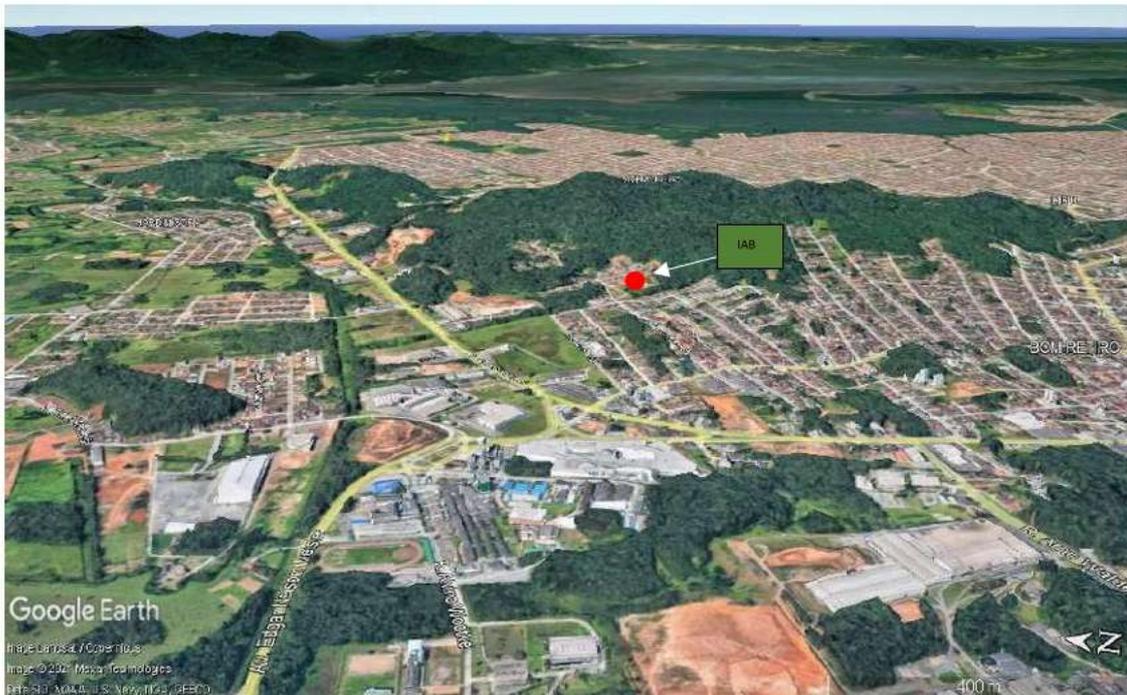
Figura 14: Visualização da Área de Influência Direta com ênfase para o Morro do Iriirú, local de reforma e ampliação
Fonte: Google Earth

Na AID e ADA tem-se a ocorrência de áreas antropizadas, no entanto as feições superficiais analisadas através de imagens aéreas e demais mapeamentos de apoio, indicam a AID estarem condicionadas no contexto das unidades Colinas Costeiras e Planos e Rampas Colúvio-Aluviais.

Quanto a ADA, possui a feição de morretes e podendo-se enquadrar na Unidade Colinas Costeiras. No local não são encontradas áreas de riscos de deslizamento de acordo com o levantamento da prefeitura de Joinville.

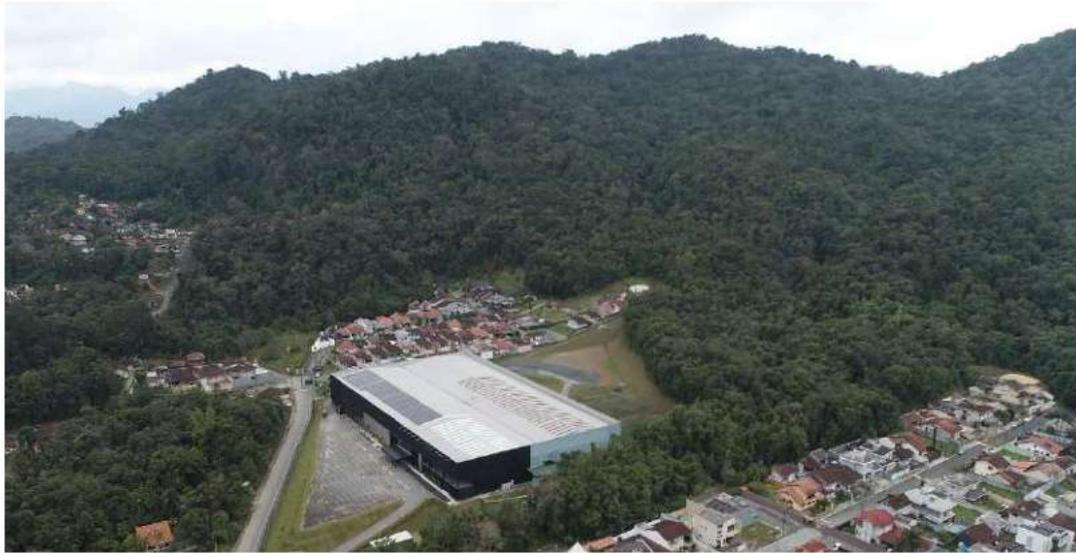
Figura 15: Aerofotografia feita durante vistoria

Como pode observar na imagem (figura 15), o posicionamento do empreendimento na parte frontal está no eixo Oeste/Sul, sendo que a fachada principal está voltada para Oeste e a fachada posterior para Leste. Assim, estará exposto aos ventos predominantes de Leste, Oeste e norte na fachada principal, uma vez que os obstáculos físicos nesta face não impeçam de existir ventilação, pois suas alturas serão suficientes, assim, não impedindo também ventilação e iluminação nas edificações vizinhas.

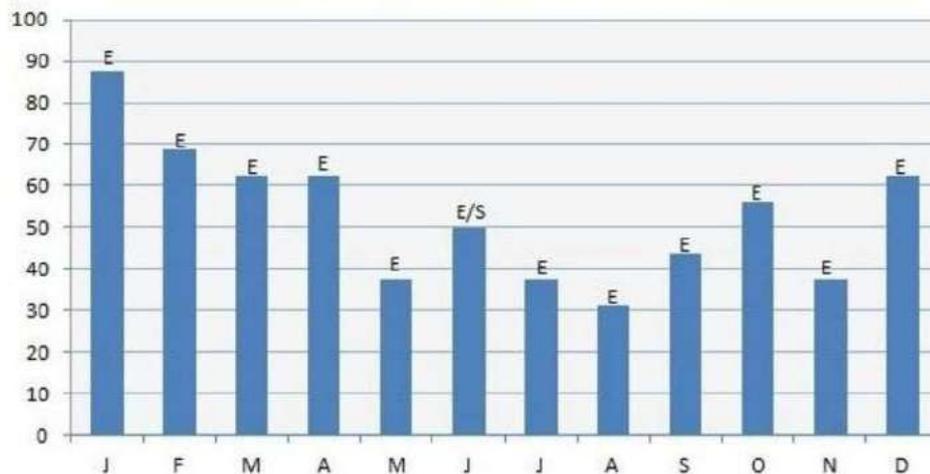
Figura 24 - Predominância da direção dos ventos durante o ano.
Fonte: Silveira, Alves e Murara (2014)

O vento do quadrante leste é o primeiro e segundo mais influente também nos meses de junho, agosto e novembro. Em outubro, o segundo vento mais influente ao longo de toda a série foi identificado como sendo o sul, com uma recorrência de 31,2% (SILVEIRA; ALVES; MURARA, 2014).

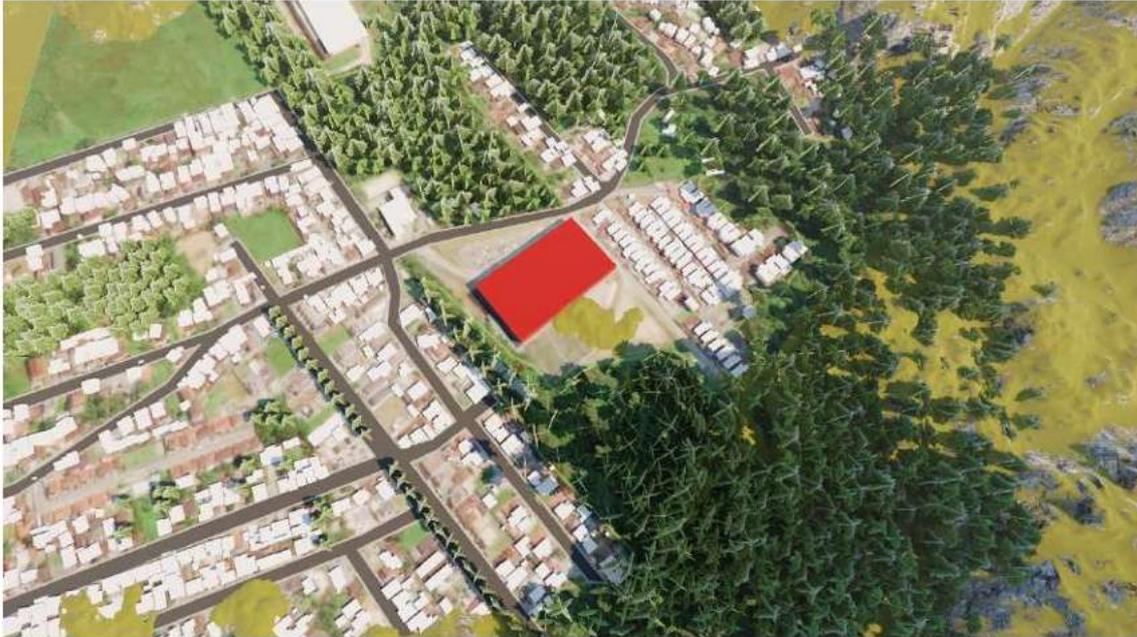
Figura 26 - Horário de 07h00min - Inverno.
Fonte: Autor, 2021.

Abaixo observa-se a simulação como ocorre o sombreamento durante o solstício de inverno com a construção do empreendimento.

Esse sombreamento de Inverno terá incidência maior no período das 12h00min as 17h00min, não afetando o entorno imediato. Abaixo segue a simulação de como ocorre o sombreamento durante o solstício de verão.

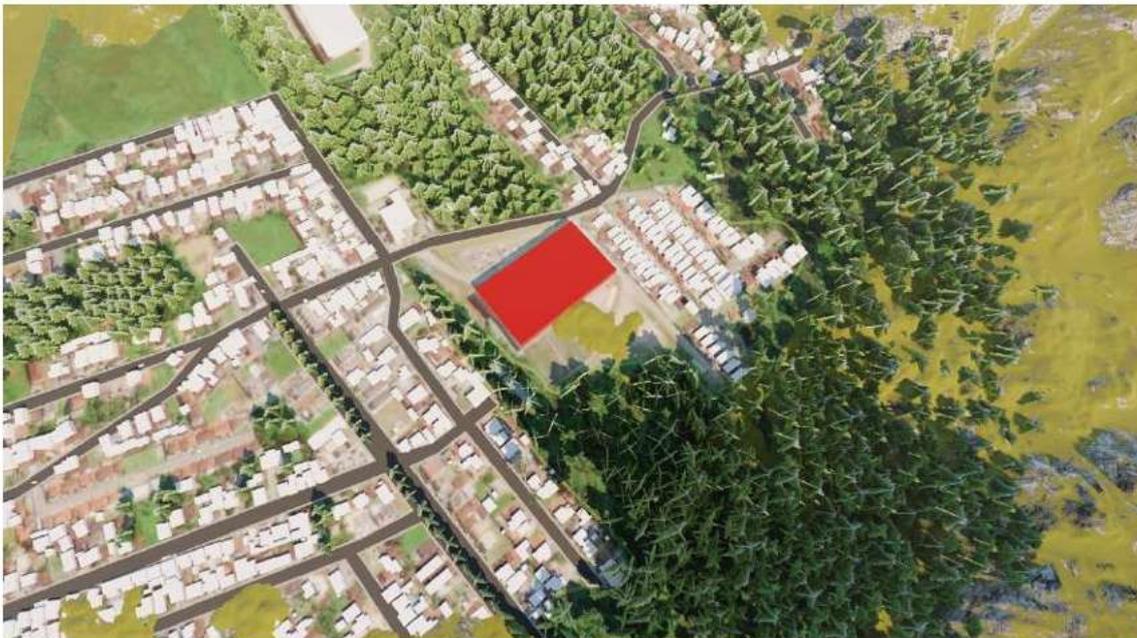
Figura 27 - Horário de 12h00min - Inverno.
Fonte: Autor, 2021.

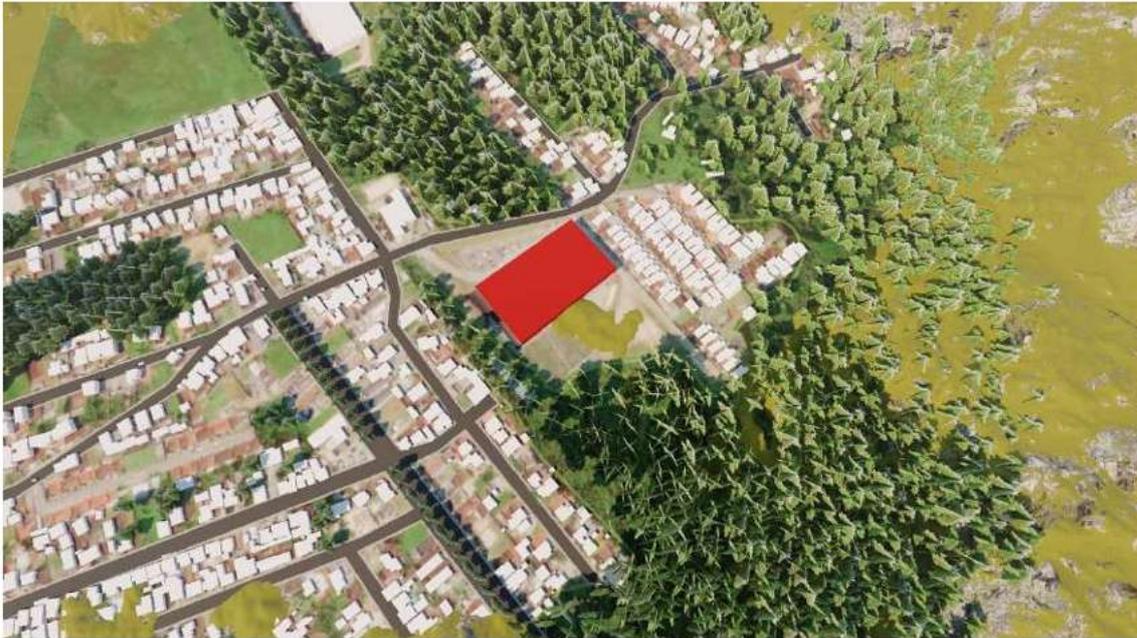
Figura 28 - - Horário de 17h00min - Inverno.
Fonte: Autor, 2021.

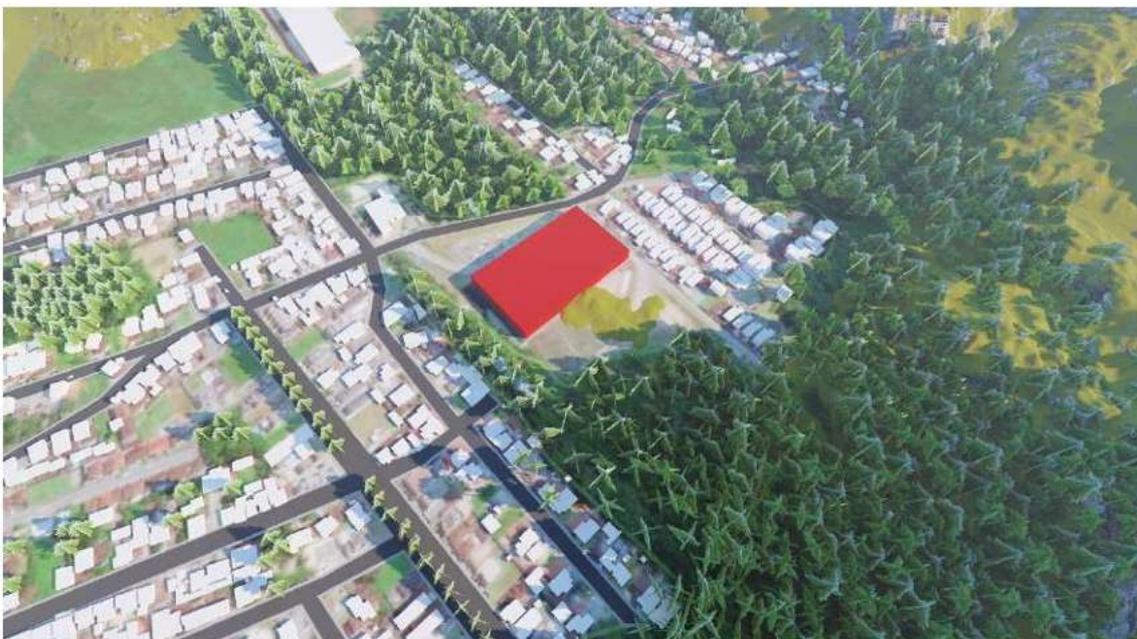
Figura 29 - Horário de 07h00min - Verão.
Fonte: Autor, 2021.

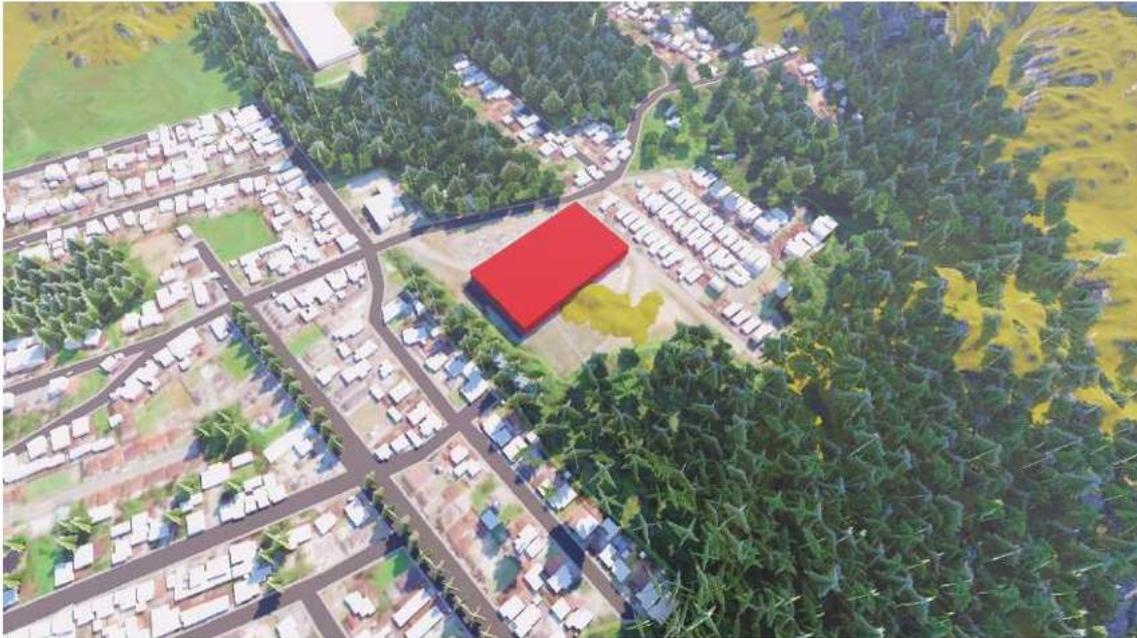
Figura 30 - Horário de 12h00min - Verão.
Fonte: Autor, 2021.

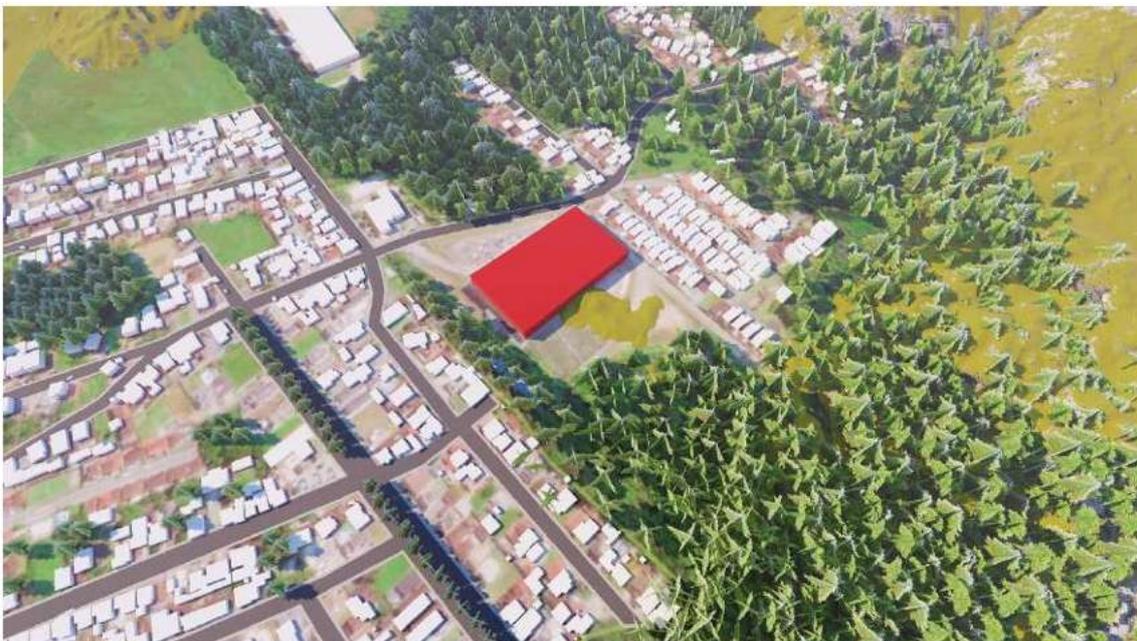
Figura 31 - Horário de 18h00min - Verão.
Fonte: Autor, 2021.

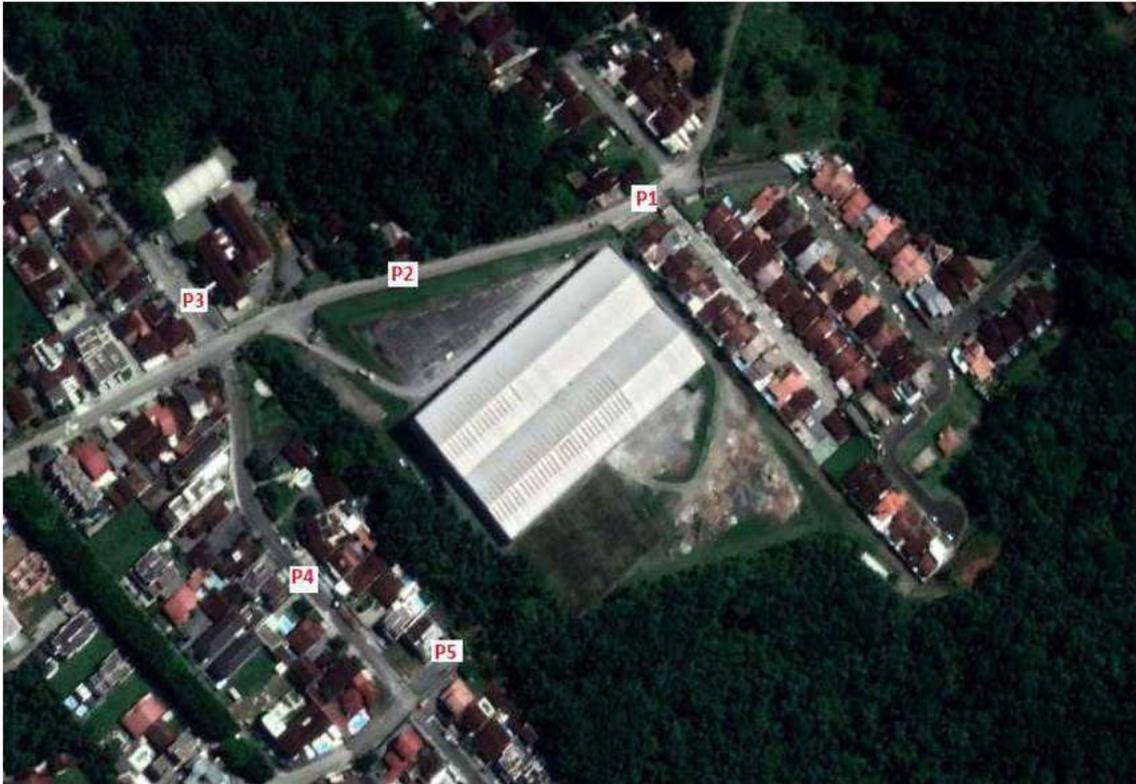
Figura 32: Croqui de localização dos pontos de medição de ruído

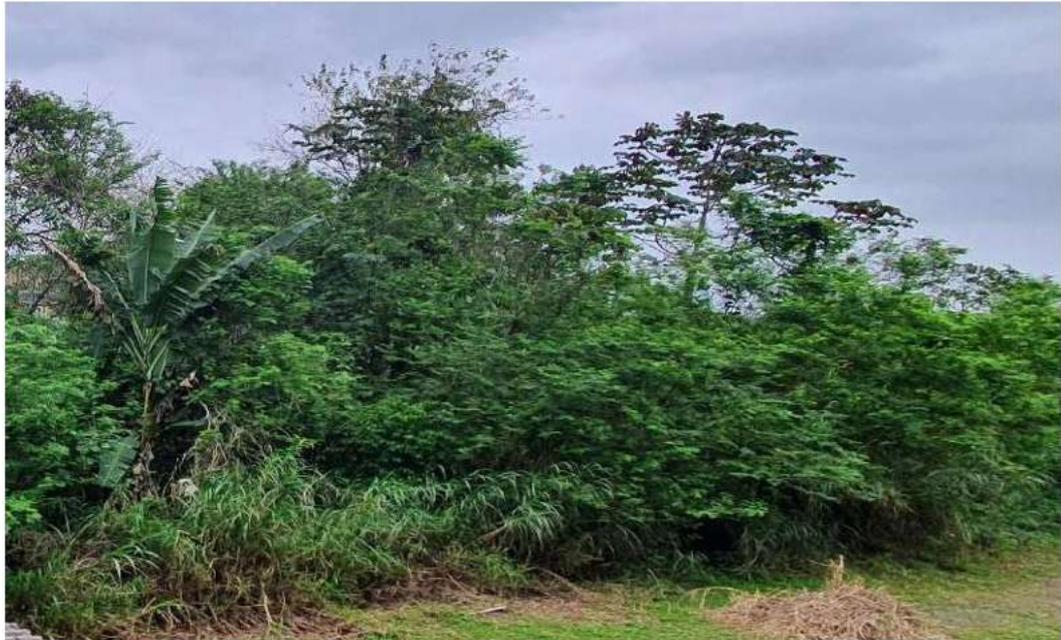
Foto 10: Recuperação da mata ciliar

Em 2014, quando iniciou a construção do galpão hoje existente no local, não houve necessidade de corte de vegetação arbórea. O galpão foi construído com o afastamento de 30 metros do Rio existente e houve uma recuperação significativa da mata ciliar dentro da APP.

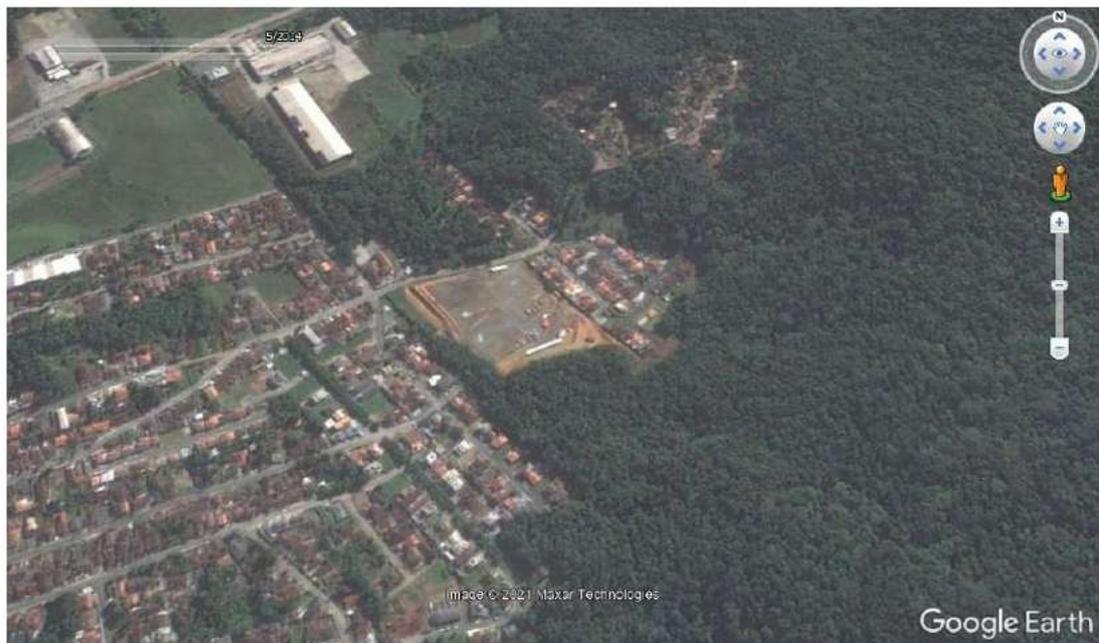
Figura 37: Início da construção em 2014

Segue imagens de satélite com o início da construção do galpão em 2014, com o galpão construído para Arena de esporte e lazer em 2016 e a imagem de 2021 mostrando que a Área com Vegetação dentro do imóvel não foi afetada com a reforma/ampliação.

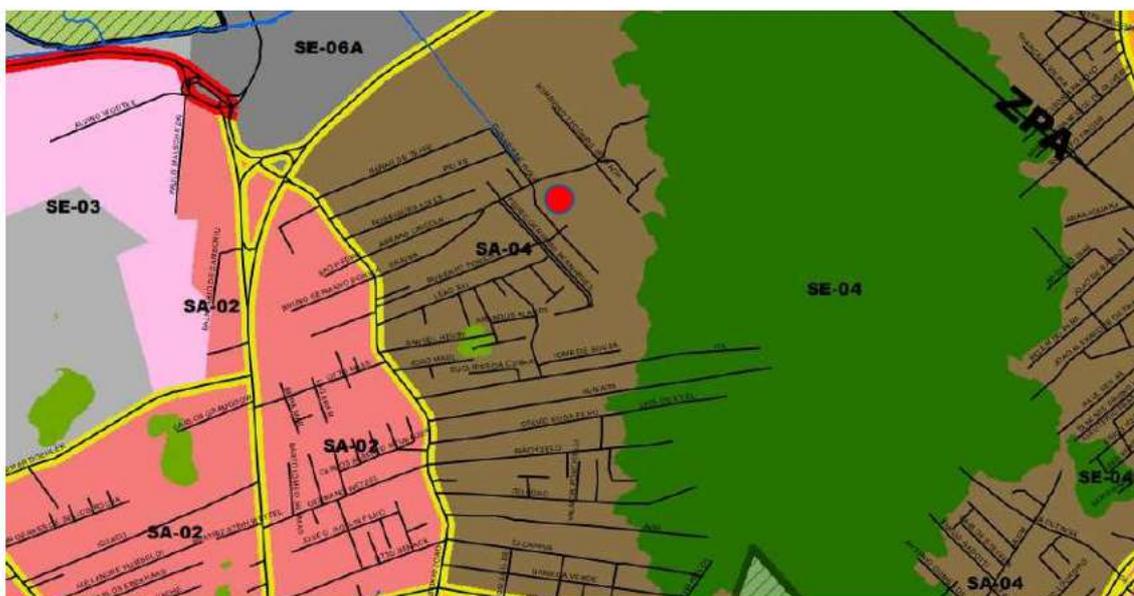
Figura 44: Mapa de uso e ocupação do solo
Fonte: Lei Complementar 498/2018 – SIMGEO

De acordo com a Lei Complementar n° 470/2017 (Uso e Ocupação do Solo do município de Joinville), o imóvel encontra-se em Área Urbana de Adensamento Controlado, Setor de Adensamento 04 – SA-04.

As AUAC são definidas pela lei como regiões que apresentam eventuais fragilidades ambientais, possuam mínimas condições de infraestrutura, inviabilidade ou restrições para a melhoria do sistema viário, deficiência de acesso ao transporte coletivo, aos equipamentos públicos e serviços essenciais, limitando desta forma as condições de absorver uma quantidade maior de moradores ou de atividades econômicas.

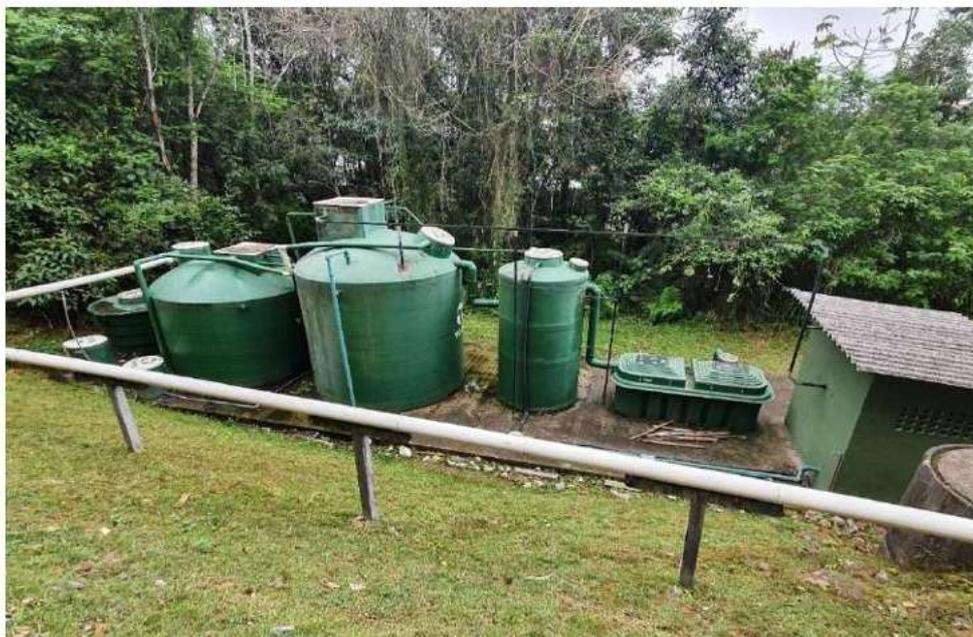
Foto 22: Estação de Tratamento de Efluentes do empreendimento

A ETE, esta dimensionada para uma população de 1230 pessoas, sendo 1200 a estimativa de visitantes e 30 de funcionários, com vazão de projeto de 32,10 m³/dia.

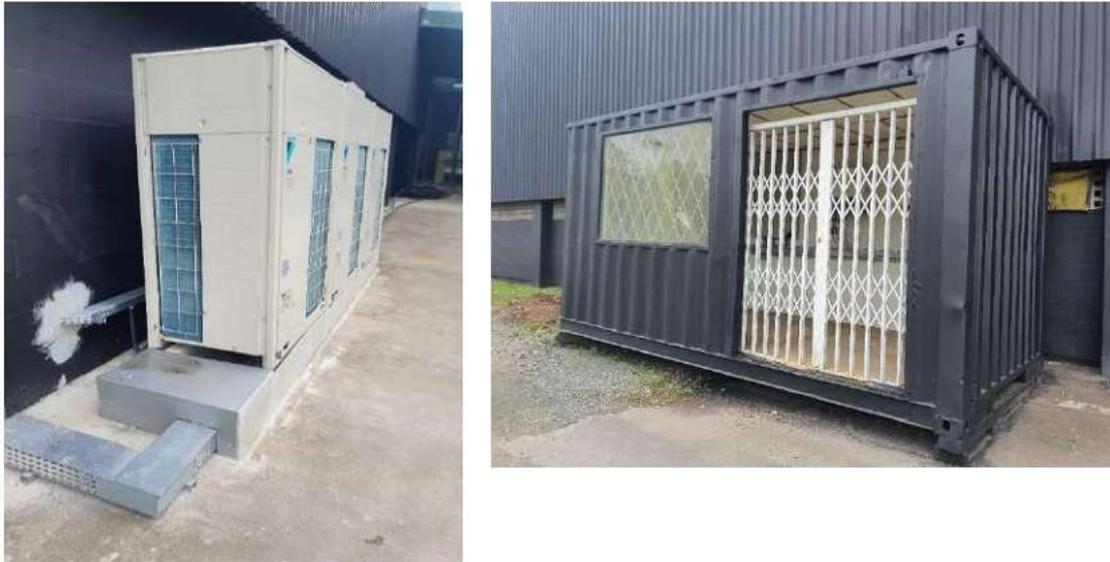
Foto 23: Sistema de geração de energia solar

A energia elétrica do empreendimento é fornecida pela Central Elétrica de Santa Catarina S.A. – CELESC. A empresa utiliza medidas de redução de energia, além de um gerador de energia solar. Em casos de emergências, casos de falta de energia, a empresa possui um gerador a diesel.

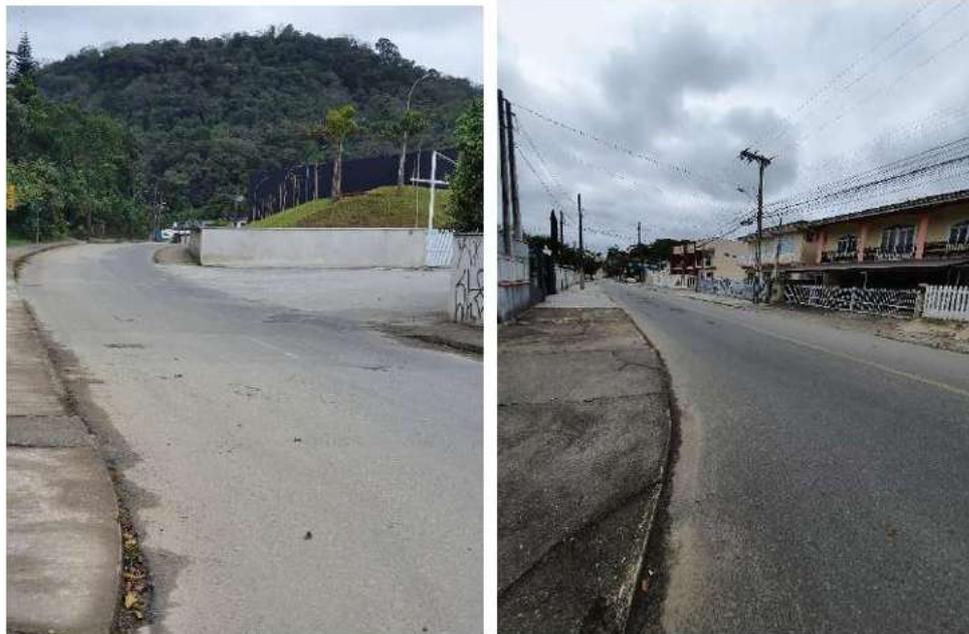
Foto 26: Rua Itajubá em frente ao empreendimento e em sua extensão

A Rua Itajubá, em frente ao empreendimento possui vias asfaltadas com passeios largos. As vias possuem sistema de drenagem e estão em boas condições.

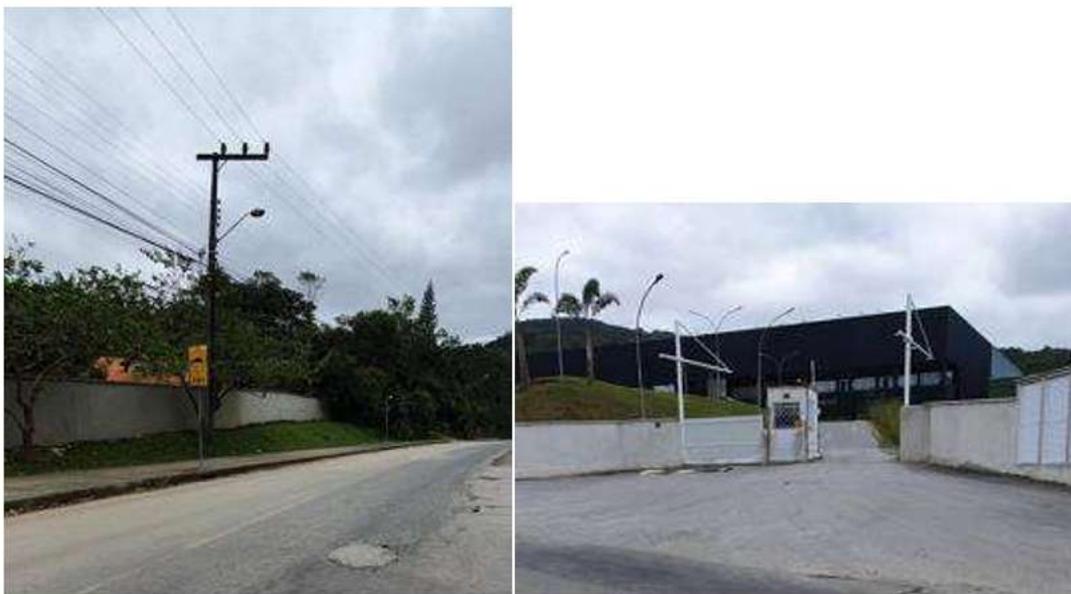
Foto 28: Iluminação pública

Todas as ruas do entorno do empreendimento são providas de iluminação pública. O empreendimento conta com iluminação na entrada e saída de veículos, melhorando a segurança do local. Nesse caso não há impacto na iluminação pública com a implantação do empreendimento.
