ESTUDO DE IMPACTO DE VIZINHANÇA

**IAB ADMINISTRADORA DE BENS
LTDA**

Denominação: IAB Administradora de Bens Ltda

Endereço: Rua Itajubá, 768, Bom Retiro, CEP 89.223-200.

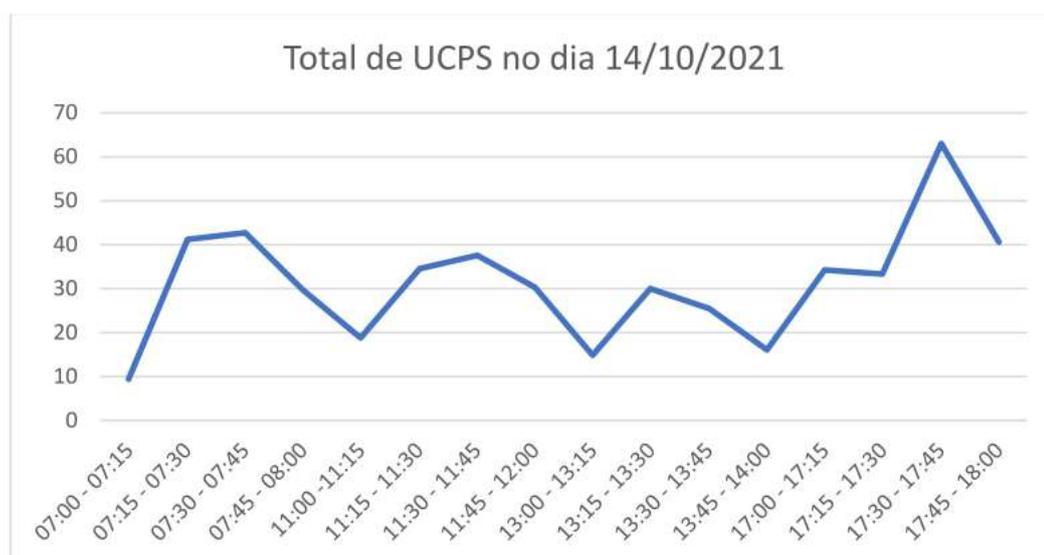
Figura 43: Gráfico do total de UCPS no dia 14/10/2021 por horário de pico

A tabela 10 e a Figura 43 mostram que no dia 14/10/2021 circularam um total de 500,9 unidades de carro passeio (UCP), sendo que o horário mais movimentado foi entre as 17:00h e 18:00 horas e o de menos movimento foi no período do início da tarde das 13:00 às 14:00 horas.

Quinta-feira 14/10/2021								
Horário	Total de UCPS	Automóveis	Caminhões	ônibus/van	Motos	Volume V16 (ucp/15min)	Volume hora pico vhp (ucp/h)	Fator de Hora Pico (FHP)
07:00 - 07:15	9,33	9	0	0	1	9,33	122,78	0,72
07:15 - 07:30	41,16	32	1	3	2	41,16		
07:30 - 07:45	42,64	40	0	0	8	42,64		
07:45 - 08:00	29,65	28	0	0	5	29,65		
11:00 - 11:15	18,83	15	2	0	1	18,83	121,11	0,81
11:15 - 11:30	34,58	28	1	2	1	34,58		
11:30 - 11:45	37,39	29	2	1	8	37,39		
11:45 - 12:00	30,31	28	0	0	7	30,31		
13:00 - 13:15	14,75	13	1	0	0	14,75	85,98	0,72
13:15 - 13:30	29,83	25	0	2	1	29,83		
13:30 - 13:45	25,32	24	0	0	4	25,32		
13:45 - 14:00	16,08	10	2	1	1	16,08		
17:00 - 17:15	34,08	32	1	0	1	34,08	171,03	0,68
17:15 - 17:30	33,4	25	0	3	5	33,4		
17:30 - 17:45	62,98	52	0	4	6	62,98		
17:45 - 18:00	40,57	37	0	1	4	40,57		
Total	500,9	427	10	17	55

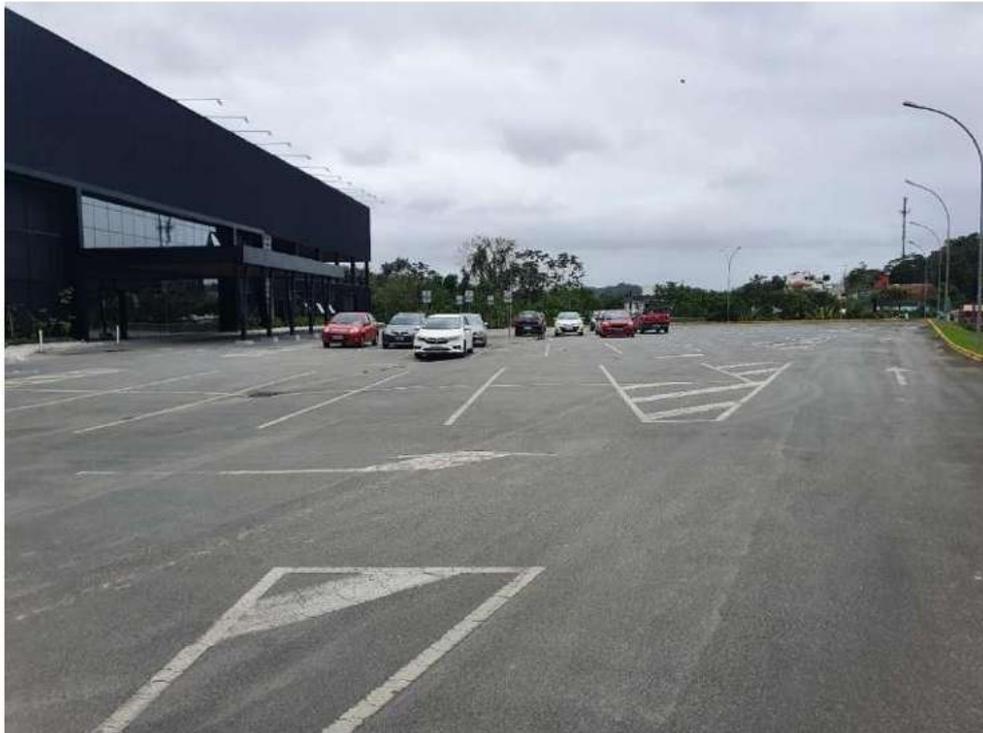
Foto 55: Área de estacionamento

O empreendimento conta com um amplo estacionamento para os colaboradores e visitantes do local, o estacionamento conta com vagas para idosos e deficientes e está de acordo com o solicitado na Lei 470/2017. O empreendimento conta ainda com uma amplo bicicletário
