**ESTUDO DE IMPACTO DE VIZINHANÇA**

**IAB ADMINISTRADORA DE BENS  
LTDA**

Conforme projeto arquitetônico, refere-se ao projeto de reforma com ampliação de um coworking, o mesmo é constituído por 1 bloco composto por 2 pavimentos, incluindo ainda estacionamentos cobertos e descobertos, quadra de futebol. A área total é de 11.165,44m<sup>2</sup> (reformular/existente CVCO 3258/2016), 6.770.64 m<sup>2</sup> (construir/ampliar).

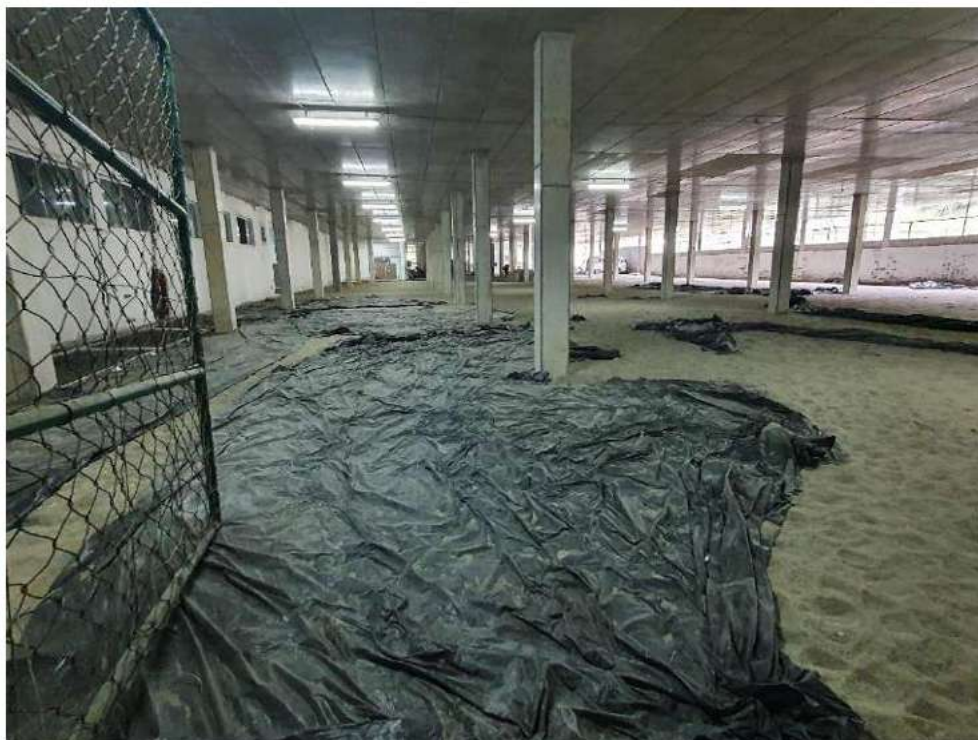
Foto 03: Foto da reforma interna da área

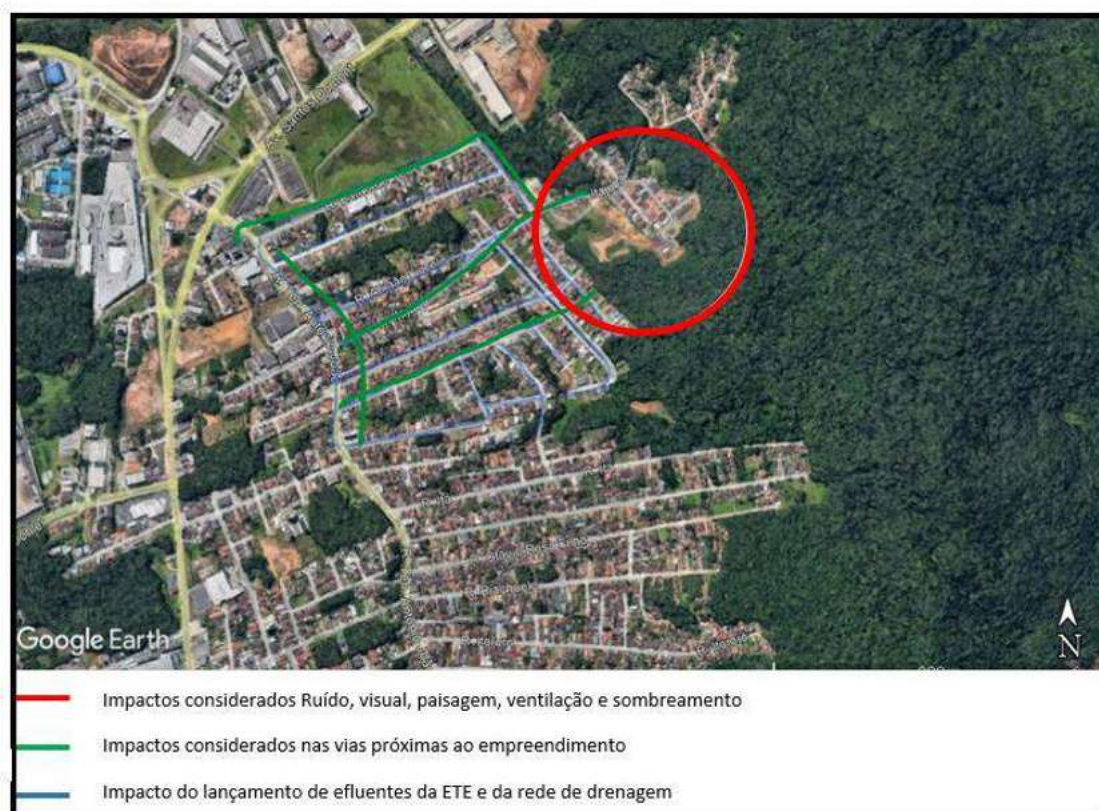
**Figura 06:** Área de influência direta impactos gerados  
Fonte: Google Earth

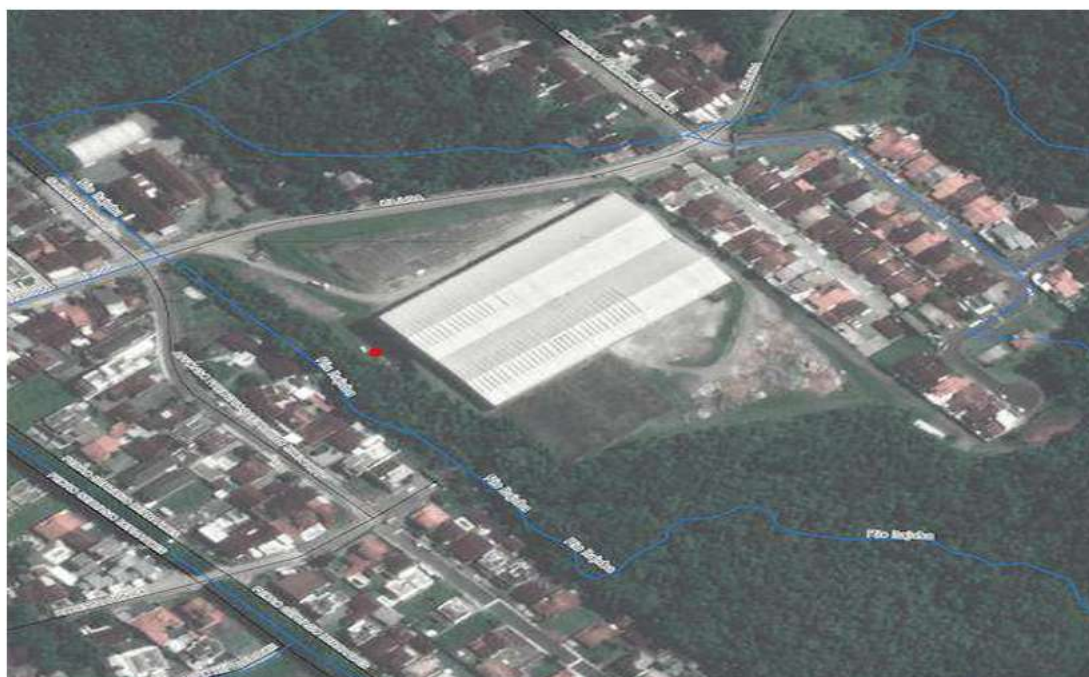
**Figura 07:** Localização ETE (vermelho), identificação do Rio Itajubá (lançamento efluentes)  
Fonte: Google Earth

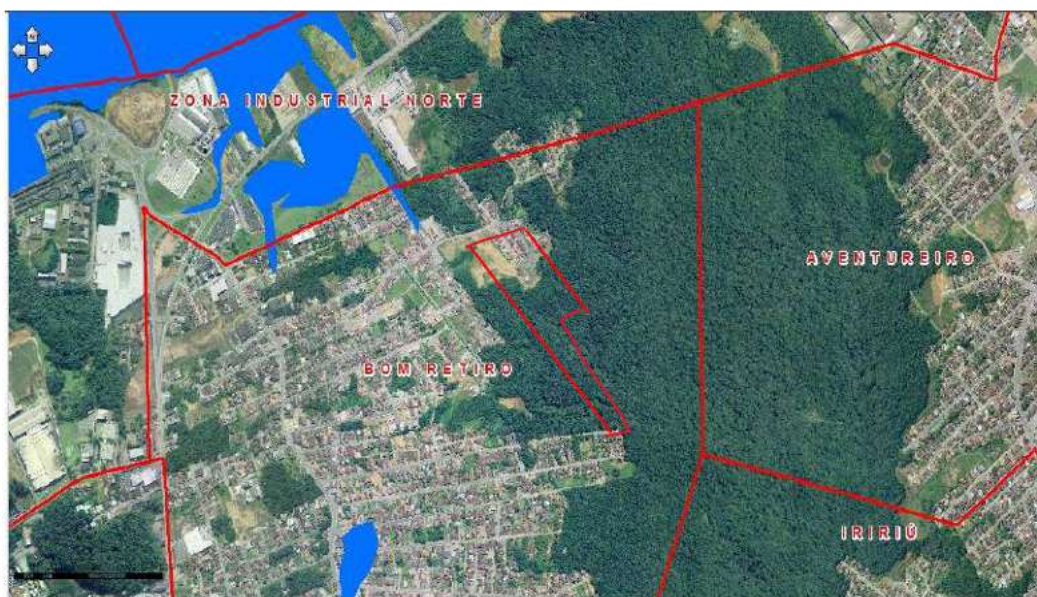
**Figura 10:** Mancha de inundação e alagamento (retorno 25 anos)  
Fonte: SIMGEO Prefeitura de Joinville

O imóvel localiza-se na bacia do Rio Cubatão, e segundo mapa da mancha de inundação da Bacia Hidrográfica do Rio Cubatão, para um tempo de retorno de 25 anos, de fevereiro de 2011, elaborado pela Secretaria de Planejamento Orçamento e Gestão, da Prefeitura de Joinville, o imóvel em questão não está em área de Inundação e/ou alagamentos.

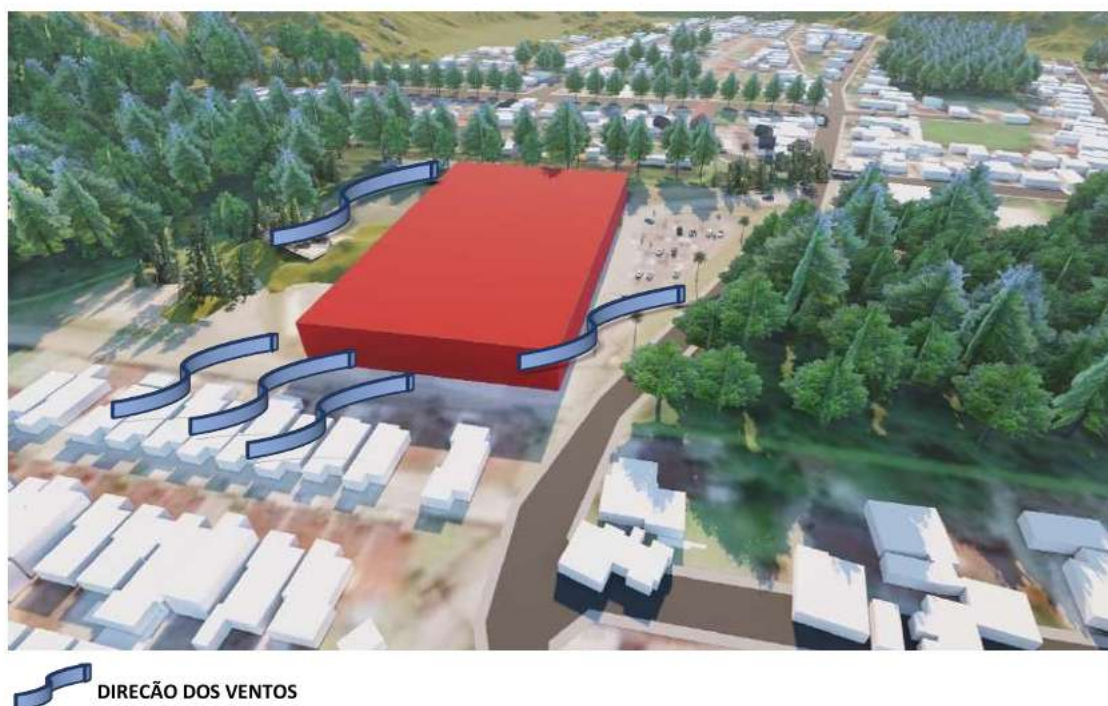
**Figura 16:** Condições dos ventos  
Elaborado por Priscilla Menine

Vale lembrar que a reforma e ampliação não alterou o sentido dos ventos.

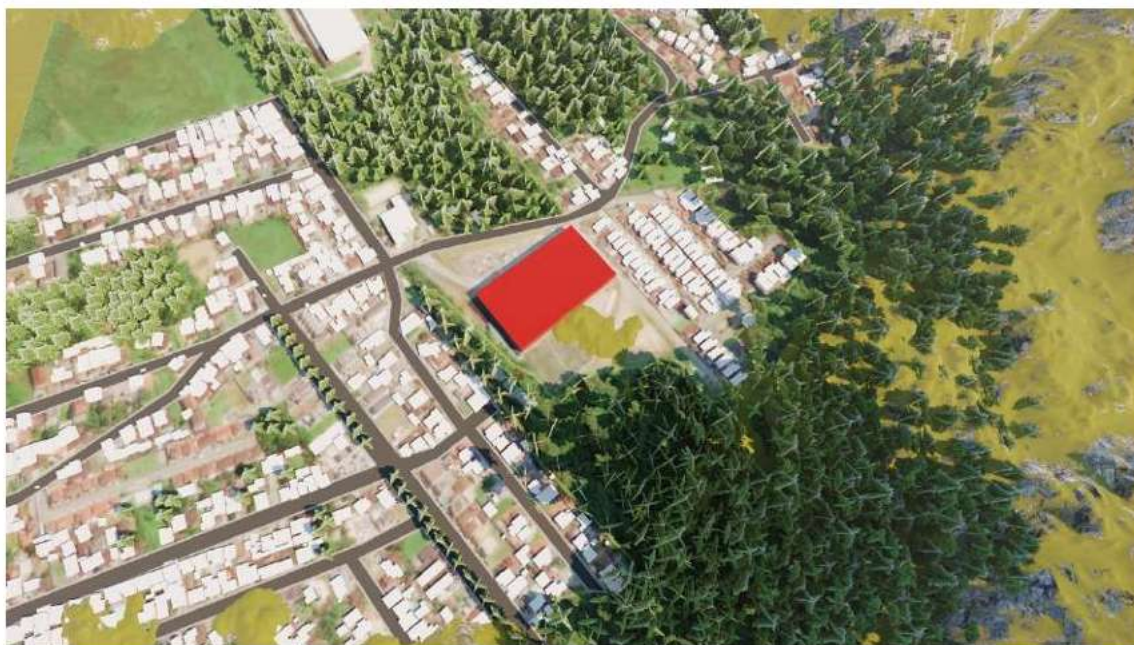
**Figura 17** - Horário de 07h00min - Inverno.  
Fonte: Autor, 2021.

Abaixo observa-se a simulação como ocorre o sombreamento durante o solstício de inverno com a construção do empreendimento.

Esse sombreamento de Inverno terá incidência maior no período das 12h00min as 17h00min, não afetando o entorno imediato.

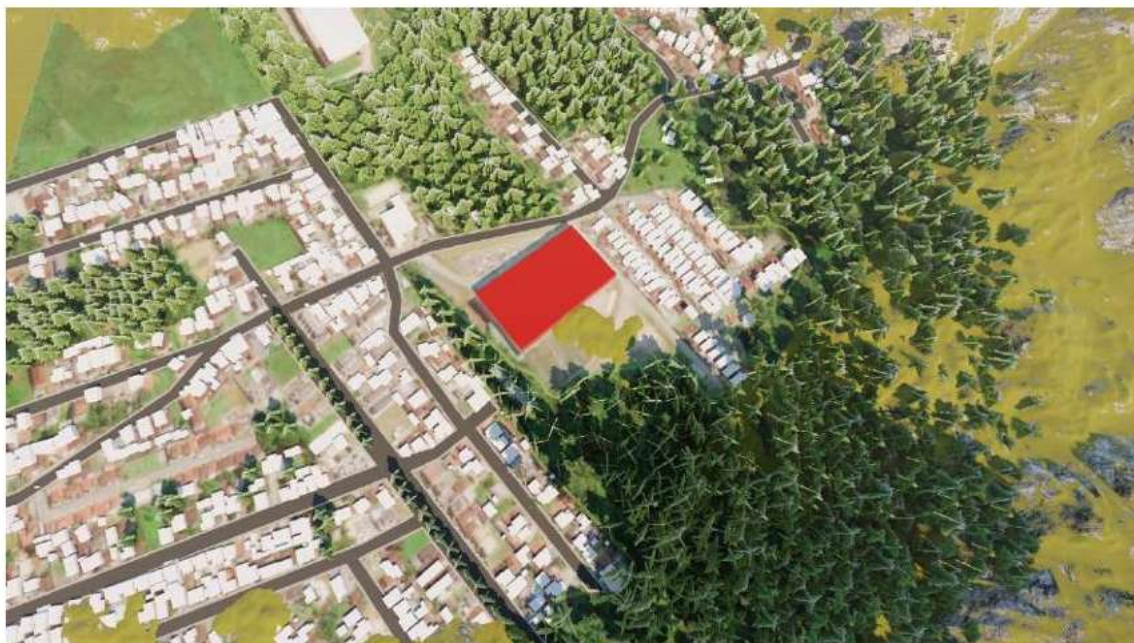
**Figura 18** - Horário de 12h00min - Inverno.  
Fonte: Autor, 2021.

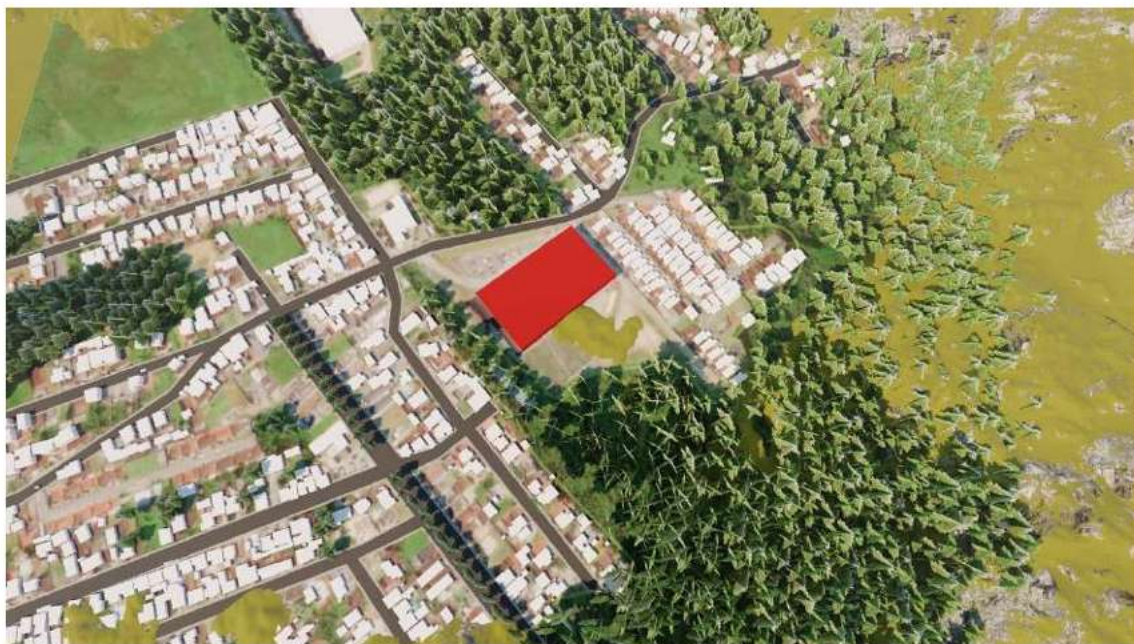
**Figura 19** - - Horário de 17h00min - Inverno.  
Fonte: Autor, 2021.

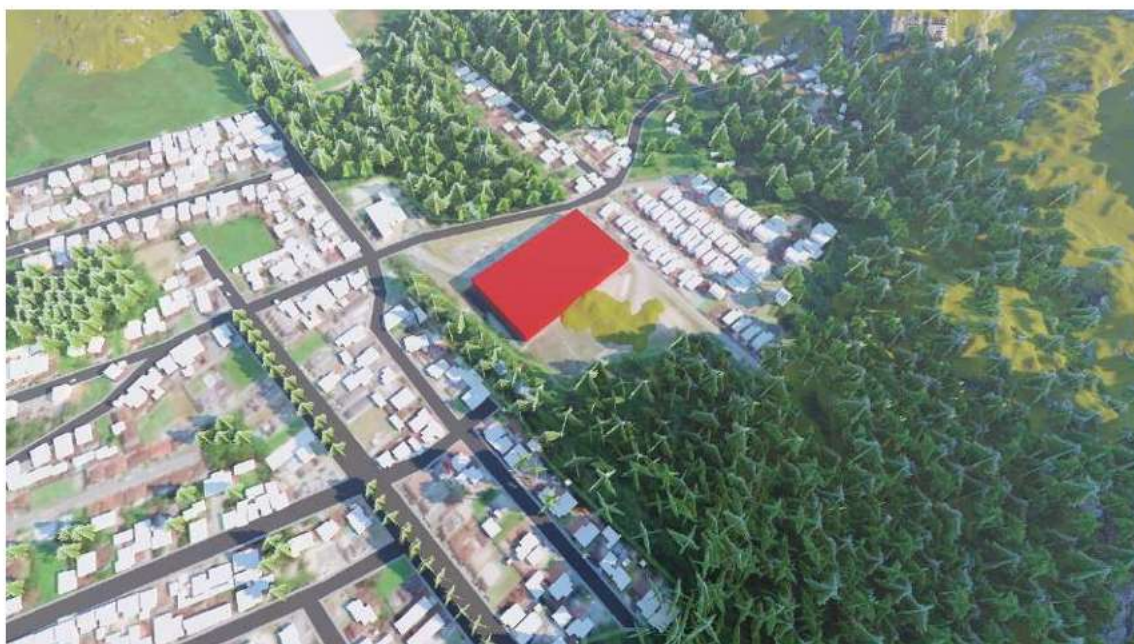
**Figura 20** - Horário de 07h00min - Verão.  
Fonte: Autor, 2021.

Abaixo segue a simulação de como ocorre o sombreamento durante o solstício de verão.

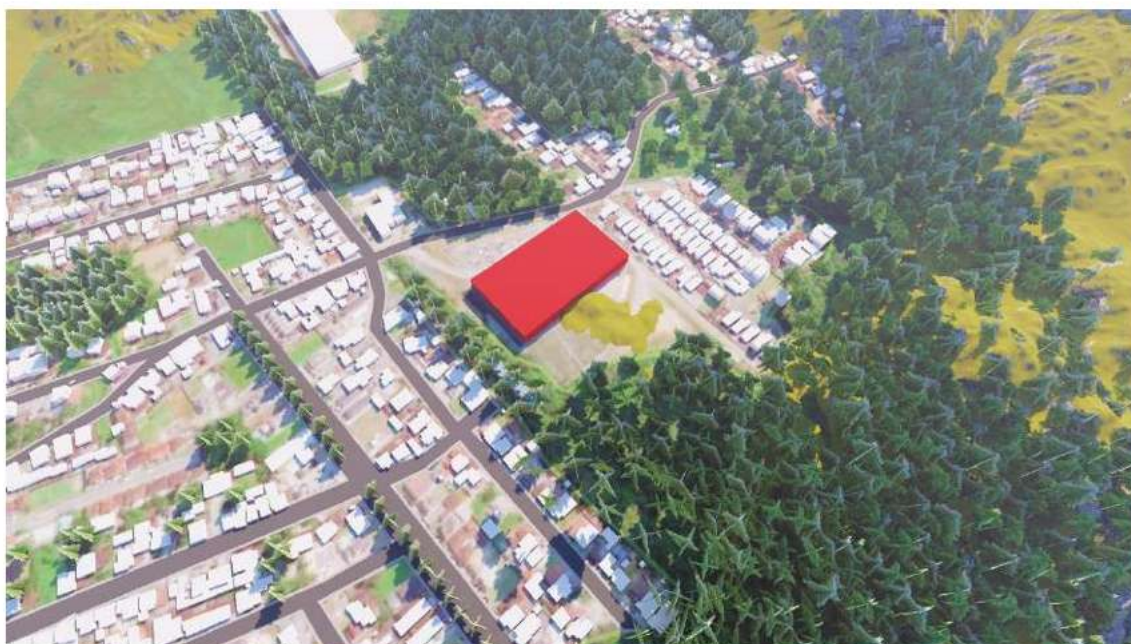
**Figura 21** - Horário de 12h00min - Verão.  
Fonte: Autor, 2021.

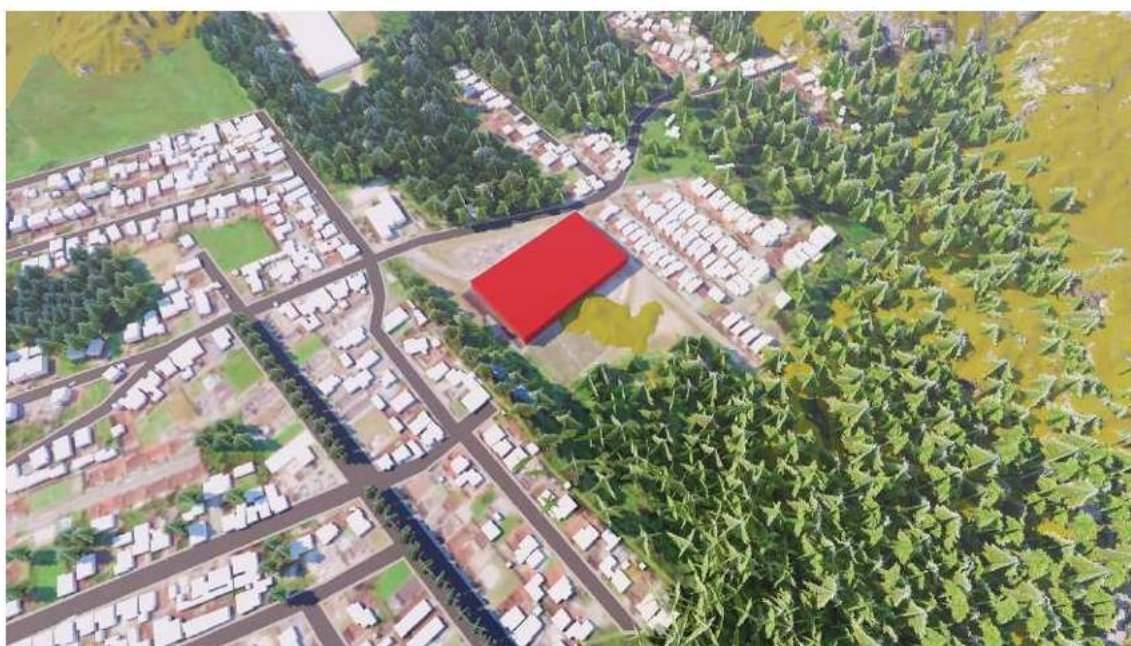
**Figura 22** - Horário de 18h00min - Verão.  
Fonte: Autor, 2021.

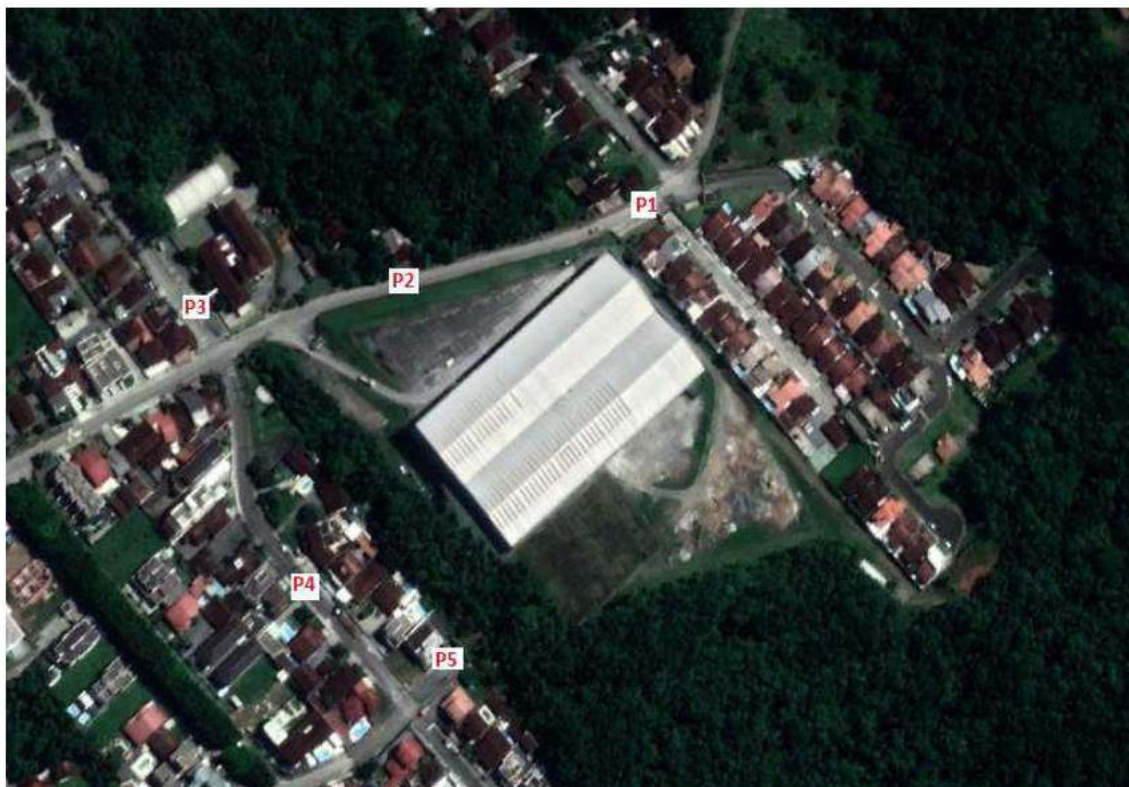
**Figura 23:** Croqui de localização dos pontos de medição de ruído

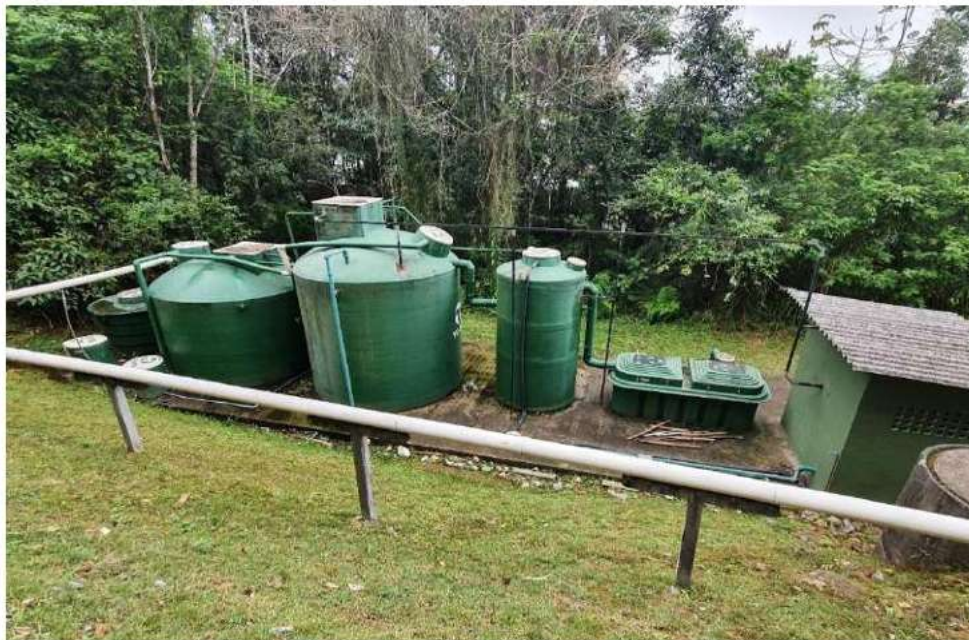
**Foto 54:** Estação de Tratamento de Efluentes do empreendimento

A ETE, esta dimensionada para uma população de 1230 pessoas, sendo 1200 a estimativa de visitantes e 30 de funcionários, com vazão de projeto de 32,10 m<sup>3</sup>/dia.
