PREFEITURA MUNICIPAL DE JOINVILLE - SC
 Estado de Santa Catarina
 IPPUJ - Fundação Instituto de Pesquisa e Planejamento Urbano de Joinville
 Diretoria de Informações

MEMORIAL DESCRITIVO DE RECUPERAÇÃO E RESTAURAÇÃO

OBRA	MUSEU CASA FRITZ ALT
LOCAL	RUA AUBÉ S/nº – BOA VISTA
SERVIÇO	RECUPERAÇÃO E RESTAURAÇÃO ESTRUTURAS E PISOS EM MADEIRA E PISO EM LADRILHO HIDRÁULICO
CÓDIGO

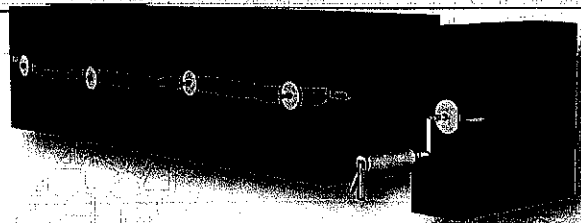
Fig. 01 - Preenchimento com resina epóxi de área com rachadura em peças estruturais do telhado.

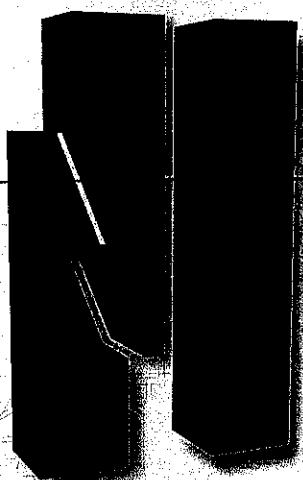
Fig. 04 - Exemplo de encaixe de prótese (bacalhau / em raio de júpiter) com utilização de cunha para preenchimento de lacunas e recomposição das peças estruturais.

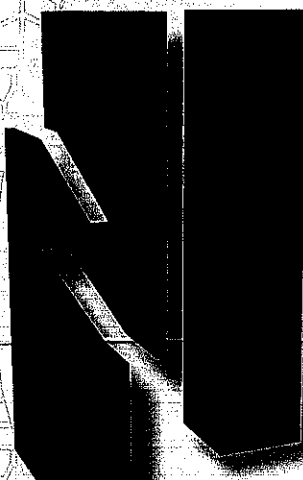
Fig. 05 - Exemplo de encaixe de prótese (bacalhau / em raio de júpiter) para preenchimento de lacunas e recomposição das peças estruturais.

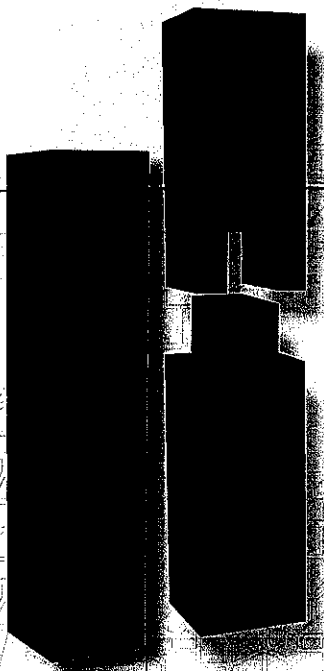
Fig. 07 - Exemplo de encaixe de prótese (bacalhau) para preenchimento de lacunas e recomposição das peças estruturais.

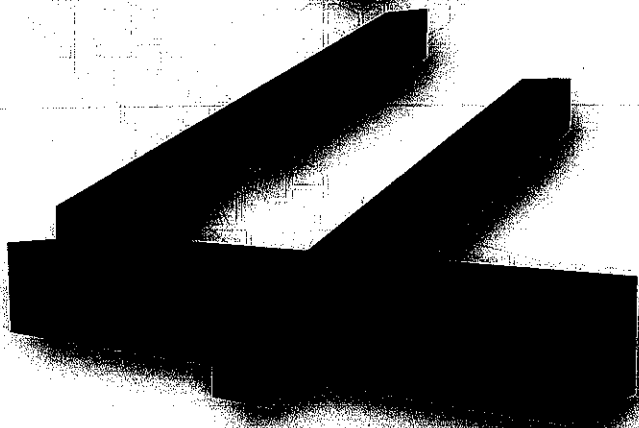
Fig. 09 Exemplo de samblagem para composição das peças estruturais.

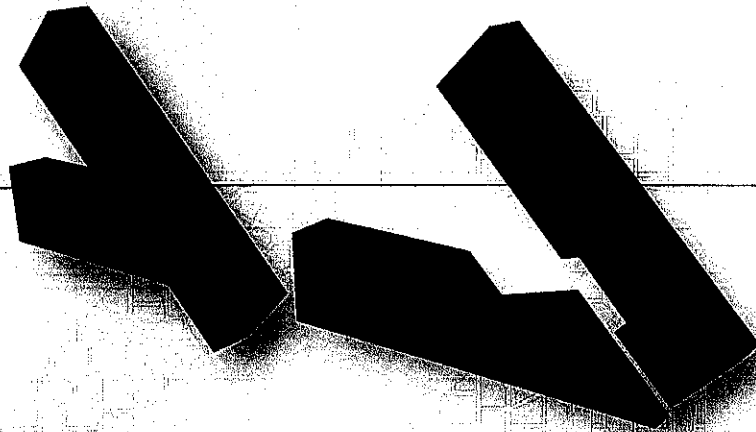
Fig. 10 Exemplo de samblagem tipo “rabo de andorinha” para composição dos elementos estruturais das tesouras.

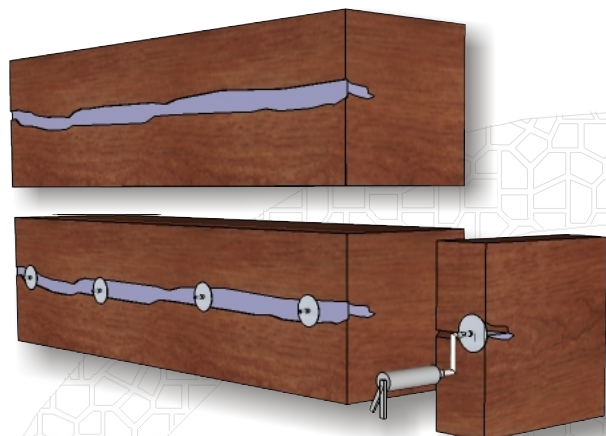
Fig. 01 - Preenchimento com resina epóxi de área com rachadura em peças estruturais do telhado.

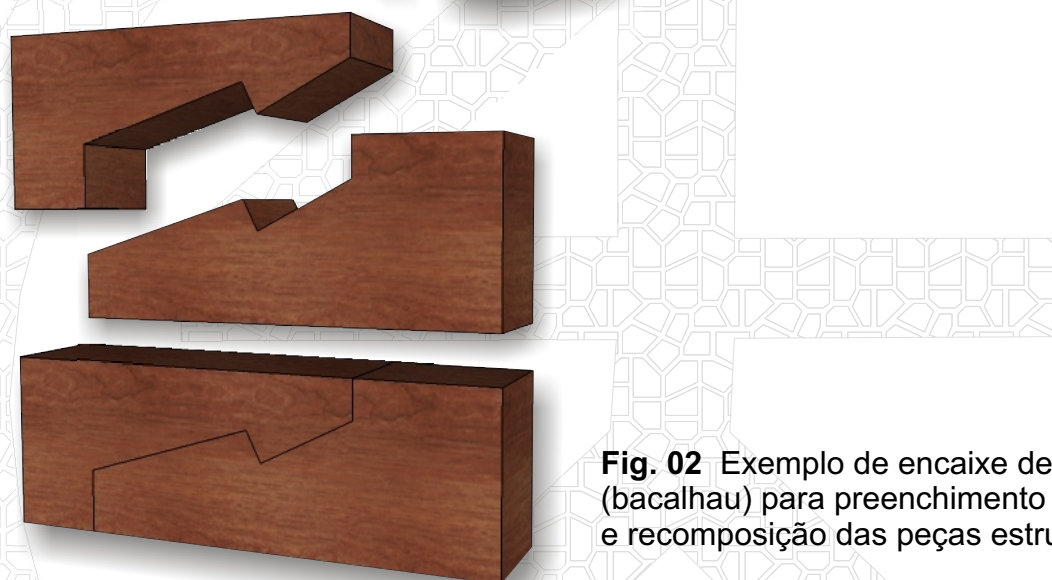
Fig. 02 Exemplo de encaixe de prótese (bacalhau) para preenchimento de lacunas e recomposição das peças estruturais.

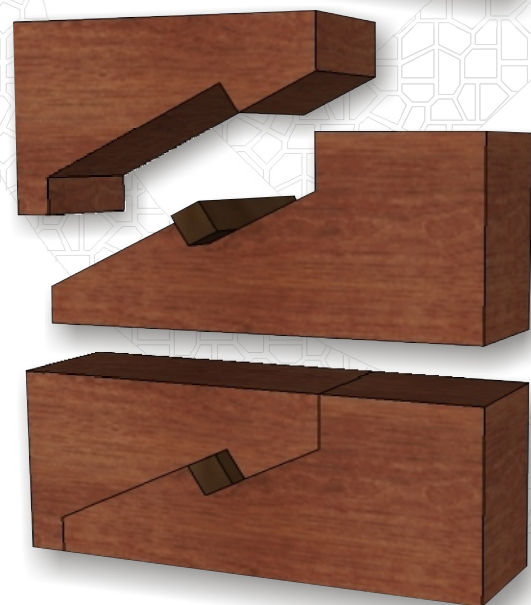
Fig. 03 Exemplo de encaixe de prótese (bacalhau) com utilização de cunha para preenchimento de lacunas e recomposição das peças estruturais.

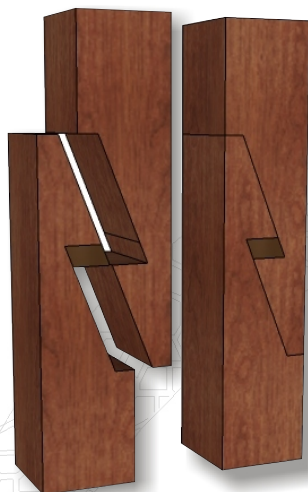
Fig. 04 - Exemplo de encaixe de prótese (bacalhau / em raio de júpiter) com utilização de cunha para preenchimento de lacunas e recomposição das peças estruturais.

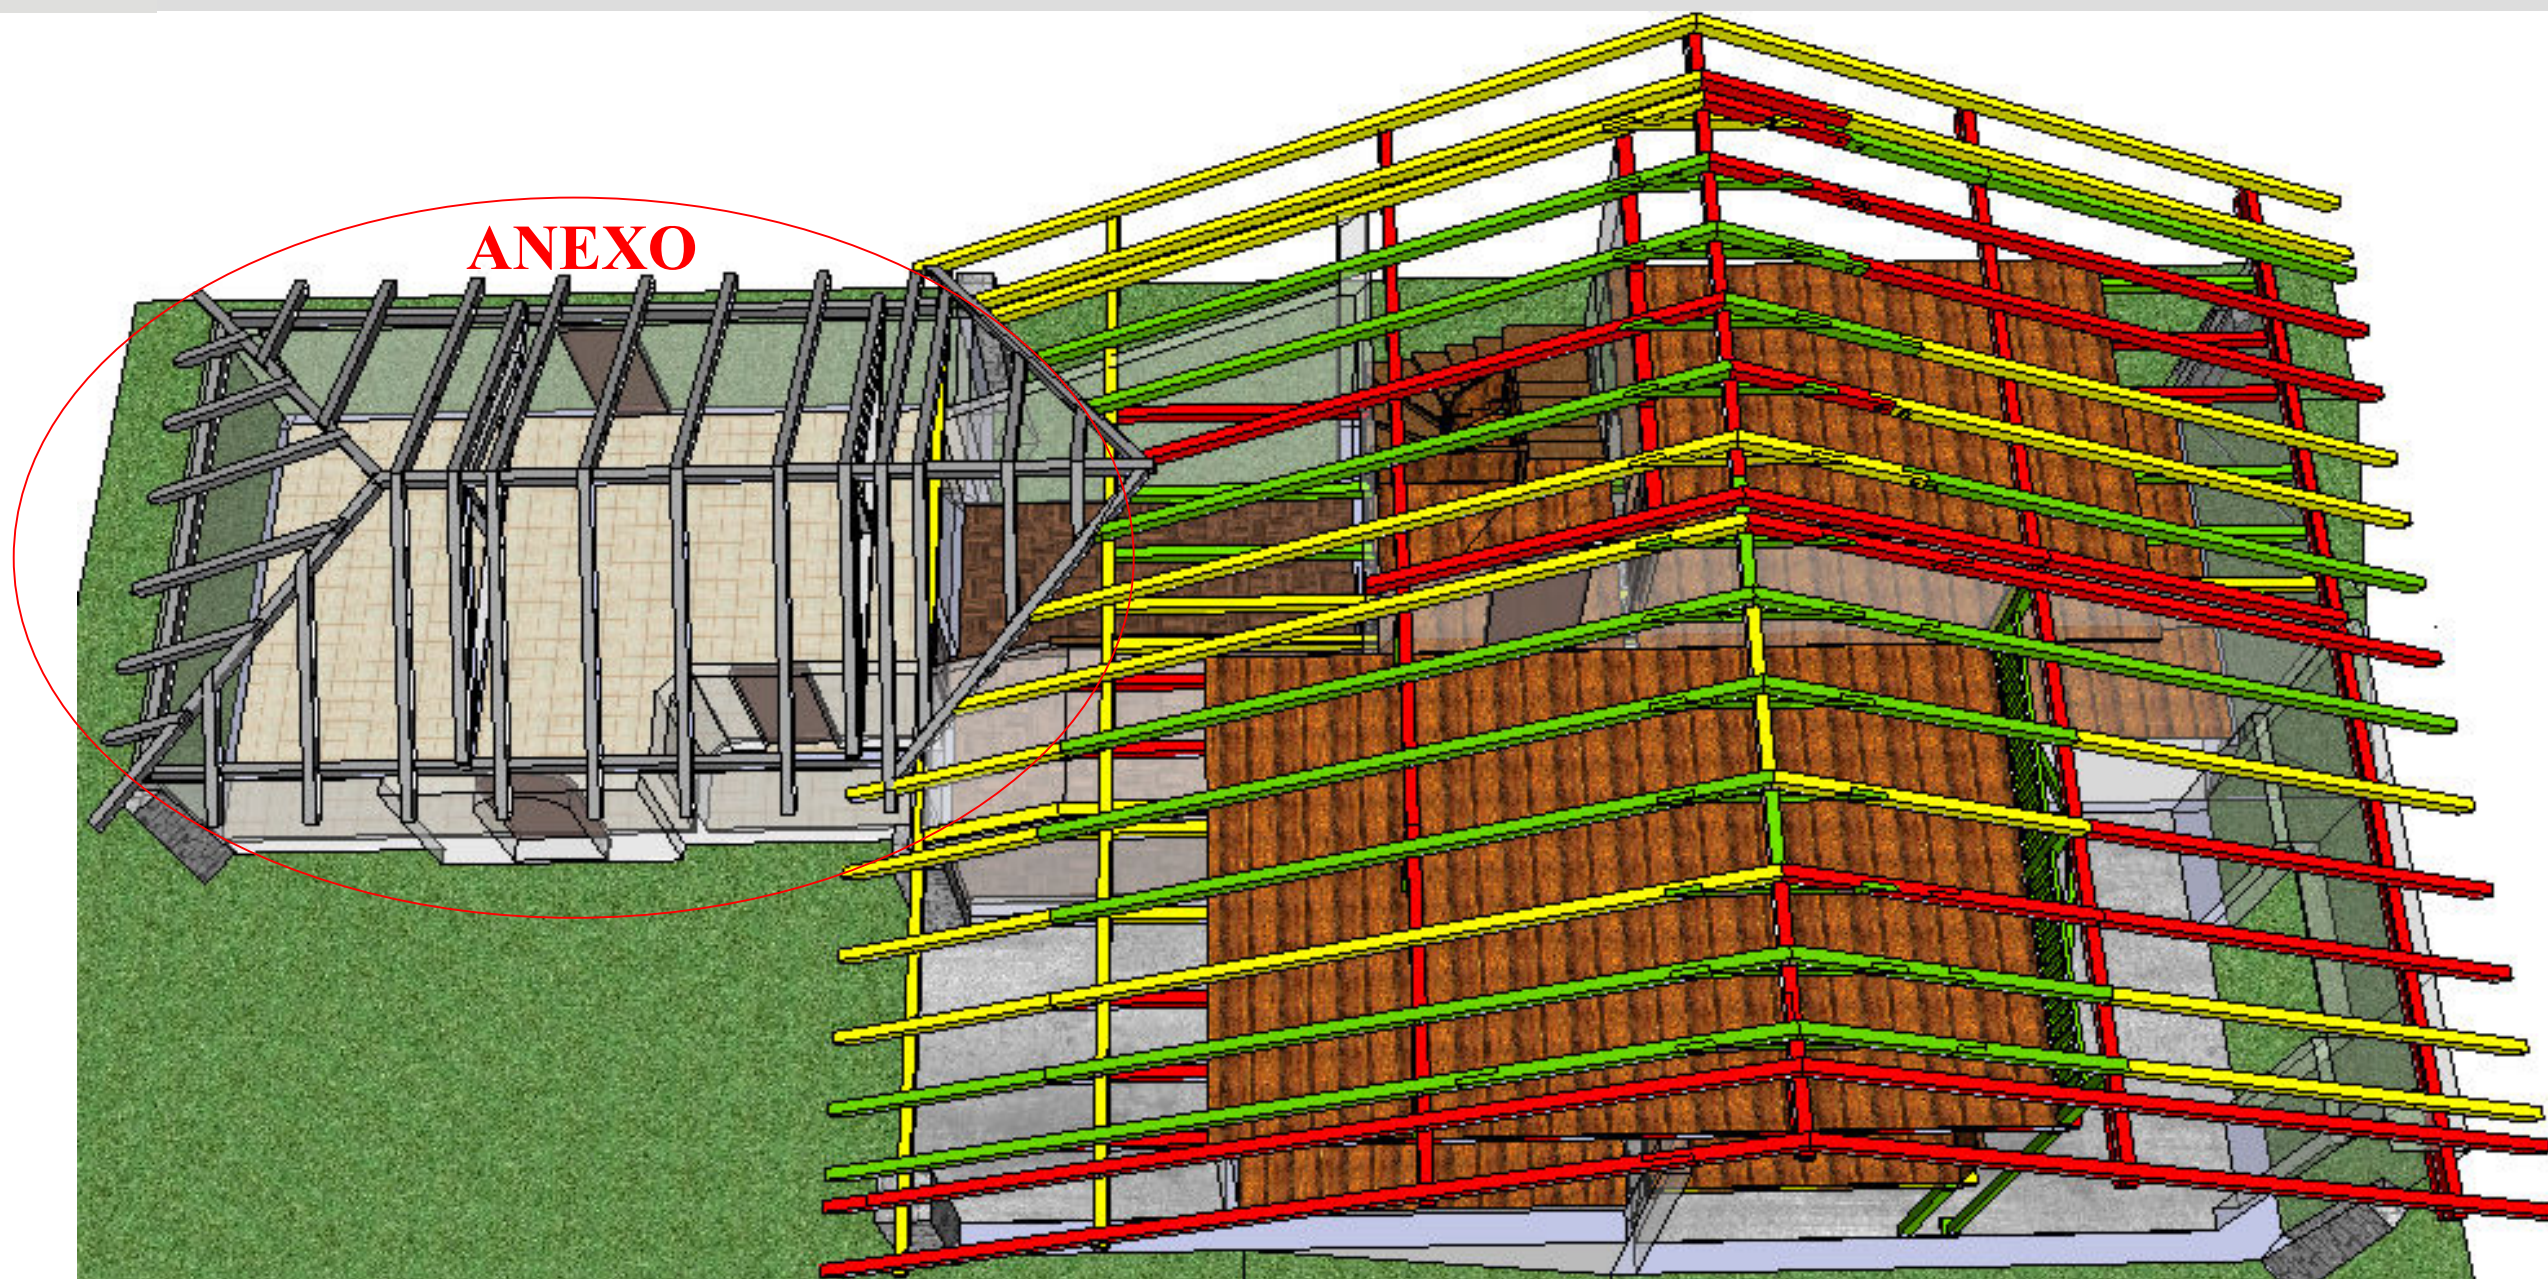
Este mapeamento fotográfico contém os principais problemas que a cobertura do Museu Casa Fritz Alt apresenta, havendo necessidade de intervenção.

As peças foram classificadas de acordo com o estado de conservação em que se encontram, através das cores: verde - peça em bom estado; amarela - peça parcialmente comprometida, e vermelha - peça comprometida.

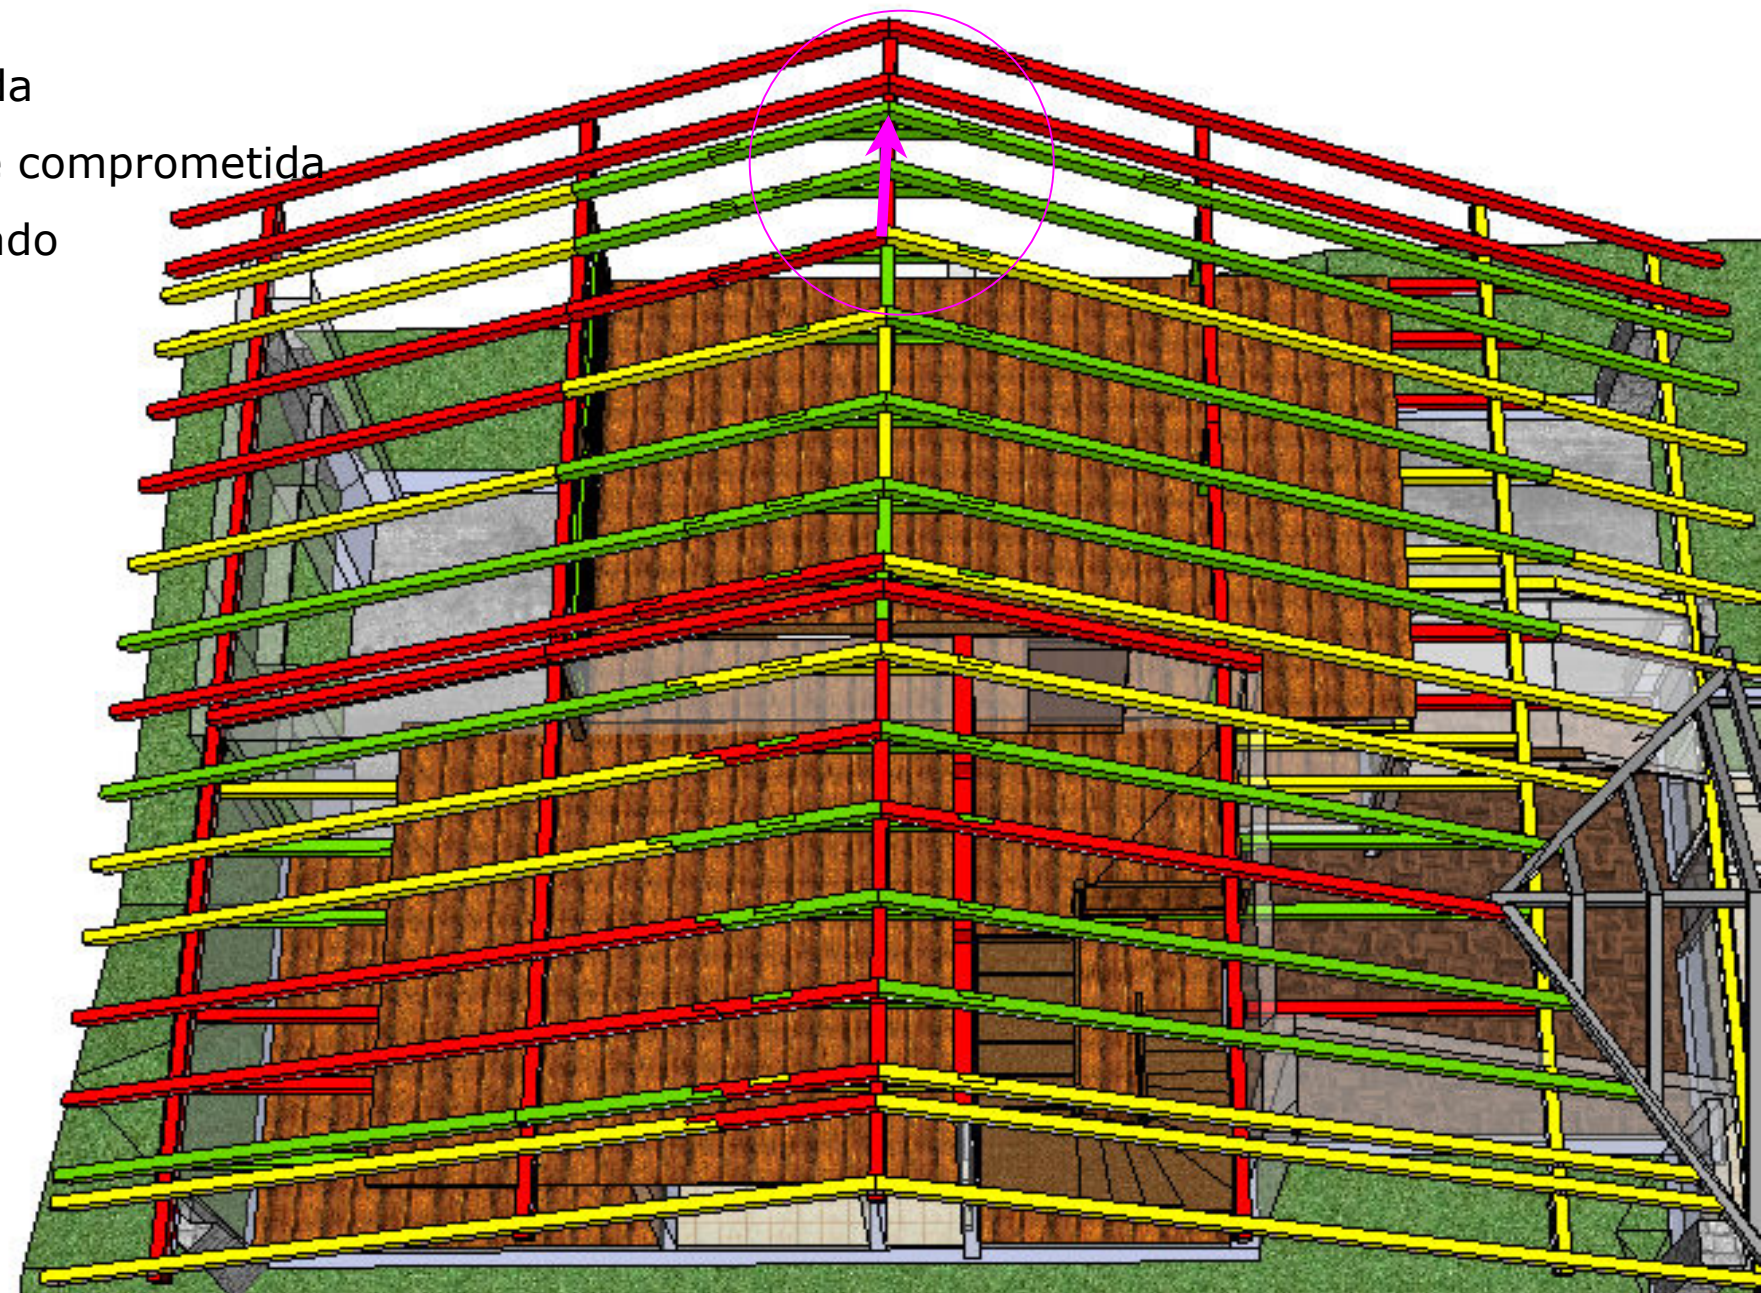
Observa-se nestas imagens a utilização de “cunhas” para o procedimento do vão entre a linha de cumeeira e o contra-tirante. As imagens não evidenciam mas, a análise *in loco* mostram a completa deterioração destas cunhas por ataque de insetos xilófagos. Na última imagem abaixo observa-se o deslocamento da linha de cumeeira, este fato colabora com o comprometimento da integridade da estrutura da cobertura.

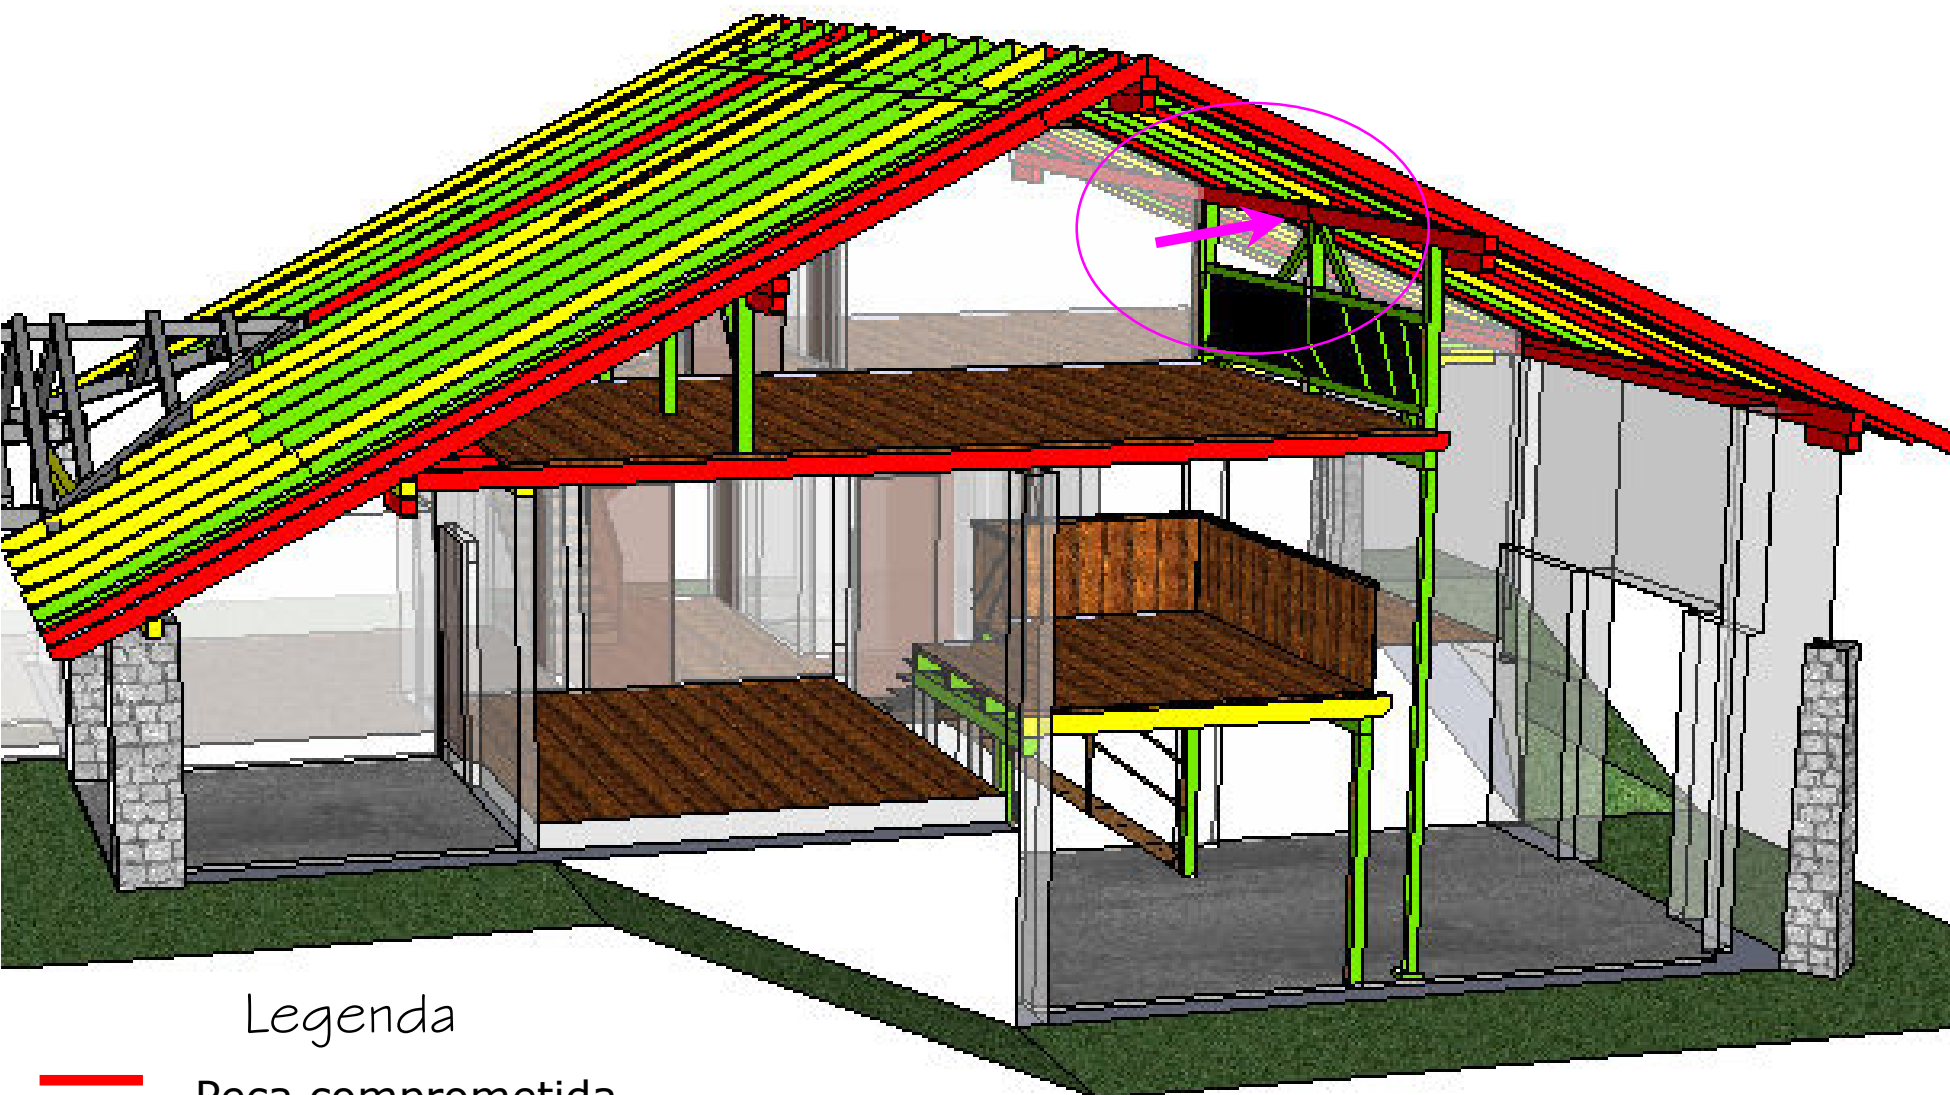
O destaque nesta imagem é para os encaixes e apoio da terça sobre o pilar da treliça, que estruturam a face do mezanino superior. A madeira utilizada para este sistema estrutural evidenciam a troca do madeiramento estrutural original por outra, sem acabamento da superfície aplainada. Vê-se a falta de esmero na colocação dos pregos para a fixação das peças.

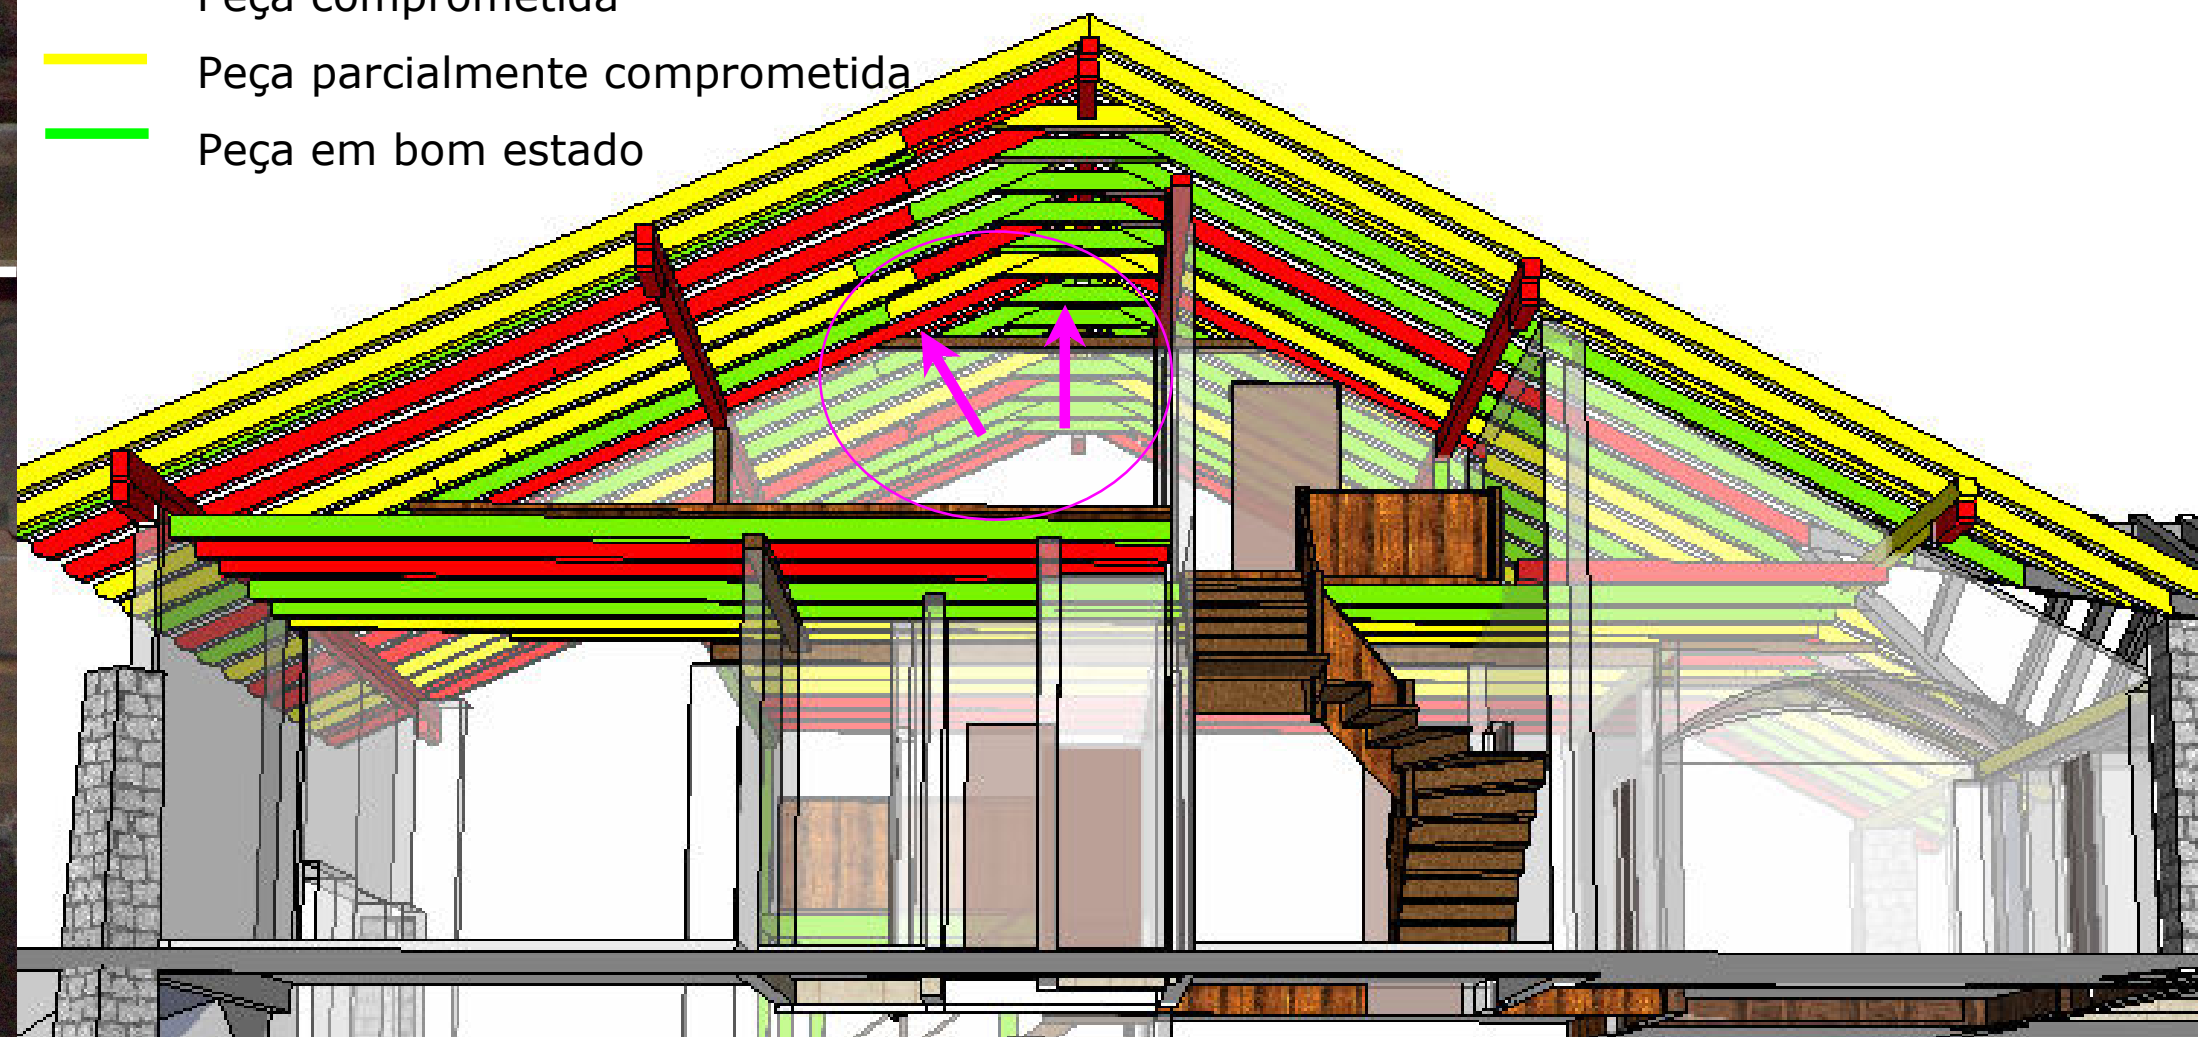
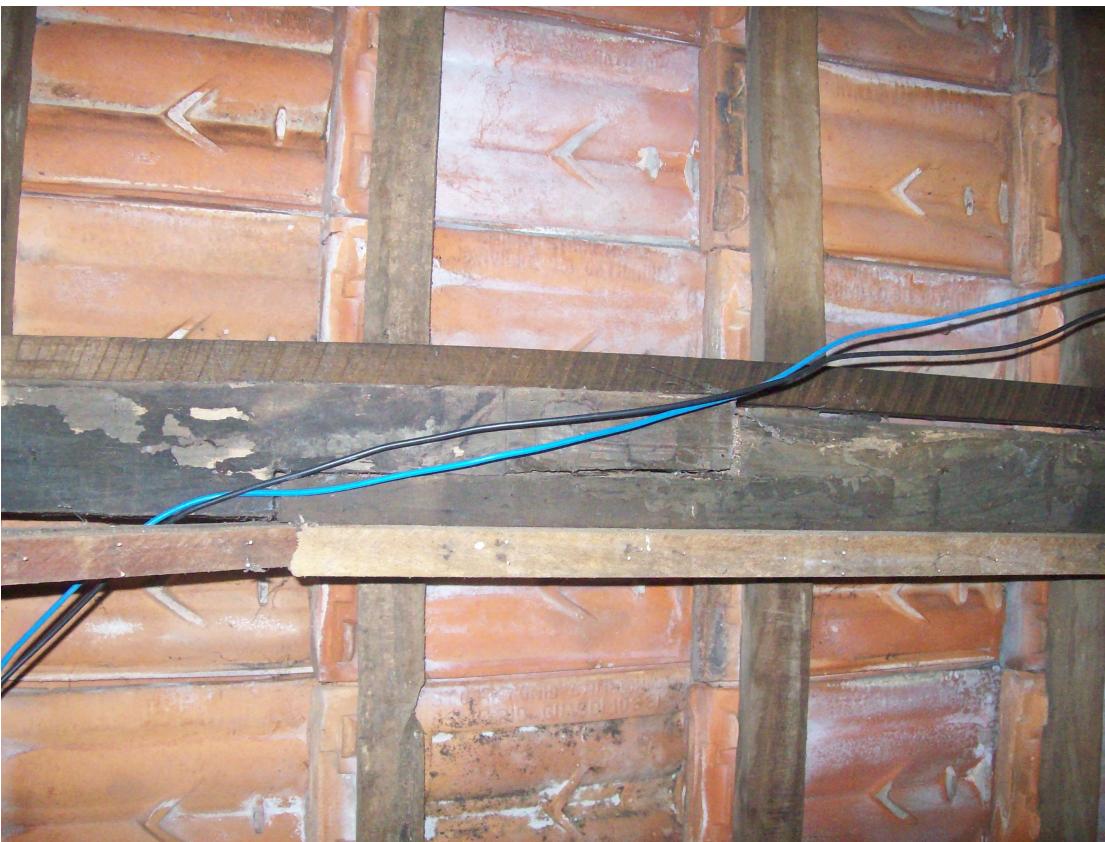
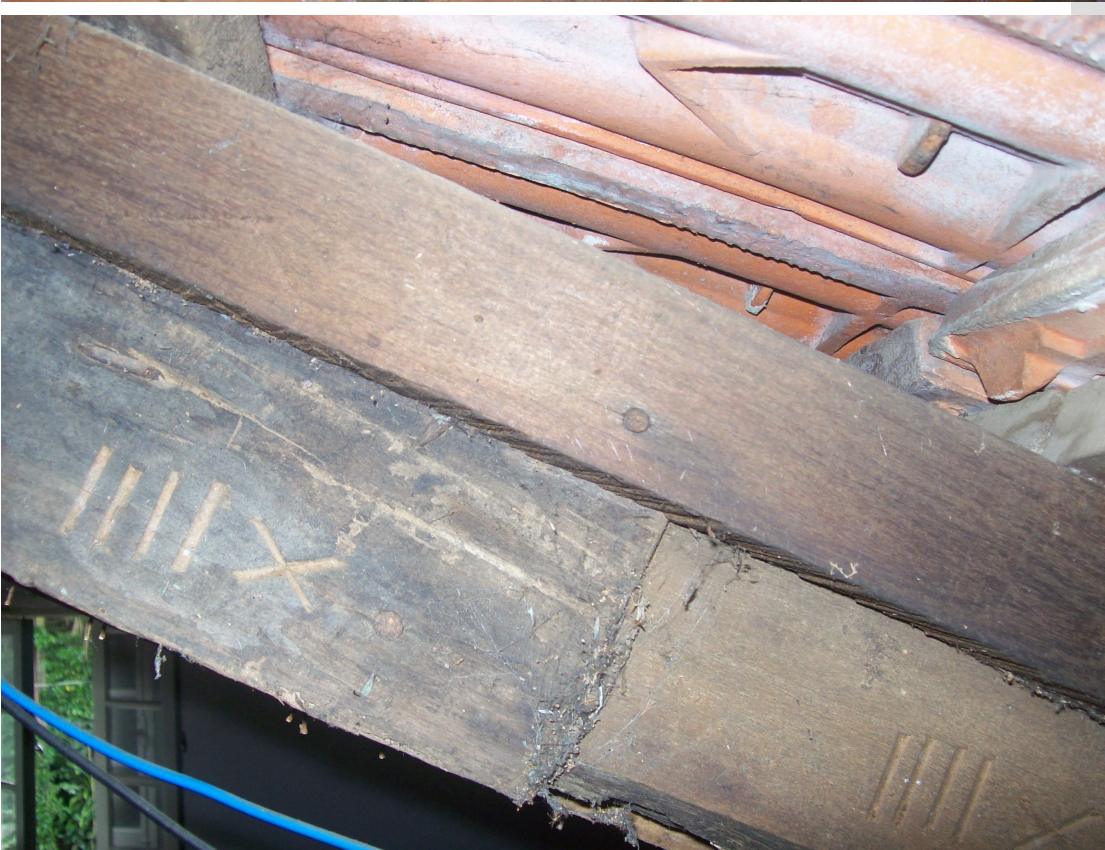
As imagens ao lado destacam as imperfeições e o estado de conservação das peças do telhado apontadas na figura abaixo. Nestas imagens percebe-se claramente peças atacadas por insetos xilófagos, a falta da linha sobre a parede intermediária entre as empenas, que foi retirada em obra anterior por estar comprometida por ataque de insetos xilófagos. E, ainda, o deslocamento na ensabladura sem apoio vertical e rachaduras no sentido longitudinal das peças de cumeeira.

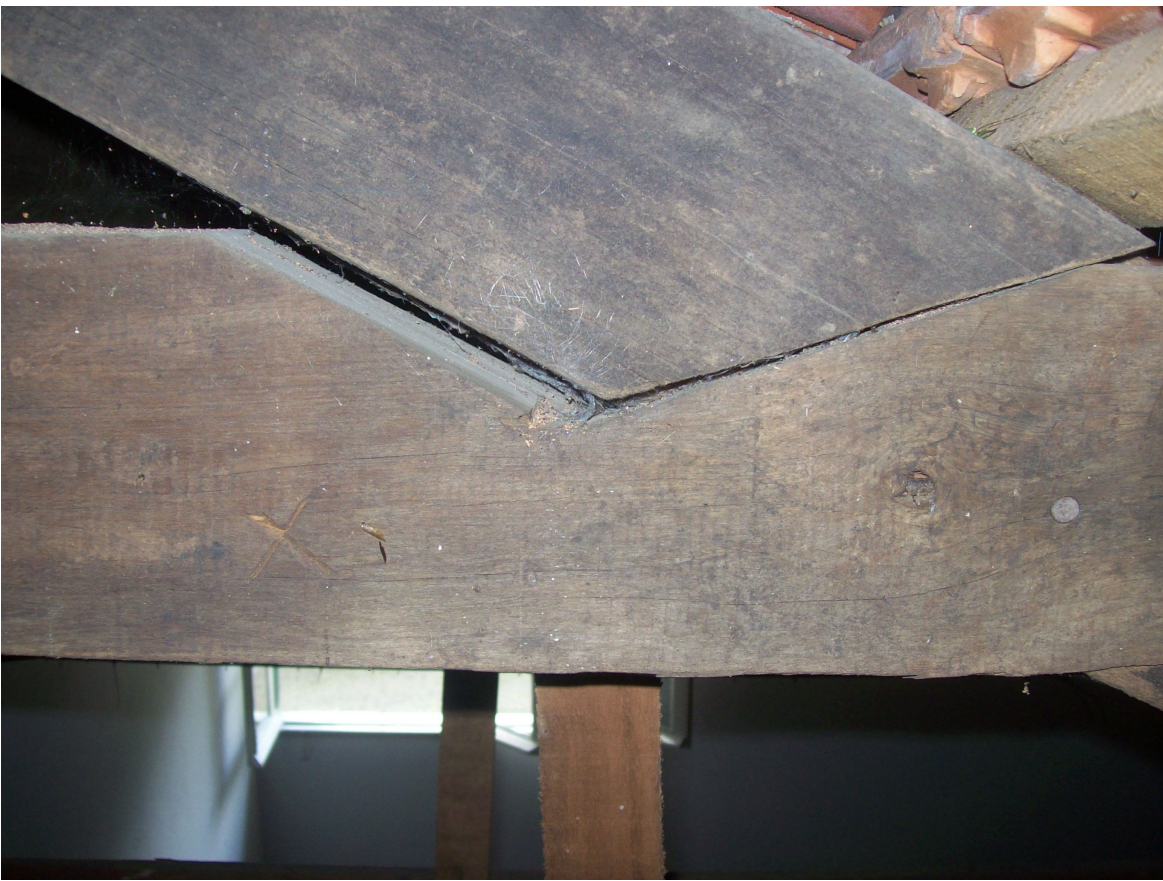
A figura abaixo aponta a ensabladura em “L” do segmento de caibro, ainda com marcação original em numeral romano, utilizada na carpintaria da arquitetura alemã (enxaimel). Observa-se a colocação da madeira de reforço, formando sanduíche na área da ensabladura. É evidente o ataque por insetos xilófagos.
