## 2. ANÁLISE TIPOLOGICA

### 2.2. TRECHO DE EDIFICAÇÃO DOS FUNDOS (GALPÃO EM ENXAIMEL)

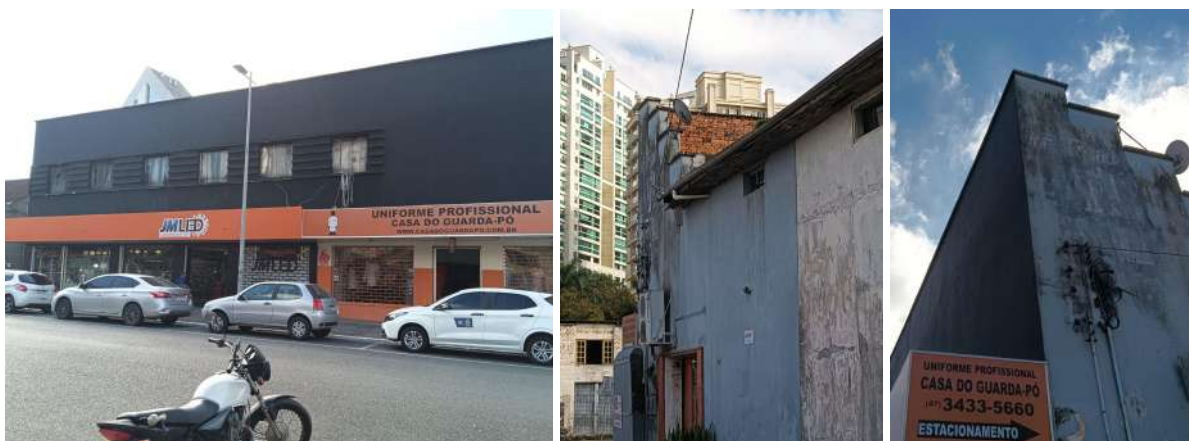
A frente do imóvel, não protegida, apresenta uma linguagem proto-moderna, que representa uma fase de transição dos estilos coloniais europeus para a busca pela “limpeza” das construções modernistas, embora não seja um exemplar modernista típico. Conforme consta no processo de tombamento (FCJ, v.1, 2008), esta fachada foi remodelada em 1971, com projeto autorizado pela Prefeitura Municipal de Joinville, modificando suas características originais para um estilo mais contemporâneo. Os materiais predominantes nesse trecho da edificação são estrutura em concreto armado e fechamento em alvenaria com revestimento em reboco.

Porção frontal da edificação do lote, construída posteriormente, em linguagem proto-moderna. Fonte: CPC, 2025.

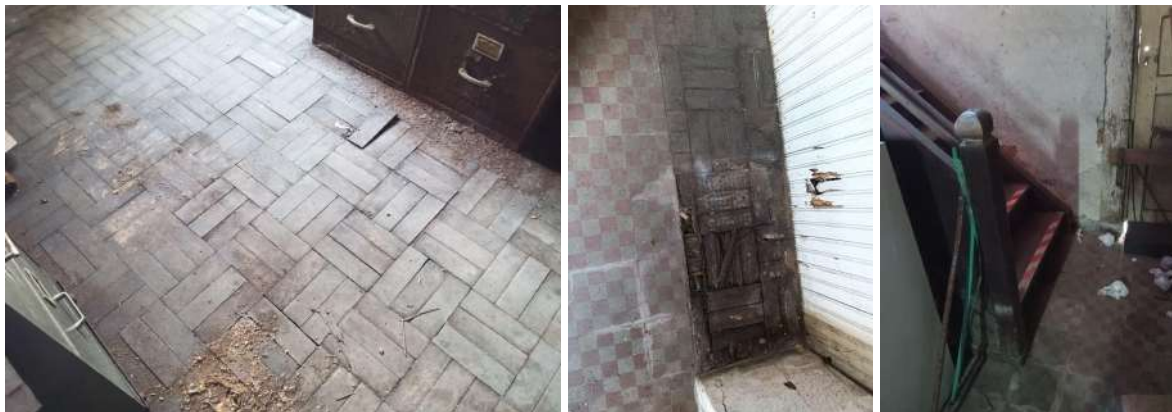
Internamente, no térreo, o piso é composto por ladrilhos hidráulicos, tacos de madeira e contrapiso de concreto.

Diferentes tipos de revestimento do térreo. Fonte: CPC, 2025.

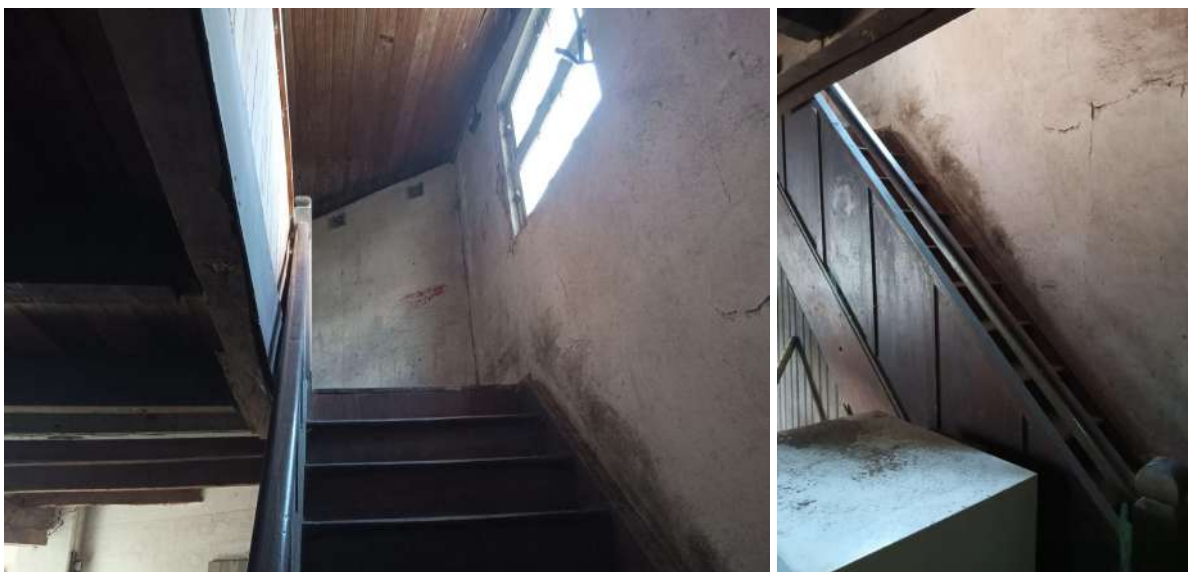
No lado esquerdo do corpo da edificação, há uma escada e guarda-corpo em madeira que conecta-se ao pavimento superior.

Escada que dá acesso ao pavimento superior. Fonte: CPC, 2025.

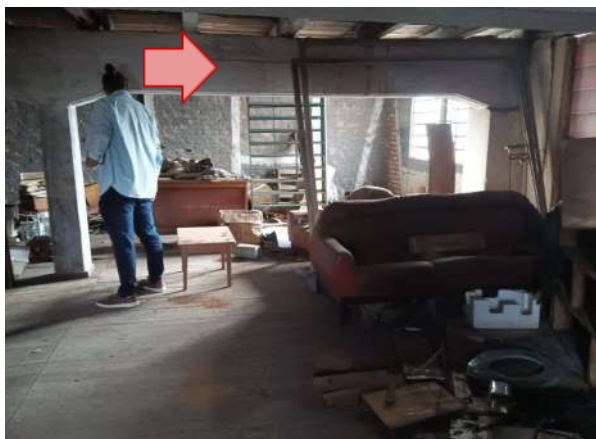
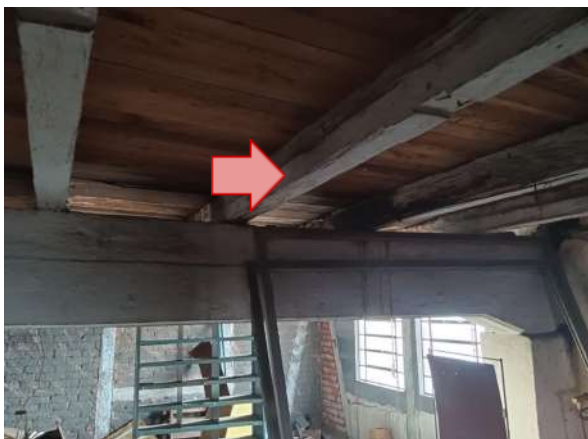
A estrutura auxiliar de concreto armado pré-moldado prolonga-se no nível superior, apoiando o piso do sótão, cujo barroteamento e assoalho de madeira também são visíveis.

Estrutura auxiliar de concreto armado pré-moldado que se prolonga no pavimento superior e estrutura do piso do sótão. Fonte: CPC, 2025.

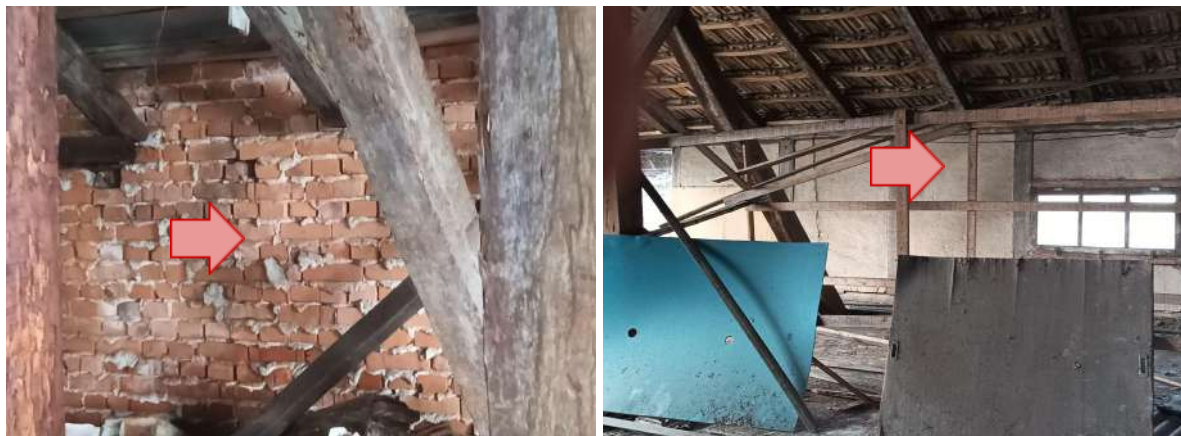
Internamente, as paredes apresentam reboco (potencialmente argamassa de cal e areia) ou tijolos à vista.

Revestimento das paredes do sótão. Fonte: CPC, 2025.

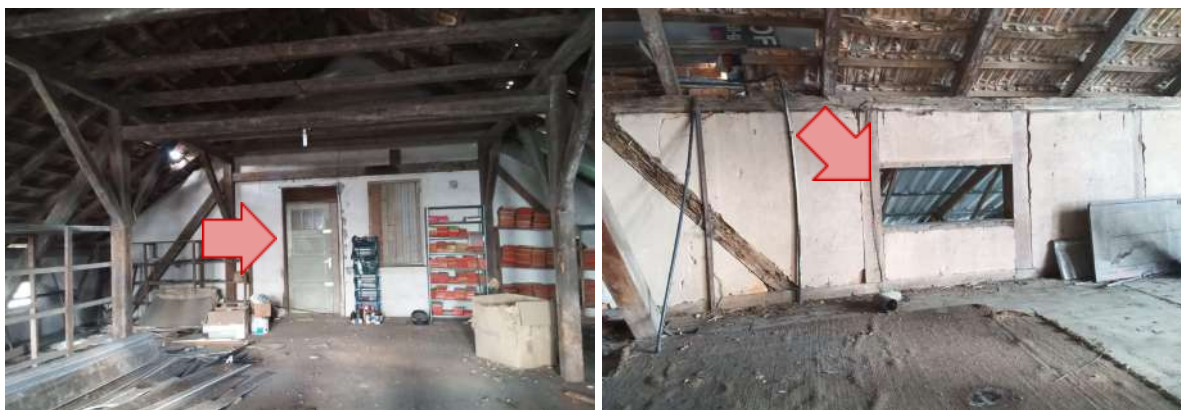
Além disso, destacam-se duas aberturas — uma porta e uma janela — que parecem ligar-se à parte frontal mais recente da edificação, as quais não são visíveis externamente. Além delas, notam-se as aberturas de onde foram retiradas as esquadrias da fachada norte.

Aberturas do sótão. Fonte: CPC, 2025.
