RELATÓRIO SEI N° 0016899797/2023 - SEINFRA.UOE

Relatório Técnico 05/04/2023.

Situação da Obra de Construção da Ponte entre as Ruas Dr. Plácido Olímpio de Oliveira e Aubé

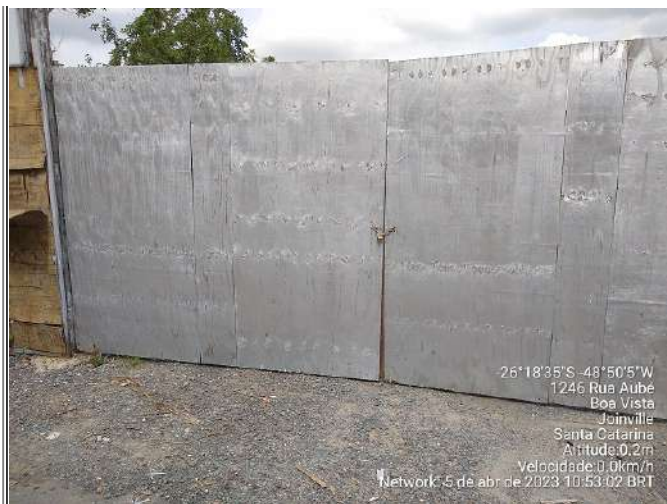
Tapumes deteriorados

- Deverá ser incluída na nova contratação a instalação de novos tapumes, visto que os existentes já estão degradados pela ação do tempo. Ressalta-se que essa degradação é natural, pelo prazo decorrido do início da obra, esses tapumes provavelmente já teriam sido removidos, pois a obra já estaria sendo terminada;
