LAUDO DE VISTORIA DE ENGENHARIA, ACESSIBILIDADE E CONFORTO

**DO CENTRO POLIESPORTIVO, CULTURAL
E DE LAZER**

ARENA JOINVILLE

Dezembro/2020 à Dezembro/2022

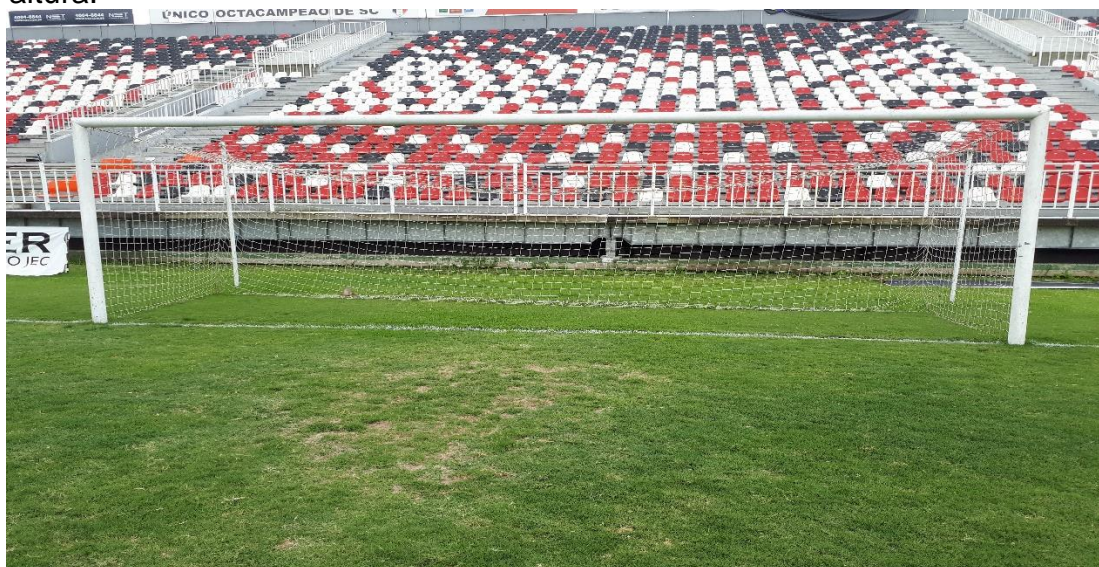
As traves do gol estão firmemente fixadas e medem 7,32m de comprimento e 2,44m de altura.

Foto 10 – setor B e trave face Norte do Estádio

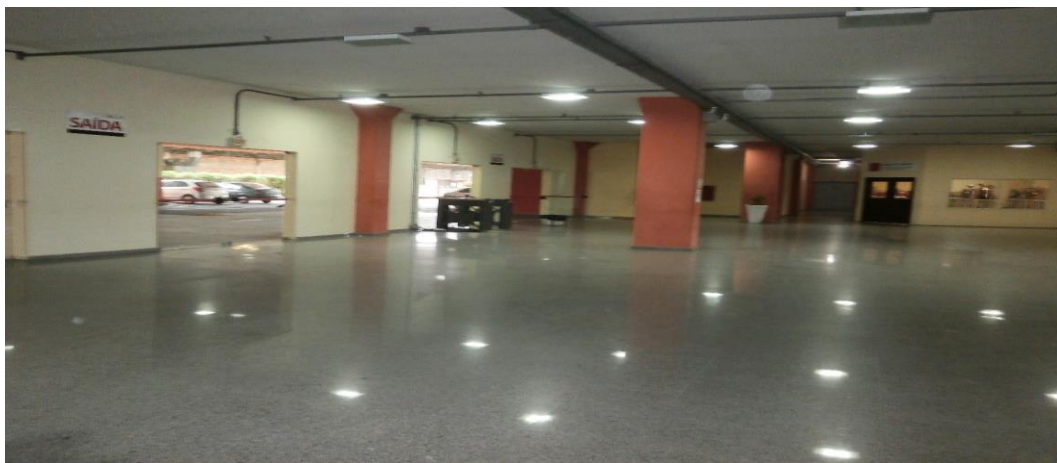
Foram feitas observações em dia normal e também em dia de jogo, não se constatando nenhuma anomalia ou patologia que merecesse referência quanto aos sistemas construtivos, no que tange ao sistema estrutural. Foram recuperadas as “bicheiras” e revestidos com tinta na cor cinza ou vermelha.

Foto 14 – vista do hall que dá acesso as arquibancadas cobertas do Estádio

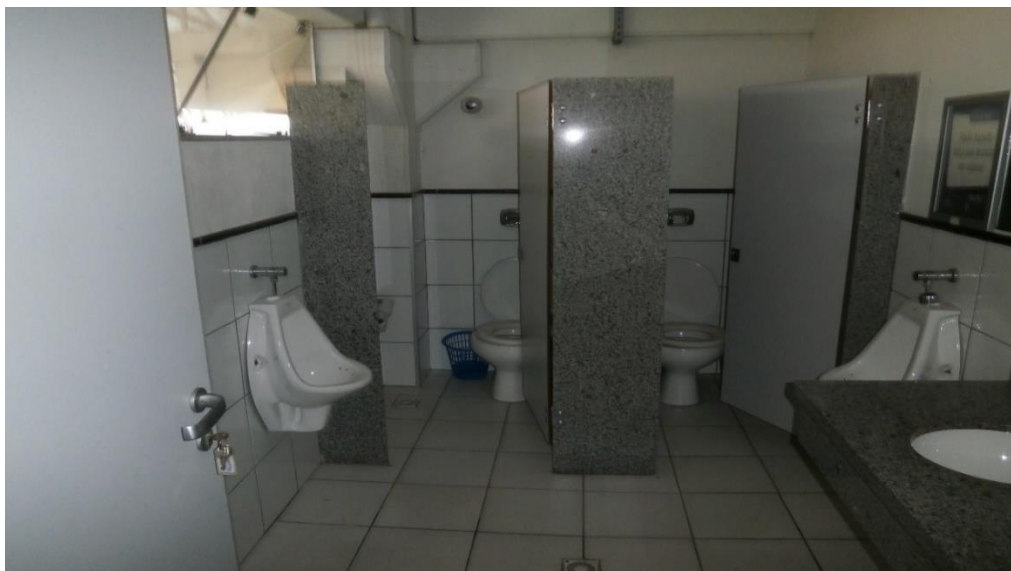
O sistema de instalações hidro sanitárias de uma forma geral encontra-se em bom estado de funcionamento e sem vazamentos.

Foto 22 – sanitários masculinos do Estádio

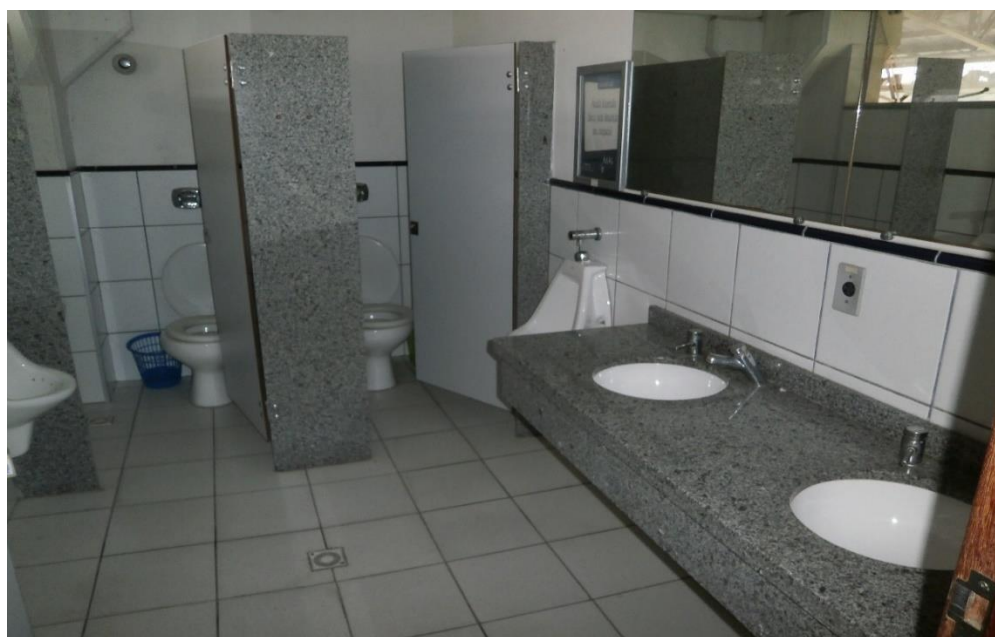
Foto 23 – sanitários com excelente acabamento no Estádio

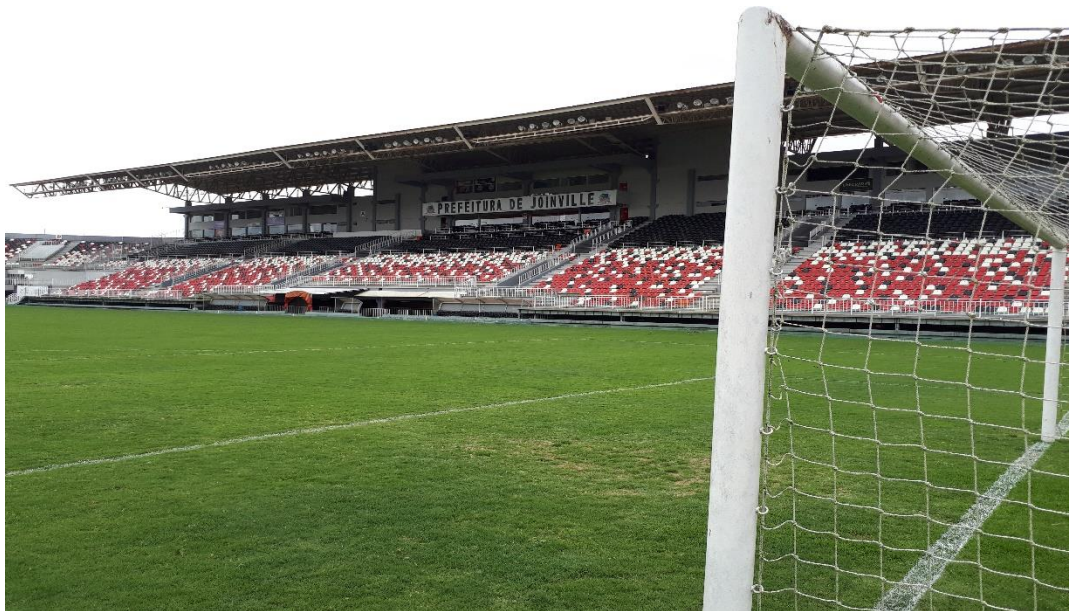
As traves, firmemente fixadas, medem 4,72 m por 2,42 de altura.

Fotos 36 – Campo, arquibancadas e traves do campo de jogo
