**LAUDO INSTALAÇÕES ELÉTRICAS
DO ESTÁDIO ARENA
JOINVILLE, SC**

DADOS DA INSPEÇÃO TÉCNICA

Emissão de Laudo de inspeção técnica das Instalações Elétricas de AT, BT, Iluminação do Campo de Futebol, Iluminação de Emergência, Telefonia e SPDA da Arena do Joinville F.C. em Joinville, SC.

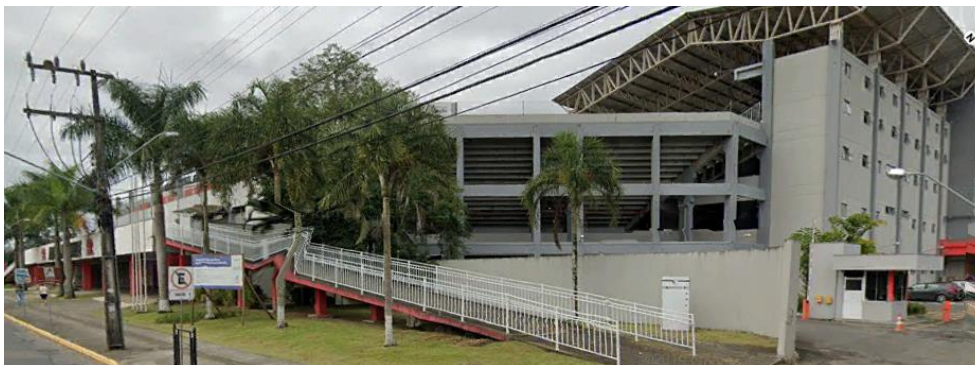
Foto 4 – Entrada de energia na Rua Inácio Bastos - 01/12/2020

Os alimentadores da Subestação são em cabos singelos com isolamento, classe 25 kV, sendo protegidos por dutos subterrâneos.

A Chave Fusível e o Pára-Raios de AT estão instalados no próprio poste da Celesc.

Anomalias, falhas e riscos: **Responsabilidade Celesc**

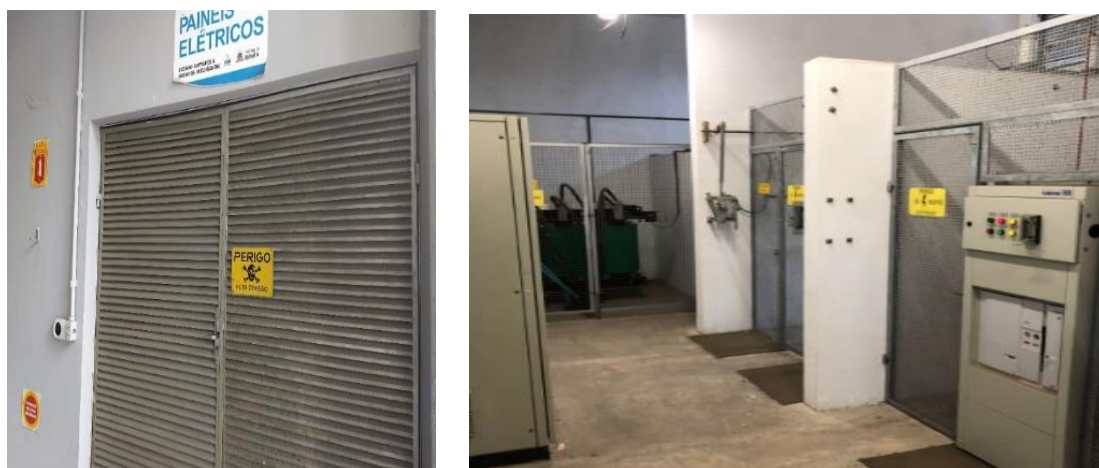
Foto 5 – Subestação abrigada incorporada à Edificação – 01/11/2020

A Subestação é do tipo abaixadora abrigada e está localizada em área exclusiva na planta térrea da Arena e possui área de 44 m² e pé direito de 4,5 m. onde estão instalados os equipamentos de AT, como: mufla de entrada, seccionadoras, Disjuntor a óleo, os transformadores de 500 e 300 kVA, os Quadros de Baixa Tensão 1 e 2 e a medição de energia da Celesc, consoante Planta Baixa da Subestação mostrado abaixo.

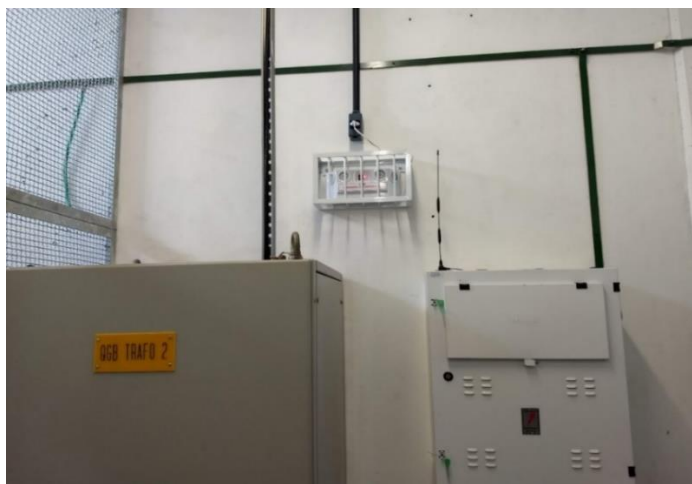
Foto 7 – Medidor do Consumo de Energia Elétrica – 01/12/2020

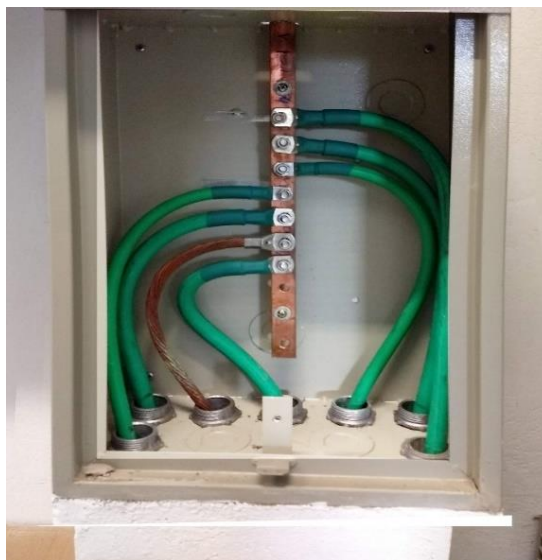
**Foto 12 – Barramento de Equipotencialização de Potencial (BEP)
01/12/2020**

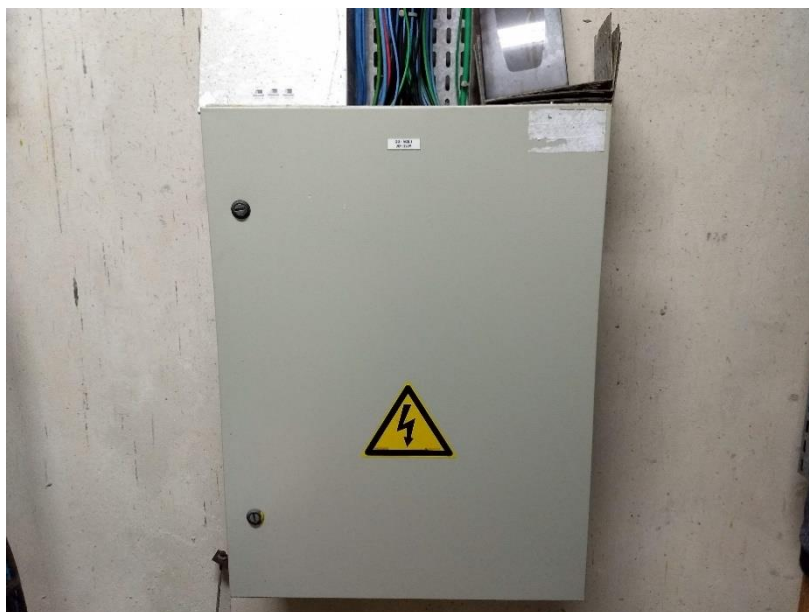
Foto 15 –Centro de distribuição em chapa de ferro com pintura em epoxy, na Sala de Painéis – 01/12/2020

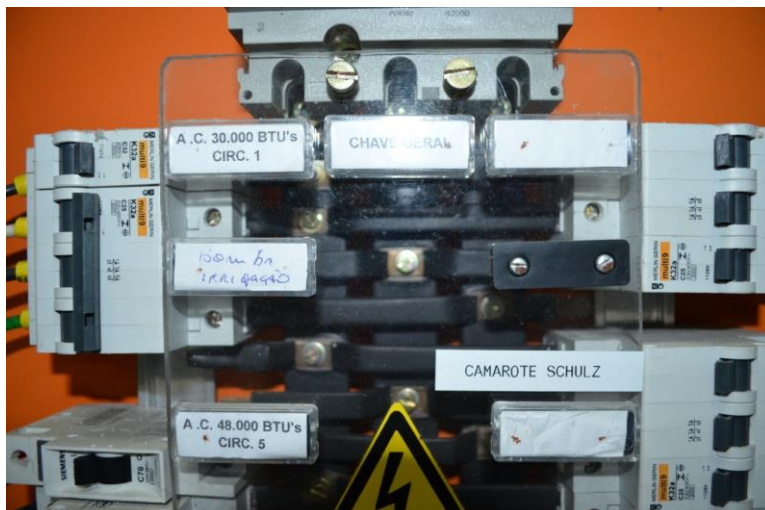
Foto 18 –Quadro com Disjuntor Geral, disjuntores de proteção de circuitos, para proteção do Sistema de Computadores – 01/12/2020

Observação: *Falta barramento de neutro e terra no quadro da sala de Painéis; foram substituídos por gambiarras. ver foto pag. 18*

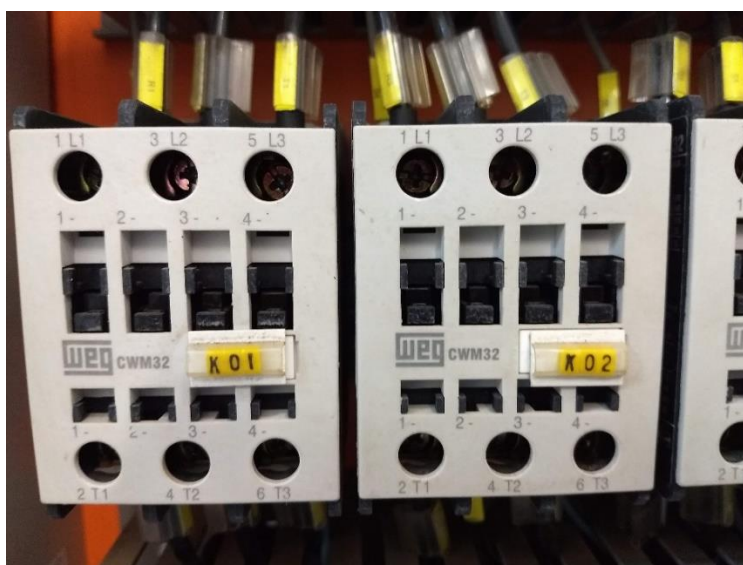
Foto 19 – Contadoras de acionamento da Iluminação do Campo de futebol, no Quadro Geral Nº 2, na Subestação – 01/12/2020

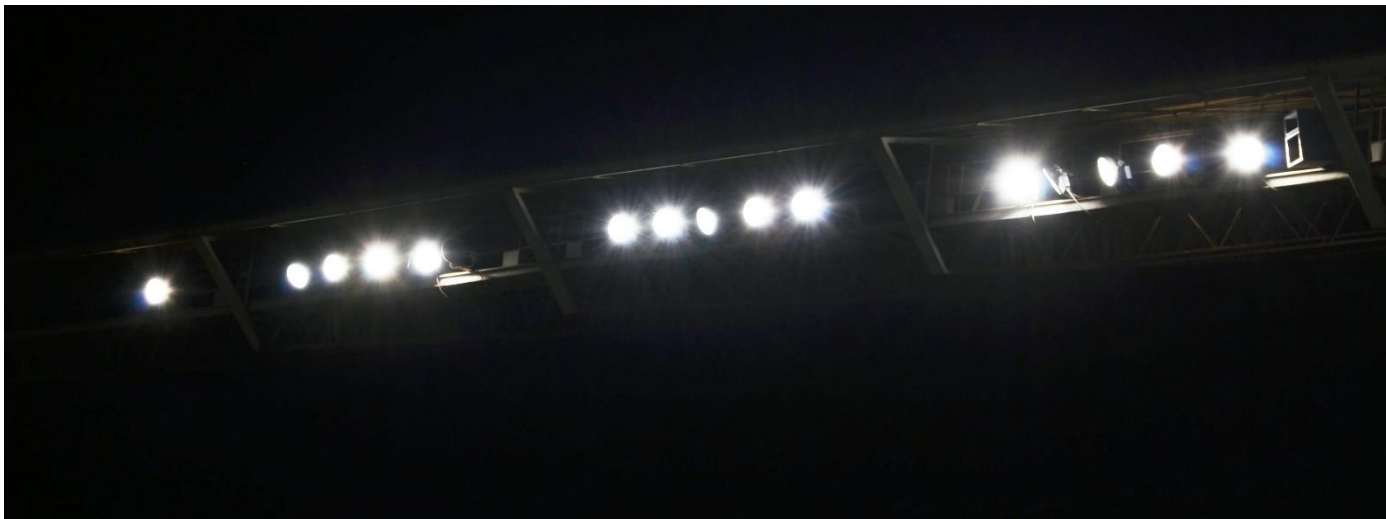
Na Torre T1 falta um projetor (está com 27) e tem uma lâmpada queimada. Na Torre T2 são quatro lâmpadas queimadas. Alguns projetores estão com o sistema óptico comprometido tanto nos vidros de proteção por sujeira e trincas, como também nos refletores internos.

Foto 32 –Conjunto de projetores de 2.000 W na Marquise - 01/12/2020

A melhoria do Nível poderá ser obtida com a recuperação do sistema ótico dos projetores, limpeza dos vidros protetores e a substituição de lâmpadas queimadas e a reposição de um projetor na Torre T1.

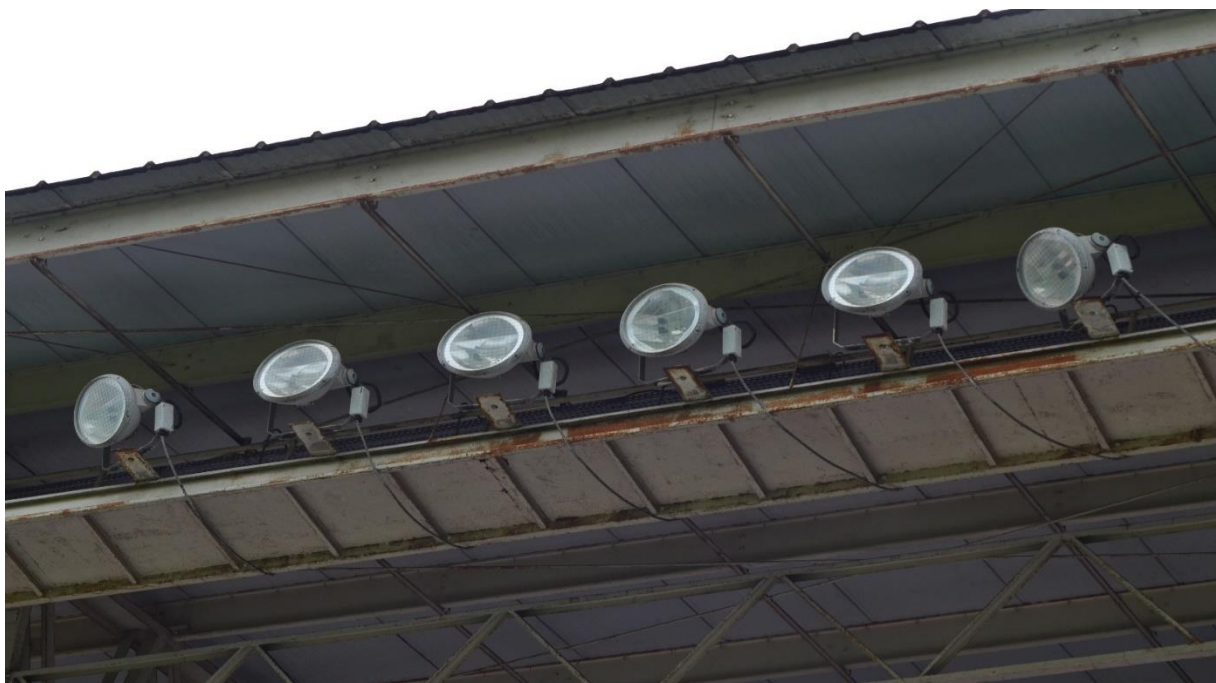
**Foto 33 – Detalhe de conjunto de projetores de 2.000 W na Marquise
01/12/2020**

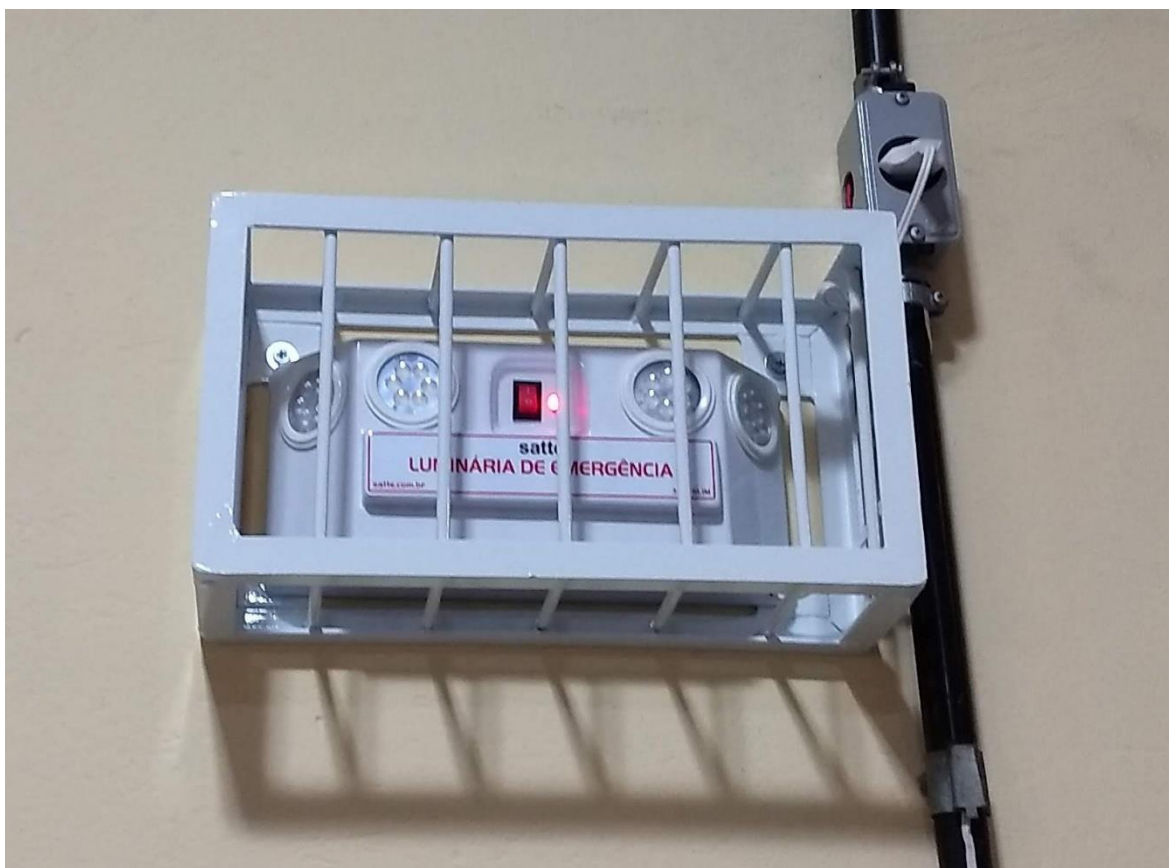
Foto 34 - Blocos Autônomos de Iluminação de Emergência com 4 faróis LEDS de 1.000 lumens- 01/12/2020

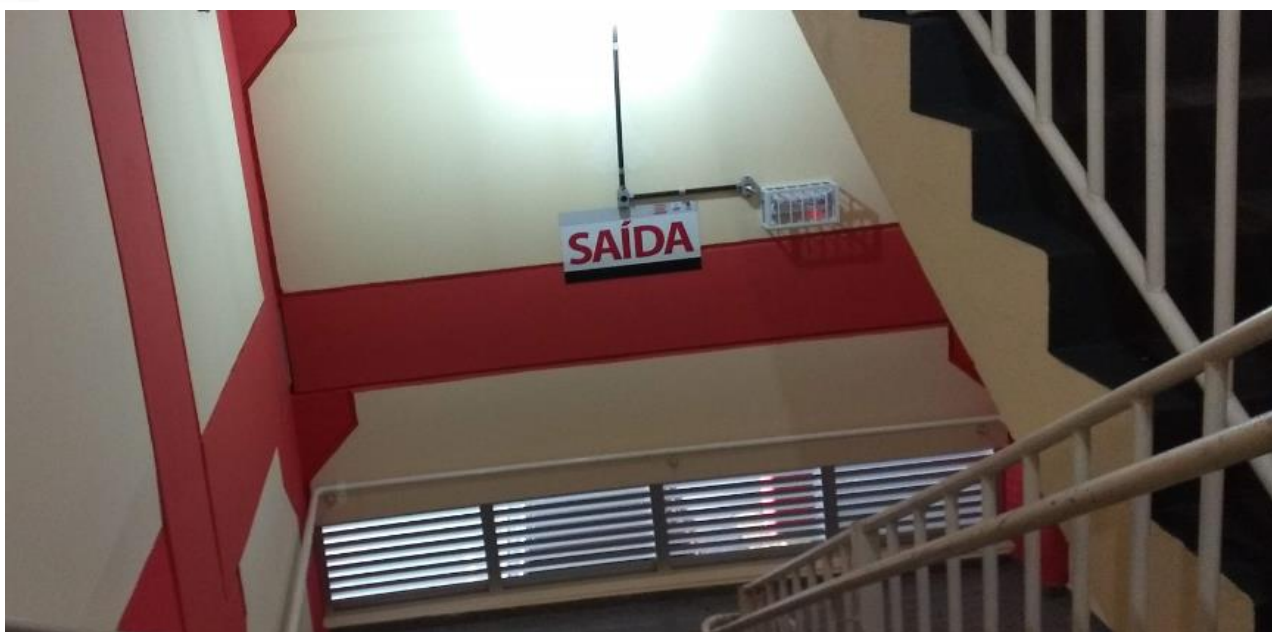
Foto 35 - Blocos Autônomos de Iluminação Emergência Saída na escadaria 01/12/2020

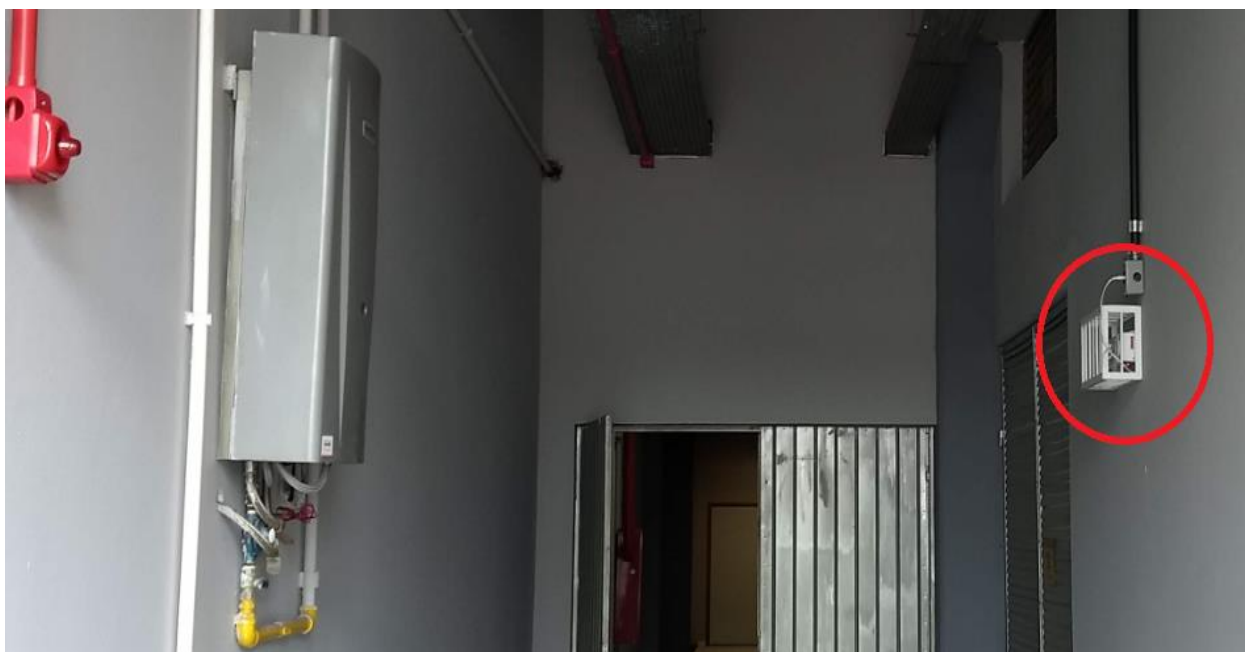
Foto 36 - Bloco de Iluminação Emergencial tipo LED Corredor Subestação 01/12/2020

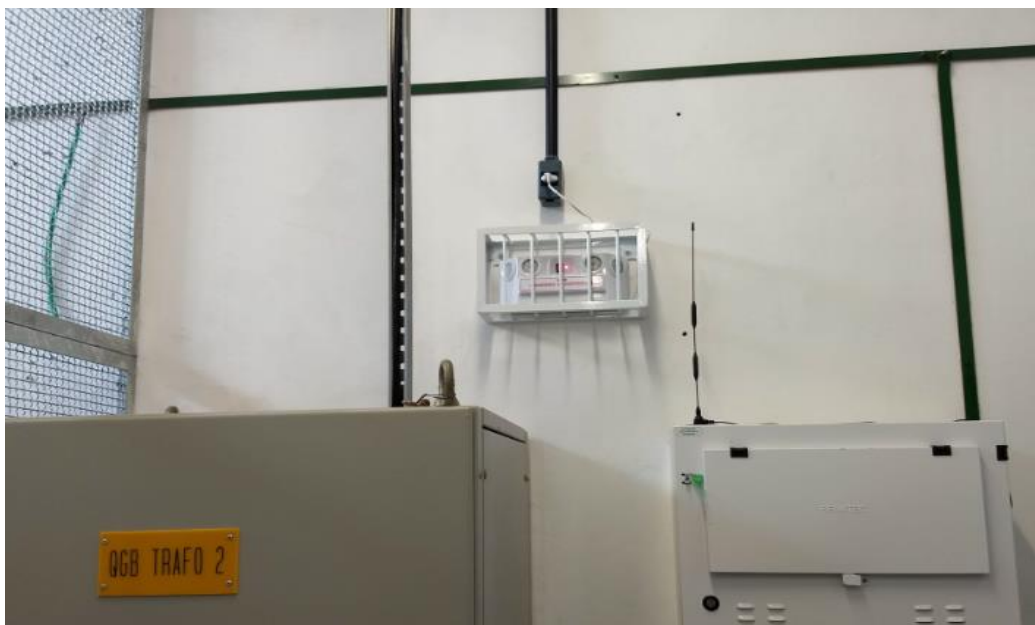
Foto 37 – Bloco Autônomo de Iluminação de Emergência na Subestação-01/12/2020

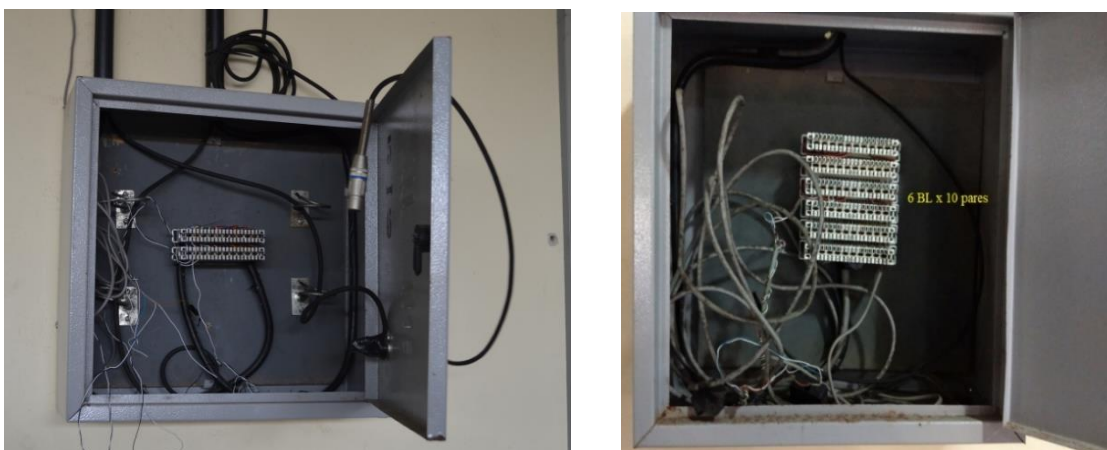
(CDTs) da Arena, aparentemente em boas condições de funcionamento e bem como bom estado de conservação.

**Foto 43 - Quadros Setoriais de Telefonia, Cabeamentos e Blocos de conexão
01/12/2020**
