Com nossos cordiais cumprimentos, referente ao protocolo **15993/2023** da empresa **Bohn Administradora de Bens LTDA**, referente a Ampliação da Plasbohn Indústria de Plástico LTDA, localizado na Rodovia Governador Mario Covas, nº 46.779, bairro Santa Catarina, no município de Joinville, apresentamos a seguir tratativas complementares quanto as solicitações realizadas.

## LAUDO HIDROLÓGICO E DE DRENAGEM URBANA

**Empreendimento: Plasbohn Indústria de Plásticos LTDA**  
Endereço: Rodovia BR 101, KM 47, Nº 3248, Santa Catarina, Joinville – SC.

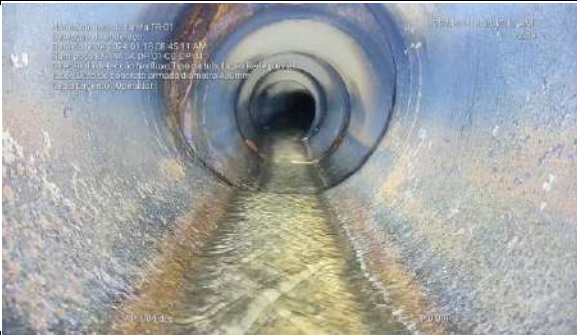
| DISTÂNCIA (m) | CÓDIGO | PROBLEMA | OBSERVAÇÃO | IMAGEM |
|---|---|---|---|---|
| 0,00 | I | Início de trecho | | |

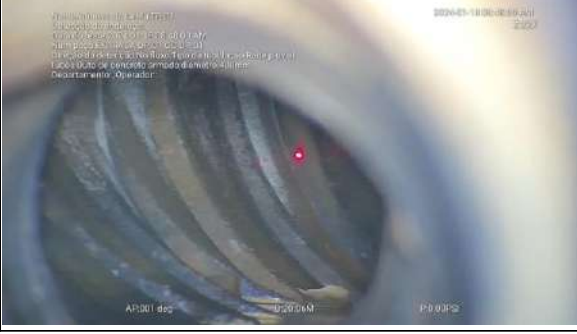
| DISTÂNCIA (m) | CÓDIGO | PROBLEMA | OBSERVAÇÃO | IMAGEM |
|---|---|---|---|---|
| 20,07 | MD-10 | Junta deslocada | | |

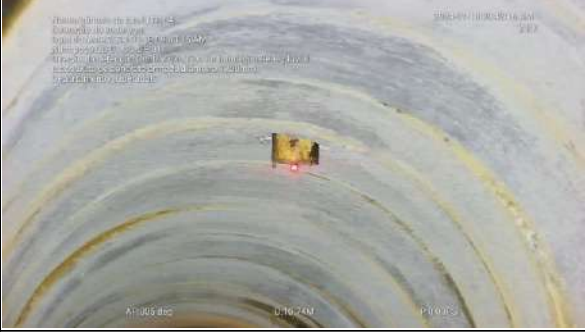
| DISTÂNCIA (m) | CÓDIGO | PROBLEMA | OBSERVAÇÃO | IMAGEM |
|---|---|---|---|---|
| 10,74 | I | Ligação | | |

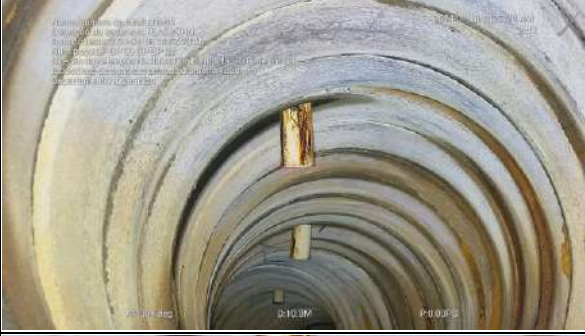
| DISTÂNCIA (m) | CÓDIGO | PROBLEMA | OBSERVAÇÃO | IMAGEM |
|---|---|---|---|---|
| 10,80 | I | Ligação | | |

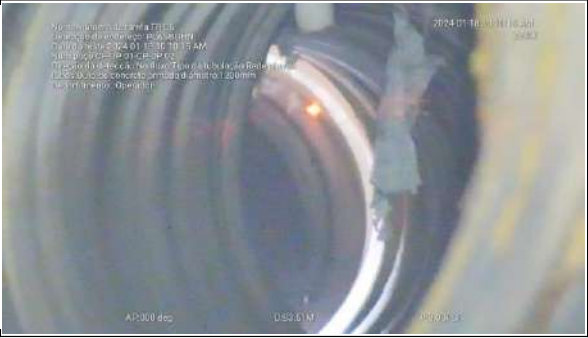
| DISTÂNCIA (m) | CÓDIGO | PROBLEMA | OBSERVAÇÃO | IMAGEM |
|---|---|---|---|---|
| 83,51 | I | Fim de trecho | | |
| | I | Alcance máximo do equipamento | | |

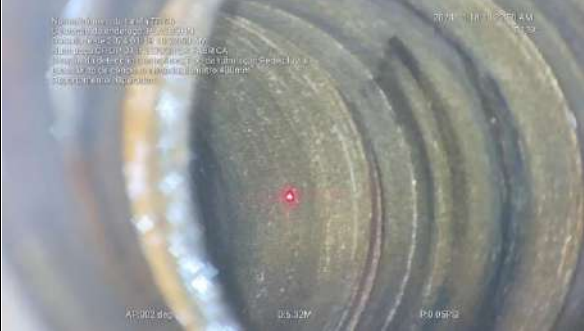
| DISTÂNCIA (m) | CÓDIGO | PROBLEMA | OBSERVAÇÃO | IMAGEM |
|---|---|---|---|---|
| 6,32 | I | Fim de trecho | | |
| | I | Curva | | |

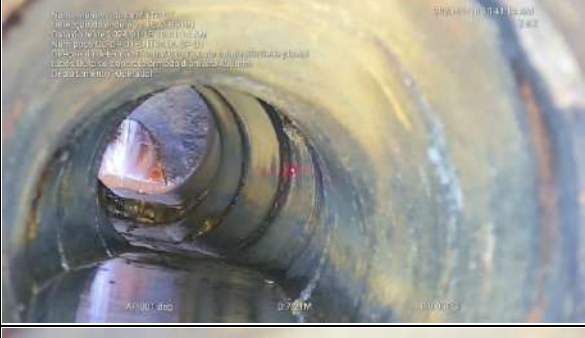
| DISTÂNCIA (m) | CÓDIGO | PROBLEMA | OBSERVAÇÃO | IMAGEM |
|---|---|---|---|---|
| 7,21 | I | Curva | | |

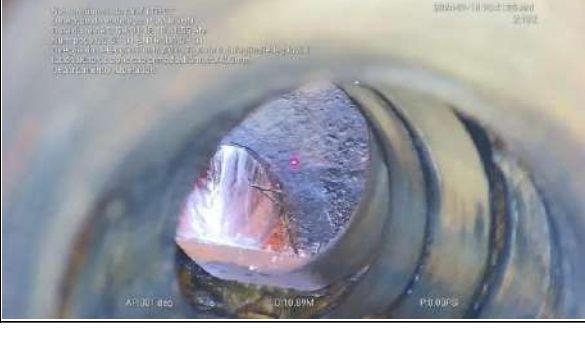
| DISTÂNCIA (m) | CÓDIGO | PROBLEMA | OBSERVAÇÃO | IMAGEM |
|---|---|---|---|---|
| 10,89 | I | Fim de trecho | Encontro com TR-01 | |

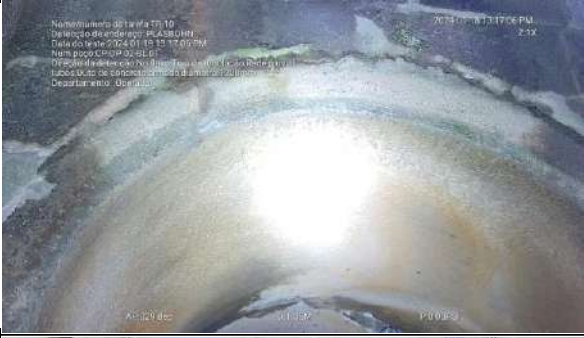
| DISTÂNCIA (m) | CÓDIGO | PROBLEMA | OBSERVAÇÃO | IMAGEM |
|---|---|---|---|---|
| 1,35 | MD-10 | Junta deslocada | | |

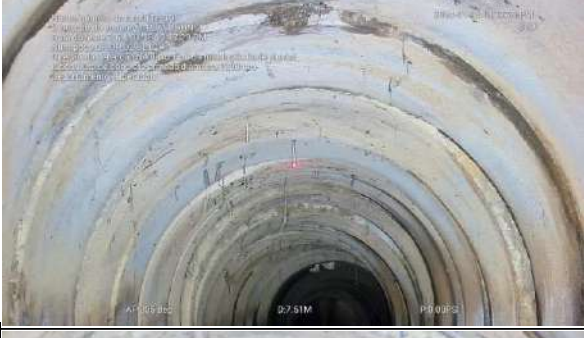
| DISTÂNCIA (m) | CÓDIGO | PROBLEMA | OBSERVAÇÃO | IMAGEM |
|---|---|---|---|---|
| 7,51 | RO-01 | Trecho ok | | |

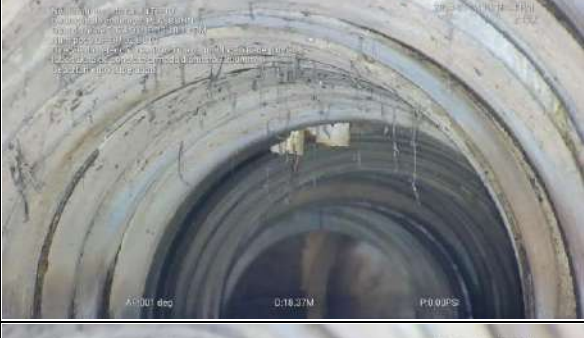
| DISTÂNCIA (m) | CÓDIGO | PROBLEMA | OBSERVAÇÃO | IMAGEM |
|---|---|---|---|---|
| 18,37 | I | Ligação | | |

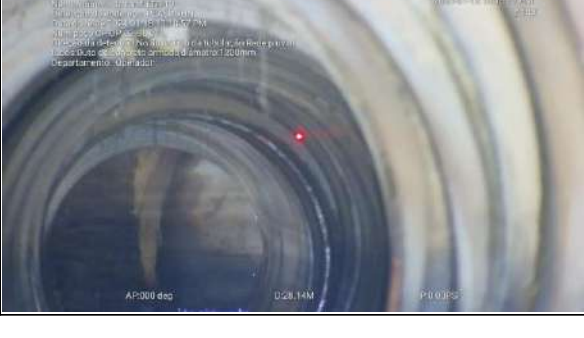
| DISTÂNCIA (m) | CÓDIGO | PROBLEMA | OBSERVAÇÃO | IMAGEM |
|---|---|---|---|---|
| 28,14 | RO-01 | Trecho ok | | |

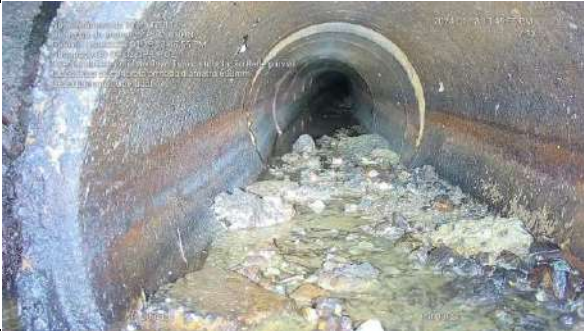
| DISTÂNCIA (m) | CÓDIGO | PROBLEMA | OBSERVAÇÃO | IMAGEM |
|---|---|---|---|---|
| 0,00 | I | Início de trecho | | |
| | MD-04 | Presença de sedimentos | | |

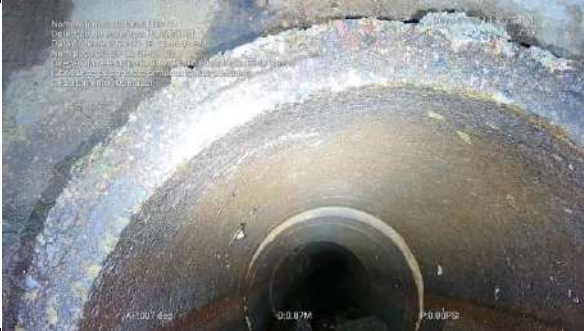
| DISTÂNCIA (m) | CÓDIGO | PROBLEMA | OBSERVAÇÃO | IMAGEM |
|---|---|---|---|---|
| 0,87 | MD-10 | Junta deslocada | | |

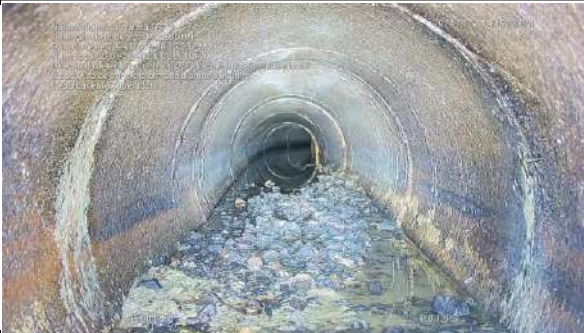
| DISTÂNCIA (m) | CÓDIGO | PROBLEMA | OBSERVAÇÃO | IMAGEM |
|---|---|---|---|---|
| 0,00 | I | Início de trecho | | |
| | MD-04 | Presença de sedimentos | | |

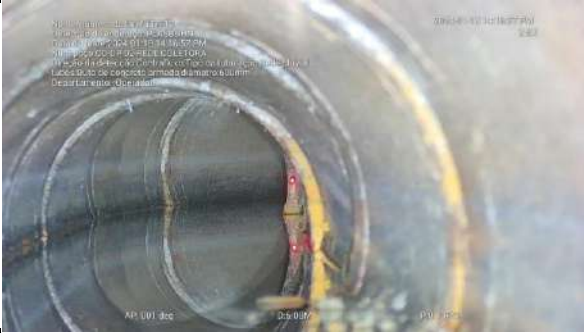
| DISTÂNCIA (m) | CÓDIGO | PROBLEMA | OBSERVAÇÃO | IMAGEM |
|---|---|---|---|---|
| 6,08 | I | Curva | | |
| | MD-10 | Junta deslocada | | |

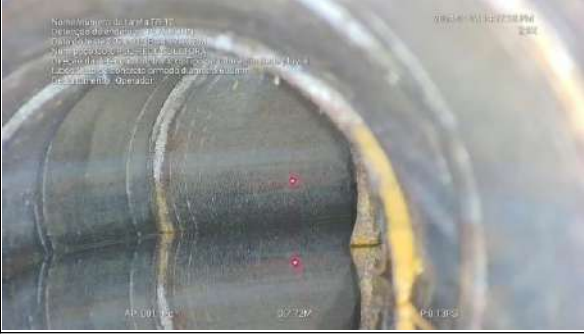
| DISTÂNCIA (m) | CÓDIGO | PROBLEMA | OBSERVAÇÃO | IMAGEM |
|---|---|---|---|---|
| 7,72 | I | Alcance máximo do equipamento | | |
| | I | Curva | | |
| | BG-02 | Trecho afogado (submerso parcialmente) | | |

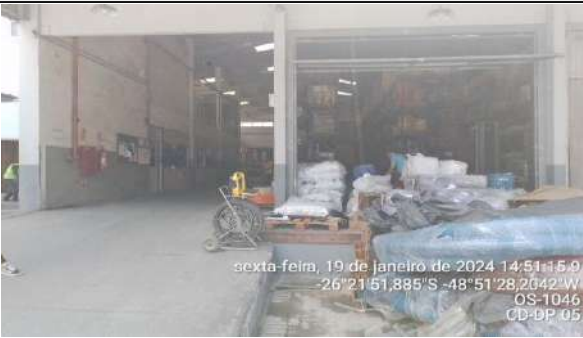
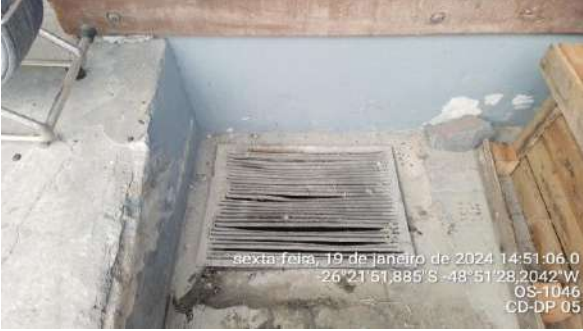
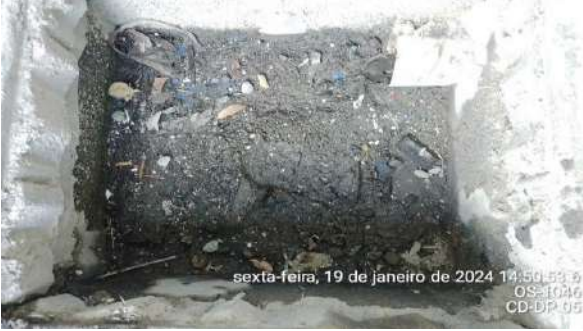
4.22 - Trecho 23 - CD - 05 sentido Não identificado:

| DISTÂNCIA (m) | CÓDIGO | PROBLEMA | OBSERVAÇÃO | IMAGEM |
|---|---|---|---|---|
| 9,89 | BG-03 | Deformação leve | | |
| 10,75 | AG-03 | Rede danificada, comprometendo o fluxo | | |
| 10,84 | I | Alcance máximo do equipamento | Tubulação ameaçada quase que totalmente dificultando fluxo e impedindo passagem do equipamento. | |
| | AG-04 | Rede danificada | | |
| | AG-05 | Obstrução acentuada | | |

Com a atividade de vídeo inspeção foi possível atender aos objetivos deste trabalho. Aconselha-se realizar a limpeza, desobstrução ou manutenção nos pontos diagnosticados onde o grau de obstrução torna o escoamento das redes ineficiente.
