**Prestação de serviços técnicos para a execução de Inspeção visual robotizada em rede de Drenagem Pluvial a fim de verificar sua localização e propriedades**

**Inspeção e Diagnóstico da Rede de Drenagem Pluvial**

**VOLUME 00 – RELATÓRIO TÉCNICO**

**REL-0184-2020-00-A**

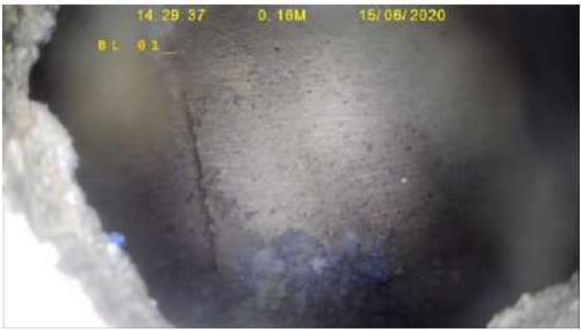
| DISTÂNCIA (m) | CÓDIGO | PROBLEMA | OBSERVAÇÃO | IMAGEM |
|---|---|---|---|---|
| 0,16 | OB | Pré-visualização | Pré-visualização da Rede Coletora 01 | |

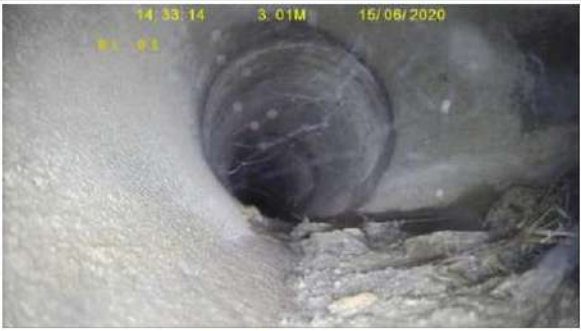
| DISTÂNCIA (m) | CÓDIGO | PROBLEMA | OBSERVAÇÃO | IMAGEM |
|---|---|---|---|---|
| 3,01 | RO-05 | Trecho ok | | |

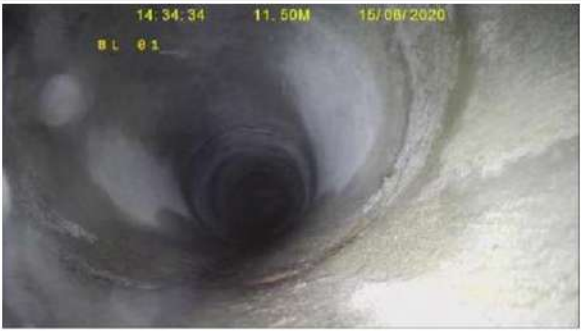
| DISTÂNCIA (m) | CÓDIGO | PROBLEMA | OBSERVAÇÃO | IMAGEM |
|---|---|---|---|---|
| 11,50 | RO-05 | Trecho ok | | |

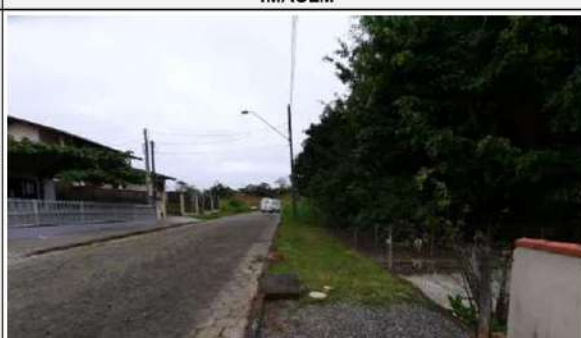
| DISTÂNCIA (m) | CÓDIGO | PROBLEMA | OBSERVAÇÃO | IMAGEM |
|---|---|---|---|---|
| | I | Terreno | BL-01 localizada do outro lado da rua em frente ao imóvel nº1473, ao lado do terreno da rôgga | |

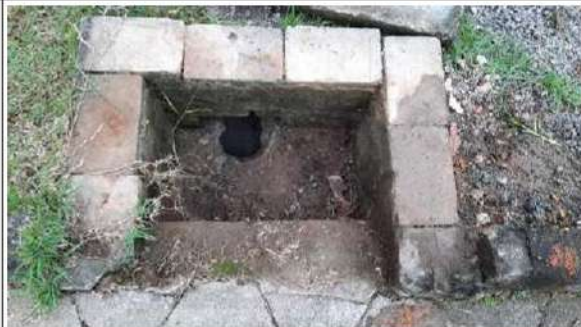
| DISTÂNCIA (m) | CÓDIGO | PROBLEMA | OBSERVAÇÃO | IMAGEM |
|---|---|---|---|---|
| | I | Acesso | Diâmetro do acesso - 200 mm | |

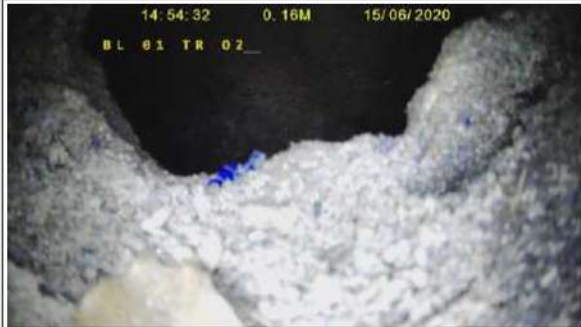
| DISTÂNCIA (m) | CÓDIGO | PROBLEMA | OBSERVAÇÃO | IMAGEM |
|---|---|---|---|---|
| 0,00 | RO-01 | Início de trecho | | |

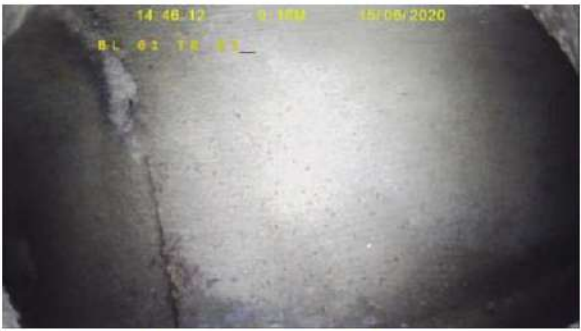
| DISTÂNCIA (m) | CÓDIGO | PROBLEMA | OBSERVAÇÃO | IMAGEM |
|---|---|---|---|---|
| 0,16 | OB | Pré-visualização | Pré-visualização da Rede Coletora 01 | |

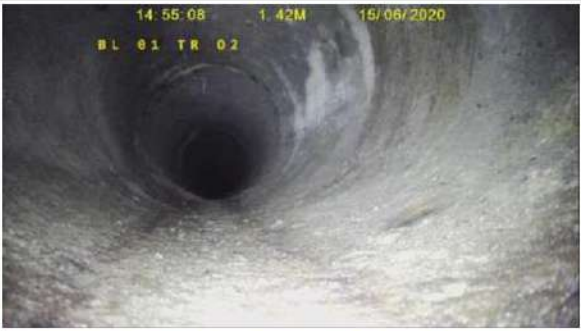
| DISTÂNCIA (m) | CÓDIGO | PROBLEMA | OBSERVAÇÃO | IMAGEM |
|---|---|---|---|---|
| 1,42 | RO-05 | Trecho ok | | |

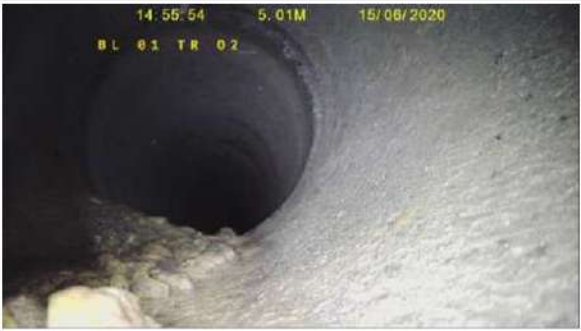
| DISTÂNCIA (m) | CÓDIGO | PROBLEMA | OBSERVAÇÃO | IMAGEM |
|---|---|---|---|---|
| 5,01 | RO-05 | Trecho ok | | |

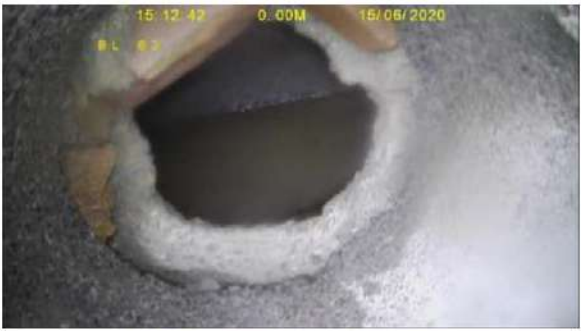
| DISTÂNCIA (m) | CÓDIGO | PROBLEMA | OBSERVAÇÃO | IMAGEM |
|---|---|---|---|---|
| 0,00 | RO-01 | Início de trecho | Pré-visualização da Rede Coletora 01 | |

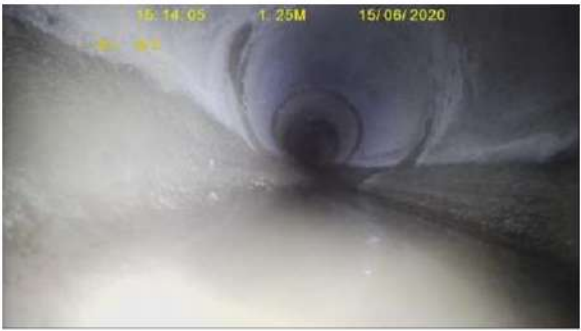
| DISTÂNCIA (m) | CÓDIGO | PROBLEMA | OBSERVAÇÃO | IMAGEM |
|---|---|---|---|---|
| 1,25 | RO-05 | Trecho ok | Chegou na RC-01;<br>- Diâmetro = 400 mm;<br>- Prof. do calçamento até a geratriz inferior = 0,90 m;<br>Visualização da rede sentido Rua sem Saída, a Montante | |

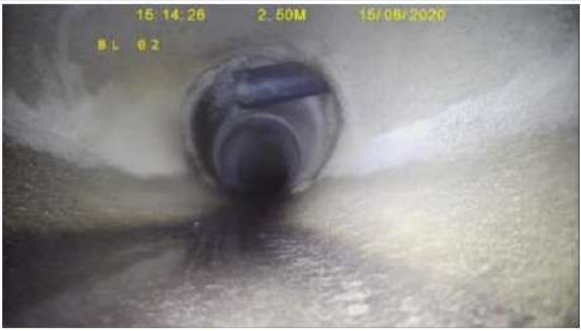
| DISTÂNCIA (m) | CÓDIGO | PROBLEMA | OBSERVAÇÃO | IMAGEM |
|---|---|---|---|---|
| 2,50 | RO-05 | Trecho ok | | |

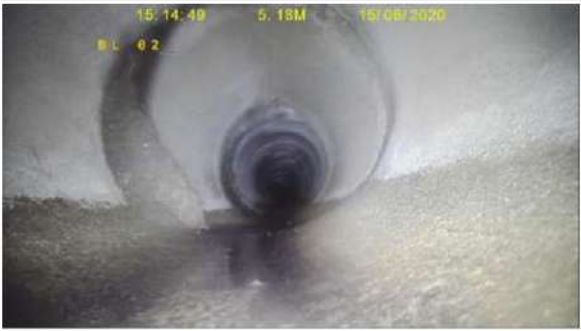
| DISTÂNCIA (m) | CÓDIGO | PROBLEMA | OBSERVAÇÃO | IMAGEM |
|---|---|---|---|---|
| 5,18 | RO-05 | Trecho ok | | |

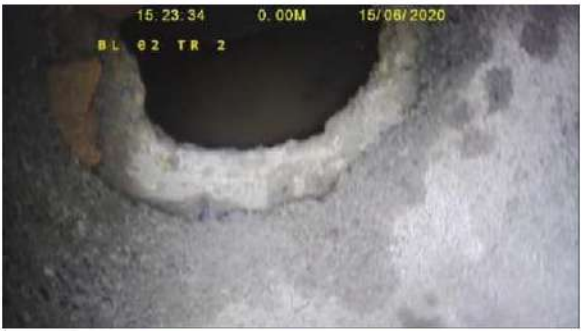
| DISTÂNCIA (m) | CÓDIGO | PROBLEMA | OBSERVAÇÃO | IMAGEM |
|---|---|---|---|---|
| 0,00 | RO-01 | Início de trecho | Pré-visualização da Rede Coletora 01 | |

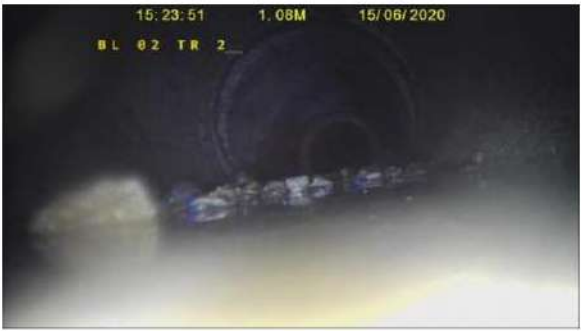
| DISTÂNCIA (m) | CÓDIGO | PROBLEMA | OBSERVAÇÃO | IMAGEM |
|---|---|---|---|---|
| 1,08 | RO-05 | Trecho ok | Chegou na RC-01;<br>- Diâmetro = 400 mm;<br>- Prof. do calçamento até a geratriz inferior = 0,90 m;<br>Visualização da rede sentido Rua Adalberto Schmalz, a Jusante | |

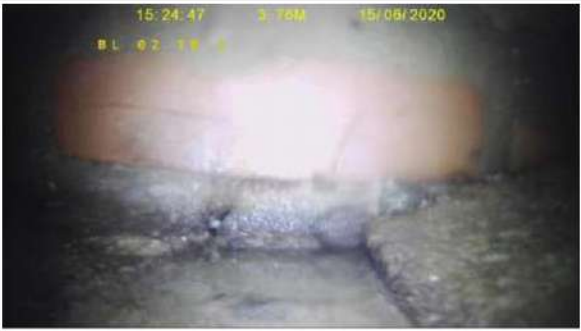
| DISTÂNCIA (m) | CÓDIGO | PROBLEMA | OBSERVAÇÃO | IMAGEM |
|---|---|---|---|---|
| 3,76 | OB | Caixa cega | Chegou na CC-01 | |

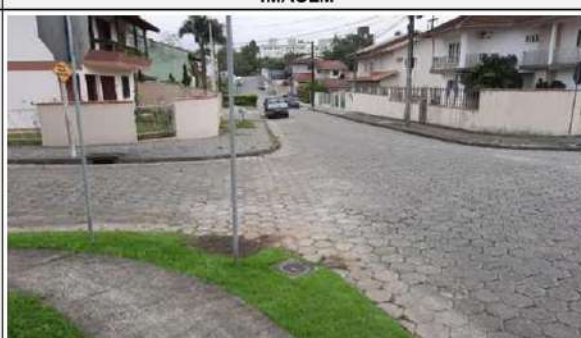
| DISTÂNCIA (m) | CÓDIGO | PROBLEMA | OBSERVAÇÃO | IMAGEM |
|---|---|---|---|---|
| | I | Terreno | BL-03 localizada na esquina em frente ao imóvel nº1443 | |

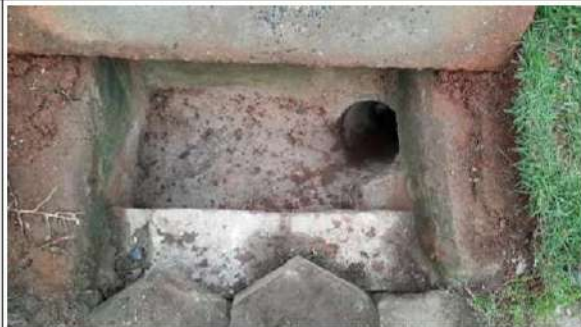
| DISTÂNCIA (m) | CÓDIGO | PROBLEMA | OBSERVAÇÃO | IMAGEM |
|---|---|---|---|---|
| | I | Acesso | Diâmetro do acesso - 200 mm | |

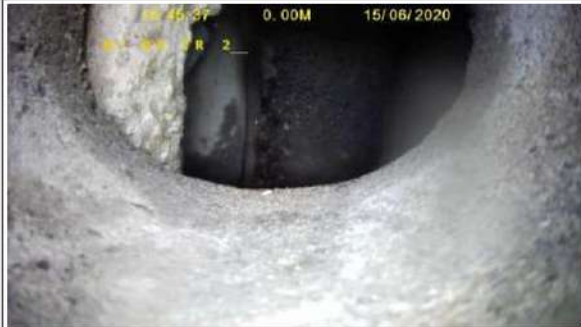
| DISTÂNCIA (m) | CÓDIGO | PROBLEMA | OBSERVAÇÃO | IMAGEM |
|---|---|---|---|---|
| 0,00 | RO-01 | Início de trecho | Pré-visualização da Rede Coletora 02 | |

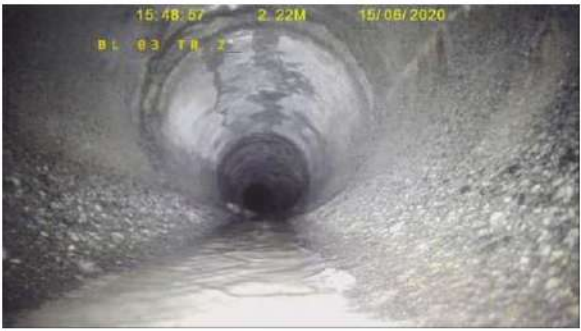
| DISTÂNCIA (m) | CÓDIGO | PROBLEMA | OBSERVAÇÃO | IMAGEM |
|---|---|---|---|---|
| 2,22 | RO-05 | Trecho ok | Chegou na RC-02;<br>- Diâmetro = 400 mm;<br>- Prof. do calçamento até a geratriz inferior = 0,95 m;<br>Visualização da rede sentido Rua Adriano Schondemank, a Jusante | |

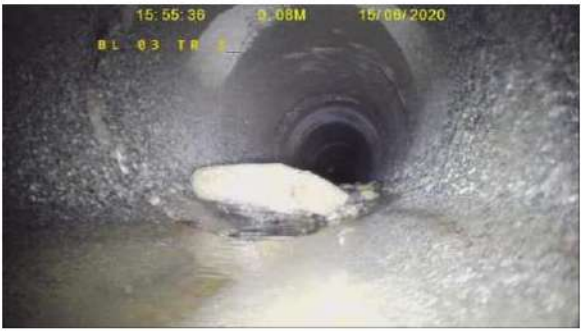
| DISTÂNCIA (m) | CÓDIGO | PROBLEMA | OBSERVAÇÃO | IMAGEM |
|---|---|---|---|---|
| 0,80 | RO-05 | Trecho ok | Chegou na RC-03;<br>- Diâmetro = 400 mm;<br>- Prof. do calçamento até a geratriz inferior = 0,95 m;<br>Visualização da rede sentido Rua sem Saída, a Montante | |

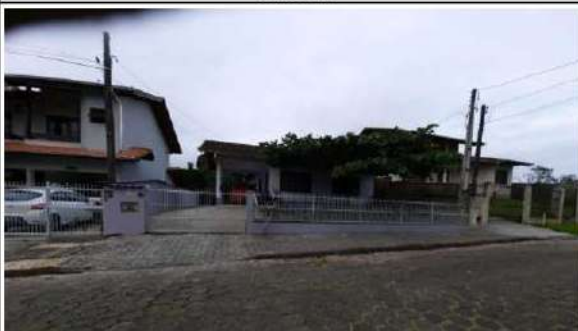
| DISTÂNCIA (m) | CÓDIGO | PROBLEMA | OBSERVAÇÃO | IMAGEM |
|---|---|---|---|---|
| | I | Terreno | BL-04 localizada em frente ao imóvel nº1473 | |
