Prestação de serviços técnicos para a execução de Inspeção visual robotizada em rede de drenagem pluvial a fim de verificar seu mapeamento

Inspeção e Diagnóstico da Rede de Drenagem Pluvial

VOLUME 01 – RELATÓRIO TÉCNICO

REL-0521-2022-01-C

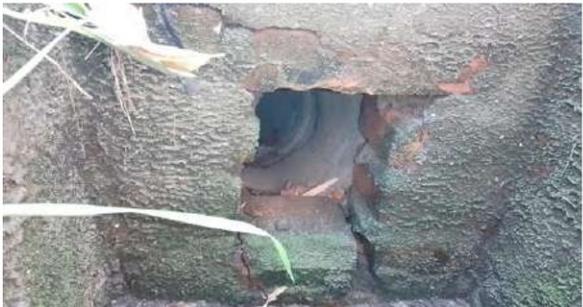
DISTÂNCIA (m)	CÓDIGO	PROBLEMA	OBSERVAÇÃO	IMAGEM
	I	Terreno		<p>20 de jan de 2022 08:43:13.931 -26°16'54,7662"S -48°50'38,43492"W 46 Rua Mondai Saguacu Joinville Santa Catarina BL 03</p>
	I	Caixa		
	I	Acesso	Seta indica o local do acesso e sentido da inspeção

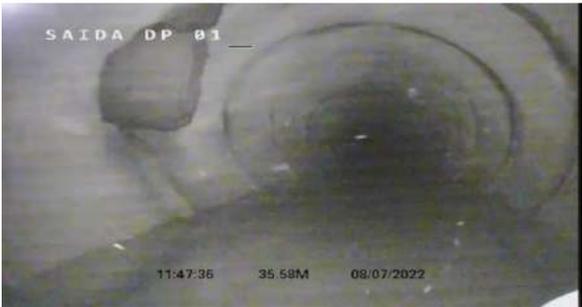
DISTÂNCIA (m)	CÓDIGO	PROBLEMA	OBSERVAÇÃO	IMAGEM
35,58	RO-01	Trecho ok	Realizado a marcação no solo (Ponto 02) conforme posicionamento do equipamento à 35,58 metros, conforme analisado na imagem a seguir

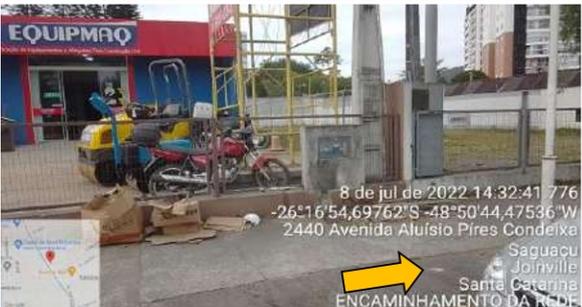
I	Terreno	Ponto 02 sentido CP-01. Seta indica ponto de referência

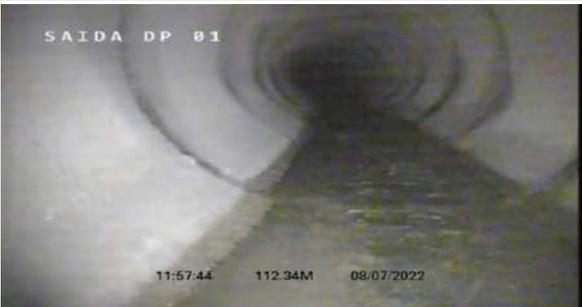
112,34	I	Alcance máximo do equipamento	Realizado a marcação no solo (Ponto 01) conforme posicionamento do equipamento à 112,34 metros, conforme analisado nas imagens a seguir

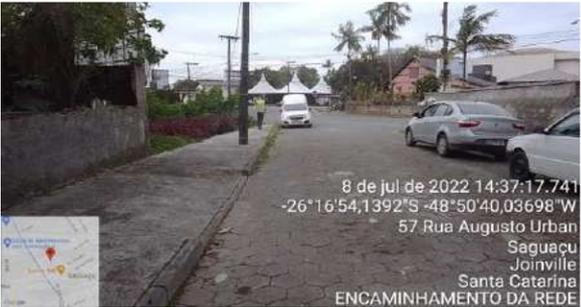
DISTÂNCIA (m)	CÓDIGO	PROBLEMA	OBSERVAÇÃO	IMAGEM
	I	Terreno	Ponto 01 sentido CP-01

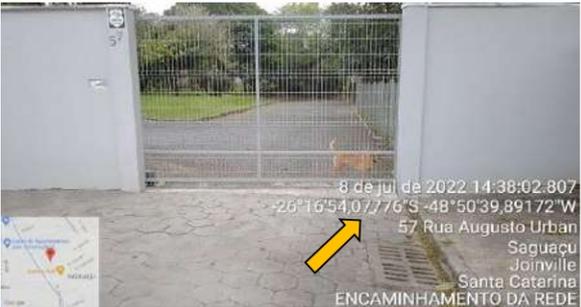
<p>8 de jul de 2022 14:37:17.741 -26°16'54,1392"S -48°50'40,03698"W 57 Rua Augusto Urban Saguaçu Joinville Santa Catarina ENCAMINHAMENTO DA REDE</p>
	I	Utilizado localizador		
	I	Terreno	Ponto 01 sentido Saída-DP-01. Seta indica ponto de referência
