# **LAUDO DE VISTORIA DE ENGENHARIA, ACESSIBILIDADE E CONFORTO**

**DO CENTRO POLIESPORTIVO, CULTURAL  
E DE LAZER**

**ARENA JOINVILLE**

**Dezembro/2020 à Dezembro/2022**

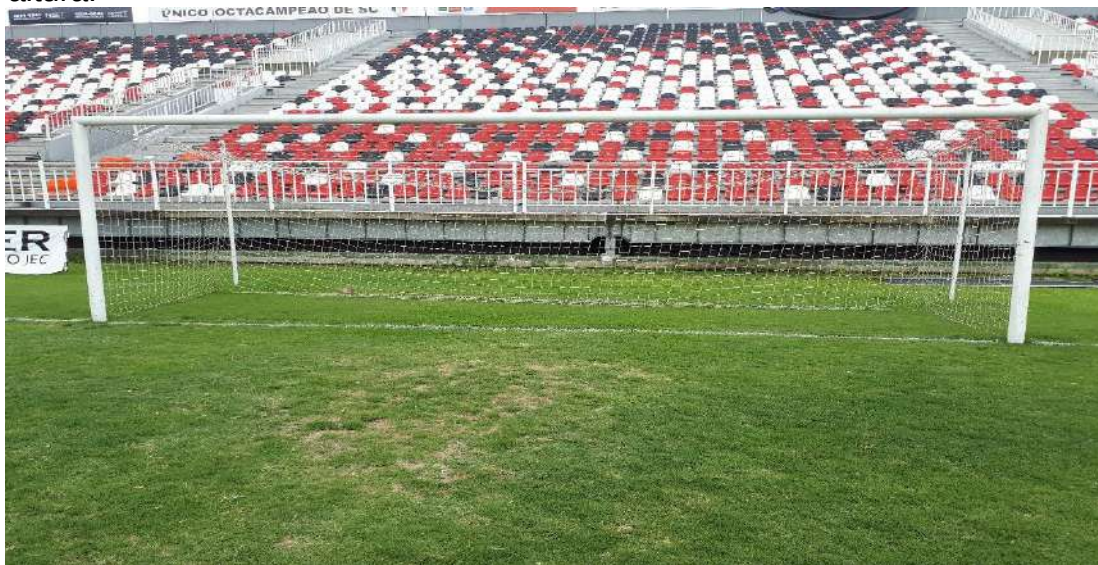
As traves do gol estão firmemente fixadas e medem 7,32m de comprimento e 2,44m de altura.

**Foto 10** – setor B e trave face Norte do Estádio

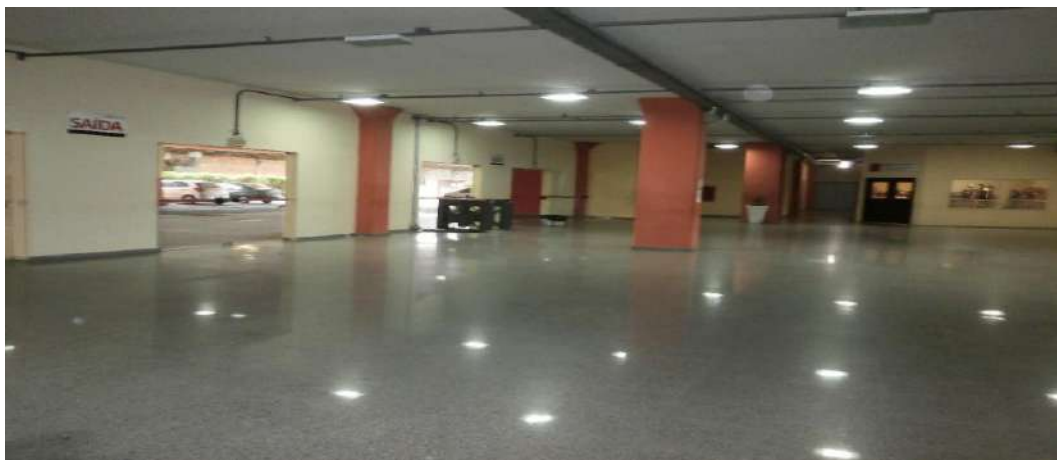
Foram feitas observações em dia normal e também em dia de jogo, não se constatando nenhuma anomalia ou patologia que merecesse referência quanto aos sistemas construtivos, no que tange ao sistema estrutural. Foram recuperadas as “bicheiras” e revestidos com tinta na cor cinza ou vermelha.

**Foto 14** – vista do hall que dá acesso as arquibancadas cobertas do Estádio

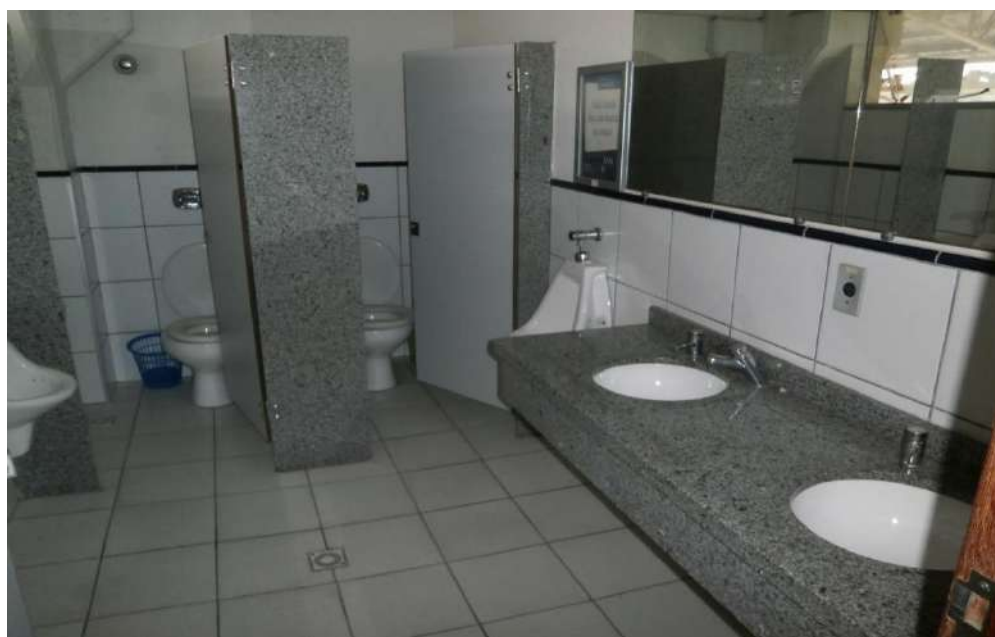
O sistema de instalações hidro sanitárias de uma forma geral encontra-se em bom estado de funcionamento e sem vazamentos.

*Foto 23 – sanitários com excelente acabamento no Estádio*

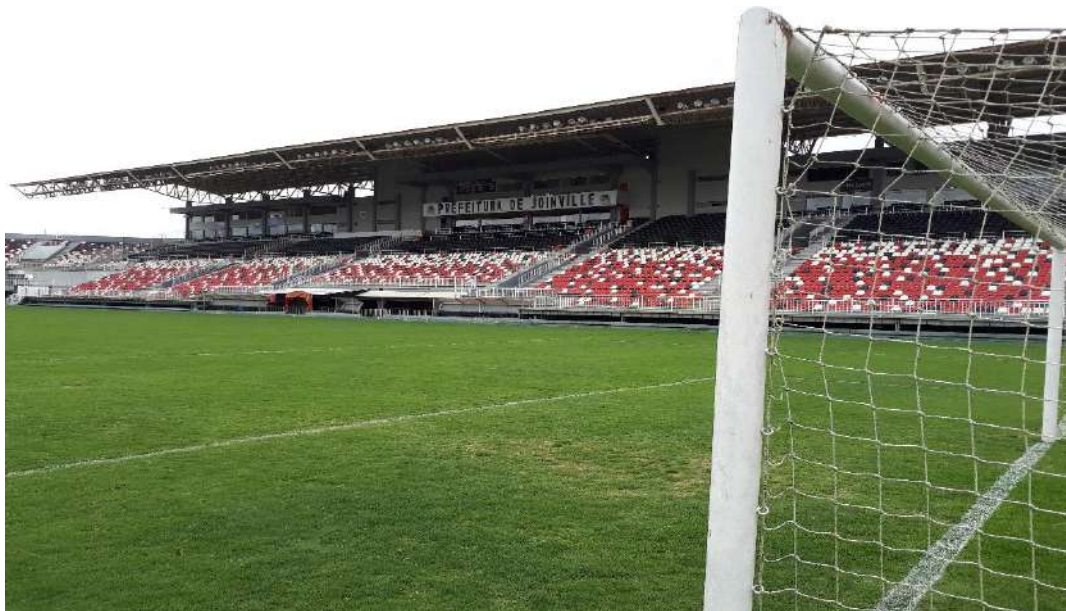
As traves, firmemente fixadas, medem 4,72 m por 2,42 de altura.

**Fotos 36** – Campo, arquibancadas e traves do campo de jogo
