**LAUDO INSTALAÇÕES ELÉTRICAS DO ESTÁDIO ARENA JOINVILLE**  
**INSTALAÇÕES ELÉTRICAS**  
**2025-2026**

*Vista Iluminação campo da Arena Joinville/ SC – 11/12/2024*

Emissão de Laudo de inspeção técnica das Instalações Elétricas de AT, BT, Iluminação do Campo de Futebol, Iluminação de Emergência e SPDA da Arena do Joinville F.C. em Joinville, SC.

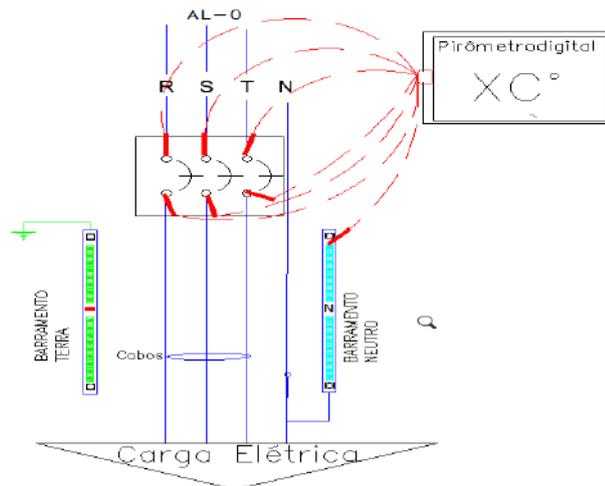
### 7.5 - Medições Térmicas - Disjuntores / alimentadores e transformadores no QGBT

| Disjuntor | Temperatura | Fase R | Fase S | Fase T | Neutro N | TMA | °C | Obs. |
| DG2 | Alim. ILum.<br>21,4 | 21,2 | 21,2 | 21,2 | 21,0 | ≤90 | °C | normal |

TMA - Temperatura máxima admissível: 90°C / cabos EPR e 70°C / PVC

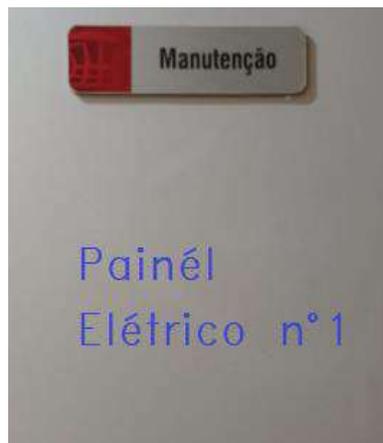
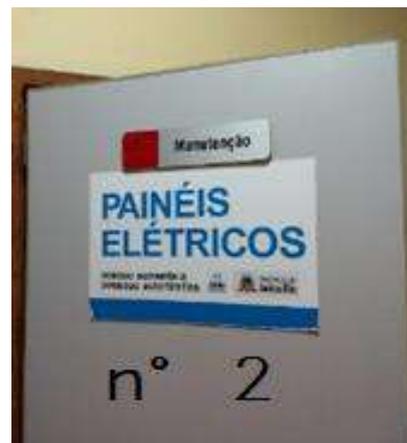
Fotos 10 – Portas de entrada da Sala de Painéis nº 1 e 2, no corredor lado Sul da Edificação’-11/12/2024

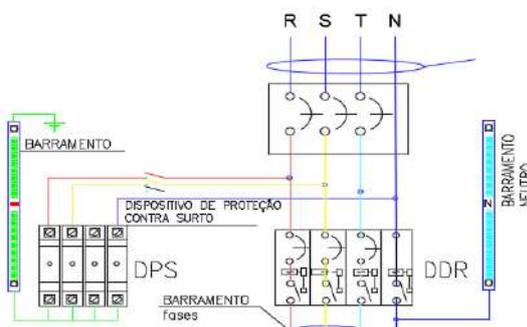
Foto 12 – Dispositivos DPS e DDR -11/12/2024

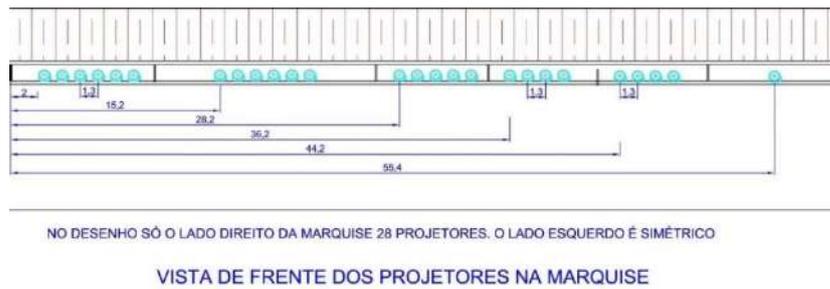
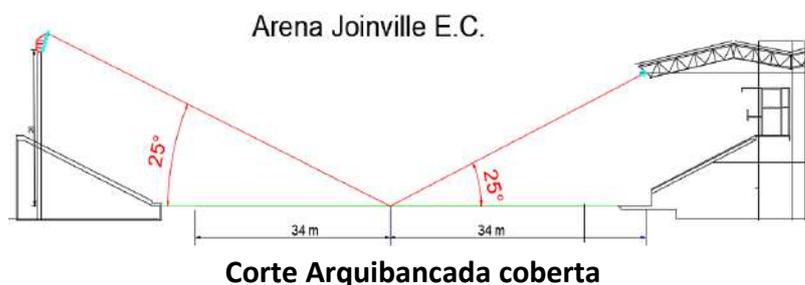
### 8.3 – Projetores em Configuração Linear na Marquise

Os projetores do lado Oeste do campo estão alinhados ao longo da Marquise em conjuntos de 6, 5 e 4 projetores de 2.000 W cada.

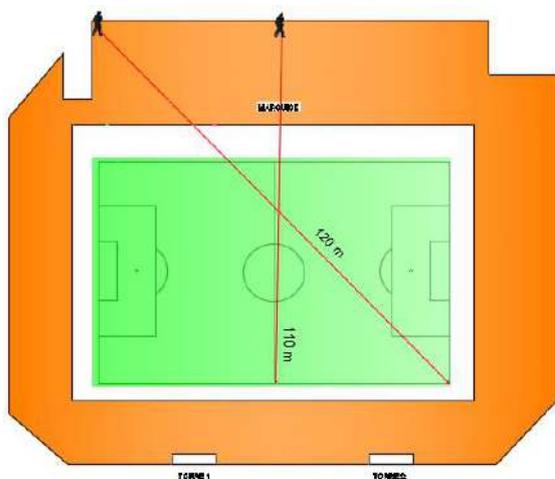
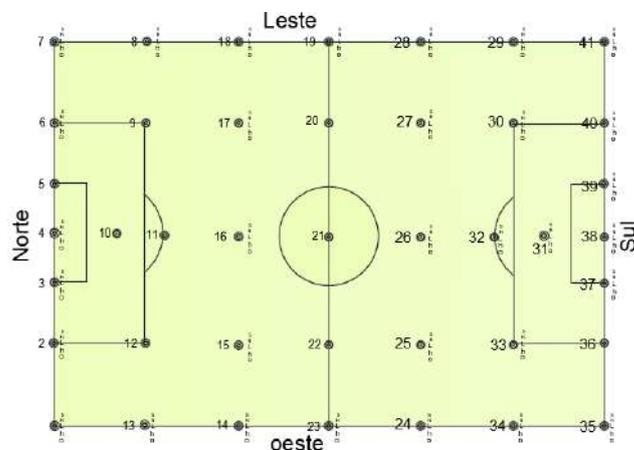
### 8.6 – Iluminamento (E- Lux) - planilha

Foram efetuadas medições do iluminamento do campo com todos os projetores energizados, nos pontos característicos para proporcionar as médias dos iluminamento da atual situação lumínica. Assim, em cada ponto fez-se cinco (5) leituras distintas, de iluminamentos verticais EV e horizontais EH, cujos resultados estão apontados nas planilha e gráficos abaixo:

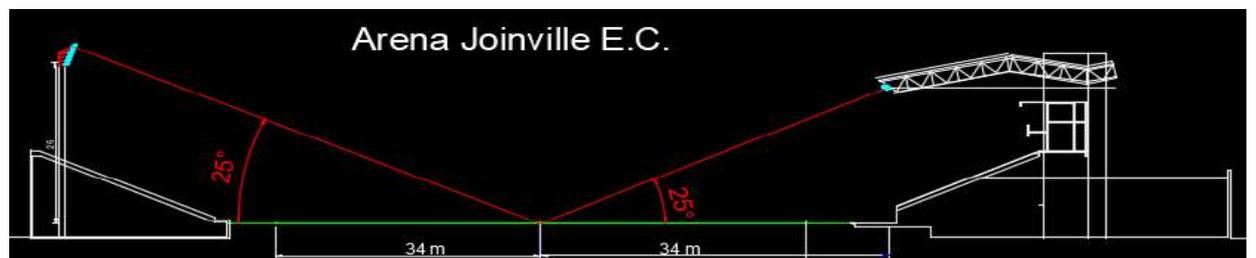
### 8.12 - Ofuscamento lumínico

**Nota:** Os ângulos mínimo para evitar eventuais **ofuscamentos** indesejáveis, deve ser igual ou maior que 25°, sendo que, valores abaixo deste poderiam ensejar em alguns locais, **desconforto visual**, consoante Norma ABNT NBR / 8995-1,0 e que mereceriam ajustes angulares de projetores ofuscantes.

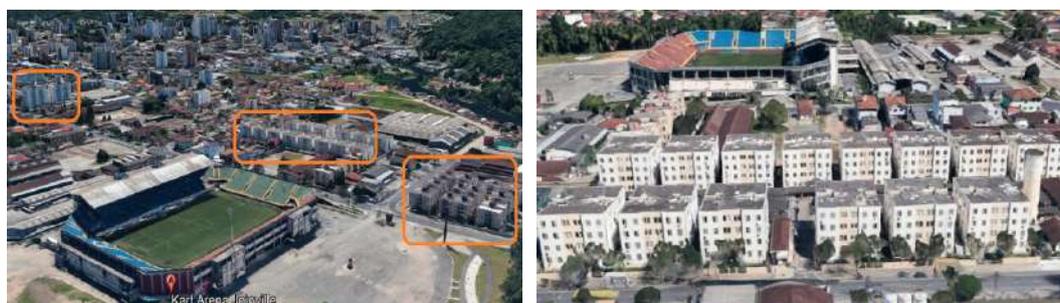
Nesse contexto mostramos abaixo, fotos das Edificações adjacentes, com alturas (25 m), similares ao da Arena, com as suas devidas proteções por captores.

Fotos 22 - Arena Joinville e Edifícios adjacentes ao estádio, dotados de Para-raios- 11/12/2024

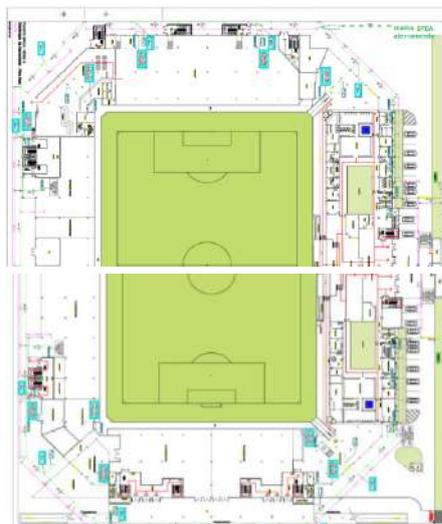
### 10.1- Planta com malha de aterramento

A estrutura metálica da cobertura da Arq. foi aproveitada para captar e escoar as descargas elétricas atmosféricas e interligando-as aos eletrodos de aterramento, por fitas maciça aparente de descida, de 70 mm<sup>2</sup> em sua parede externa, até as caixas de inspeção.

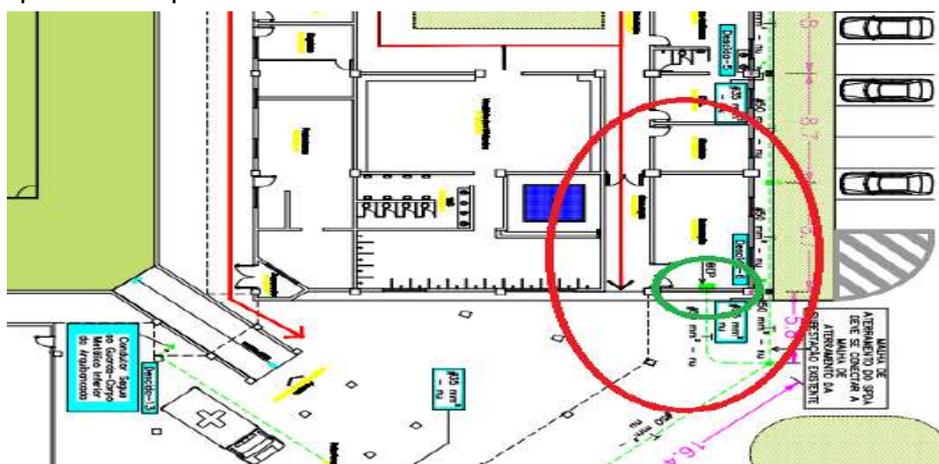
Constatou-se que os eletrodos de terra dos sistemas SPDA e TNs, Casa de Gás e Corpo de Guarda foram equipotencializados e interligados em Caixa de Equalização exclusiva (BEP) na subestação, consoante planta e esquema abaixo.

Os elementos de conectividade e fixações, e as respectivas caixas de inspeção se apresentam em bom estado de conservação.
