Ref.: **Residencial Caroli Easy Club**  
**Protocolo nº 42.616/2014.**  
**Resposta Ofício nº 1293/2015 – UP/IPPUJ**

## **1. INFORMAÇÕES QUANTO A EXISTÊNCIA DE NASCENTE D'ÁGUA (CANALIZADA/TUBULADA) EXISTENTE NO IMÓVEL, CONFORME QUESTIONADO NA AUDIÊNCIA PÚBLICA.**

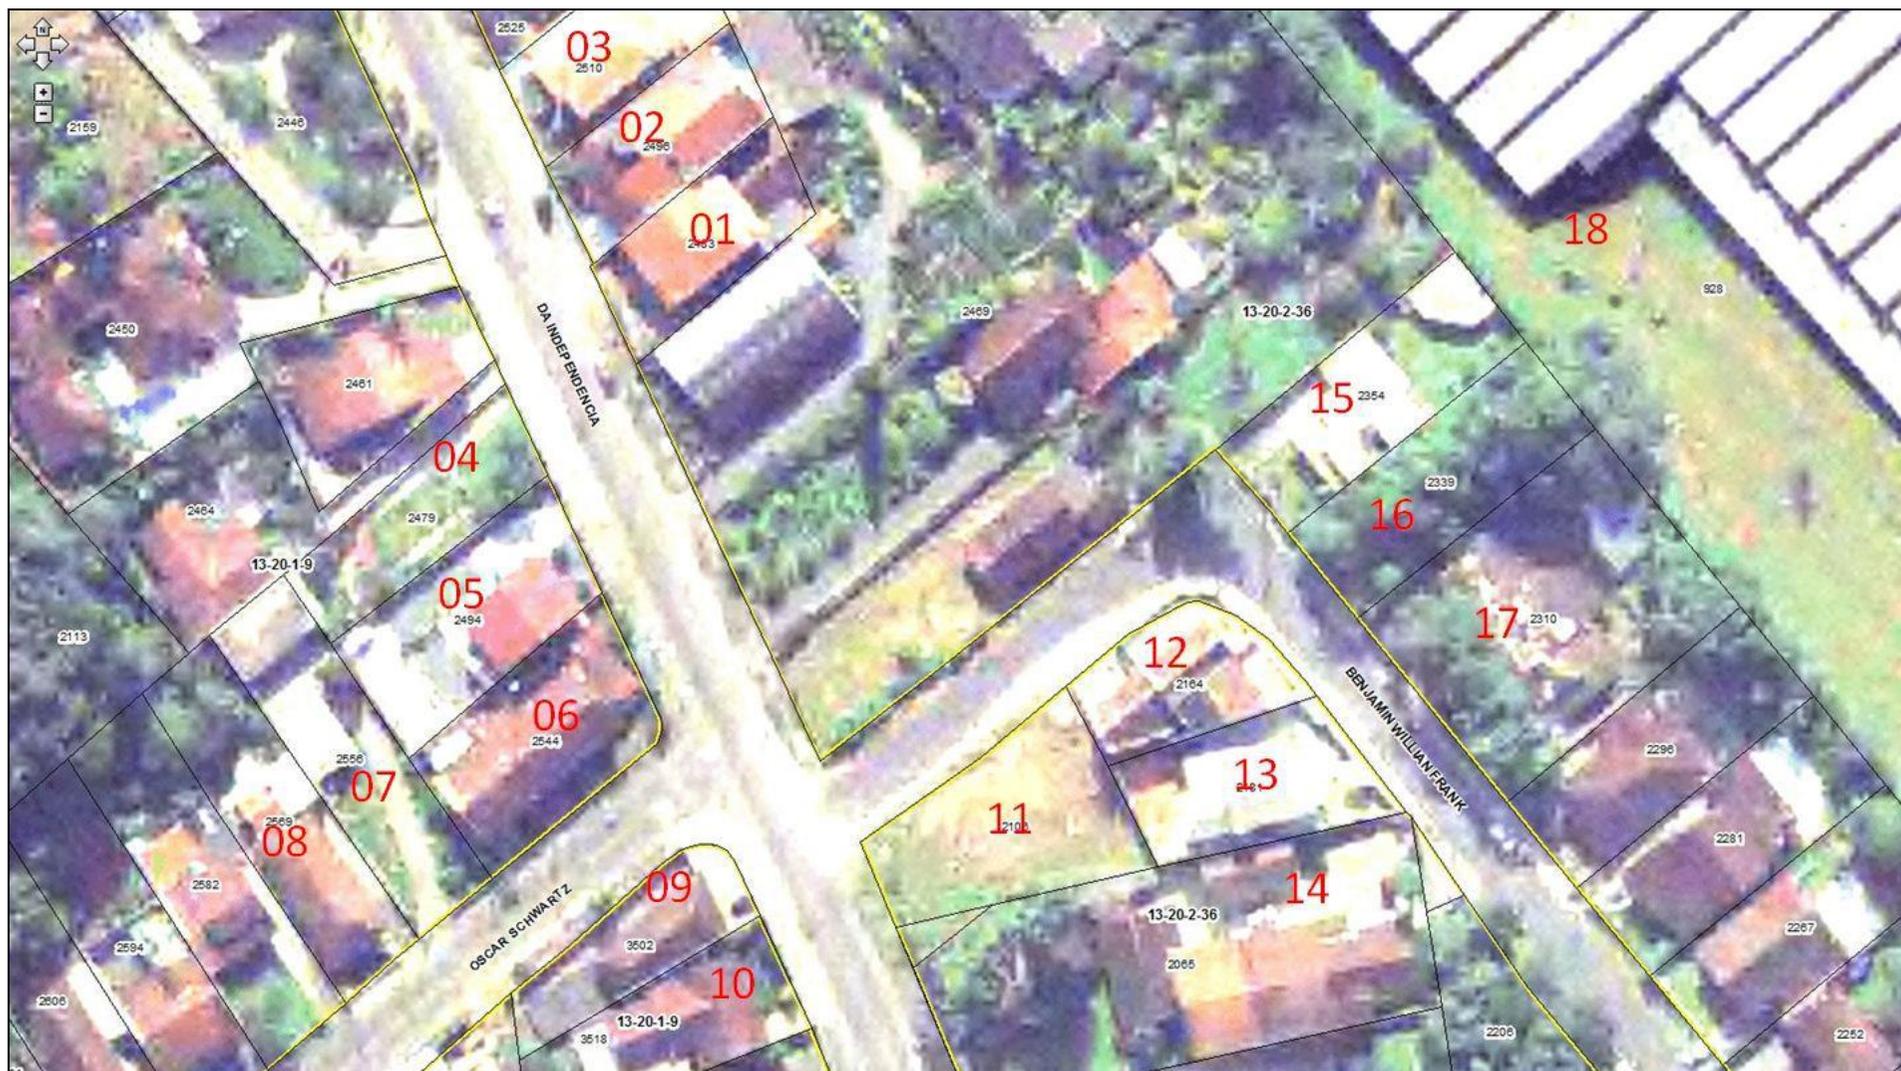
Figura 4.1: Imóveis lindeiros ao empreendimento enumerados para a especificação da porcentagem de projeção de incidência de sol apresentada a seguir.

De forma representativa os imóveis que sofrem, em algum momento, com o cone de sombra projetado pelo empreendimento foram tabelados e numerados de 1 a 18, conforme representado pela **Figura 4.1**. Assim, o resultado, em porcentagem, apresentado nas **Tabelas 4.1 e 4.2** é o fator de energia solar diretamente incidente sobre cada imóvel. Conforme apresentado, todos dos imóveis possuem mais de duas horas de sol incidente.

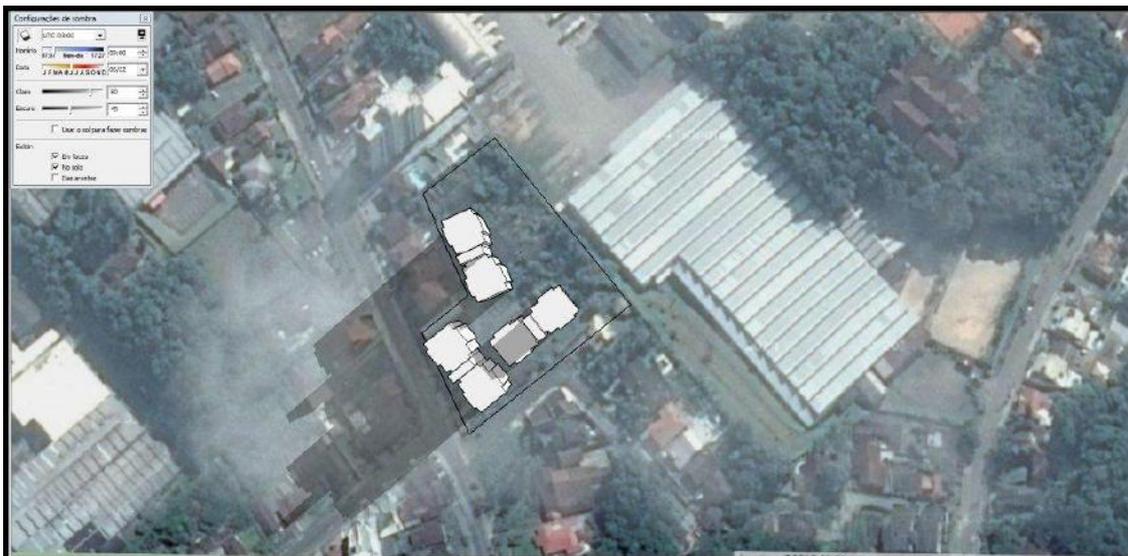
**Figura 4.2:** Cone de sombra projetado as 9:00 horas da manhã no período de inverno.

A seguir é apresentado o cone de sombra projetado em intervalos de 15 em 15 minutos para o período das 9:00 as 15:00 horas durante a estação do ano **inverno**.

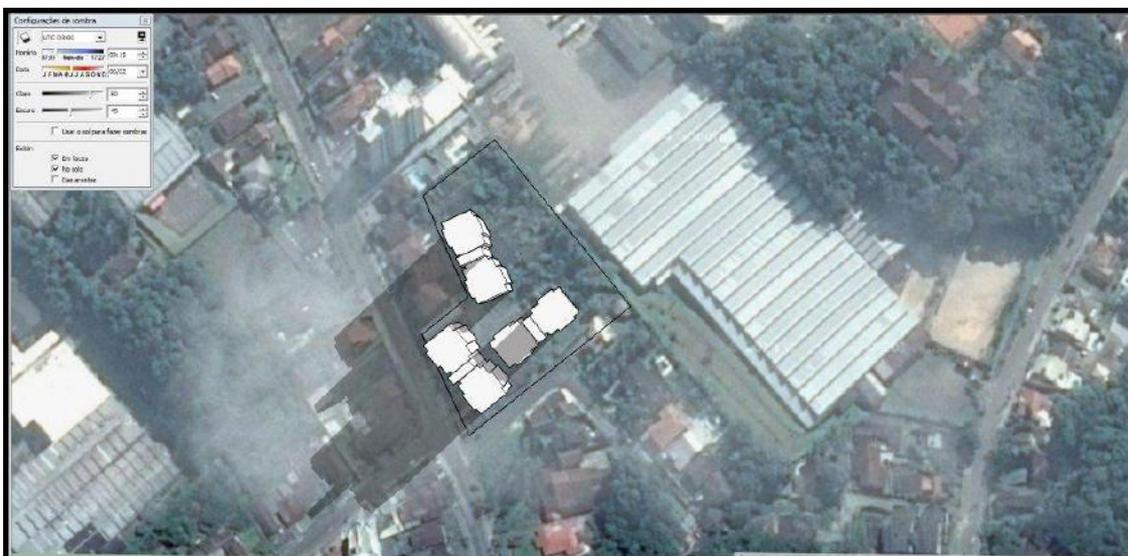
**Figura 4.3:** Cone de sombra projetado as 9:15 horas da manhã no período de inverno.

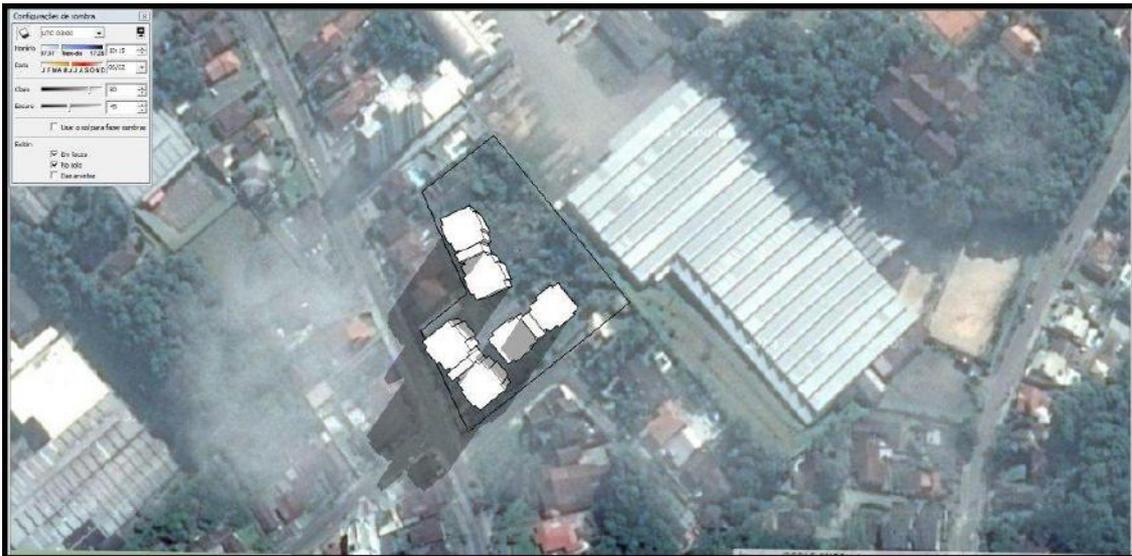
**Figura 4.7:** Cone de sombra projetado as 10:15 horas da manhã no período de inverno.

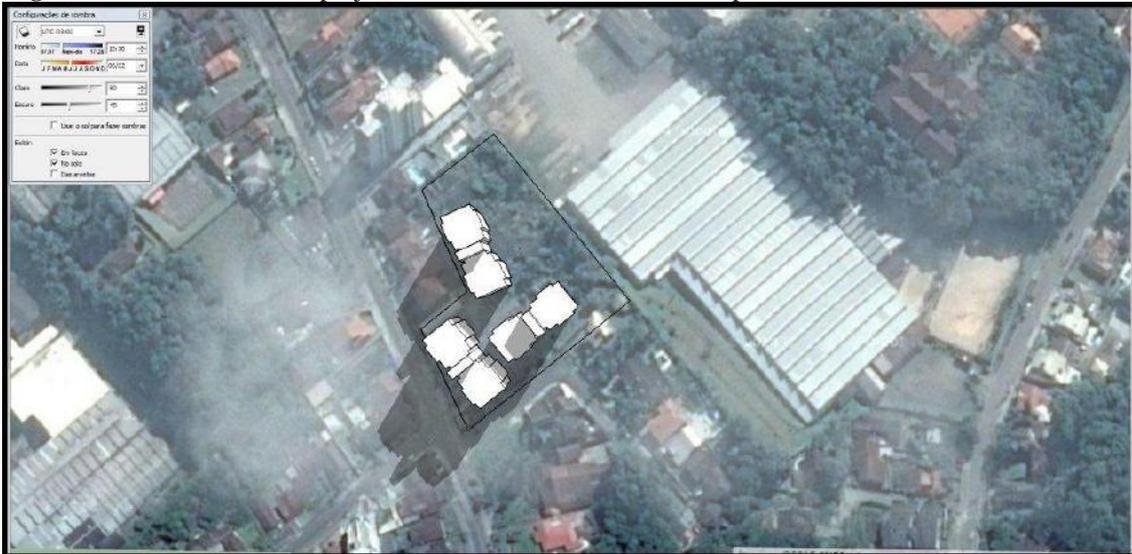
**Figura 4.8:** Cone de sombra projetado as 10:30 horas da manhã no período de inverno.

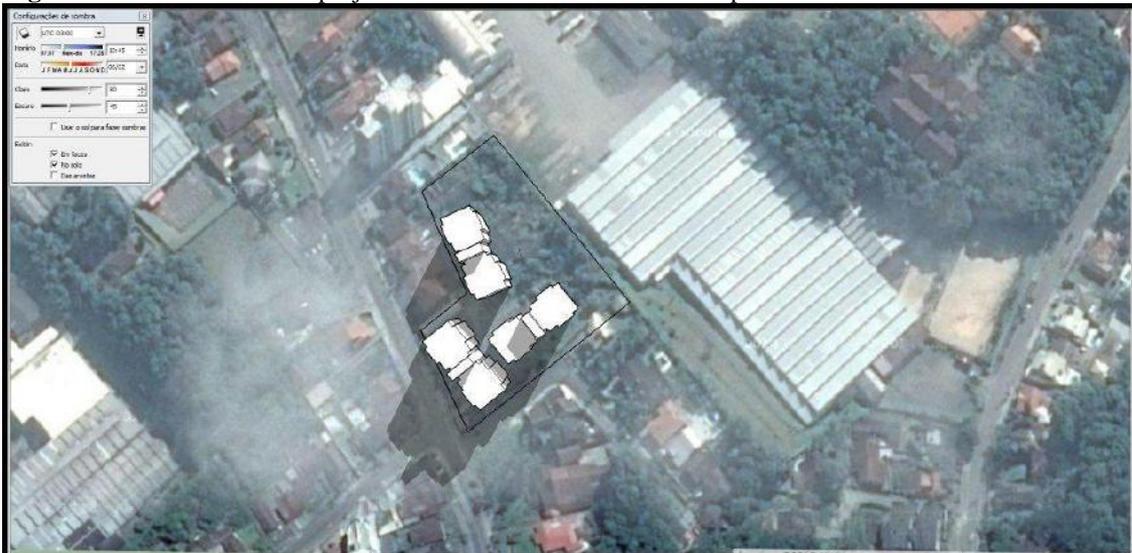
**Figura 4.9:** Cone de sombra projetado as 10:45 horas da manhã no período de inverno.

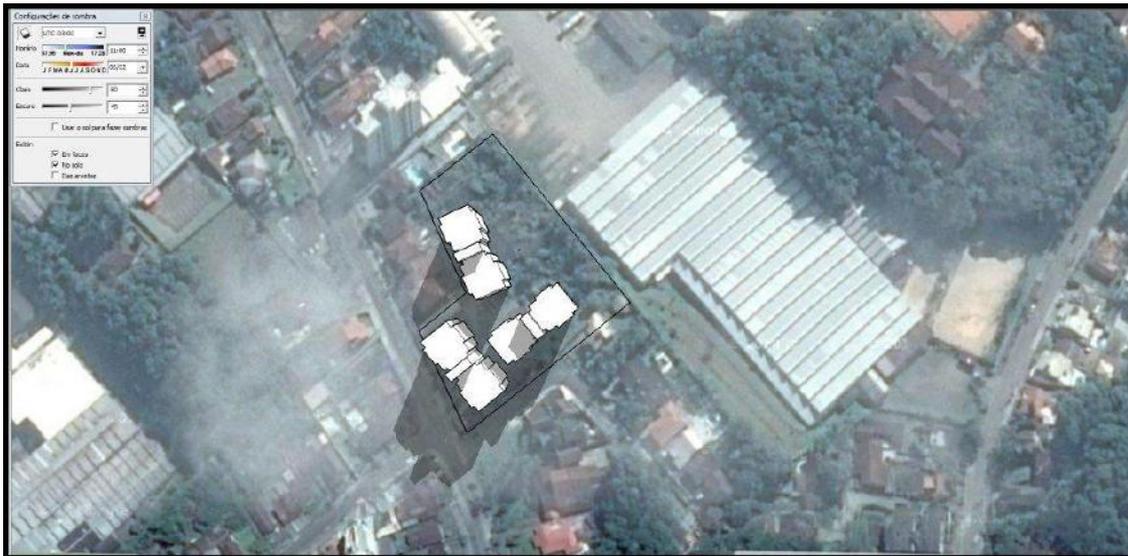
**Figura 4.10:** Cone de sombra projetado as 11:00 horas da manhã no período de inverno.

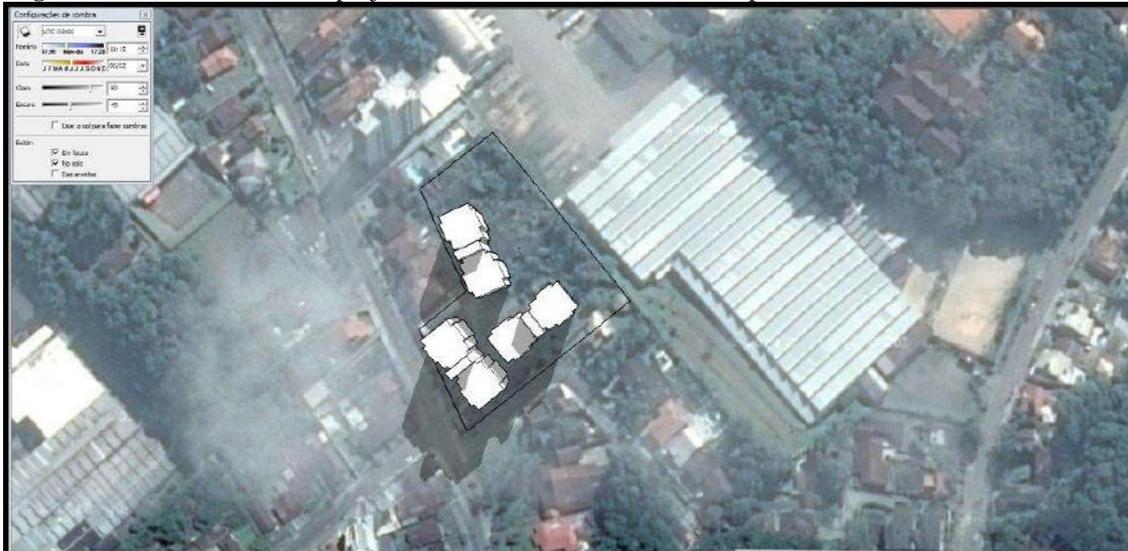
**Figura 4.11:** Cone de sombra projetado as 11:15 horas da manhã no período de inverno.

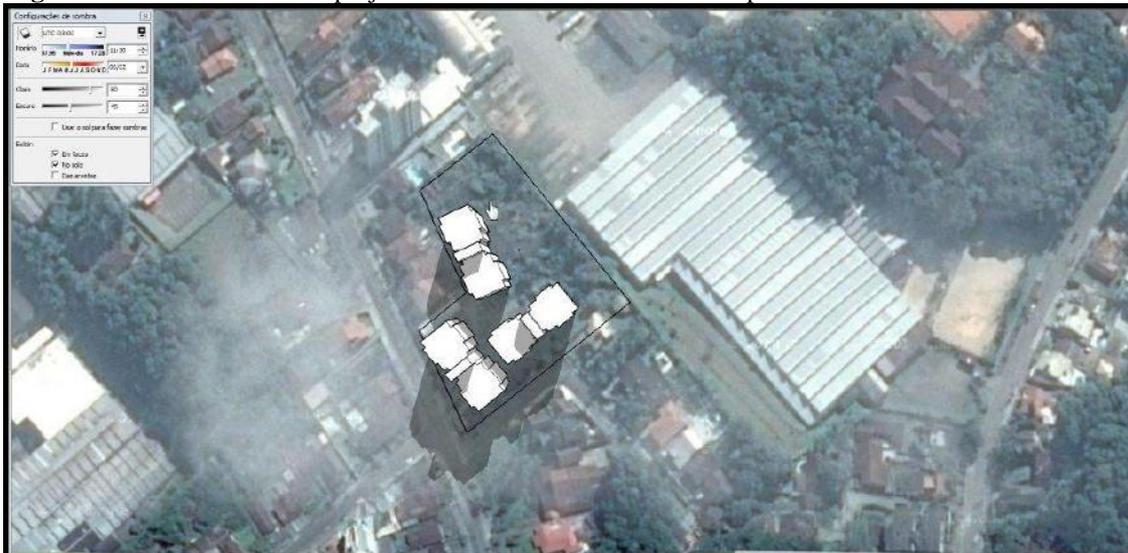
**Figura 4.12:** Cone de sombra projetado as 11:30 horas da manhã no período de inverno.

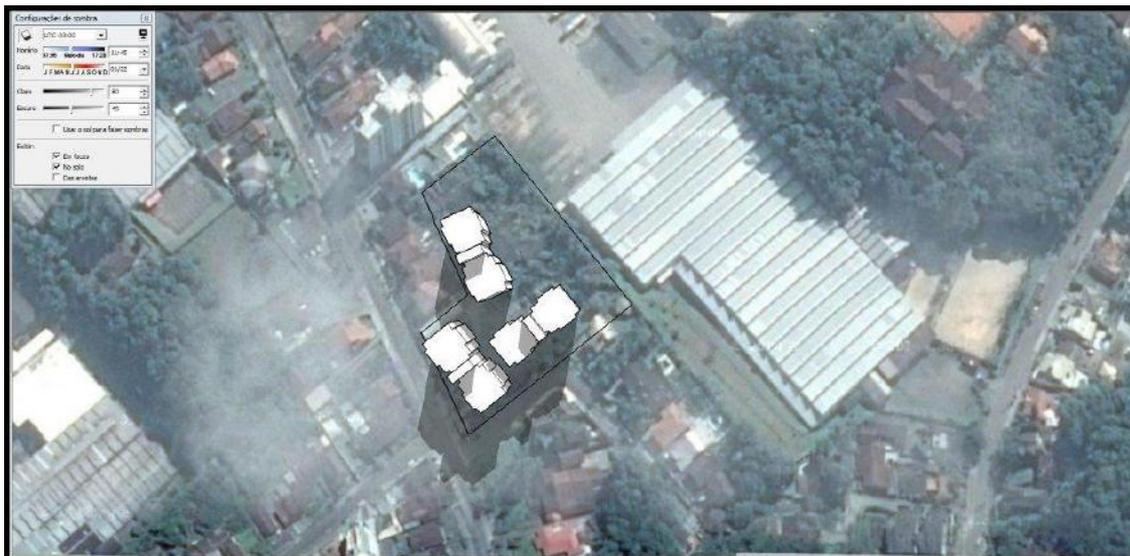
**Figura 4.13:** Cone de sombra projetado as 11:45 horas da manhã no período de inverno.

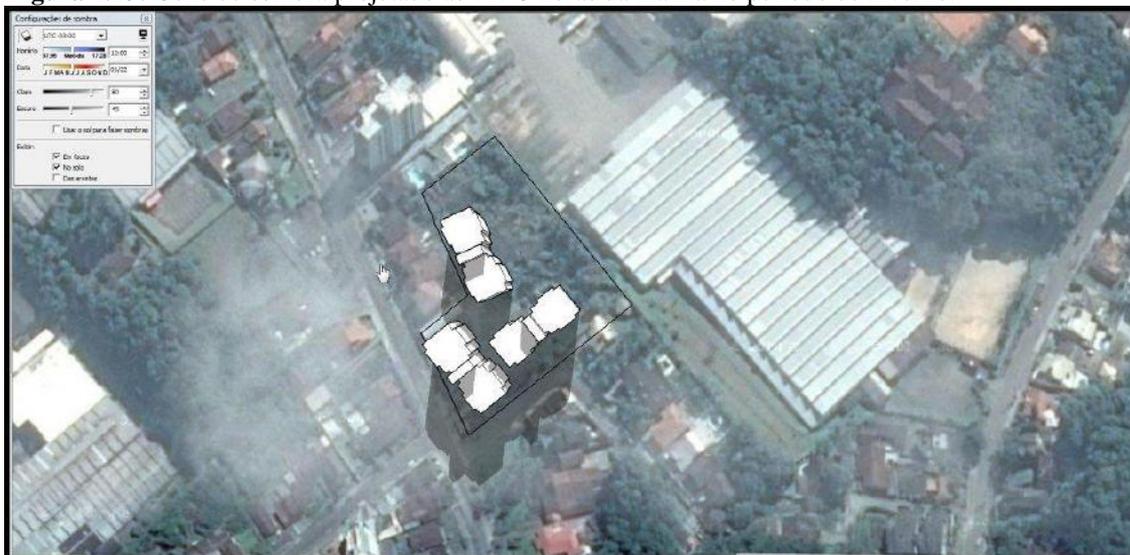
**Figura 4.14:** Cone de sombra projetado as 12:00 horas da manhã no período de inverno.

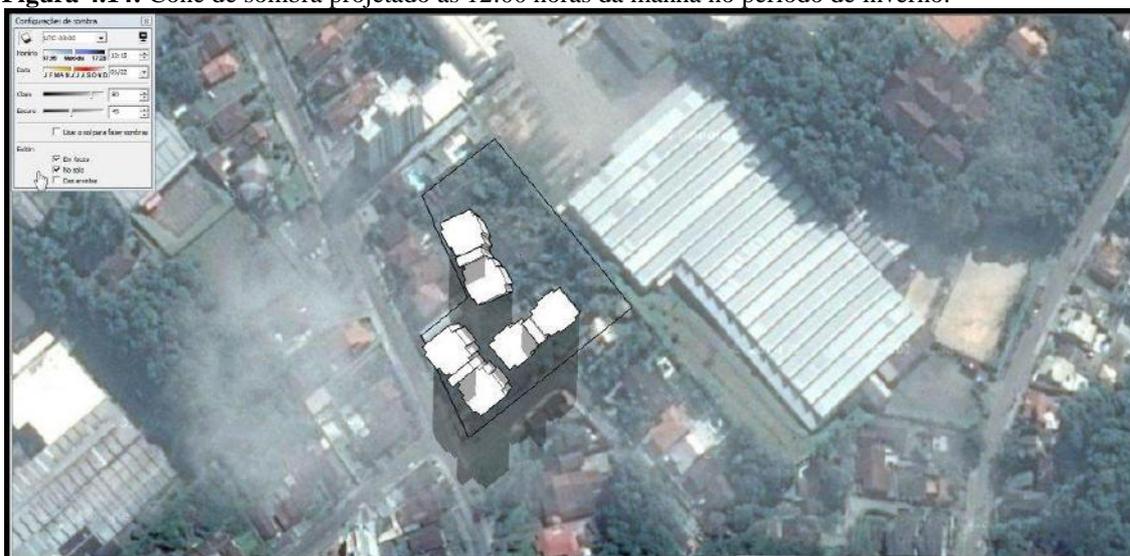
**Figura 4.15:** Cone de sombra projetado as 12:15 horas da manhã no período de inverno.

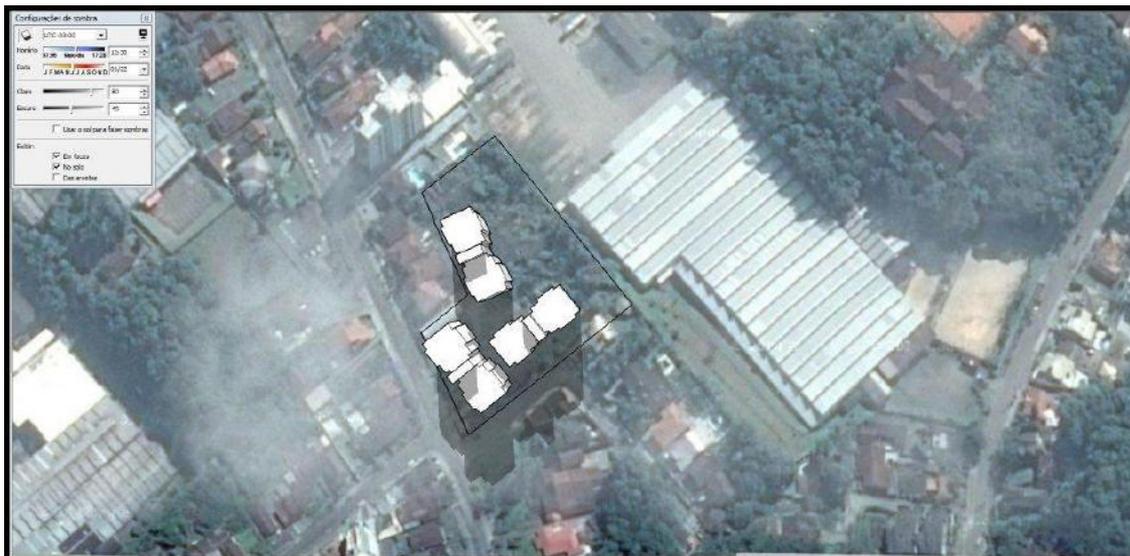
**Figura 4.16:** Cone de sombra projetado as 12:30 horas da manhã no período de inverno.

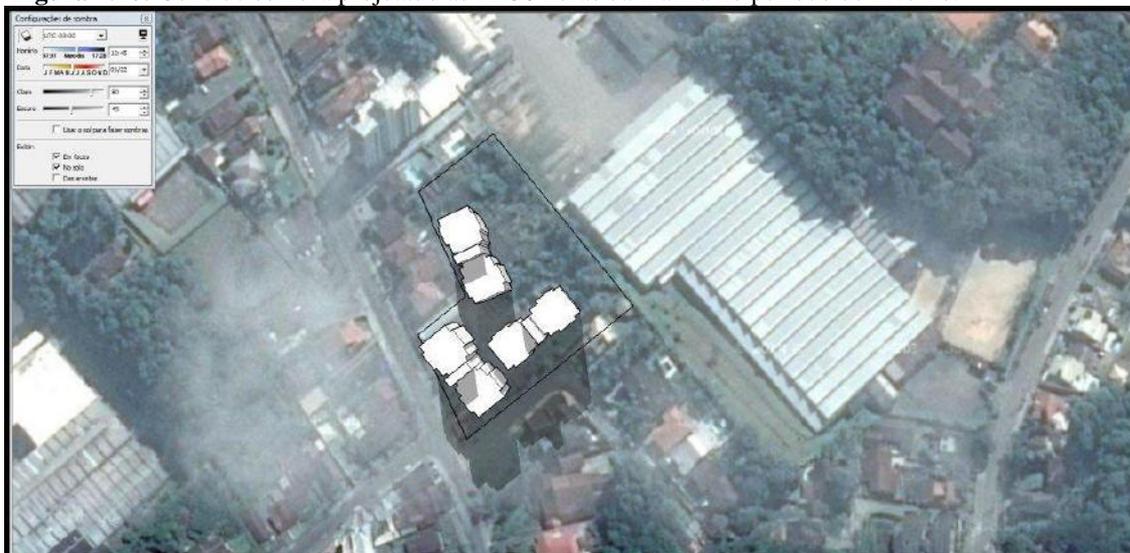
**Figura 4.17:** Cone de sombra projetado as 12:45 horas da manhã no período de inverno.

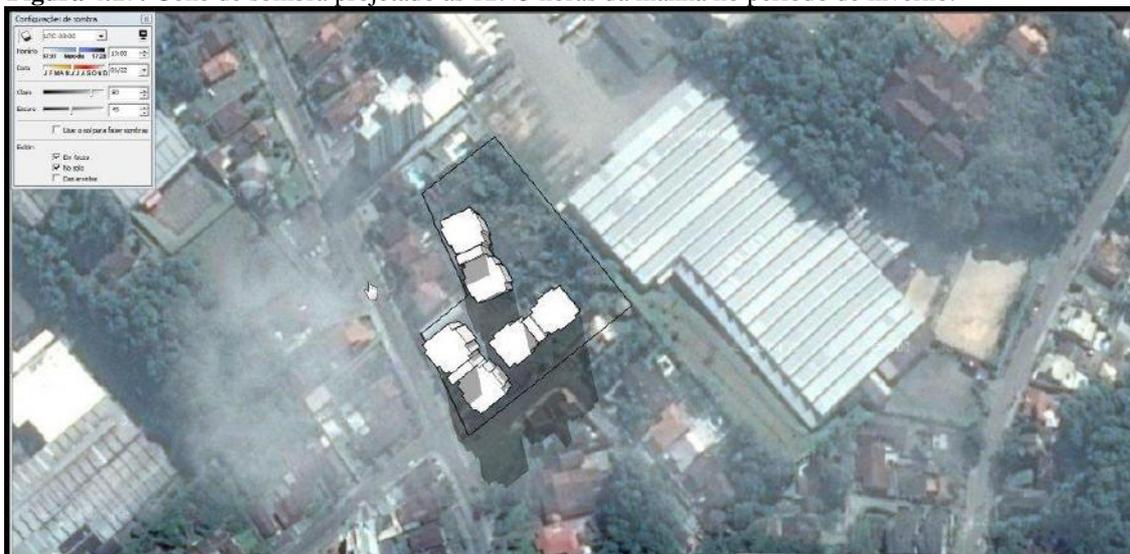
**Figura 4.18:** Cone de sombra projetado as 13:00 horas da manhã no período de inverno.

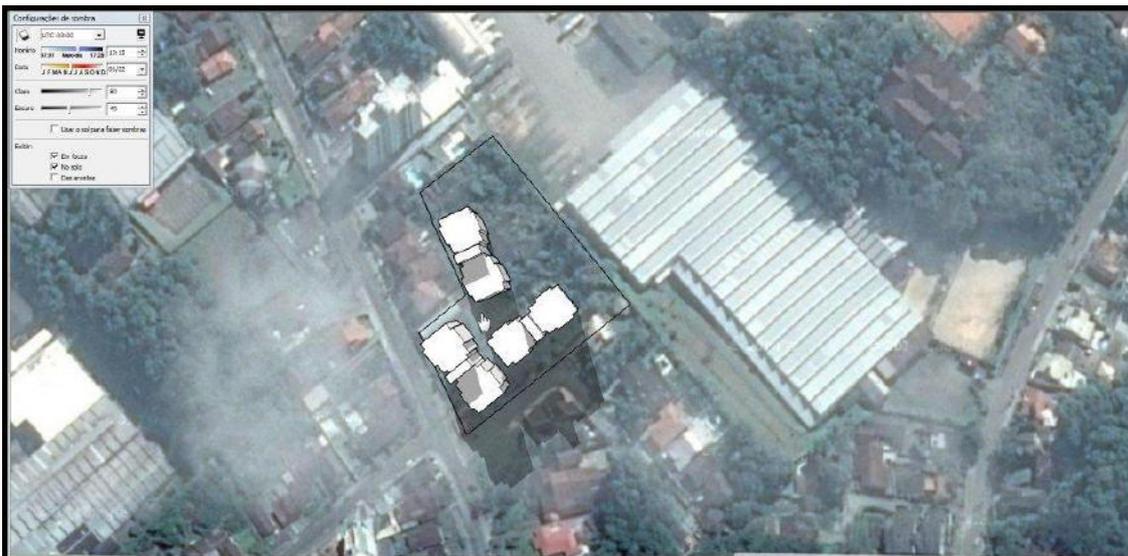
**Figura 4.19:** Cone de sombra projetado as 13:15 horas da manhã no período de inverno.

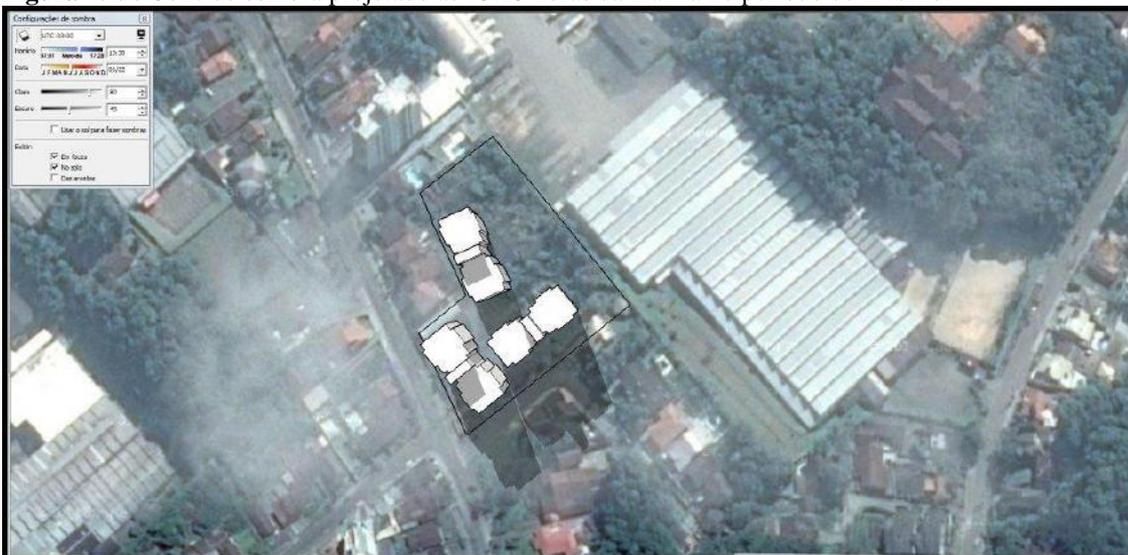
**Figura 4.20:** Cone de sombra projetado as 13:30 horas da manhã no período de inverno.

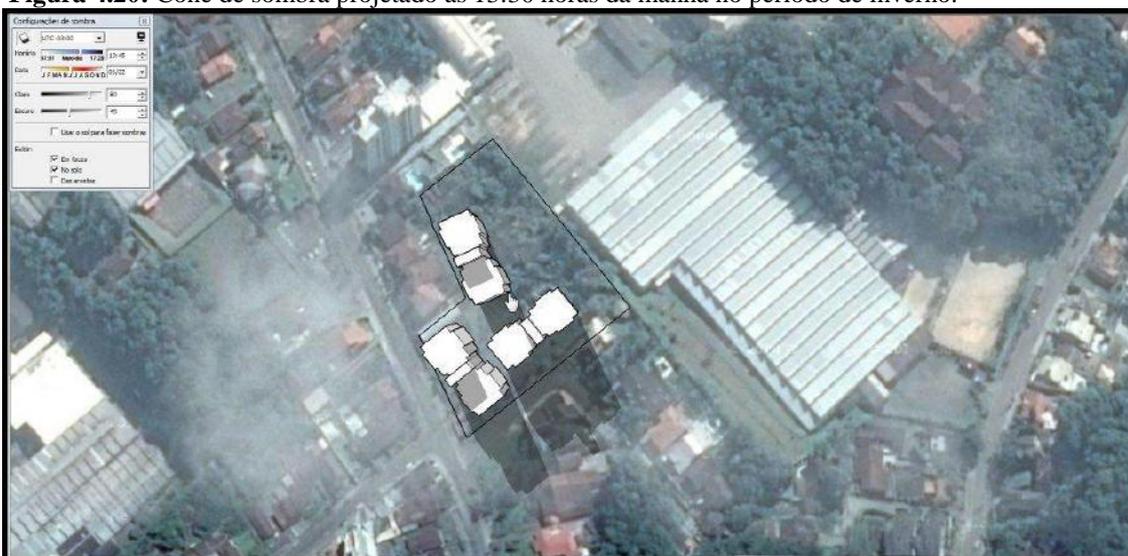
**Figura 4.21:** Cone de sombra projetado as 13:45 horas da manhã no período de inverno.

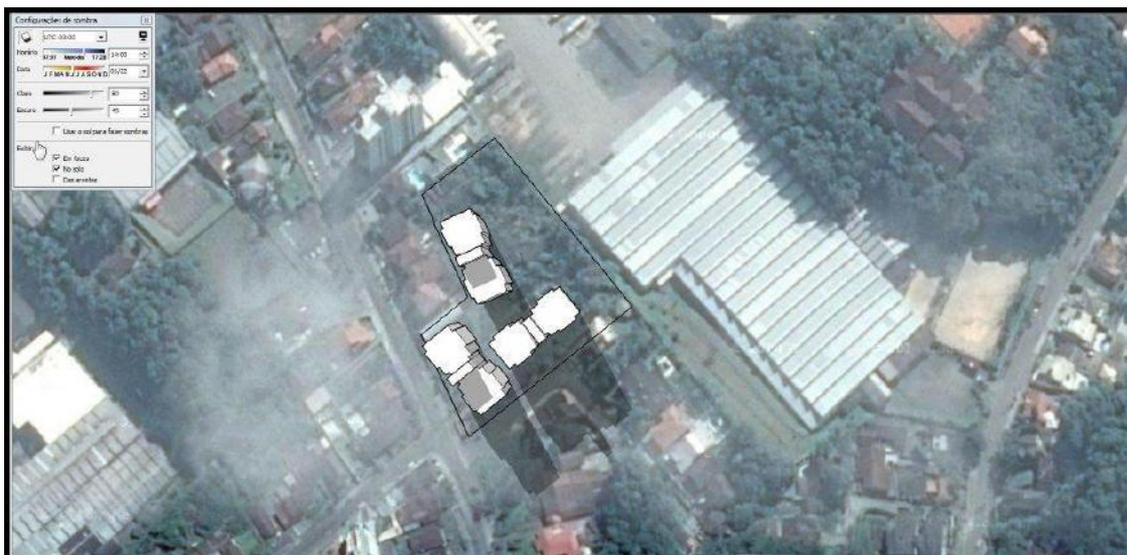
**Figura 4.22:** Cone de sombra projetado as 14:00 horas da manhã no período de inverno.

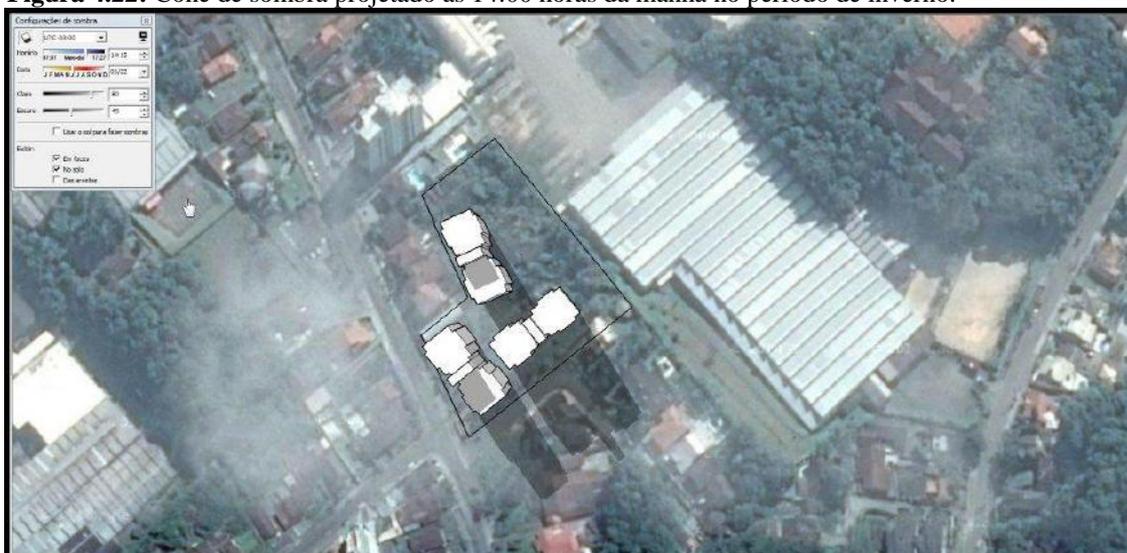
**Figura 4.23:** Cone de sombra projetado as 14:15 horas da manhã no período de inverno.

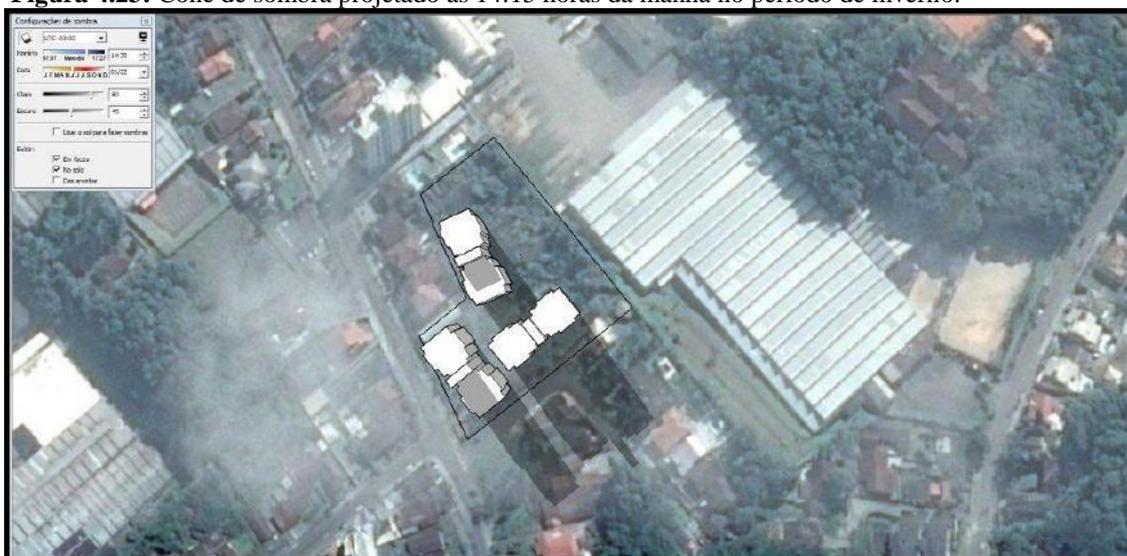
**Figura 4.24:** Cone de sombra projetado as 14:30 horas da manhã no período de inverno.

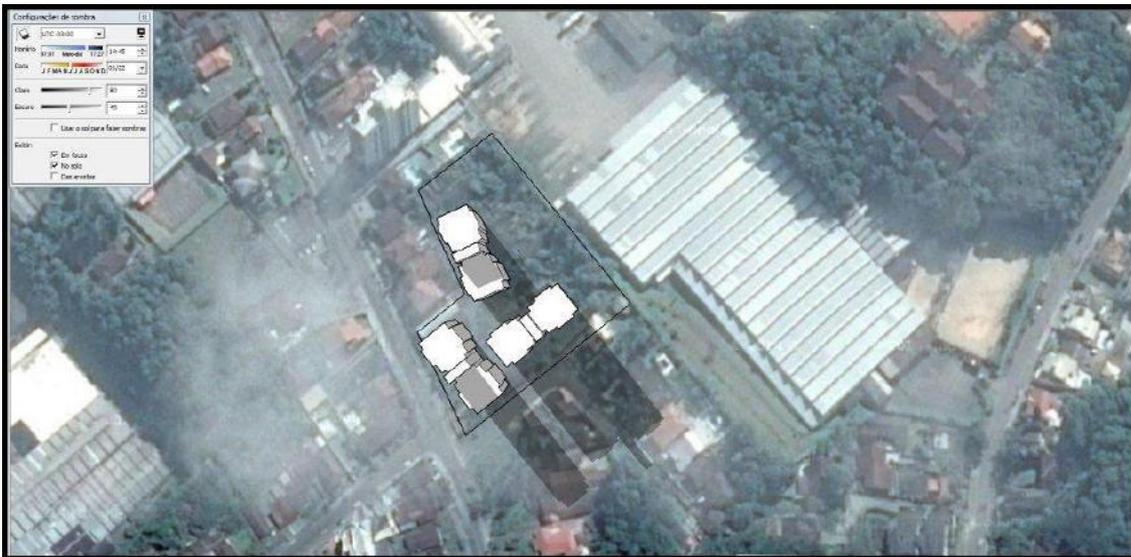
**Figura 4.25:** Cone de sombra projetado as 14:45 horas da manhã no período de inverno.

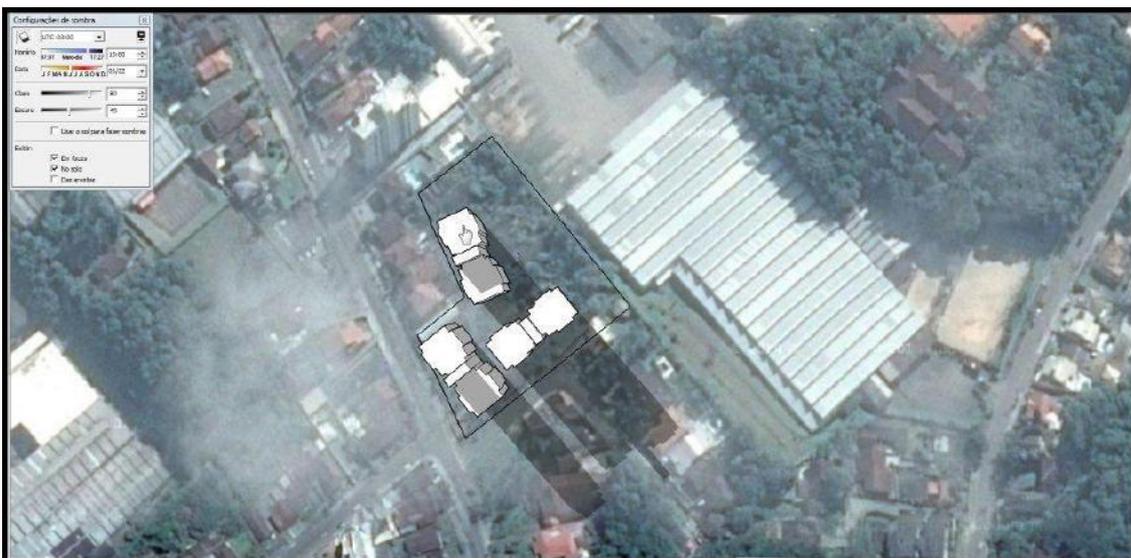
**Figura 4.26:** Cone de sombra projetado as 15:00 horas da manhã no período de inverno.

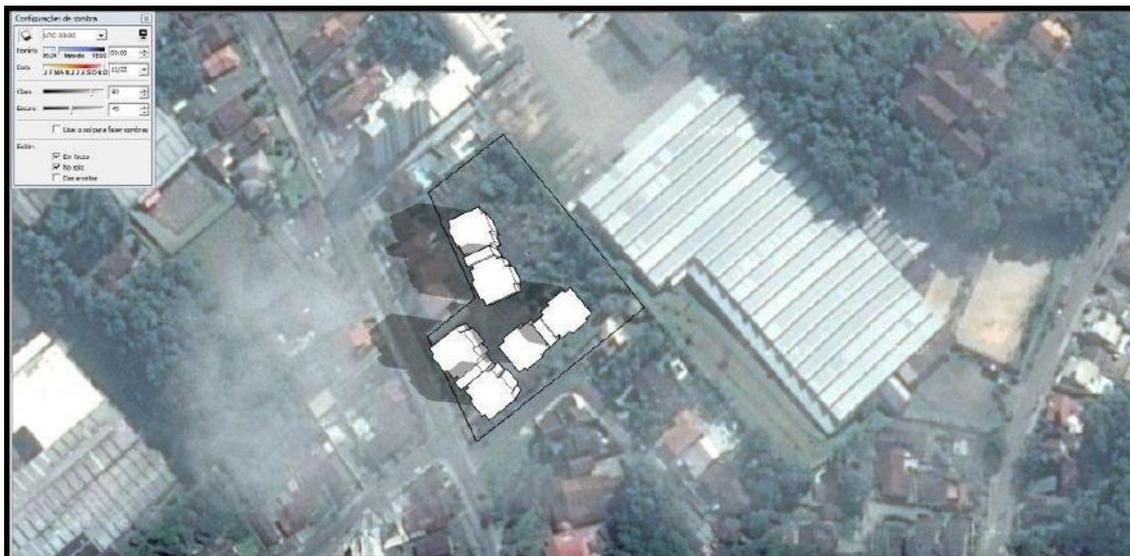
**Figura 4.27:** Cone de sombra projetado as 9:00 horas da manhã no período de verão.

A seguir é apresentado o cone de sombra projetado em intervalos de 15 em 15 minutos para o período das 9:00 as 15:00 horas durante a estação do ano verão.

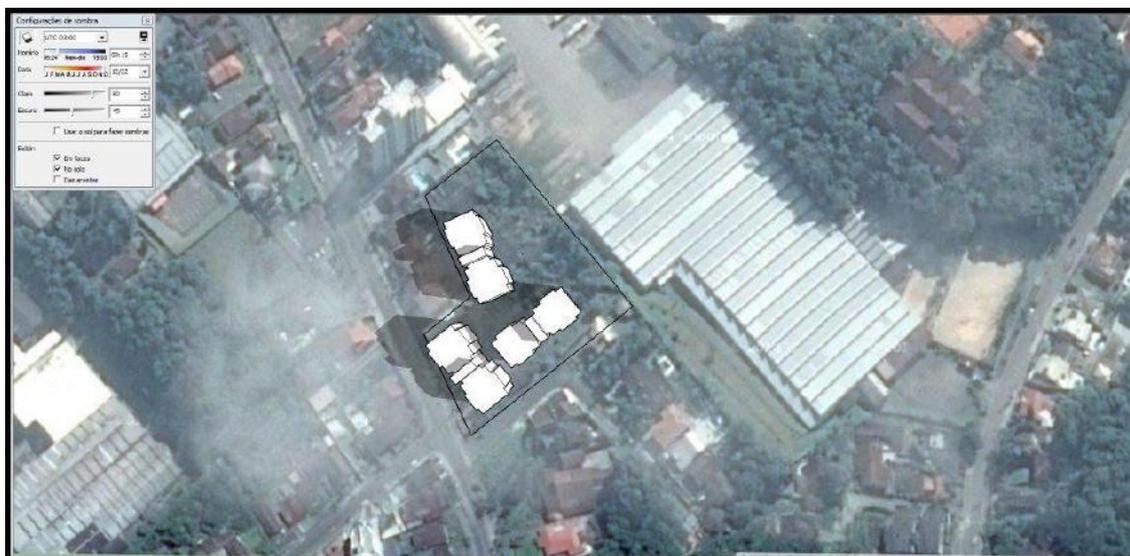
**Figura 4.28:** Cone de sombra projetado as 9:15 horas da manhã no período de verão.

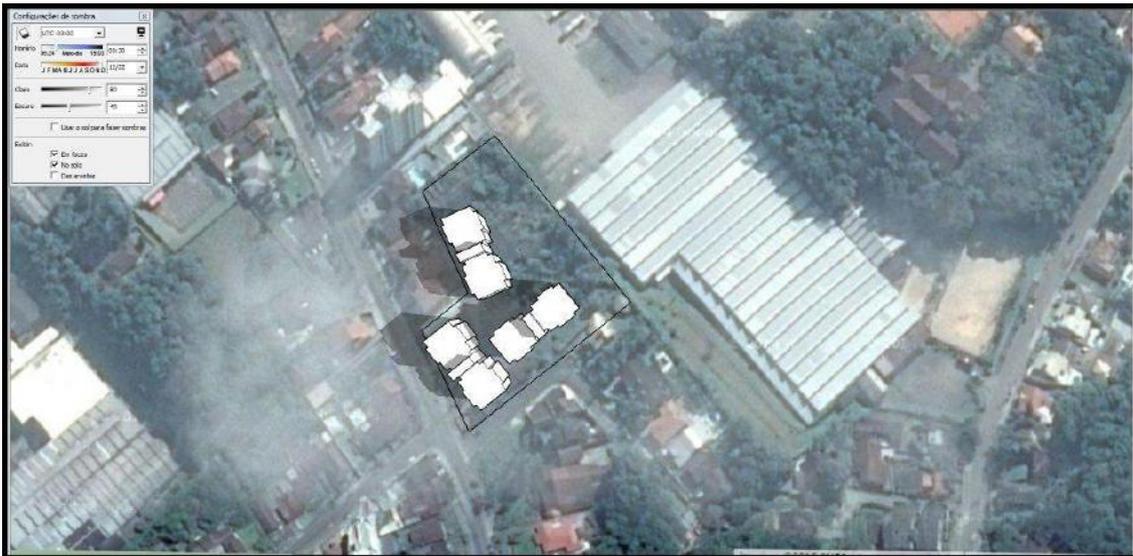
**Figura 4.29:** Cone de sombra projetado as 9:30 horas da manhã no período de verão.

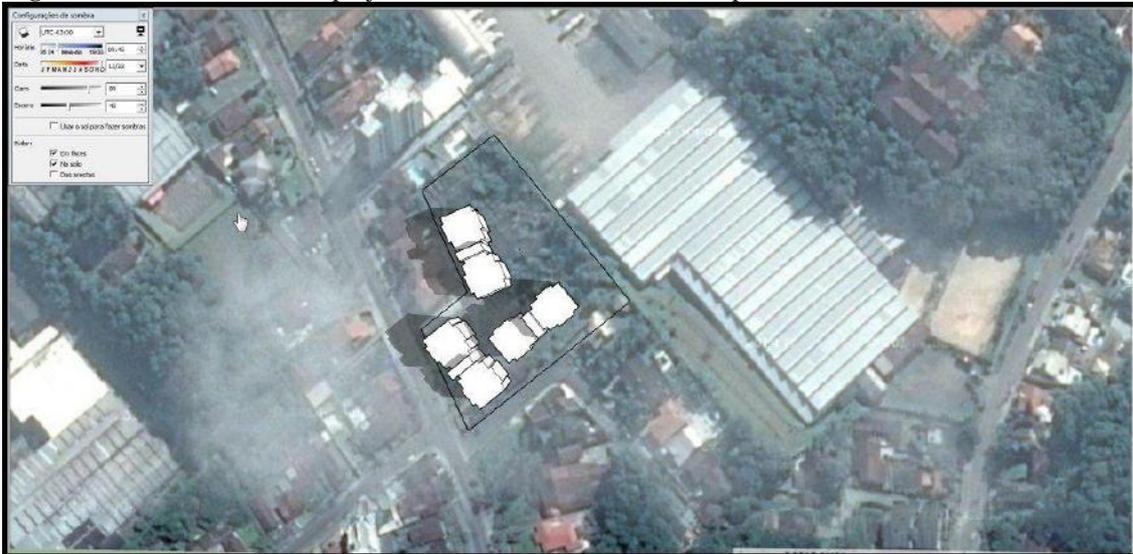
**Figura 4.30:** Cone de sombra projetado as 9:45 horas da manhã no período de verão.

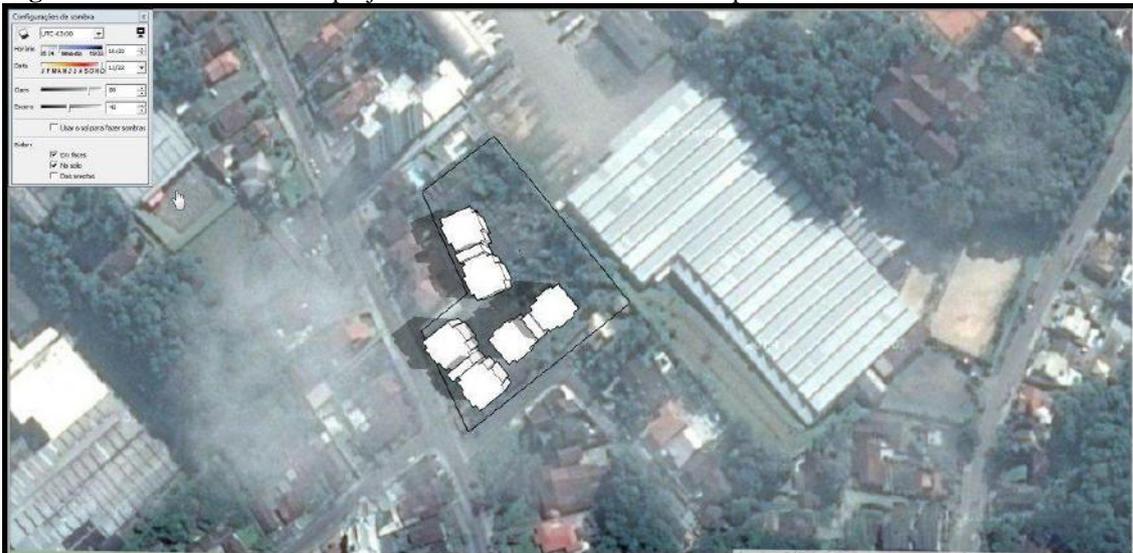
**Figura 4.31:** Cone de sombra projetado as 10:00 horas da manhã no período de verão.

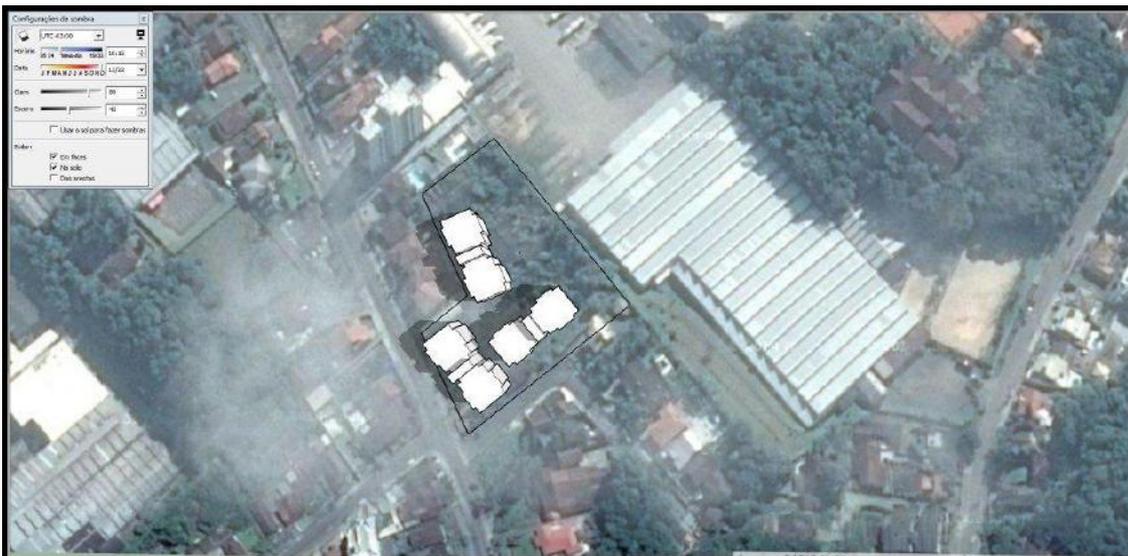
**Figura 4.32:** Cone de sombra projetado as 10:15 horas da manhã no período de verão.

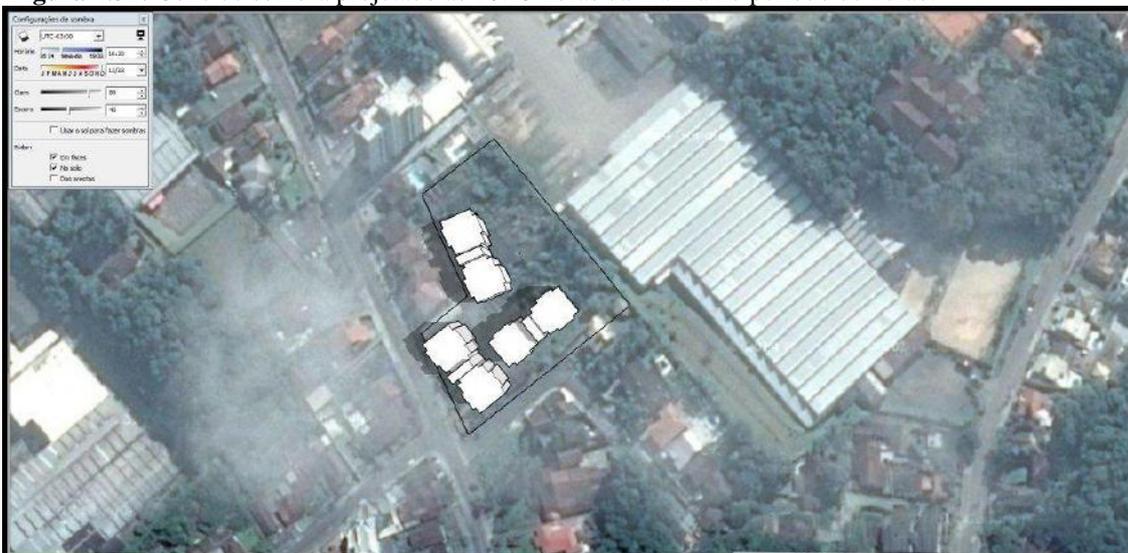
**Figura 4.33:** Cone de sombra projetado as 10:30 horas da manhã no período de verão.

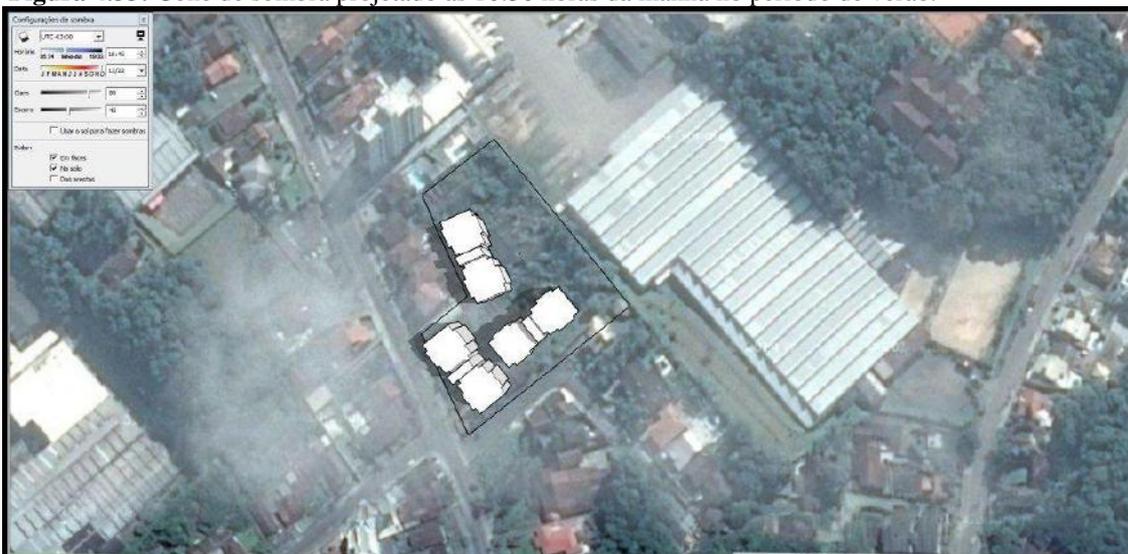
**Figura 4.34:** Cone de sombra projetado as 10:45 horas da manhã no período de verão.

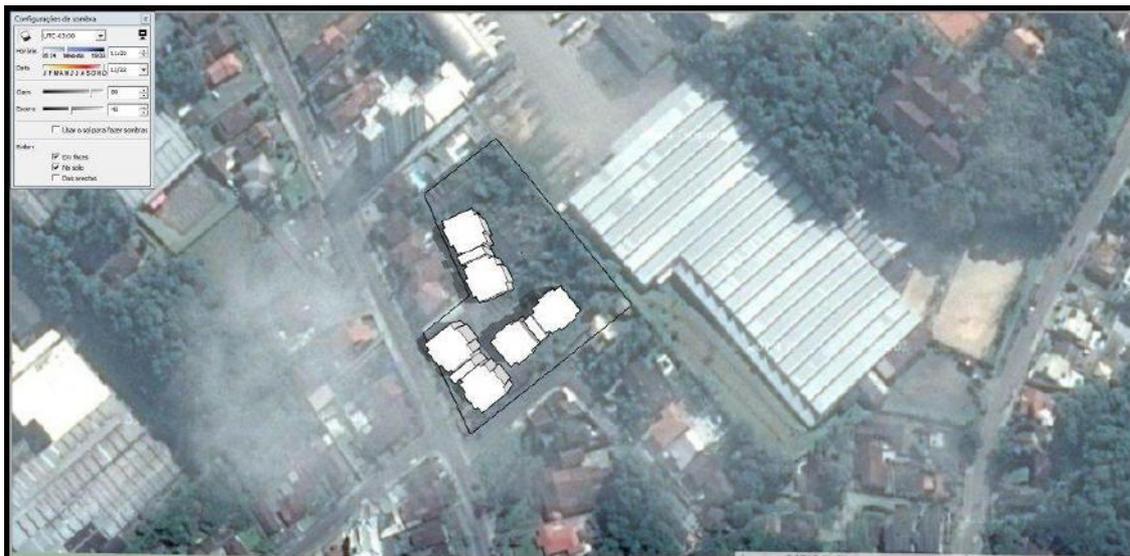
**Figura 4.35:** Cone de sombra projetado as 11:00 horas da manhã no período de verão.

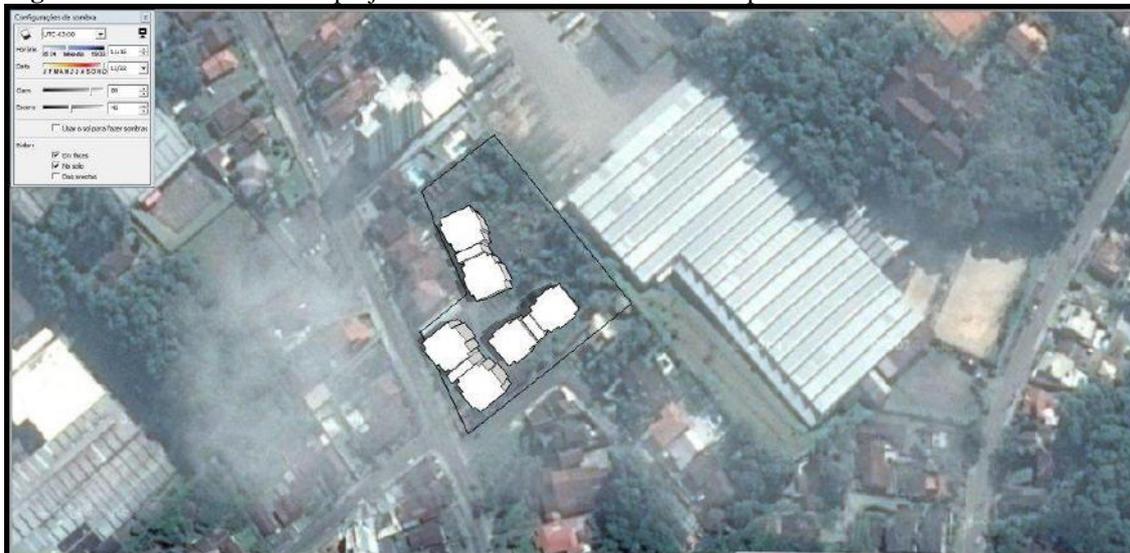
**Figura 4.36:** Cone de sombra projetado as 11:15 horas da manhã no período de verão.
