Ref.: **Residencial Caroli Easy Club**  
**Protocolo nº 42.616/2014.**  
**Resposta Ofício nº 1293/2015 – UP/IPPUJ**

## **1. INFORMAÇÕES QUANTO A EXISTÊNCIA DE NASCENTE D'ÁGUA (CANALIZADA/TUBULADA) EXISTENTE NO IMÓVEL, CONFORME QUESTIONADO NA AUDIÊNCIA PÚBLICA.**

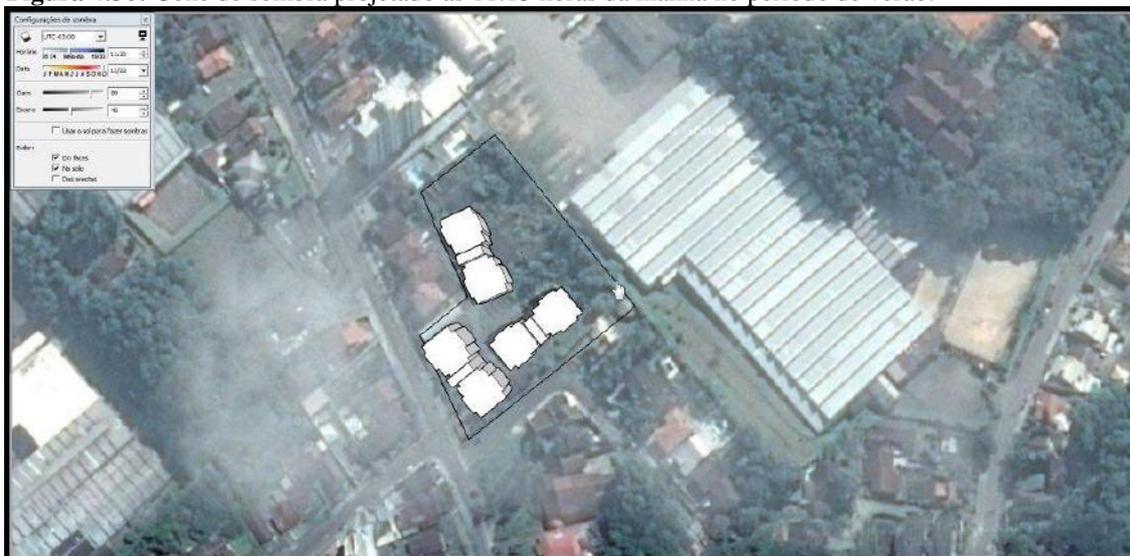
**Figura 4.36:** Cone de sombra projetado as 11:15 horas da manhã no período de verão.

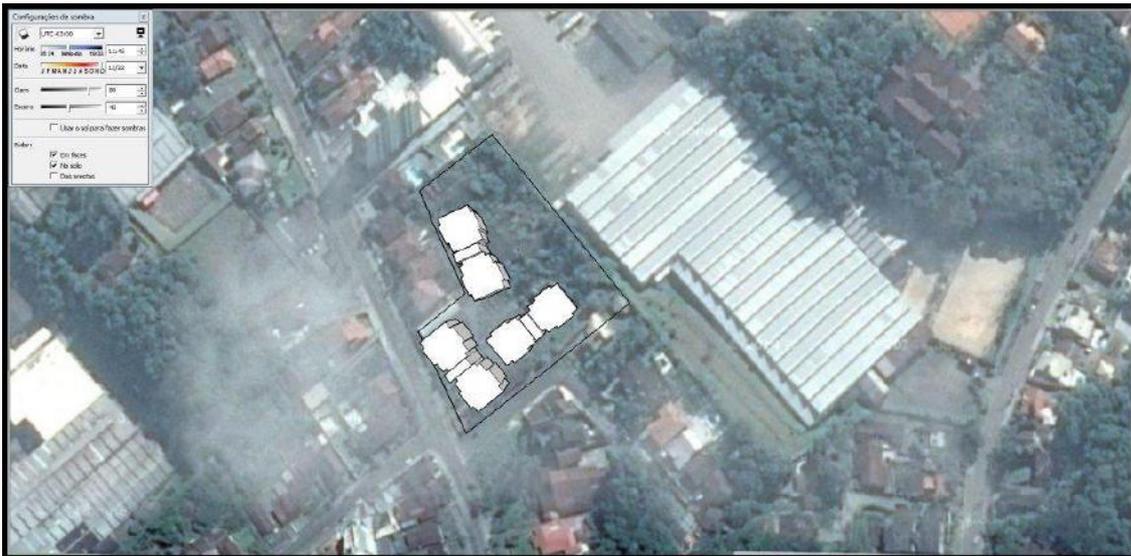
**Figura 4.37:** Cone de sombra projetado as 11:30 horas da manhã no período de verão.

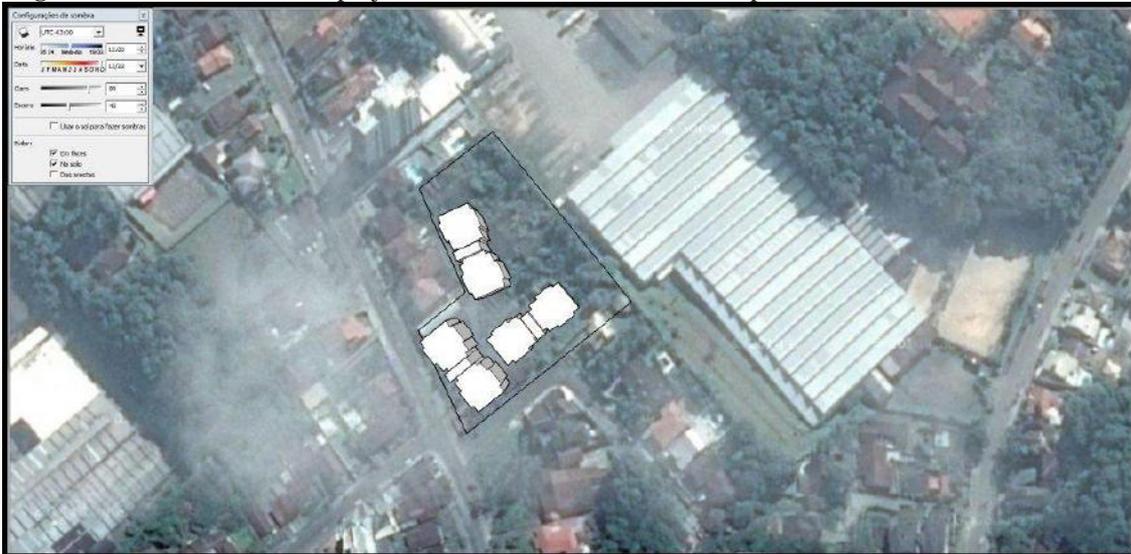
**Figura 4.38:** Cone de sombra projetado as 11:45 horas da manhã no período de verão.

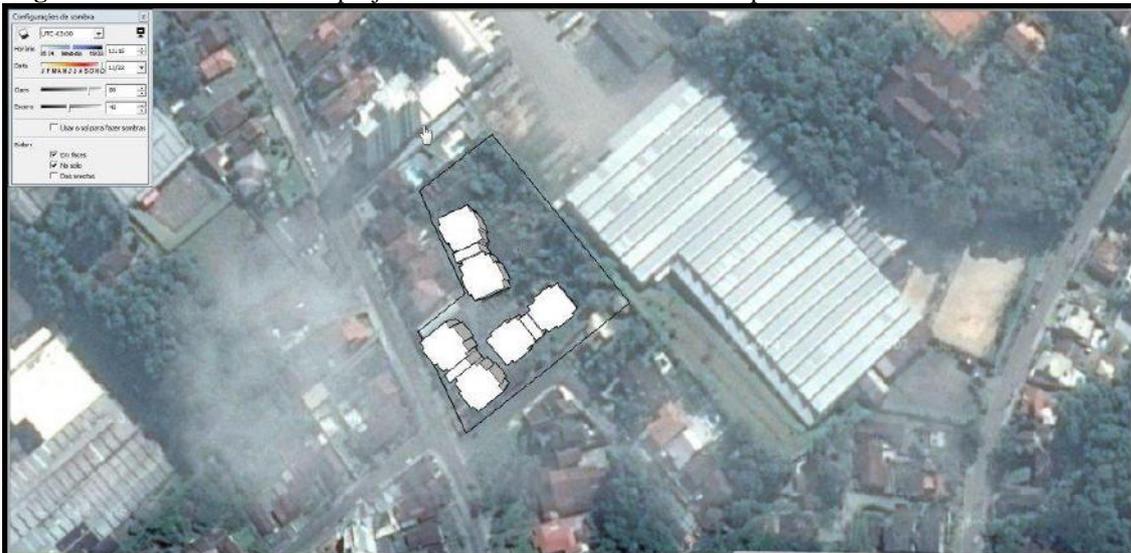
**Figura 4.39:** Cone de sombra projetado as 12:00 horas da manhã no período de verão.

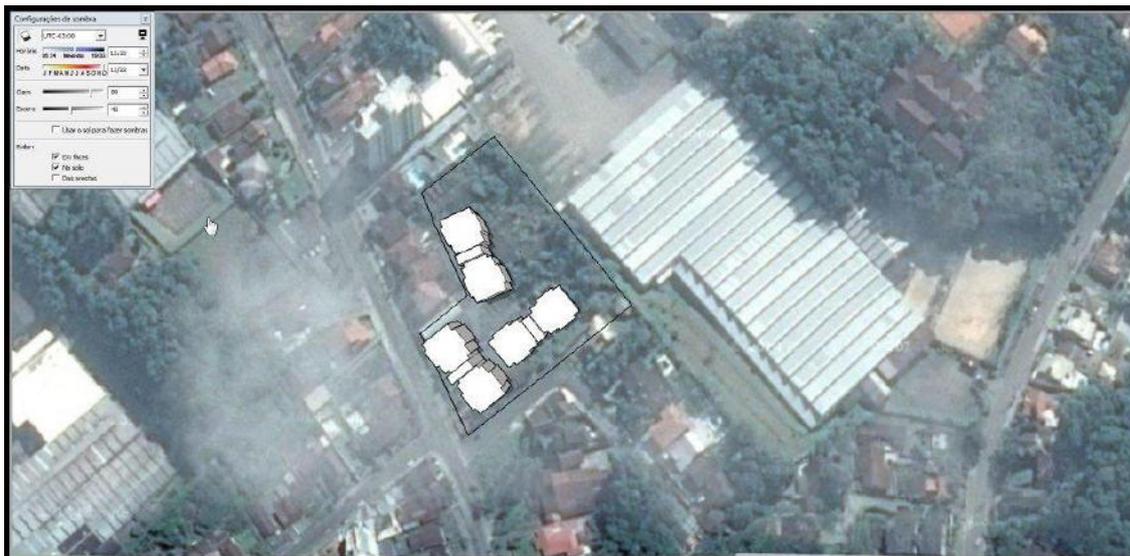
**Figura 4.40:** Cone de sombra projetado as 12:15 horas da manhã no período de verão.

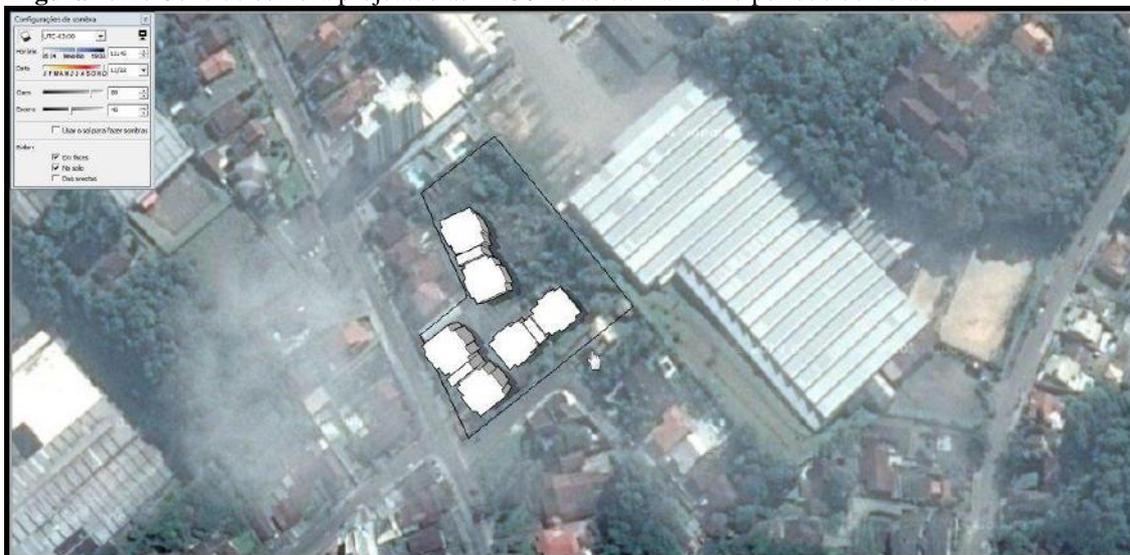
**Figura 4.41:** Cone de sombra projetado as 12:30 horas da manhã no período de verão.

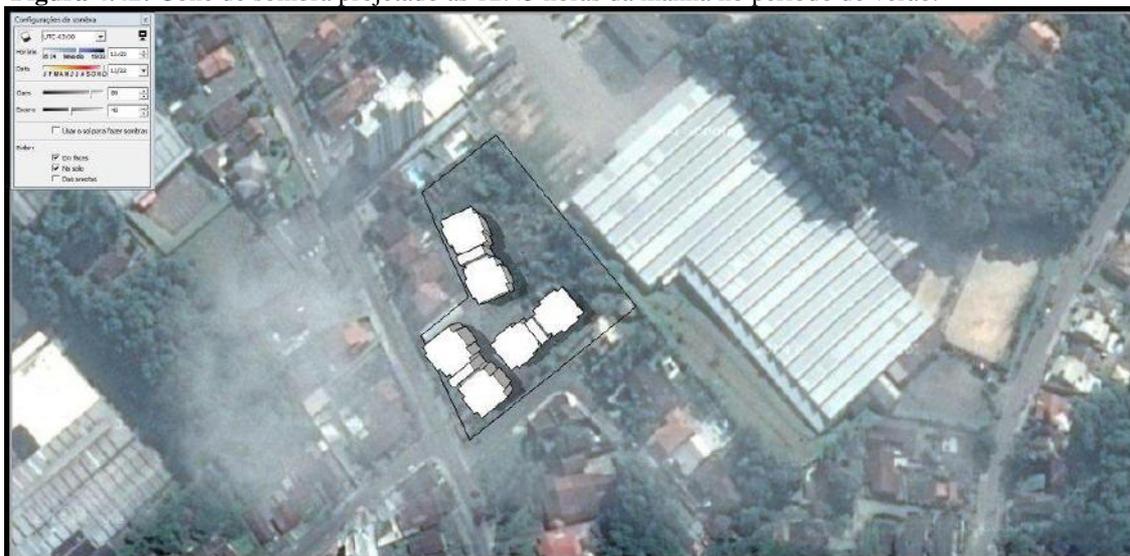
**Figura 4.42:** Cone de sombra projetado as 12:45 horas da manhã no período de verão.

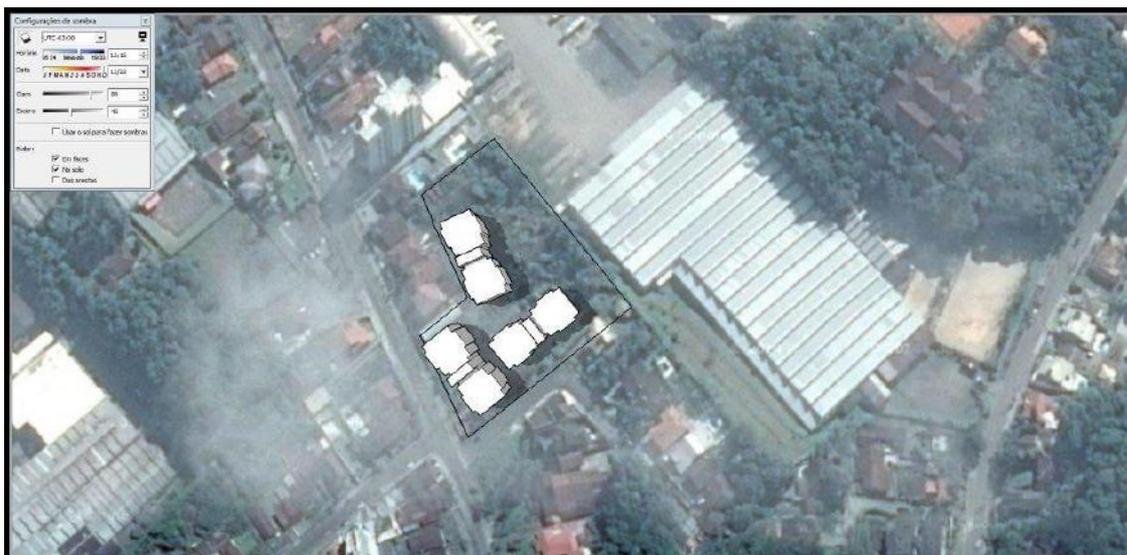
**Figura 4.43:** Cone de sombra projetado as 13:00 horas da manhã no período de verão.

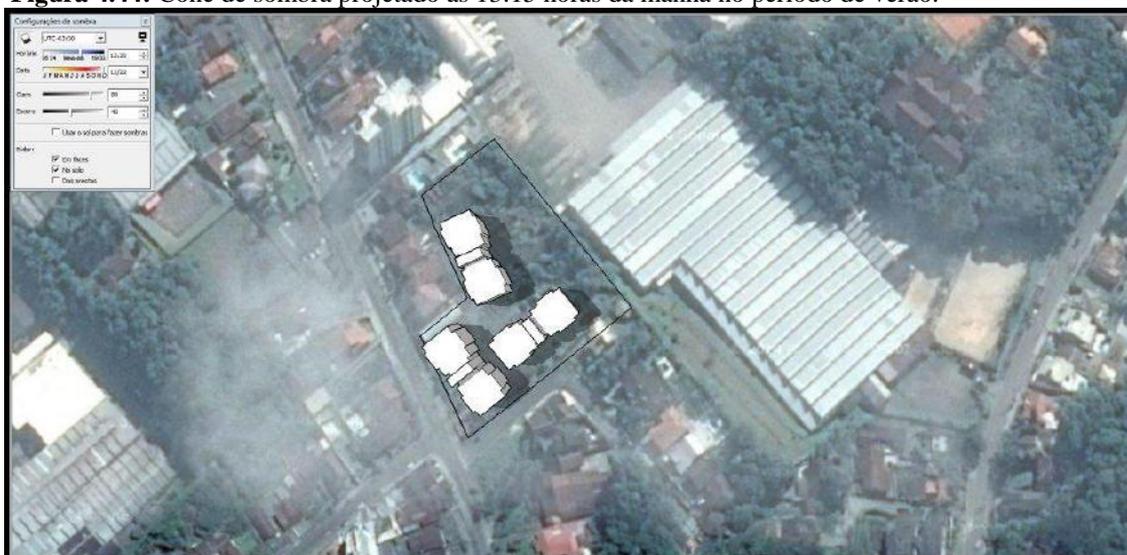
**Figura 4.44:** Cone de sombra projetado as 13:15 horas da manhã no período de verão.

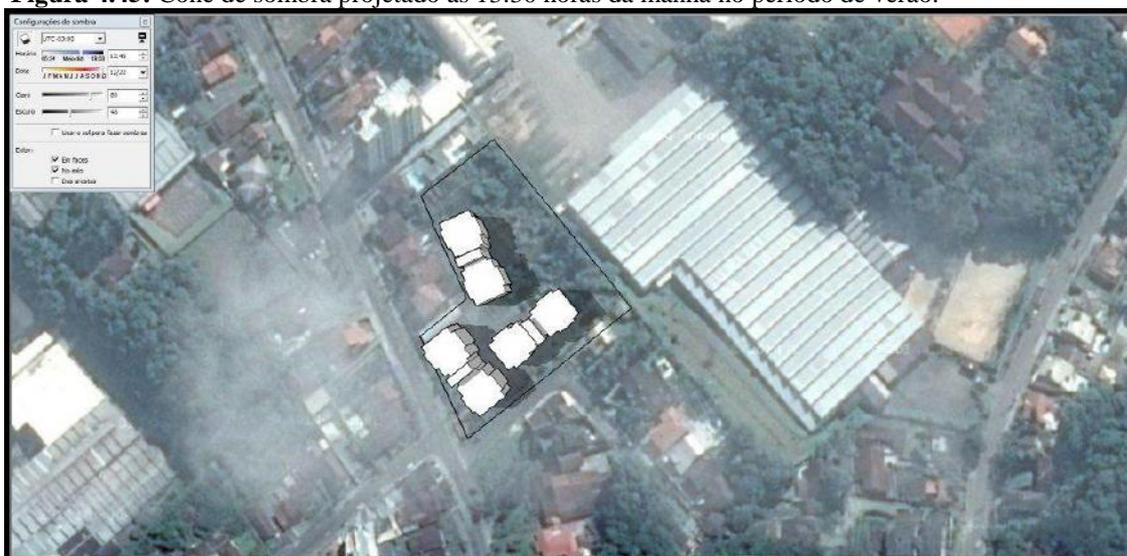
**Figura 4.45:** Cone de sombra projetado as 13:30 horas da manhã no período de verão.

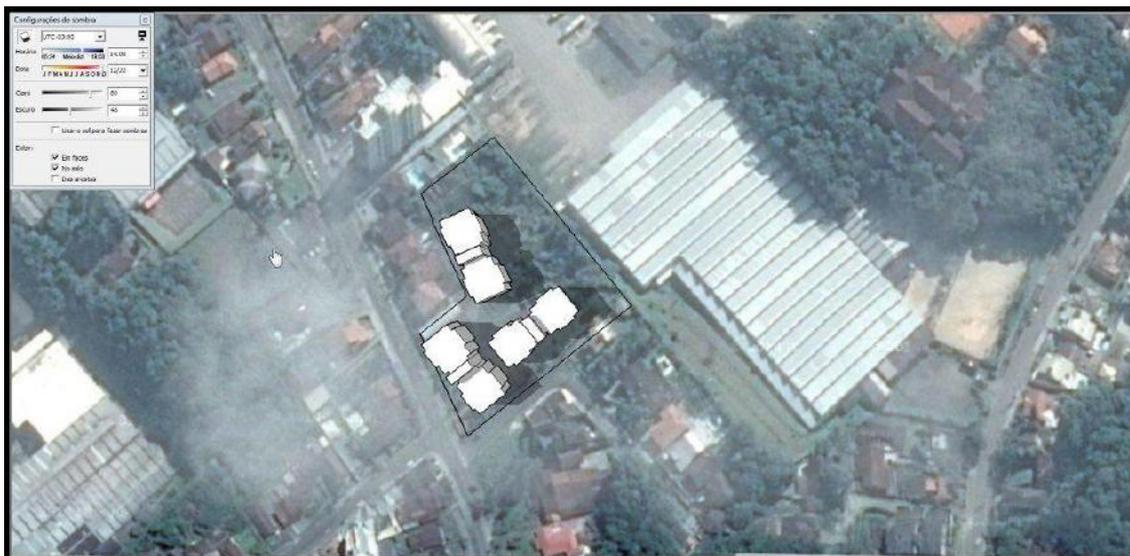
**Figura 4.46:** Cone de sombra projetado as 13:45 horas da manhã no período de verão.

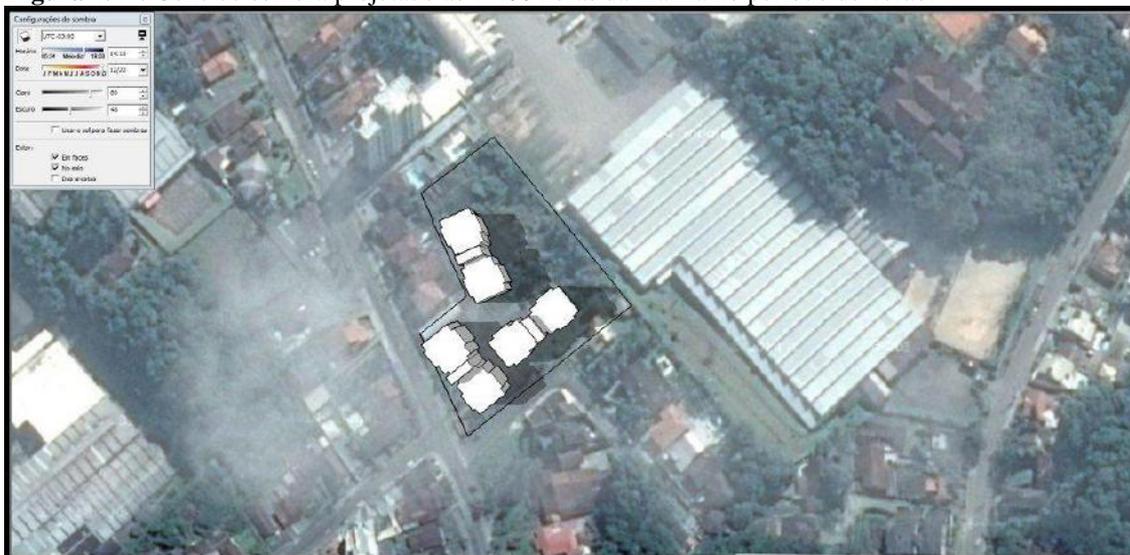
**Figura 4.47:** Cone de sombra projetado as 14:00 horas da manhã no período de verão.

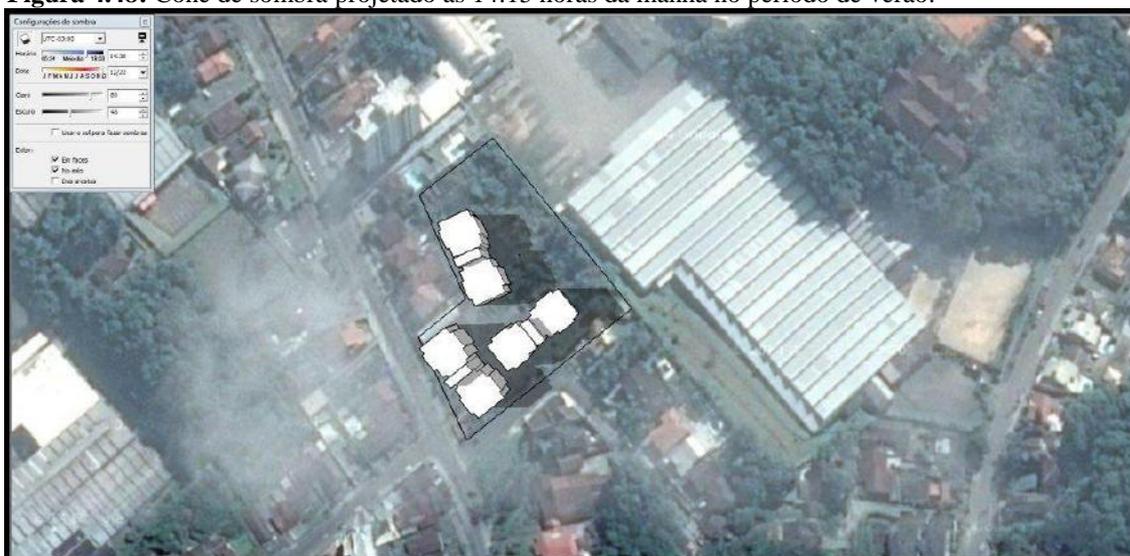
**Figura 4.48:** Cone de sombra projetado as 14:15 horas da manhã no período de verão.

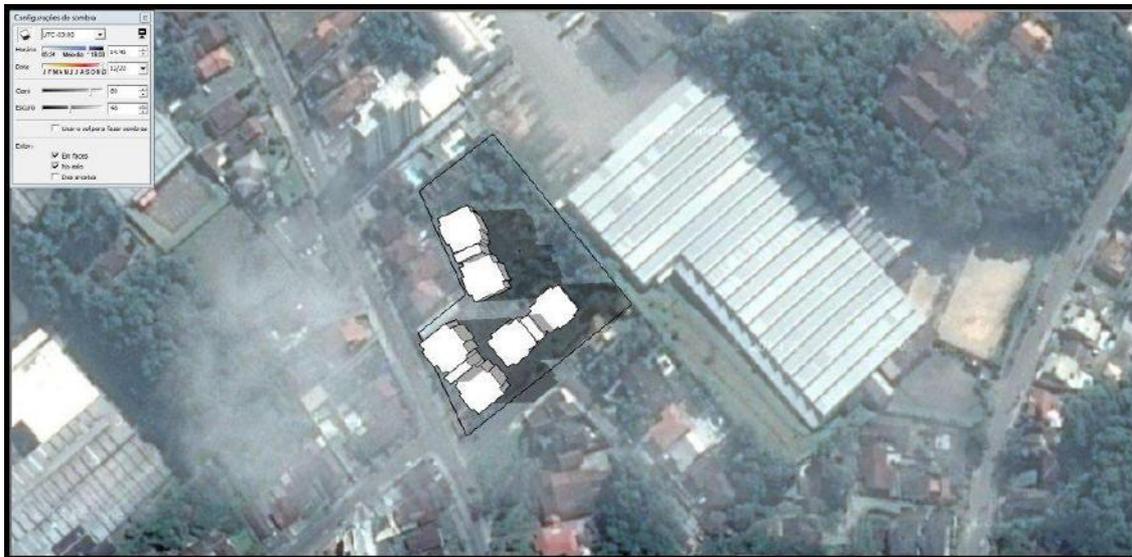
**Figura 4.49:** Cone de sombra projetado as 14:30 horas da manhã no período de verão.

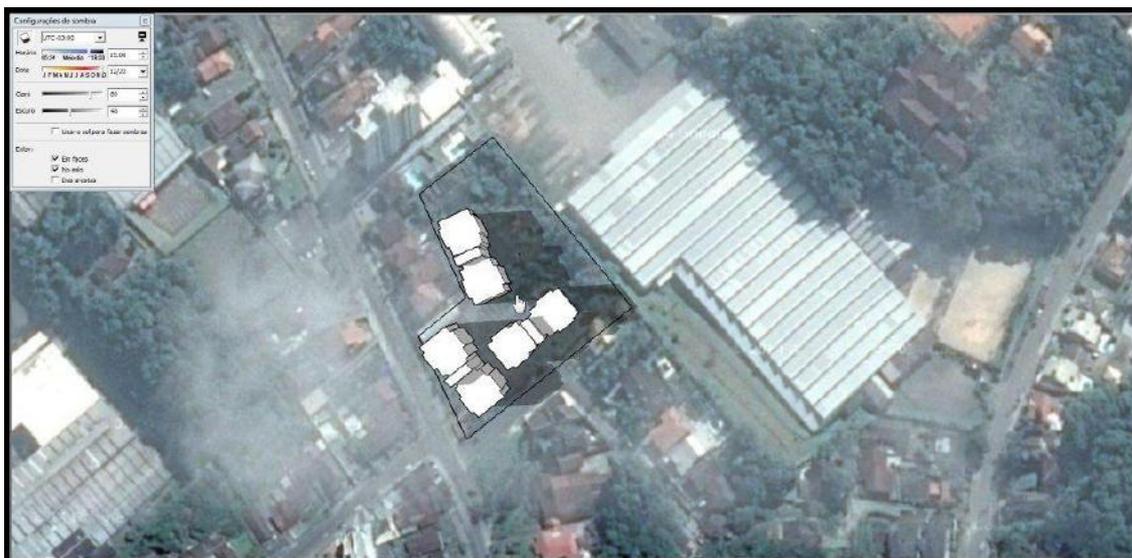
**Figura 4.50:** Cone de sombra projetado as 14:45 horas da manhã no período de verão.

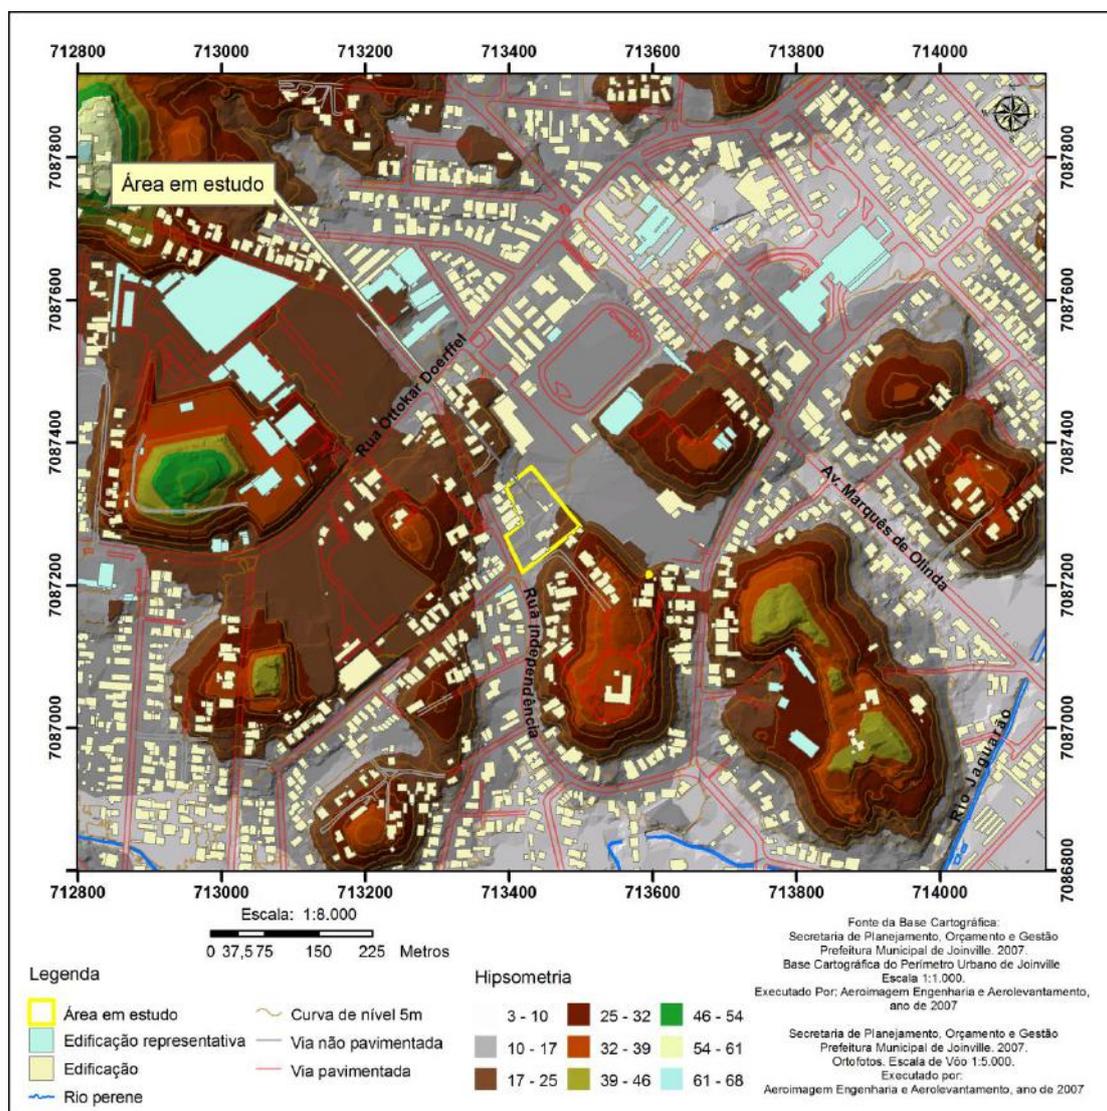
O terreno em questão está inserido entre duas elevações que atingem até 39 metros de altitude e uma amplitude de 18 a 22 metros. Estas elevações colocam o terreno em um talvegue por onde as águas pluviais de escoamento são direcionadas, conforme pode ser observado no mapa hipsométrico da Figura 03, e por onde a água subterrânea tem seu fluxo preferencial.

**Figura 03** – Mapa hipsométrico do terreno em estudo e entorno.

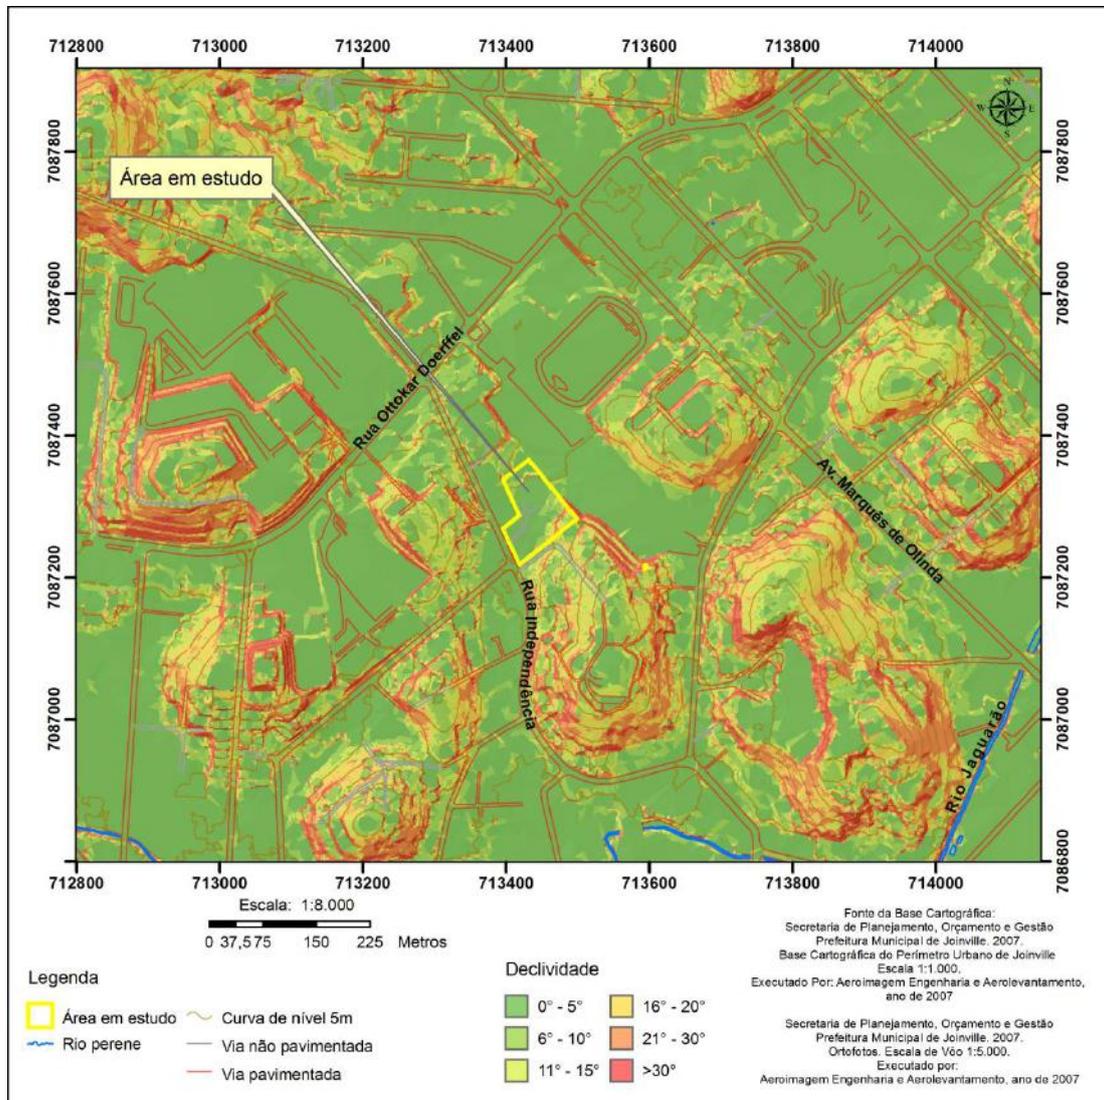
O terreno apresenta declividades predominantes entre 0 e 5°, e uma pequena porção no vértice Sudeste com declividades entre 16 e 20°. Podem ser observadas algumas linhas de maior declividade que acompanham as curvas

de nível, indicando intervenções antrópicas para retirada de material nas encostas, Figura 04.

**Figura 04** – A declividade predominante da encosta varia entre 0 e 5°.

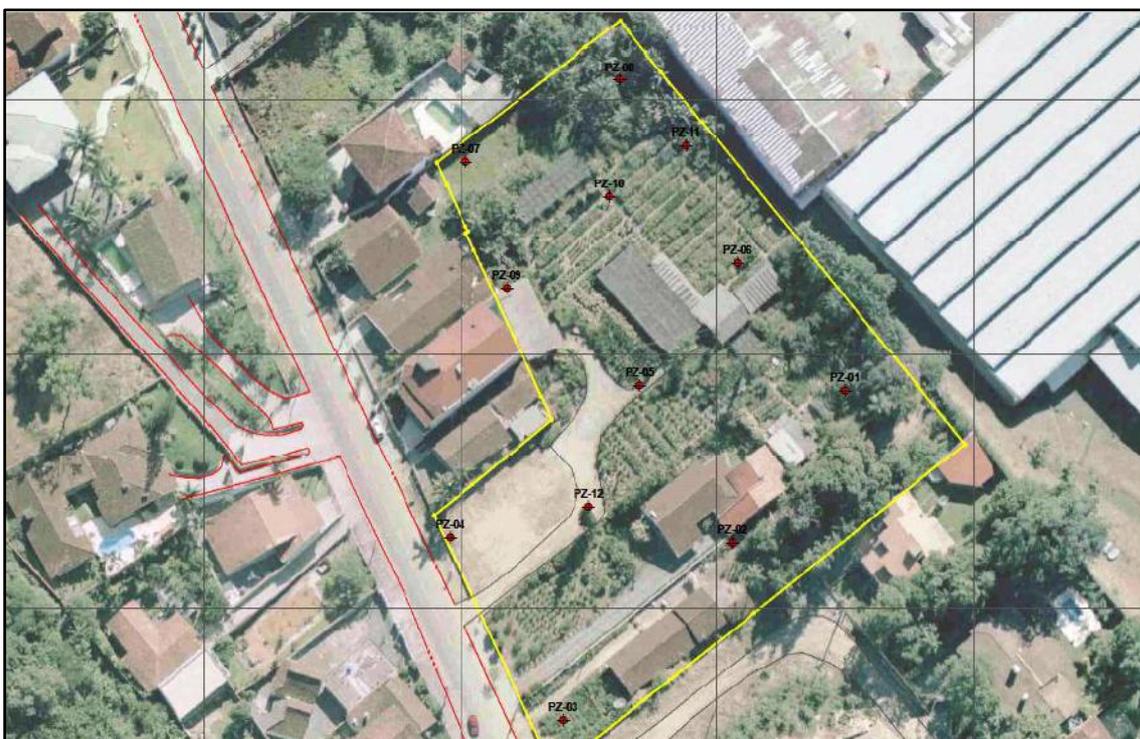
Para realizar o diagnóstico do comportamento da água subterrânea no terreno foram realizadas sondagens a trado e implantados doze poços piezométricos, Figura 05.

**Figura 05** – Localização das sondagens a trado e poços piezométricos implantados.

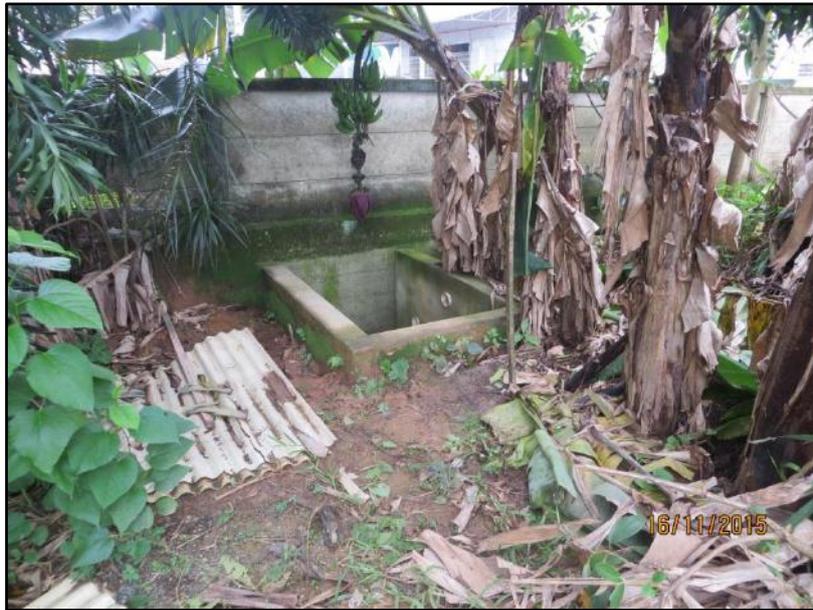
A partir da caixa de passagem, ou inspeção, identificada no limite Nordeste do terreno, Figura 06, foi realizada a busca por tubulações que possam existir dentro do terreno em estudo. Primeiramente foi realizada a análise de imagens aéreas, imagens de satélite e mapas oficiais procurando montar o histórico da ocupação do terreno e entorno.

**Figura 06** – Caixa de passagem ou inspeção existente dentro do terreno em estudo.

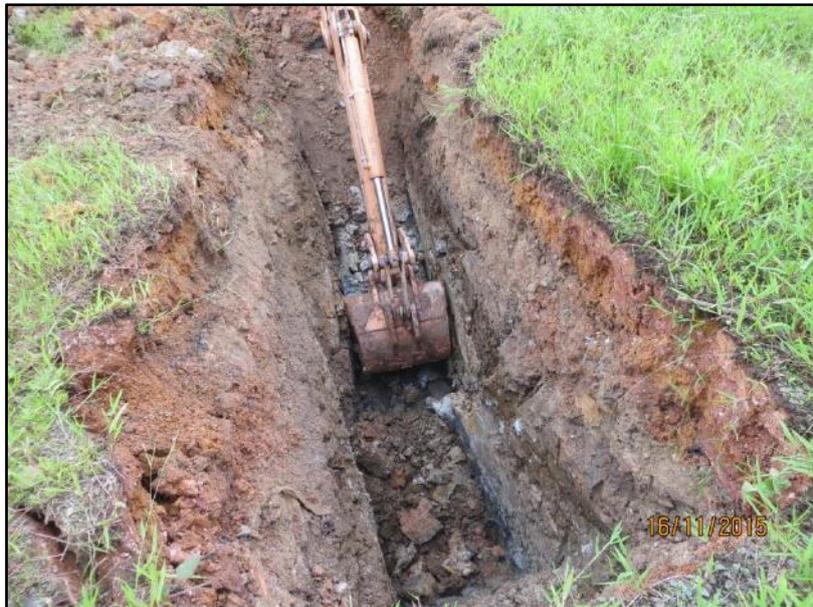
Associando as imagens encontradas e as observações em campo, o passo seguinte foi empregar uma máquina retroescavadeira para cavar trincheiras com profundidade média de 3,00 metros ao longo do terreno (Figura 07).

**Figura 07** – Trincheira aberta pela retroescavadeira em busca de tubulações.

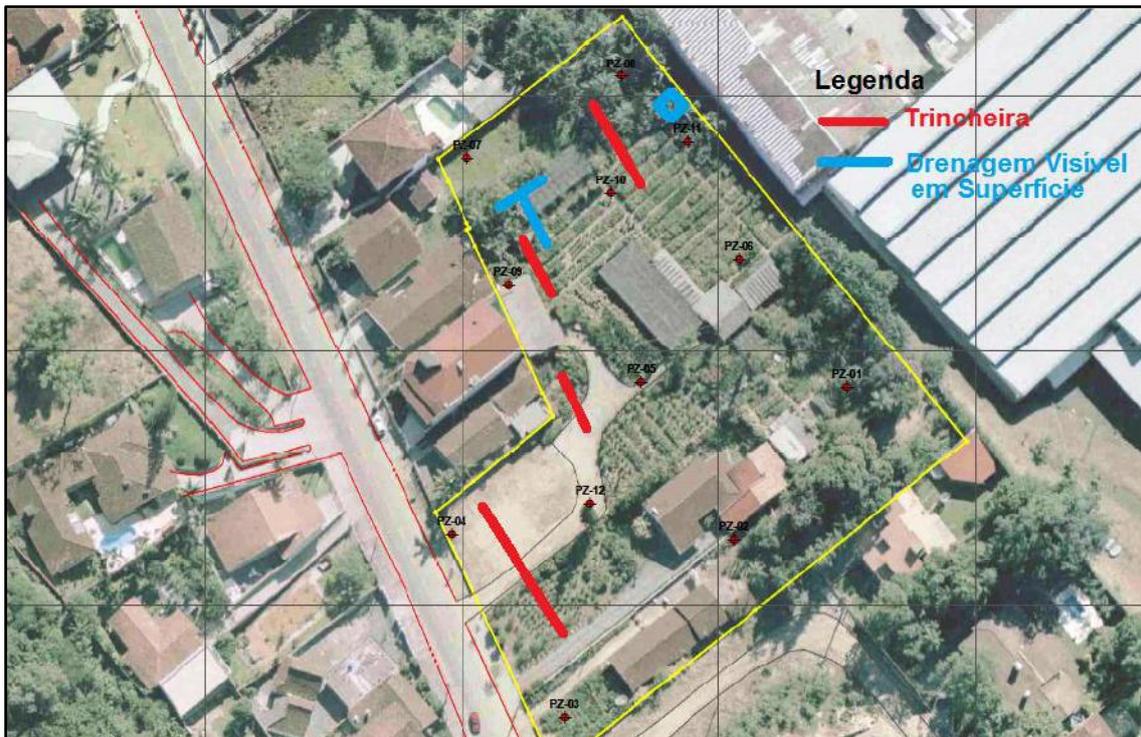
As trincheiras foram abertas em vários locais do terreno, conforme Figura 08.

**Figura 08** – Trincheiras abertas pela máquina e drenagem visível em superfície.

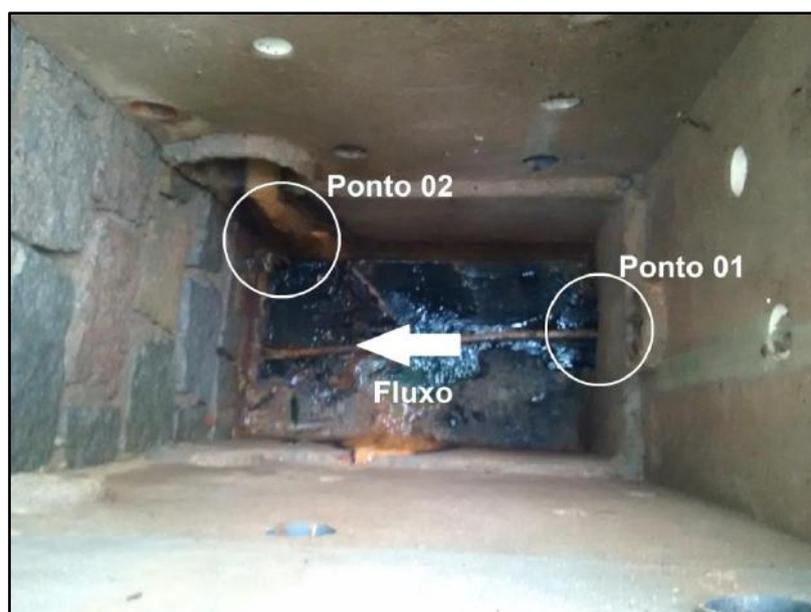
A investigação teve continuidade com análises da qualidade da água encontrada na caixa de inspeção. A coleta da água na caixa de inspeção foi realizada em dois pontos, Figura 09.

**Figura 09** – Pontos de coleta e sentido do fluxo da água dentro da caixa de inspeção.

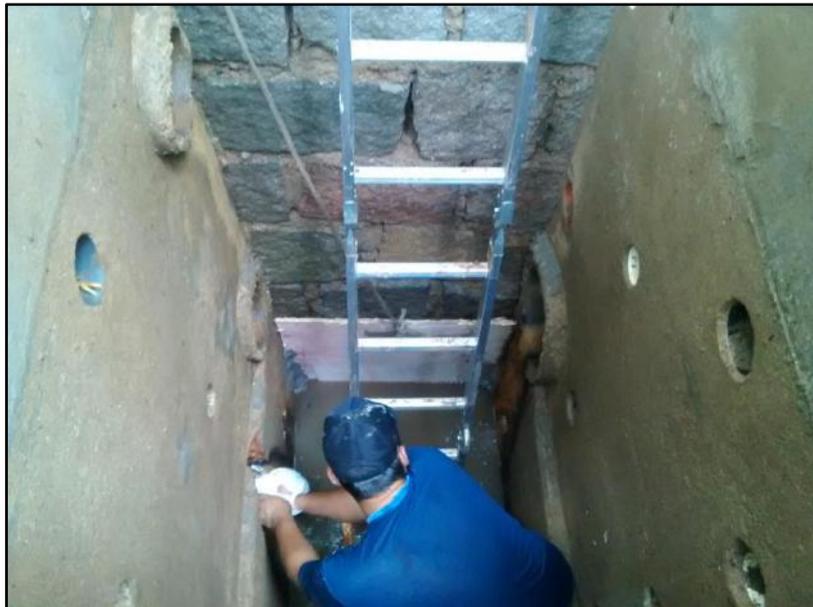
Na caixa de passagem também foi realizado um experimento para verificar que tipo de água é conduzida pela tubulação (pluvial, subterrânea, efluente), e qual o fluxo de água que escoava no local. Para isso foi fechada a saída da caixa de passagem com uma placa de madeira e argila, conforme Figura 10.

**Figura 10** – A saída da caixa de inspeção foi vedada e foram observados volume e tempo de enchimento.

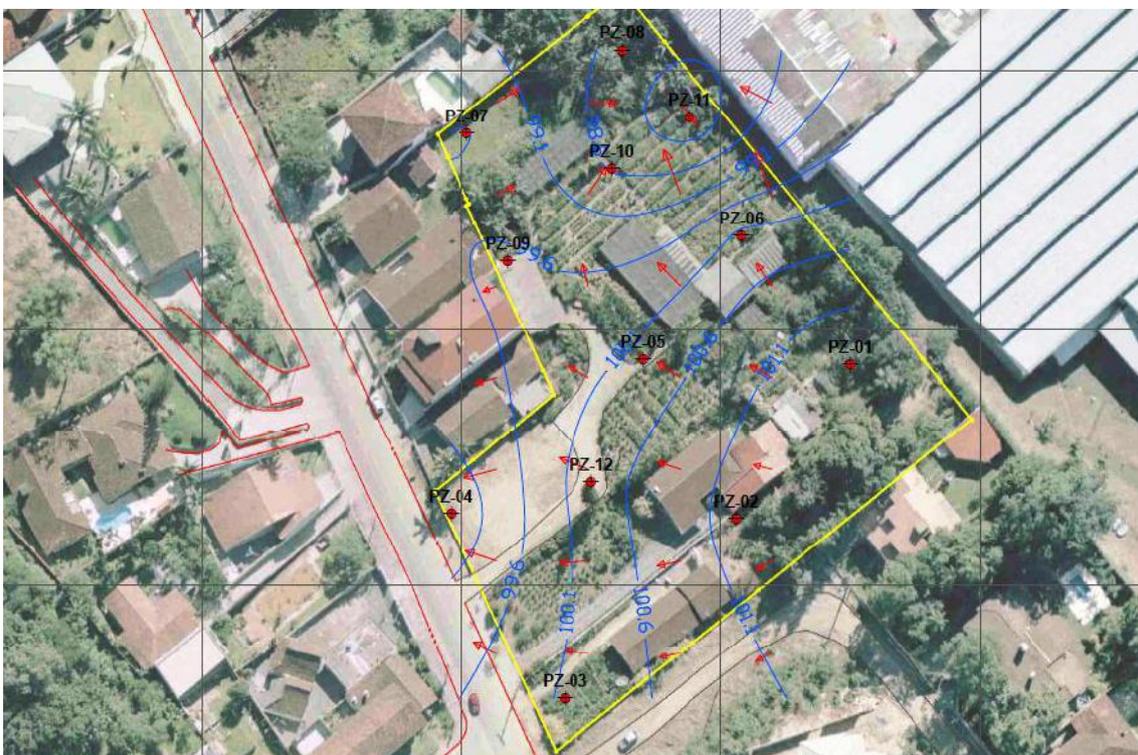
Os primeiros resultados obtidos dos poços piezométricos revelaram a potenciometria da água subterrânea, indicando o sentido do fluxo, conforme Figura 11, e mapa em anexo.

**Figura 11** - Mapa potenciométrico (em anexo) obtido a partir dos poços piezométricos.

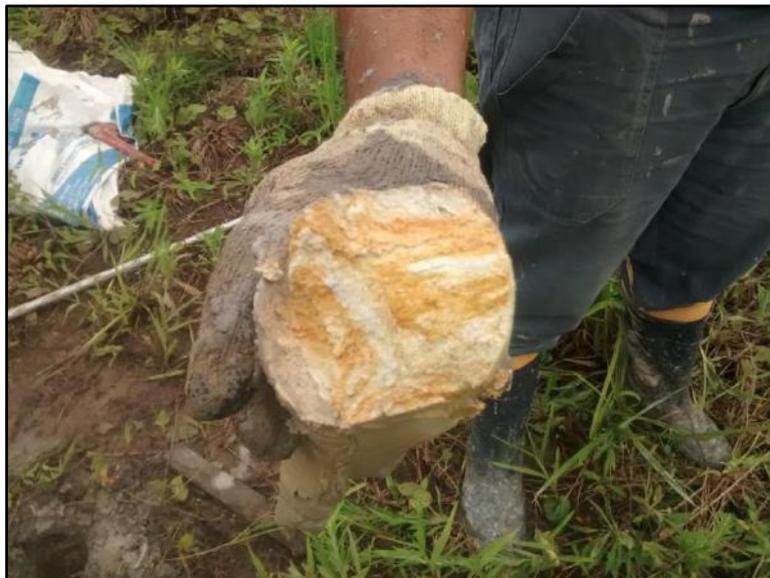
Nos furos para implantação dos poços piezométricos Pz01, Pz02 e Pz03, limite Sudeste do terreno e porção da elevação onde foi retirado material para realização do aterro, foi diagnosticado horizonte de regolito, Figura 12.

**Figura 12** – Sedimento argilo arenoso a areno argiloso de coloração branca e bandas amareladas, caracterizando o regolito na base da elevação.

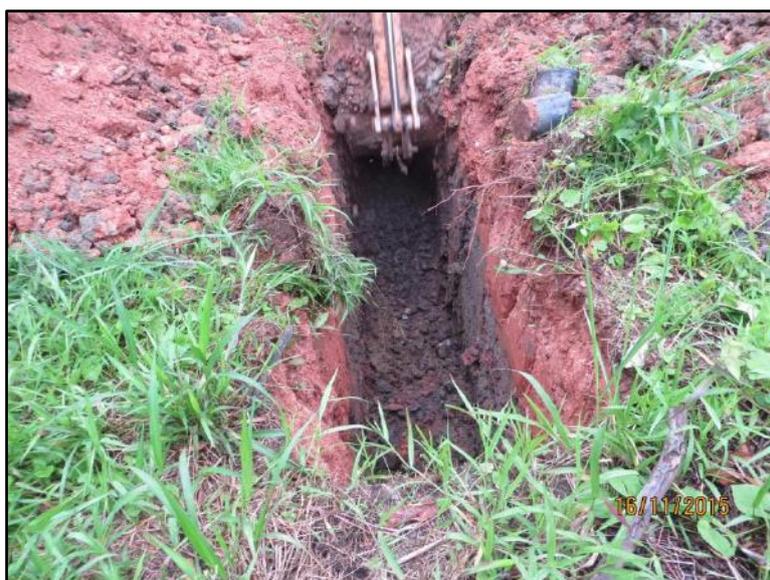
Na porção central do terreno os perfis dos furos Pz04, Pz05, Pz06, Pz07, Pz08, Pz09, Pz10, Pz11 e Pz12 para implantação dos poços piezométricos, diagnosticaram o horizonte de aterro depositado sobre solo argiloso com a presença de matéria orgânica. Este perfil de aterro com material da encosta e também com entulhos de construção civil, evidenciando o aterro de uma depressão, foi ratificado pelas trincheiras escavadas pela retroescavadeira, Figura 13.

**Figura 13** – Material de aterro (silte avermelhado) sobreposto a um horizonte de silte argiloso de coloração marrom escura, encontrado ao longo das trincheiras escavadas na porção central do terreno em estudo. Ambos os materiais de aterro.

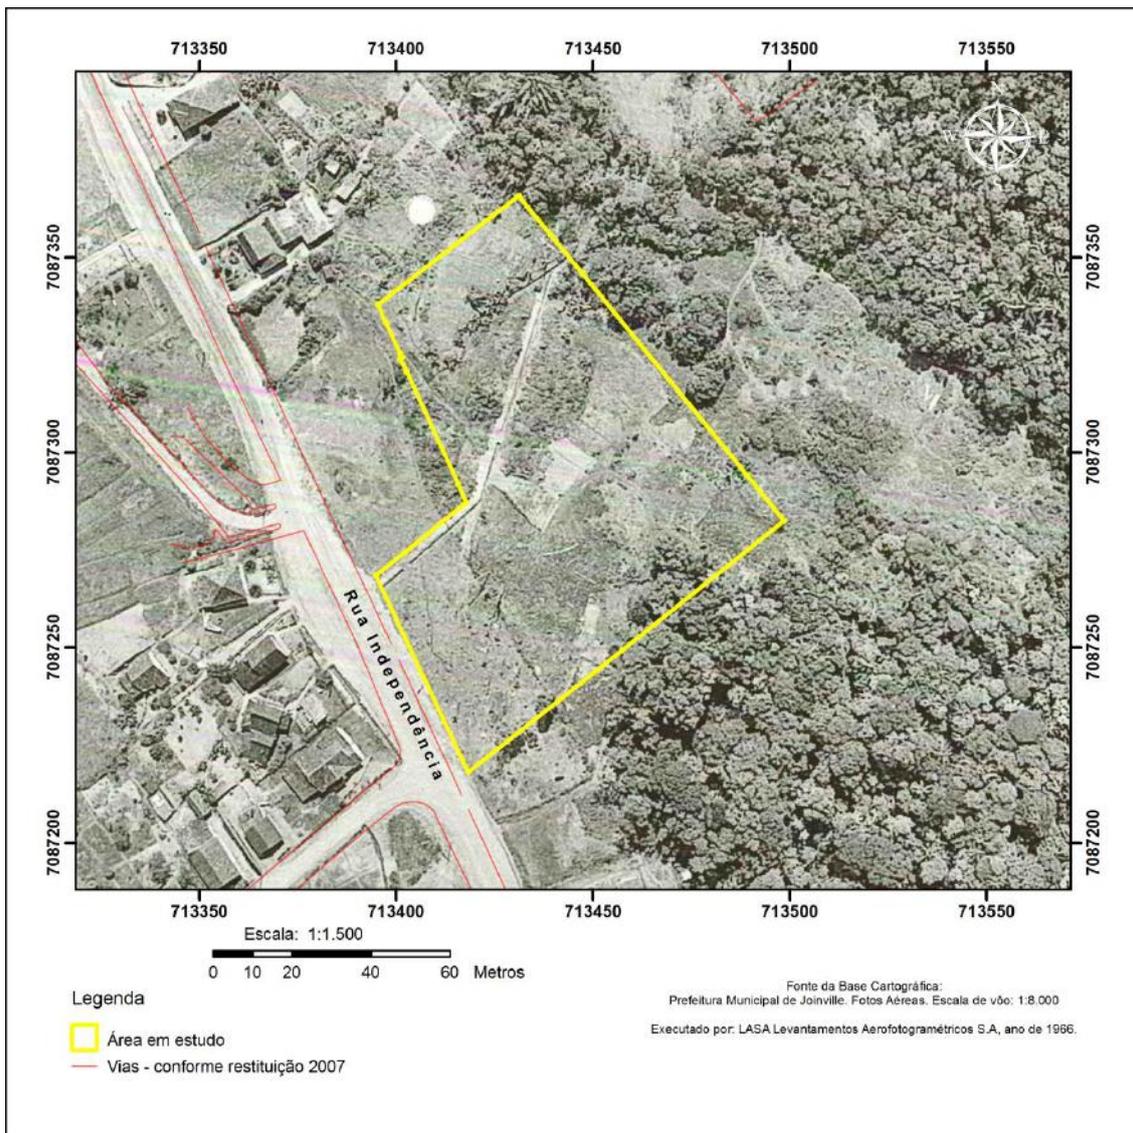
Nas fotografias aéreas de 1966, escala 1:8.000, a visualização é mais detalhada, podendo ser observado a existência de uma vala que atravessa o terreno em estudo partindo da Rua Independência, Figura 15. Ao que parece, a rua estava recém implantada, pois estava sem pavimentação e o aterro que forma a “saia do talude” da via ainda está exposta na fotografia de 1966.

**Figura 15** – Na fotografia aérea de 1966 pode ser observada uma vala que inicia na Rua Independência, passa junto ao limite com o terreno no entorno NW (noroeste) e atravessa o terreno em estudo até o local onde atualmente existe a caixa de inspeção.

A vala observada na fotografia aérea de 1966 aparentemente é a mesma onde foram encontrados os tubos na investigação de campo realizada com a retroescavadeira. Deve ser salientado que a função da vala aparentemente era retificar o córrego que existia mais ao Norte e desviá-lo pela divisa dos terrenos, prática comum na época para possibilitar a melhor utilização dos lotes.

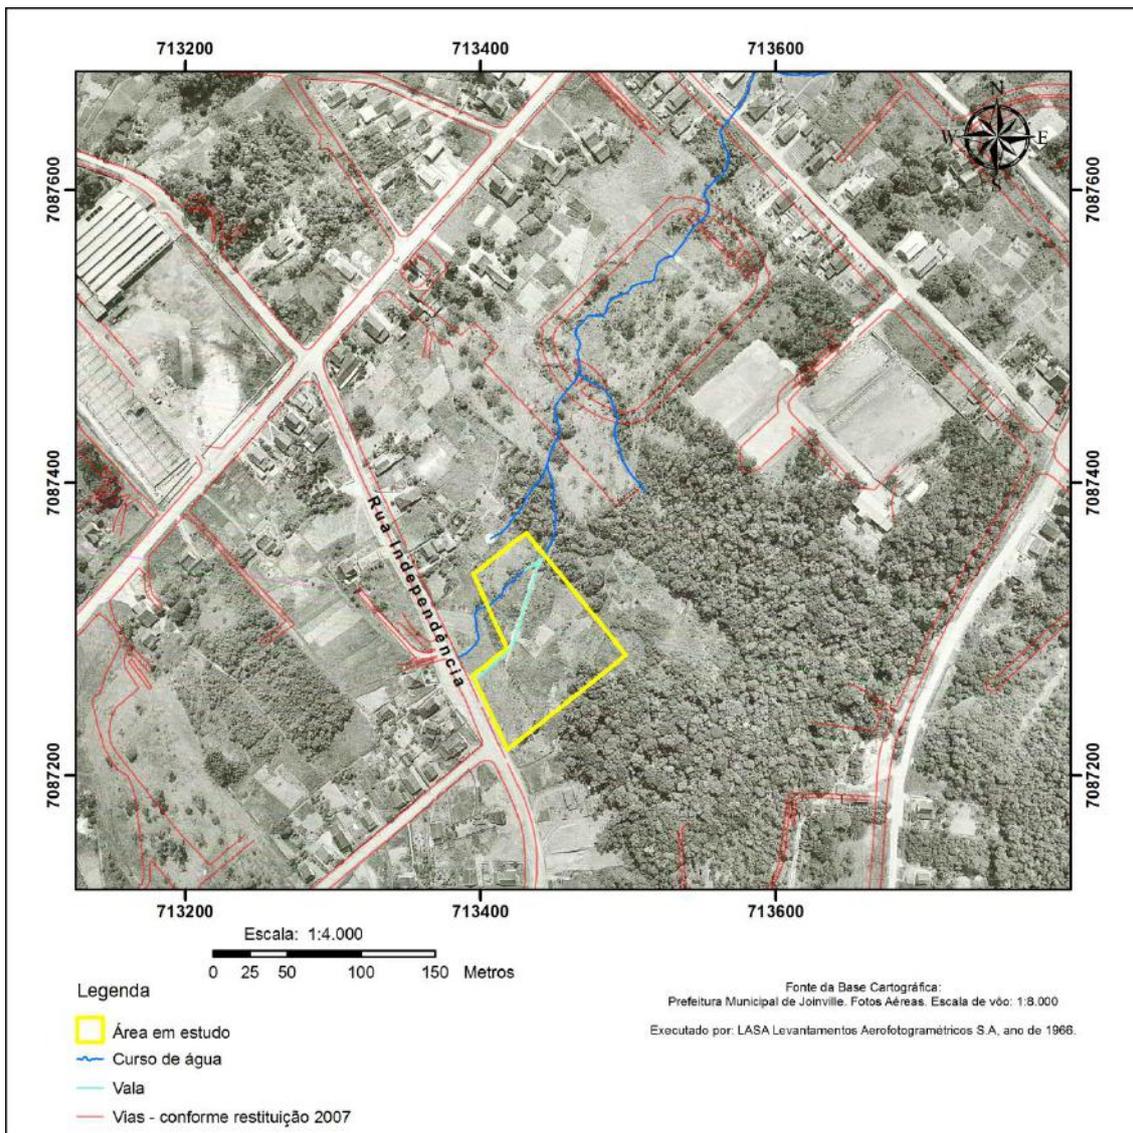
O resultado foi o traçado da drenagem da época, Figura 16, demonstrando que os cursos da água, ou mesmo as nascentes relativas aos cursos da água diagnosticados, sofreram a interferência antrópica desde a implantação da Rua Independência e das edificações a montante.

**Figura 16** – Fotointerpretação da fotografia aérea de 1966, indicando os cursos da água e valas identificadas. Salienta-se que a imagem foi georreferenciada sobre a restituição do município de 2007, tendo sido mantido a sombra do arruamento atual.

As trincheiras escavadas encontraram as duas tubulações coincidindo com as valas observadas na foto aérea.
