Ref.: **Residencial Caroli Easy Club**  
**Protocolo nº 42.616/2014.**  
**Resposta Ofício nº 1293/2015 – UP/IPPUJ**

## **1. INFORMAÇÕES QUANTO A EXISTÊNCIA DE NASCENTE D'ÁGUA (CANALIZADA/TUBULADA) EXISTENTE NO IMÓVEL, CONFORME QUESTIONADO NA AUDIÊNCIA PÚBLICA.**

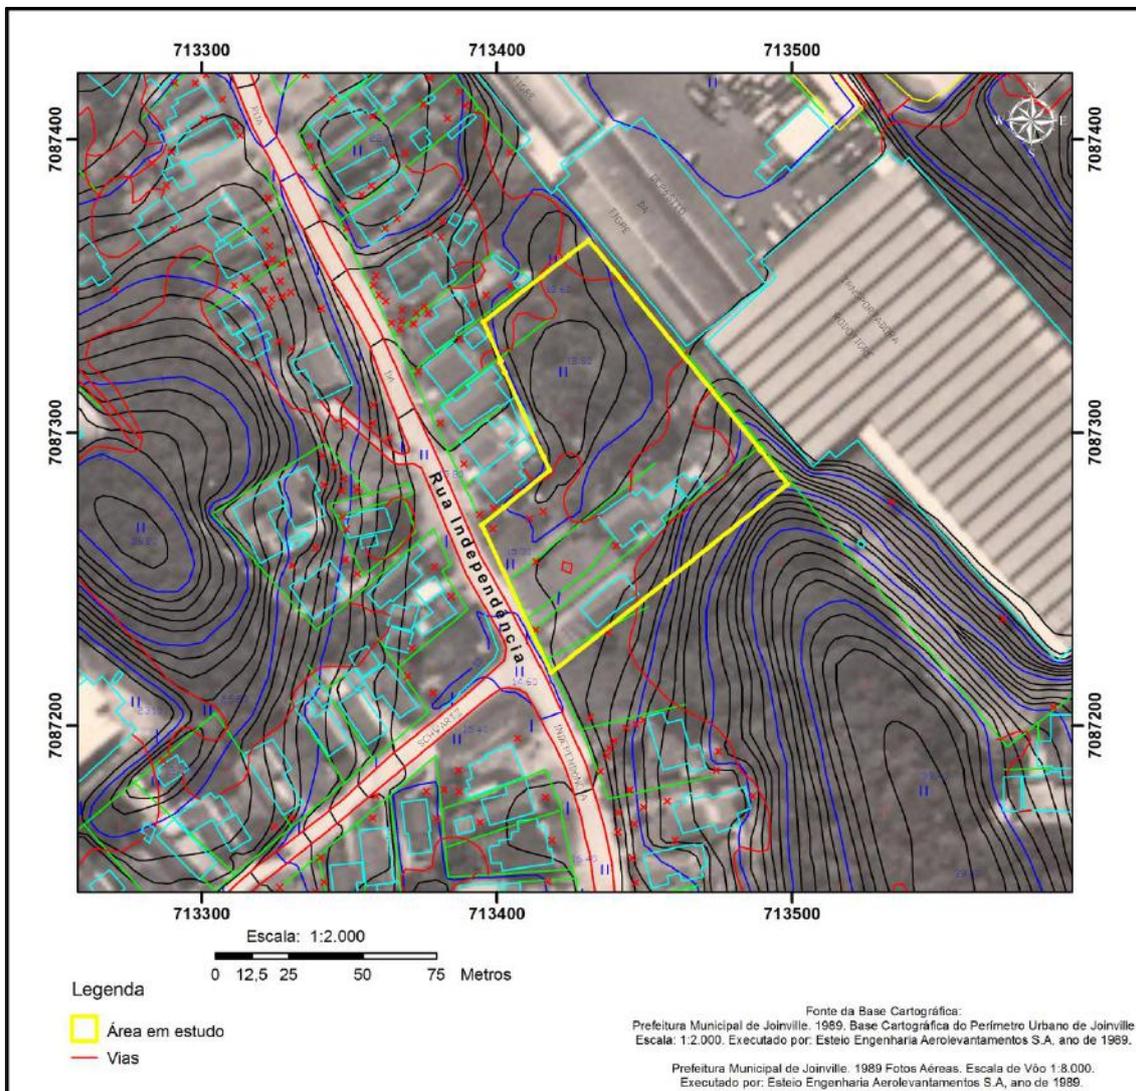
As curvas de nível da restituição aerofotogramétrica de 1989 também corroboram com os resultados obtidos nas sondagens, demonstrando que existiu uma depressão naquele local até a década de 1990, Figura 17.

**Figura 17** – A restituição aerofotogramétrica de 1989 do município apresenta uma depressão com pontos cotados de 12,80 m no fundo da depressão, 15,80 m na rua, e 15,30 m dentro do terreno junto à rua.

A depressão diagnosticada pela restituição aerofotogramétrica de 1989 demonstra um acidente geomorfológico na forma de um “buraco”, com desnível de 3,00 metros, o qual foi gerado por aterramentos realizados nos terrenos do entorno nos limites Nordeste e Noroeste. Estes aterros aplainaram o talvegue existente e transformaram parte do terreno em questão, onde não recebeu aterro, em um “buraco”.

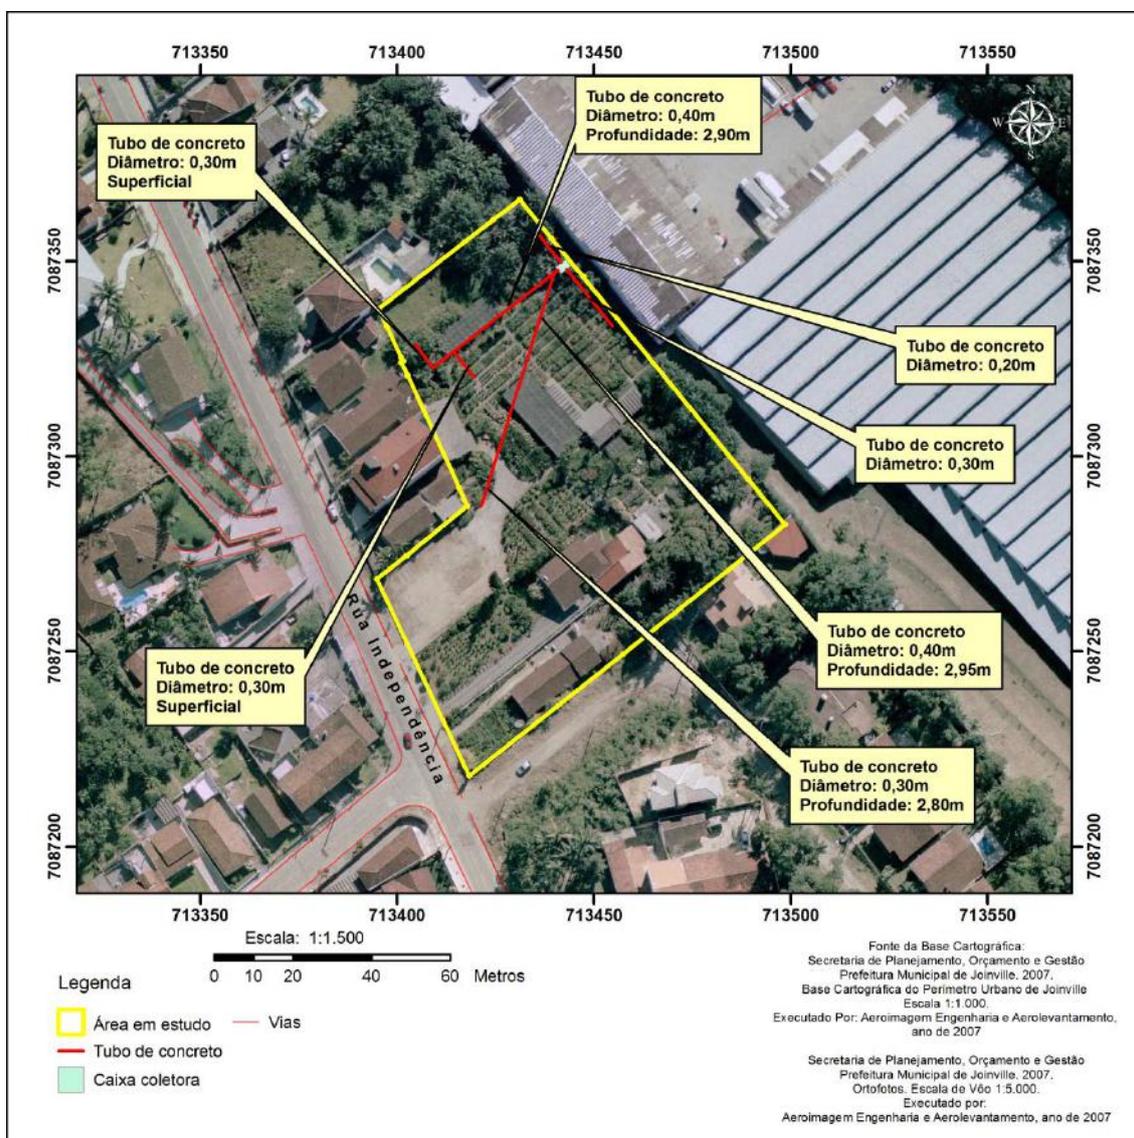
Na Figura 18 pode ser observado o traçado da tubulação diagnosticada, confirmando também o diâmetro e a profundidade em que foi implantada em relação ao terreno atual.

**Figura 18** – Tubulações encontradas utilizando a abertura de trincheiras pela máquina retroscavadeira.

Deve ser salientado que as trincheiras mantiveram um afastamento de 5 metros das edificações do entorno devido à instabilidade do solo do aterro. Assim, não foi identificada parte da tubulação que inicia na Rua Independência e passa muito próximo ou sob o muro da primeira casa no limite NW da Rua Independência.

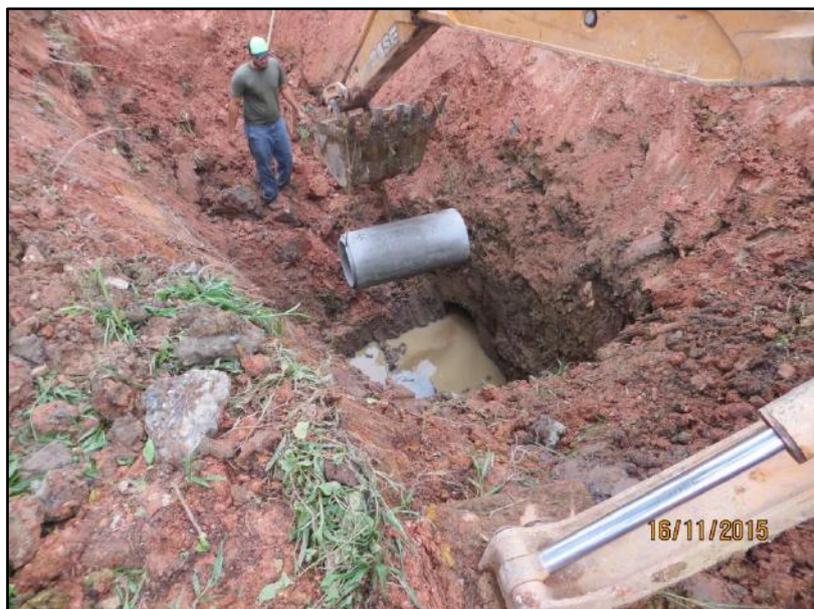
Na trincheira escavada próximo à caixa de inspeção foi identificada a tubulação e foi necessário substituir tubos que foram avariados durante a escavação, Figura 19. Na substituição dos tubos danificados foi possível observar a constituição predominantemente siltosa do aterro, o que não permite cortes verticalizados.

**Figura 19** – Substituição de tubo avariado, onde pode ser observado um espesso horizonte de material de aterro.

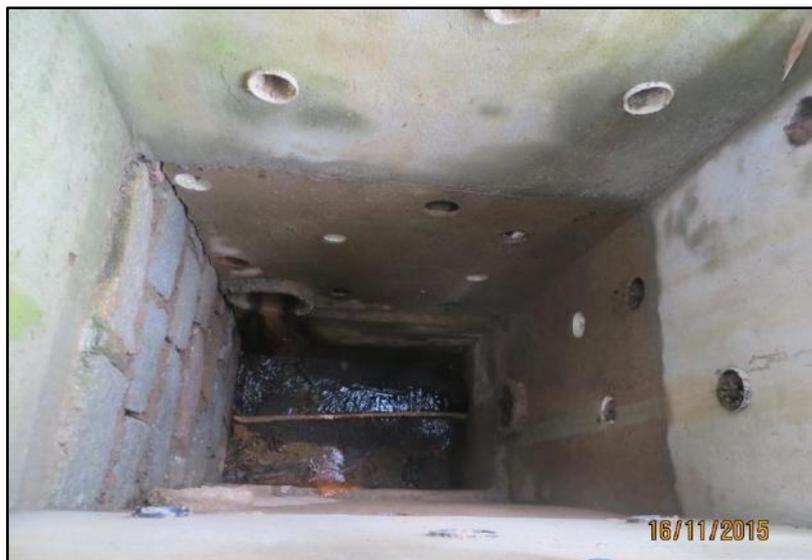
O aspecto da água que escoava dentro da caixa de inspeção lembra água servida, ou água proveniente de esgotos sanitários, Figura 22. Cheiro característico de esgoto sanitário.

**Figura 20** – Aspecto turvo da água que escoam na caixa de inspeção, e coloração que lembra esgoto sanitário sem tratamento.

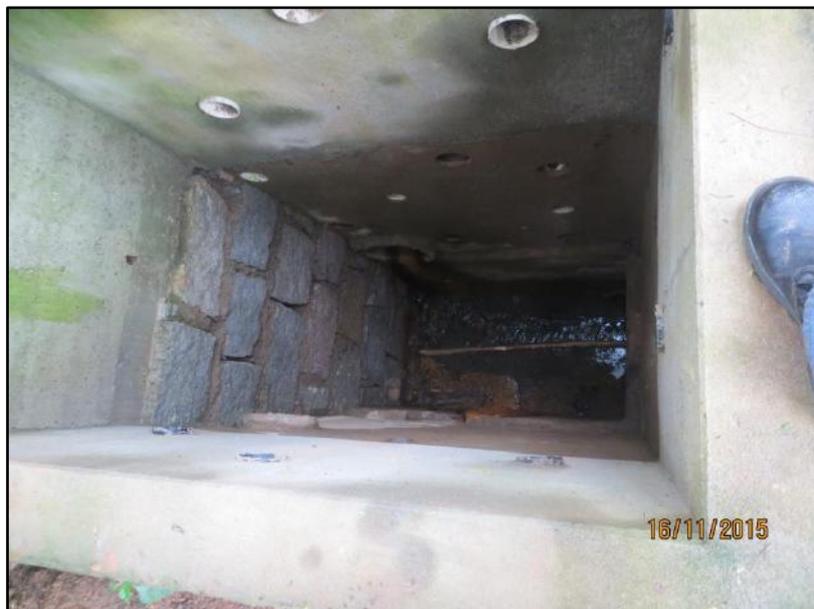
**Figura 21** – Muro de pedra, atualmente sotoposto por um muro de concreto. Os muros de contenção foram subindo em etapas, conforme subia o aterro.

É possível afirmar que os interessados em aterrar os terrenos de NE (Nordeste) ficaram receosos com a acumulação artificial de água que seria criado devido ao “represamento” da água pluvial de escoamento dos terrenos a montante. Por isso, construíram um muro de pedra para conter o aterro executado e implantaram uma tubulação sob o aterro seguindo o antigo talvegue. Uma caixa de passagem ou inspeção, Figura 21, foi implantada no terreno a montante (terreno em estudo) para possibilitar o escoamento da água proveniente da Rua Independência e arredores.

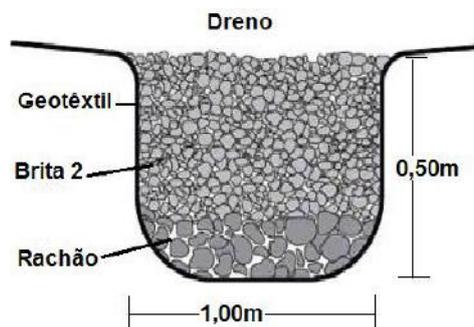
**Figura 22** – Dreno de subsuperfície para manter a superfície do terreno nas condições geotécnicas atuais.

A rede de drenagem deverá ser implantada com manta geotêxtil envolvendo o rachão (Figura 22), o que permitirá o escoamento da água pluvial e mesmo água subterrânea proveniente da elevação Sudeste (SE).

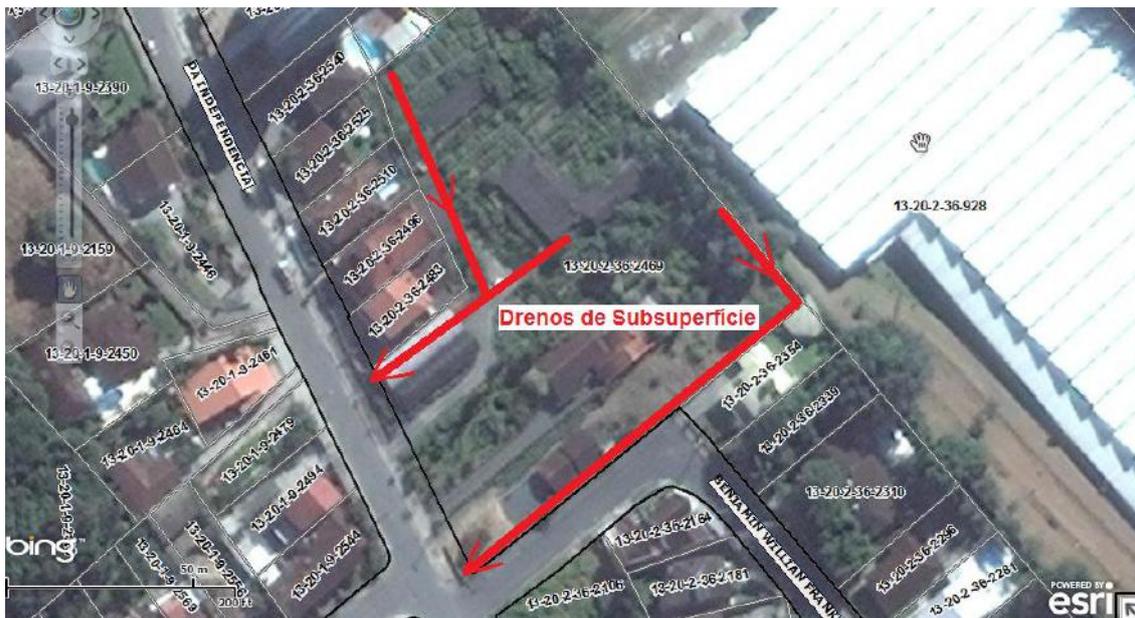
**Figura 23** – Sugestão de posicionamento de drenos de subsuperfície para manter as condições geotécnicas do solo ao encerrar a tubulação e caixa de inspeção.

Também é sugerido implantar drenagem ao longo da contenção que será realizada junto à Rua Oscar Schwartz, impedindo a entrada de água que desce da elevação, conforme croqui sobre imagem da restituição (Figura 23).

Os drenos subsuperficiais sugeridos servirão para certificar que permanecerá um horizonte não saturado na superfície do terreno, melhorando as condições geotécnicas do solo atual, o que manterá a integridade das edificações vizinhas.
