# Plano Diretor de Drenagem Urbana da Bacia Hidrográfica do Rio Cachoeira

## Formulação de Cenários, Diagnóstico e Prognóstico

### *Volume 4 | Prognóstico*

Tomo XX • Sub-Bacia 20 • Vertente do Morro do Boa Vista • Rua Matilde Amim

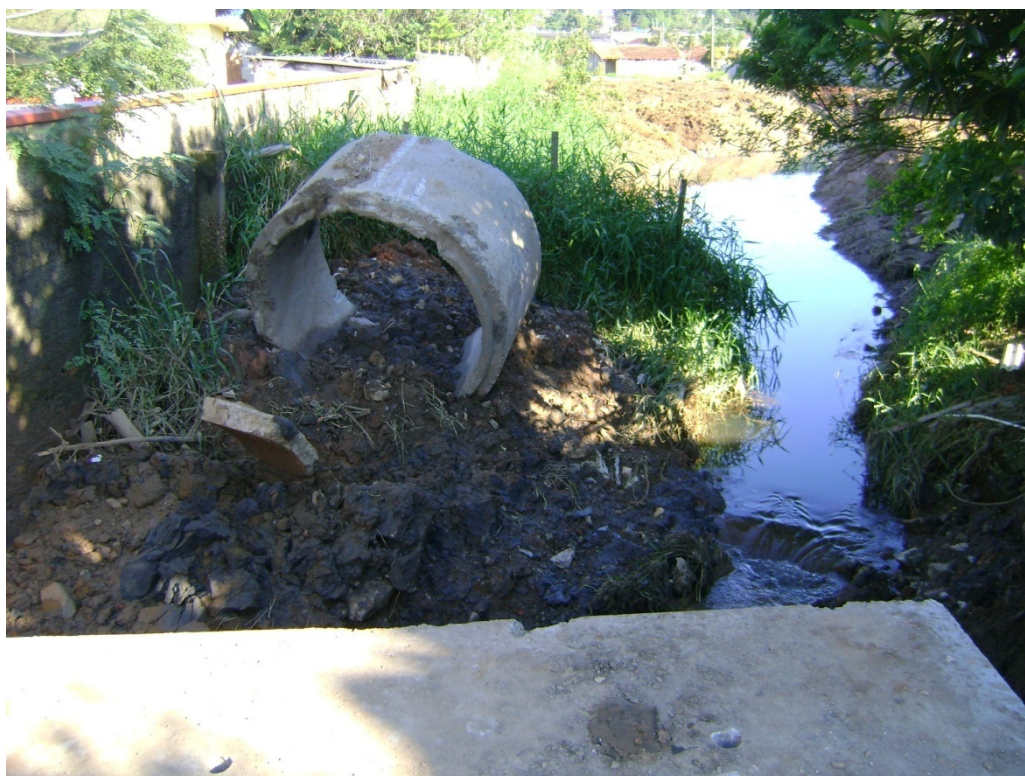
**Foto 4.1 – Assoreamento da Vertente do Morro do Boa Vista – Matilde Amim.**

Esses pontos se encontram distribuídos ao longo do rio principal e de seus afluentes. Além de restrições na capacidade da calha e dos dispositivos de drenagem existentes nas estruturas de transposição constata-se que problemas relacionados à má conservação das margens, vegetação ribeirinha avançando sobre o canal, assoreamento e obstruções causadas por lançamentos de entulhos e materiais inservíveis restringem o escoamento das águas durante eventos chuvosos de maior intensidade. Alguns destes aspectos estão ilustrados nas Fotos 4.1 e 4.2, apresentadas na sequência.

Durante as inspeções realizadas, verificou-se que muitas travessias encontravam-se obstruídas por detritos e/ou sedimentos, devendo ser efetuados serviços de manutenção periódica. Na modelagem hidráulica foram representadas as seções transversais do terreno obtidas no levantamento topográfico. Assoreamentos e obstruções nos dispositivos de drenagem bem como a obstrução do canal causada pela vegetação (por exemplo Fotos 4.1 e 4.2) não foram consideradas na modelagem.

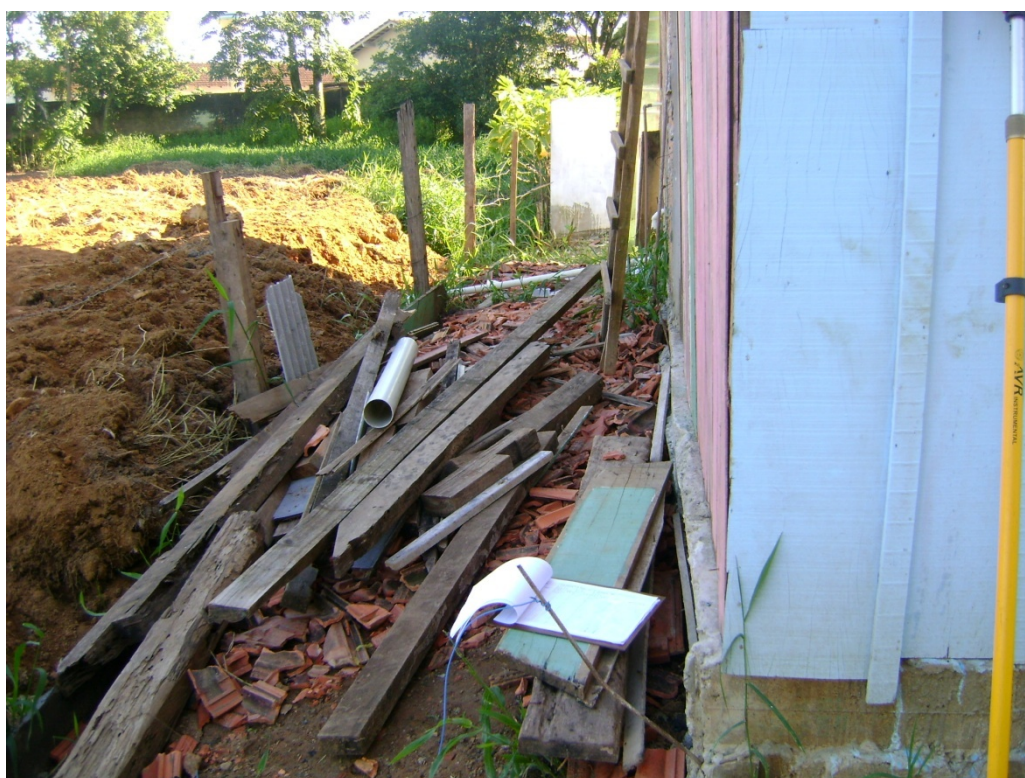
**Foto 4.2 – Obstrução da Vertente do Morro do Boa Vista – Matilde Amim.**
