Plano Diretor de Drenagem Urbana da Bacia Hidrográfica do Rio Cachoeira

Formulação de Cenários, Diagnóstico e Prognóstico

Volume 1 | Relatório Final

PLANO DIRETOR DE DRENAGEM URBANA – PDDU BACIA HIDROGRAFICA DO RIO CACHOEIRA NO MUNICIPIO DE JOINVILLE - SC

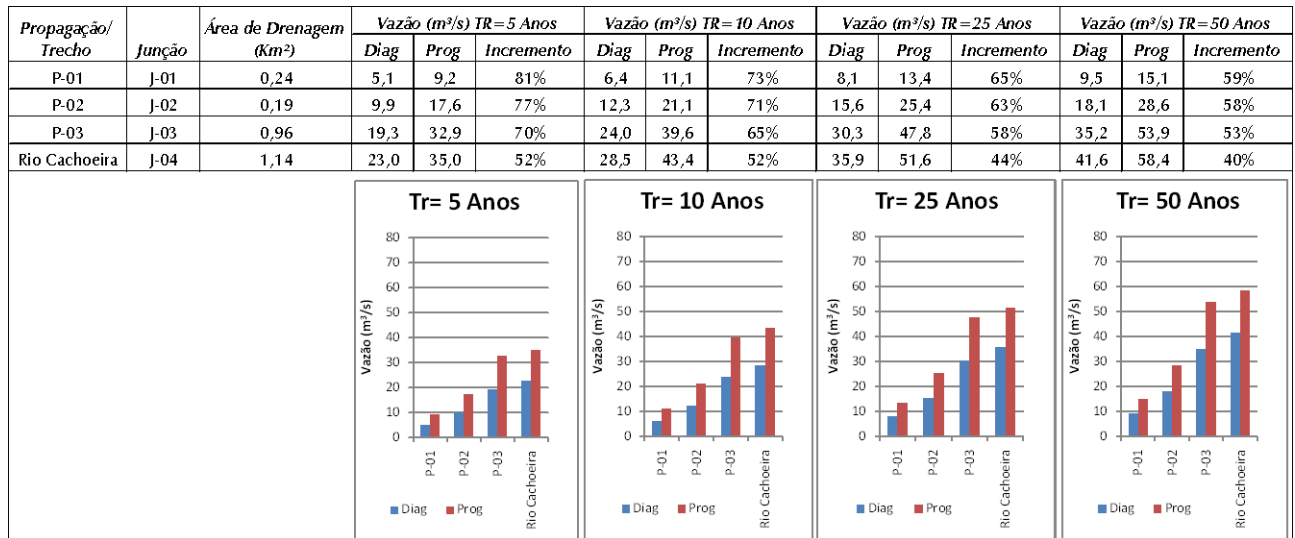
Os estudos hidrológicos permitiram determinar os hidrogramas de cheia para os pontos característicos do rio Walter Brandt e foram apresentados nas Figuras 3.7 a 3.10. As vazões de cheia, que correspondem às vazões de pico dos hidrogramas, foram apresentadas no Quadro 3.3 em função do período de retorno. A figura 6.1 apresenta um comparativo entre as vazões da bacia do Rio Walter Brandt para a situação atual (diagnóstico) e a situação futura (prognóstico).

Figura 6.1 – Comparativos entre vazões para situação atual e futura de urbanização
