**SECRETARIA DE INFRAESTRUTURA URBANA**  
UNIDADE DE BANCO DE PROJETOS

Anexo 2 - Memorial Descritivo Serviços Manutenção  
cobertura do Centreventos Cau Hansen e Expoentro Edmundo Dobrava

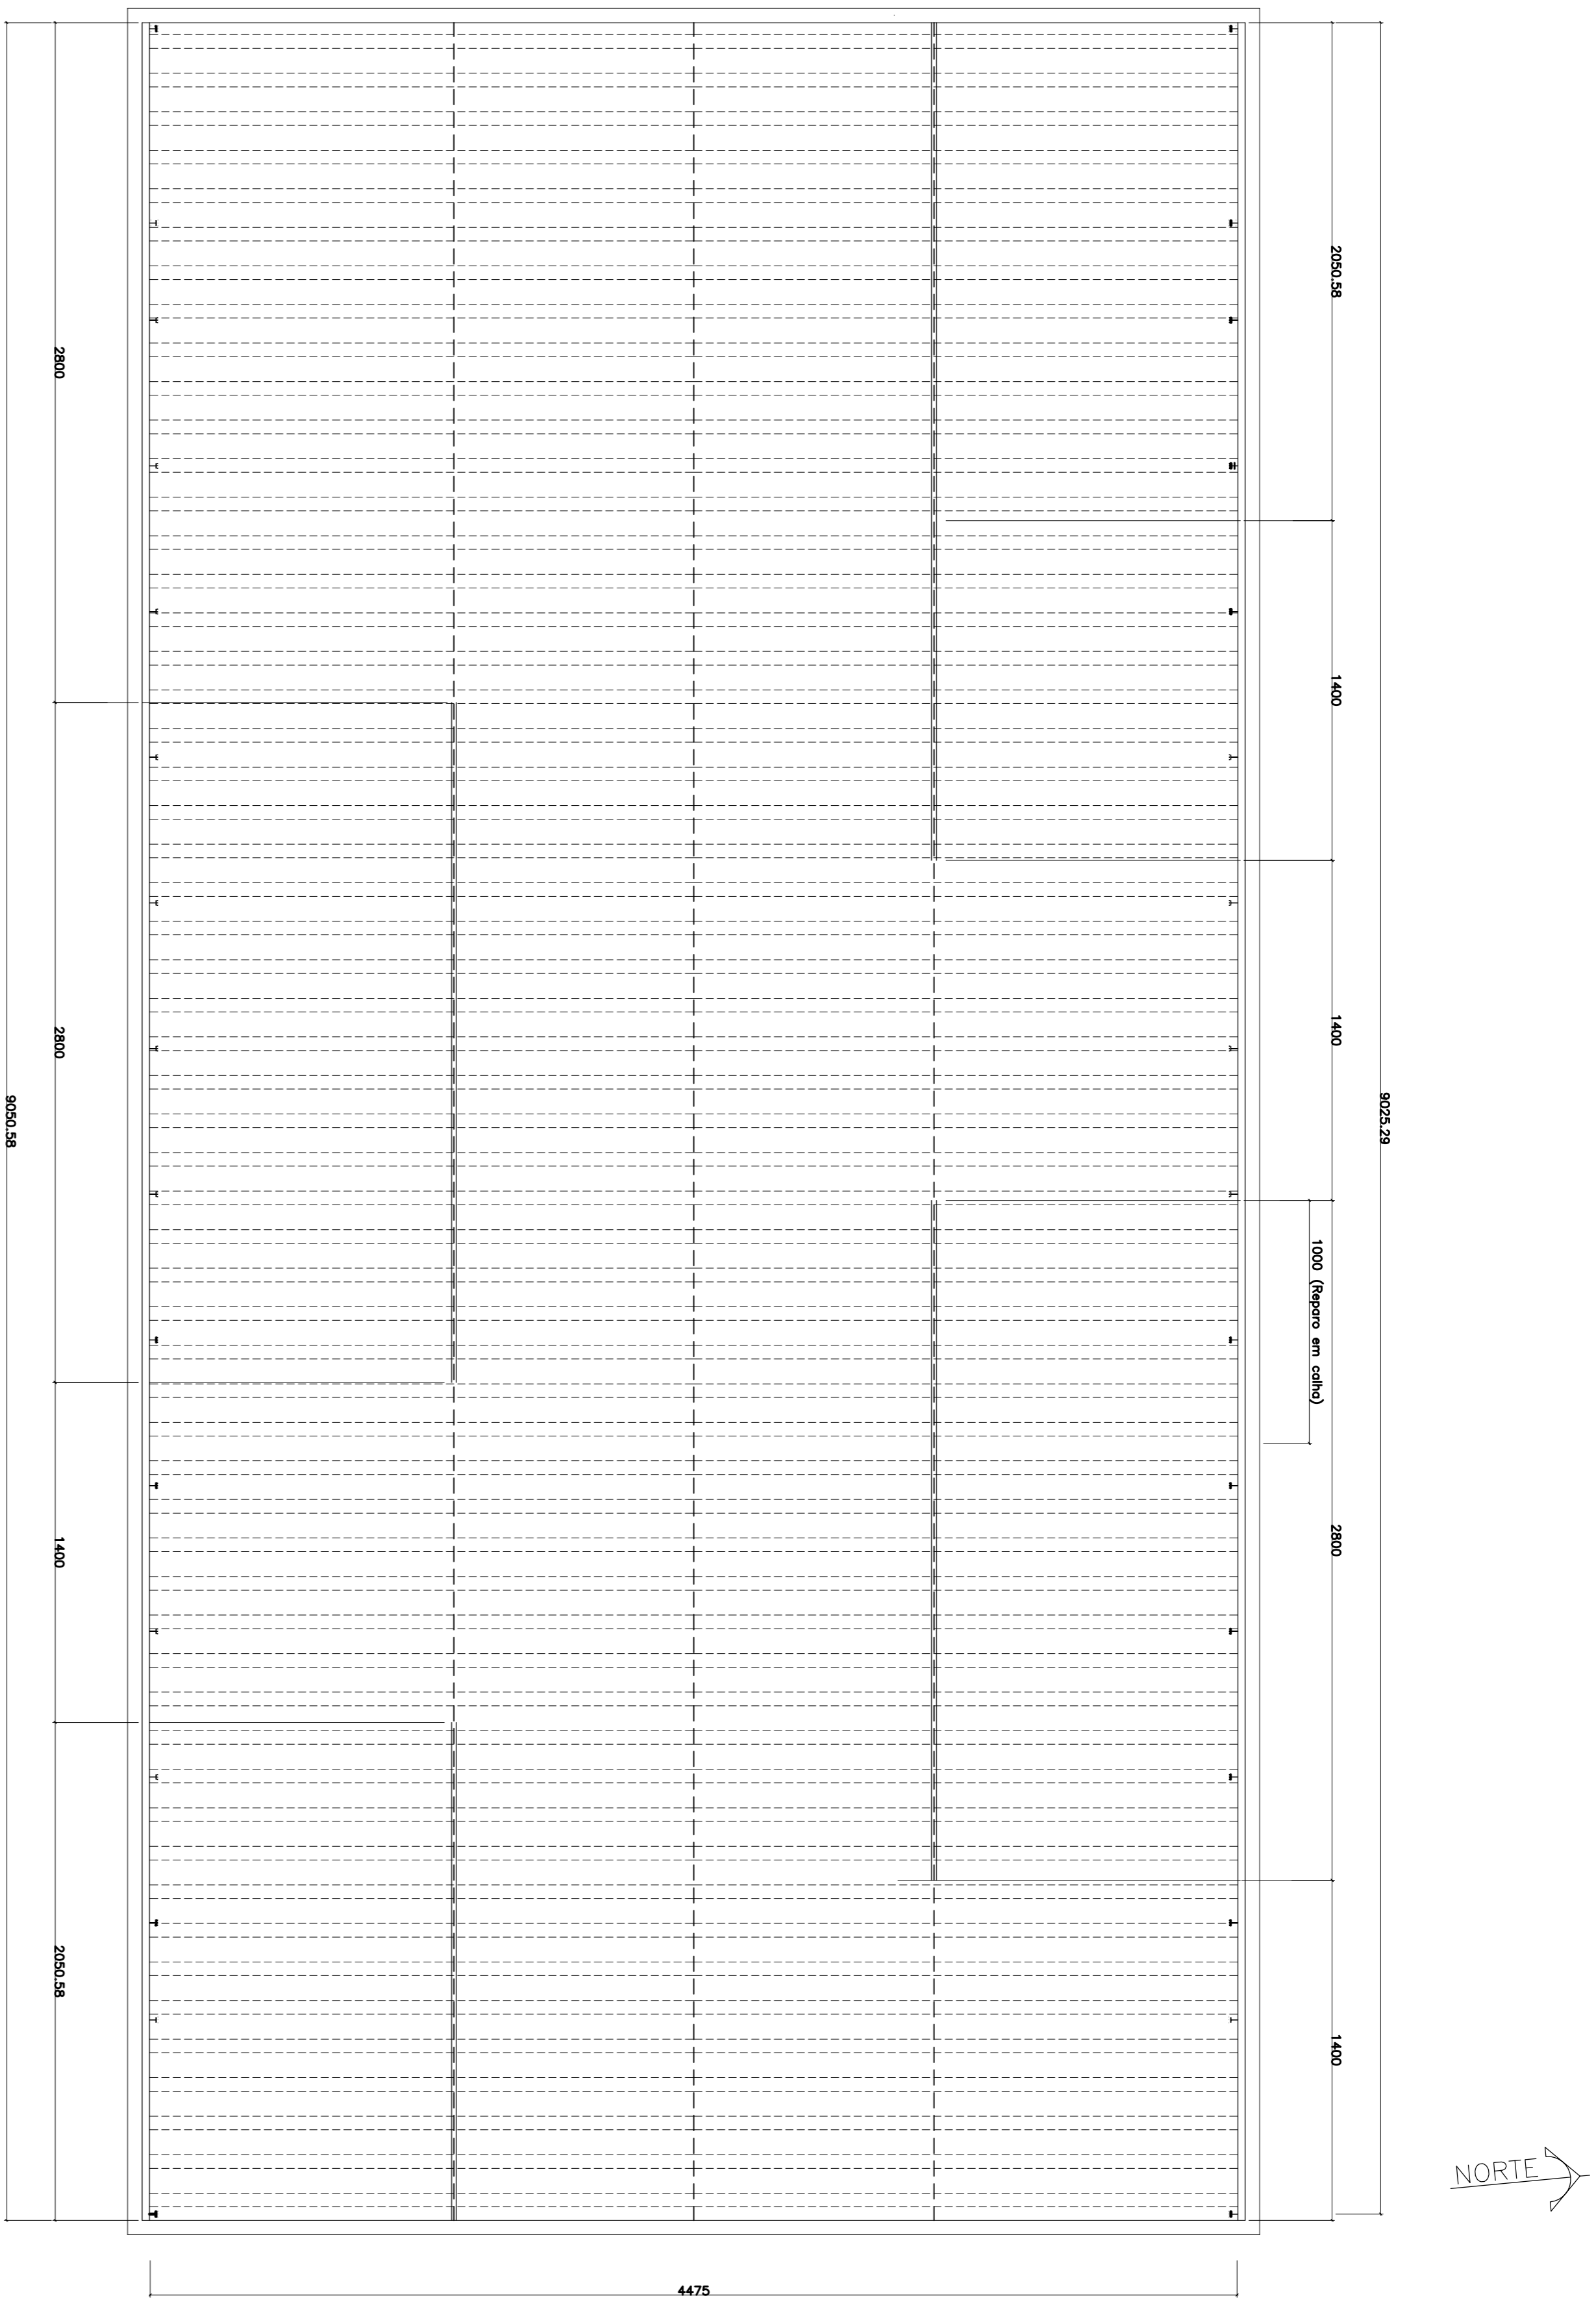
Vista superior Telhado  
Mapeamento troca manta  
1:200

----- Junções telhas

===== Linha de substituição da mont. aluminizada

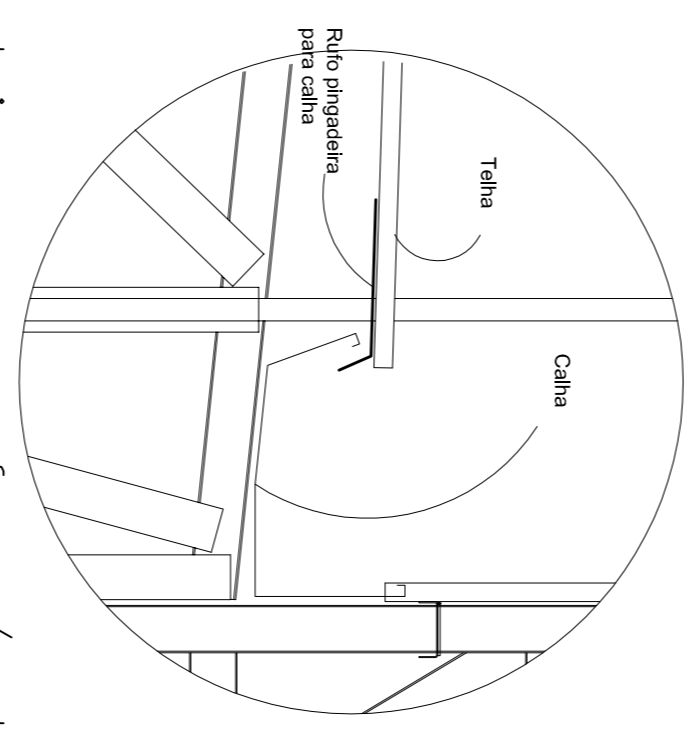
Detalhe Pingadeira com rufo p/calha  
1:10

Medidas Pingadeira  
1:10
