TÍTULO: LEVANTAMENTO PLANALTIMÉTRICO CADASTRAL

CONTEÚDO:	PLANTA E PERFIL (ES) IACA /4 A 85)
COORDENADOR:	EDU JOSÉ FRANCO
ENG. CIVIL	CREA 25.802 D/PR

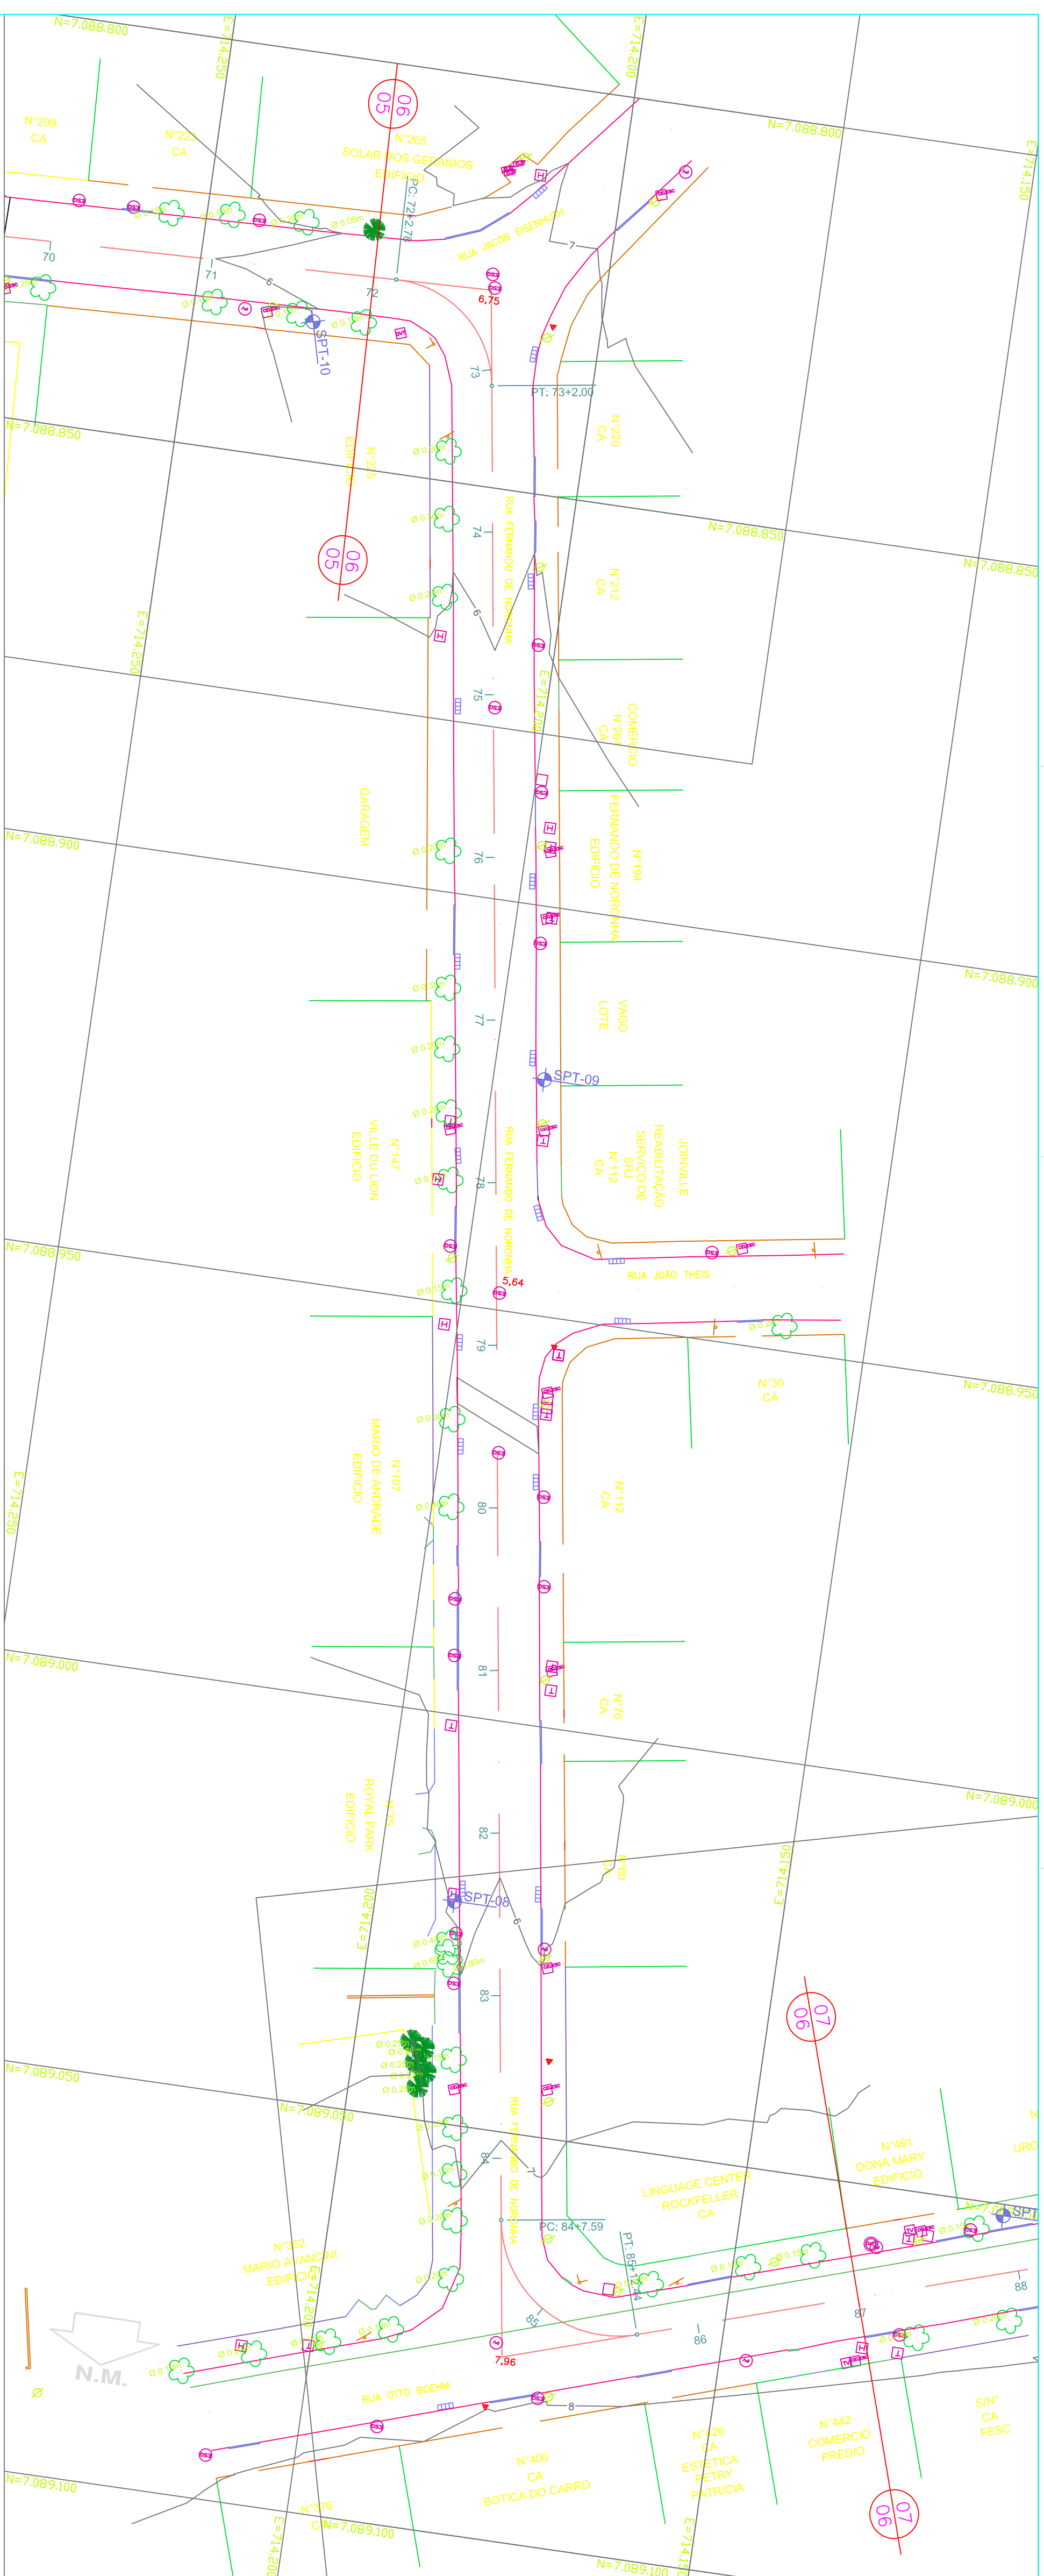
COTAS		TERRENO																										
ESTACA																												
74	6.223

<table><tr><th>ESTACA</th><th>ELEVACION (m)</th></tr></table>
