## LAUDO DE SONDAGEM

### OBRA:

Vigorelli

### 1. Ensaio de Sondagem por Simples Reconhecimento

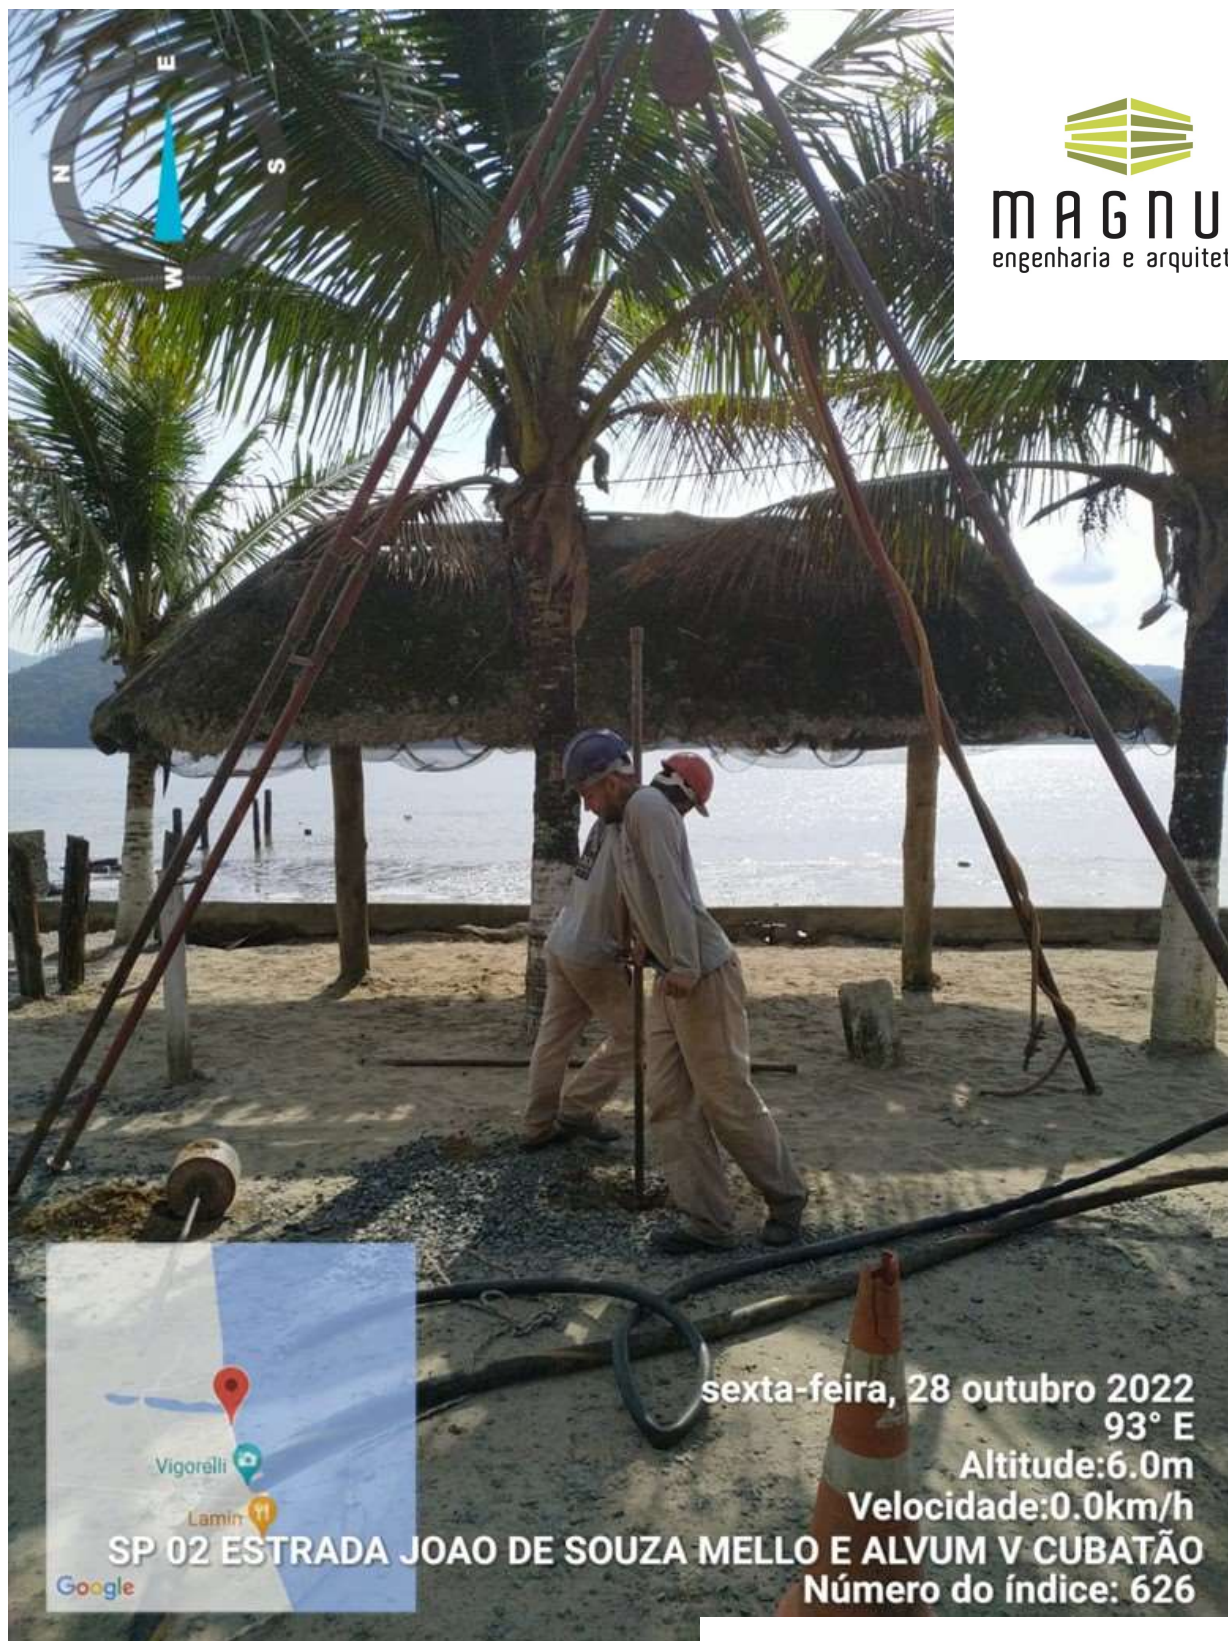
Foto 1 – FOTO - TRIPÉ SP2

sexta-feira, 28 outubro 2022  
93° E  
Altitude: 6.0m  
Velocidade: 0.0km/h  
Número do índice: 626

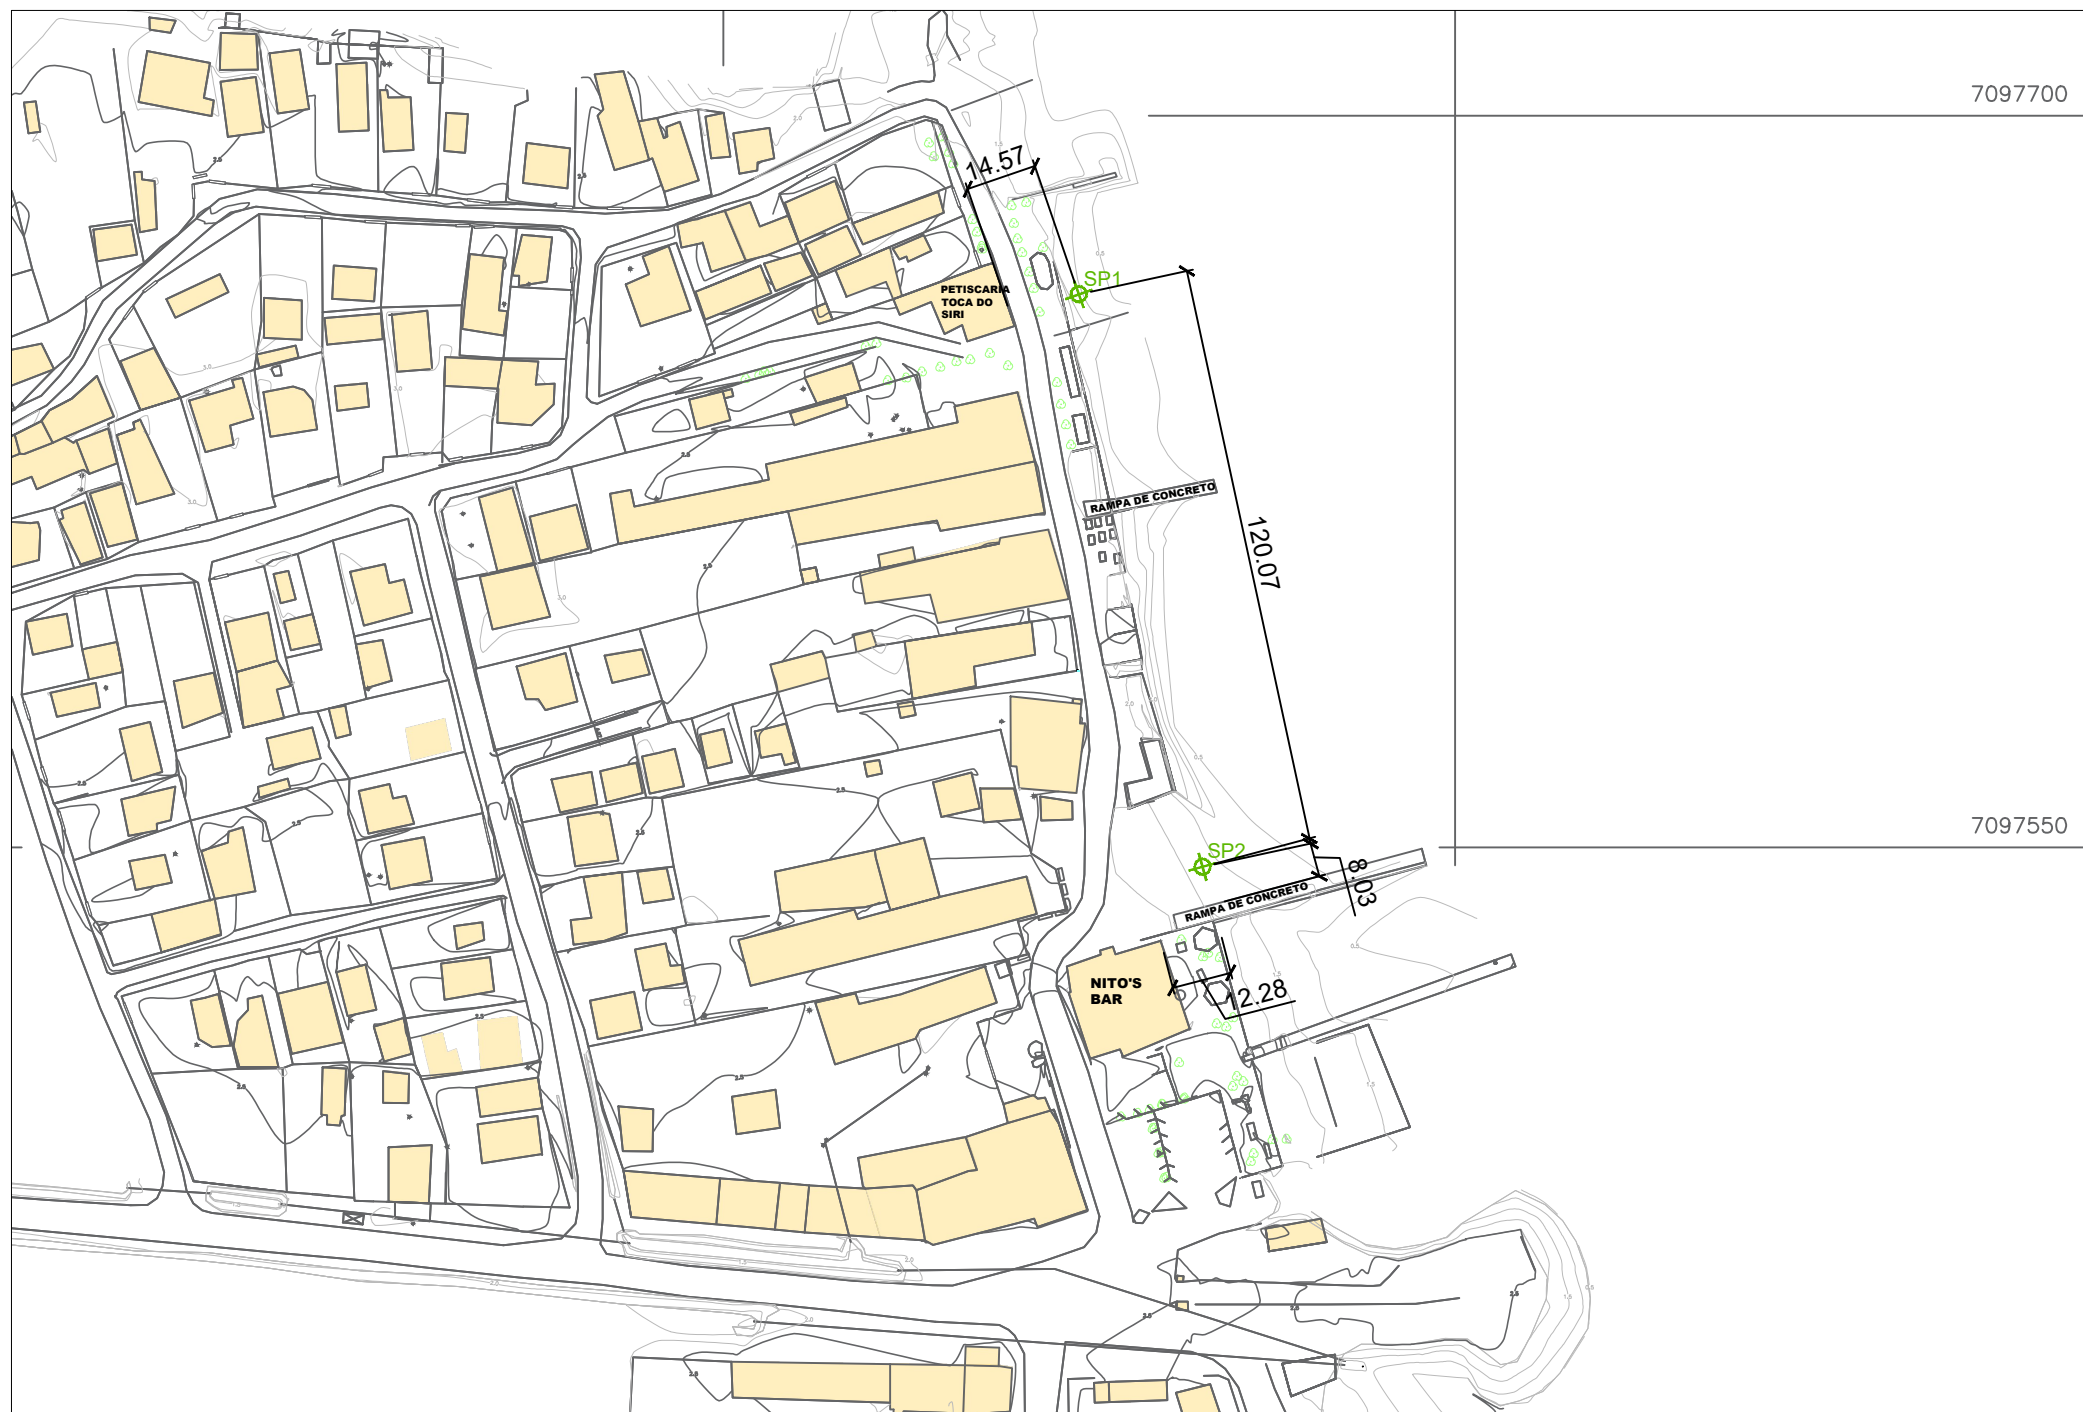
## PONTOS DE SONDAGEM

EM RELAÇÃO AO NITO'S BAR

Identificação do Furo	Profundidade Máxima Atingida (m)
SP-01	28,45
SP-02	26,23
<b>TOTAL</b>	<b>54,68</b>
