PROJETO:  
PLANO DIRETOR DE DRENAGEM URBANA - PDDU - DA BACIA DO RIO CACHOEIRA NO MUNICÍPIO DE JOINVILLE-SC.

TÍTULO:  
SUB-BACIA 07-CA-AR - CANAL ARACAJU  
DIAGNÓSTICO - MANCHA DE INUNDAÇÃO - TR=10 ANOS

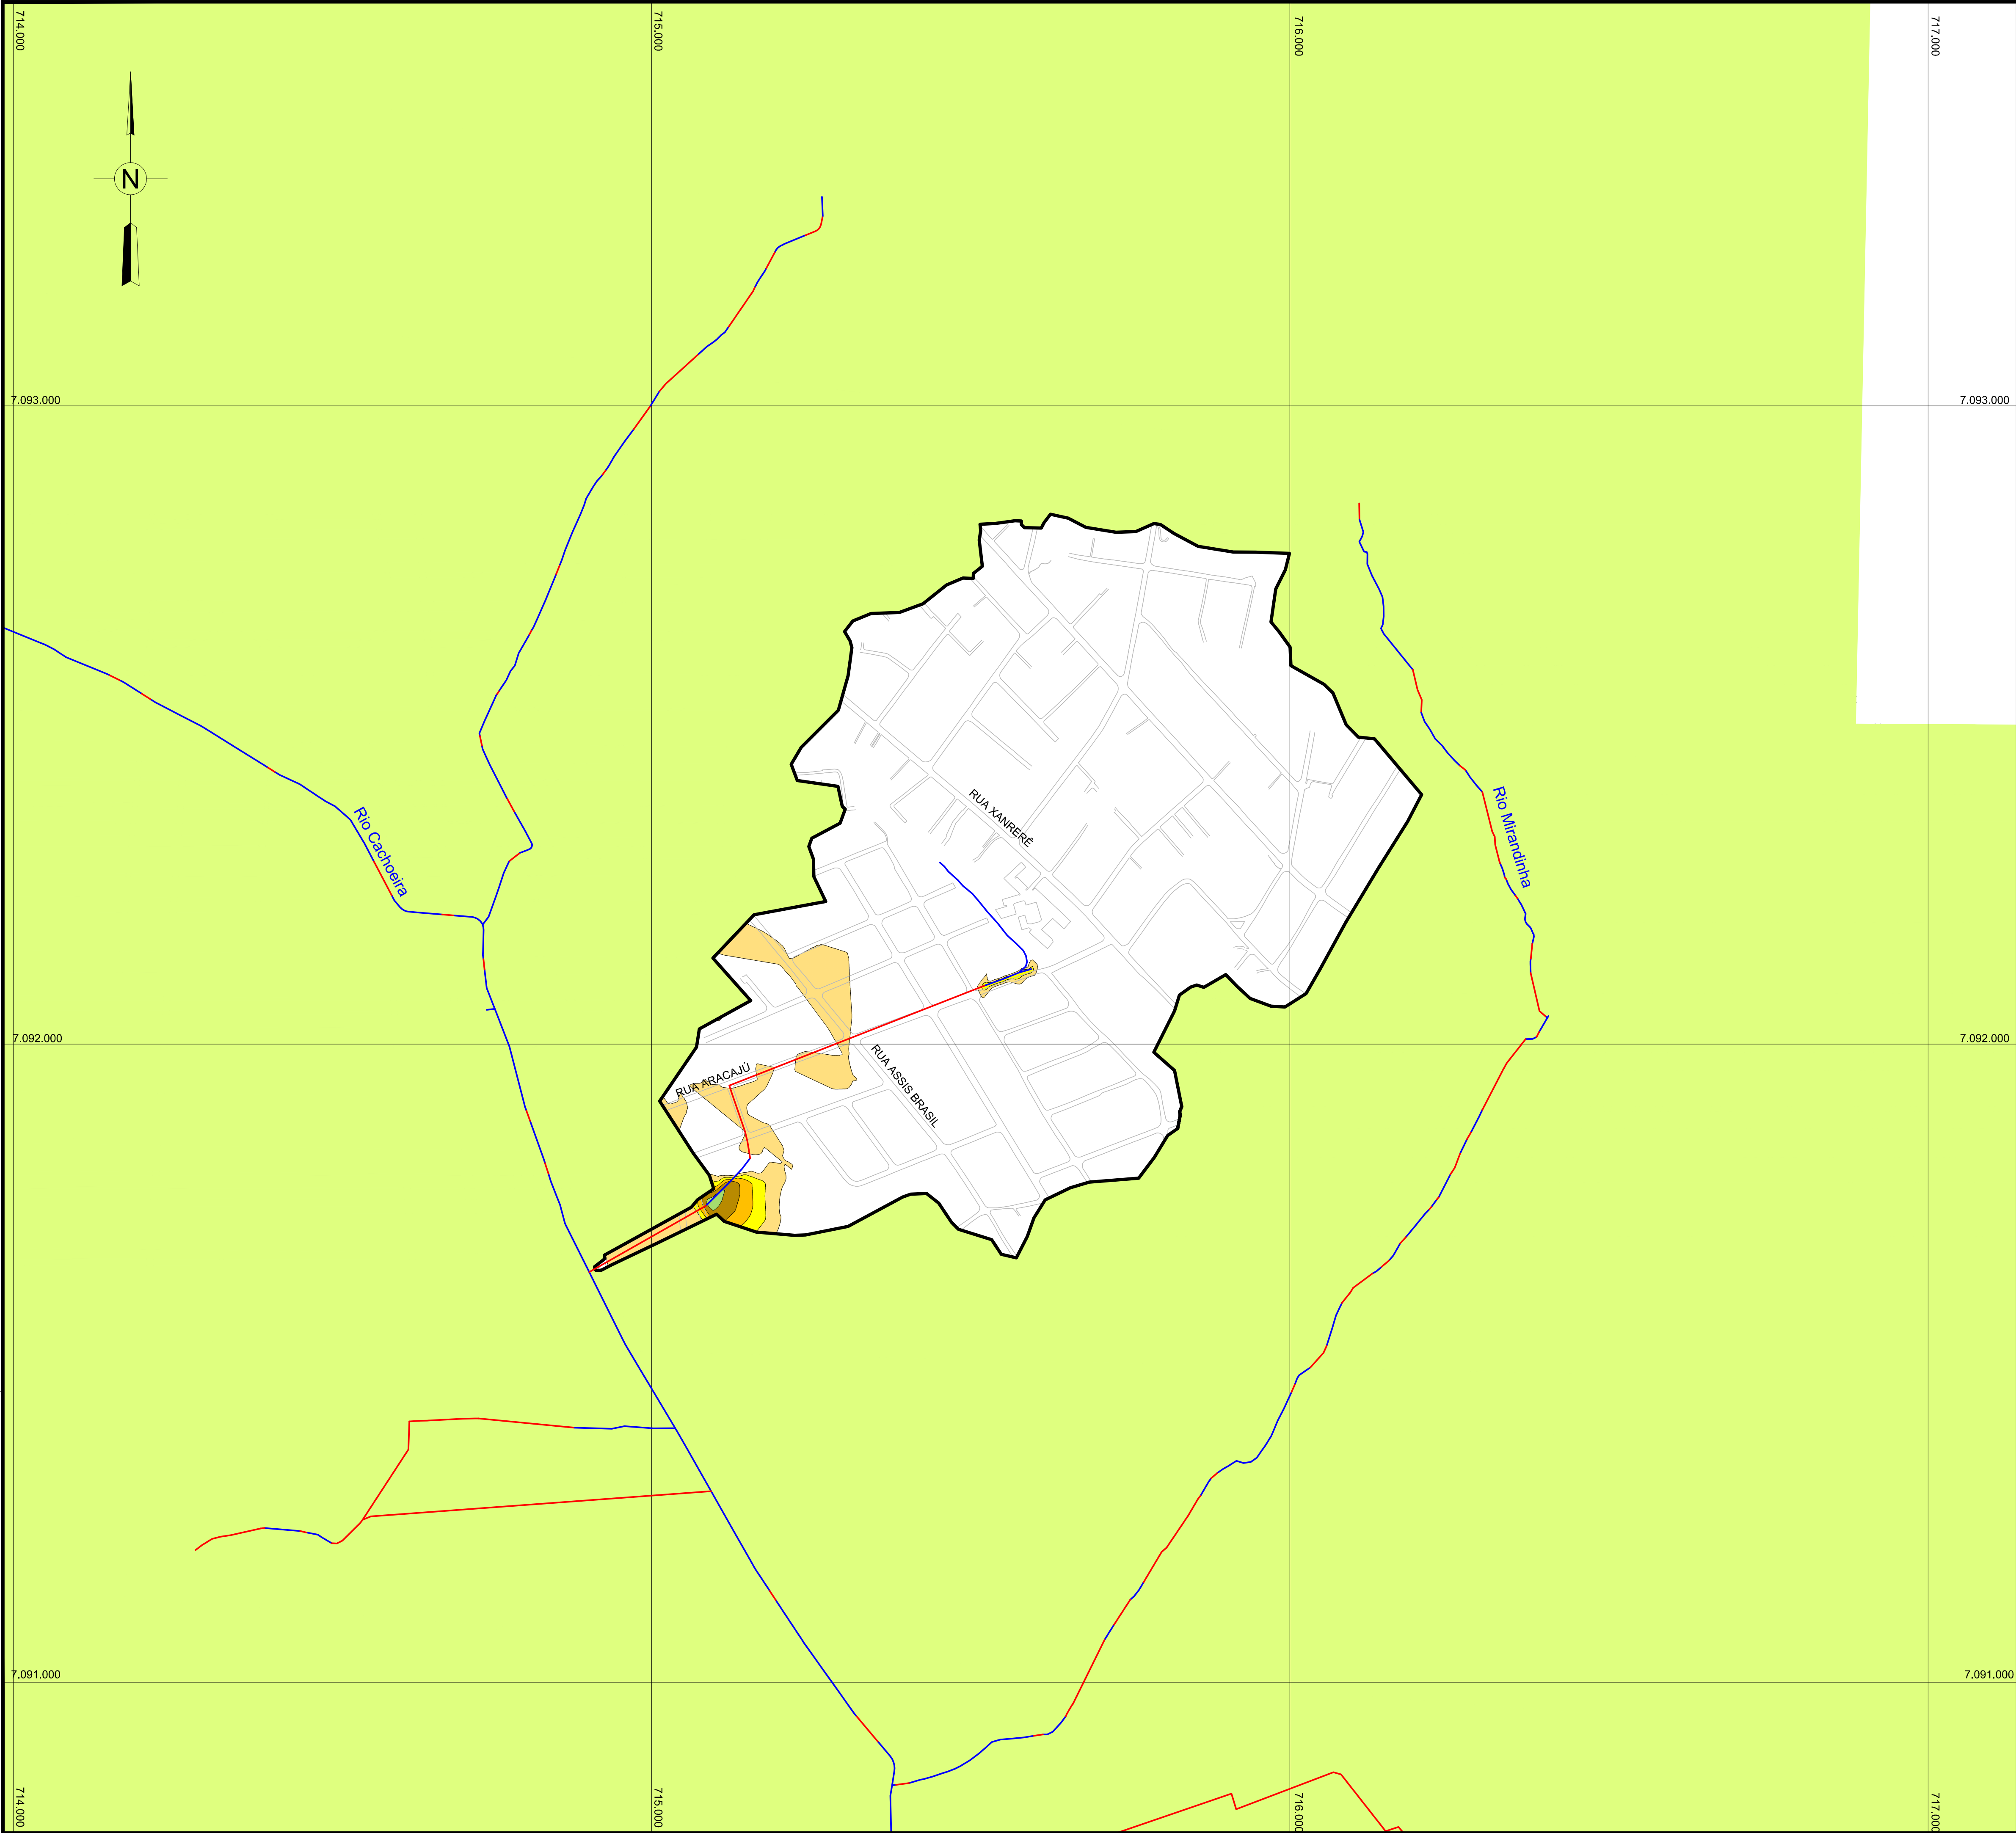
NOTA:  
1- A área de inundação foi obtida considerando os seguintes critérios:  
- Precipitação com Tr=10anos;  
- Condições atual de impermeabilização e ocupação da bacia;  
- Vazões de pico dos hidrogramas de cheia em cada trecho;  
- Situação atual da rede de drenagem;  
- Escoamento em regime permanente variado;  
2 - A área de inundação total é de 0,04km²;  
3 - A relação entre profundidade e região de inundação esta representada na figura através de escala de cores e isolinhas, cada profundidade possui uma cor conforme tabela acima.
