PROJETO:  
PLANO DIRETOR DE DRENAGEM URBANA - PDDU - DA BACIA DO RIO CACHOEIRA NO MUNICÍPIO DE JOINVILLE-SC.

TÍTULO:  
SUB-BACIA 07-CA-AR - CANAL ARACAJU  
DIAGNÓSTICO - MANCHA DE INUNDAÇÃO - TR=25 ANOS

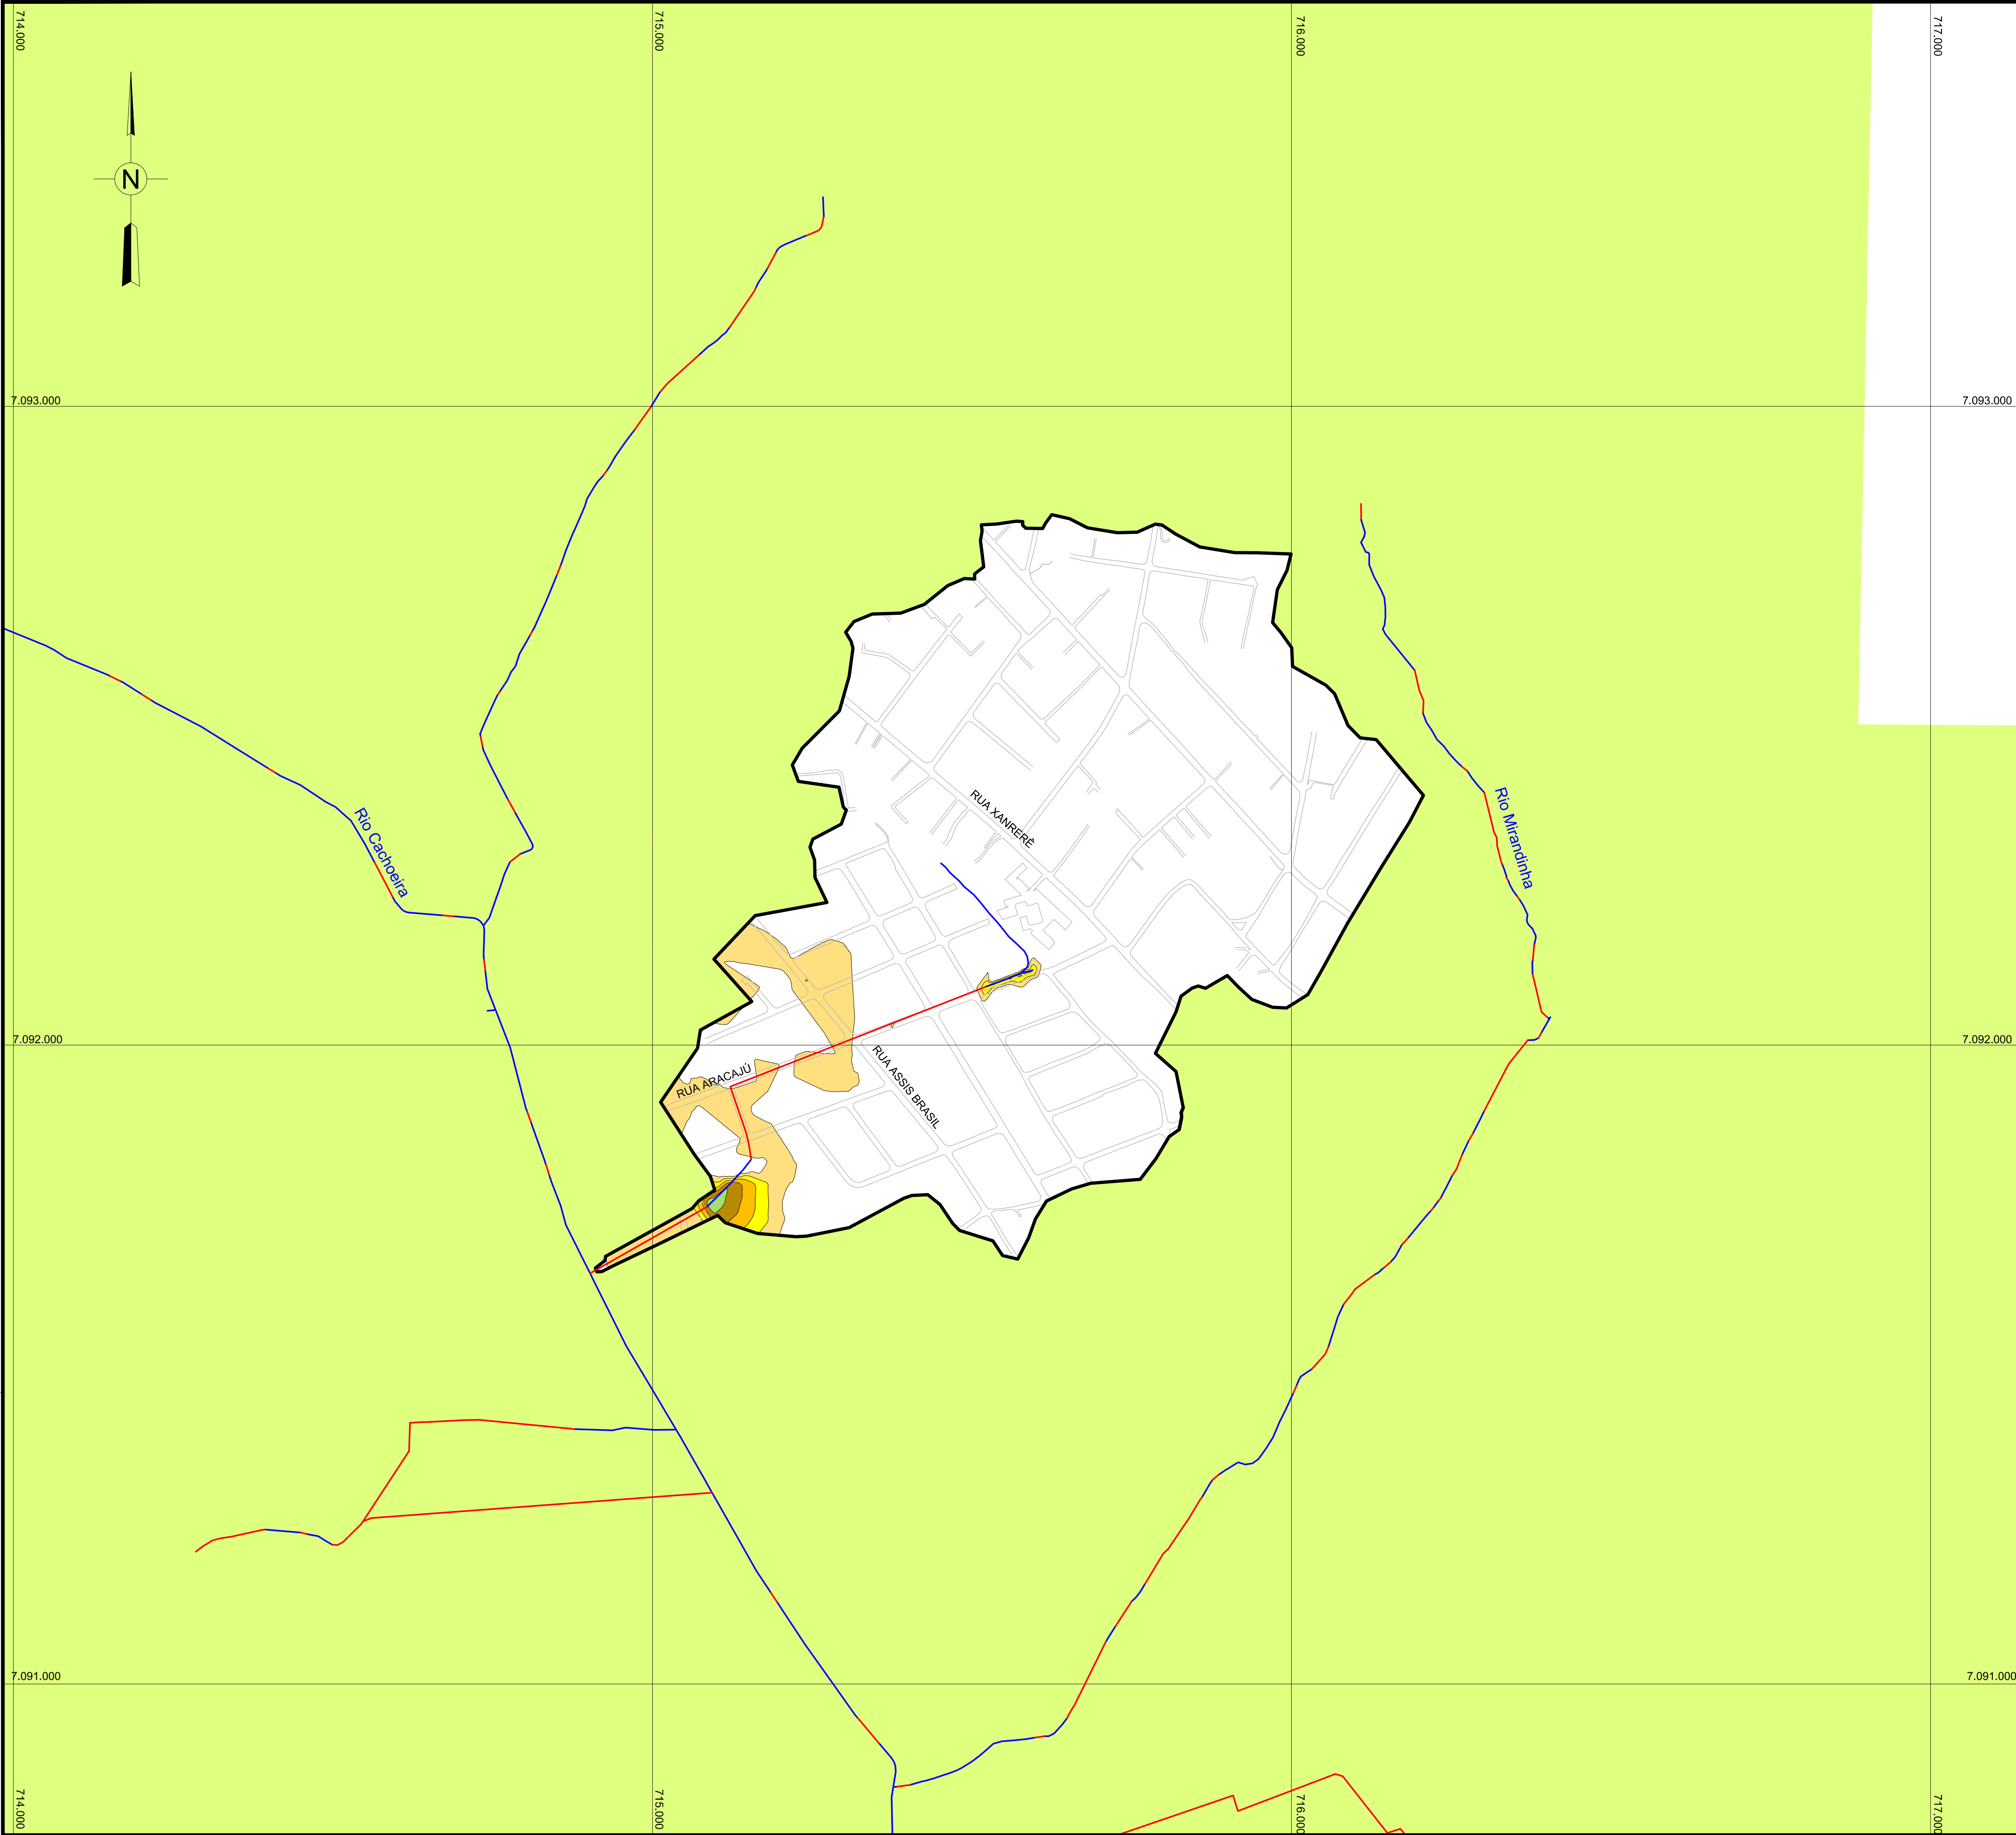
Nº PMJ	DATA :	ESCALA :	FOLHA :
Nº EXECUTORA	JAN/2011	5.000	01/01
951-PMJ-PDC-A1-P595

NOTA:  
1- A área de inundação foi obtida considerando os seguintes critérios:  
- Precipitação com Tr=25anos;  
- Condições atual de impermeabilização e ocupação da bacia;  
- Vazões de pico dos hidrogramas de cheia em cada trecho;  
- Situação atual da rede de drenagem;  
- Escoamento em regime permanente variado;  
2 - A área de inundação total é de 0,06km²;  
3 - A relação entre profundidade e região de inundação esta representada na figura através de escala de cores e isolinhas, cada profundidade possui uma cor conforme tabela acima.
