PREFEITURA MUNICIPAL DE JOINVILLE
SECRETARIA DE ADMINISTRAÇÃO

PROJETO:
PLANO DIRETOR DE DRENAGEM URBANA - PDDU - DA BACIA DO RIO CACHOEIRA NO MUNICÍPIO DE JOINVILLE-SC.

TÍTULO:
SUB-BACIA 07-CA-AR - CANAL ARACAJU
DIAGNÓSTICO - MANCHA DE INUNDAÇÃO - TR=50 ANOS

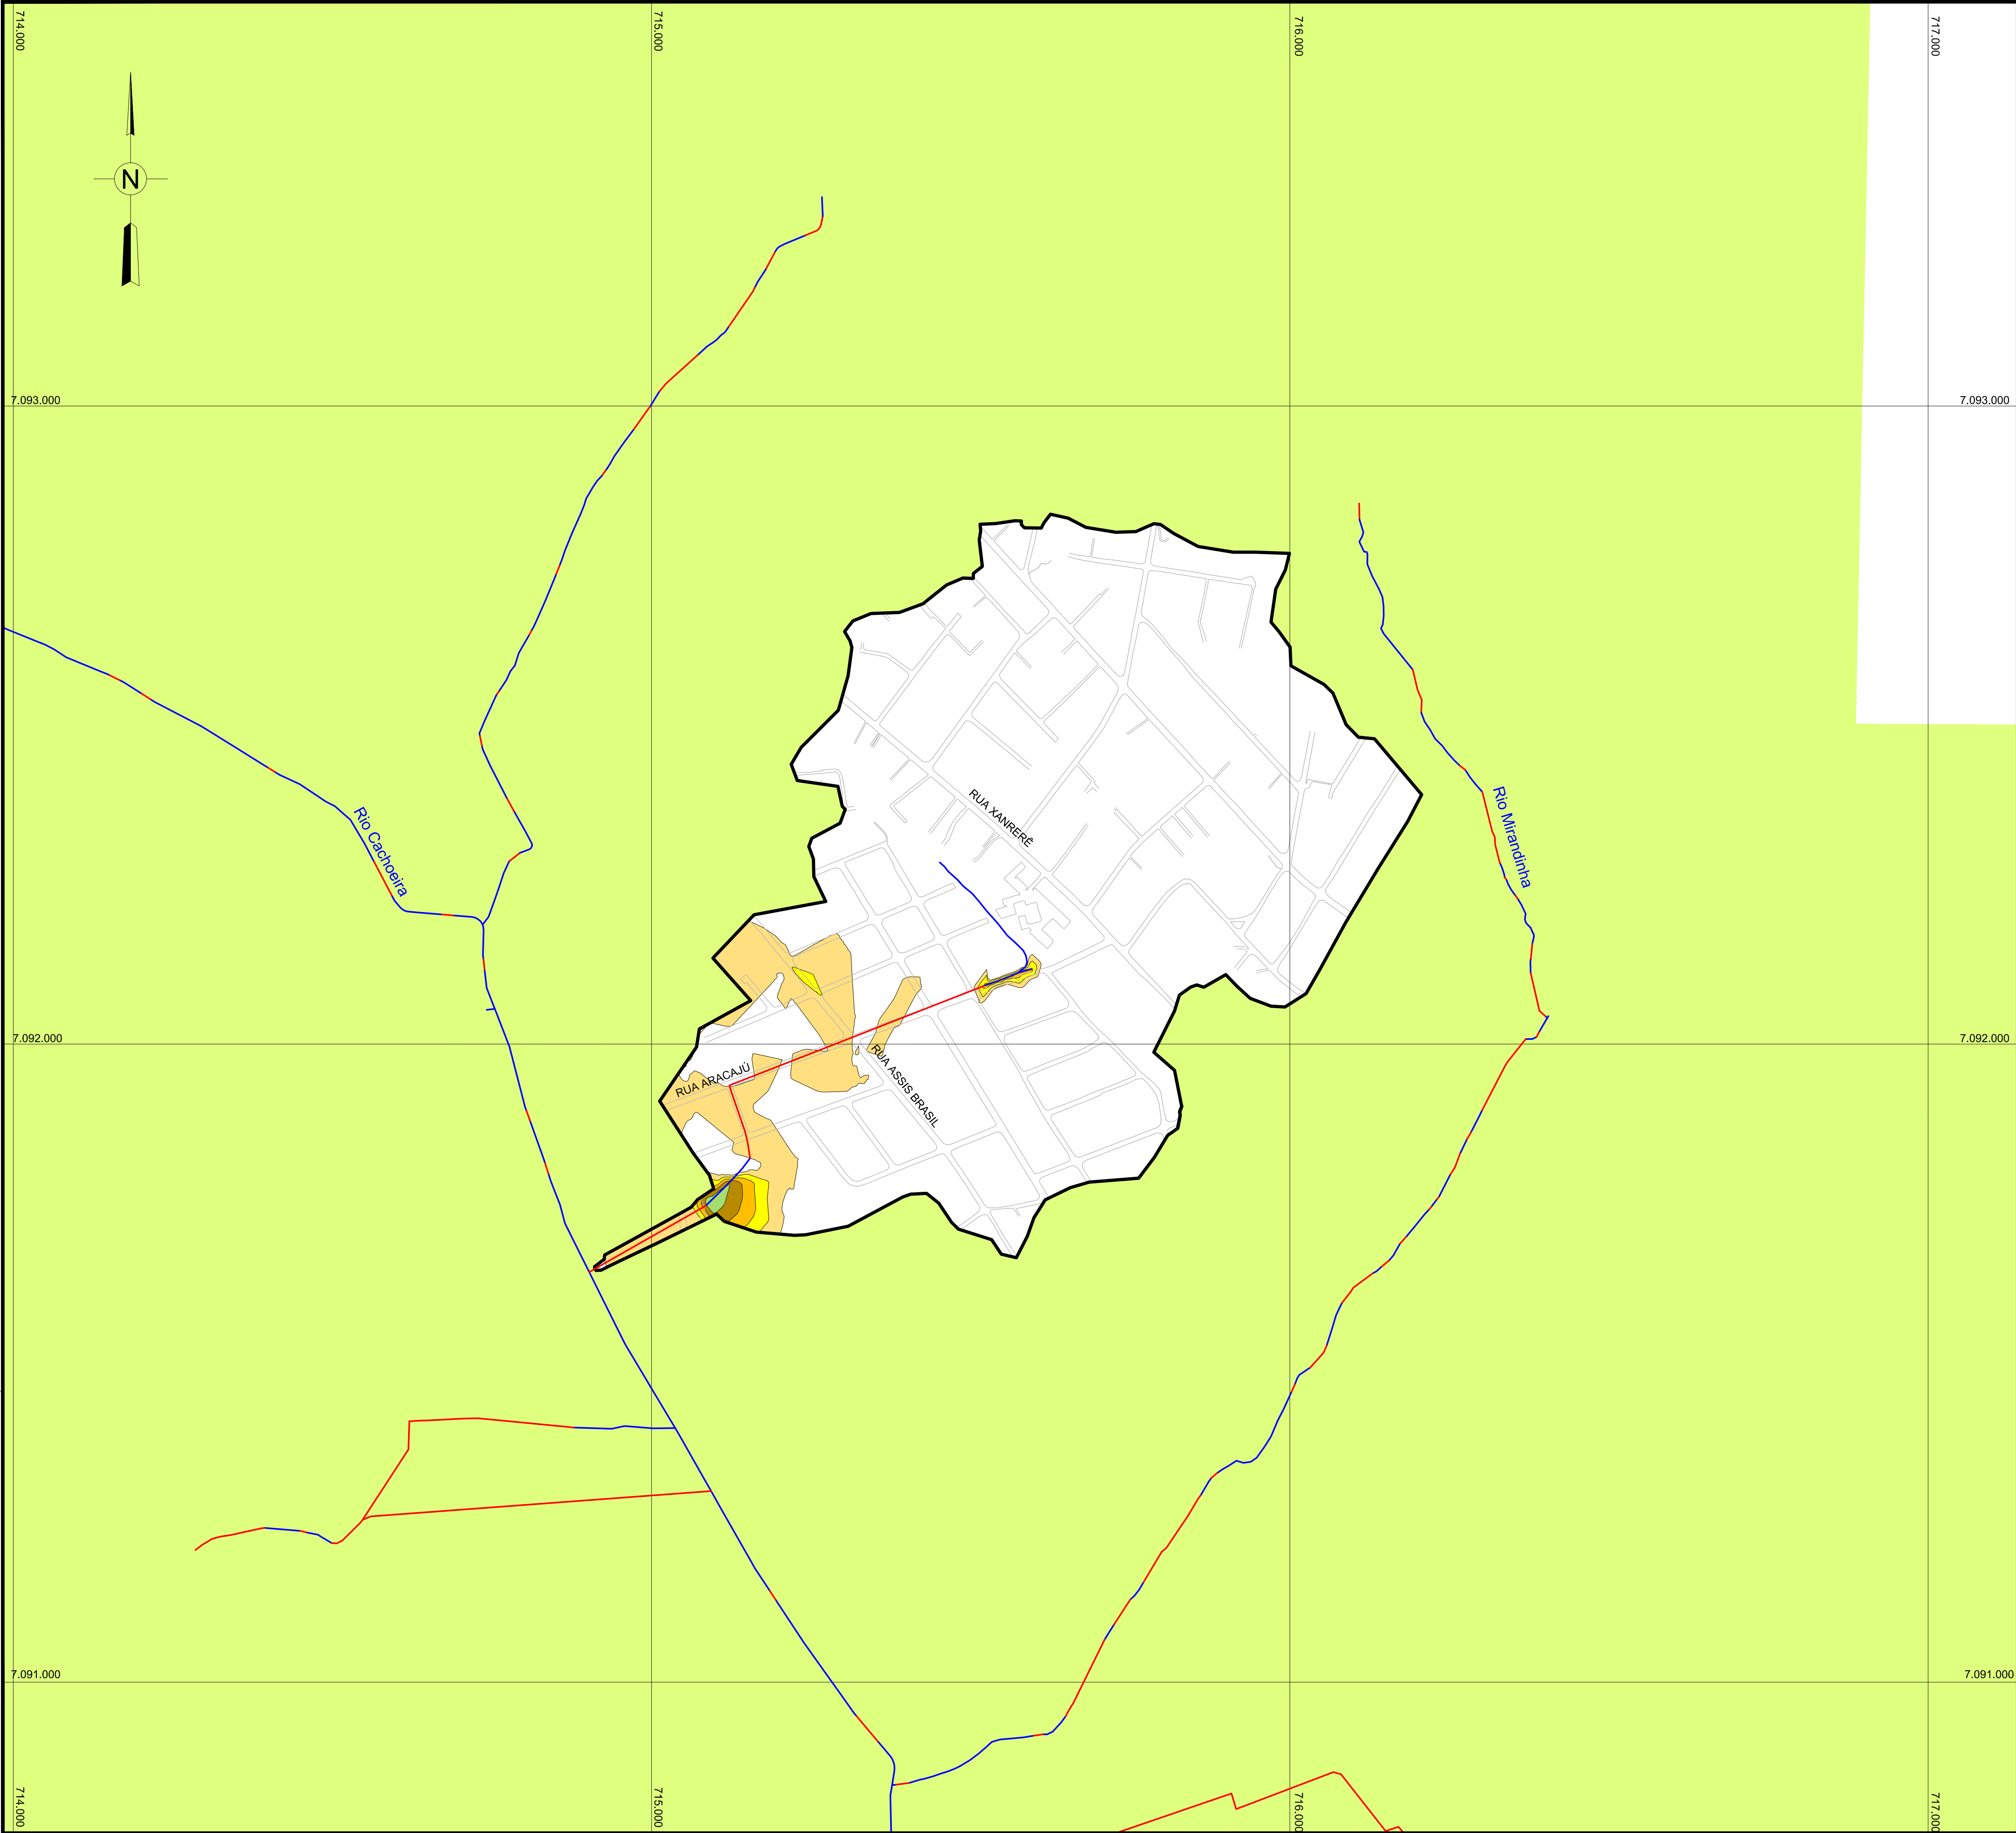
Nº PMJ	DATA	ESCALA	FOLHA
Nº EXECUTORA	JAN/2011	5.000	01/01
951-PMJ-PDC-A1-P596

NOTA:
1- A área de inundação foi obtida considerando os seguintes critérios:
- Precipitação com Tr=50anos;
- Condições atual de impermeabilização e ocupação da bacia;
- Vazões de pico dos hidrogramas de cheia em cada trecho;
- Situação atual da rede de drenagem;
- Escoamento em regime permanente variado;
2 - A área de inundação total é de 0,07km²;
3 - A relação entre profundidade e região de inundação esta representada na figura através de escala de cores e isolinhas, cada profundidade possui uma cor conforme tabela acima.
