Plano Diretor de Drenagem Urbana da Bacia Hidrográfica do Rio Cachoeira

Formulação de Cenários, Diagnóstico e Prognóstico

Volume 3 | Diagnóstico

Tomo IX • Sub-Bacia 9 • Rio Mirandinha

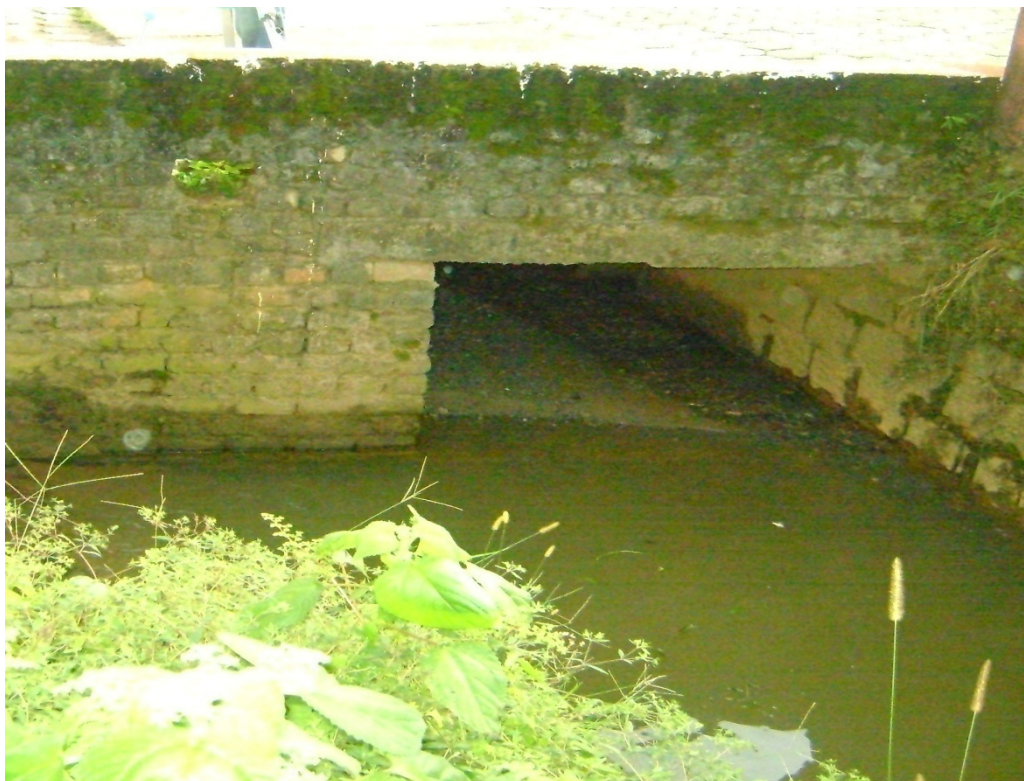
Foto 4.1 – Assoreamento no rio Mirandinha– Rua dos Estados Unidos.

Esses pontos se encontram distribuídos ao longo do rio principal e de seus afluentes. Além de restrições na capacidade da calha e dos dispositivos de drenagem existentes nas estruturas de transposição constata-se que problemas relacionados à má conservação das margens, vegetação ribeirinha avançando sobre o canal, assoreamento e obstruções causadas por lançamentos de entulhos e materiais inservíveis restringem o escoamento das águas durante eventos chuvosos de maior intensidade. Alguns destes aspectos estão ilustrados nas Fotos 4.1 a 4.3, apresentadas na sequência.

Durante as inspeções realizadas, verificou-se que muitas travessias encontravam-se obstruídas por detritos e/ou sedimentos, devendo ser efetuados serviços de manutenção periódica. Na modelagem hidráulica foram representadas as seções transversais do terreno obtidas no levantamento topográfico. Assoreamentos e obstruções nos dispositivos de drenagem, como por exemplo, as apresentadas Fotos 4.1 e 4.3, bem como a obstrução do canal causada pela vegetação (por exemplo Foto 4.2) não foram consideradas na modelagem.

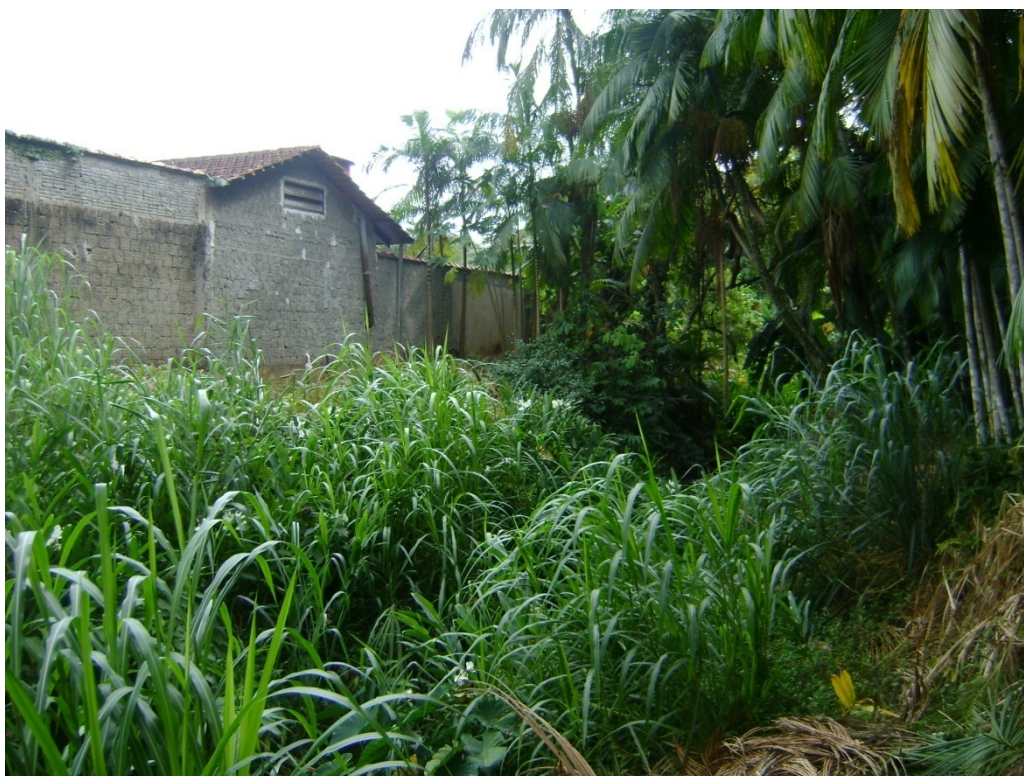
Foto 4.2 – Vegetação Ribeirinha Obstruindo o rio Mirandinha – Entre as Ruas Manaus e Seara.

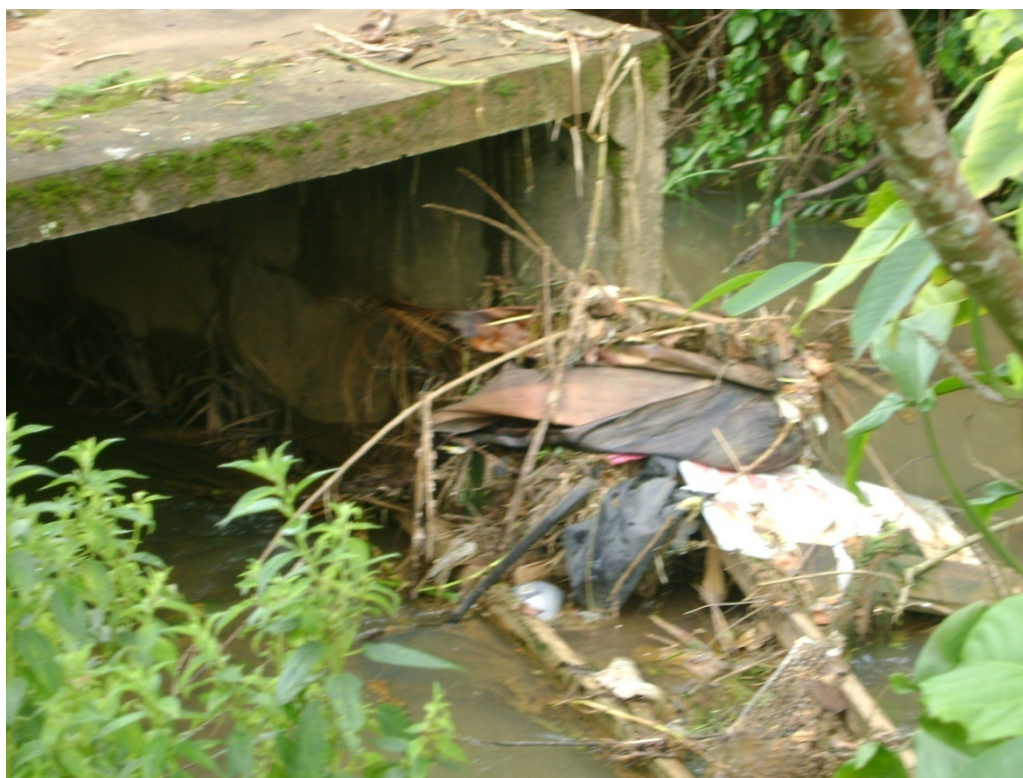
Foto 4.3 – Obstrução da Ponte da Rua Carlos Benack – Rio Mirandinha.

450	O dispositivo 450, localizado na Rua Carlos Benack, é caracterizado por duas galerias pré-moldadas cujas seções possuem dimensões de 2,60 x 1,90 m cada. Para a simulação hidráulica o dispositivo foi representado como galeria com essas dimensões.
615	O dispositivo 615, localizado na Rua Ibirama, é caracterizado por uma galeria com muro de pedra cuja seção de montante possui dimensões de 5,85 x 2,70 m e seção de jusante possui dimensões de 5,15 x 2,33 m. Para a simulação hidráulica o dispositivo foi representado como galeria, sendo adotadas as dimensões da seção de jusante.
680	O dispositivo 680, localizado entre as Ruas Ibirama e Santa Paula, é caracterizado por uma galeria com muro de pedra cuja seção de montante possui dimensões de 4,02 x 2,42m e seção de jusante possui dimensões de 5,26 x 3,06 m. Para a simulação hidráulica o dispositivo foi representado como galeria, sendo adotadas as dimensões da seção de montante.
