Plano Diretor de Drenagem Urbana da Bacia Hidrográfica do Rio Cachoeira

Formulação de Cenários, Diagnóstico e Prognóstico

Volume 3 | Diagnóstico

Tomo XXI • Sub-Bacia 21 • Vertente do Morro do Boa Vista • Rua Noruega

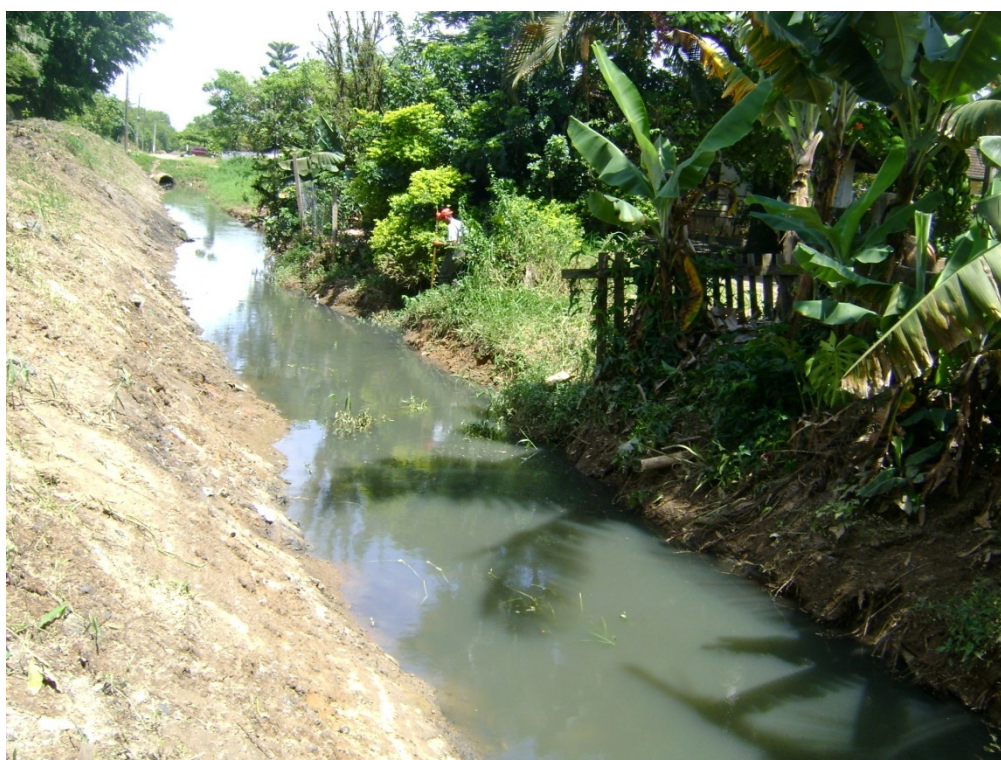
Foto 4.1 – Assoreamento na Vertente do Morro do Boa Vista – Rua Noruega – Próximo a Rua Líbano.

Esses pontos se encontram distribuídos ao longo do rio principal e de seus afluentes. Além de restrições na capacidade da calha e dos dispositivos de drenagem existentes nas estruturas de transposição constata-se que problemas relacionados à má conservação das margens, vegetação ribeirinha avançando sobre o canal, assoreamento e obstruções causadas por lançamentos de entulhos e materiais inservíveis restringem o escoamento das águas durante eventos chuvosos de maior intensidade. Alguns destes aspectos estão ilustrados nas Fotos 4.1 e 4.2, apresentadas na seqüência.

Durante as inspeções realizadas, verificou-se que muitas travessias encontravam-se obstruídas por detritos e/ou sedimentos, devendo ser efetuados serviços de manutenção periódica. Na modelagem hidráulica foram representadas as seções transversais do terreno obtidas no levantamento topográfico. Assoreamentos e obstruções nos dispositivos de drenagem bem como a obstrução do canal causada pela vegetação (por exemplo Fotos 4.1 e 4.2) não foram consideradas na modelagem.

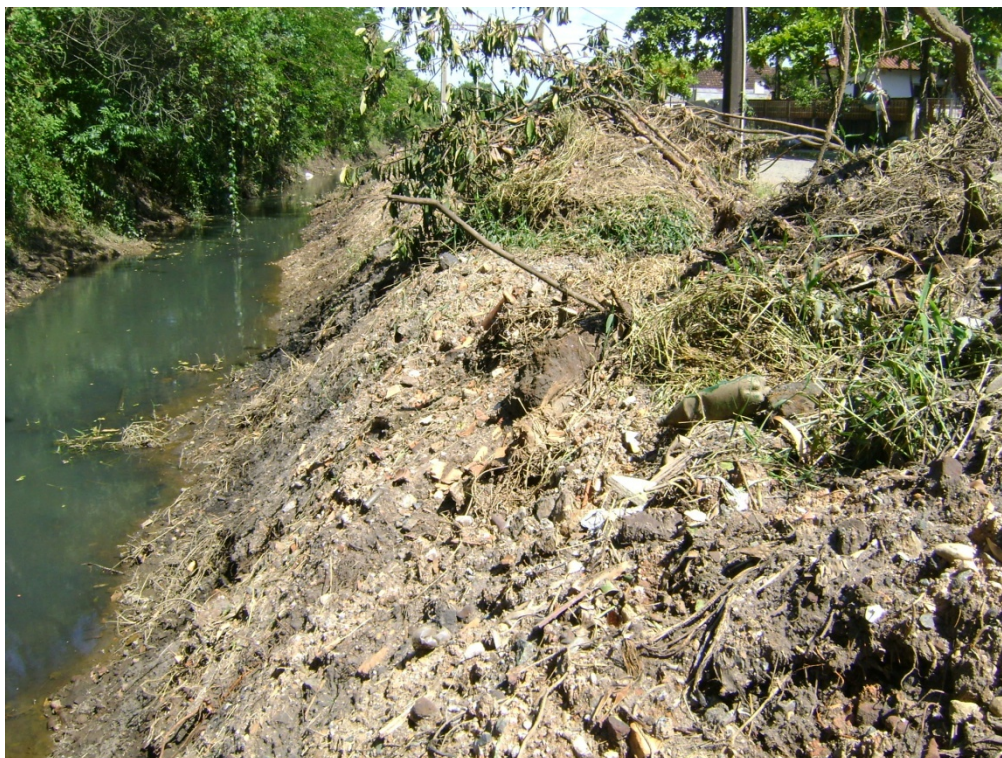
Foto 4.2 – Vegetação Ribeirinha na Vertente do Morro do Boa Vista – Rua Noruega – Próximo Rua Lapa.
