ESTUDO DE IMPACTO DE VIZINHANÇA

**IAB ADMINISTRADORA DE BENS
LTDA**

Endereço: Rua Itajubá, 768, Bom Retiro, CEP 89.223-200.

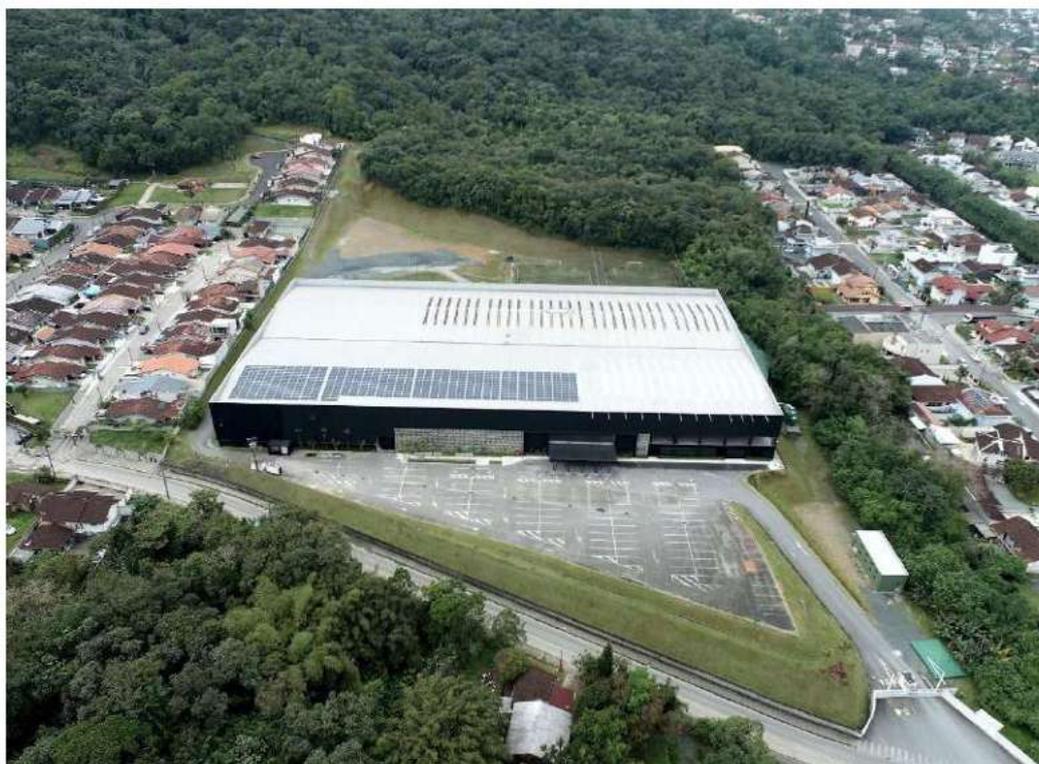
Foto 01: Imagem aérea do empreendimento – registro aerofotografia 09/2021

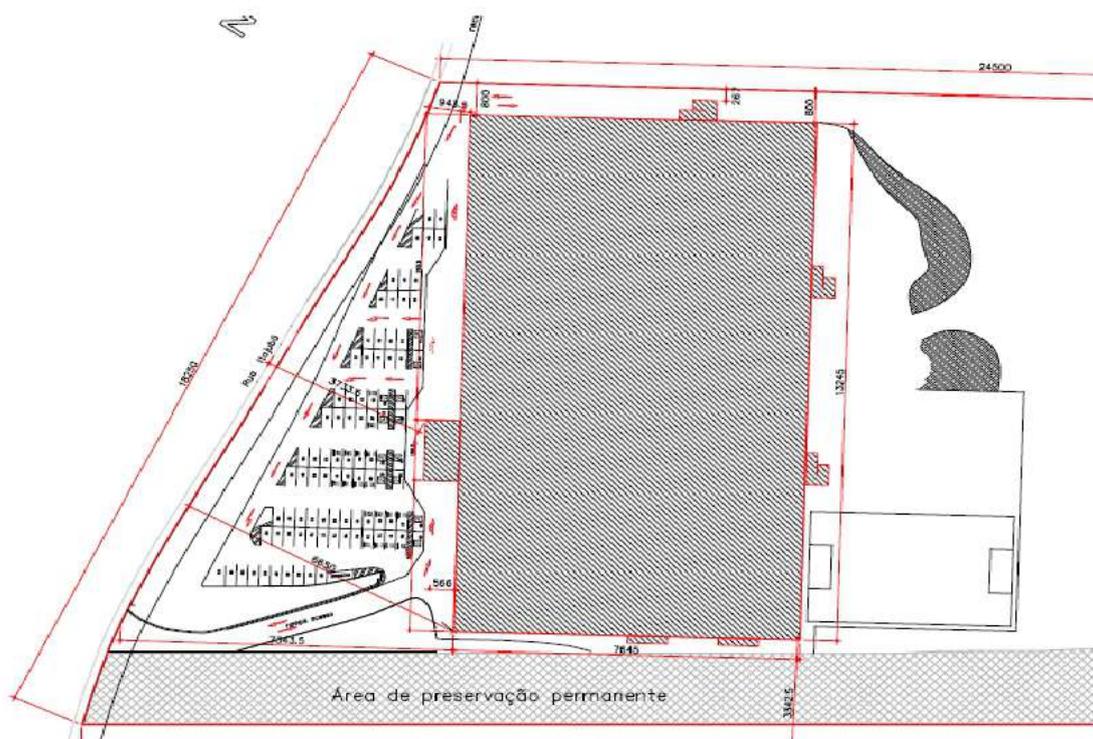
Figura 02: Implantação do empreendimento
Fonte: Projeto arquitetônico

Conforme projeto arquitetônico, refere-se ao projeto de reforma com ampliação de um Centro Empresarial, o mesmo é constituído por 1 bloco composto por 2 pavimentos, incluindo ainda estacionamentos cobertos e descobertos, quadra de futebol. A área total é de 11.165,44m² (reformular/existente CVCO 3258/2016), 6.770.64 m² (construir/ampliar).

- **Pavimento Térreo:** recepção, praça interna (arquibancada), escritórios administrativos academia, quadra tênis, refeitório, café (pode ser restaurante), sanitários, serviços gerais (ti/segurança/dml/manutenção/lixo), garagem (privativa seis vagas), centrais ar condicionado.
- **Pavimento superior:** escritórios, administrativos, escola, sanitários, restaurante, centrais ar condicionado;
- **Externo:** guarita, estacionamento descoberto, subestação elétrica, ETE-tratamento esgoto;

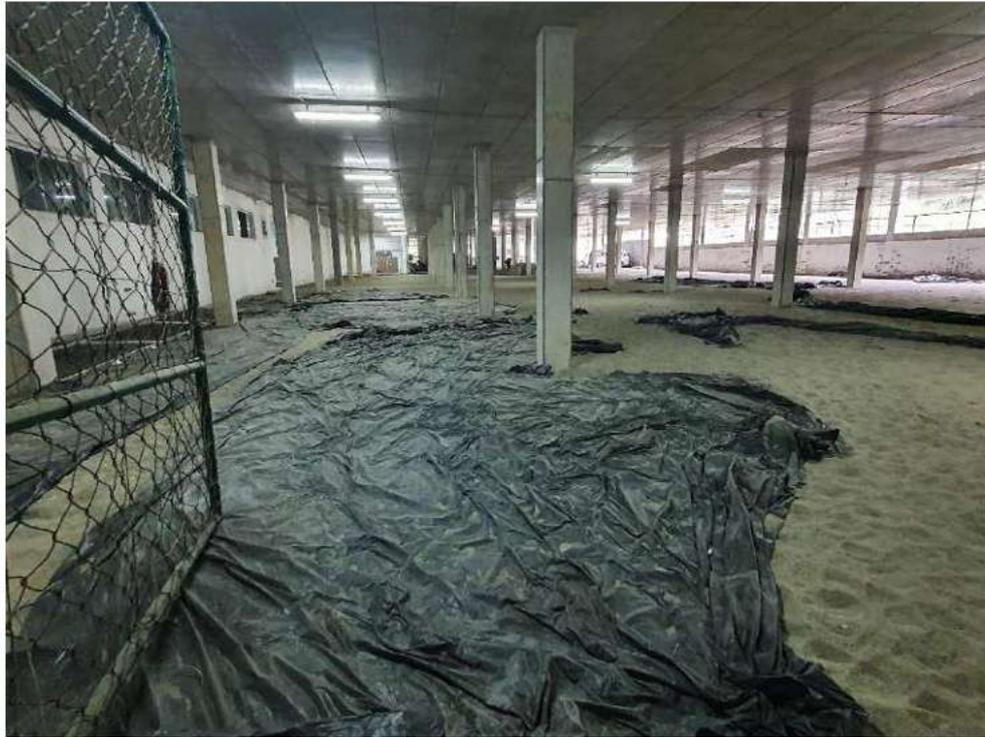
Foto 03: Foto da reforma interna da área

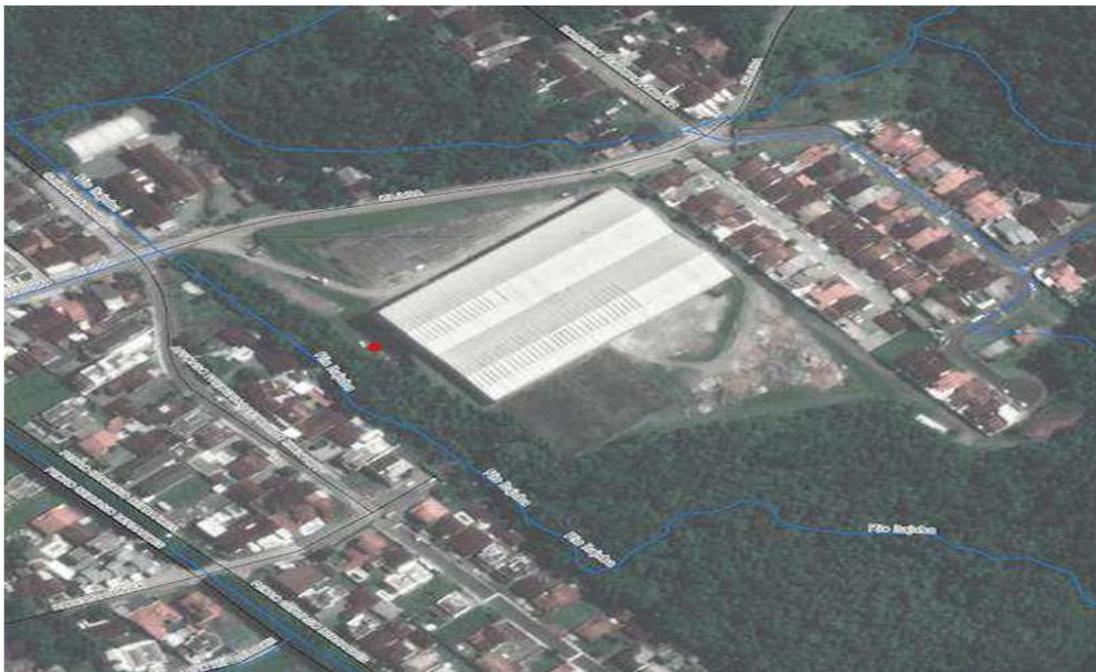
Figura 08: Localização ETE (vermelho), identificação do Rio Itajubá (lançamento efluentes)
Fonte: Google Earth

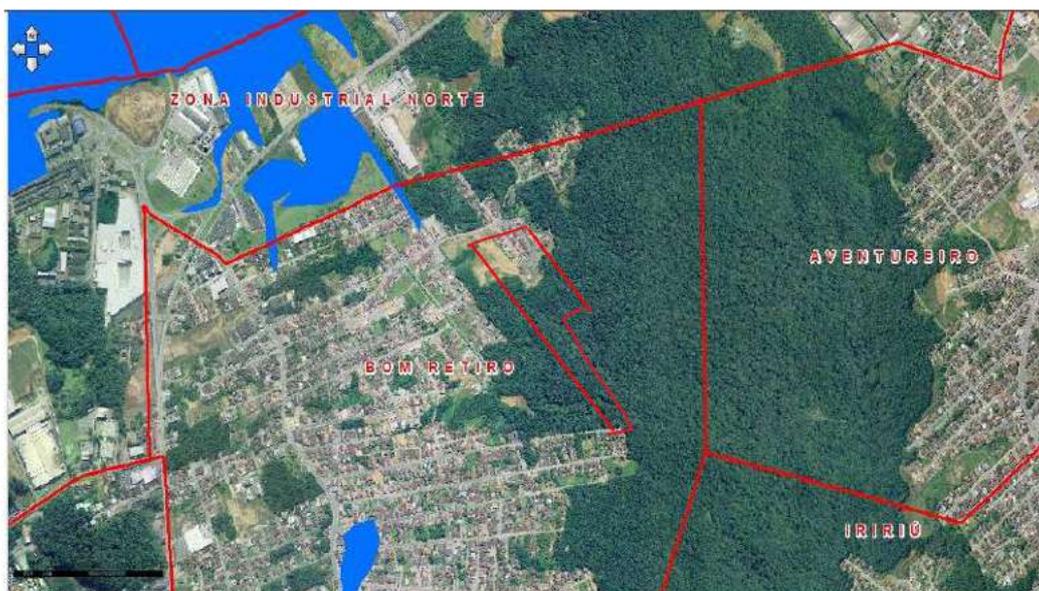
Figura 12: Mancha de inundação e alagamento (retorno 25 anos)
Fonte: SIMGEO Prefeitura de Joinville

O imóvel localiza-se na bacia do Rio Cubatão, e segundo mapa da mancha de inundação da Bacia Hidrográfica do Rio Cubatão, para um tempo de retorno de 25 anos, de fevereiro de 2011, elaborado pela Secretaria de Planejamento Orçamento e Gestão, da Prefeitura de Joinville, o imóvel em questão não está em área de Inundação e/ou alagamentos.

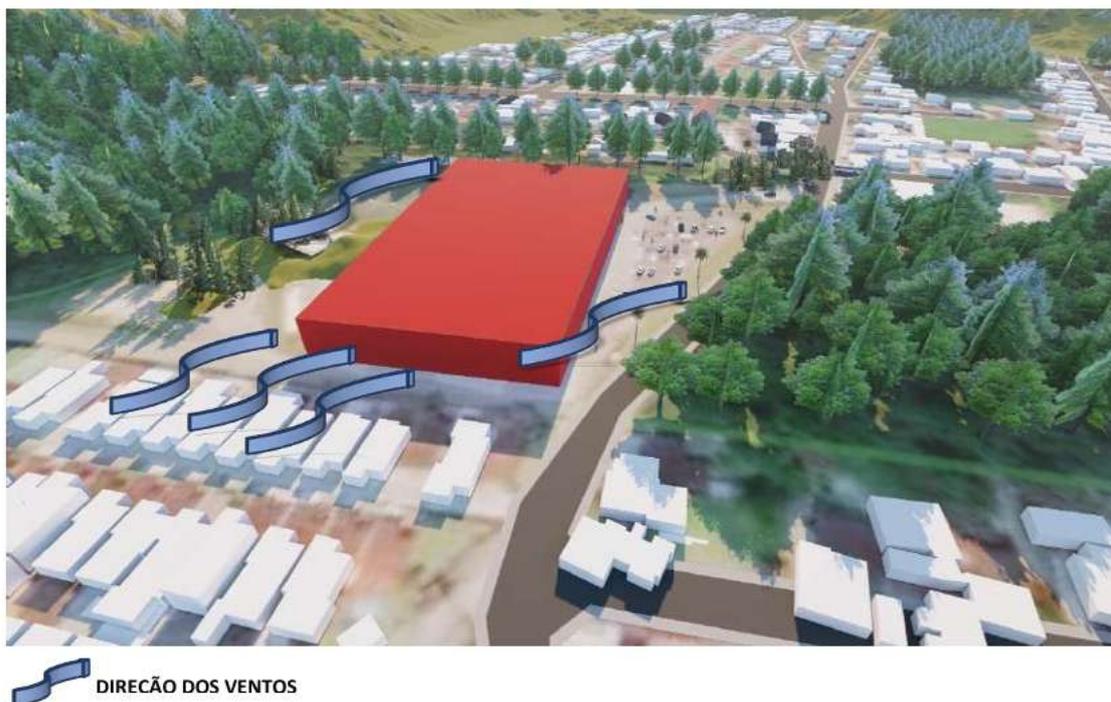
Figura 25: Condições dos ventos
Elaborado por Priscilla Menine

Vale lembrar que a reforma e ampliação não alterou o sentido dos ventos.

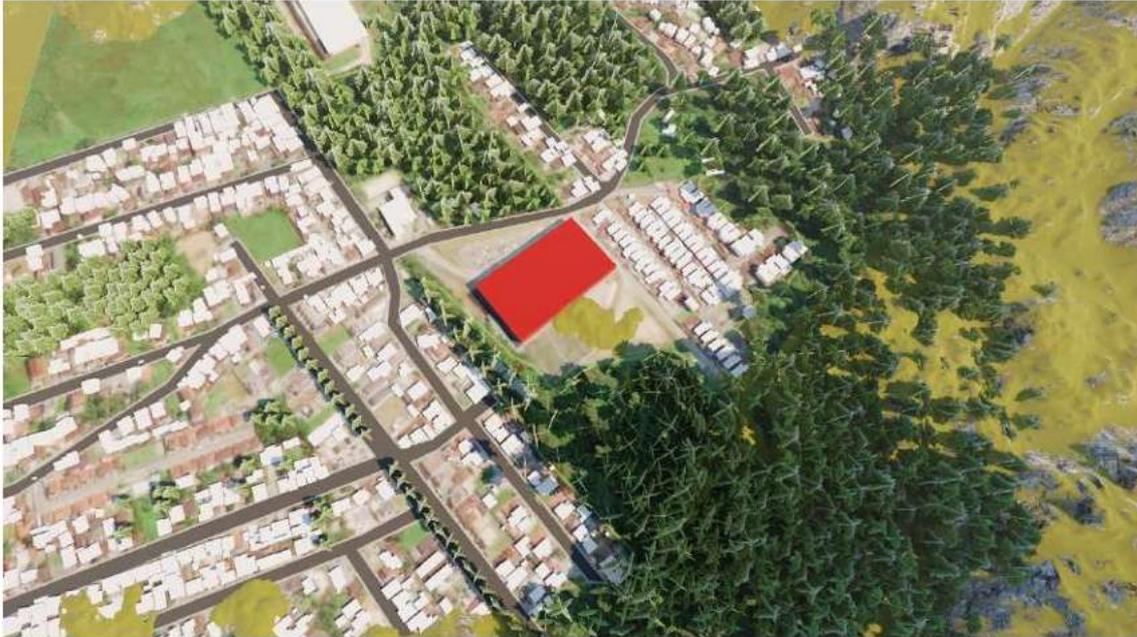
Figura 26 - Horário de 07h00min - Inverno.
Fonte: Autor, 2021.

Abaixo observa-se a simulação como ocorre o sombreamento durante o solstício de inverno com a construção do empreendimento.

Esse sombreamento de Inverno terá incidência maior no período das 12h00min as 17h00min, não afetando o entorno imediato. Abaixo segue a simulação de como ocorre o sombreamento durante o solstício de verão.

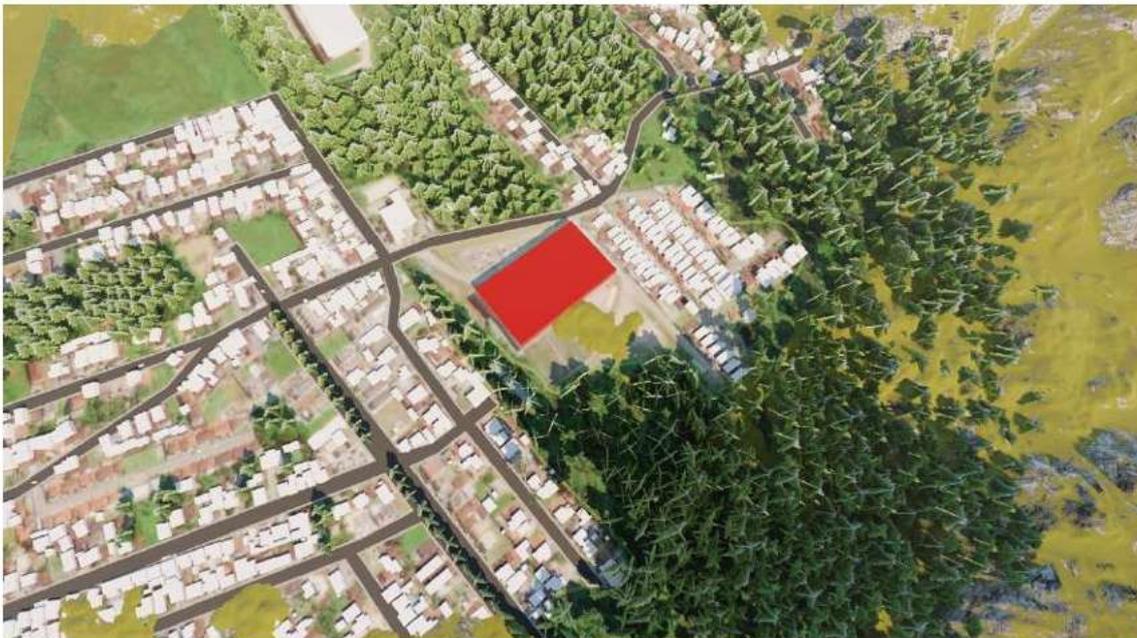
Figura 27 - Horário de 12h00min - Inverno.
Fonte: Autor, 2021.

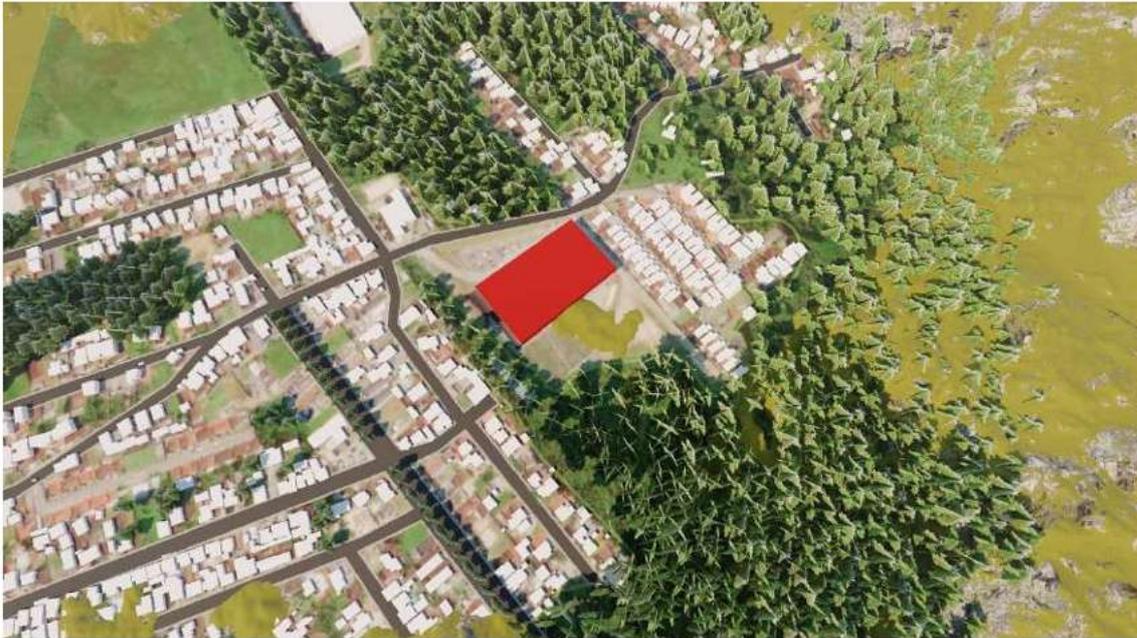
Figura 28 - - Horário de 17h00min - Inverno.
Fonte: Autor, 2021.

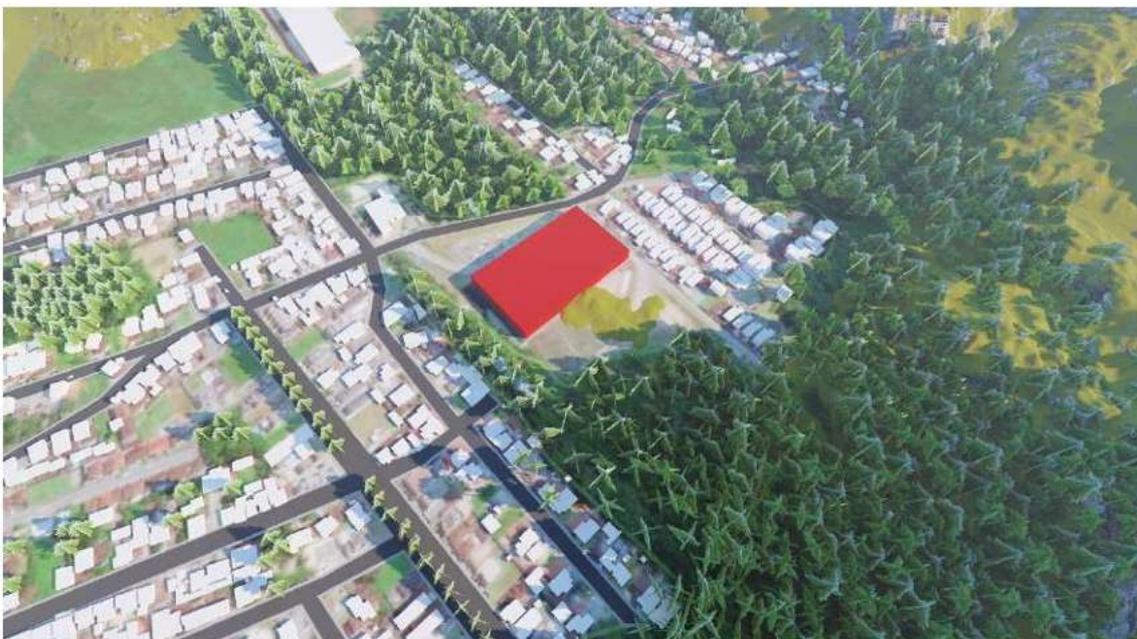
Figura 29 - Horário de 07h00min - Verão.
Fonte: Autor, 2021.

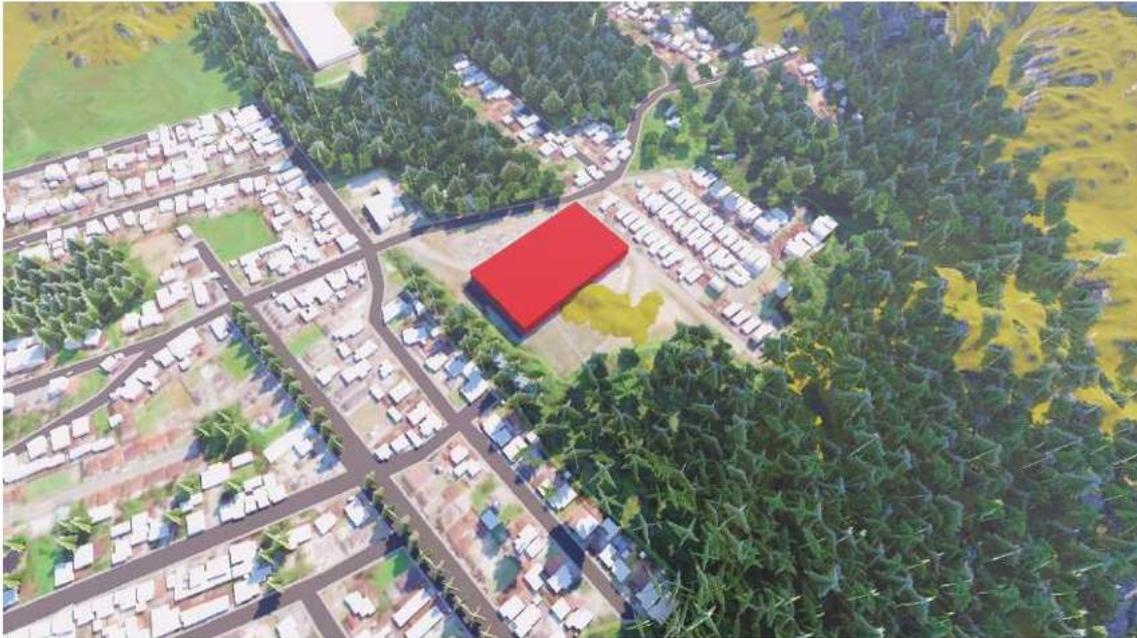
Figura 30 - Horário de 12h00min - Verão.
Fonte: Autor, 2021.

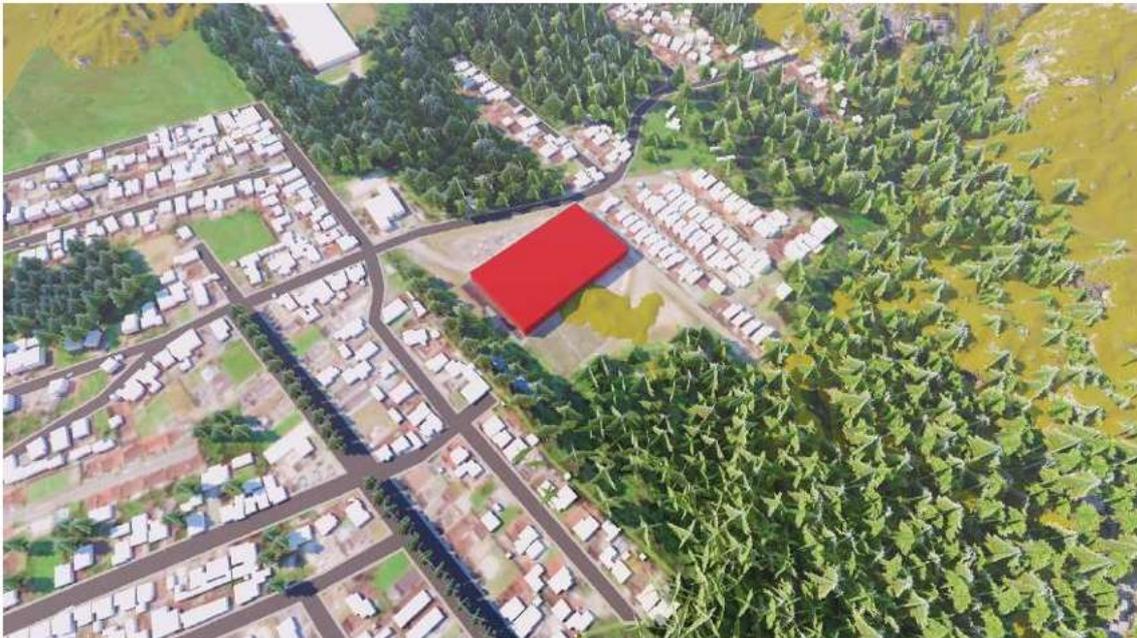
Figura 31 - Horário de 18h00min - Verão.
Fonte: Autor, 2021.

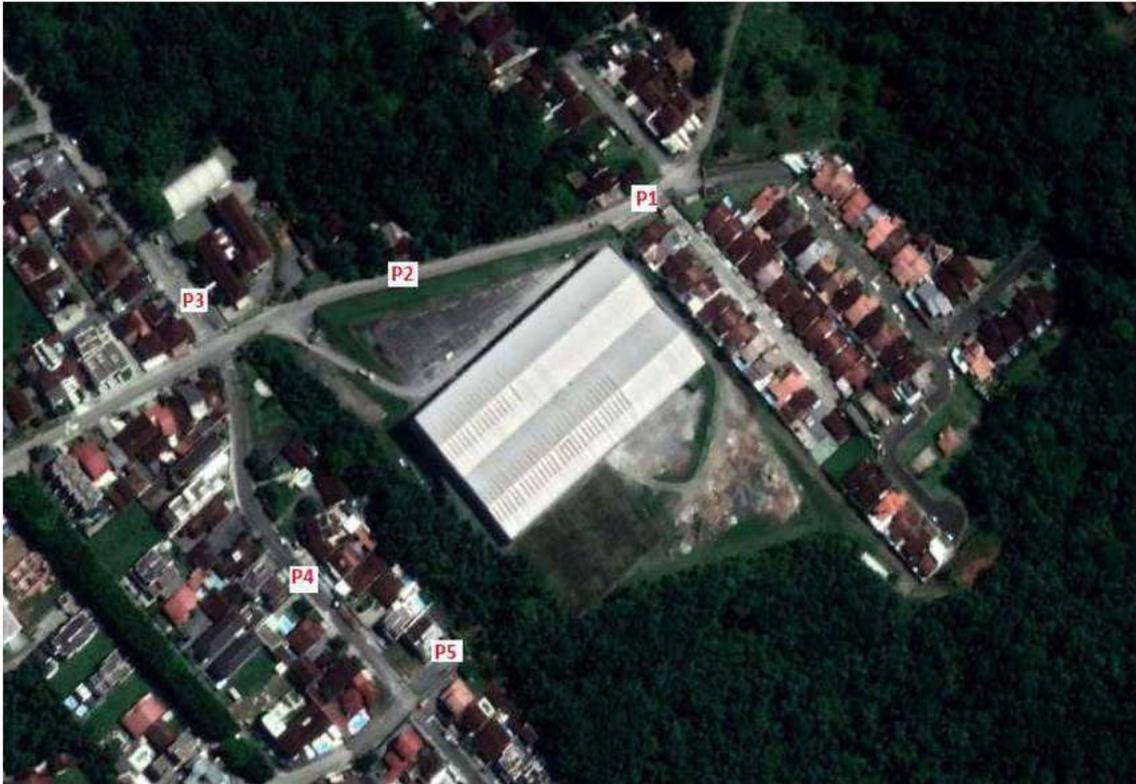
Figura 32: Croqui de localização dos pontos de medição de ruído

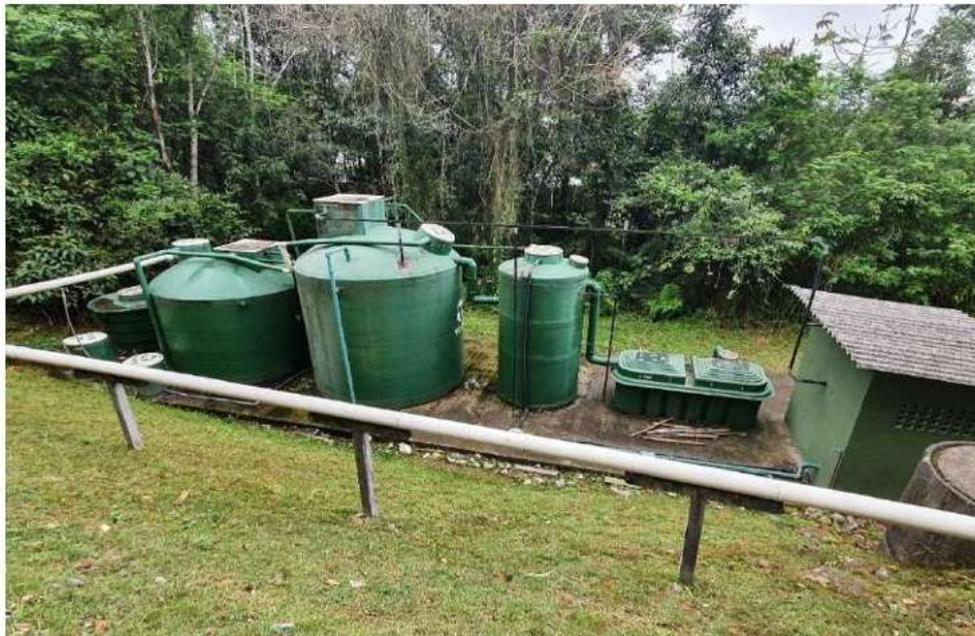
Foto 22: Estação de Tratamento de Efluentes do empreendimento

A ETE, esta dimensionada para uma população de 1230 pessoas, sendo 1200 a estimativa de visitantes e 30 de funcionários, com vazão de projeto de 32,10 m³/dia.
