## ESTUDO DE IMPACTO DE VIZINHANÇA

### CENTRO EDUCACIONAL MACHADO DE ASSIS LTDA.

O objeto (empreendimento) do presente EIV é a unidade escolar CENTRO EDUCACIONAL MACHADO DE ASSIS LTDA., que já se encontra instalada, e está em processo de regularização. A unidade conta com dois prédios distintos que totalizam uma área de 8.130,68m².

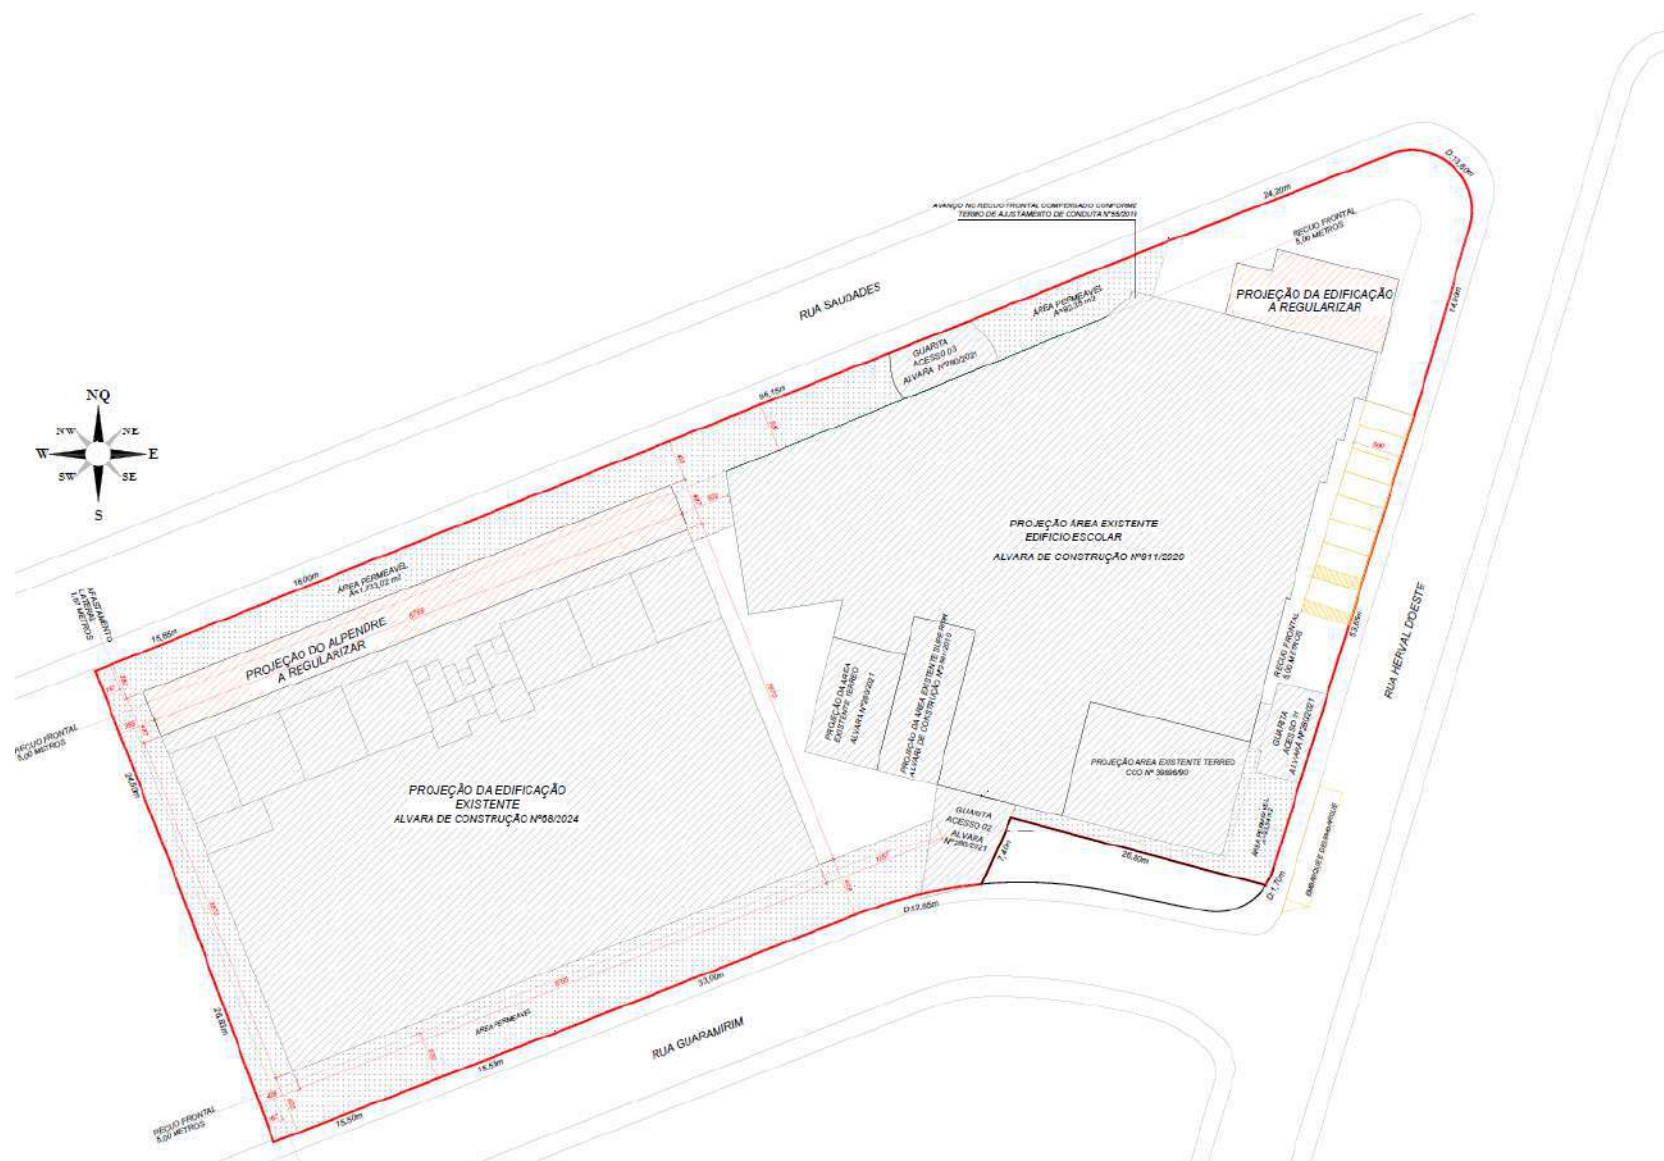
Figura 6: Recorte da planta de implantação do ensino fundamental, inscrição Imobiliária: 13.20.44.48.0400.

Apresenta-se a seguir recorte da planta de implantação, com as informações solicitadas. As plantas são apresentadas em anexo.

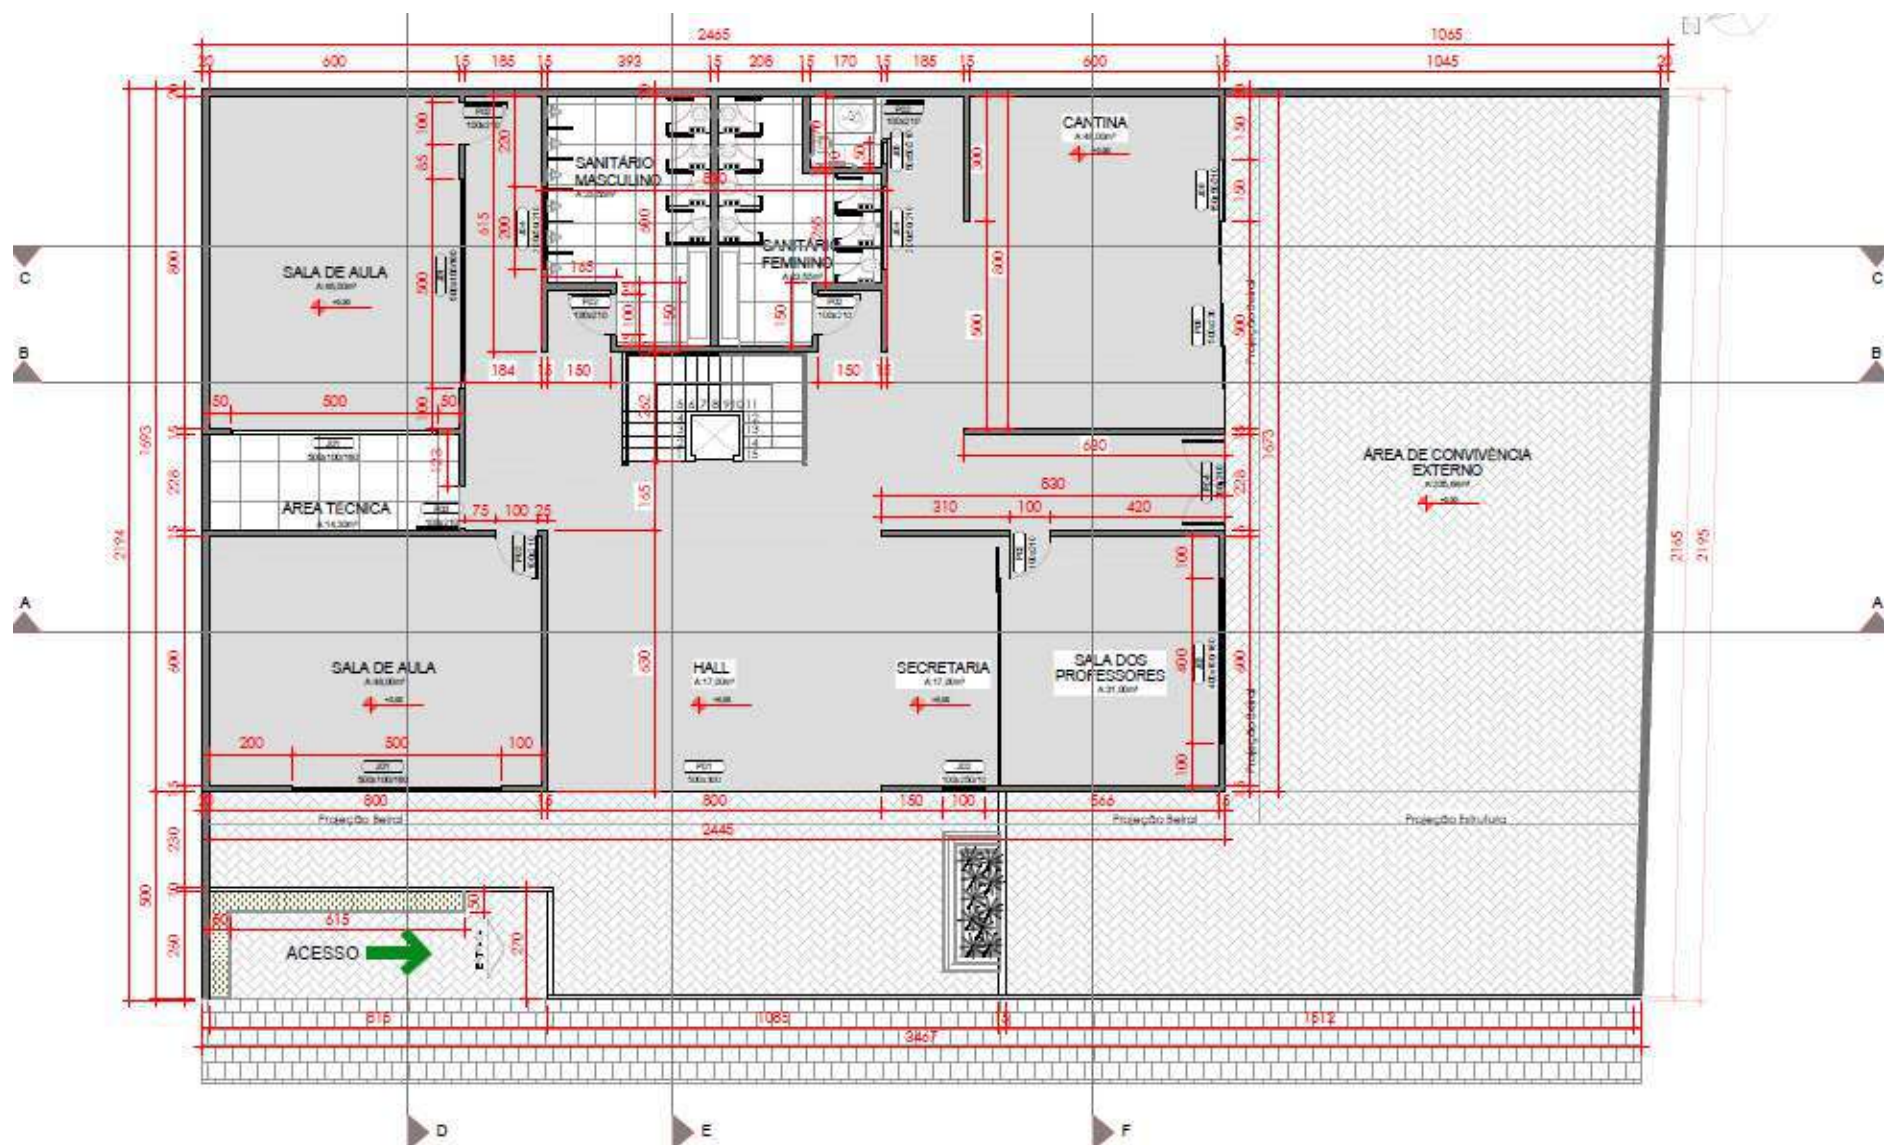
Figura 7: Recorte da planta de implantação do ensino médio, inscrição Imobiliária: 13.20.45.21.0290.

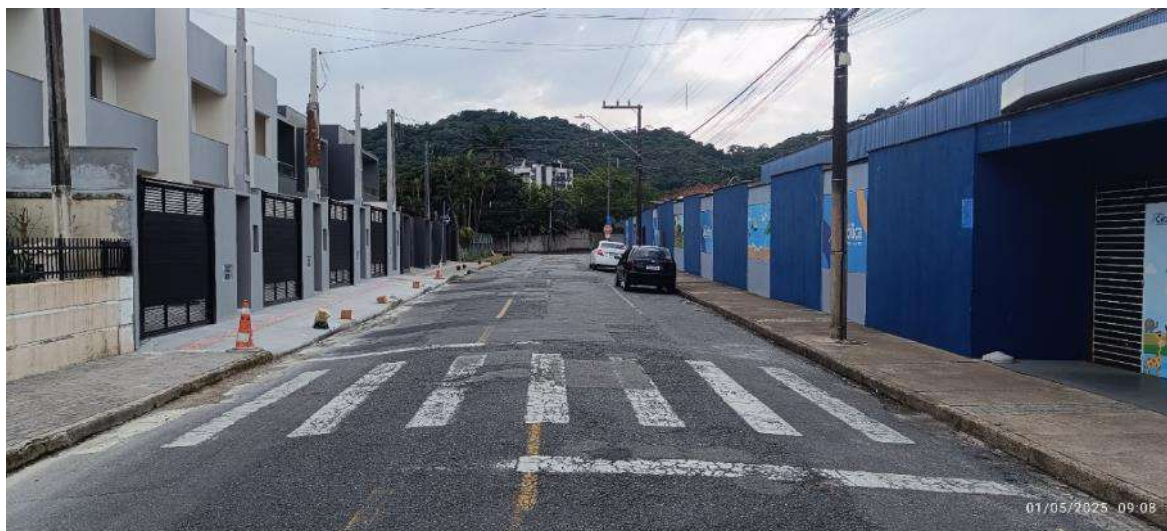
As sinalizações horizontais se fazem presentes, mas em alguns trechos precisam ser reforçadas, pois, devido a exposição às intempéries, estão se deteriorando.

Figura 11: Rua Saudades, sentido Rua Herval do Oeste.

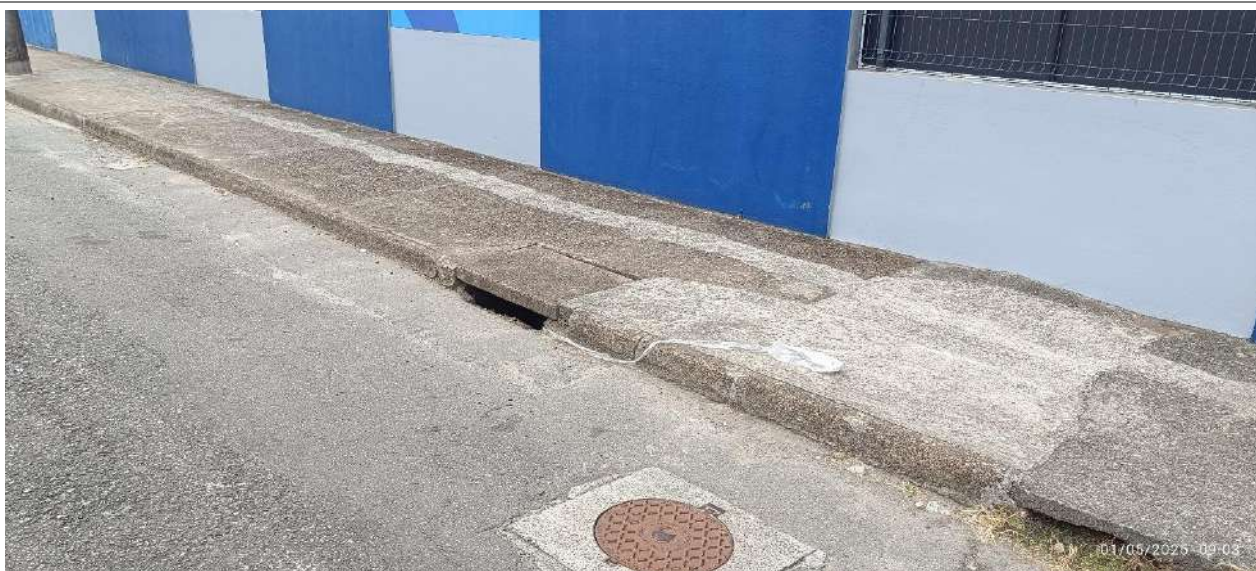
Em relação à drenagem pluvial do entorno, foram observados alguns pontos de captação, como pode-se ver nas figuras a seguir.

Figura 28: Captação de Drenagem Pluvial, Rua Saudades.

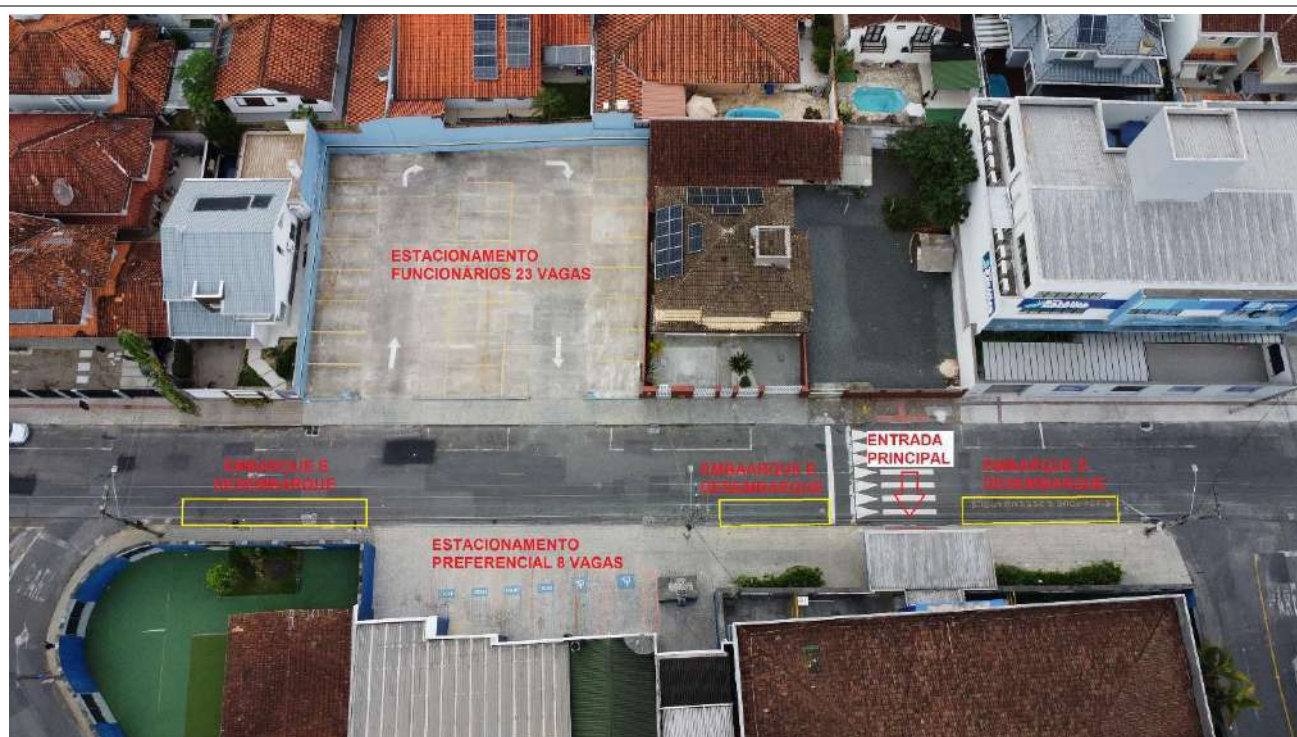
Figura 44: Estacionamentos e áreas de embarque e desembarque.

Nas imagens é possível visualizar que tanto a Rua Saudades quanto a Rua Guaramirim possuem faixa para estacionamento ao longo de toda fachada da escola, que se mantém livre em praticamente todo o dia, sendo mais utilizada no horário de pico para estacionamento de alunos do colégio. Ambas as ruas necessitam de uma revitalização da pintura de sinalização horizontal.

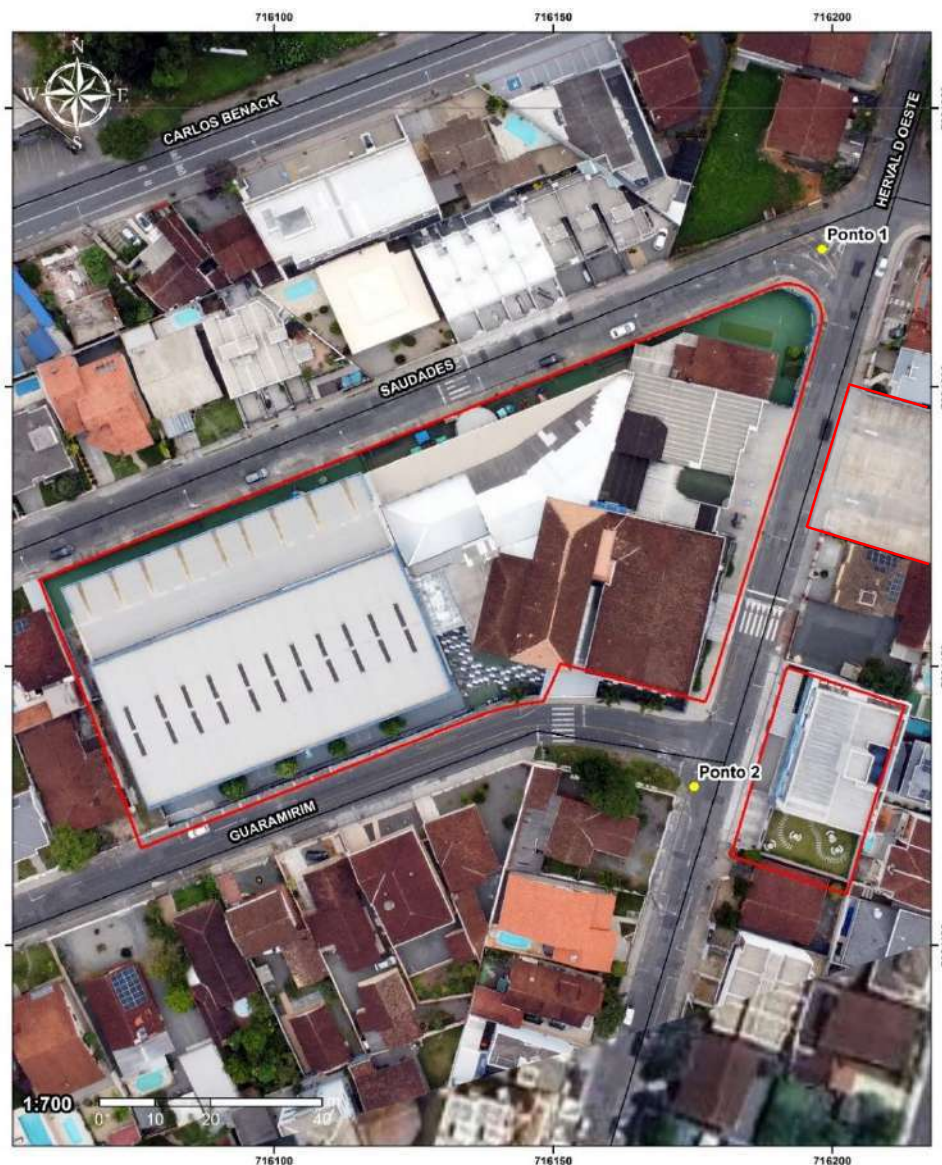
Figura 45: Mapa dos pontos amostrais para contagem de tráfego.

Para caracterizar o fluxo de tráfego no entorno do local de estudo, foram feitas medições do volume de tráfego em dois pontos da malha viária no entrono do imóvel.

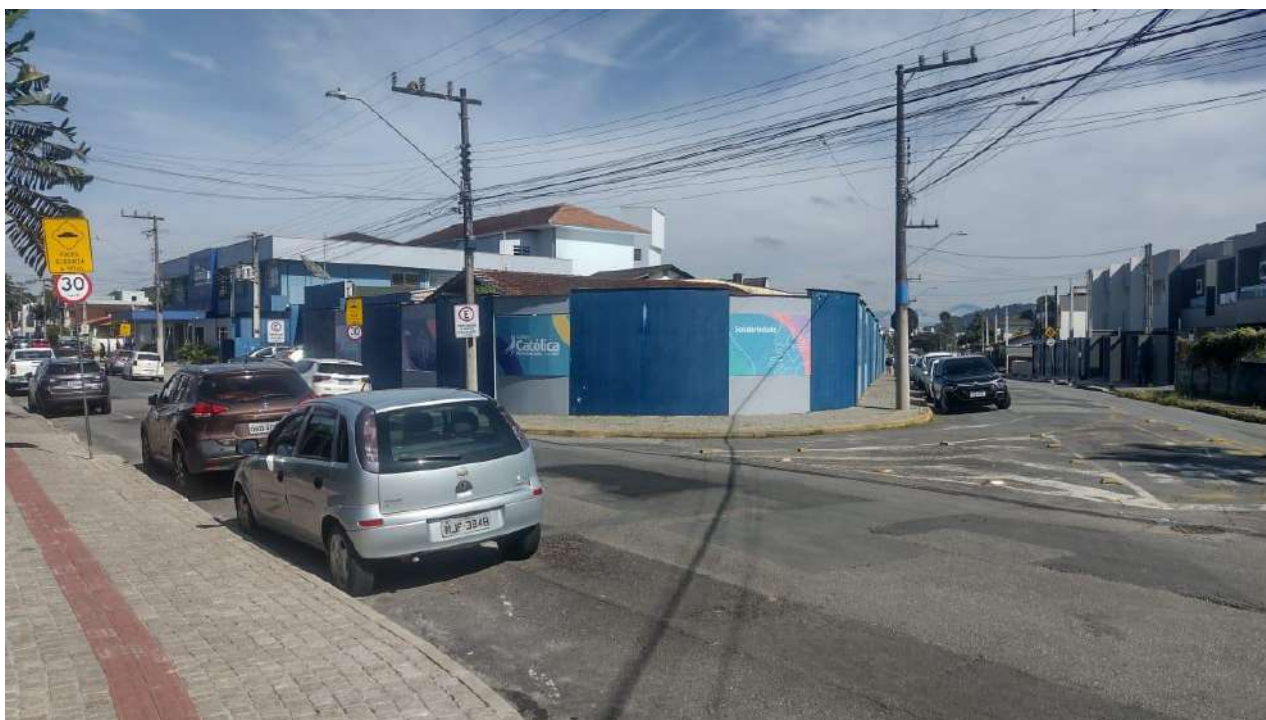
Conforme o observado em campo, a maior parte do fluxo de veículos e pedestres se dá pelo acesso de alunos, pais e professores ao colégio. Nas contagens de tráfego, o maior fluxo observado foi das 11:45 às 12:45 sendo mais significativo das 12:00 às 12:30, que corresponde ao horário de saída dos alunos do período matutino. A foto a seguir foi tirada no dia 20/05/2025 na Rua Herval do Oeste às 12:50, mostrando a via livre.

Figura 46: Esquina da Rua Saudades com Herval do Oeste às 12:50.

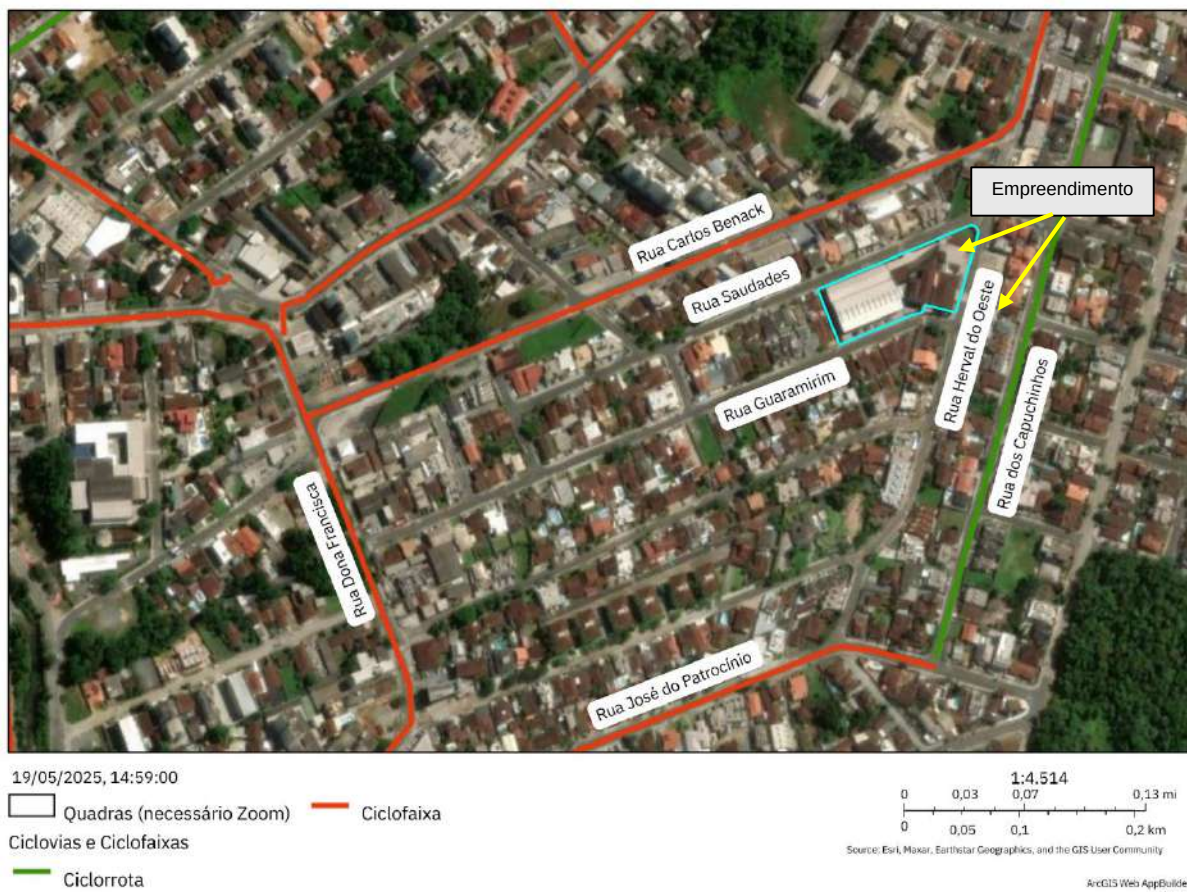
Segundo informações do SIMGeo (2025), a região estudada conta com ciclofaixas e ciclorrotas (Figura 51), que dão acesso a vias próximas ao empreendimento em estudo. A via enquadrada como ciclofaixa é proveniente da rua Dona Francisca seguindo para rua Carlos Benack (Figura 55 e Figura 56) até a intersecção com a rua Herval do Oeste, e segue adiante. A via dos Capuchinhos é de característica ciclorrota, onde bicicletas e veículos motorizados compartilham a mesma pista de rolamento, a mesma se interliga com a rua José do Patrocínio, na qual volta a ser ciclofaixa.

Figura 51: Ciclofaixa e ciclorrota na região estudada. Fonte: SIMGeo.

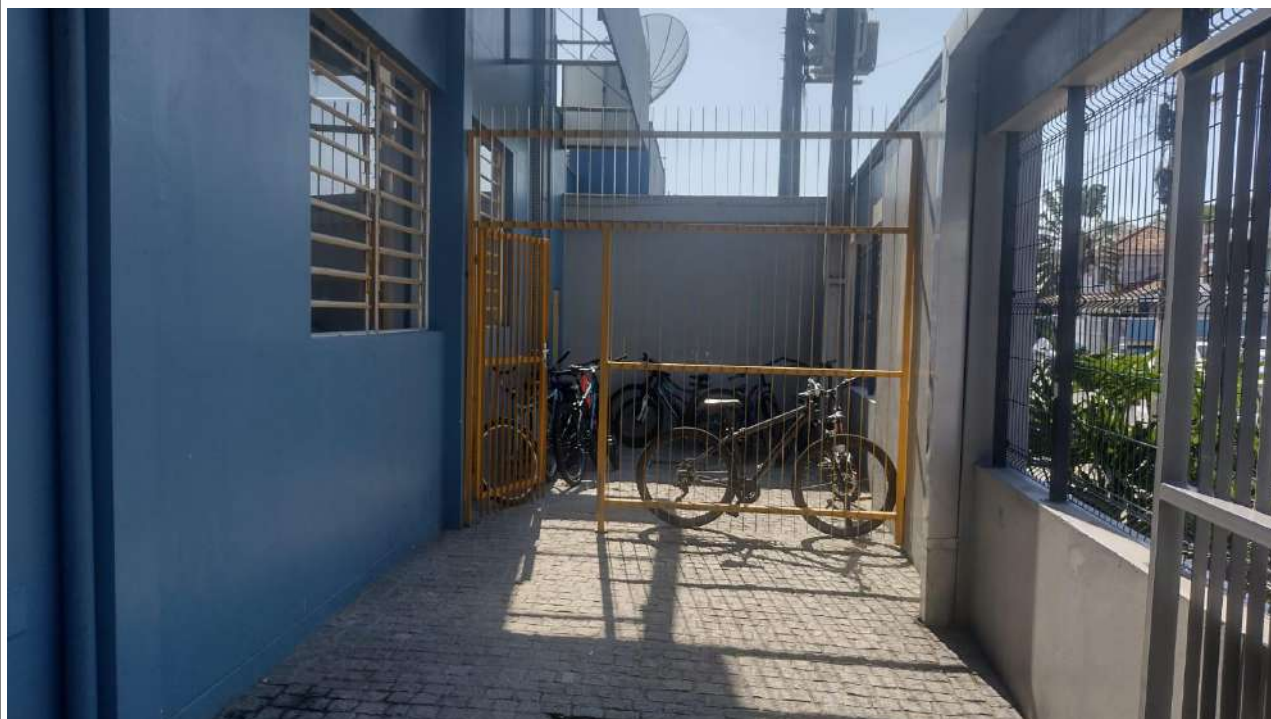
Figura 67: Bicicletário, unidade Ensino Infantil/Fundamental.

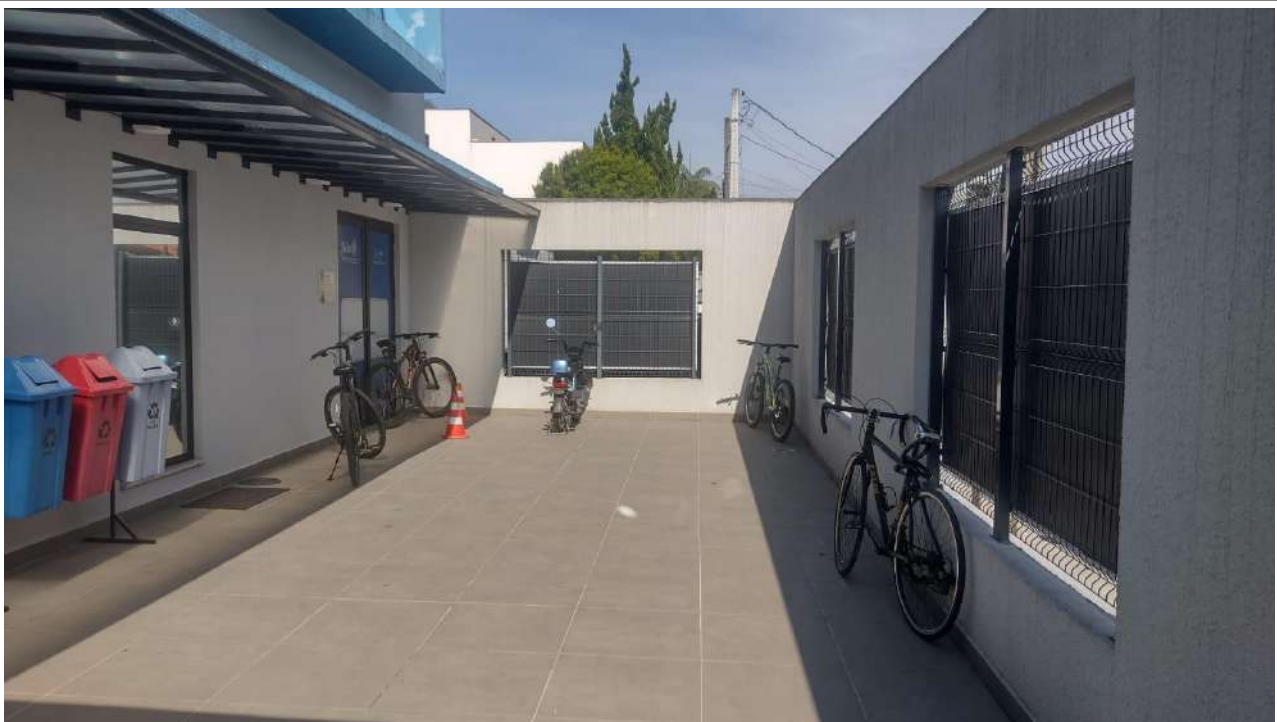
Figura 68: Bicicletário, unidade de Ensino Médio.

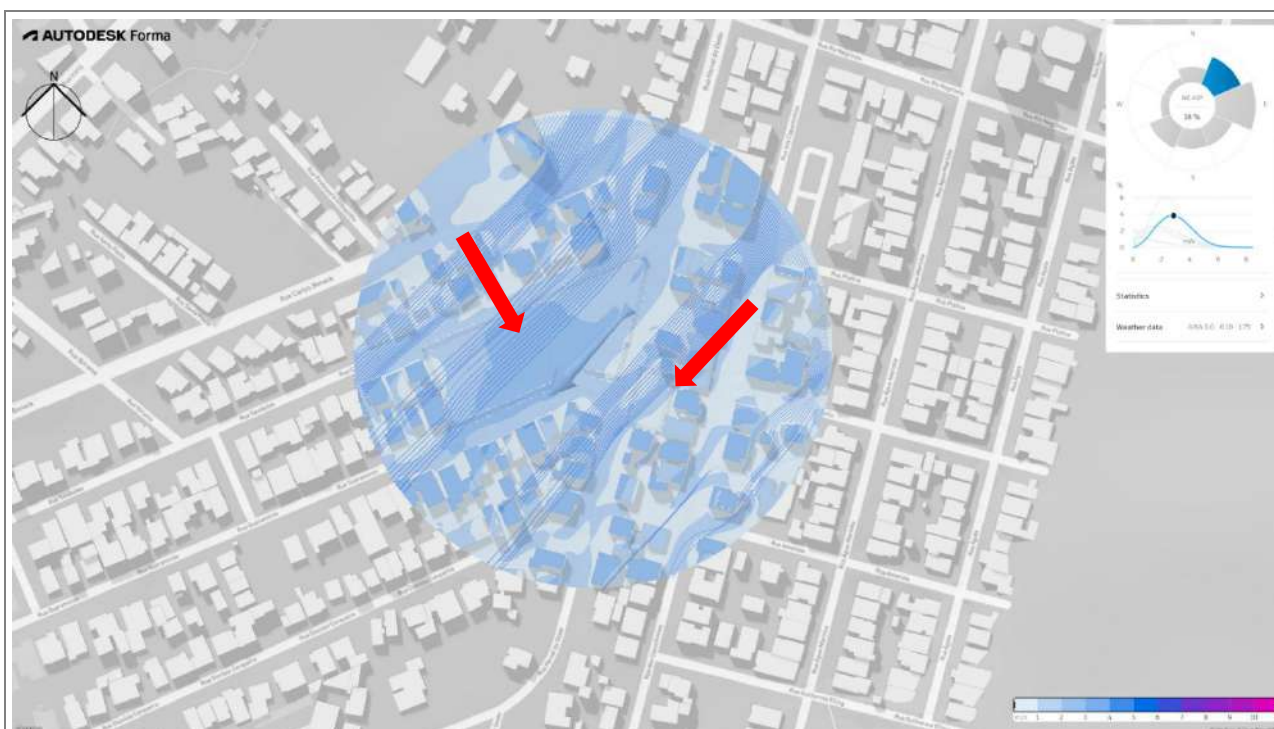
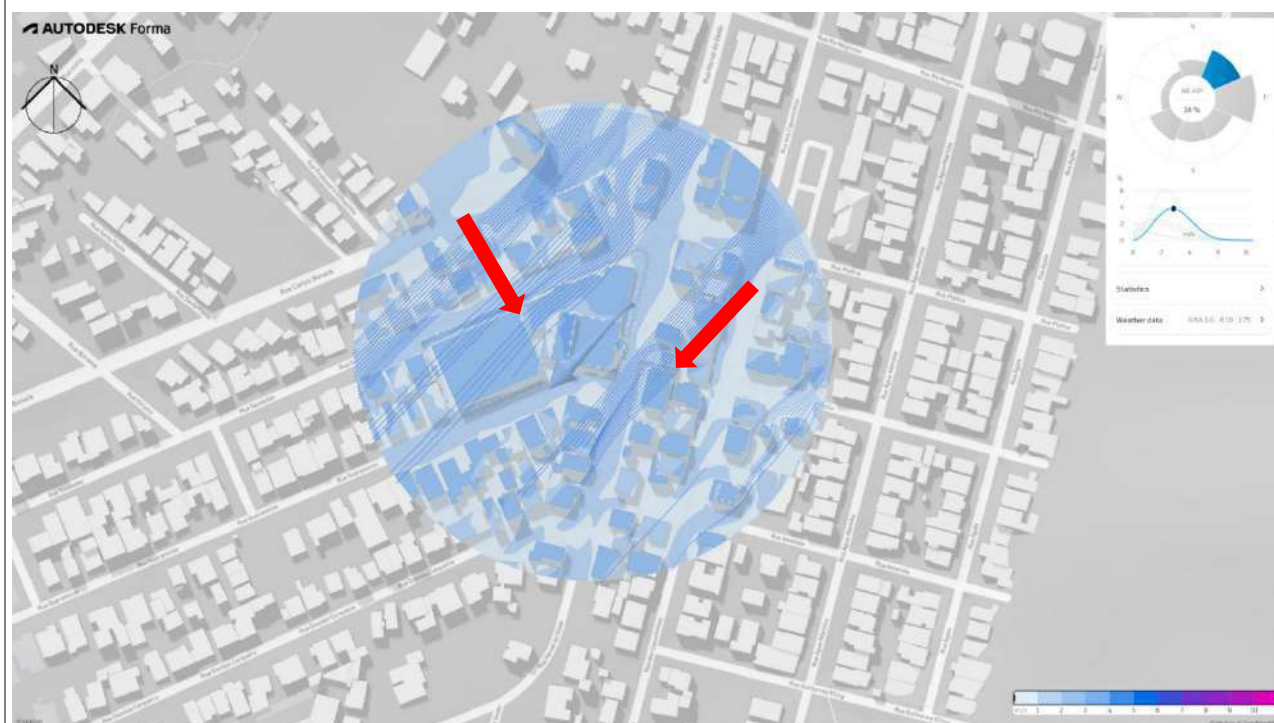
Figura 78: Vento em altura específica – Sentido Nordeste – Sem o empreendimento.

Figura 79: Vento em altura específica – Sentido Nordeste – Com o empreendimento.

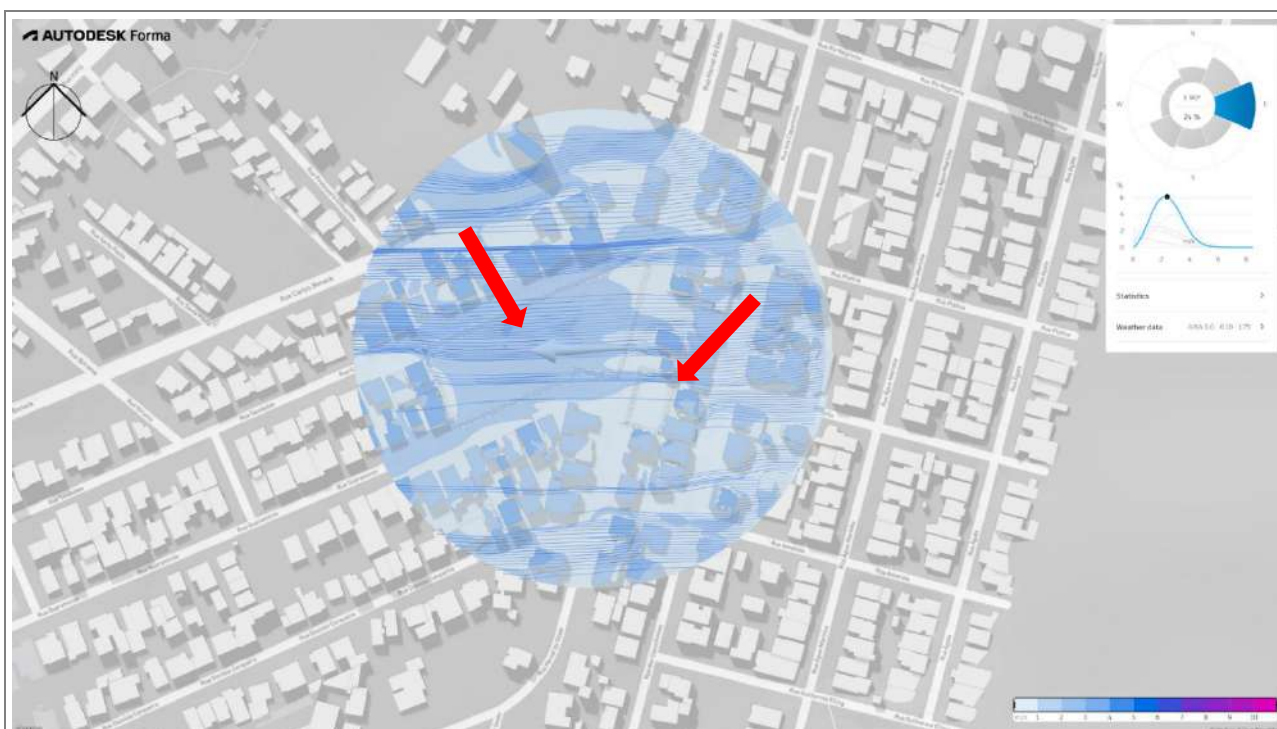
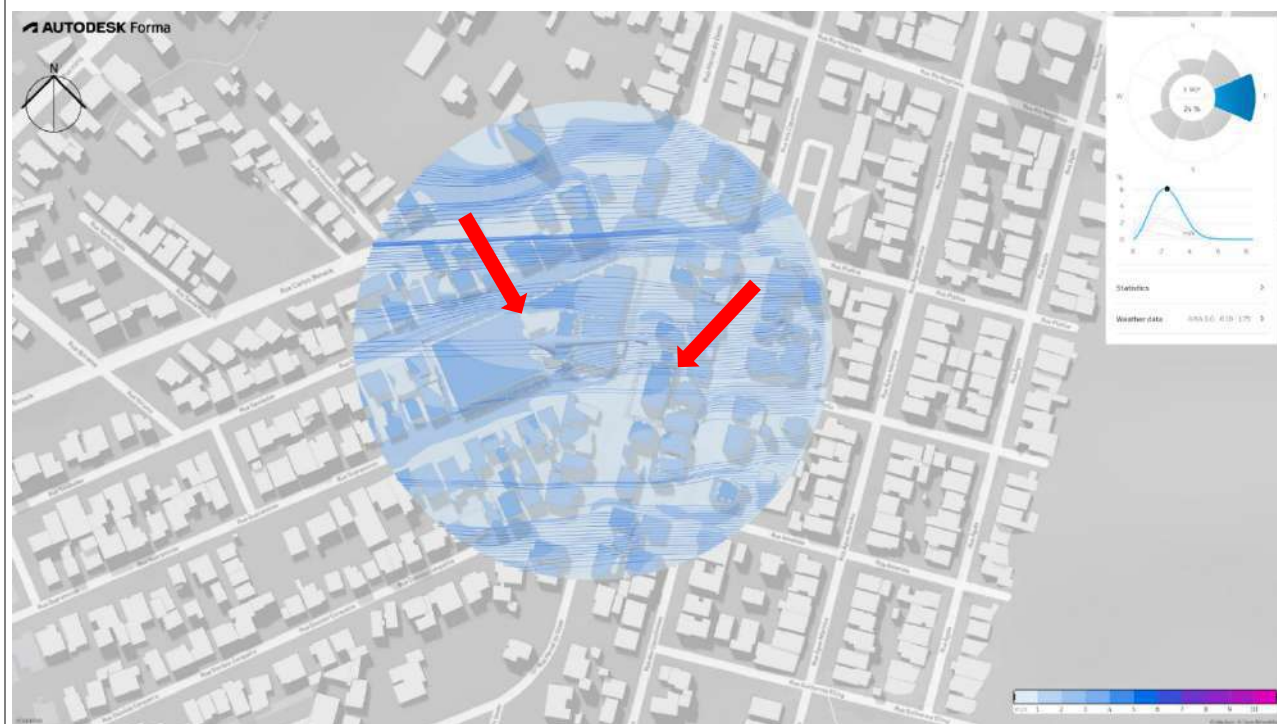
Figura 80: Vento em altura específica – Sentido Leste – Sem o empreendimento.

Figura 81: Vento em altura específica – Sentido Leste – Com o empreendimento.

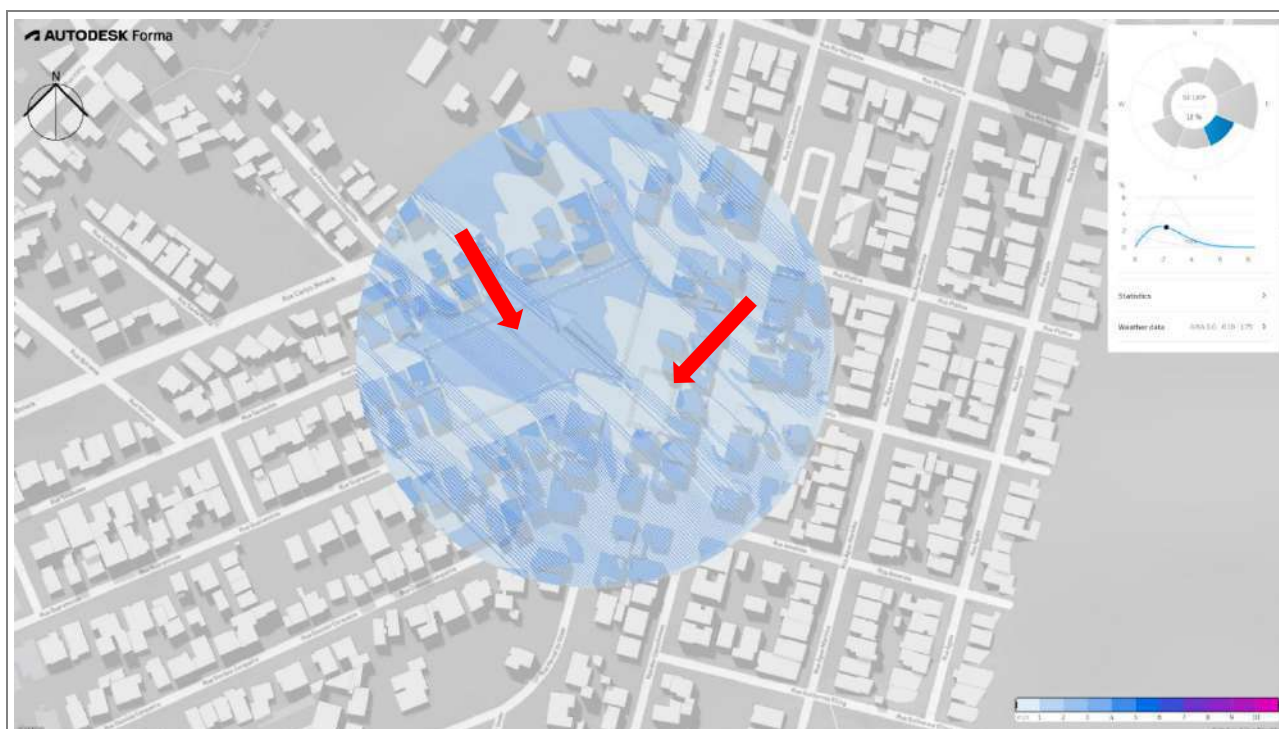
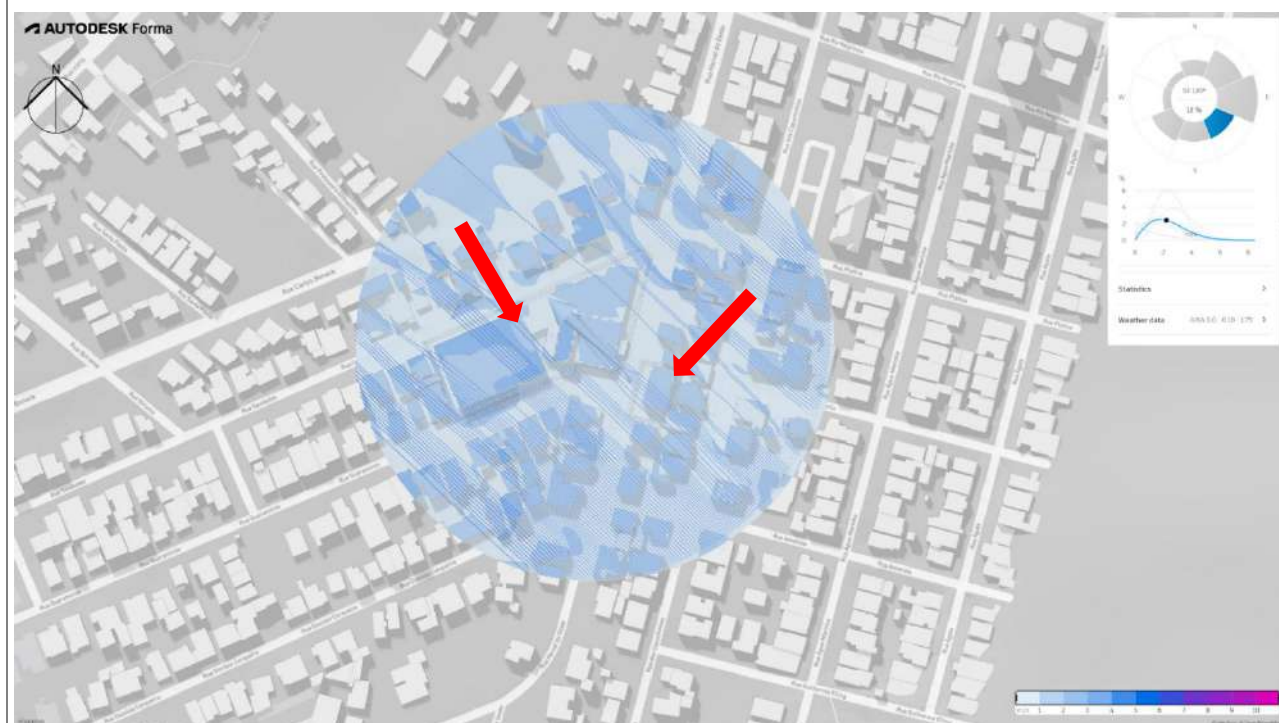
Figura 82: Vento em altura específica – Sentido Sudeste – Sem o empreendimento.

Figura 83: Vento em altura específica – Sentido Sudeste – Com o empreendimento.

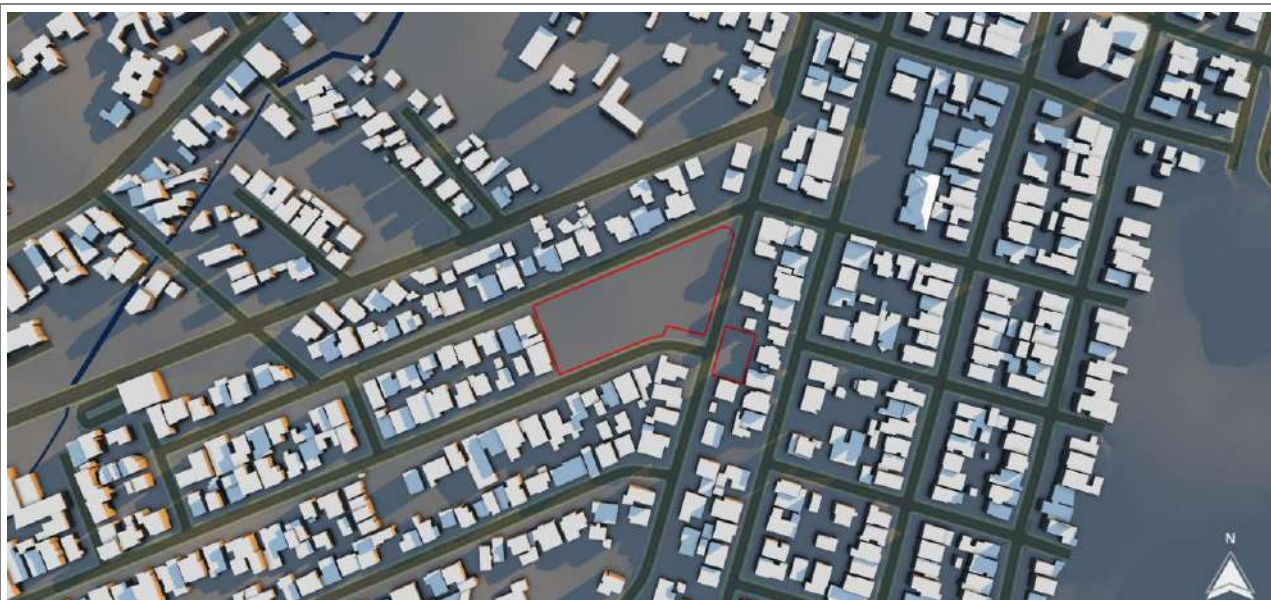
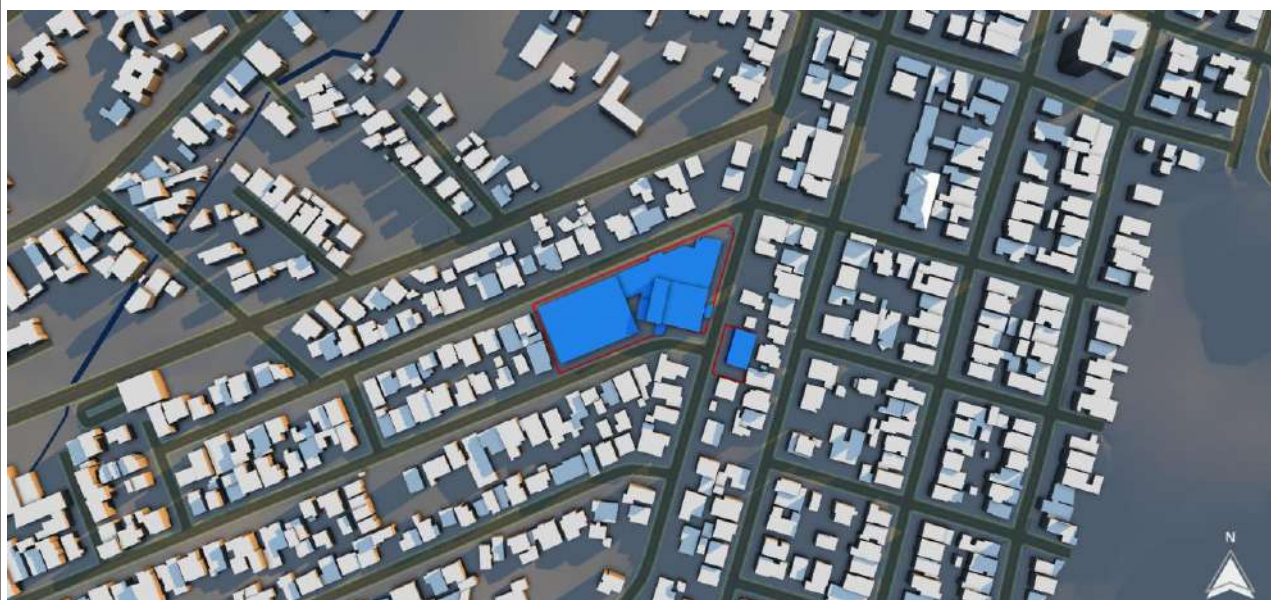
Figura 84: Solstício de inverno – 08h – Sem o empreendimento.

Figura 85: Solstício de inverno – 08h – Com o empreendimento.

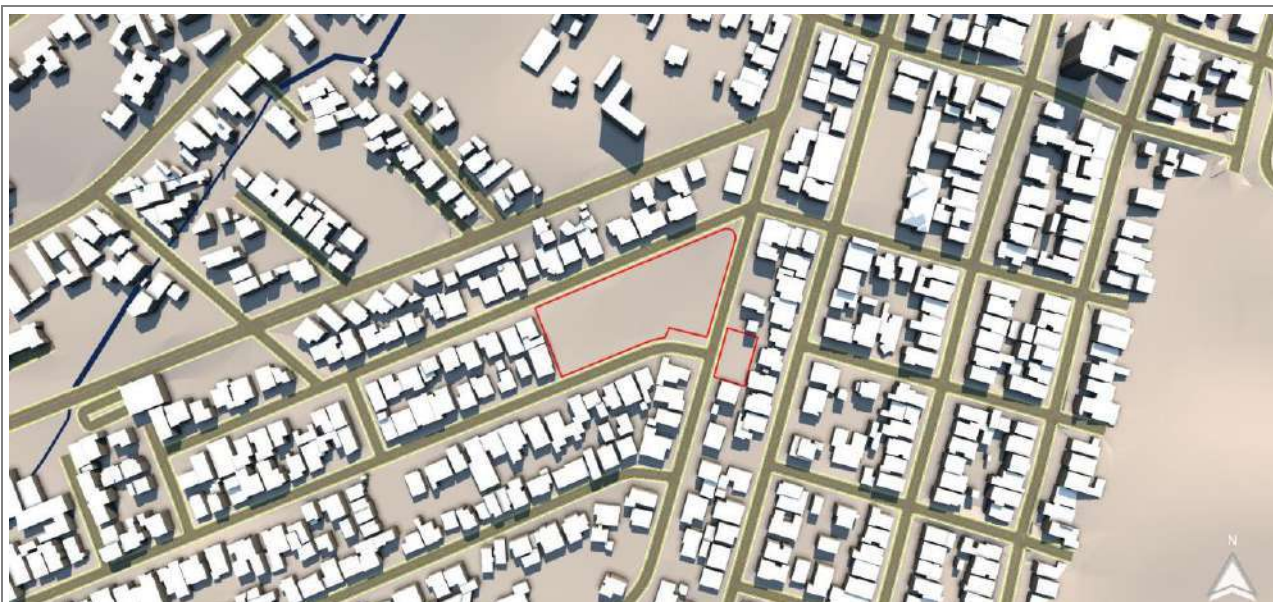
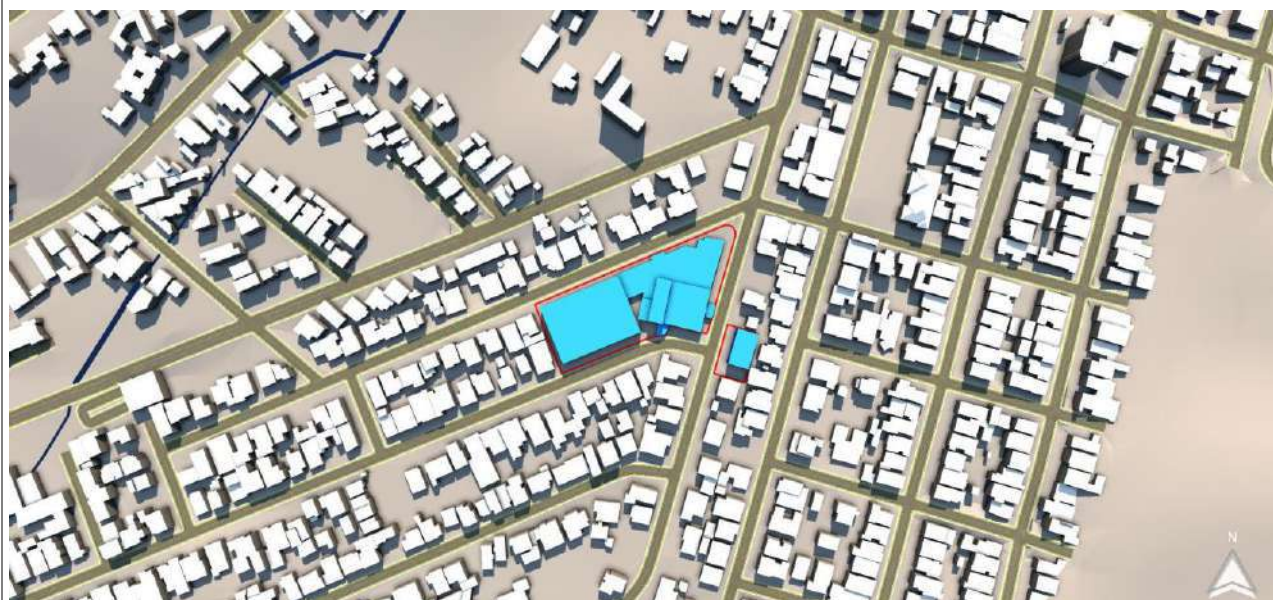
Figura 86: Solstício de inverno – 12h – Sem o empreendimento.

Figura 87: Solstício de inverno – 12h – Com o empreendimento.

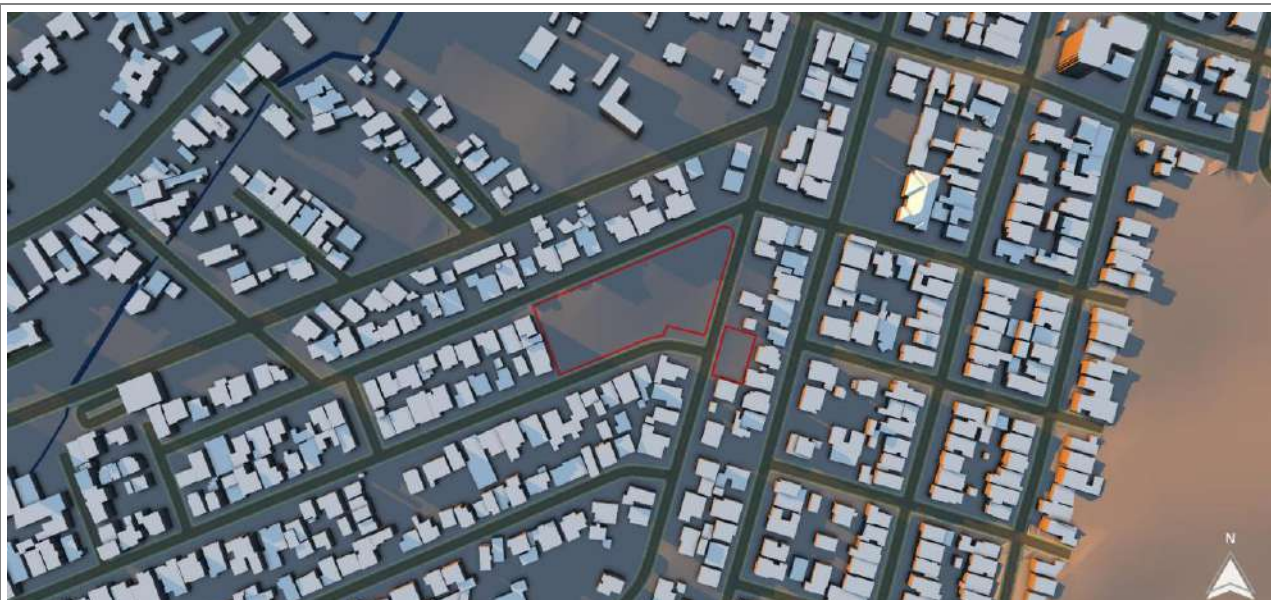
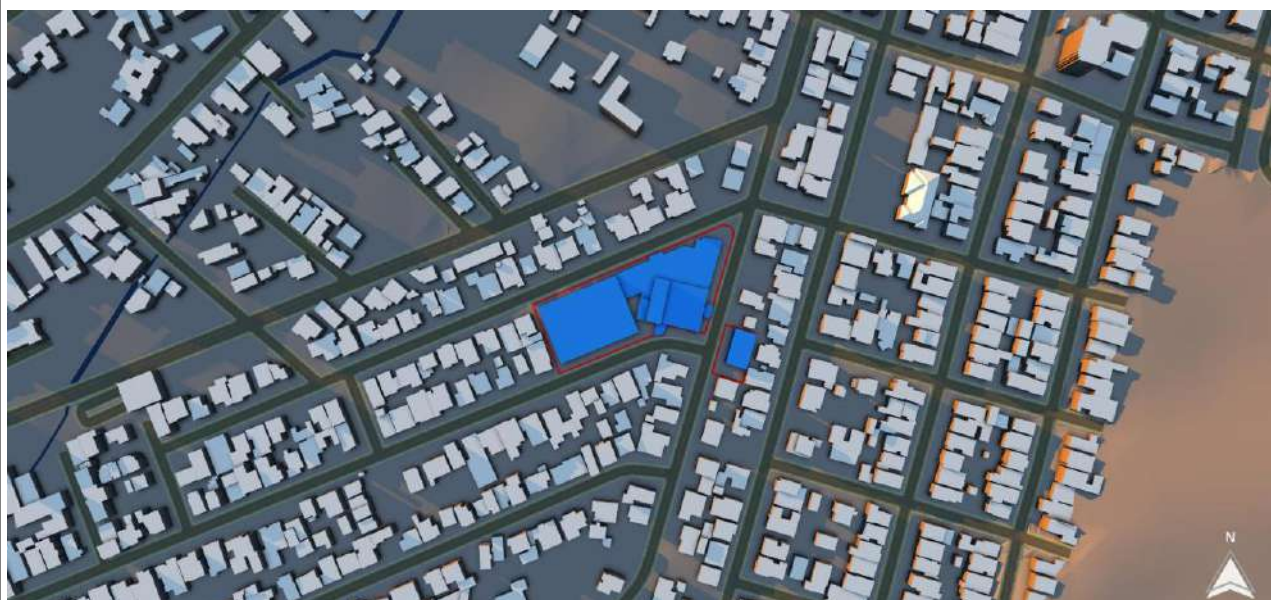
Figura 88: Solstício de inverno – 17h – Sem o empreendimento.

Figura 89: Solstício de inverno – 17h – Com o empreendimento.
