## ESTUDO DE IMPACTO DE VIZINHANÇA

### CENTRO EDUCACIONAL MACHADO DE ASSIS LTDA.

O objeto (empreendimento) do presente EIV é a unidade escolar CENTRO EDUCACIONAL MACHADO DE ASSIS LTDA., que já se encontra instalada, e está em processo de regularização. A unidade conta com dois prédios distintos que totalizam uma área de 8.130,68m².

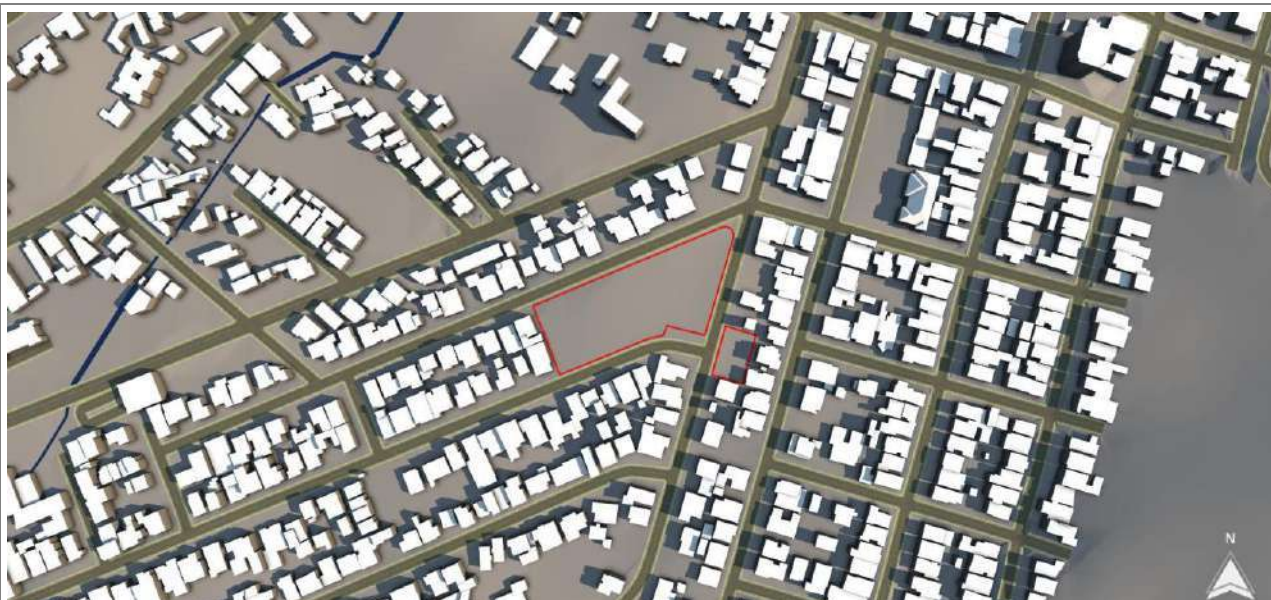
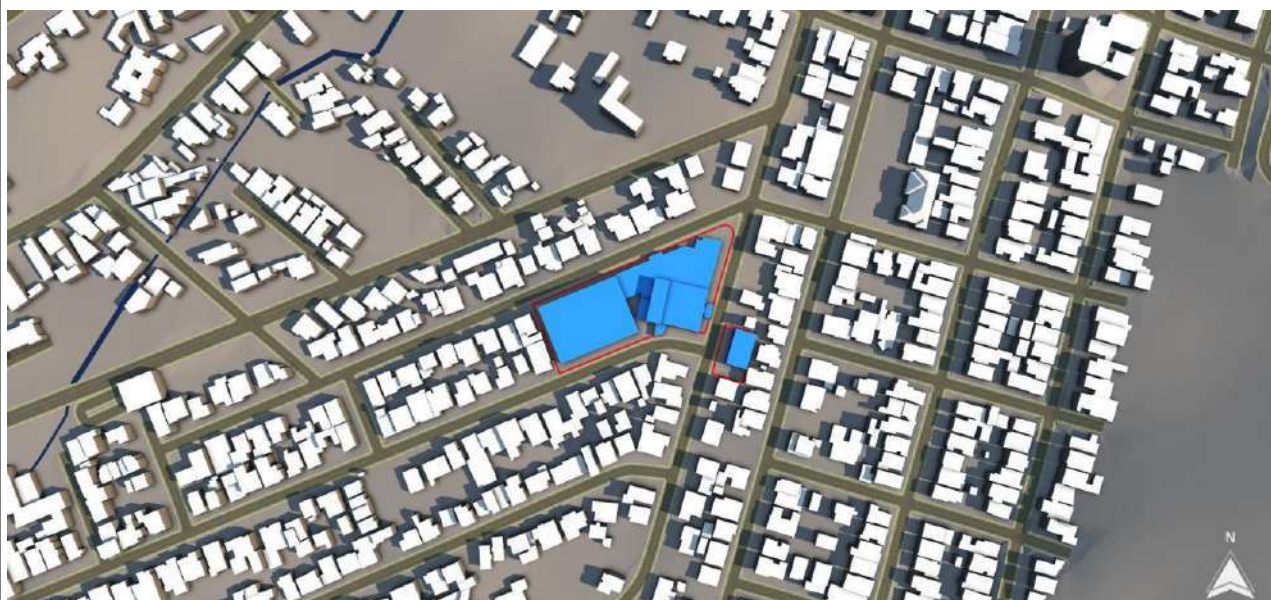
Figura 90: Solstício de verão – 08h – Sem o empreendimento.

Figura 91: Solstício de verão – 08h – Com o empreendimento.

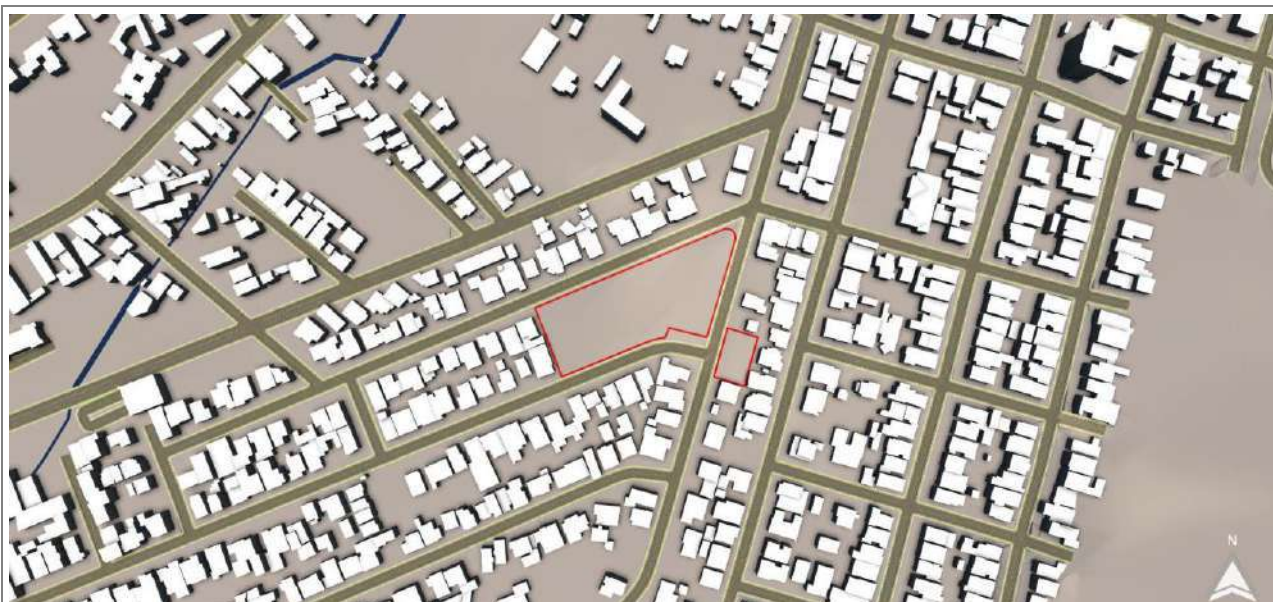
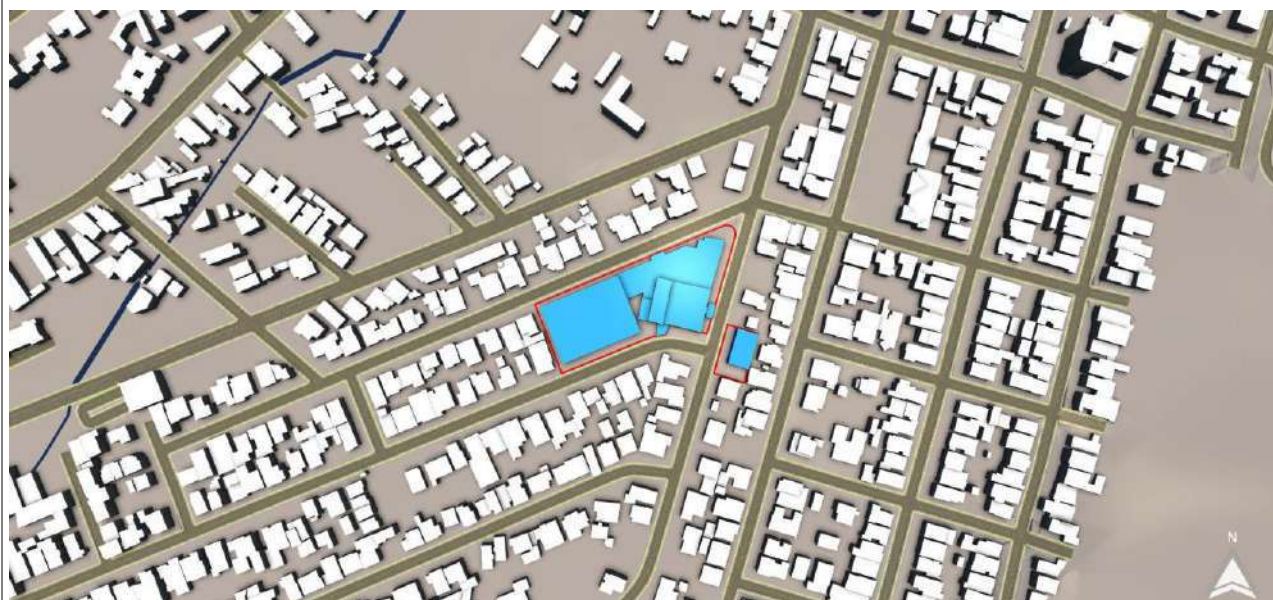
Figura 92: Solstício de verão – 12h – Sem o empreendimento.

Figura 93: Solstício de verão – 12h – Com o empreendimento.

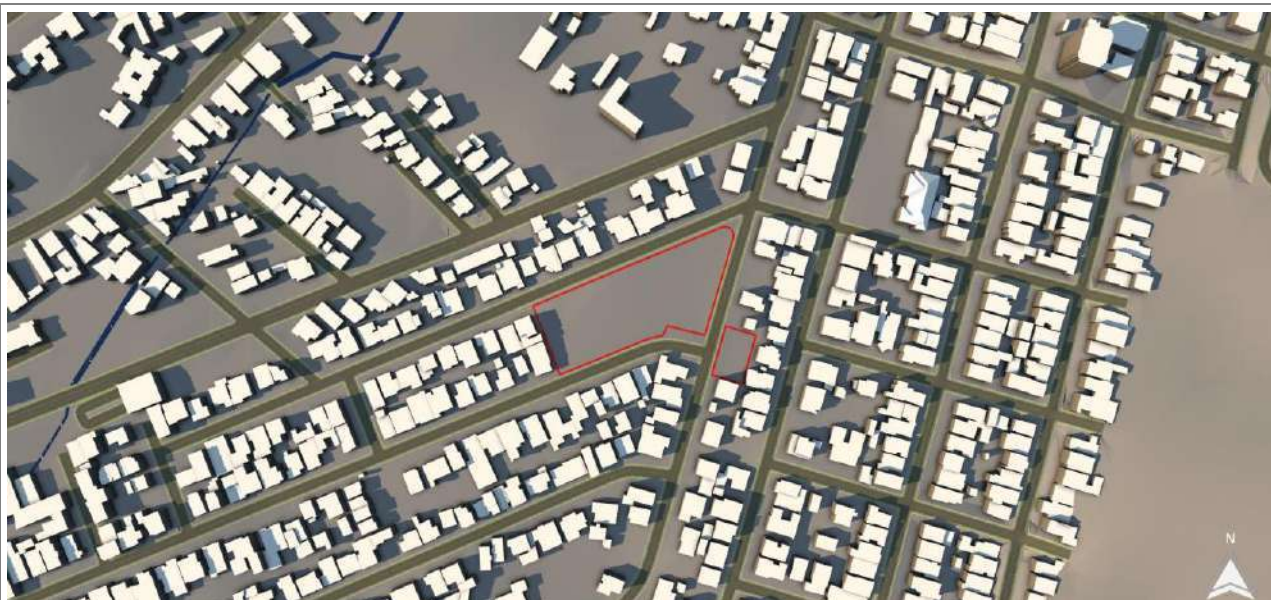
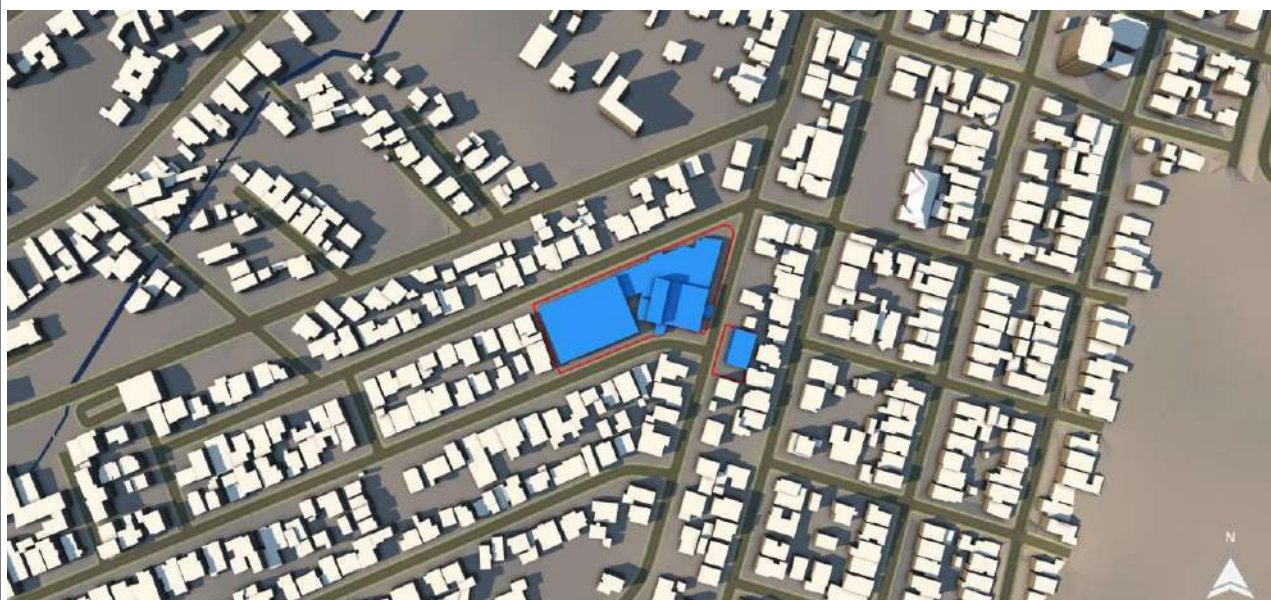
Figura 94: Solstício de verão – 17h – Sem o empreendimento.

Figura 95: Solstício de verão – 17h – Com o empreendimento.

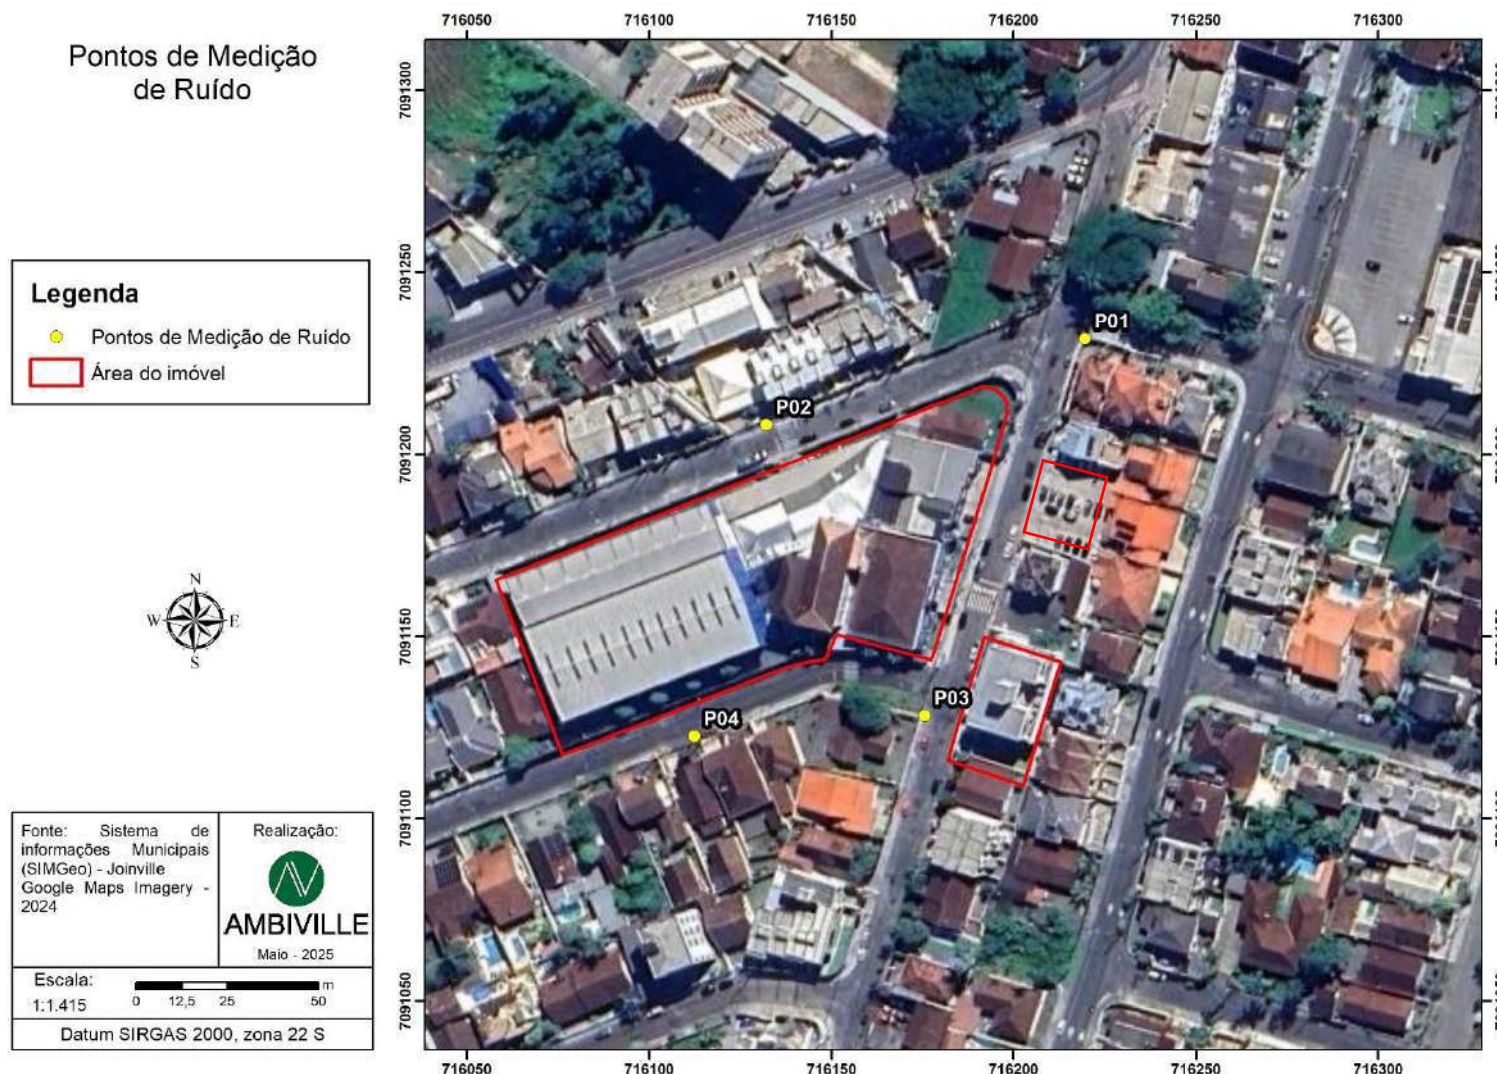
Figura 111: Mapa de Localização dos pontos de medição de ruído.

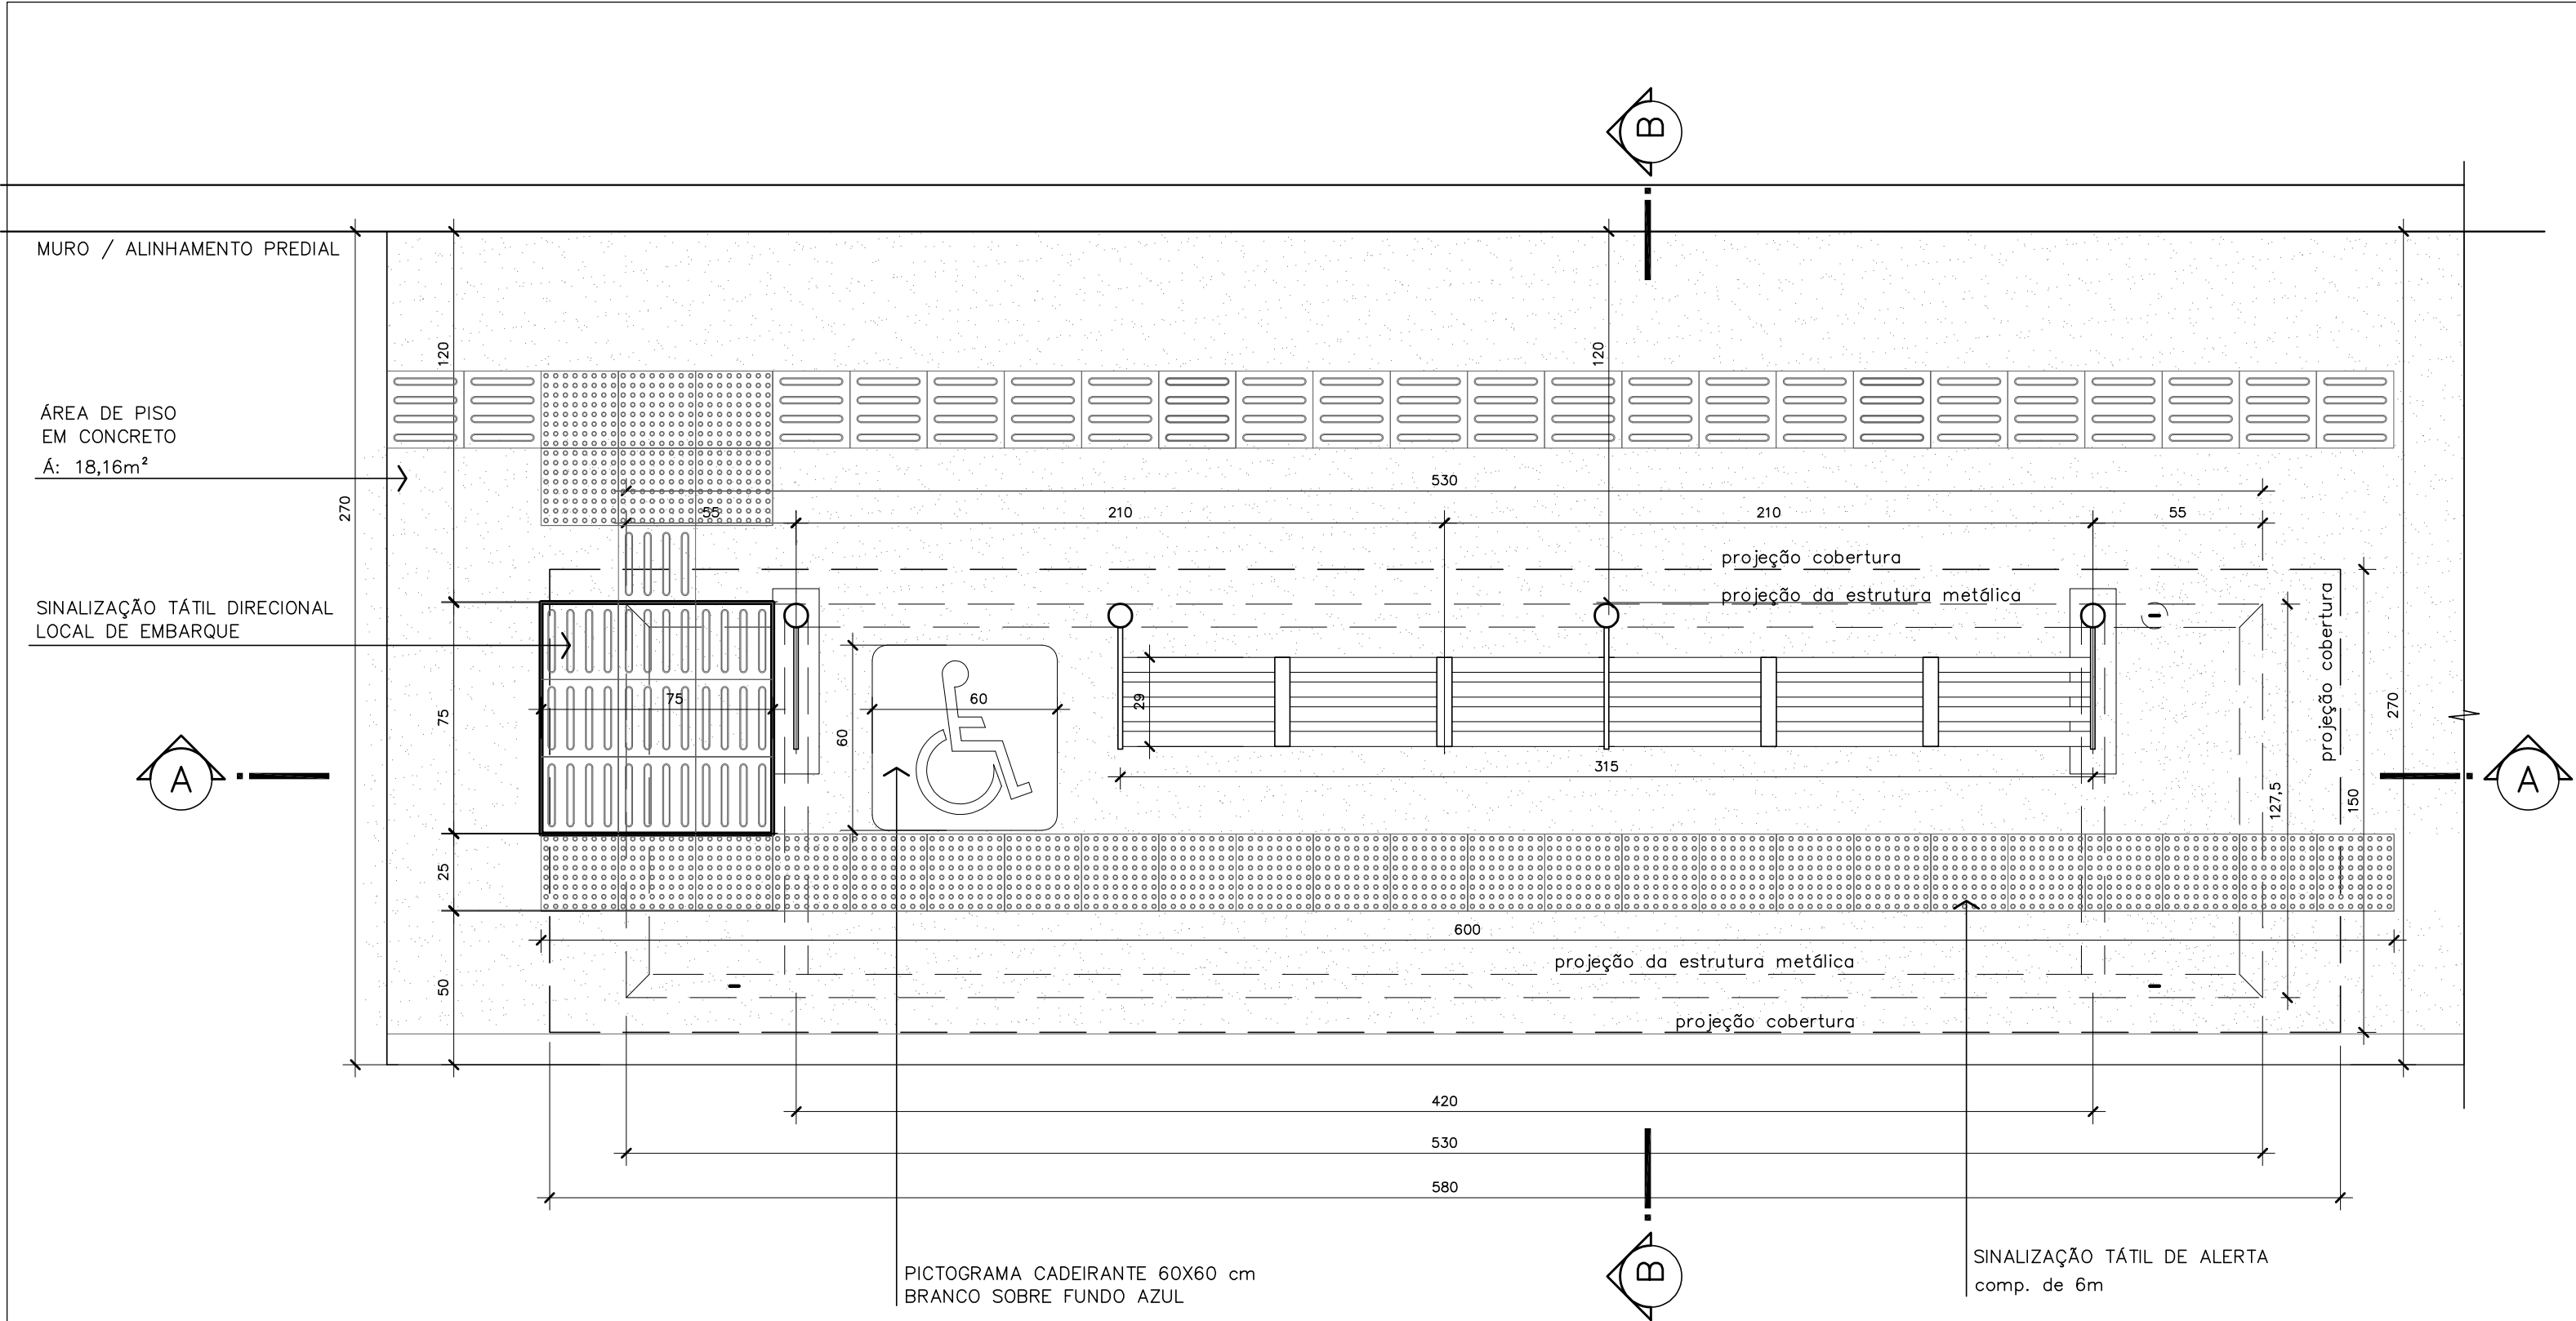
PLANTA BAIXA – Modelo 02 ( 07 LUGARES)

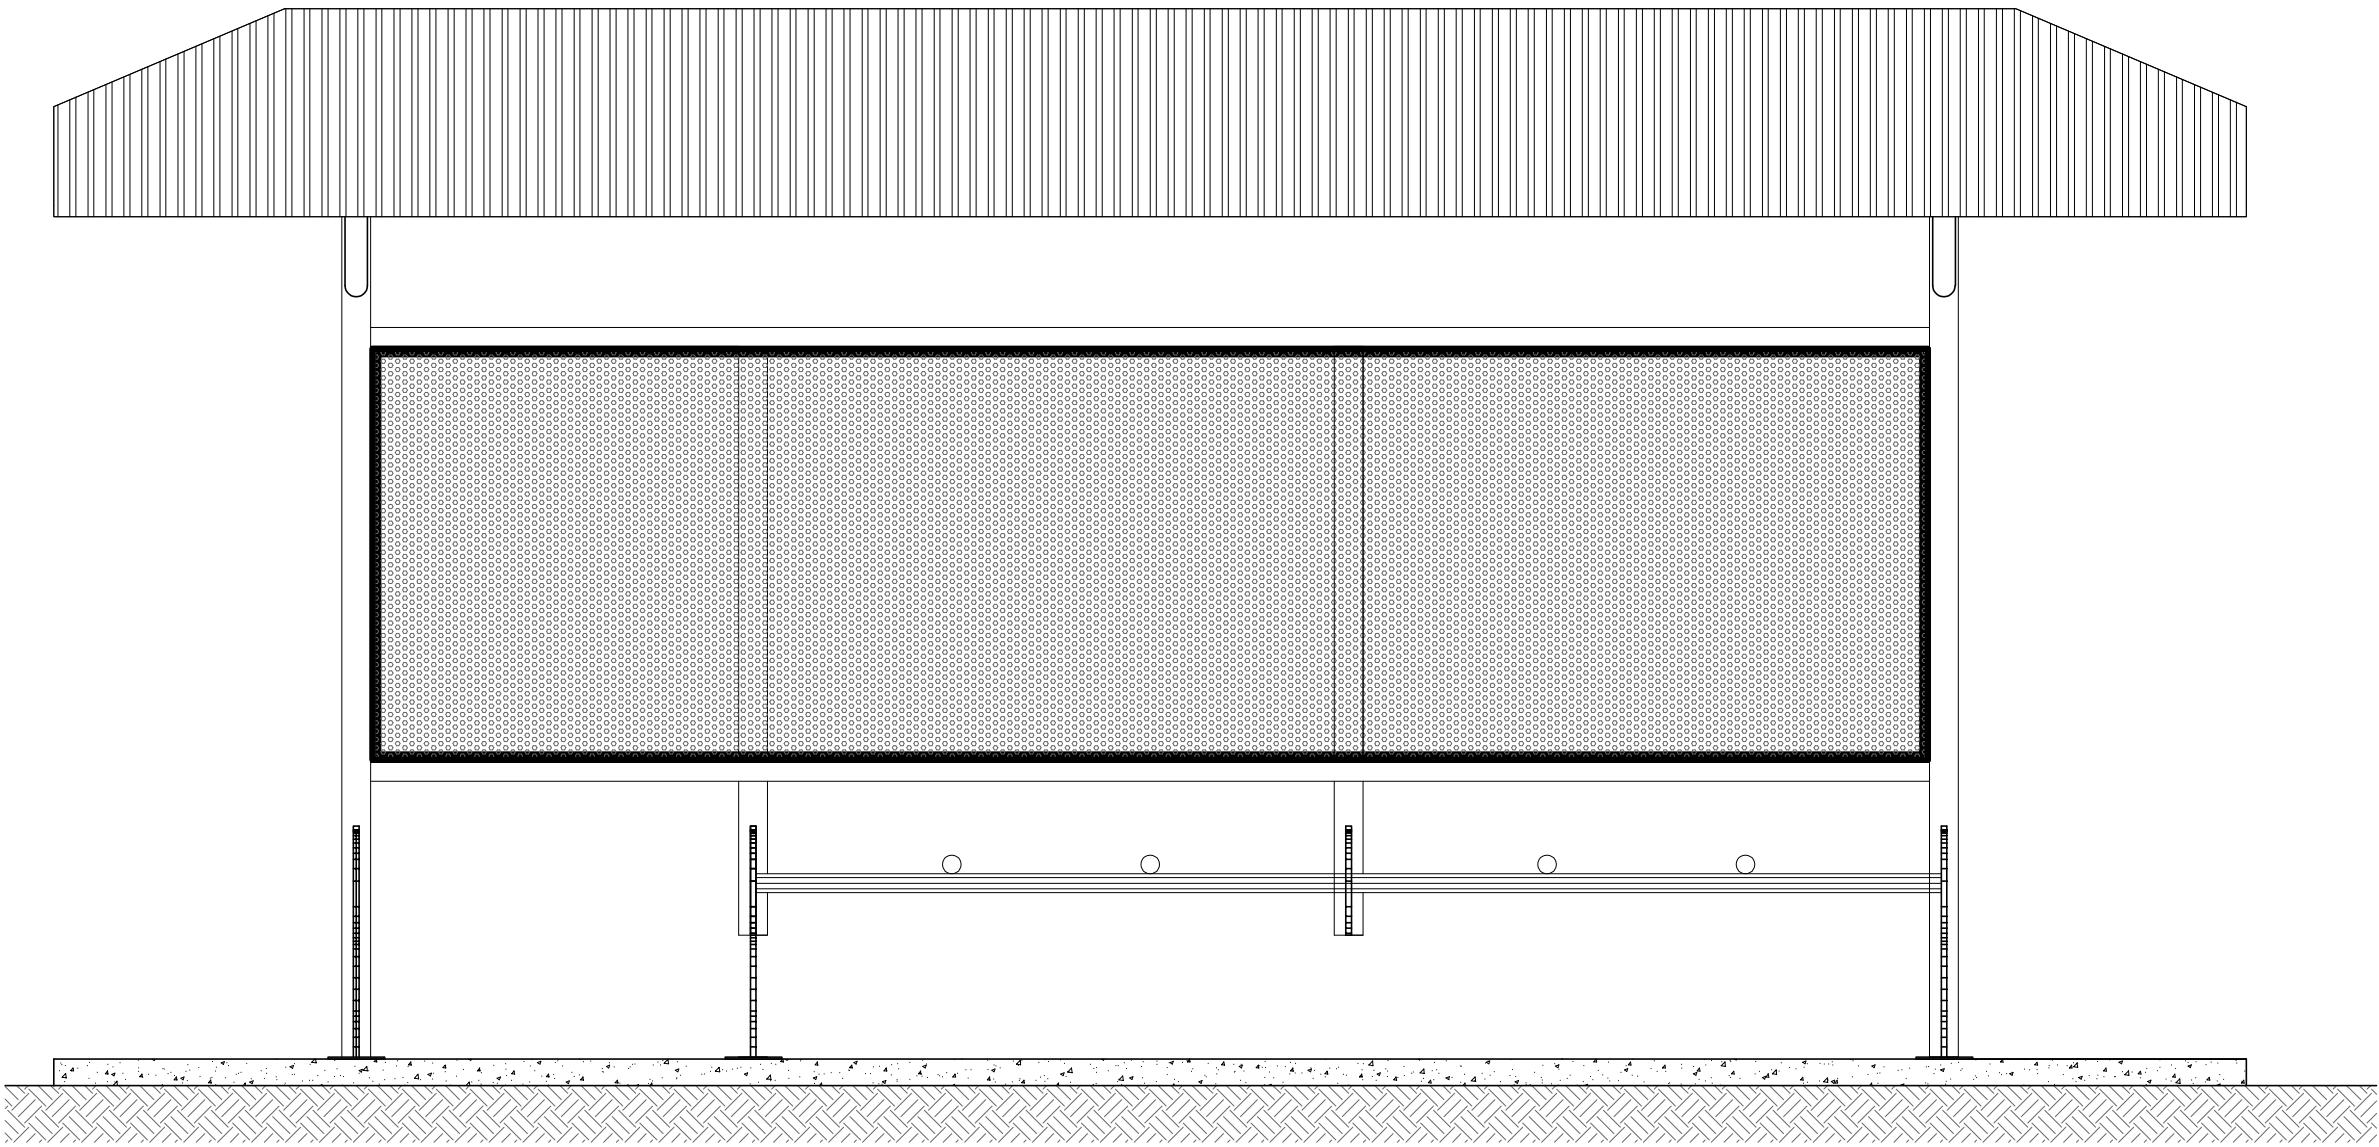
ELEVAÇÃO FRONTAL

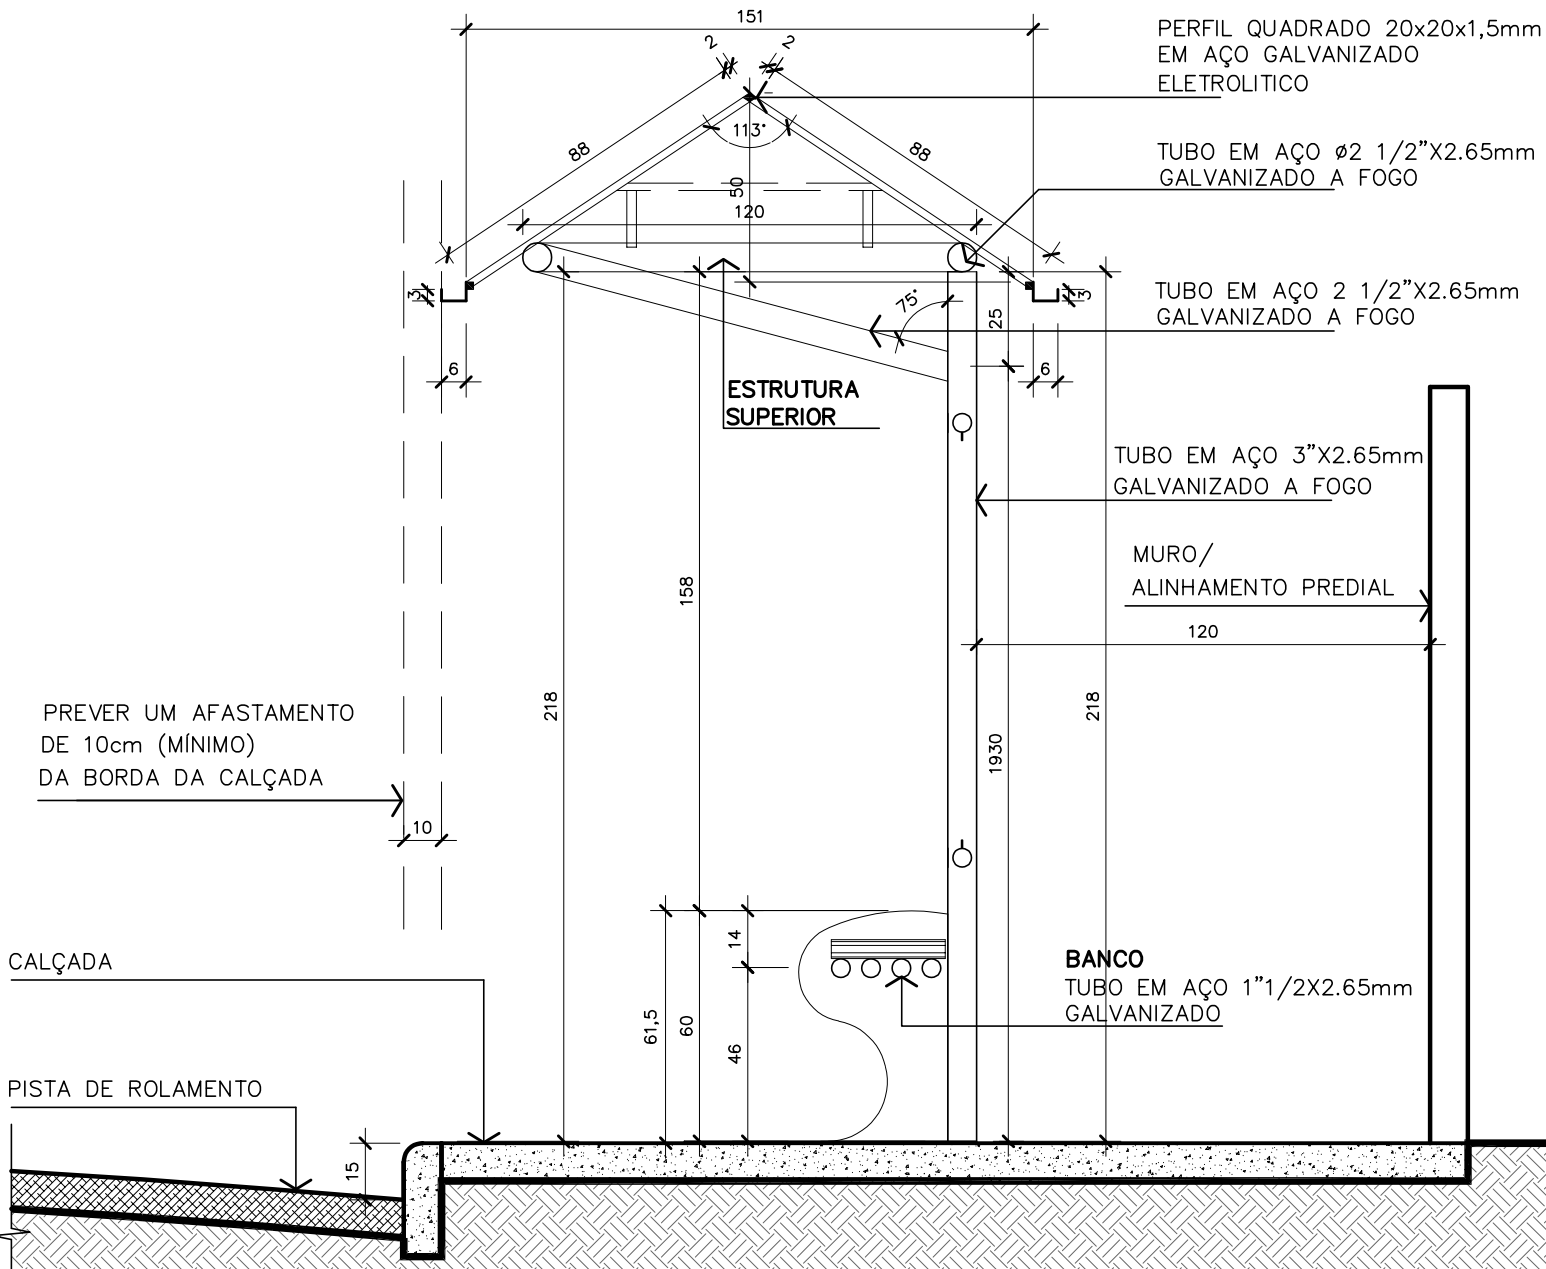
CORTE BB

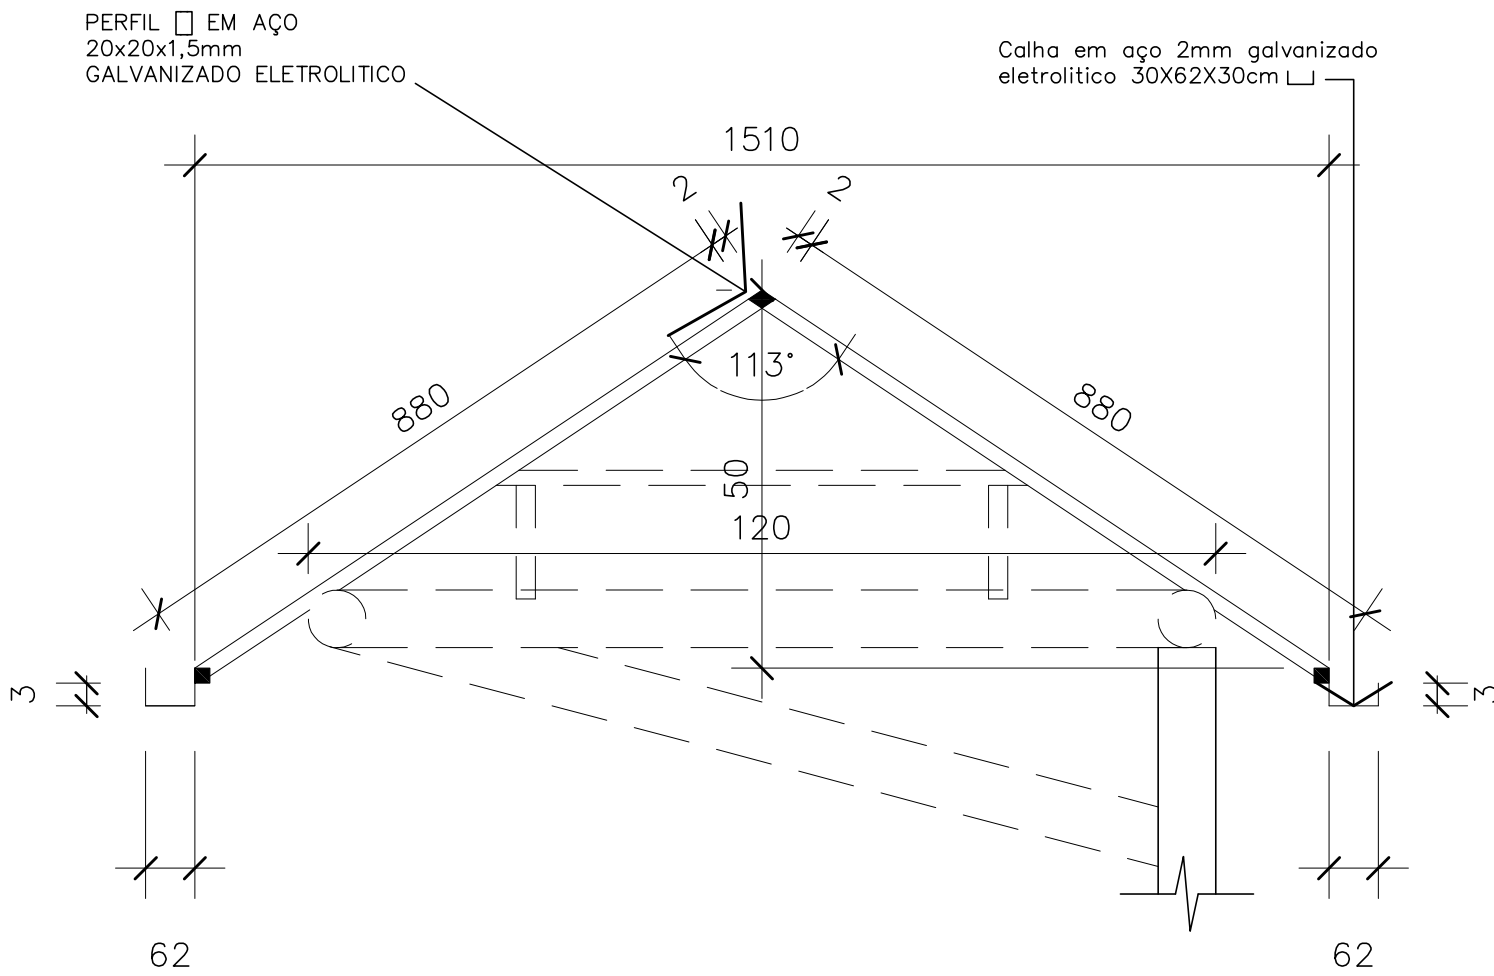
CORTE BB – COBERTURA  
Escala 1/10

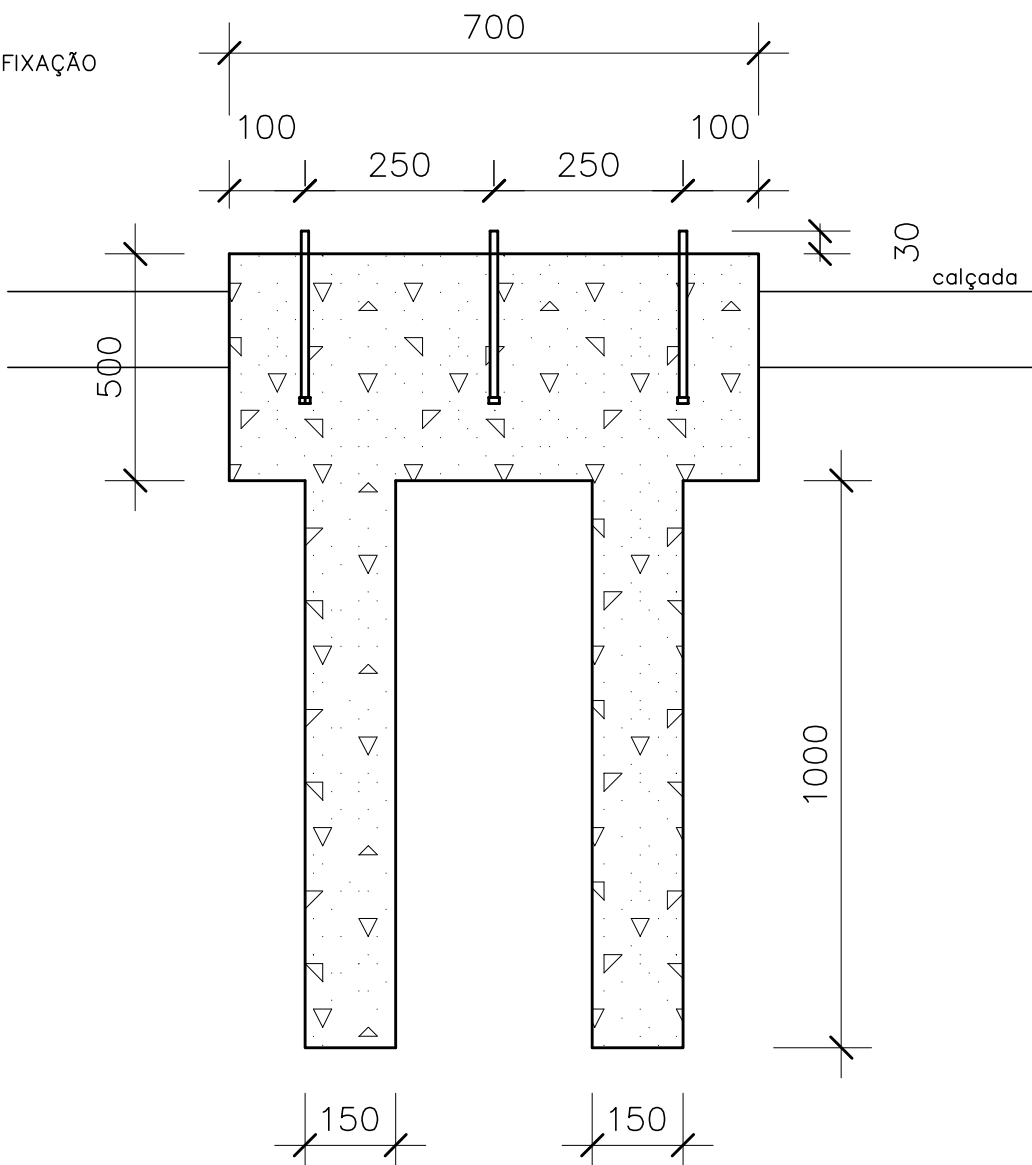
CORTE DD  
Escala 1/10

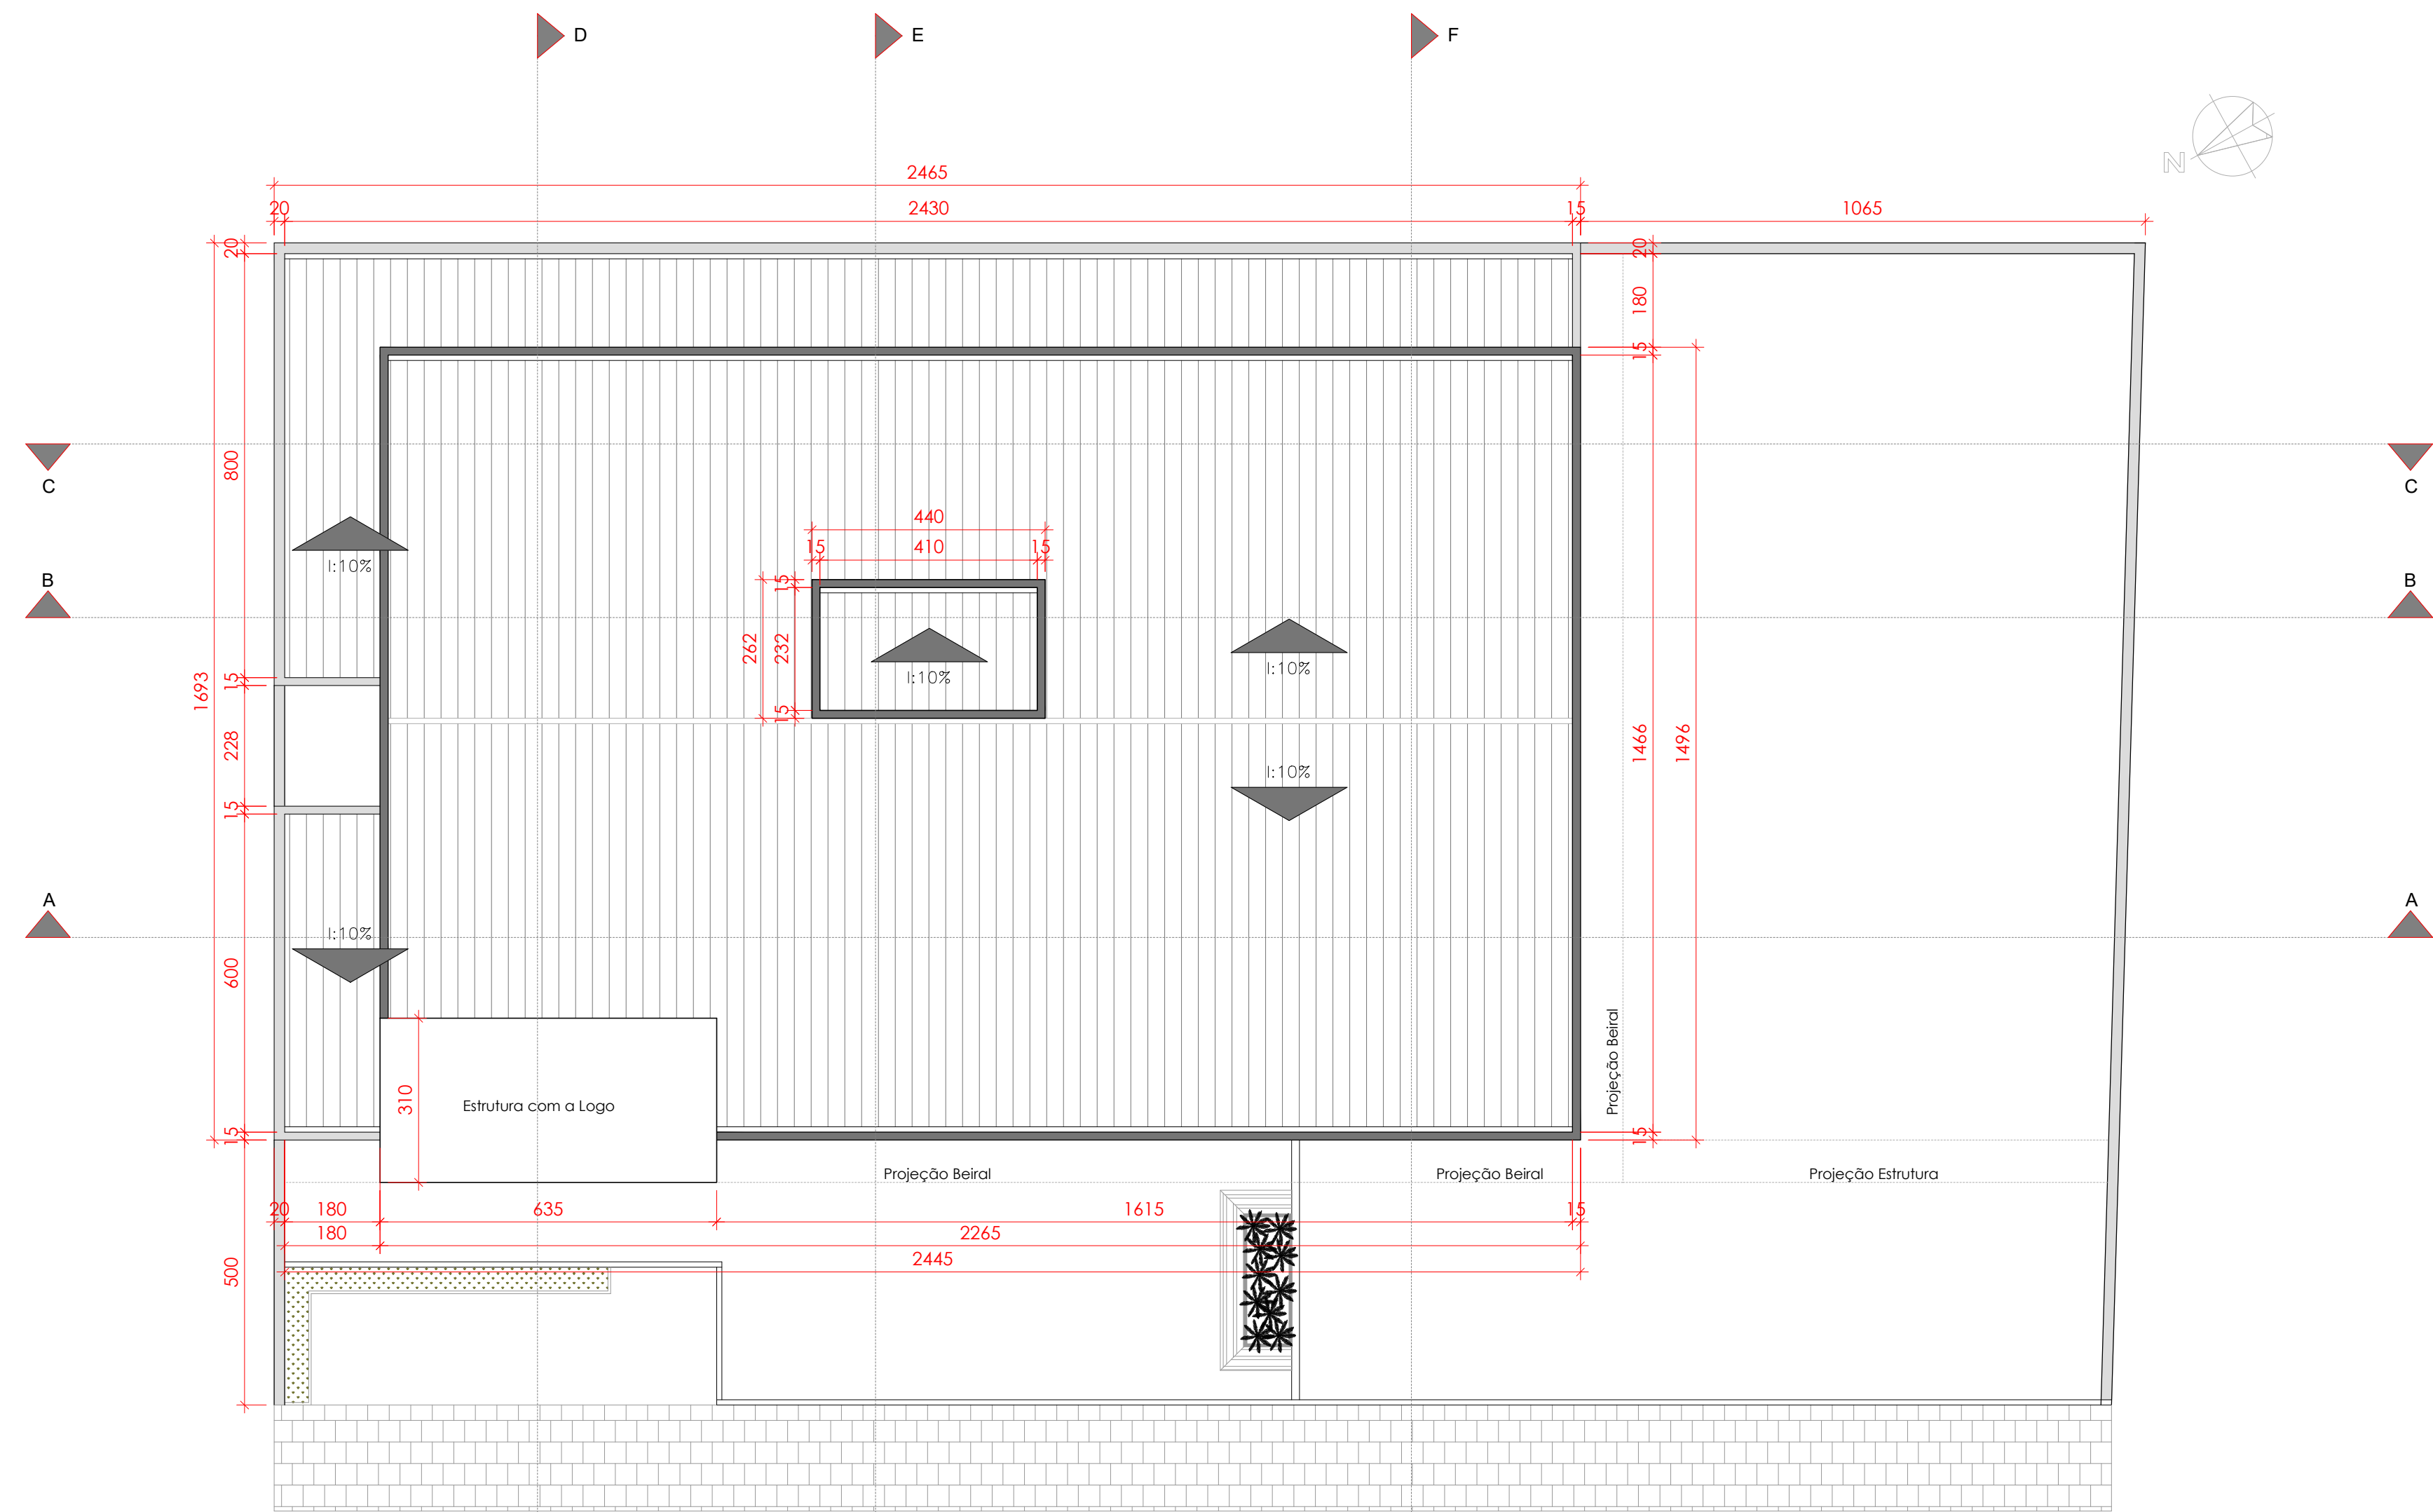
PLANTA DE COBERTURA
