## ESTUDO DE IMPACTO DE VIZINHANÇA

### CENTRO EDUCACIONAL MACHADO DE ASSIS LTDA.

O objeto (empreendimento) do presente EIV é a unidade escolar CENTRO EDUCACIONAL MACHADO DE ASSIS LTDA., que já se encontra instalada, e está em processo de regularização. A unidade conta com dois prédios distintos que totalizam uma área de 8.130,68m².

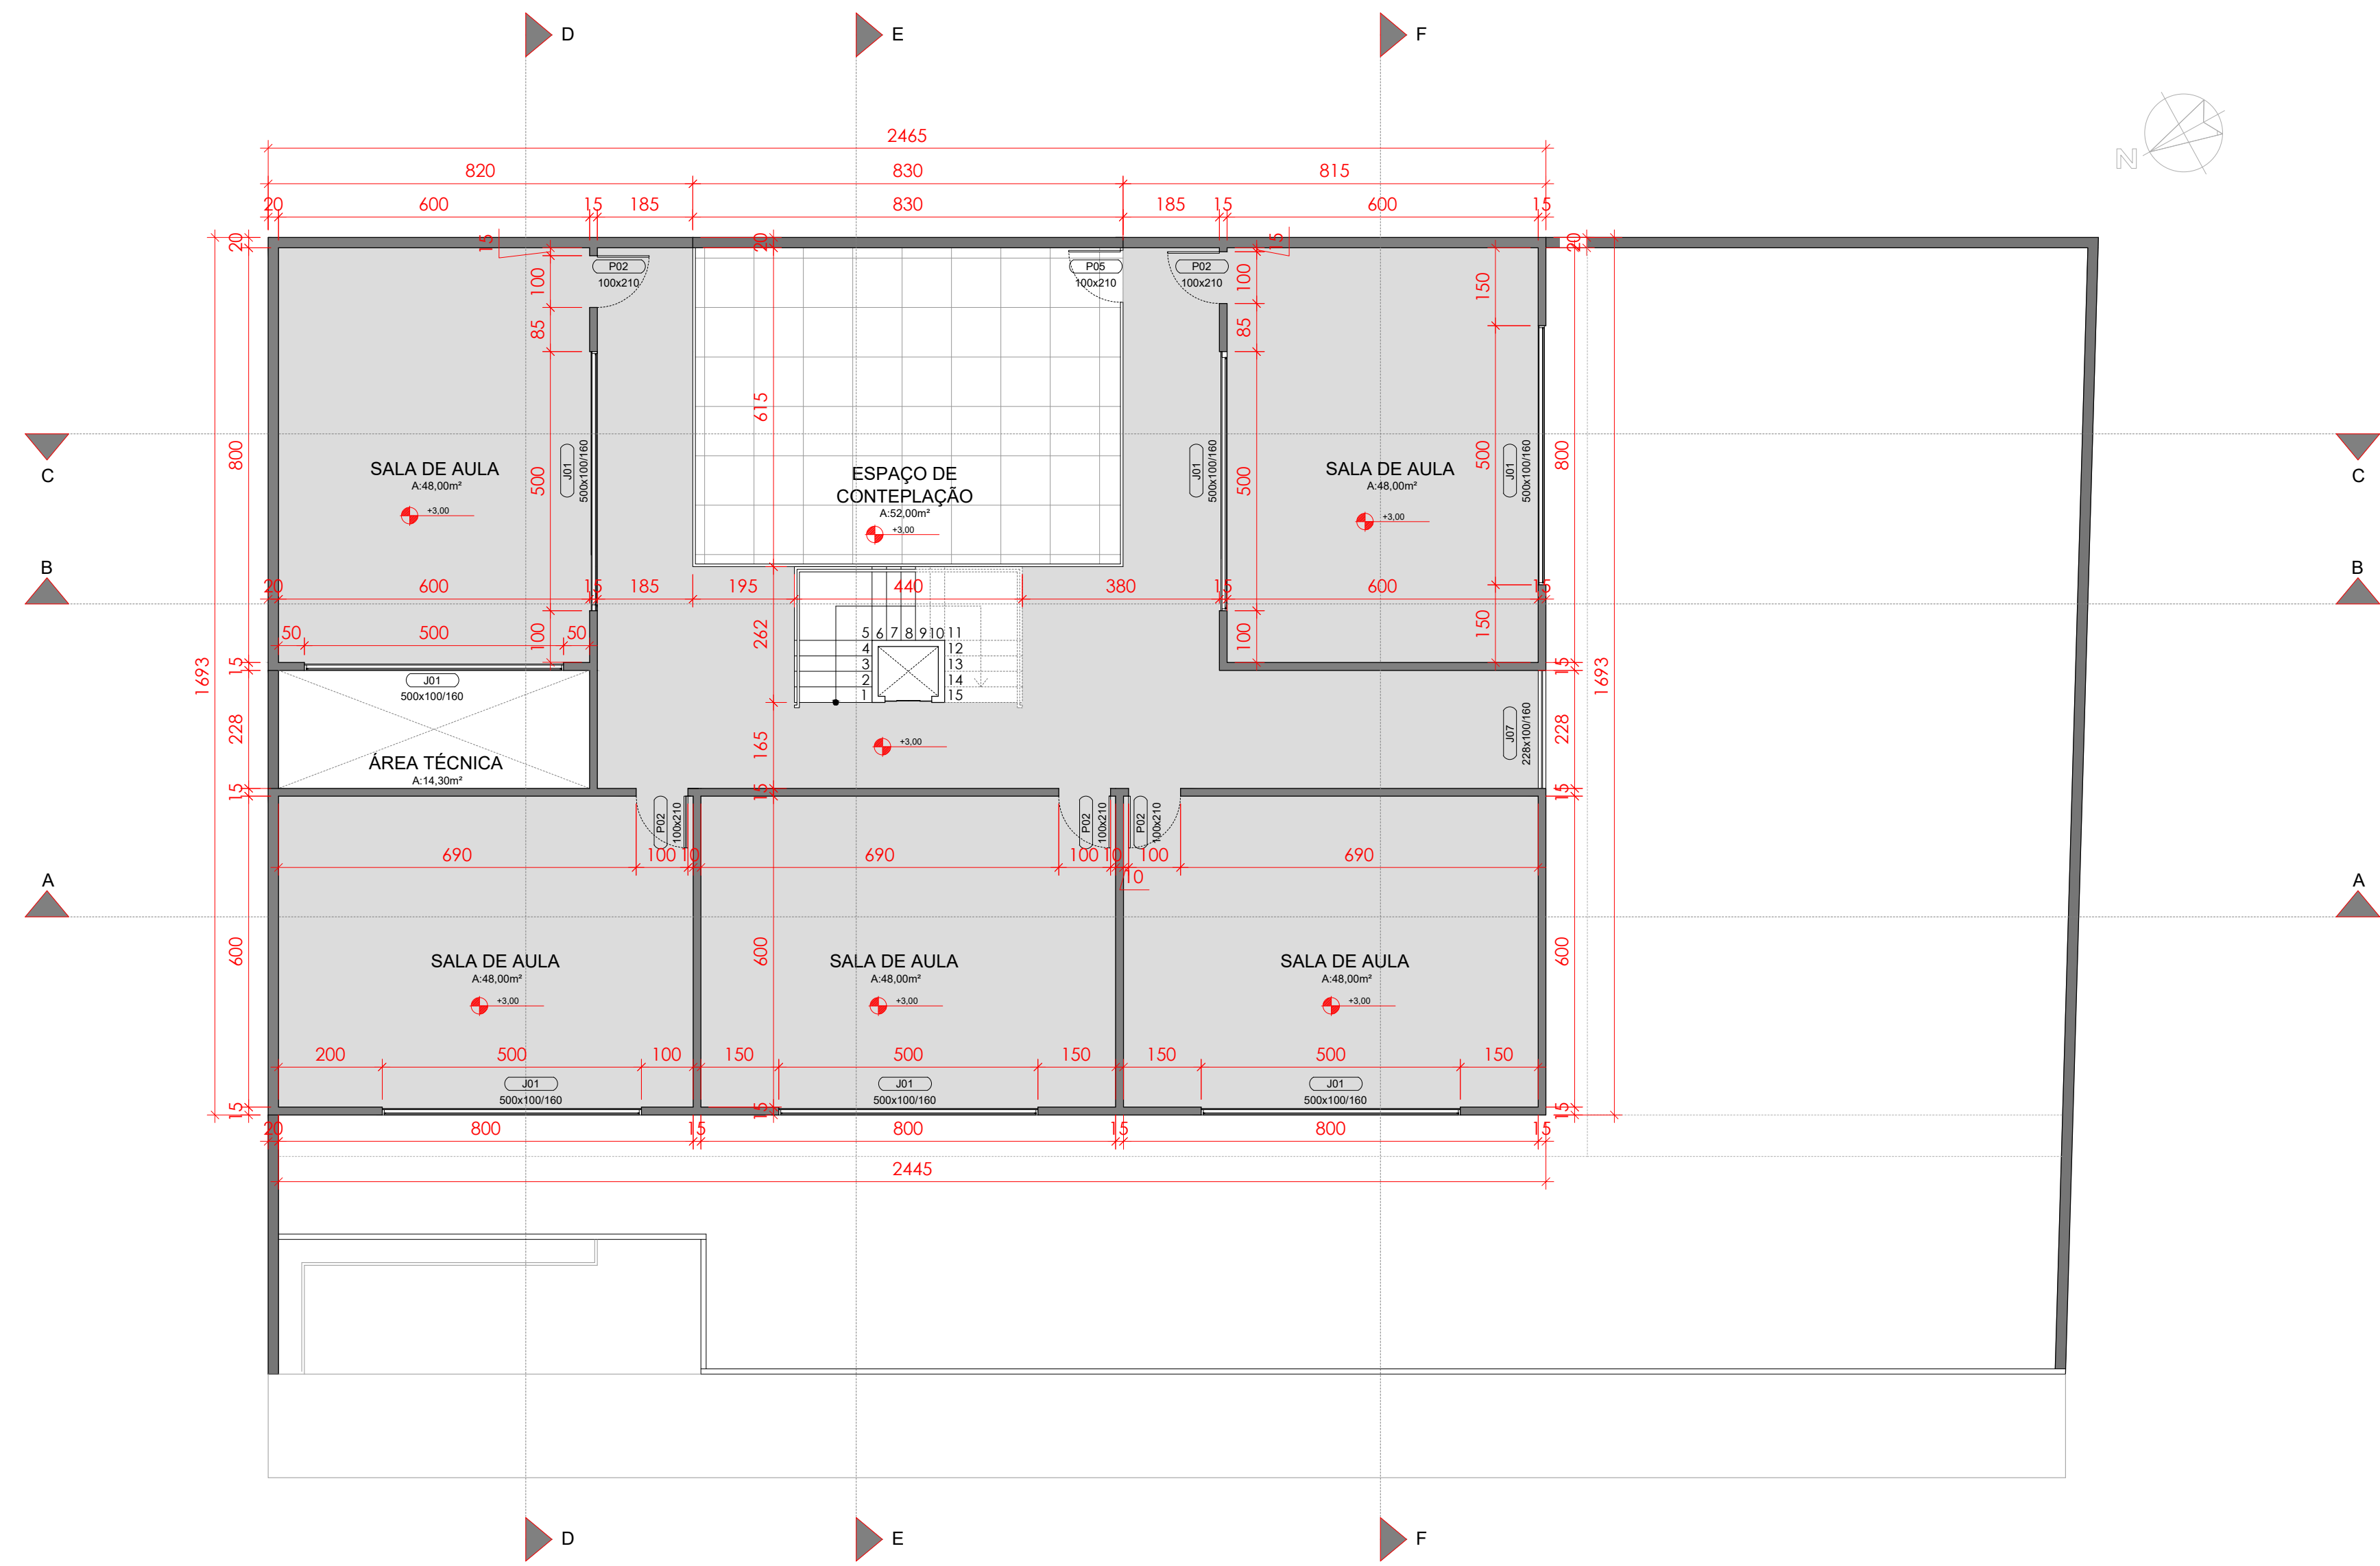
PLANTA 1º PAVIMENTO

Área 1º Pavimento: 364,53m²

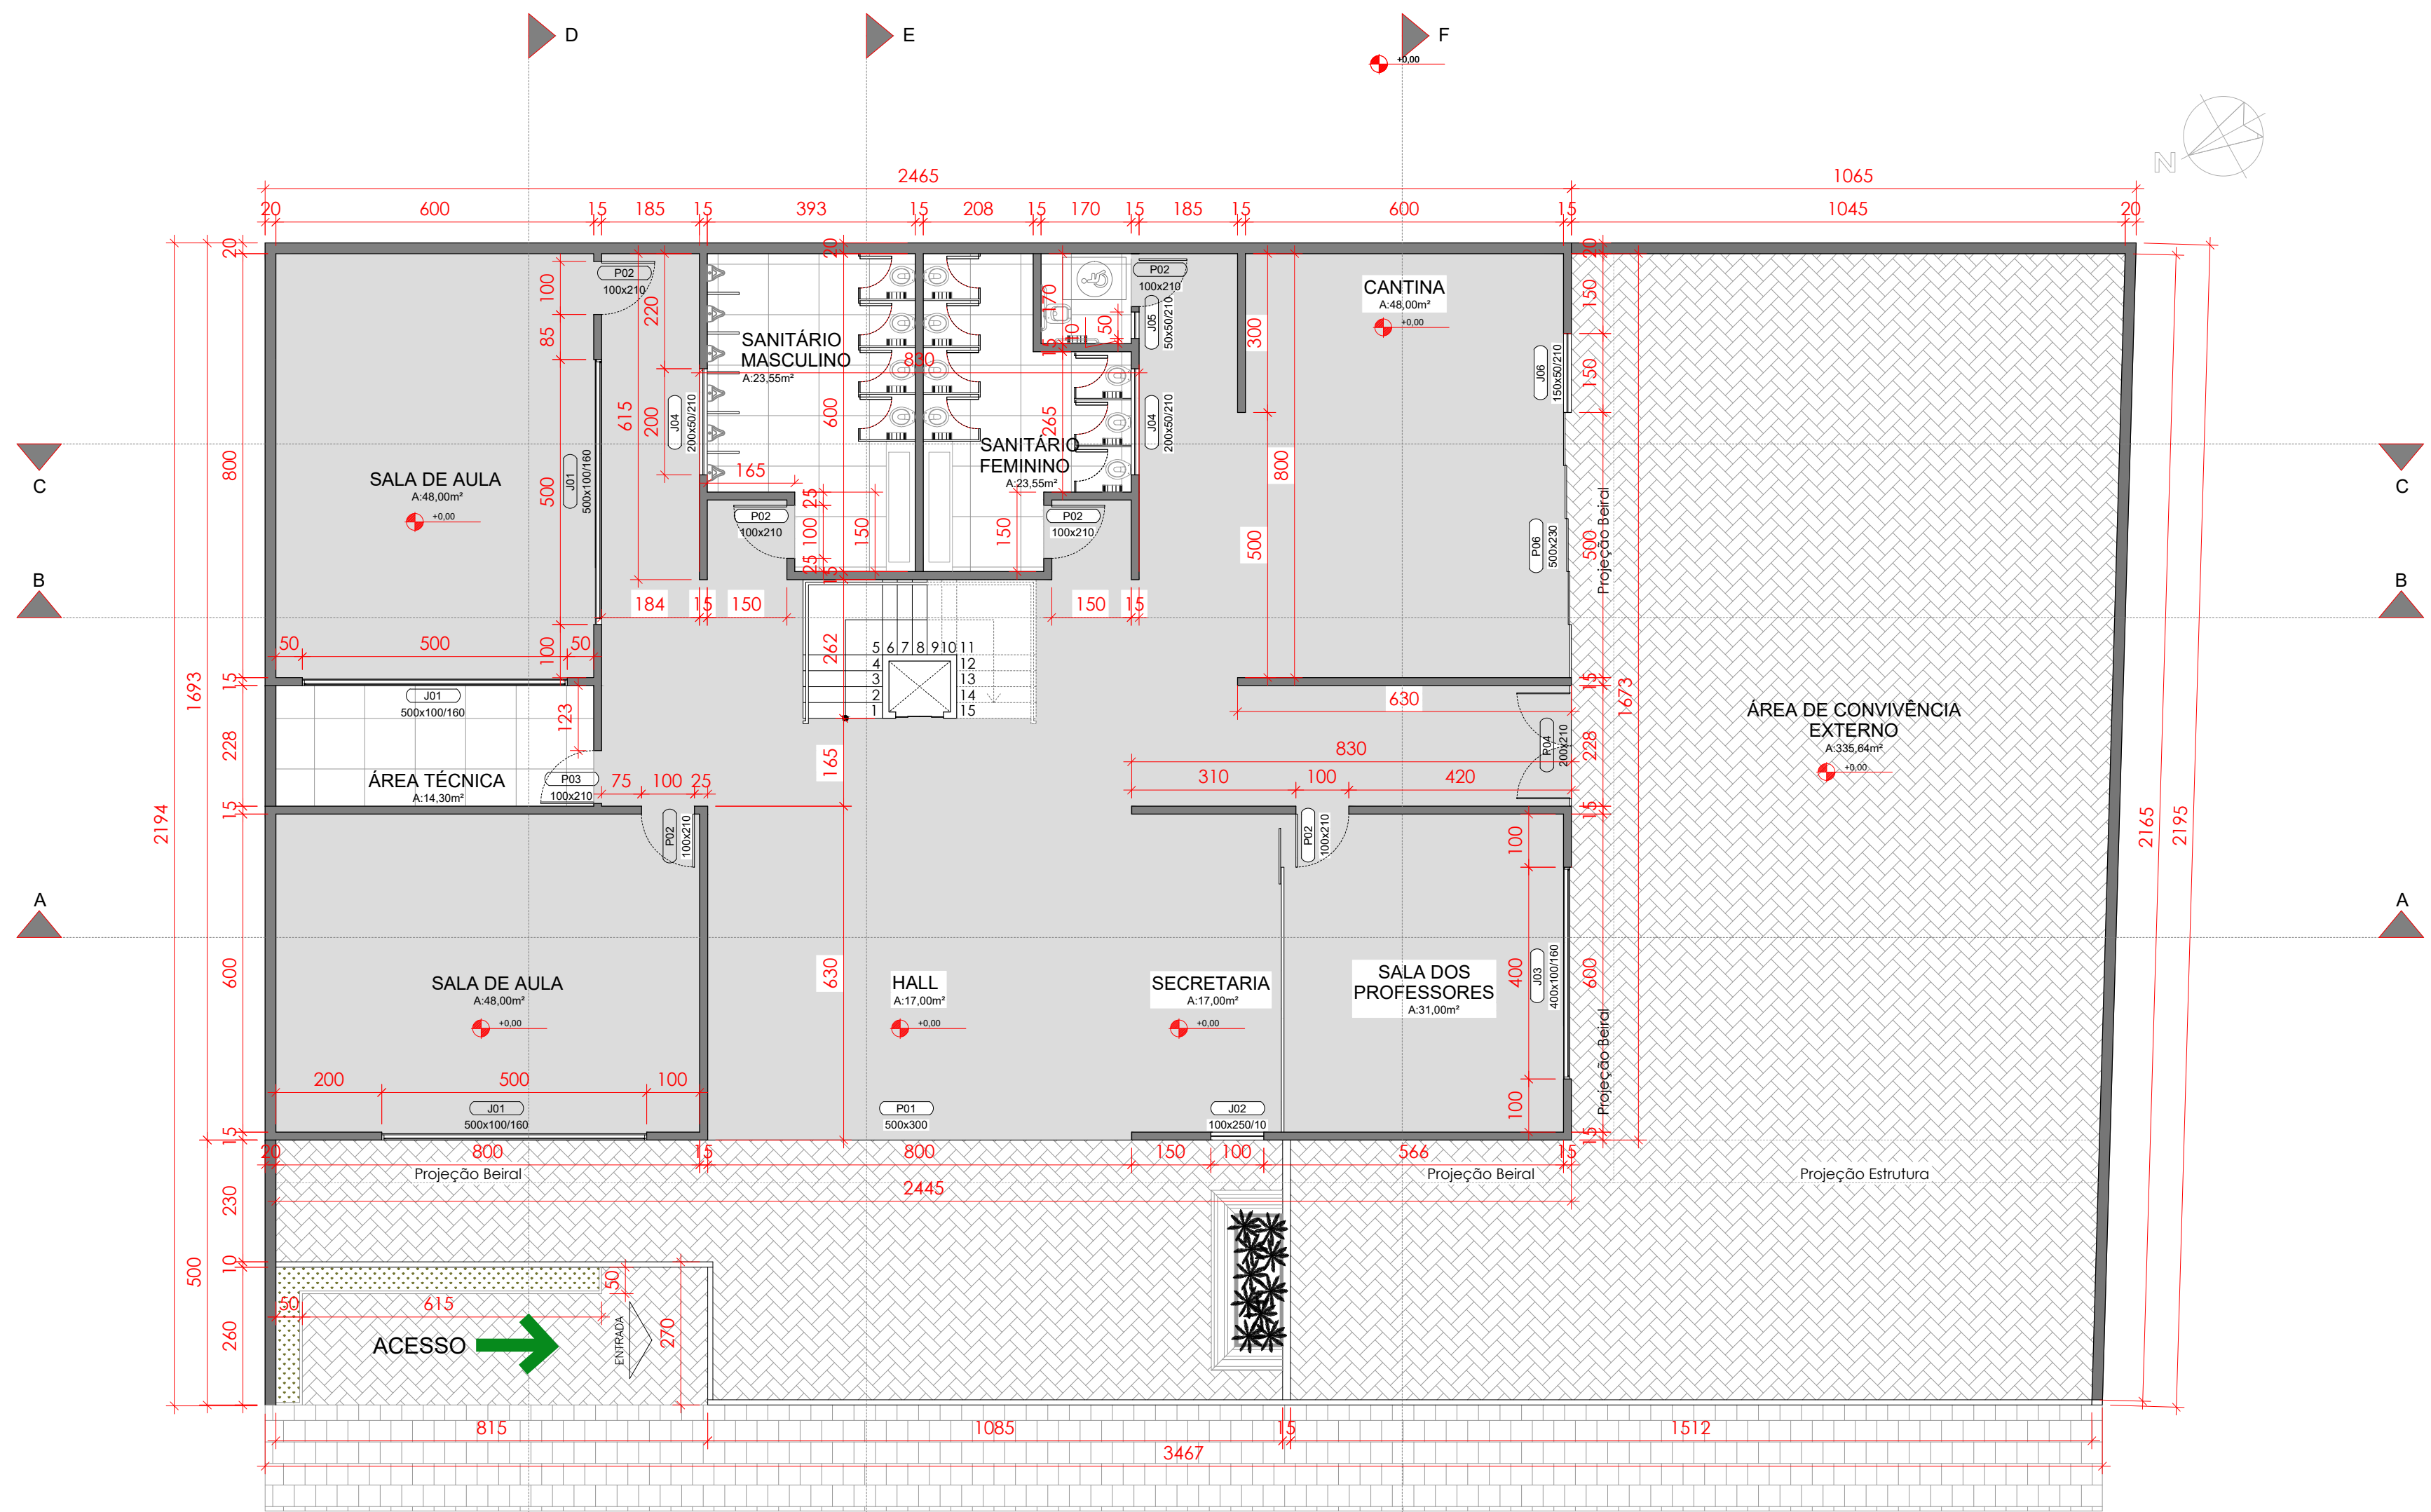
PLANTA TÉRREO

Área Térreo: 417,24m²

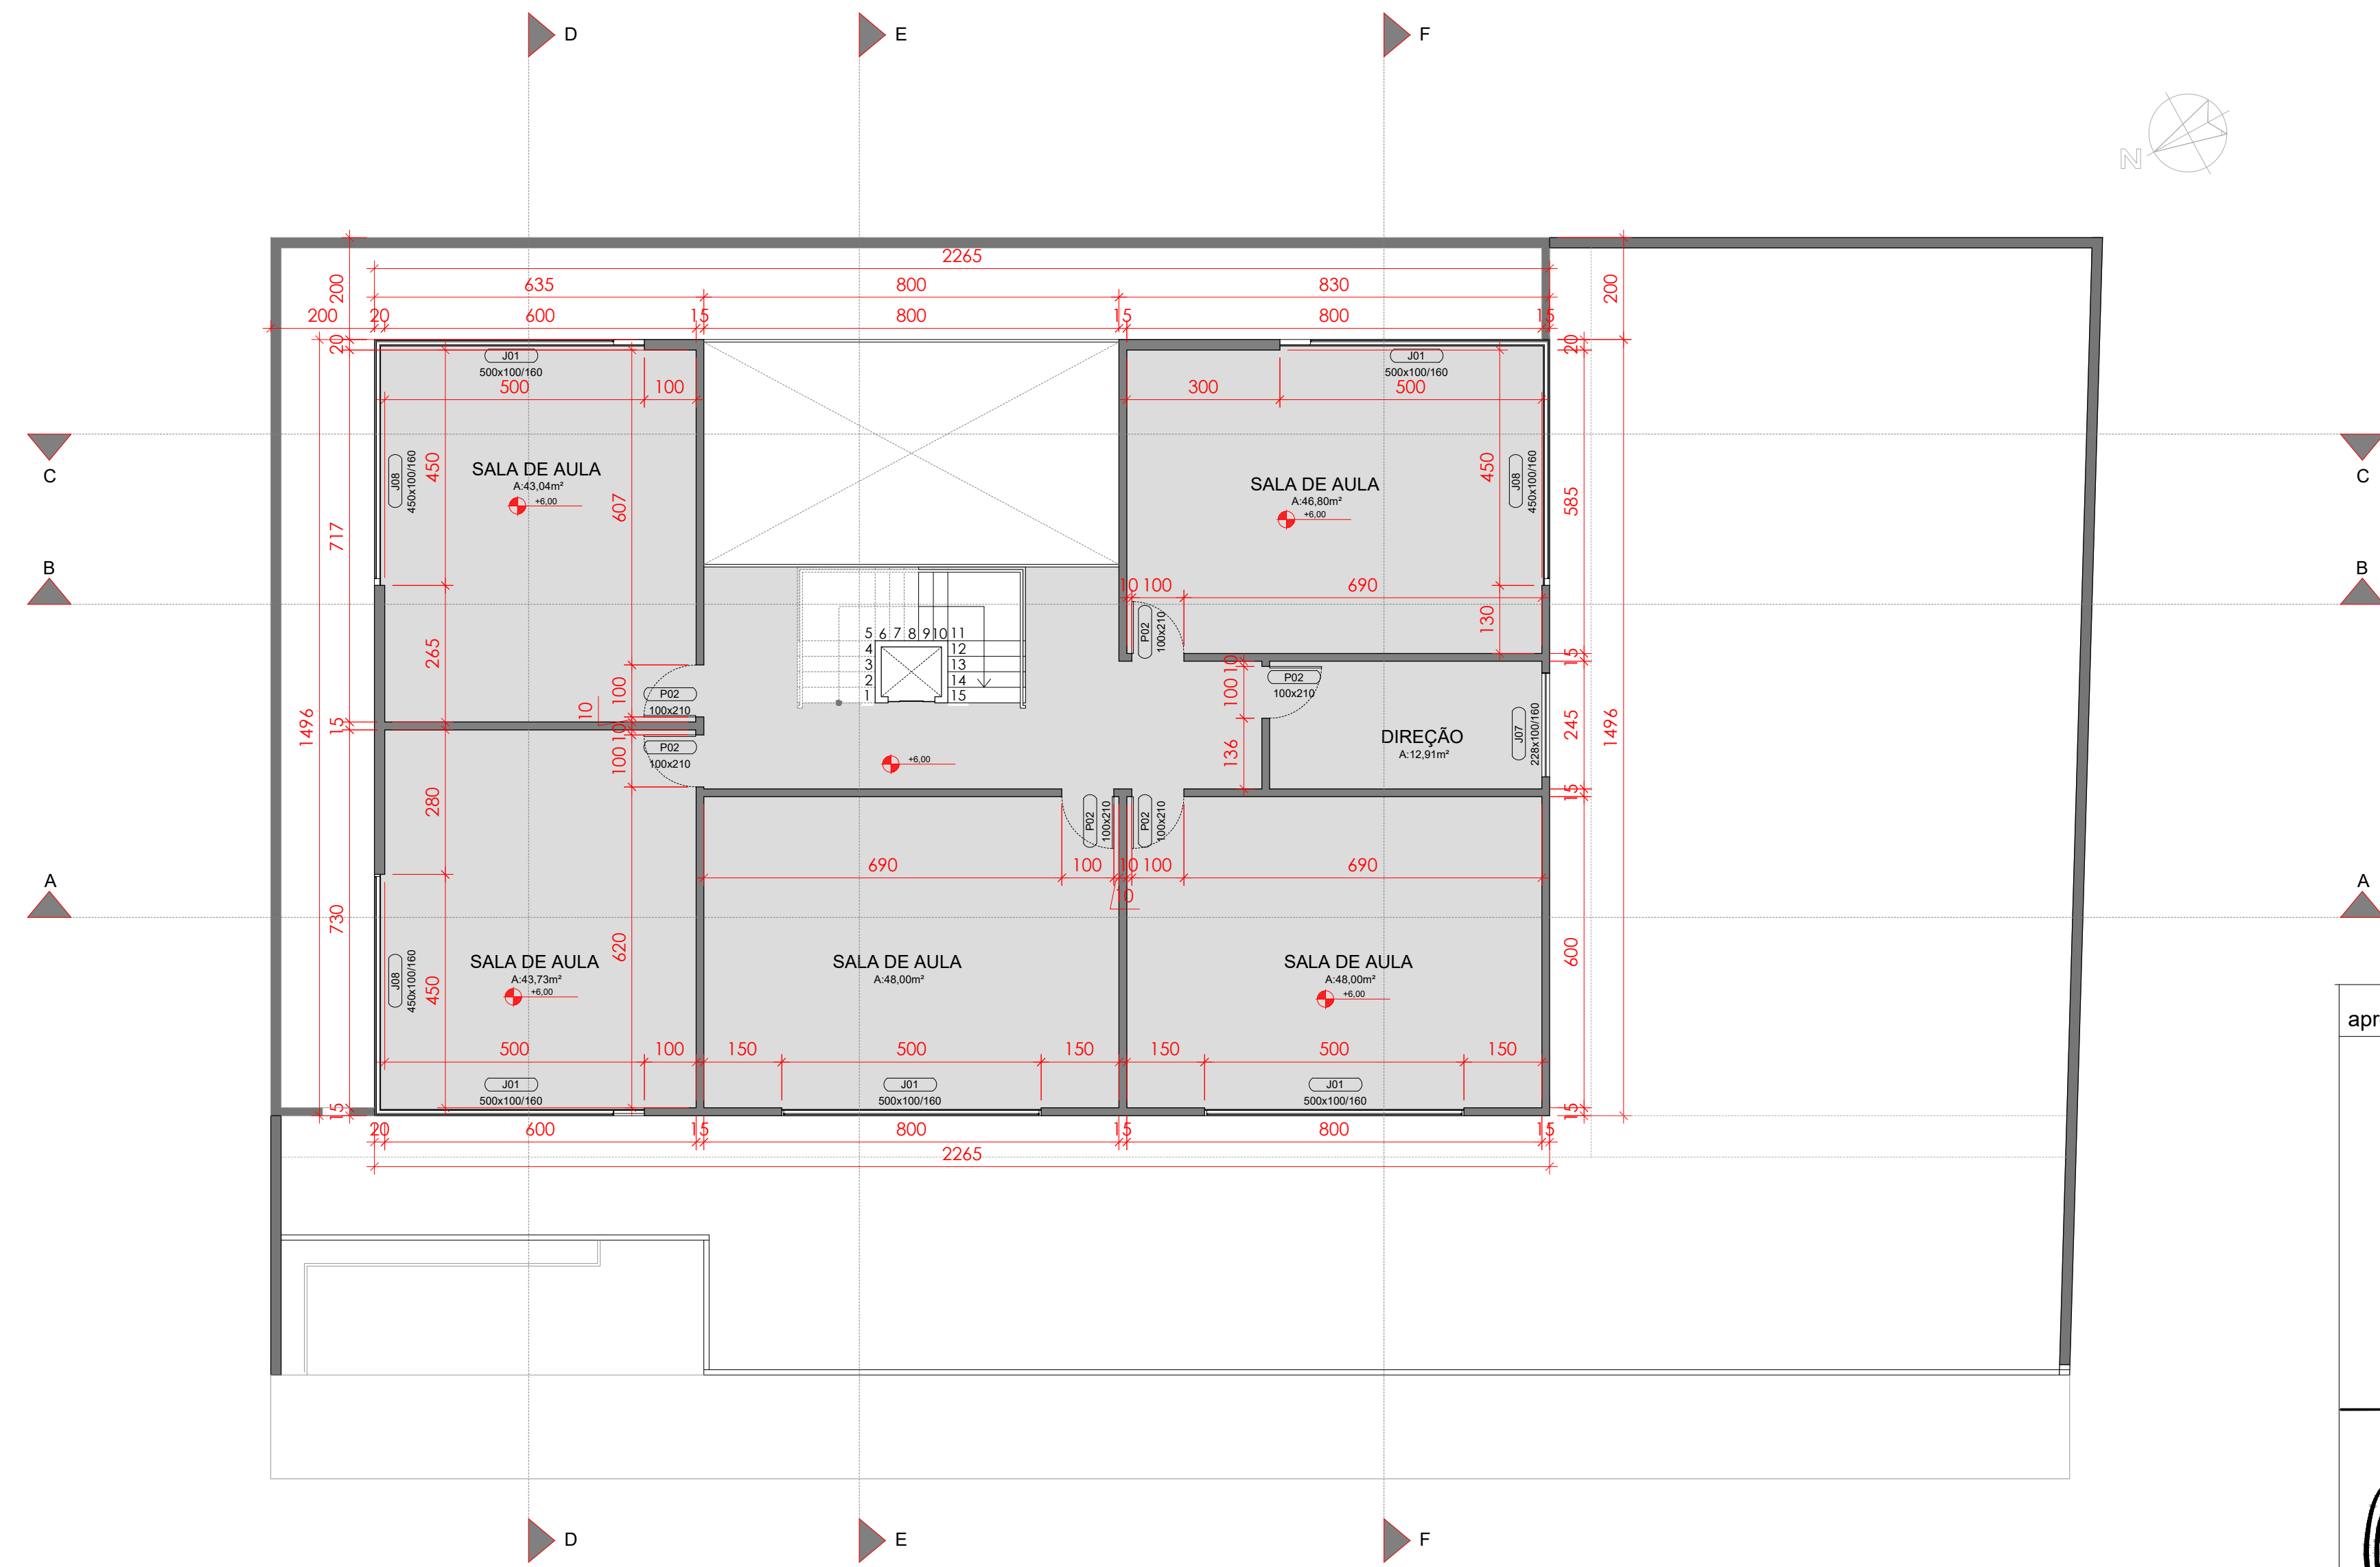
PLANTA 2º PAVIMENTO

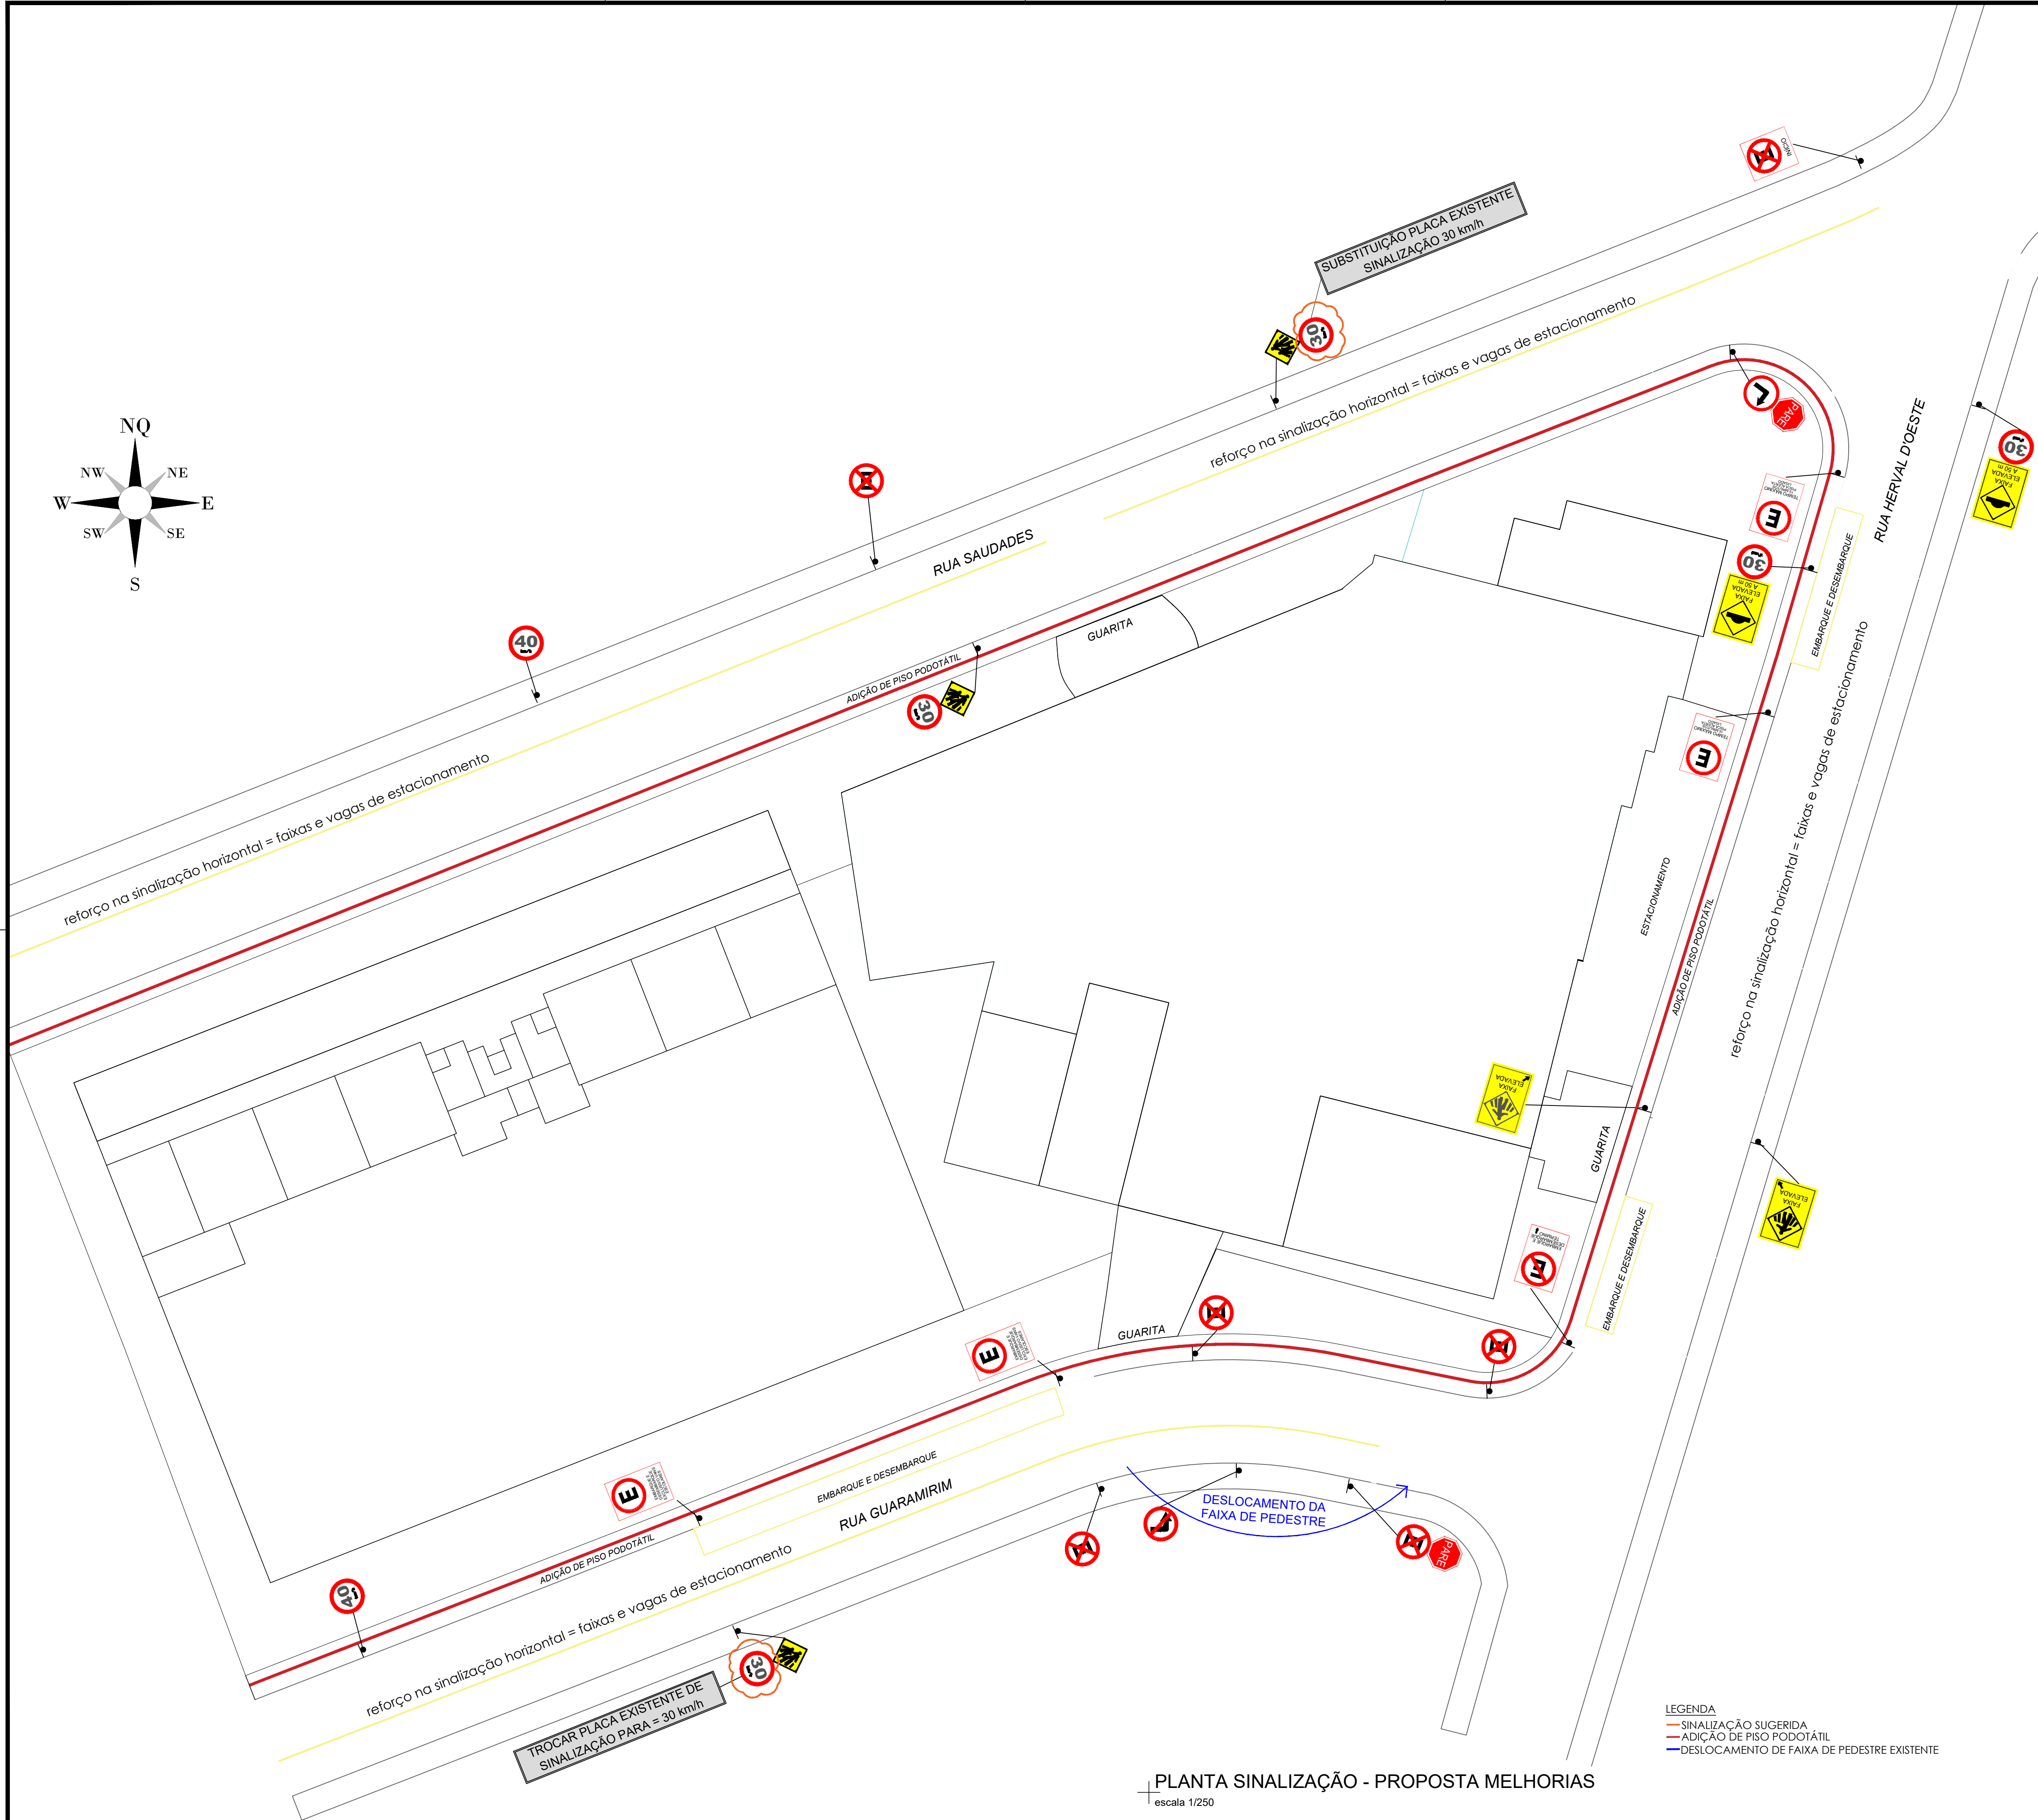
PLANTA SINALIZAÇÃO - PROPOSTA MELHORIAS  
escala 1/250
