# **RIMA - Relatório de Impacto Ambiental**

**Obras de Macrodrenagem, Microdrenagem,  
Pavimentação e outras a serem implantadas na  
sub bacia do rio Itaum-Açu**

Projeto Viva Cidade 2

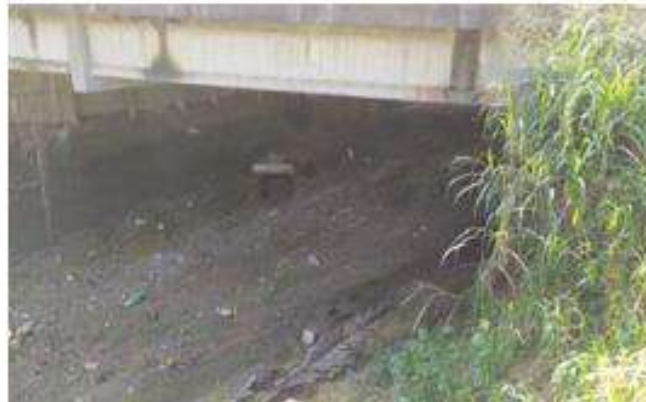
Ponte com muro de concreto no rio Itaum – Açu  
na rua dos Aimorés

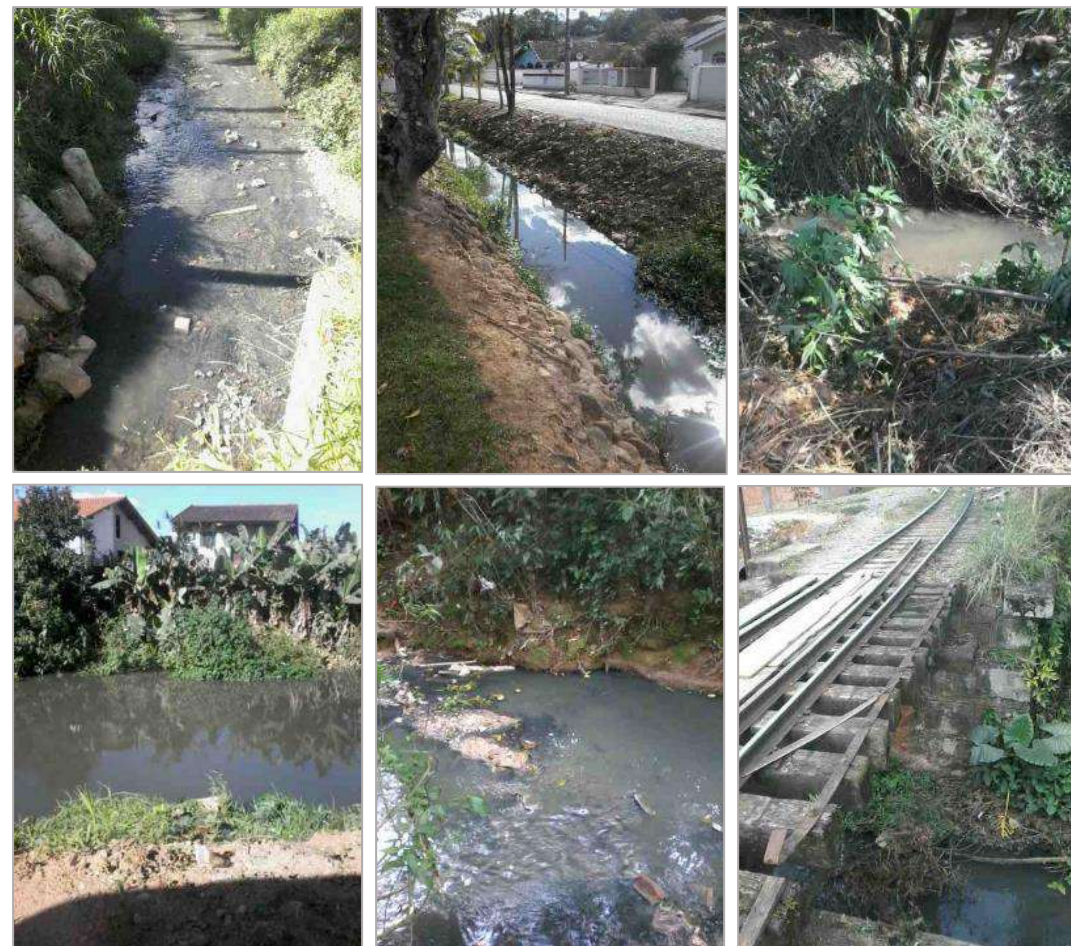
Pontos de medição de qualidade de água
