## ESTUDO DE IMPACTO DE VIZINHANÇA

### CENTRO EDUCACIONAL MACHADO DE ASSIS LTDA.

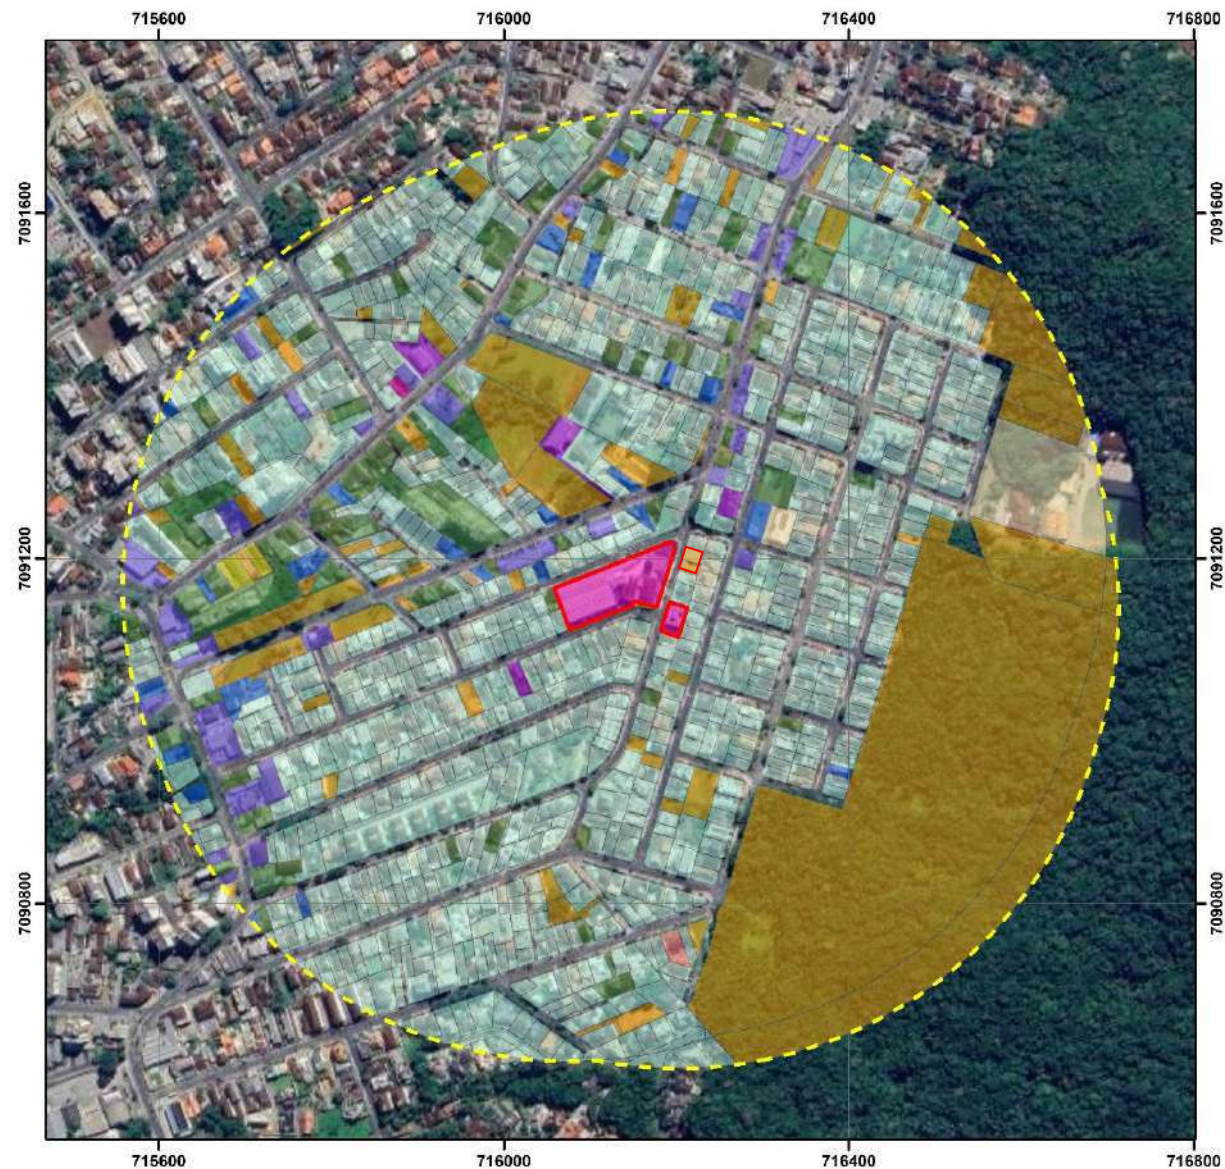
Figura 9: Mapa de Uso e Ocupação do Solo.

A partir dos dados de uso e ocupação do solo, disponibilizados pelo SIMGeo (Joinville, 2024), foi realizada a avaliação dos lotes inseridos na área de influência de 500m. A Tabela 1 apresenta os resultados obtidos a partir destes dados.

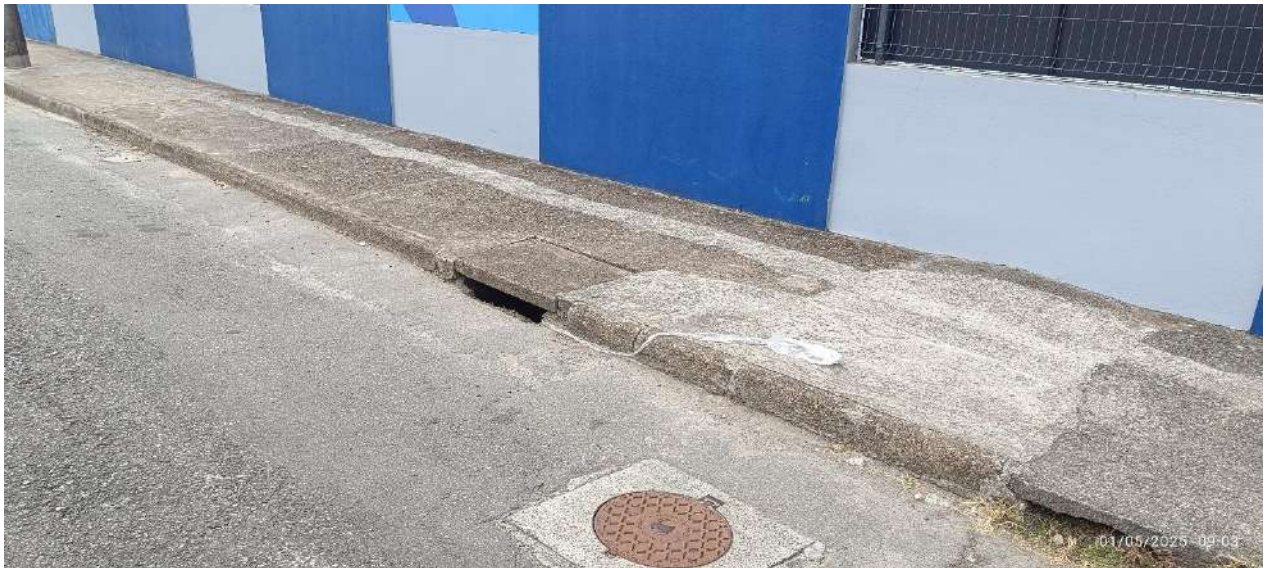
Figura 27: Captação de Drenagem Pluvial, Rua Saudades.

Em relação à drenagem pluvial do entorno, foram observados alguns pontos de captação, como pode-se ver nas figuras a seguir.

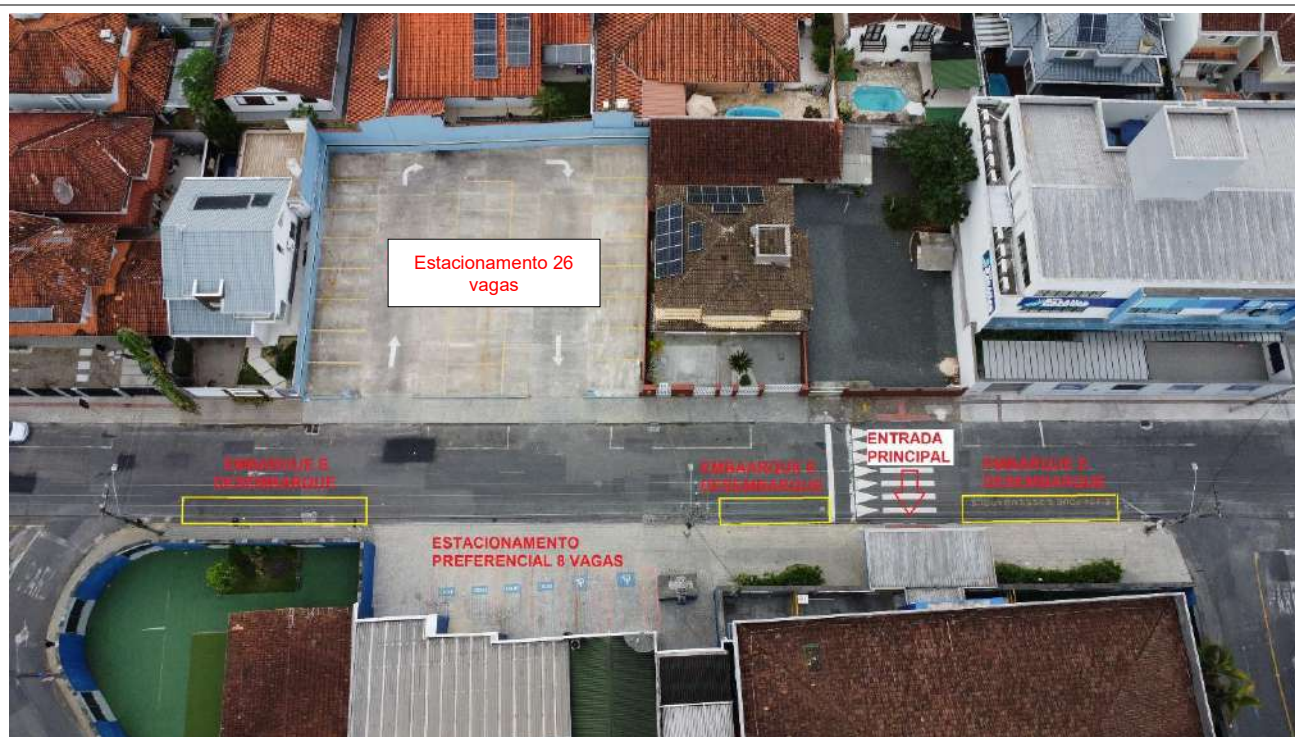
Figura 43: Estacionamentos e áreas de embarque e desembarque.

Nas imagens é possível visualizar que tanto a Rua Saudades quanto a Rua Guaramirim possuem faixa para estacionamento ao longo de toda fachada da escola, que se mantém livre em praticamente todo o dia, sendo mais utilizada no horário de pico para estacionamento de alunos do colégio. Ambas as ruas necessitam de uma revitalização da pintura de sinalização horizontal.

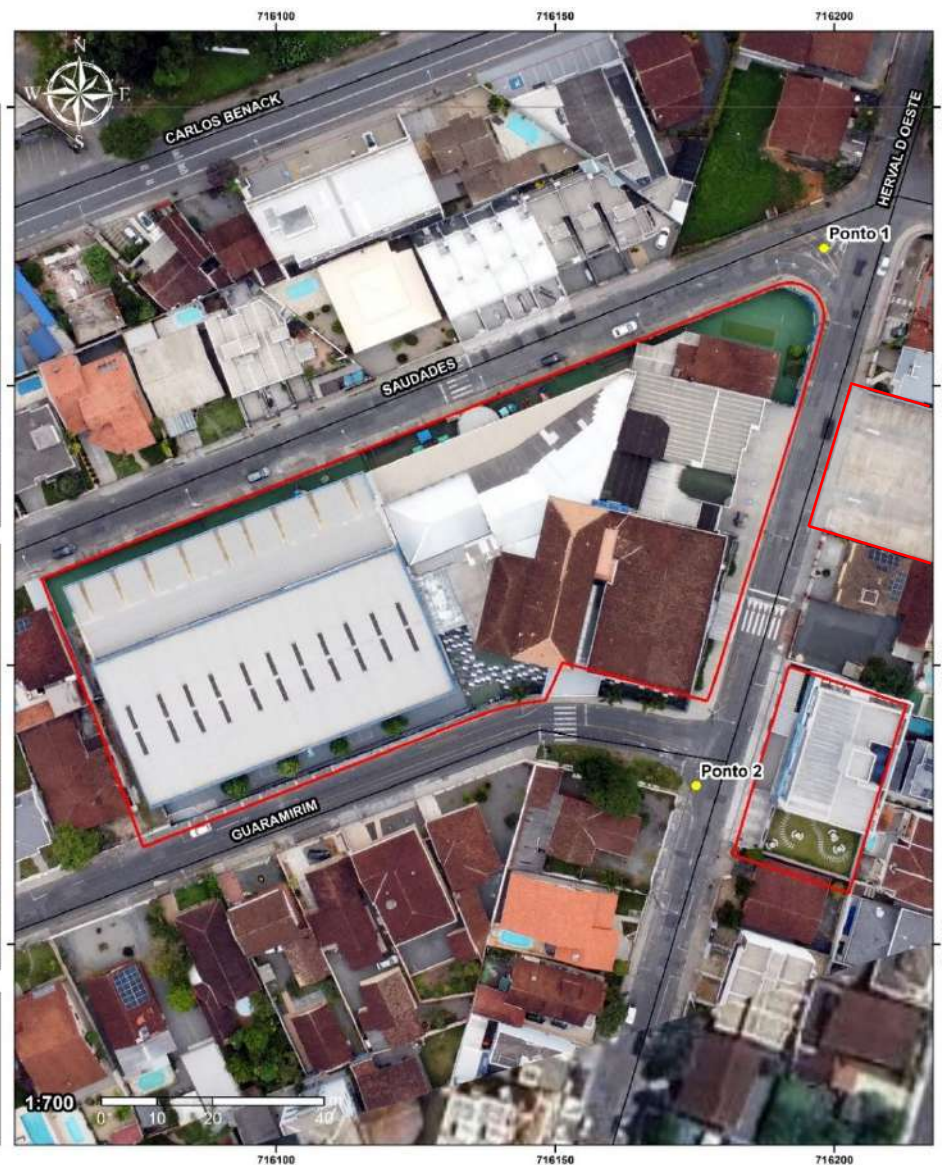
Figura 44: Mapa dos pontos amostrais para contagem de tráfego.

Para caracterizar o fluxo de tráfego no entorno do local de estudo, foram feitas medições do volume de tráfego em dois pontos da malha viária no entrono do imóvel.

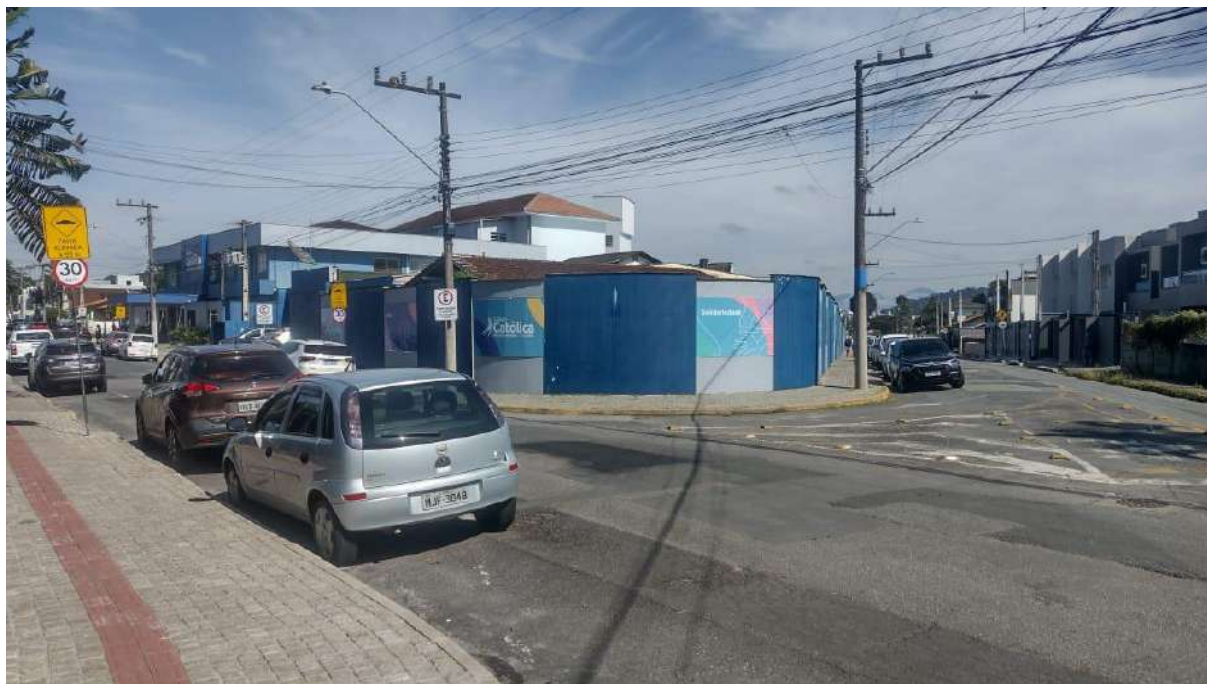
Figura 45: Esquina da Rua Saudades com Herval do Oeste às 12:50.

Conforme o observado em campo, a maior parte do fluxo de veículos e pedestres se dá pelo acesso de alunos, pais e professores ao colégio. Nas contagens de tráfego, o maior fluxo observado foi das 11:45 às 12:45 sendo mais significativo das 12:00 às 12:30, que corresponde ao horário de saída dos alunos do período matutino. A foto a seguir foi tirada no dia 20/05/2025 na Rua Herval do Oeste às 12:50, mostrando a via livre.

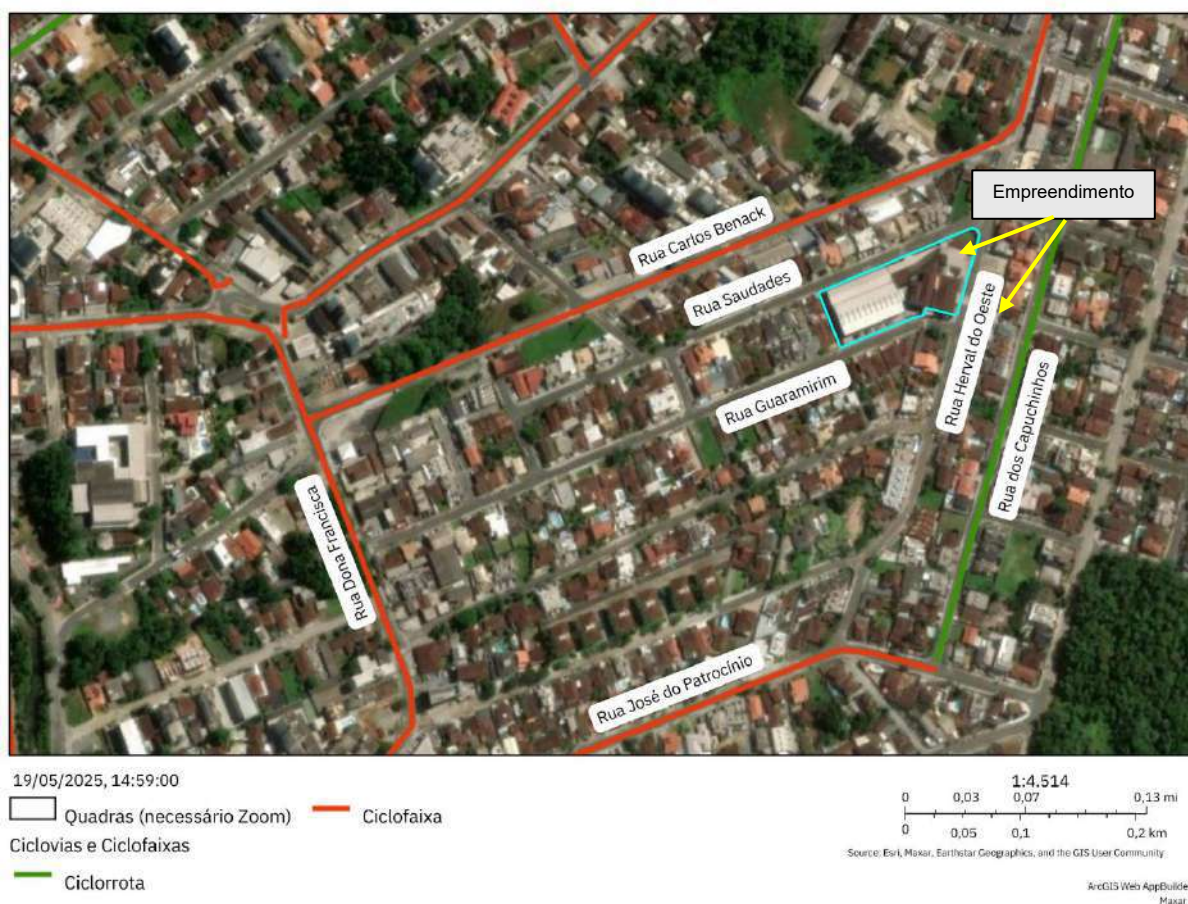
Figura 50: Ciclofaixa e ciclorrota na região estudada. Fonte: SIMGeo.

Segundo informações do SIMGeo (2025), a região estudada conta com ciclofaixas e ciclorrotas (Figura 50), que dão acesso a vias próximas ao empreendimento em estudo. A via enquadrada como ciclofaixa é proveniente da rua Dona Francisca seguindo para rua Carlos Benack (Figura 54 e Figura 55) até a intersecção com a rua Herval do Oeste, e segue adiante. A via dos Capuchinhos é de característica ciclorrota, onde bicicletas e veículos motorizados compartilham a mesma pista de rolamento, a mesma se interliga com a rua José do Patrocínio, na qual volta a ser ciclofaixa.

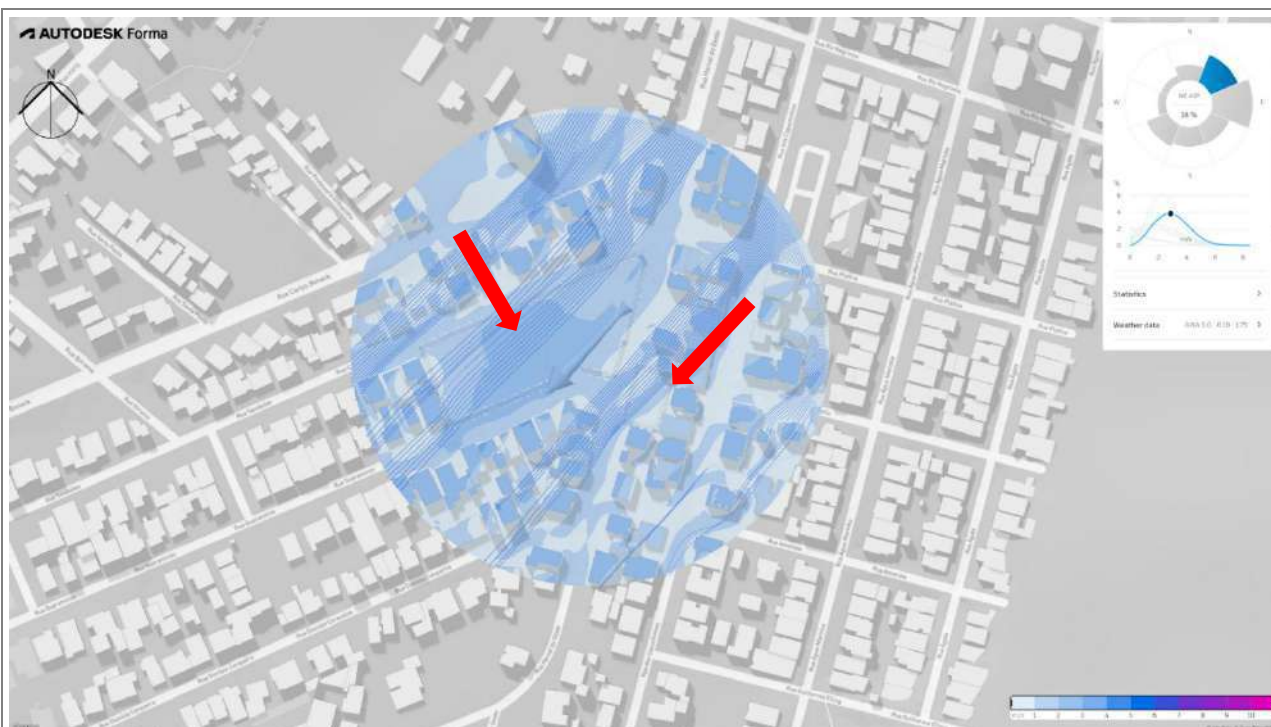
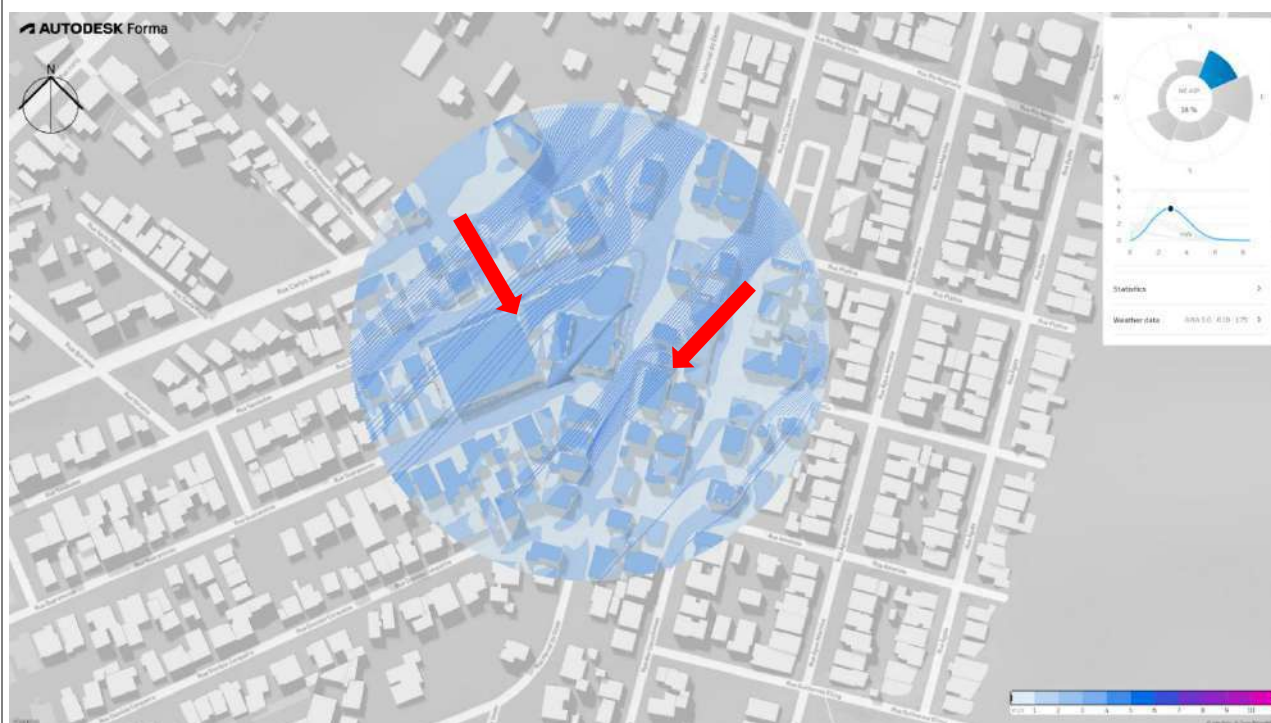
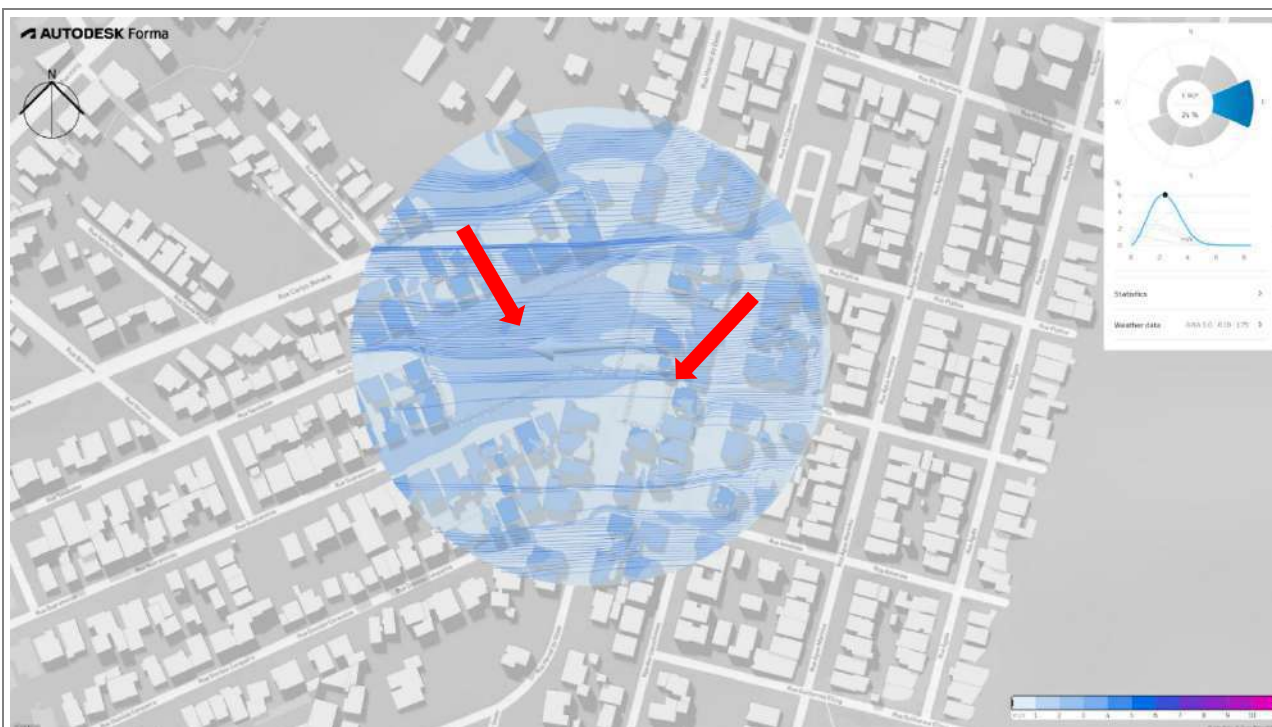
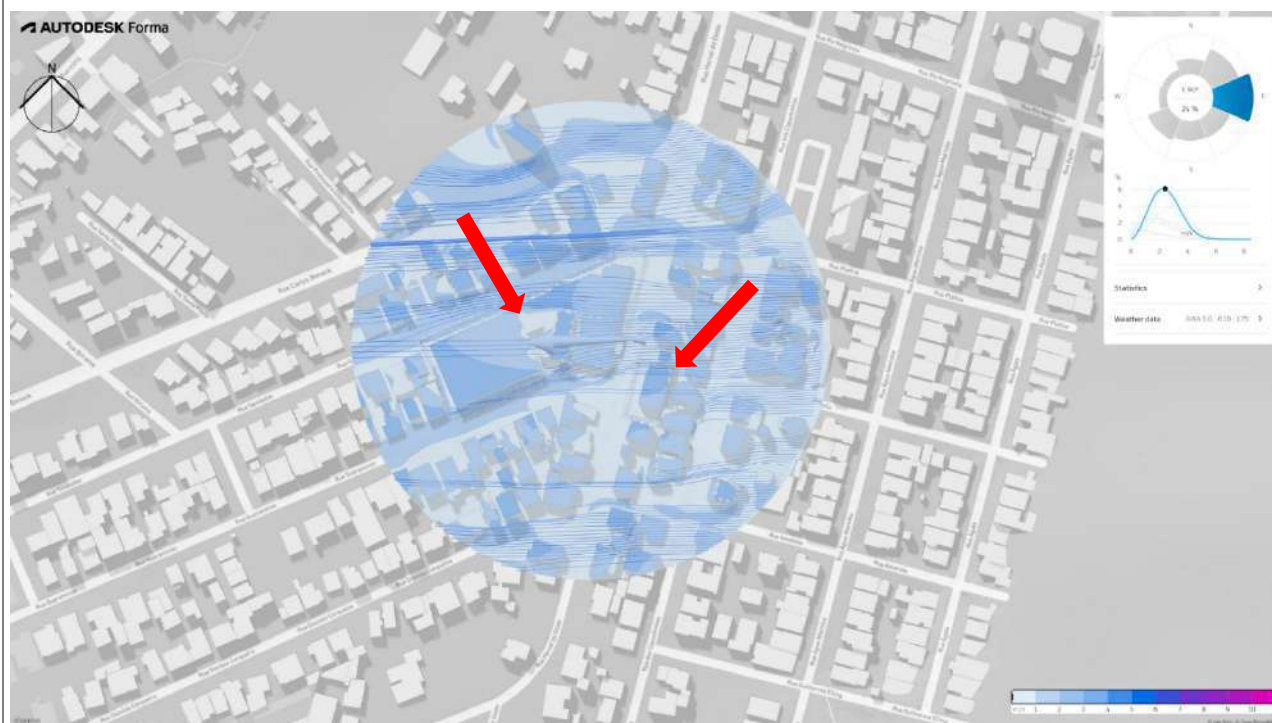
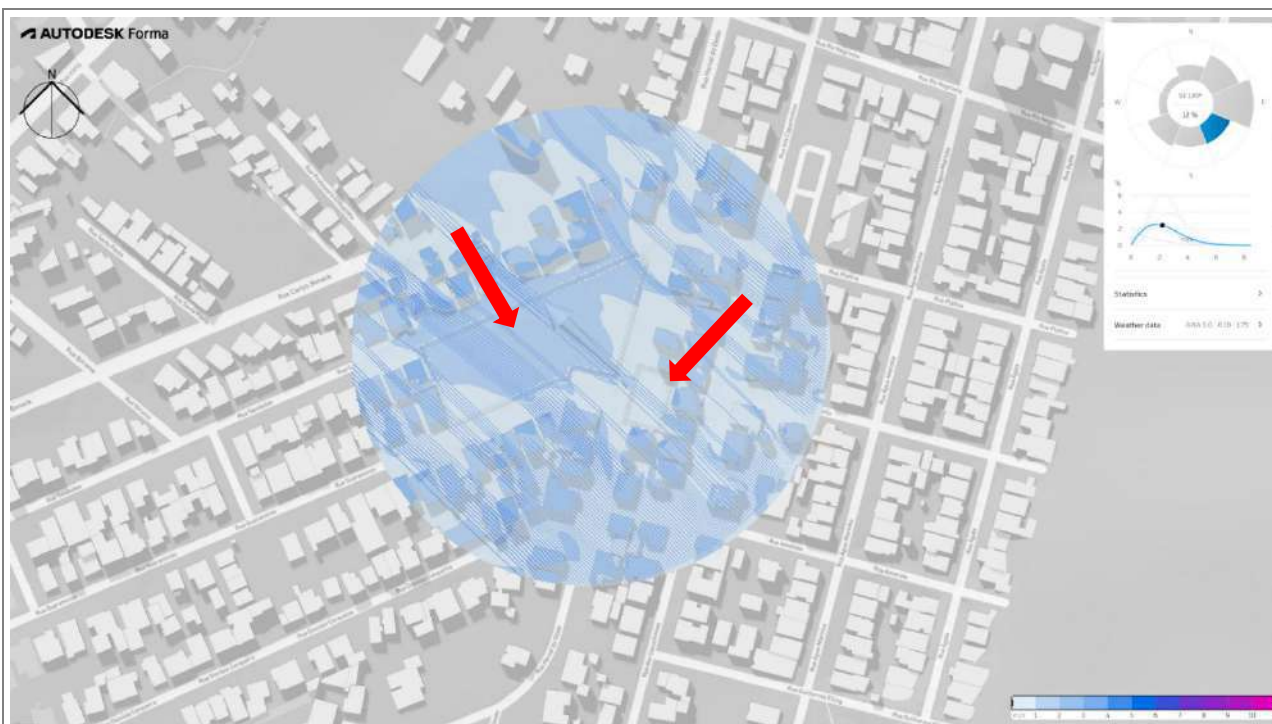
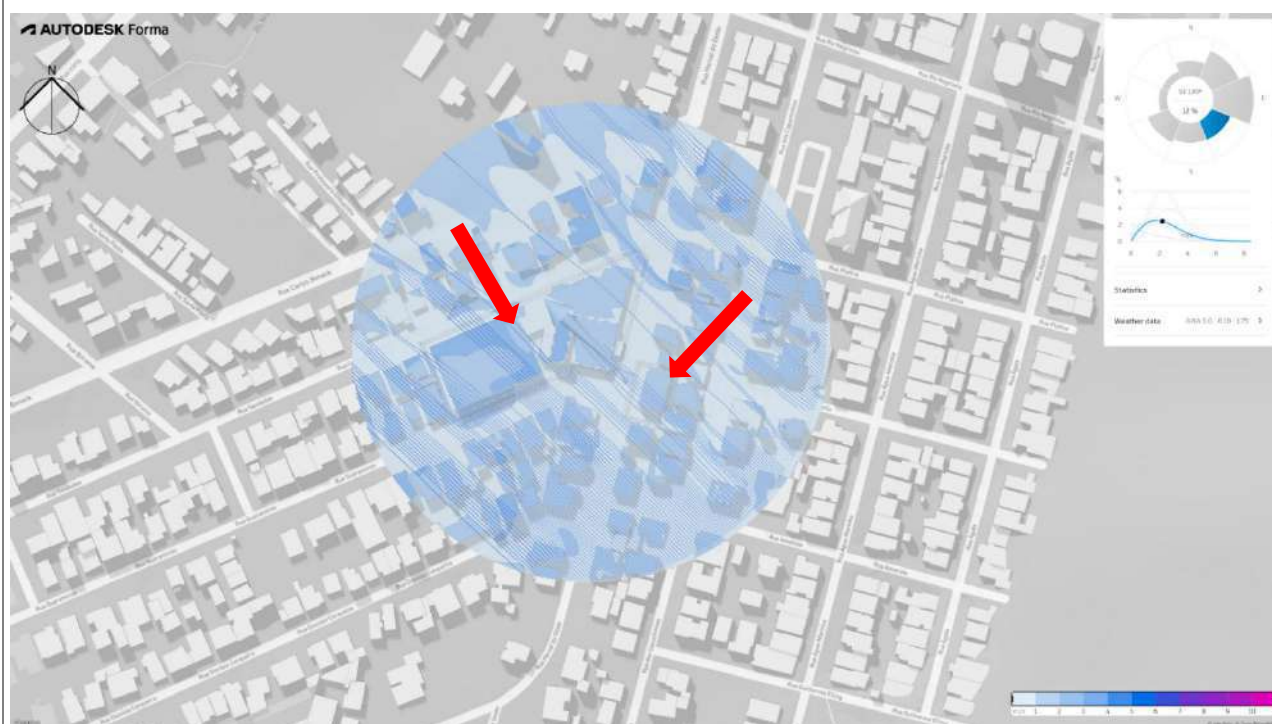
Figura 77: Vento em altura específica – Sentido Nordeste – Sem o empreendimento.

Figura 78: Vento em altura específica – Sentido Nordeste – Com o empreendimento.

Figura 79: Vento em altura específica – Sentido Leste – Sem o empreendimento.

Figura 80: Vento em altura específica – Sentido Leste – Com o empreendimento.

Figura 81: Vento em altura específica – Sentido Sudeste – Sem o empreendimento.

Figura 82: Vento em altura específica – Sentido Sudeste – Com o empreendimento.

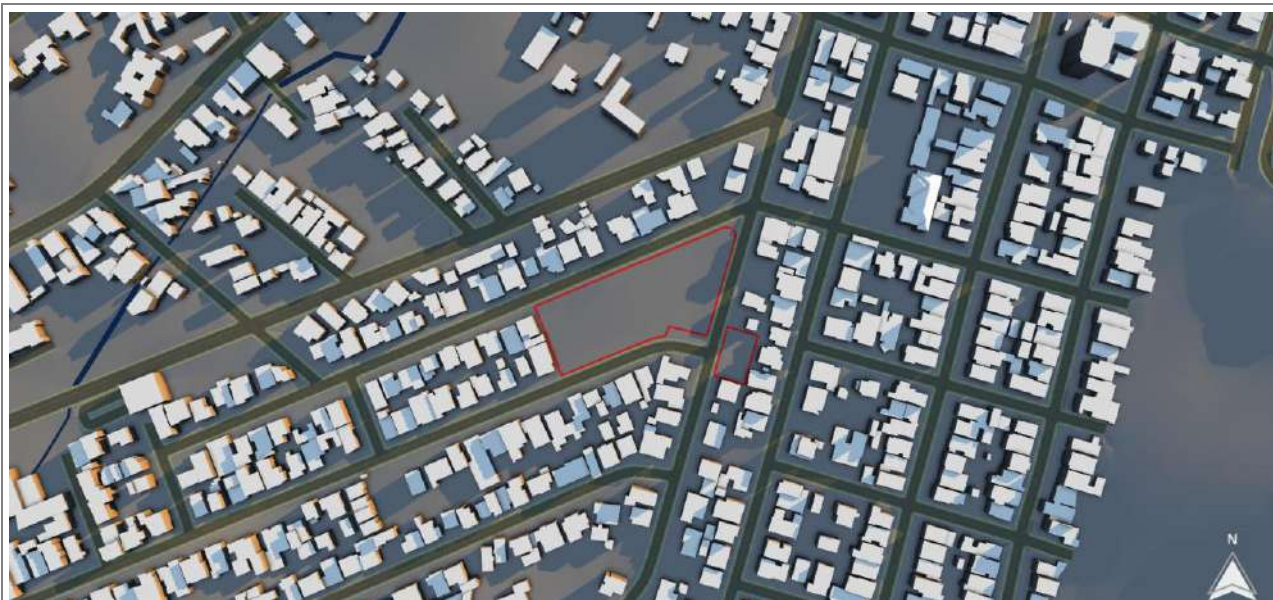
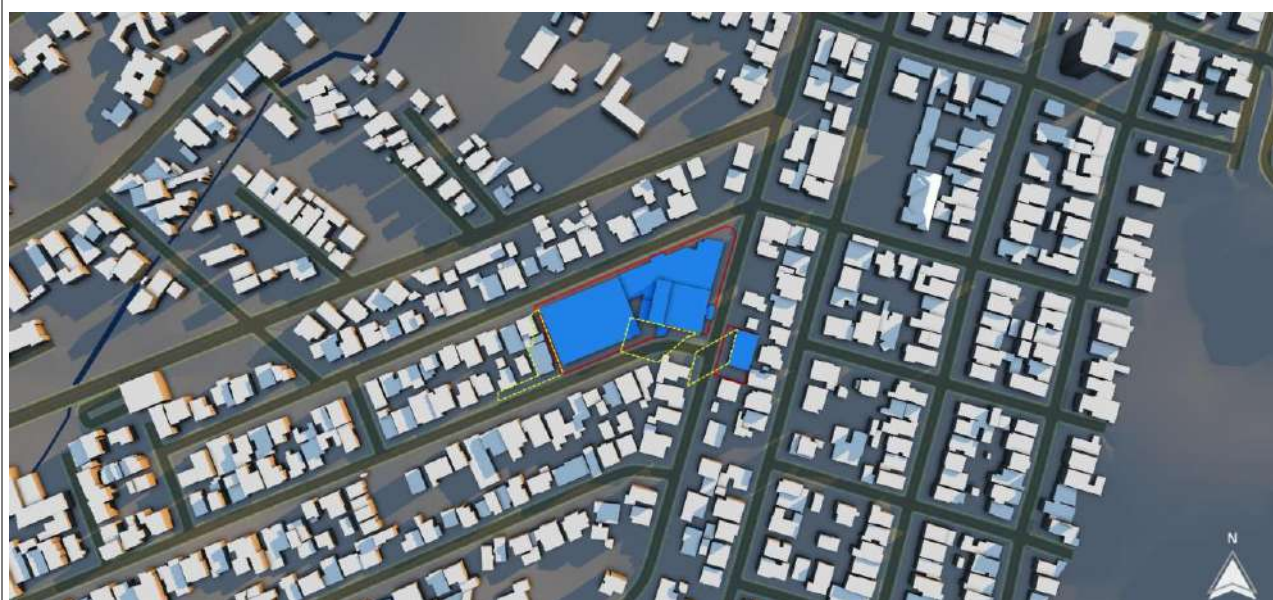
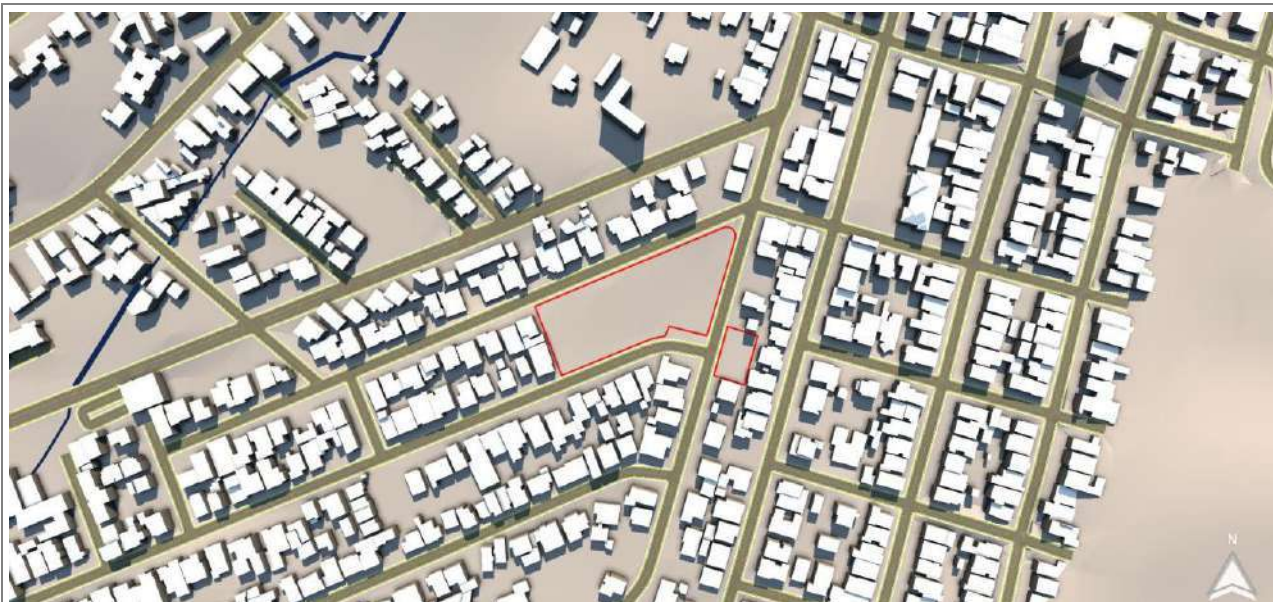
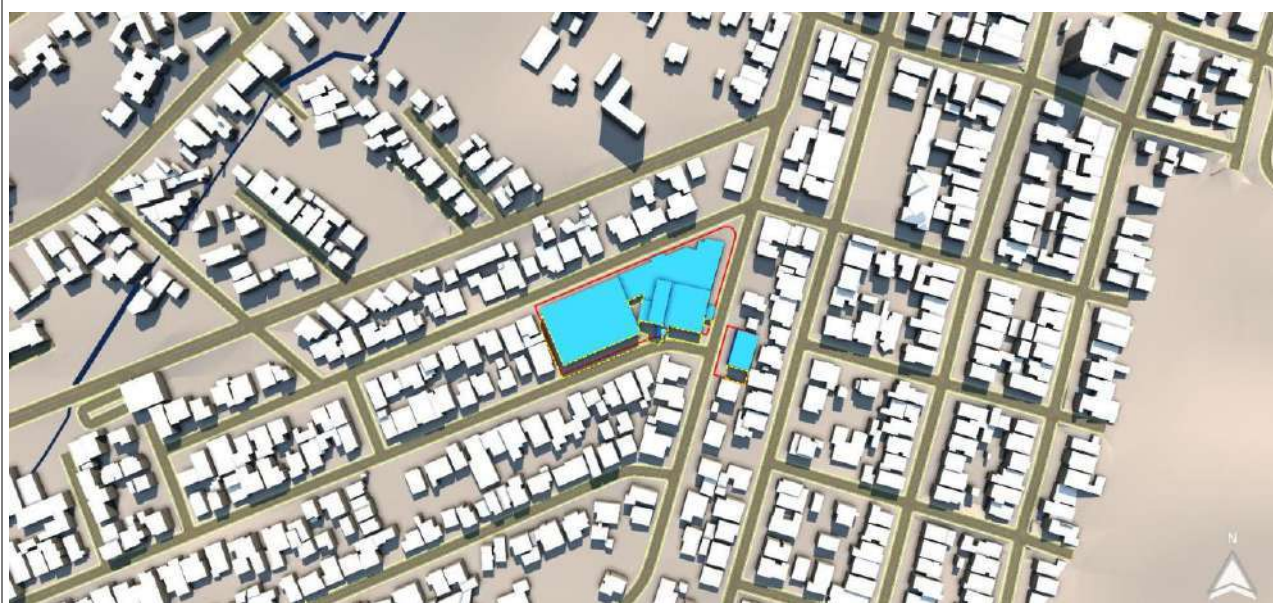
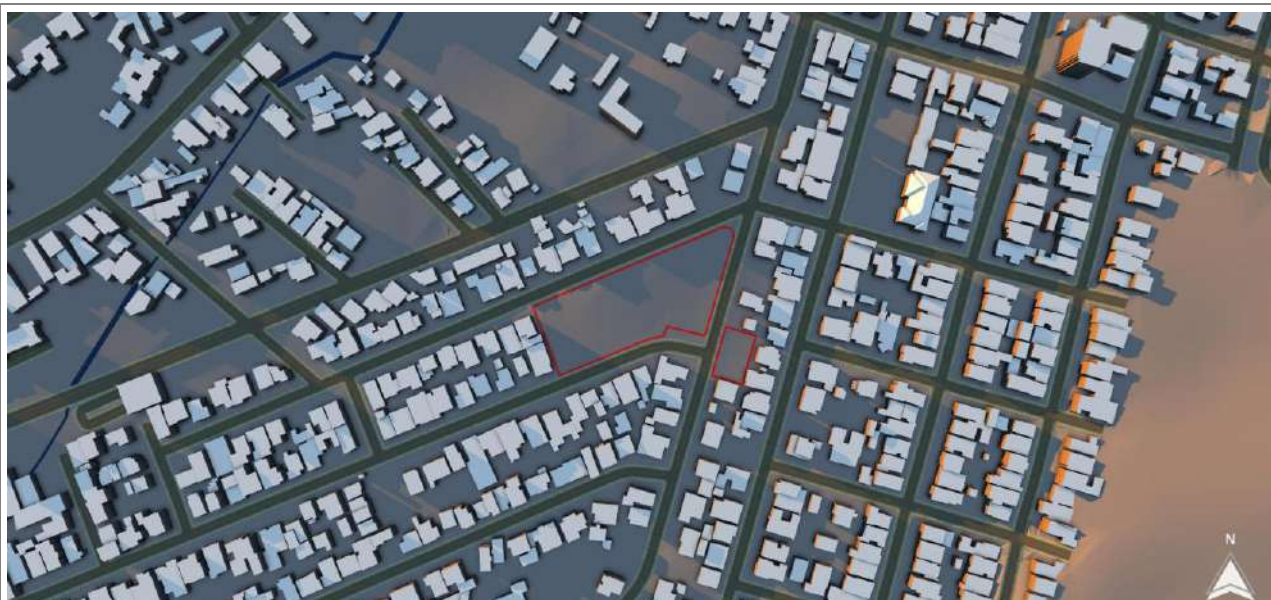
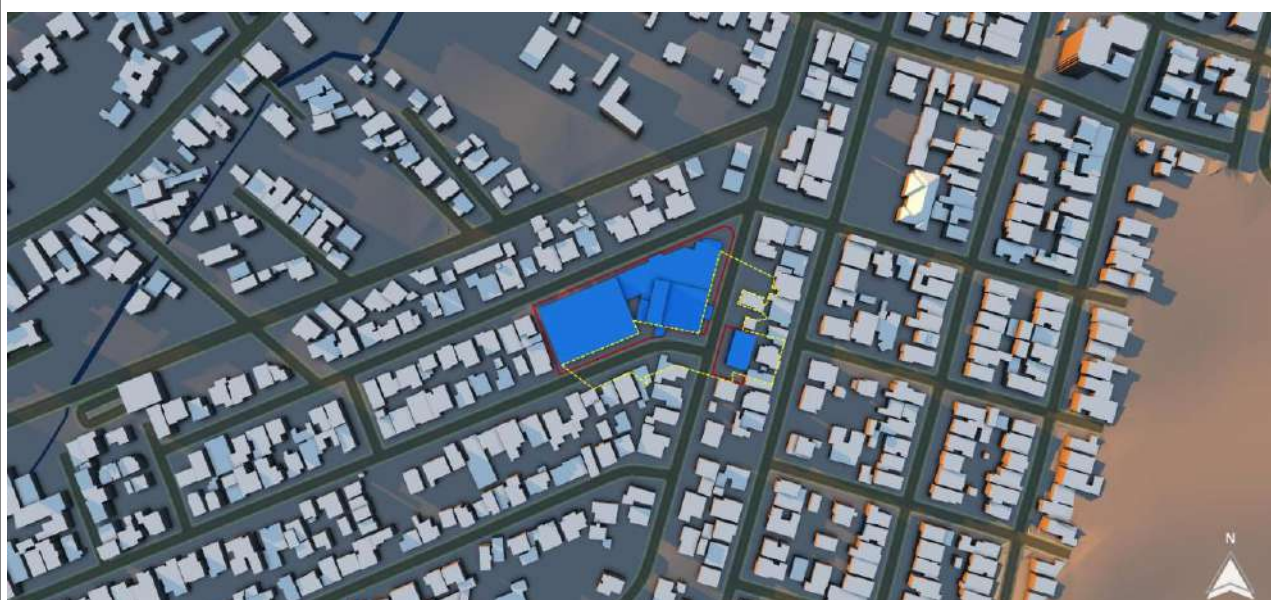
Nas figuras a seguir apresentam-se as simulações de sombreamento sem e com o empreendimento. Nas simulações, a sombra causada apenas pelo empreendimento foi destacada com tracejado.

Figura 83: Solstício de inverno – 08h – Sem o empreendimento.

Figura 84: Solstício de inverno – 08h – Com o empreendimento.

Figura 85: Solstício de inverno – 12h – Sem o empreendimento.

Figura 86: Solstício de inverno – 12h – Com o empreendimento.

Figura 87: Solstício de inverno – 17h – Sem o empreendimento.

Figura 88: Solstício de inverno – 17h – Com o empreendimento.

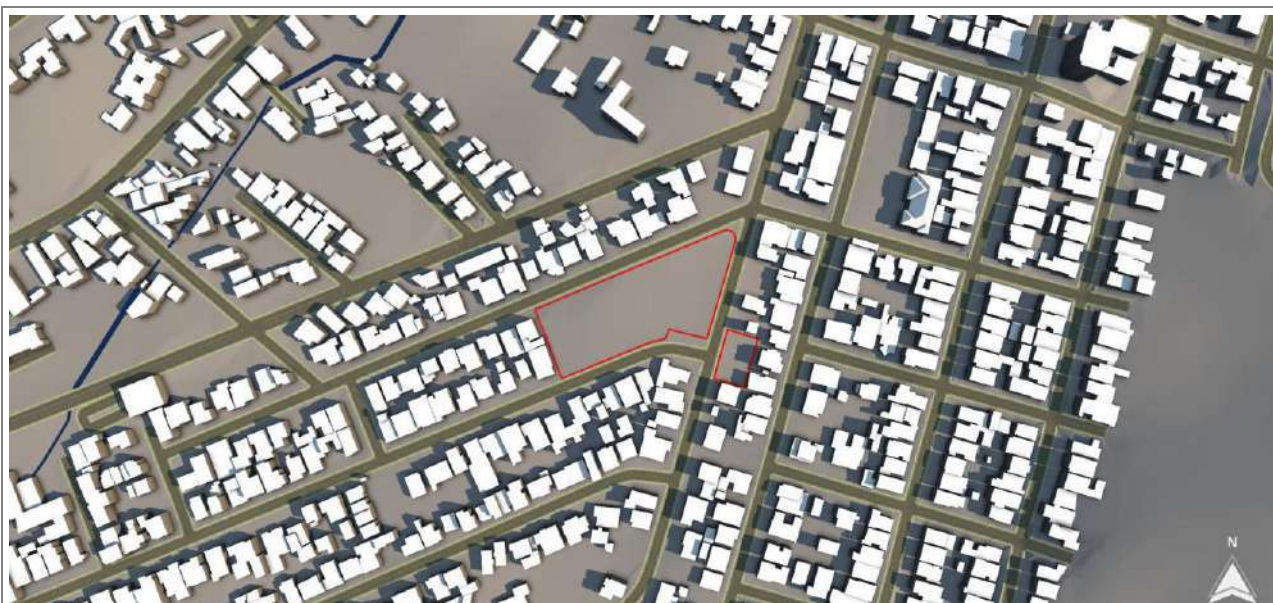
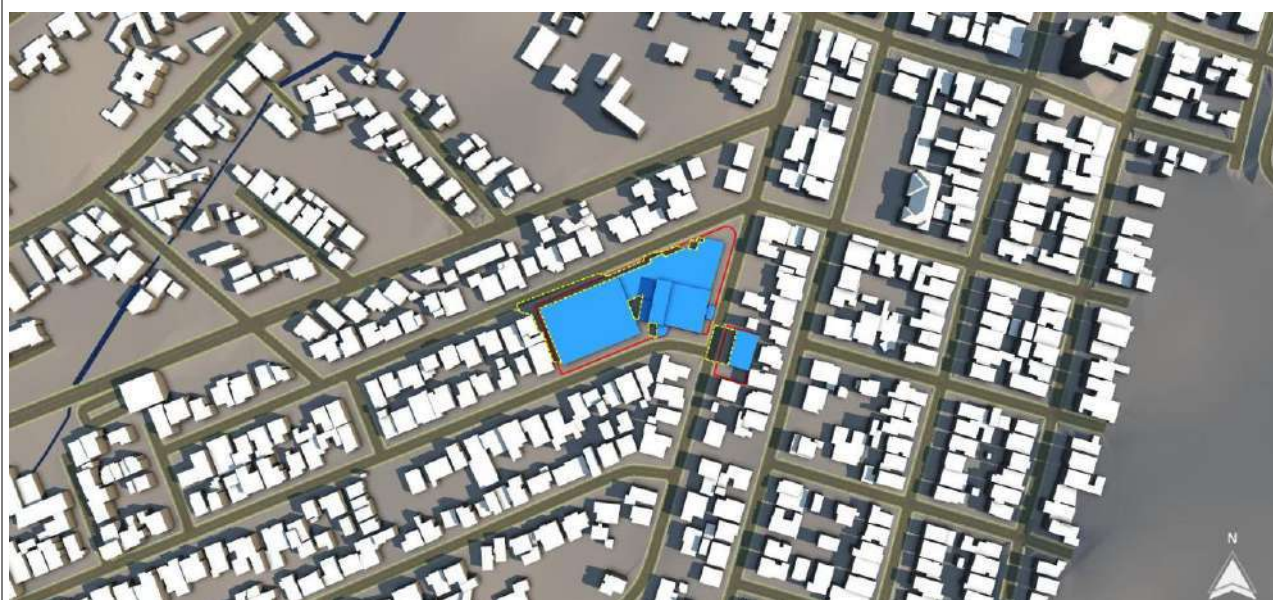
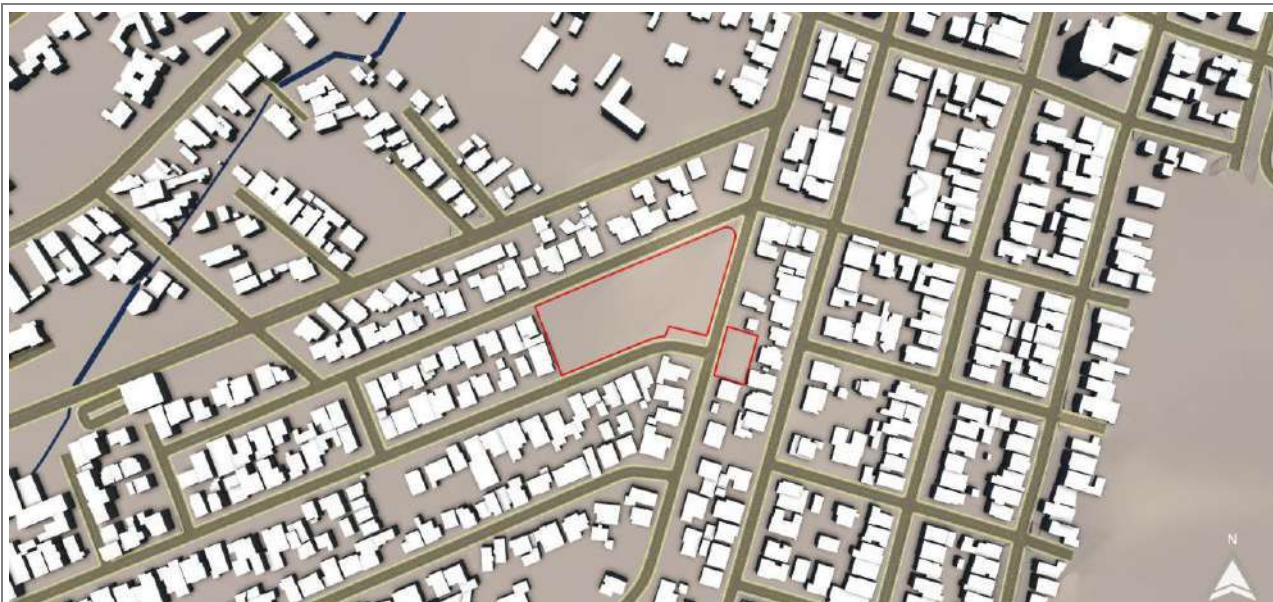
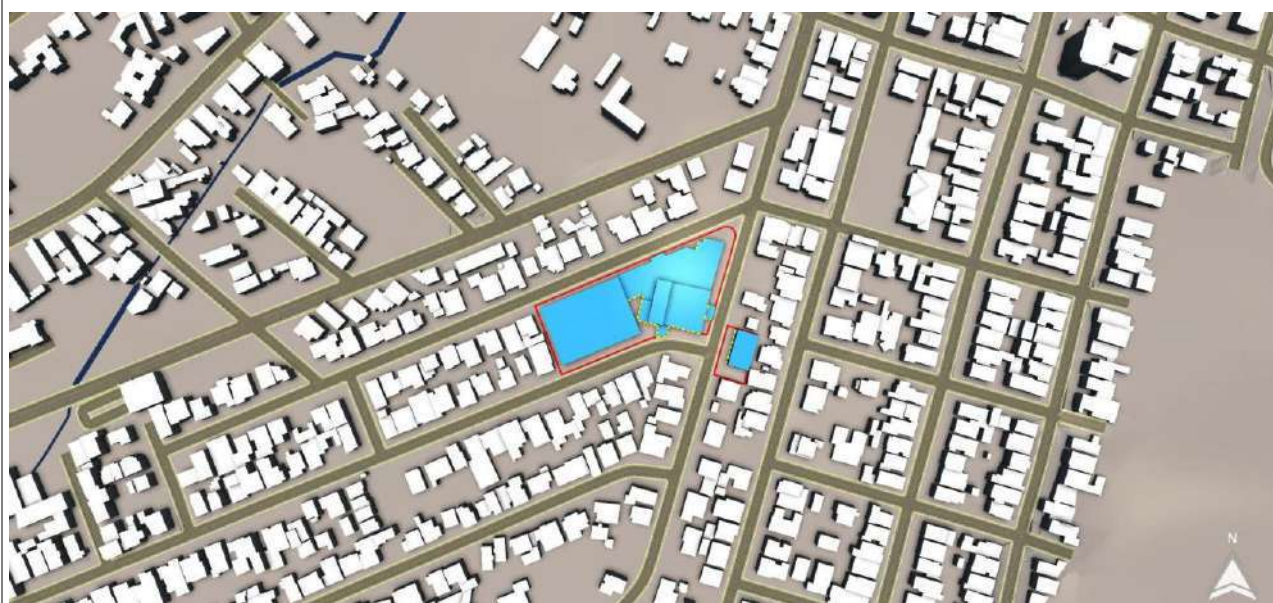
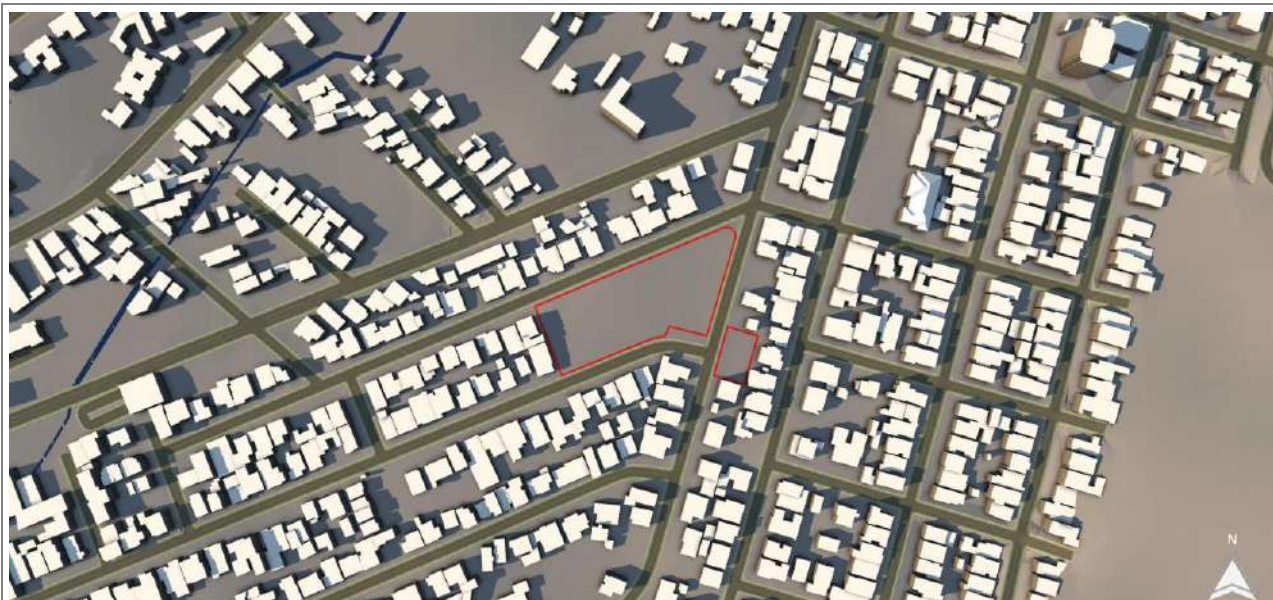
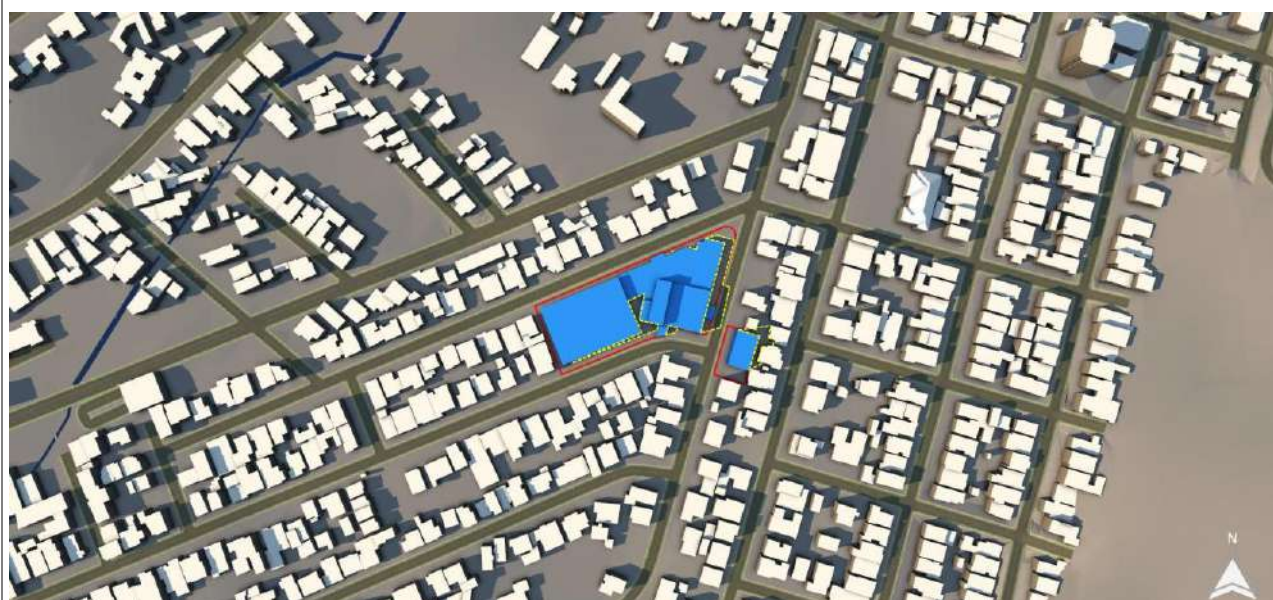
Figura 89: Solstício de verão – 08h – Sem o empreendimento.

Figura 90: Solstício de verão – 08h – Com o empreendimento.

Figura 91: Solstício de verão – 12h – Sem o empreendimento.

Figura 92: Solstício de verão – 12h – Com o empreendimento.

Figura 93: Solstício de verão – 17h – Sem o empreendimento.

Figura 94: Solstício de verão – 17h – Com o empreendimento.
