## ESTUDO DE IMPACTO DE VIZINHANÇA

### CENTRO EDUCACIONAL MACHADO DE ASSIS LTDA.

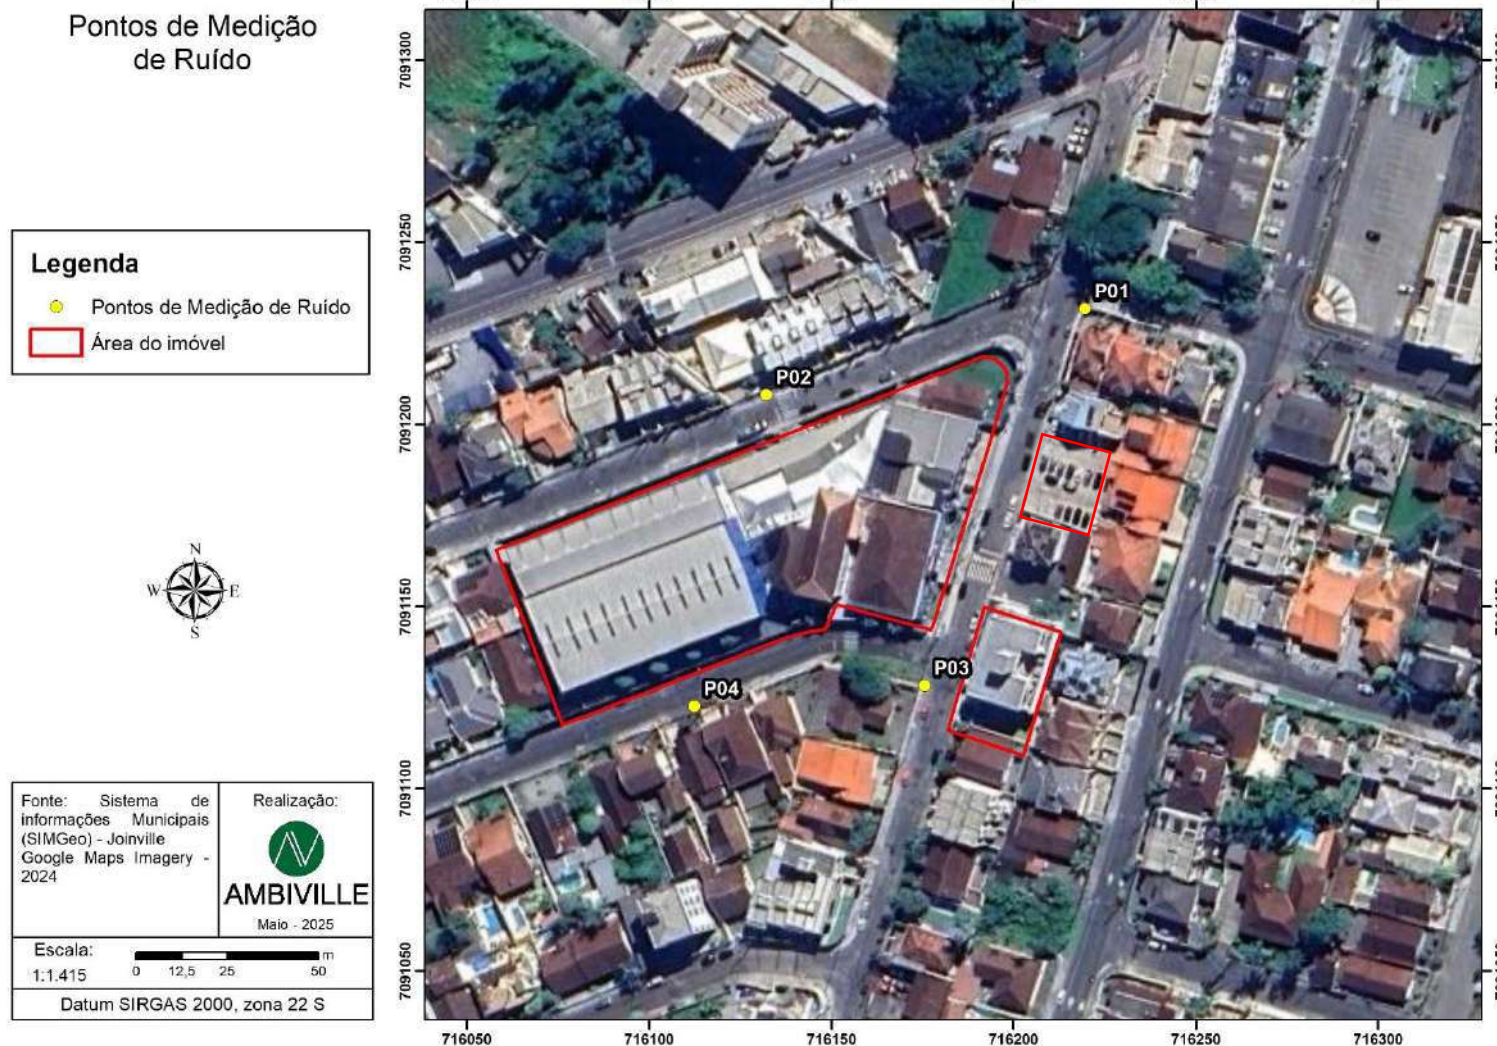
Figura 110: Mapa de Localização dos pontos de medição de ruído.

Mapa demarcando, no mínimo, o empreendimento e pontos de medição de ruído, com indicação do norte, escala gráfica e legenda. Medição em, no mínimo, 2 (dois) pontos, no horário de pico de 3 (três) dias úteis distintos e típicos, evitando férias escolares e feriados.

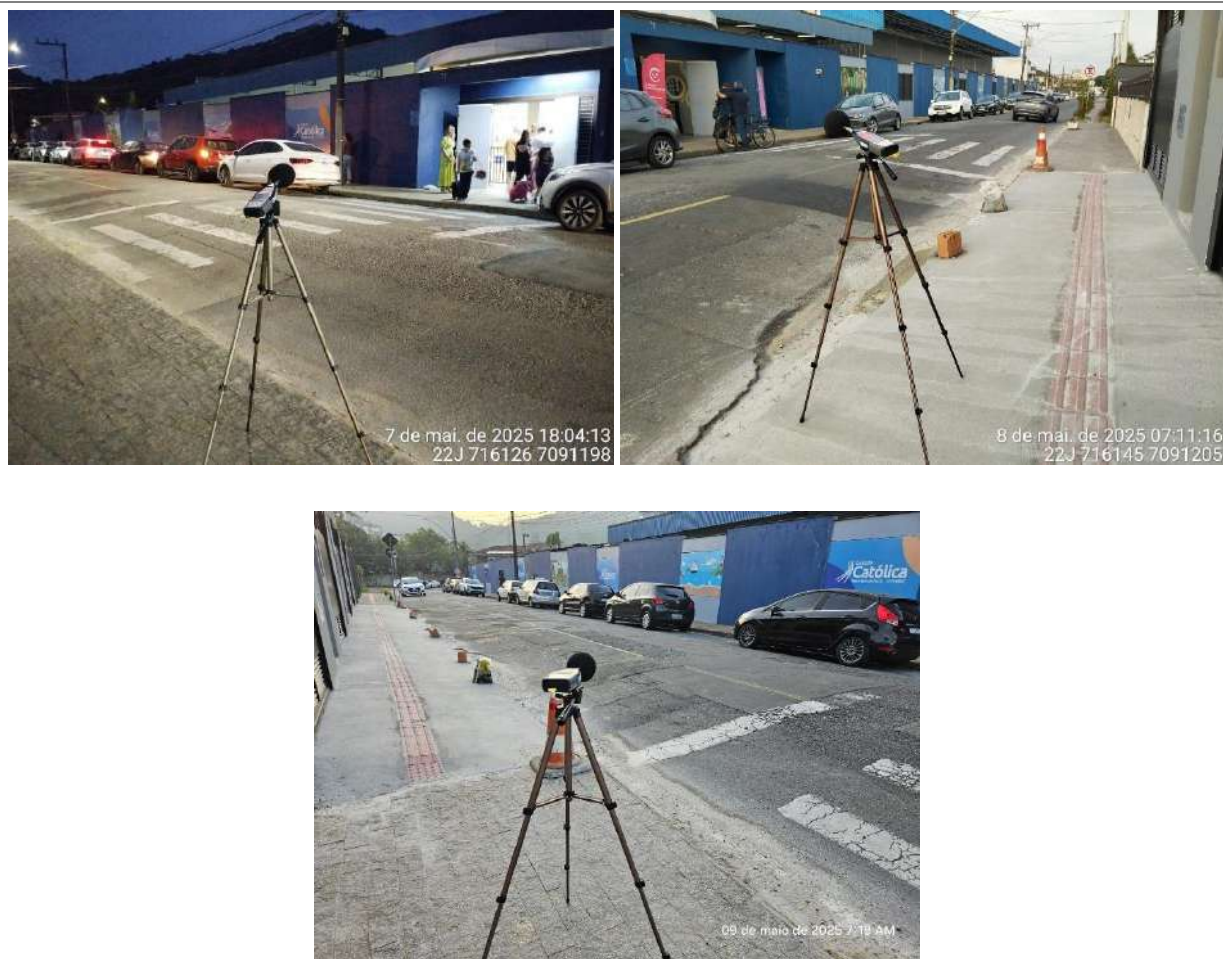
Figura 112: Medições no Ponto P2.

Os resultados demonstraram que, em todos os pontos avaliados, os níveis de ruído ultrapassaram o limite permitido. No ponto 1, localizado na esquina da Rua Herval do Oeste com a Rua Platina, onde há tráfego intenso por se tratar do acesso principal da escola, os níveis variaram entre 58,94 e 61,96 dB. A movimentação de veículos e ruídos da vizinhança, como latidos de cães, contribuíram para o resultado.

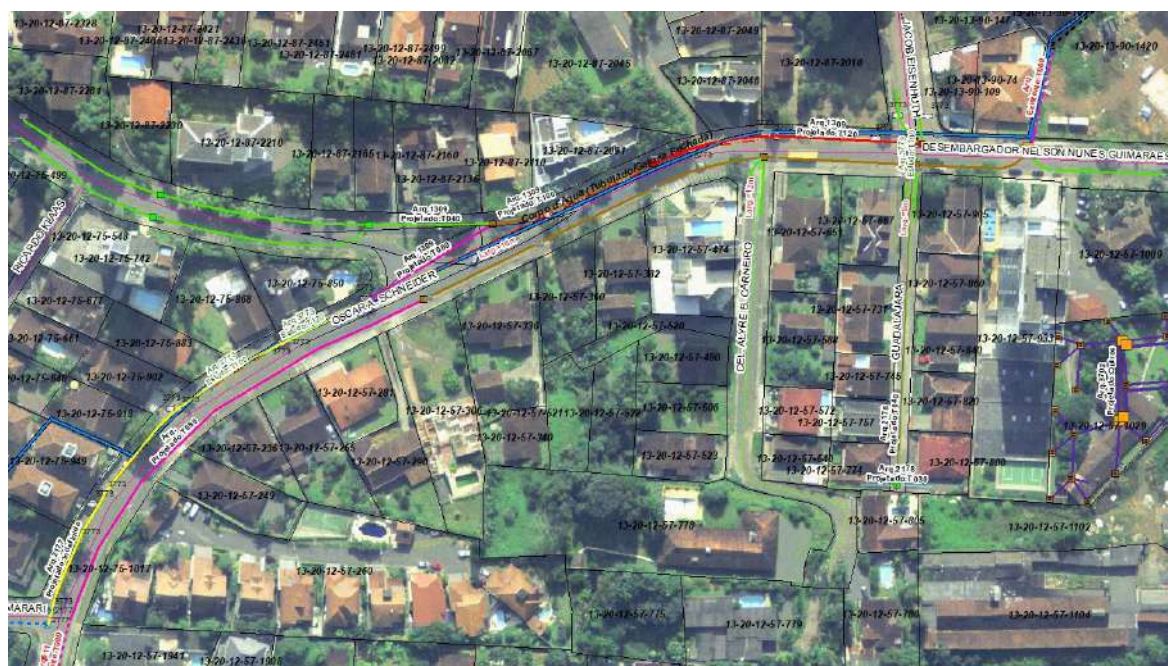
Figura 2. Rede de drenagem

Orientamos que o Empreendedor verifique a contribuição da Bacia e os corpos d'água existente para avaliar se a rede existente suportará a vazão do entorno, bem como a verificação em campo da rede, pois não possuímos o *As Built* da rede executada.

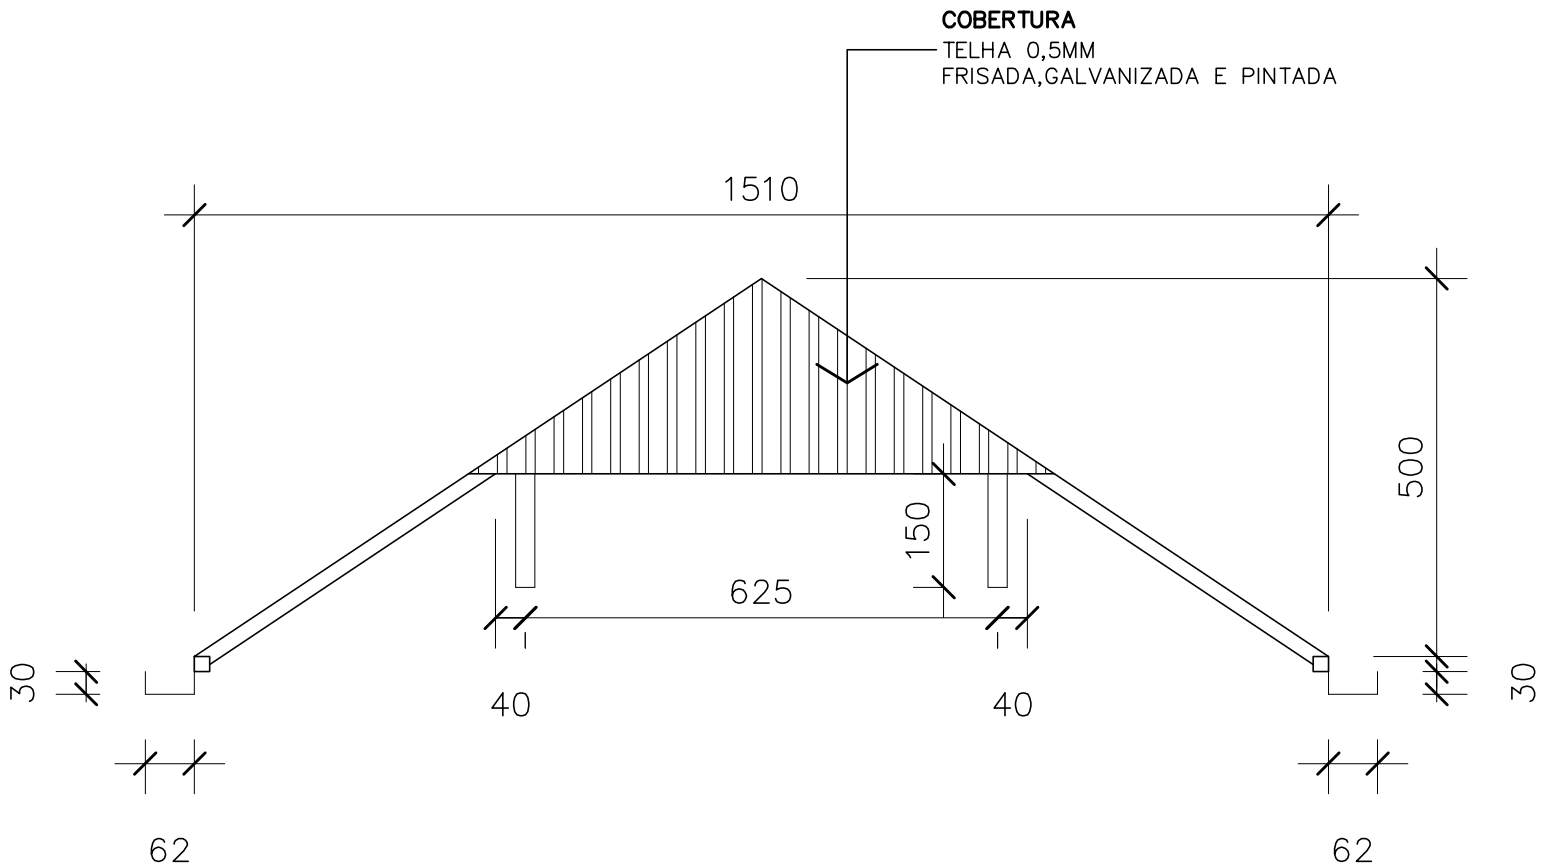
VISTA LATERAL COBERTURA  
Escala 1/10

COBERTURA  
obs: medidas em mm

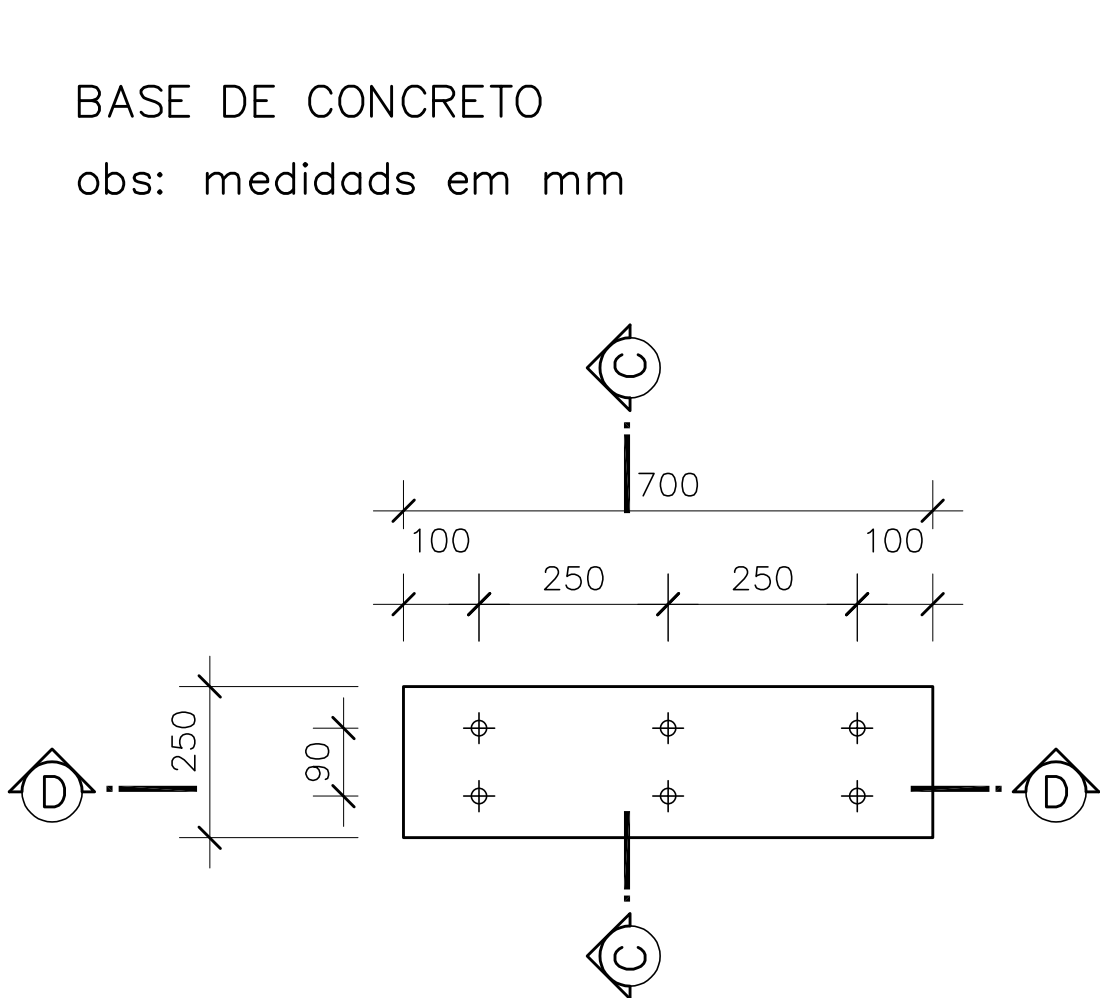
PLANTA BAIXA BASE  
Escala 1/10

BASE DE CONCRETO  
obs: medidas em mm
