RELATÓRIO 15/2016

AUDITORIA DE ADUTORAS E REDES

Dezembro/2016

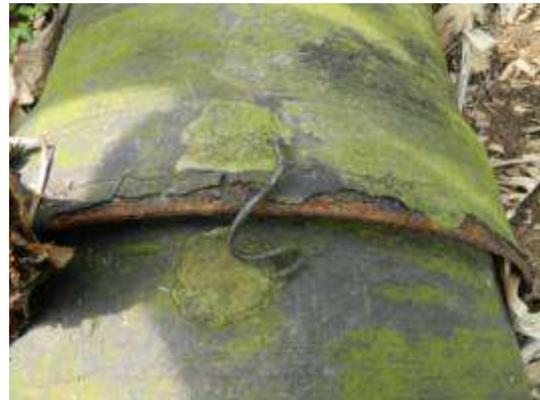
Foto 2 – Descascamento da tinta

- As adutoras necessitam de limpeza superficial e repintura;
- Instalar dormentes de teflon nos suportes das adutoras;
- Escavar no local onde se encontra a manilha. Verificar se é uma proteção a algum equipamento ou se é algum descarte de obra e dar o destino correto;
- As margens do rio junto às adutoras estão erodindo, necessitando proteção;
- Necessidade de marcar o traçado das adutoras, inclusive dentro da mata.

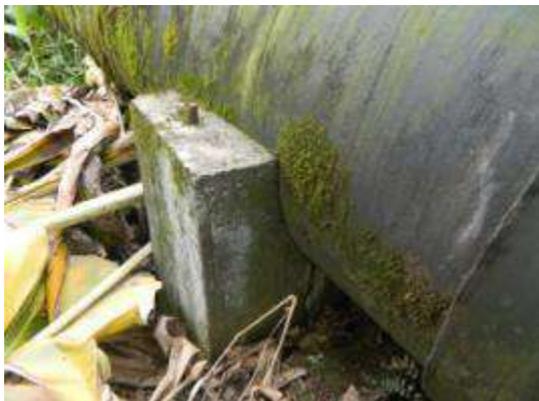
Foto 3 – Suporte sem dormente

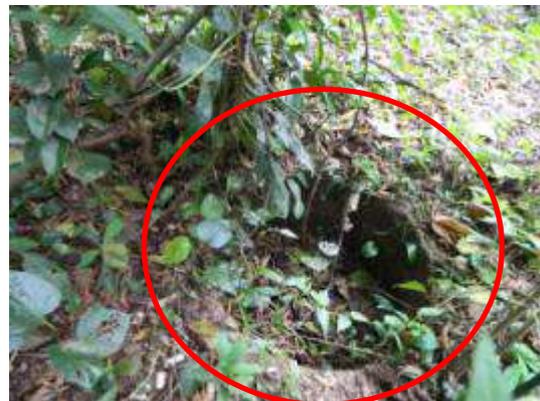
Foto 4 – Proteção ou descarte?

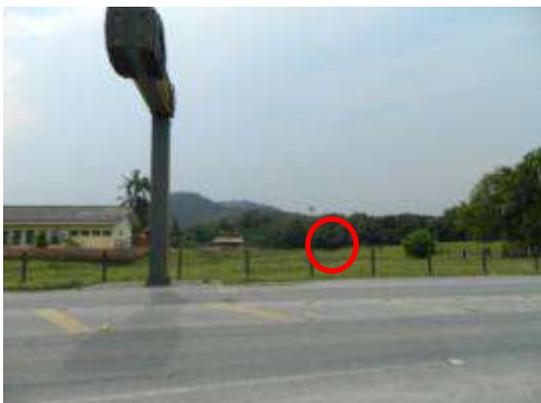
trecho aéreo evidenciado à distância foi registrado, por fotografia, da estrada Dona Francisca. Não sendo possível avaliar as condições físicas das adutoras. (Fotos 5 e 6)

Foto 5 – Adutoras vistas da estrada Dona Francisca

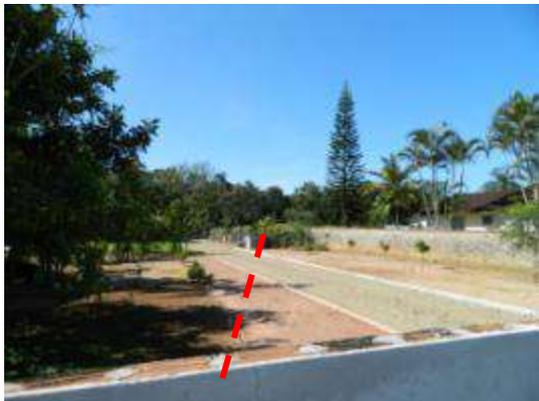
Foto 11 – Provável traçado das adutoras

- Restrição de acesso às instalações da adutora em propriedades particulares;
- Tubulação exposta e com corrosão ativa;
- Construções muito próximas às adutoras;
- Demarcação/sinalização do traçado das adutoras.

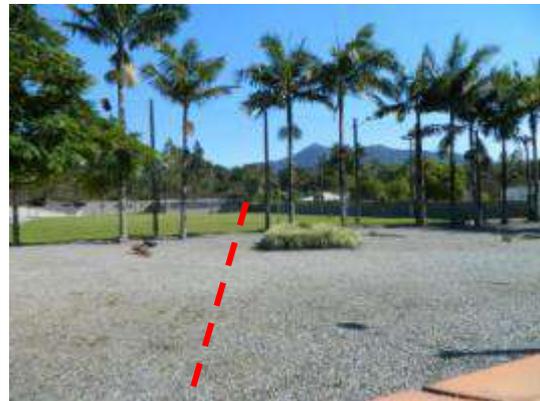
Foto 12 – Provável traçado das adutoras

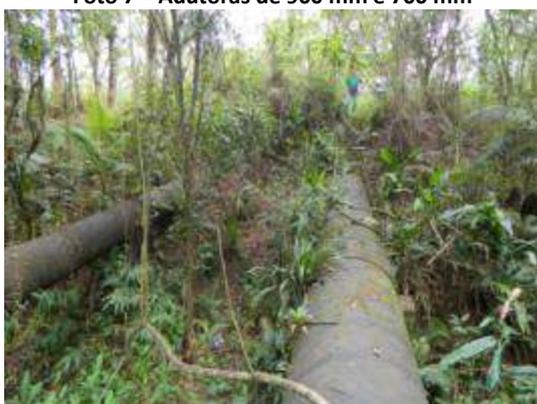
Foto 9 – Vegetação cobrindo as adutoras

- As adutoras necessitam de limpeza superficial e repintura;
- Instalar dormentes de teflon nos suportes das adutoras;
- Vegetação cobrindo as adutoras.

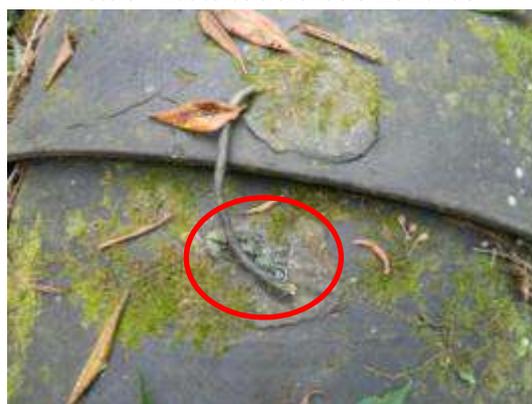
Foto 10 – Cabo de proteção catódica danificado na adutora de 900 mm

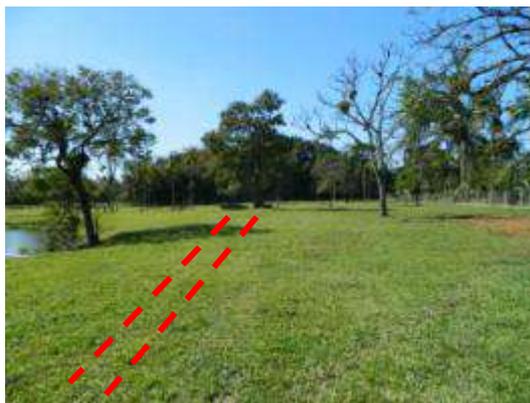
Foto 16 – Árvore em cima da adutora

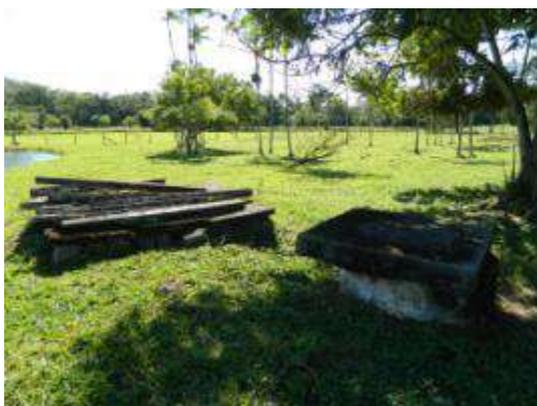
Há dois abrigos para ventosas. As tampas dos abrigos necessitam manutenção e sobre uma delas estão depositados vários moirões de concreto que impediram o acesso. Através de uma pequena fenda nas tampas, foi constatado sinais de oxidação/corrosão da ventosa. Estes abrigos de ventosa não estão cadastrados no sistema CADIN.

Foto 17 – Abrigo de ventosas com tampas inacessíveis

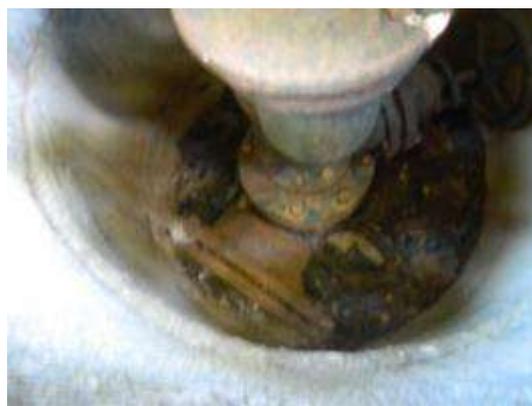
Foto 18 – Ventosa vista pela fresta da tampa

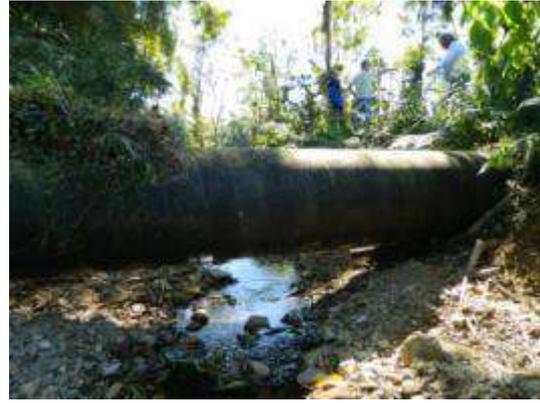
Foto 16 – Largura do rio aumentada

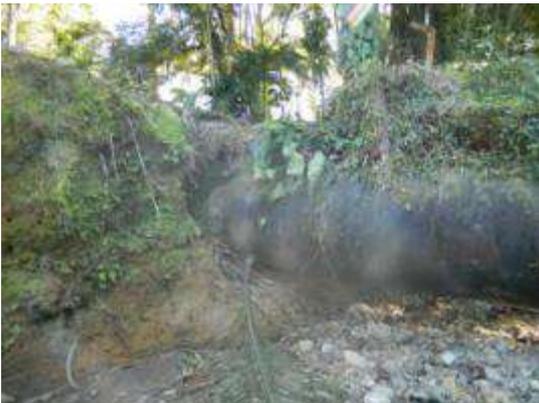
Foto 107 – Erosão das margens do rio junto a adutora

- As adutoras necessitam de limpeza superficial e repintura;
- Vegetação cobrindo o abrigo da ventosa;
- Abrigo da ventosa em péssimo estado de conservação;
- As margens do rio junto às adutoras estão erodindo, necessitando proteção.

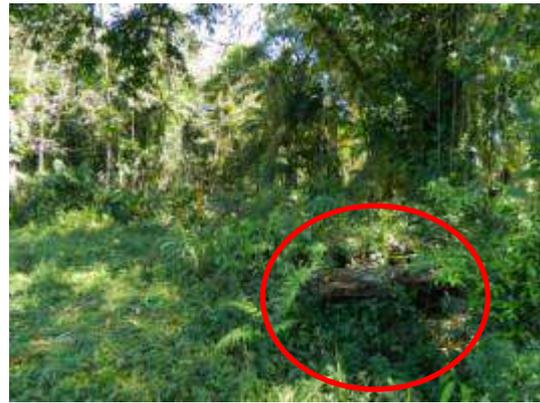
Após o cruzamento do rio, foi localizado o abrigo da ventosa. O abrigo encontra-se coberto pela vegetação e em estado de deterioração oferecendo risco a terceiros. Este abrigo de ventosa não está cadastrada no sistema CADIN.

Foto 18 – Abrigo coberto pela vegetação

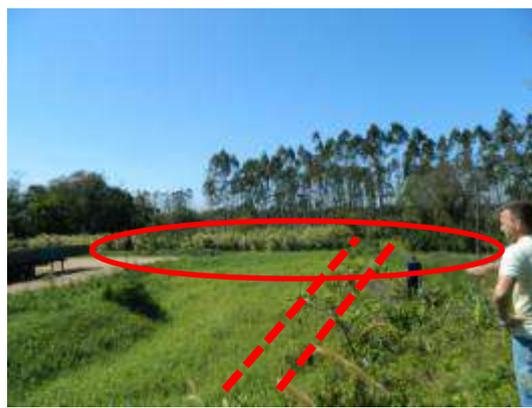
Foto 212 – Cruzamento do acesso sobre as adutoras

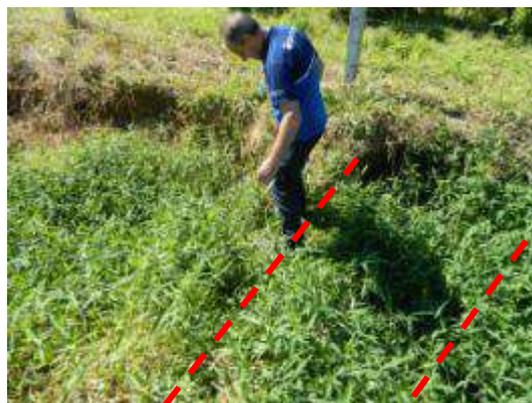
Foto 214 – Adutoras expostas na travessia do córrego.

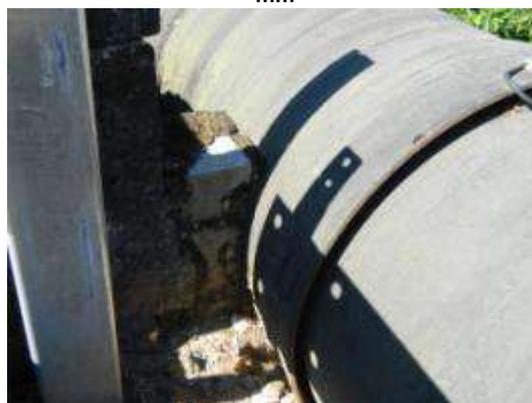
Foto 32 – Adutora de 900 mm apoiado na base de concreto sem proteção

- Melhorar a proteção da adutora de 900 mm do trecho que está aéreo antes cruzar o rio;
- O cabo de proteção catódica está rompido;
- As margens do rio junto a adutora estão erodindo, necessitando proteção.
- Uso da adutora de 700mm, como passarela de pedestres.

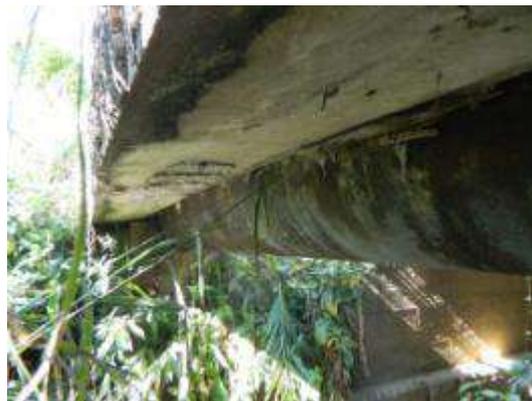
Foto 34 – Vista por baixo da adutora de 700 mm

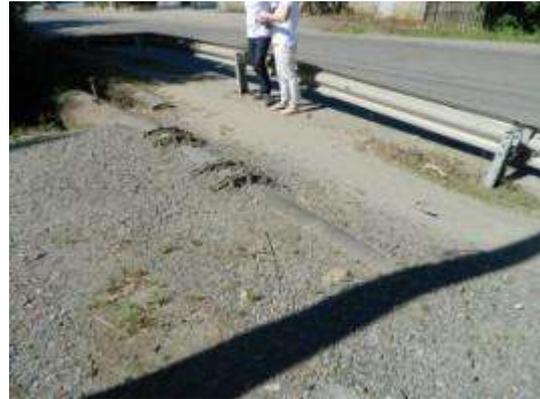
- Embora a adutora esteja protegida, “guard rail”, está exposta, ou seja, apresenta baixa cobertura de solo.
- A tubulação de 100 mm em PVC que cruza o rio abaixo da adutora de 700 mm apresenta risco de rompimento. Há presença de pedra e galhos presos entre a adutora e esta tubulação de PVC, podendo vir a romper.

Foto 36 – Trecho aparente da adutora

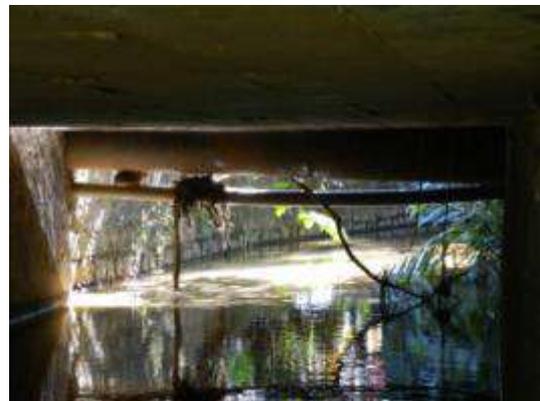
Foto 38 – Tubulação de 100 mm em PVC

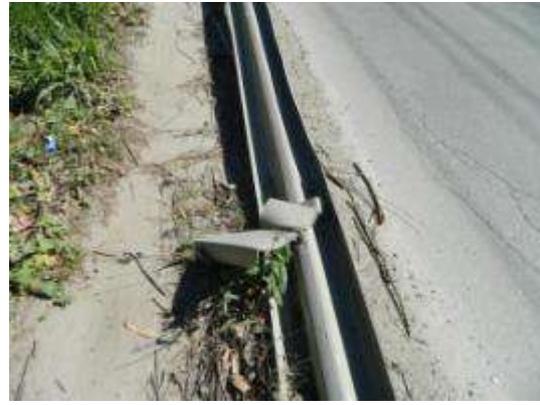
- Embora a adutora de 900 mm esteja protegida, “guard rail”, o mesmo apresenta-se danificado por acidente. Necessita ser trocado com urgência.
- A adutora de 700 mm necessita instalar “guard rail” para adequar a proteção do mesmo.
- As margens do rio junto as adutoras estão erodindo, necessitando proteção.
- Ponto de monitoramento de pressão, na rede de 100mm, sem tampa.

Foto 40 – Proteção da adutora de 900 mm danificado

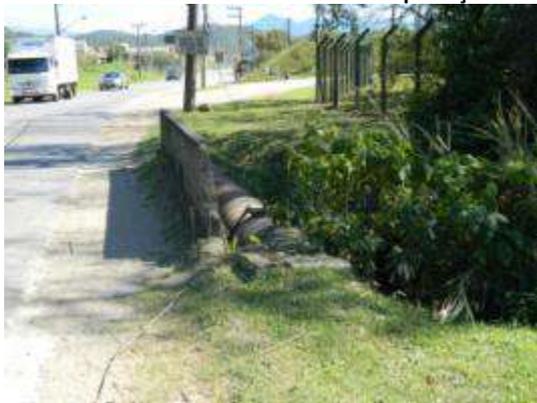
Foto 41 – Adutora de 700 mm sem proteção adequada

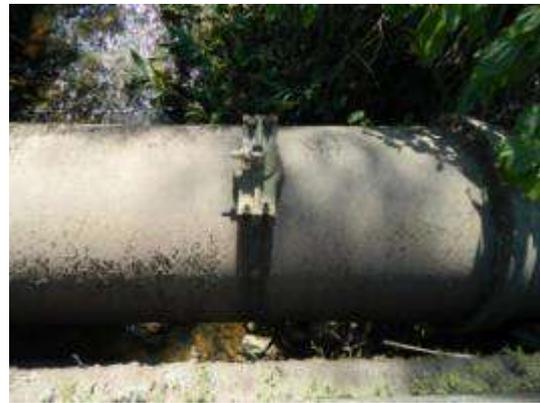
Foto 42 – Ponto de pitometria, na adutora de 700mm

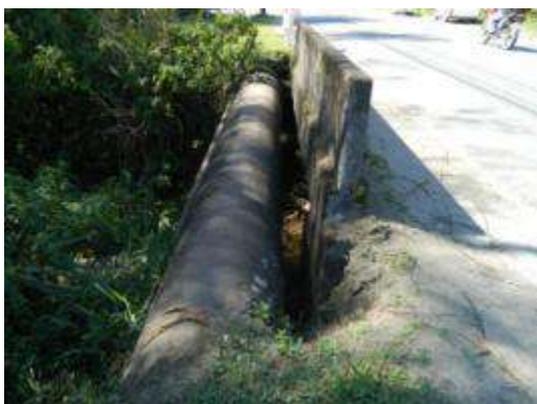
Foto 416 – Margem erodida junto a adutora

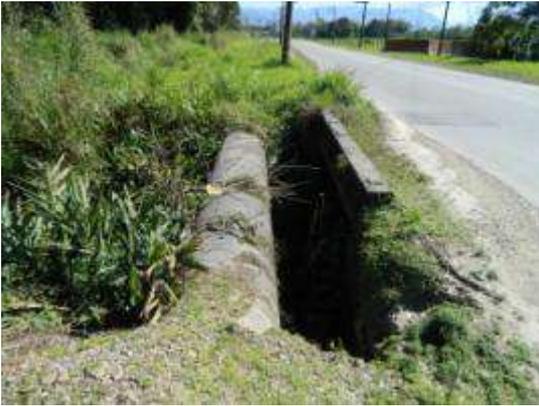
Foto 45 – Adutora de 900 mm sem proteção

- Falta de proteção e sinalização adequada nas adutoras. Instalar “guard rail”.
- Na adutora de 700 mm necessita instalar “guard rail” até a ventosa, que atualmente está protegida com tubo PVC.
- As margens do rio junto às adutoras estão erodindo, necessitando proteção.

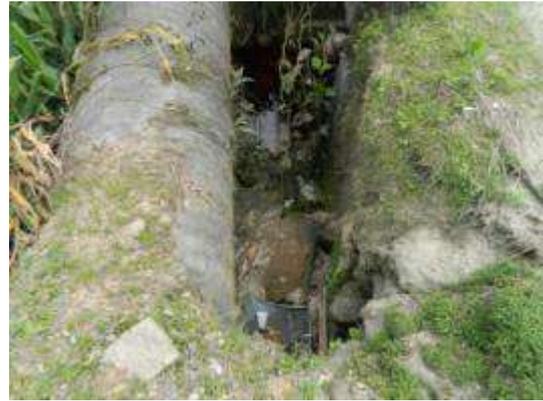
Foto 46 – Margem erodida junto a adutora

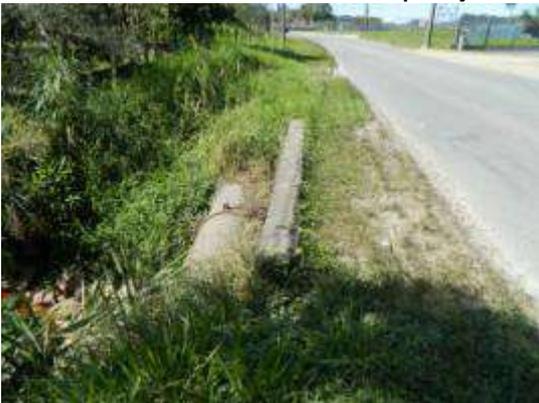
Foto 47 – Adutora de 700 mm sem proteção

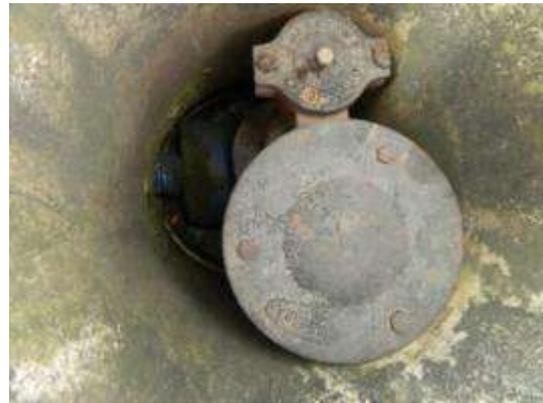
Foto 48 – Ventosa da adutora de 700 mm

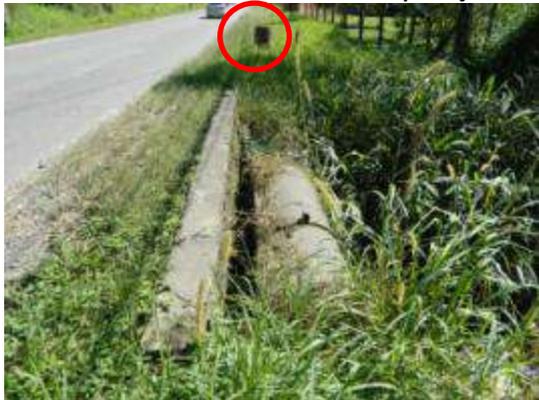
Foto 49 – Adutora de 700 mm e ventosa ao fundo.

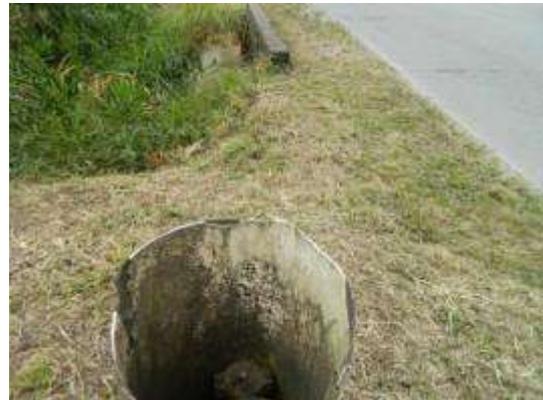
Foto 50 – Ventosa protegida por tubo de PVC

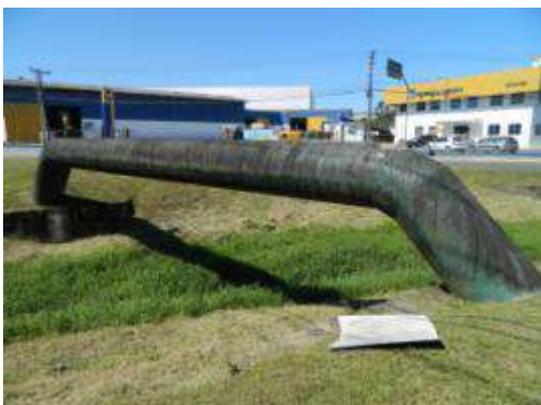
- Na derivação que entra na empresa, foi evidenciado um pequeno vazamento junto à solda na interface solo-ar.
- **Necessidade de sinalizar o traçado das adutoras de 700 mm e 900 mm.**

Foto 51 – Adutora de 900 mm

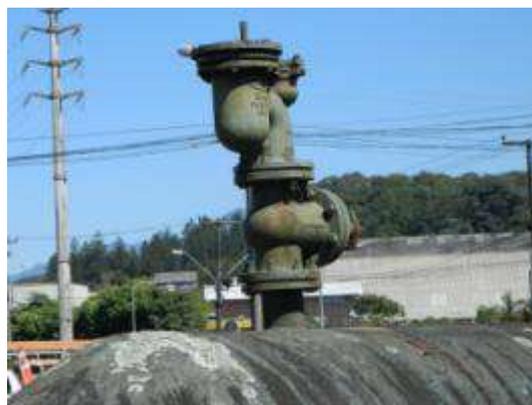
Foto 52 – Ventosa da adutora de 900 mm

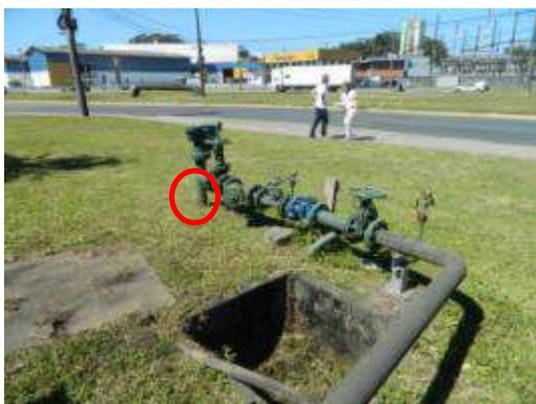
A adutora de 600 mm não está visível e nem é possível prever seu traçado. Próximo a entrada da Multibrás foi constatada uma instalação que a partir de uma tubulação, que fica aérea, com uma ventosa. Há uma derivação que entra na empresa, que apresenta um pequeno vazamento na solda da ventosa. O técnico não soube informar de onde parte essa derivação.

Foto 53 – Ventosa, em frente à Multibrás

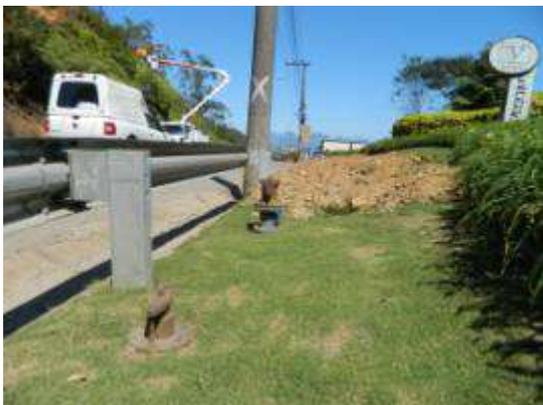
- Duplicação da avenida ao lado da ventosa e registro.
- Necessidade de repintura.

Foto 55 – Avenida Santos Dummont – Ventosa e registro protegido por “guard rail”

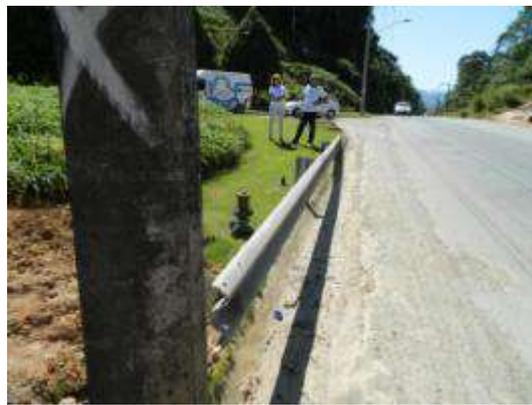
Foto 56 – Avenida Santos Dummont – Ventosa e registro protegido por “guard rail”

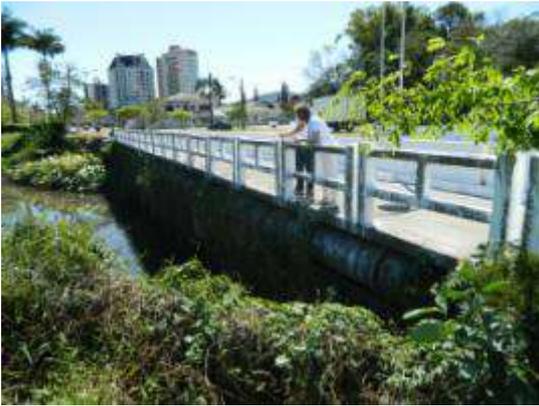
- Falta de proteção do registro e ventosa contra vandalismo;
- Necessidade de repintura e limpeza da vegetação;

Foto 57 – Adutora de 600 mm

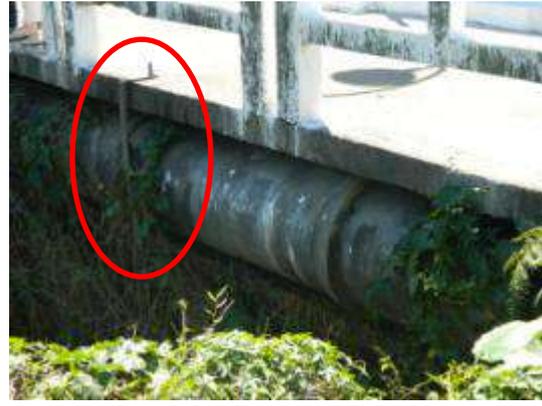
Foto 58 – Fixação da adutora com cinta de ancoragem

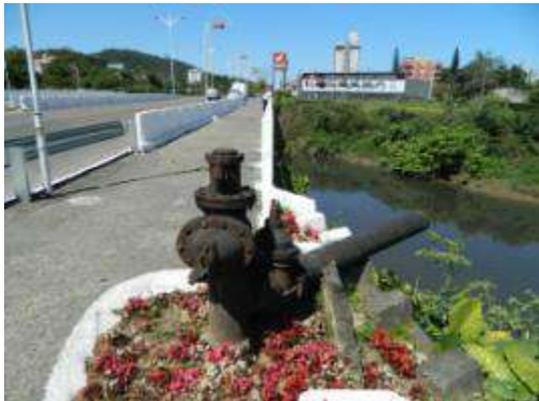
Foto 59 – Registro de descarga e ventosa

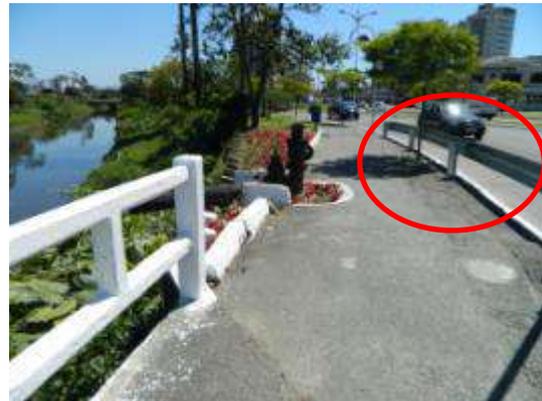
Foto 60 – Proteção com “guard rail”

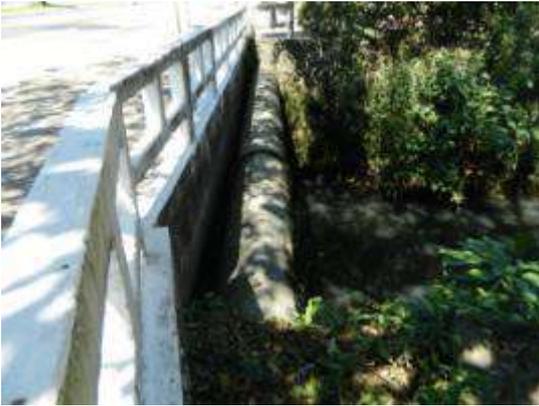
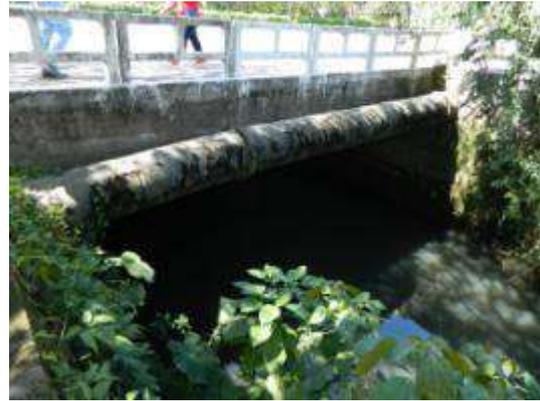
Histórico de alagamento e acúmulo de entulhos no entorno da adutora. Necessidade de manutenção periódica no local.

A adutora aparenta estar em boas condições físicas, necessita de limpeza superficial.

Foto 61 – Adutora de 600 mm

Foto 62 – Adutora de 600 mm

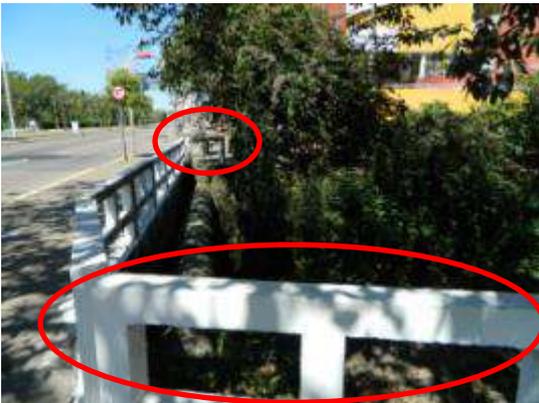
Foto 63 – Isolamento das margens

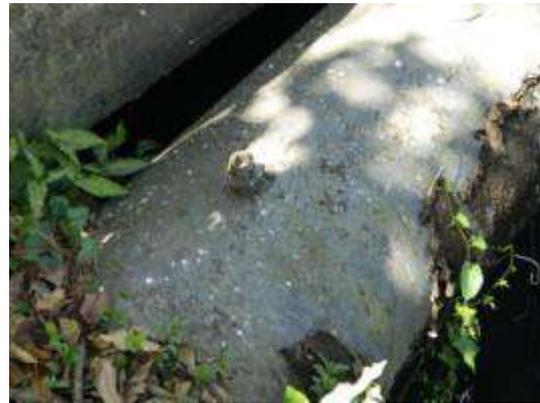
Foto 64 – Ponto de pitometria

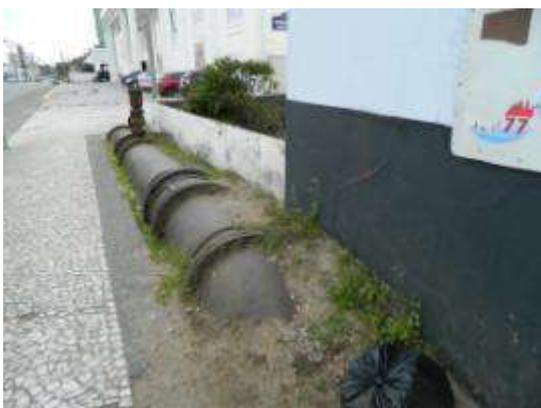
Adutora de 600mm passa sobre a ponte do rio Jaguarão. Há proteção da adutora com “guard rail” junto ao meio-fio, mas é insuficiente para proteção contra vandalismo na ventosa. Evidência de vazamento, em local já reparado com massa.

Foto 65 – Adutora de 600 mm

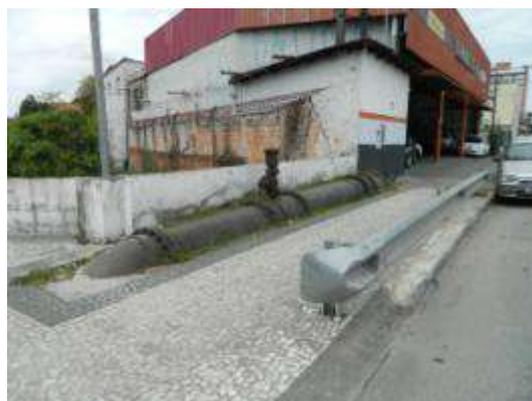
Foto 66 – Instalação de "guard rail"

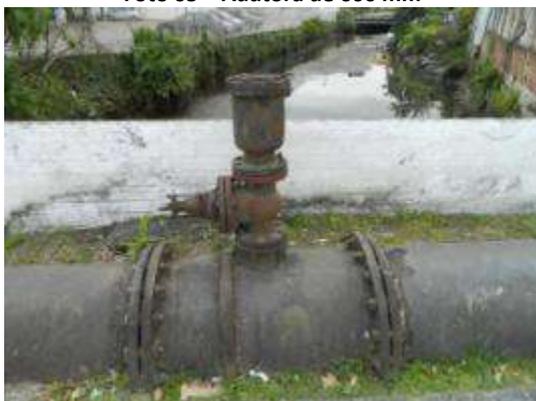
- Vazamento junto a solda do flange;
- Falta de proteção da ventosa contra vandalismo.

Foto 67 – Ventosa

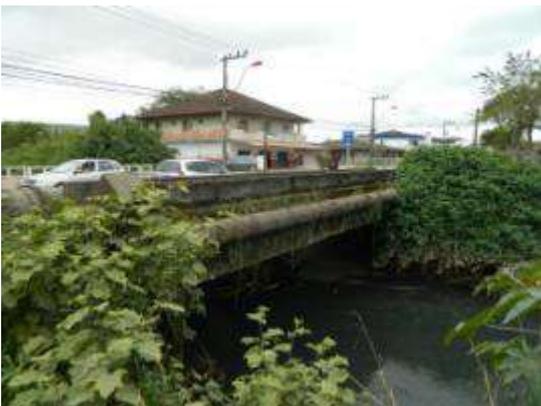
Foto 69 – Rua Florianópolis – Adutora de 400 mm

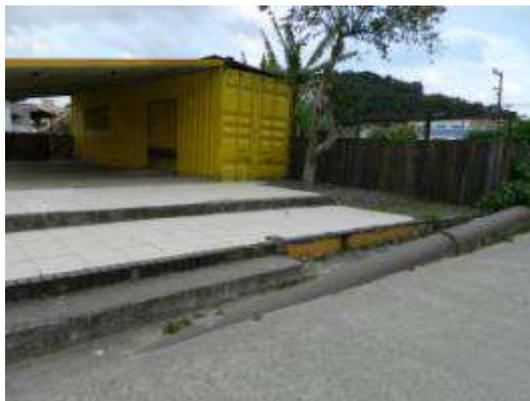
- Falta de proteção do ponto de pitometria;
- Falta de proteção do trecho exposto;
- Necessidade de repintura e limpeza da vegetação;
- Trecho em conflito de uso.

Foto 70 – Rua Florianópolis – Conflito de uso

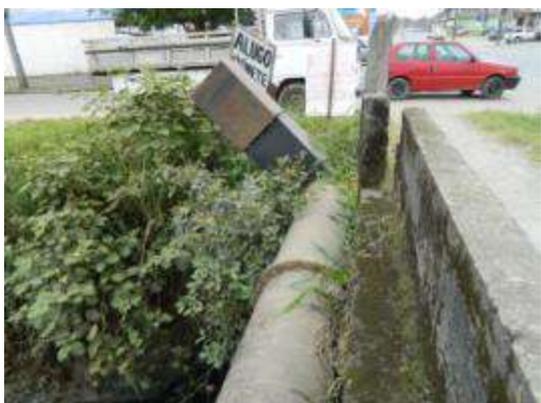
Foto 71 – Rua Florianópolis – Abrigo do macromedidor

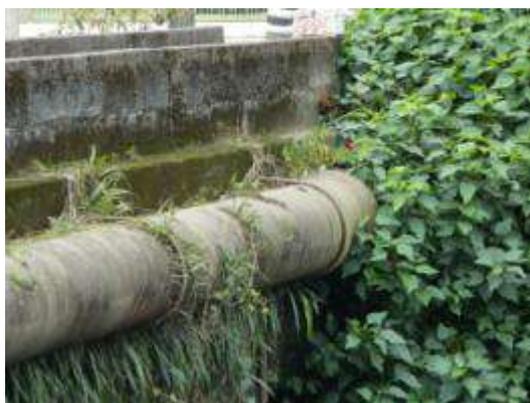
Foto 72 – Rua Florianópolis – Cinta de fixação na ponte

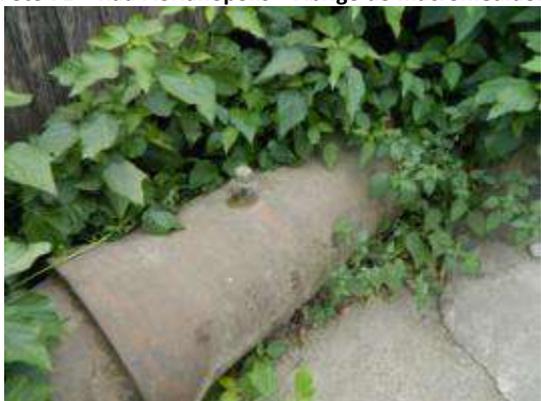
Foto 718 – Rua Florianópolis – Ponto de pitometria
sem proteção

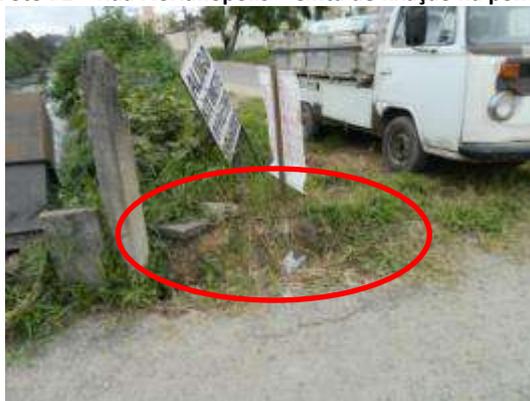
Foto 719 – Rua Florianópolis – Trecho exposto sem
proteção

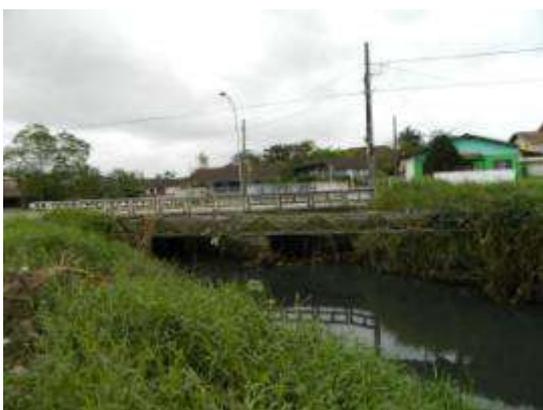
Foto 75 – Rua Suburbana – Adutora de 400 mm

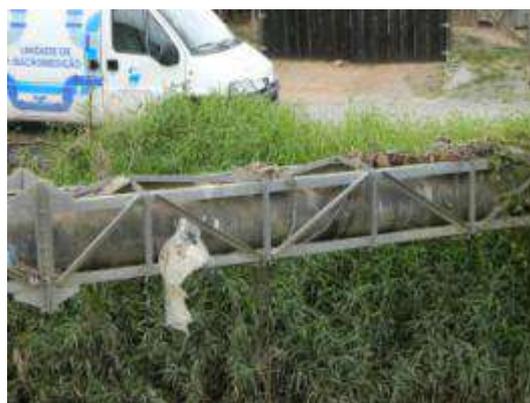
Foto 76 – Rua Suburbana – Acúmulo de entulho na treliça.

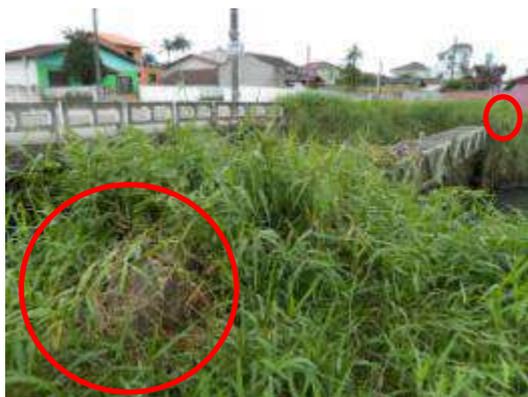
- **Risco de queda do poste próximo a treliça;**
- Trecho exposto, após cruzamento do rio, sem proteção.
- Necessidade de repintura e limpeza da vegetação.

Foto 77 – Rua Suburbana – Trecho exposto sem proteção após cruzamento do rio

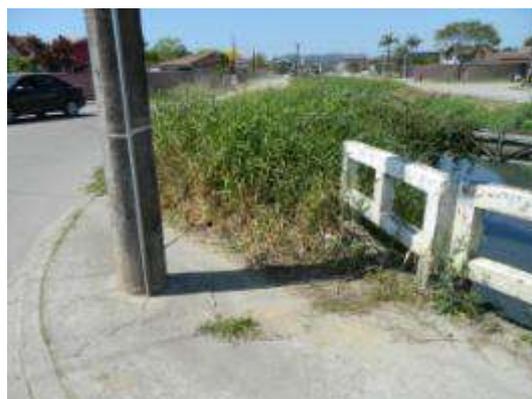
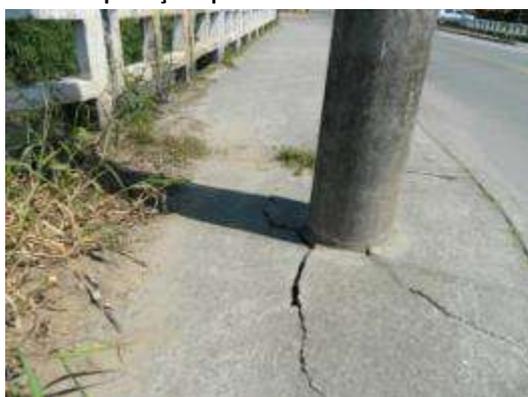
Foto 78 – Rua Suburbana – Risco de queda do poste devido recalque da calçada

Foto 79 – Rua Suburbana – Risco de queda do poste devido recalque da calçada

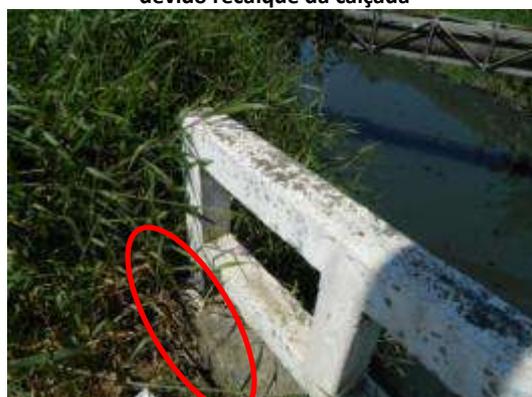
Foto 80 – Rua Suburbana – Descolamento do guarda-corpo da calçada devido recalque

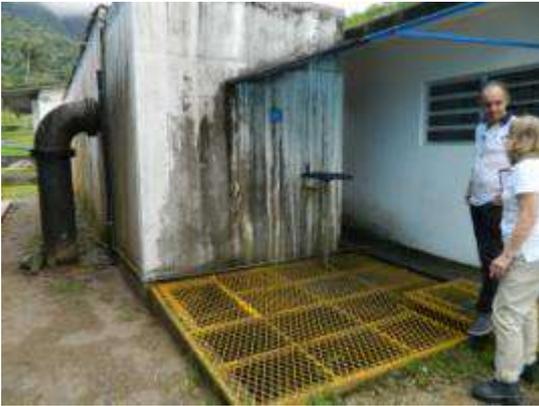
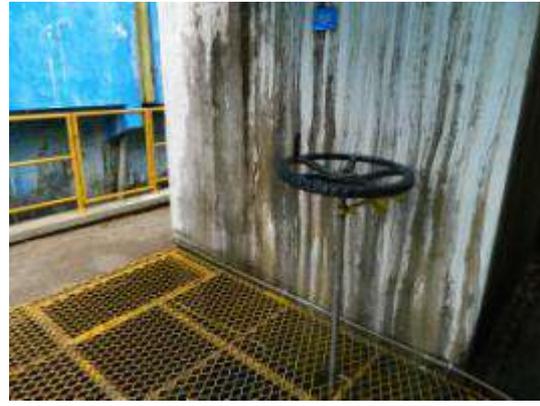
Foto 20 – Registro de saída da adutora 700 mm

Foto 21 – Registro de saída da adutora 700 mm

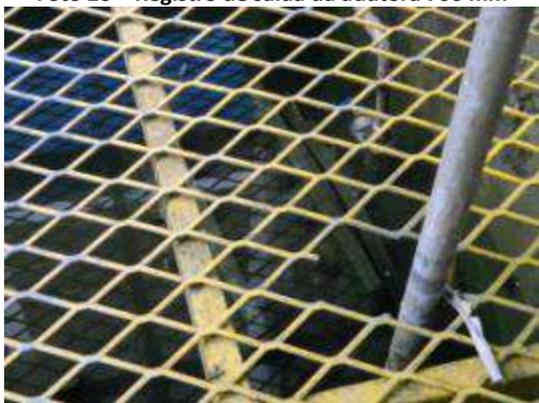
- Abrigo do registro está cheia de água;
- Necessidade de repintura da grade de proteção.

Foto 22 – Abrigo do registro está cheia de água

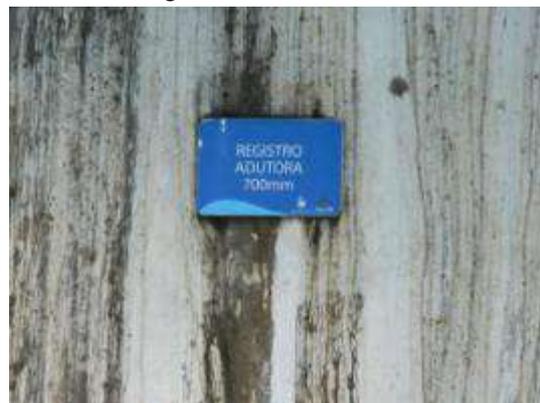
Foto 23 – Identificação

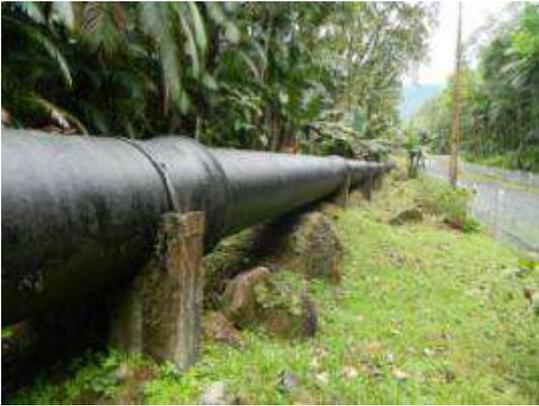
- Instalar dormentes de teflon nos suportes da adutora;
- Cintas de fixação oxidadas;
- Vegetação crescendo junto à adutora;
- Necessidade de limpeza superficial da adutora.

Foto 5 – Adutora de 700 mm

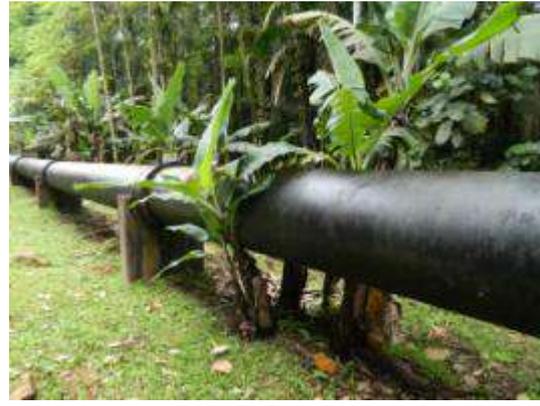
Foto 6 – Vegetação próximo a adutora de 700 mm

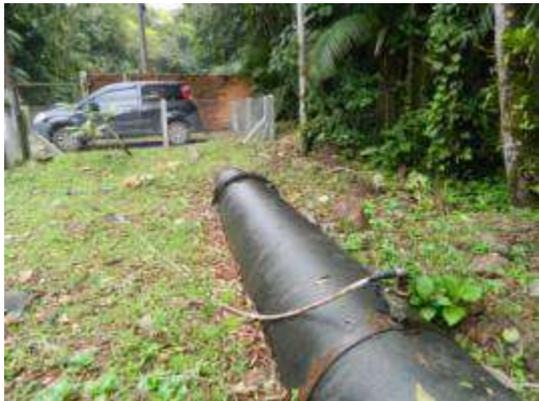
Foto 7 – Fim do trecho aéreo na ETA Piraí

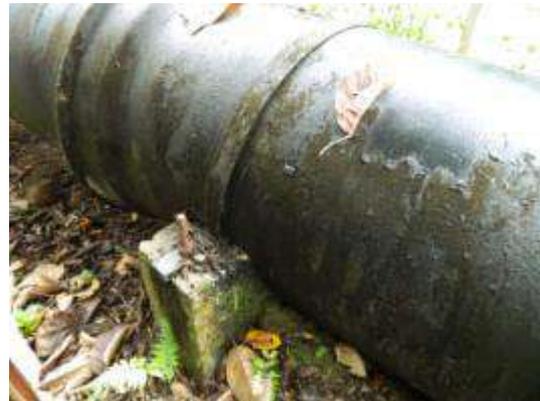
Foto 8 – Cinta de fixação oxidada

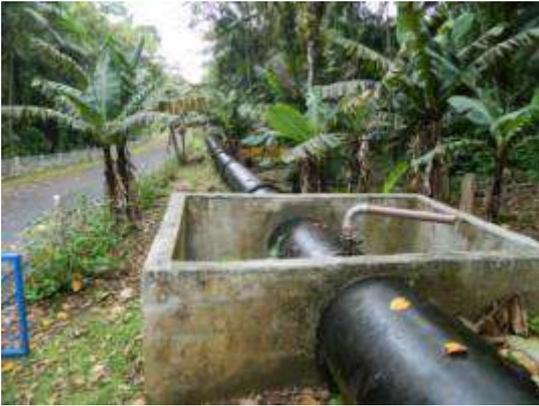
- Se não há mais nenhuma instrumentação dentro do antigo abrigo da adutora de 450 mm, esta deve ser demolida e a adutora reaterrada. Caso contrário, colocar tampas de fácil manuseio para inspeção;
- Necessidade de limpeza da vegetação dentro dos abrigos das ventosas;
- Necessidade de reparo de pintura na adutora de 450 mm junto à abraçadeira.

Foto 9 – Abrigo da ventosa da adutora de 700 mm

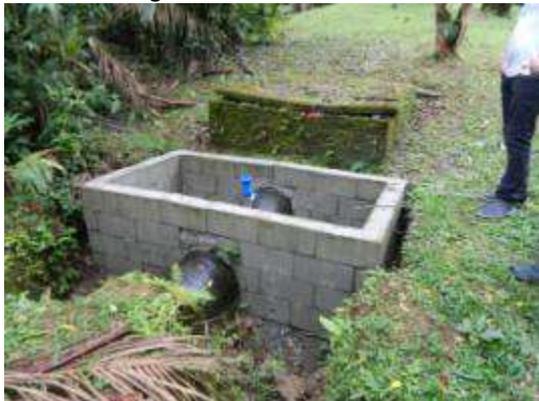
Foto 11 – Novo abrigo para a ventosa da adutora de
450 mm

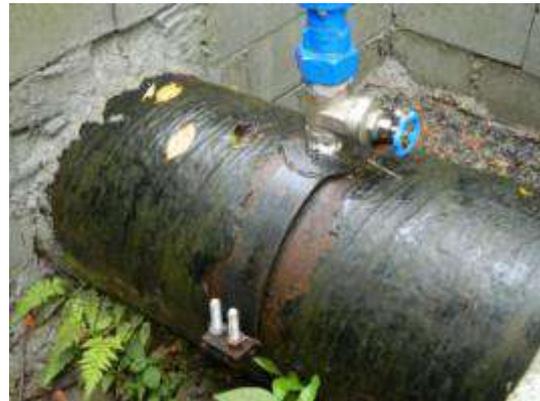
Foto 12 – Oxidação por falta de pintura junto à
abraçadeira da adutora de 450 mm

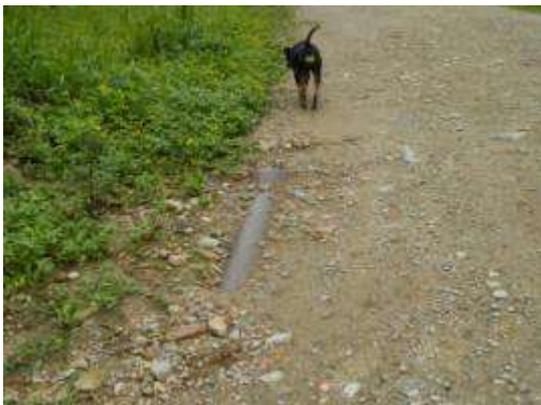
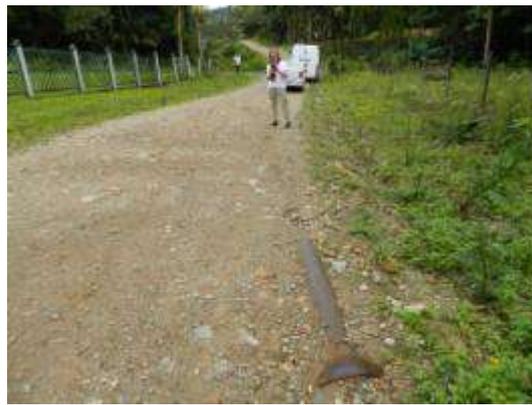
- Risco de rompimento da adutora;
- Necessidade de aumentar a cobertura da adutora.

Foto 243 – Adutora de 700 mm exposta na rua

Foto 14 – Adutora de 700 mm exposta na rua

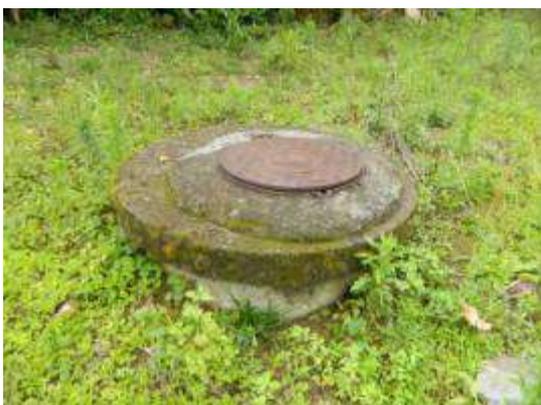
Foto 255 – Abrigo da descarga da adutora de 700 mm

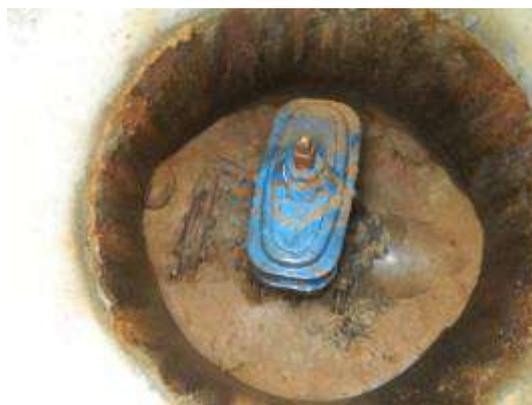
- A descarga está assoreada dentro do abrigo;
- Necessidade de repintura da tampa do abrigo.

Foto 16 – Descarga assoreada

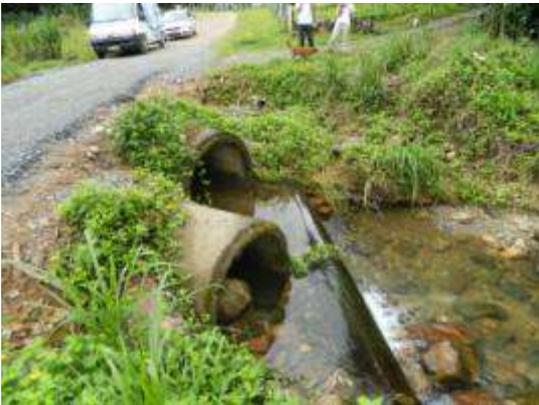
Foto 267 – Adutora de 350 mm

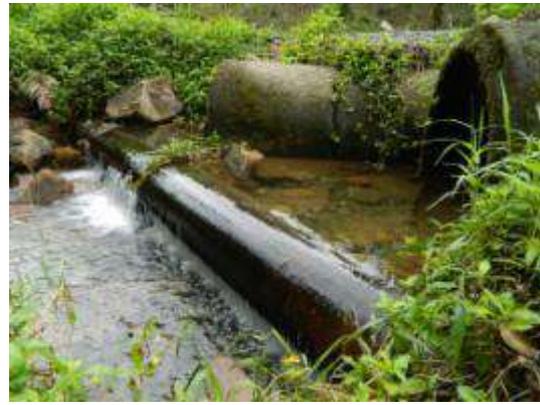
- Risco de rompimento da adutora.

Foto 18 – Adutora de 350 mm, descalçada

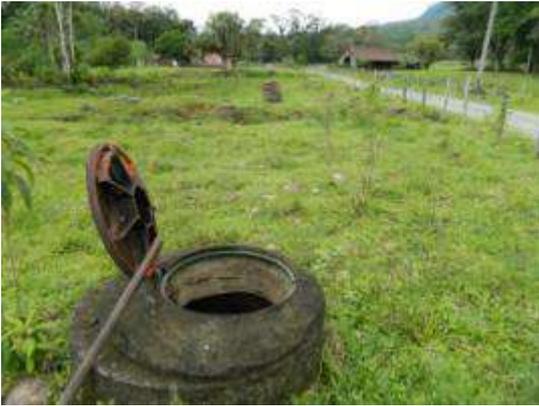
Foto 279 – Abrigo da adutora de 700 mm

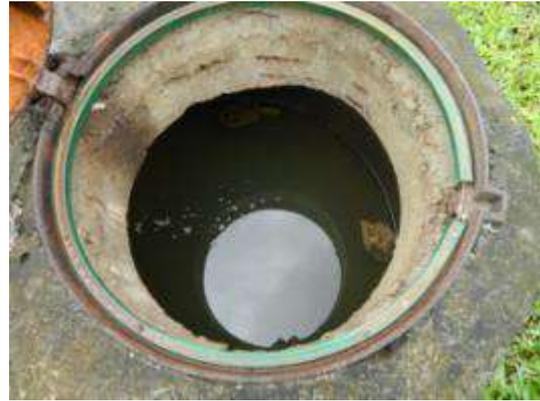
- Abrigo da adutora cheia de água;
- Falta de identificação do que está no abrigo;
- Necessidade de repintura da tampa do abrigo.

Foto 280 – Abrigo cheio de água

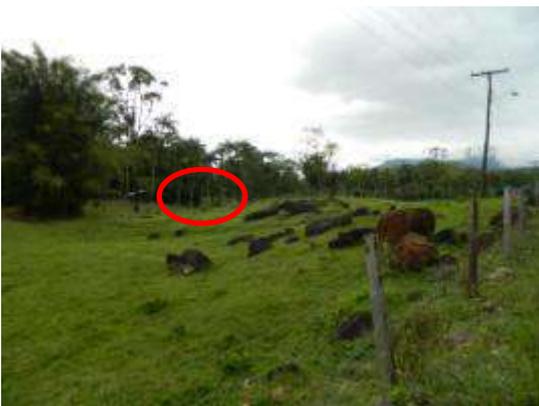
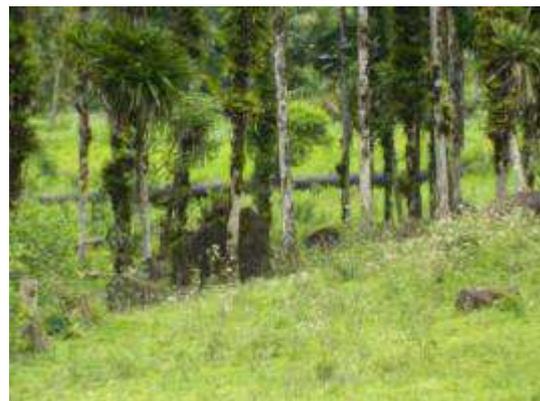
- A equipe técnica da AMAE avistou o trecho aéreo da adutora, a partir da Estrada dos Morros. O técnico da CAJ desconhecia o ponto notável, e não sabia como chegar ao local.

Foto 229 – Adutora de 450 mm, vista da rua

Foto 302 – Adutora de 450 mm, vista com zoom

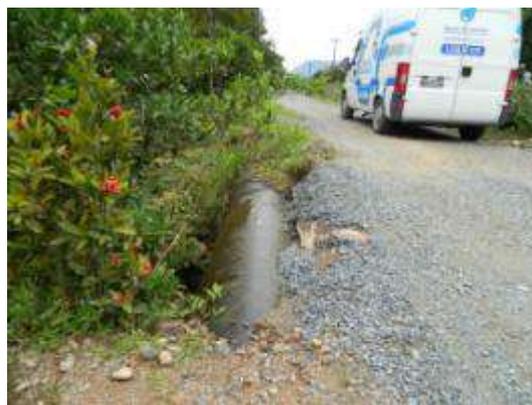
Foto 314 – Adutora de 700 mm

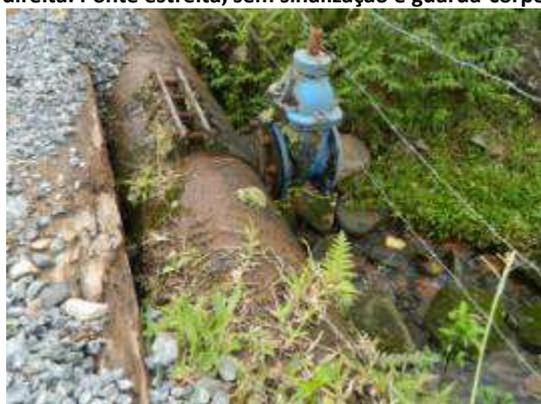
Foto 25 – Adutora 350 mm – Registro de descarga.

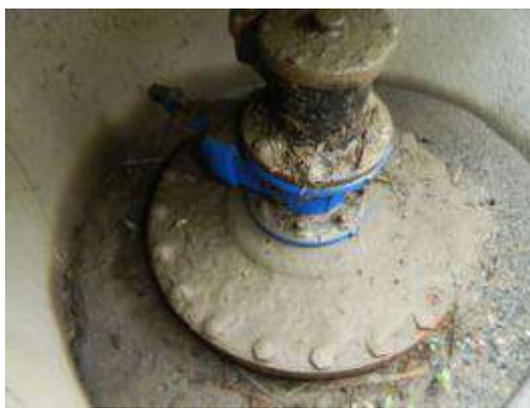
Foto 328 – Ventosa da adutora de 700 mm, assoreada

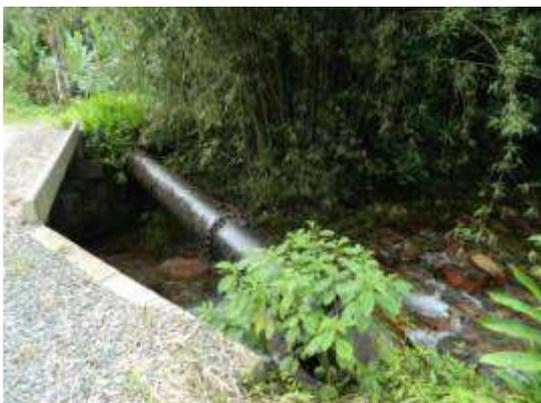
Foto 29 – Adutora 700 mm, travessia sobre Rio Cateto.

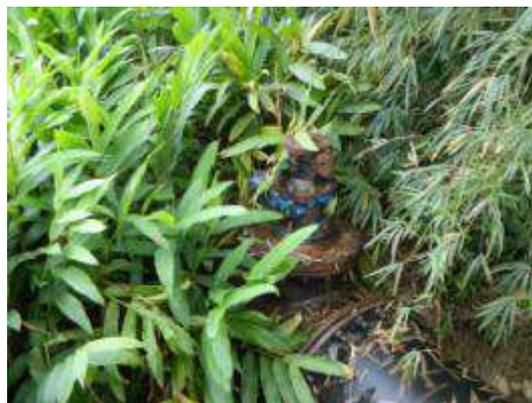
Foto 30 – Ventosa da adutora de 700 mm.

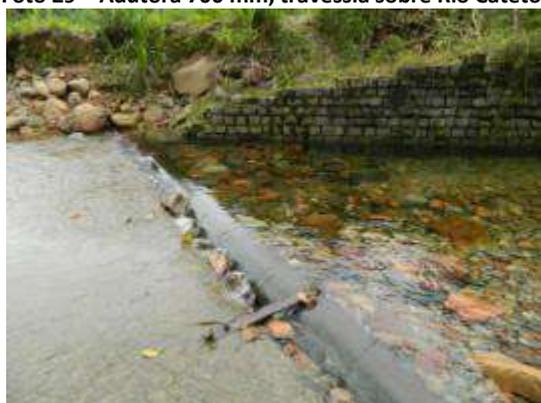
- Obstrução da drenagem sob a ponte, deixando a adutora de 350 mm vulnerável a impacto das pedras carreadas do rio;
- Corrosão da cinta de fixação da adutora de 350 mm;
- Devido à queda da água sobre a ponte baixa de concreto, esta está sendo descalçada, ficando em balanço, podendo avançar até a adutora de 350 mm;
- Necessidade de limpeza da vegetação junto à adutora de 700 mm.

Foto 331 – Adutora 350 mm ancorada à ponte.
Carreamento de pedras.

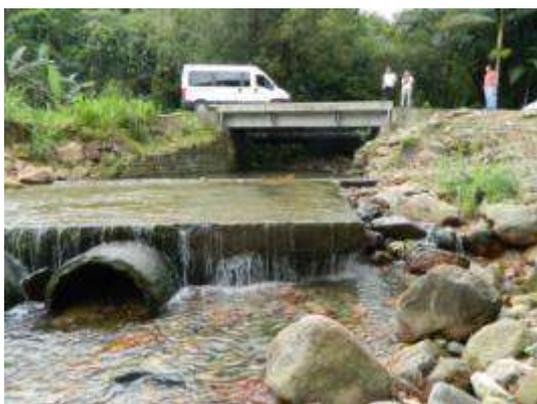
Foto 343 – Rio Cateto. Vista da adutora de 350 mm em primeiro plano, e adutora 700 mm, ao fundo, junto à ponte

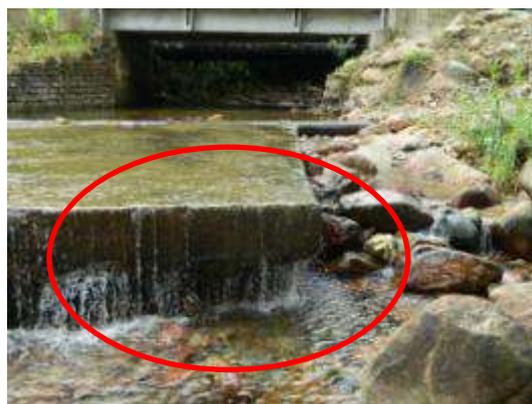
Foto 335 – Rio Cateto. Ponte baixa de concreto em balanço.

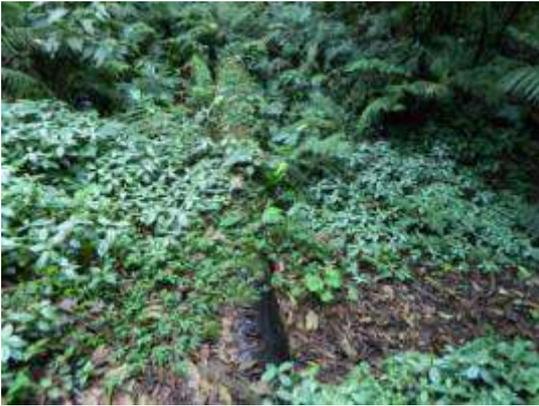
Foto 35 – Adutora de 450 mm está coberta pela vegetação

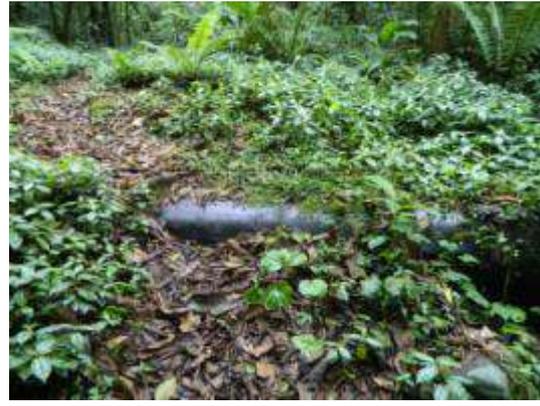
Foto 36 – Adutora de 450 mm está exposta devido a baixa cobertura

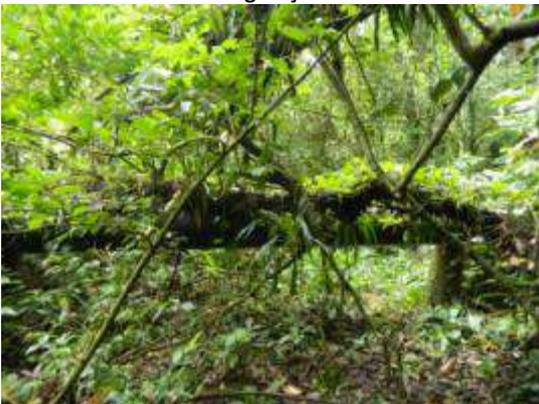
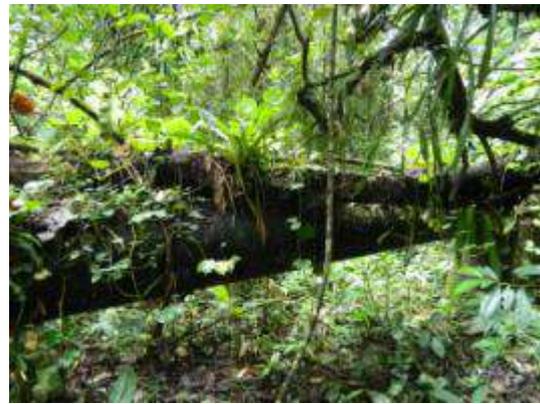
Foto 37 – Árvore caída por cima da adutora de 450 mm

Foto 38 – Árvore caída por cima da adutora de 450 mm

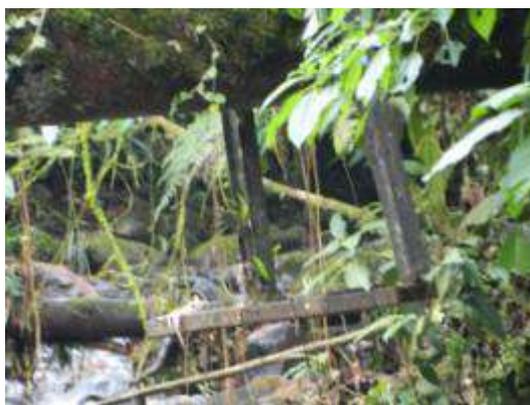
- Grande vazamento na geratriz inferior, aproximadamente na posição 06h;
- Risco de rompimento da adutora devido ao grande vão em balanço sobre o Rio Cateto;
- Suporte metálico da adutora pendurada em uma das margens;
- Necessidade de pintura do trecho sobre o rio;
- Necessidade de limpeza da vegetação.

Foto 40 – Ancoragem da adutora pendurada
