RELATÓRIO 15/2016

AUDITORIA DE ADUTORAS E REDES

Dezembro/2016

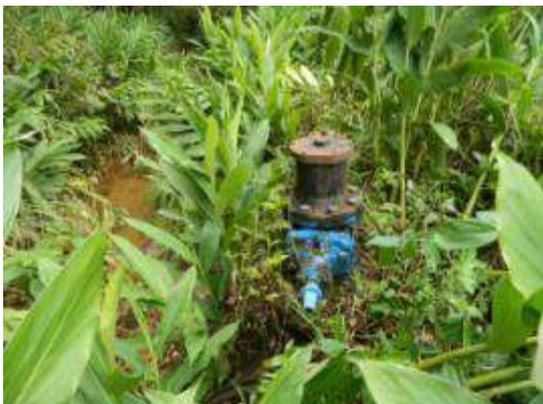
Foto 43 – Necessidade de limpeza e pintura

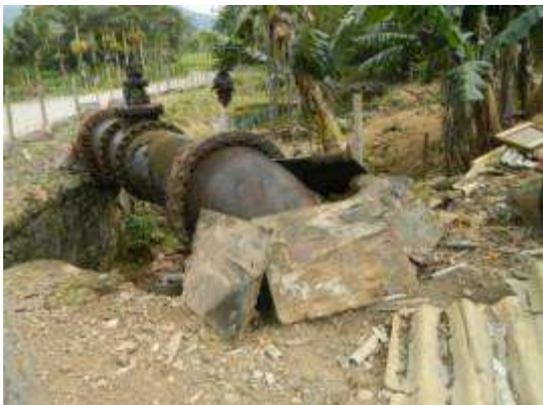
Foto 45 – Adutora de 700 mm

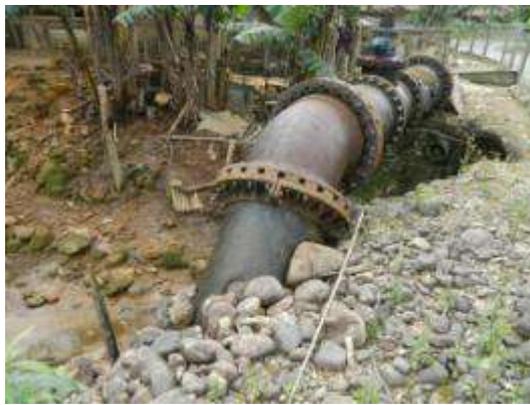
Foto 46 – Ventosa da adutora de 700 mm

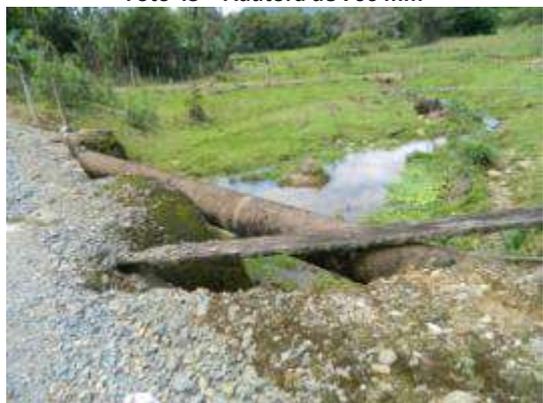
Foto 47 – Adutora de 350 mm

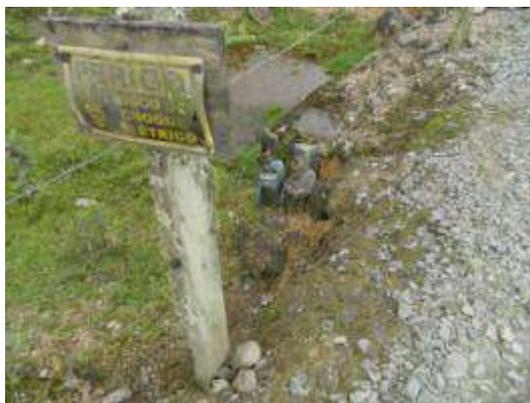
Foto 368 – Descarga da adutora de 350 mm

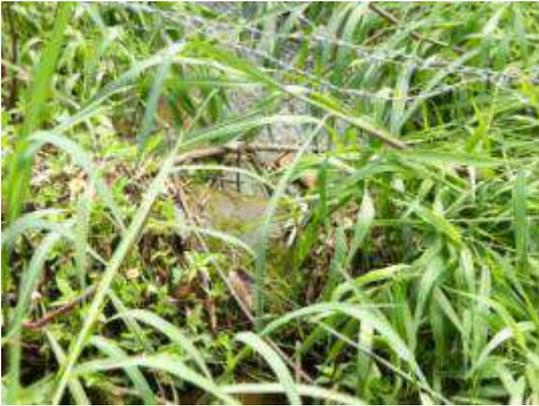
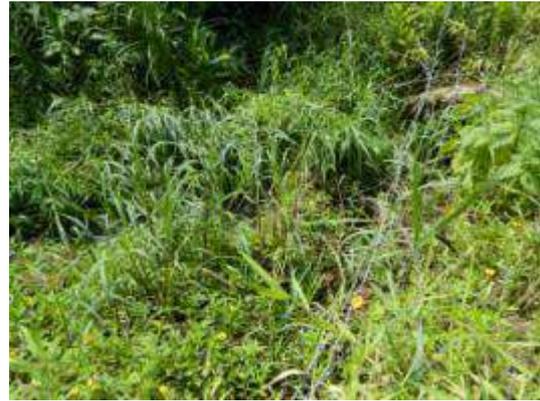
- Não há sinalização do ponto de pitometria.
- Necessidade limpeza da vegetação.

Foto 49 – Adutora de 350 mm – Vegetação alta

Foto 50 – Adutora de 350 mm – Vegetação alta

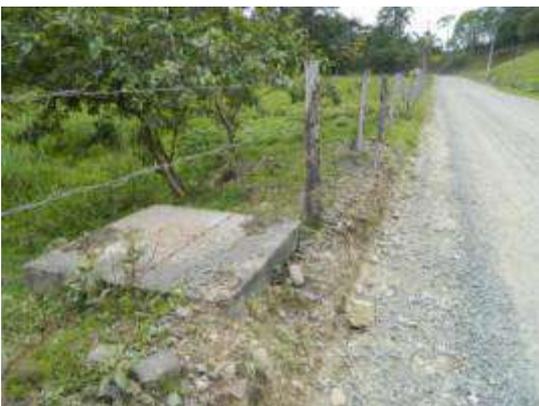
Foto 537 – Abrigo da descarga da adutora de 700 mm

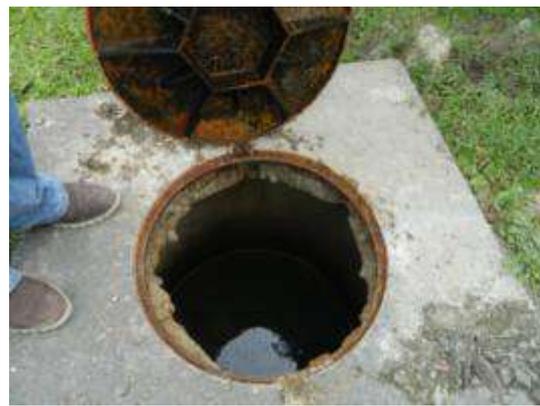
- Necessidade de esgotamento da água.

Foto 538 – Abrigo da descarga da adutora de 700 mm –
cheio de água

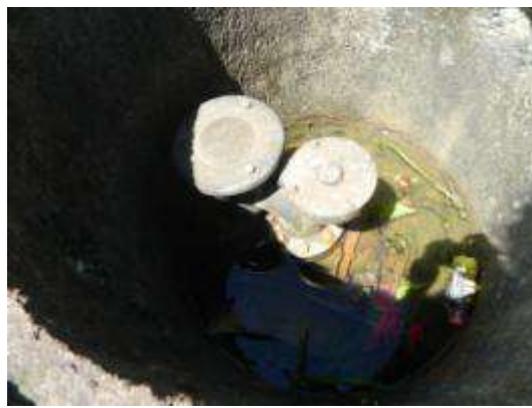
Foto 54 – Abrigo da ventosa da adutora de 350 mm com água

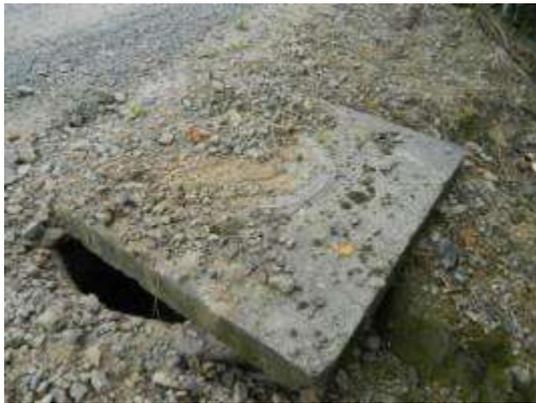
Foto 55 – Tampa do abrigo da adutora de 700mm deslocada

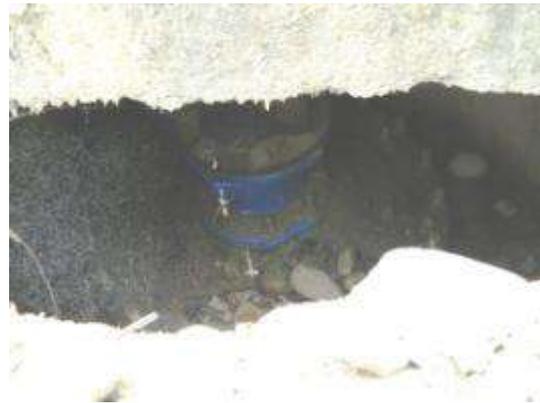
Foto 56 – Ventosa da adutora de 700mm assoreada

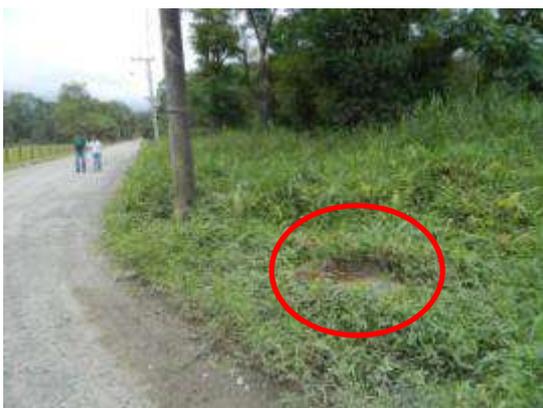
- Necessidade de esgotamento da água e reposicionar a tampa do abrigo da adutora de 700 mm;
- Falta de proteção para a tampa do abrigo da adutora de 700 mm;
- Necessidade limpeza da vegetação.

Foto 57 – Tampa do abrigo da adutora de 700 mm

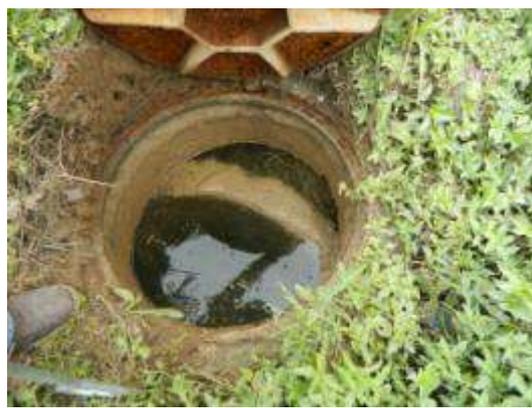
Foto 58 – Tampa deslocada e abrigo cheio de água

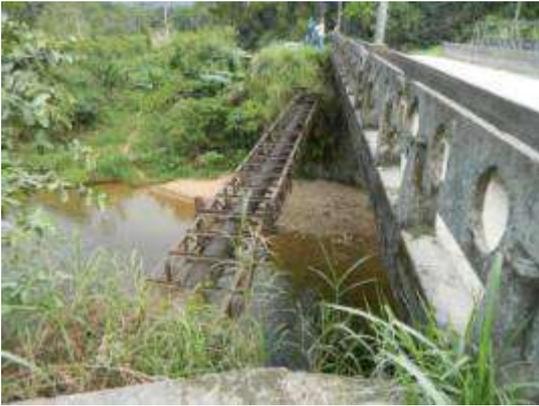
Foto 59 – Adutora de 350 mm

- A tampa da ventosa da adutora de 350 mm está rachada;
- Necessidade de repintura das adutoras e treliças;
- Necessidade de limpeza da vegetação, nas margens do rio, junto às adutoras.

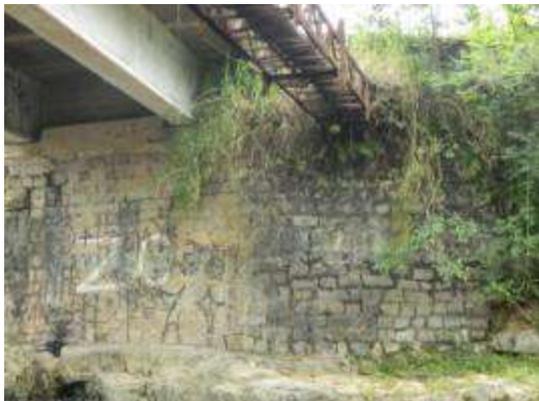
Foto 61 – Adutora 350 mm e treliça vista por baixo

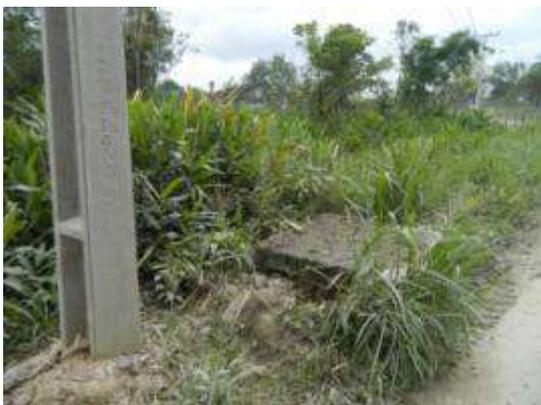
- Necessidade de esgotamento da água de dentro do abrigo;
- Necessidade de repintura da tampa do abrigo;
- Necessidade de limpeza da vegetação ao redor do abrigo.

Foto 65 – Abrigo da descarga da adutora de 700 mm

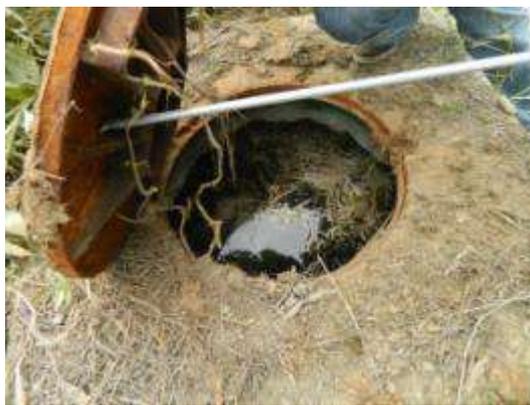
Foto 66 – Abrigo da descarga cheio de água

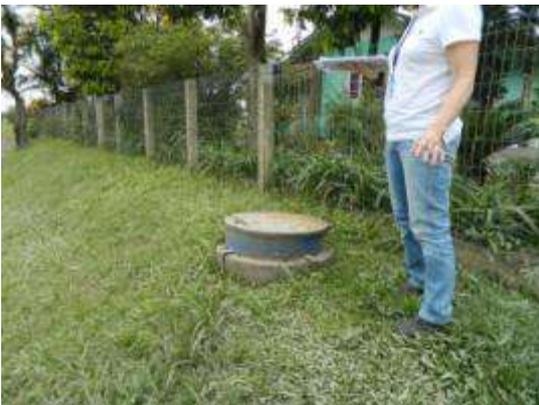
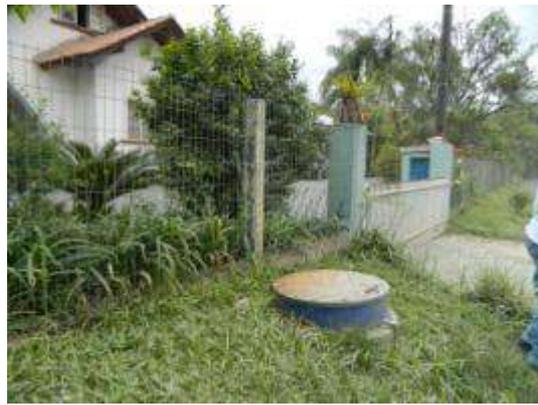
- Falta de equipamento para abrir a tampa do abrigo da adutora de 350 mm;
- Vazamento na ventosa da adutora de 700 mm;
- Necessidade de repintura da tampa do abrigo da adutora de 350 mm.

Foto 67 – Abrigo da descarga da adutora de 350 mm

Foto 68 – Abrigo da descarga da adutora de 350 mm

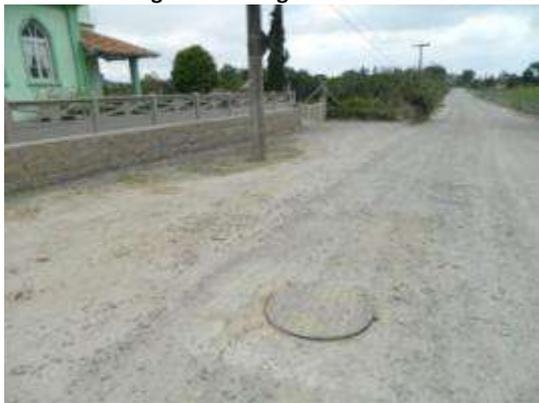
Foto 69 – Abrigo da ventosa da adutora de 350 mm

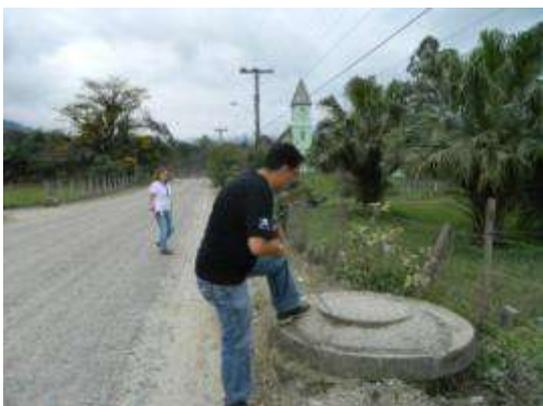
- Necessidade de esgotamento da água de dentro do abrigo;
- Falta de proteção e sinalização adequada do abrigo da descarga da adutora. Instalar “guard rail”.

Foto 741 – Abrigo da descarga da adutora de 700 mm

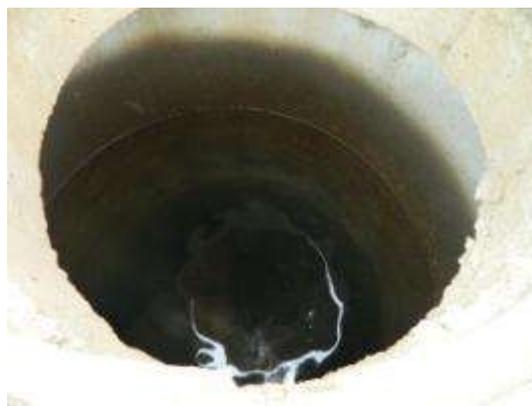
Foto 742 – Abrigo cheio de água

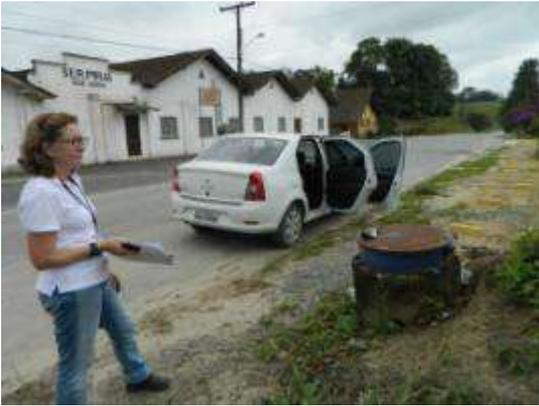
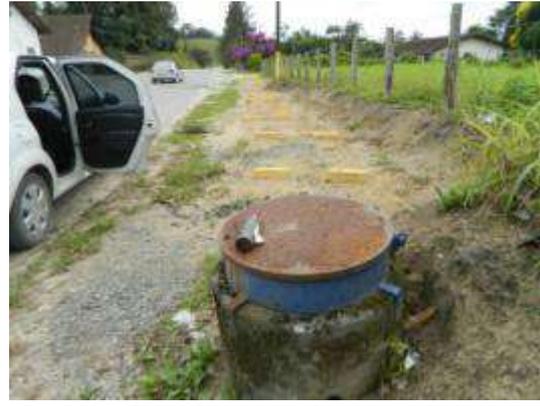
- Falta de equipamento para abrir a tampa do abrigo da adutora de 350 mm;
- Necessidade de repintura da tampa do abrigo da adutora de 350 mm.

Foto 73 – Abrigo da ventosa da adutora de 350 mm

Foto 74 – Abrigo da ventosa da adutora de 350 mm

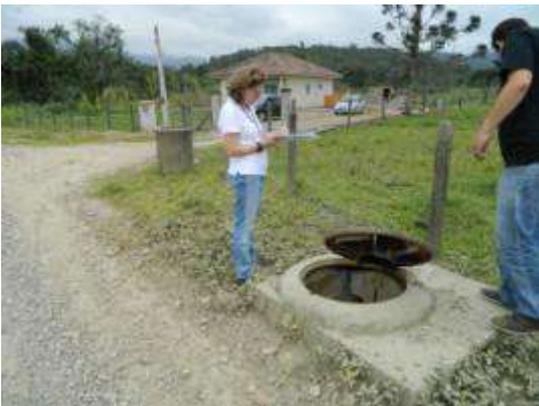
- Necessidade de esgotamento da água de dentro do abrigo;
- Falta de proteção e sinalização adequada da adutora. Instalar “guard rail”.

Foto 75 – Abrigo da descarga da adutora de 700 mm
sem proteção

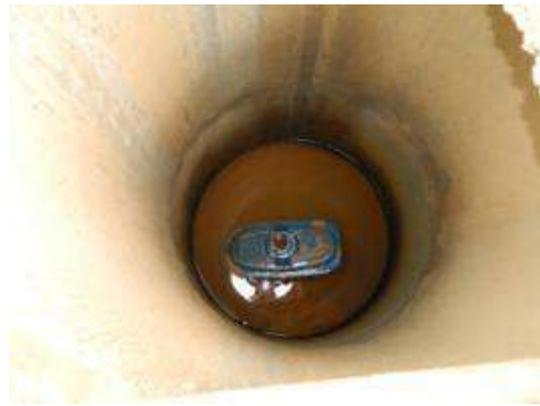
Foto 76 – Abrigo da descarga da adutora de 700 mm
cheio de água

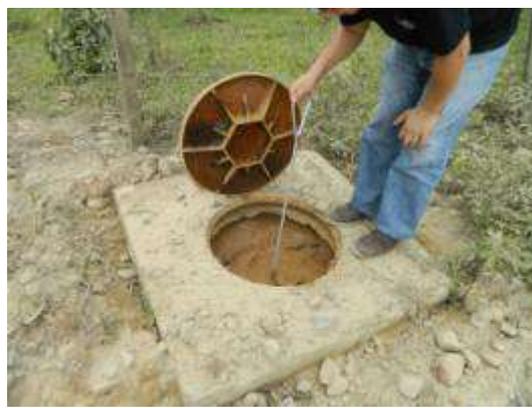
Foto 78 – Abrigo da descarga da adutora de 700 mm, assoreada

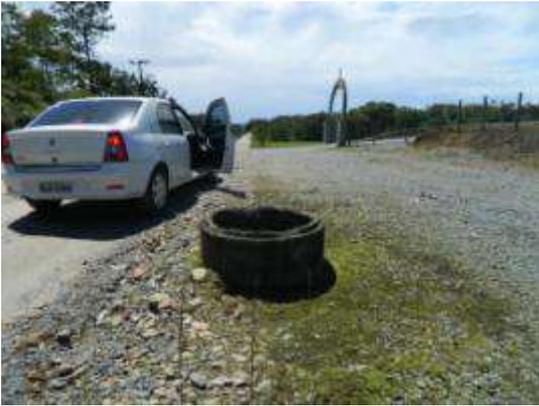
Foto 79 – Abrigo da descarga da adutora de 350 mm

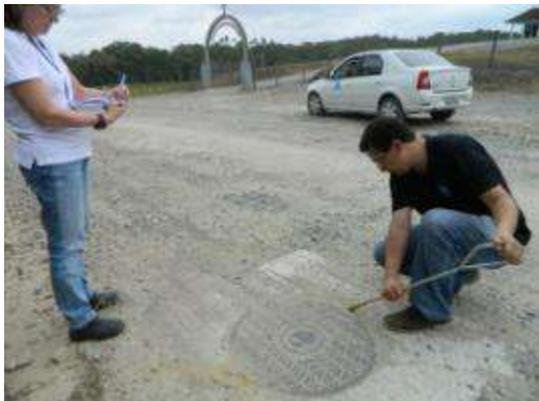
Foto 81 – Abrigo da ventosa da adutora de 700 mm

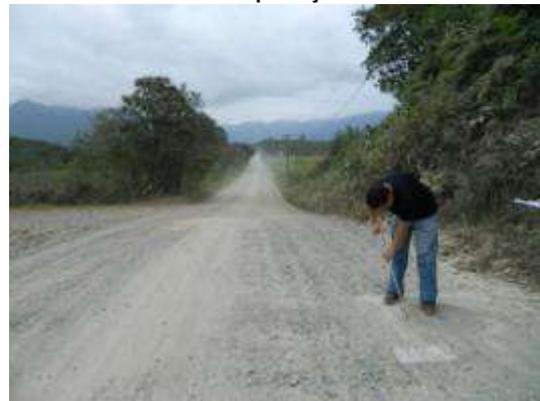
- Necessidade de destravar a tampa do abrigo da adutora de 700 mm;
- Falta de proteção e sinalização adequada da adutora de 350 mm. Instalar “guard rail”. Necessidade de repintura da descarga.

Foto 82 – Tampa do abrigo da ventosa da adutora de 700 mm, travada.

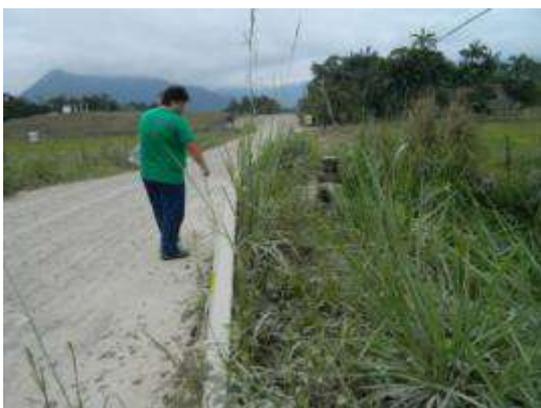
Foto 83 – Adutora de 700 mm

- Adutora de 700 mm necessita de limpeza superficial;
- Necessidade de limpeza da vegetação nas margens junto às adutoras;
- **Falta de proteção e sinalização adequada da adutora de 350 mm. Instalar “guard rail”.**

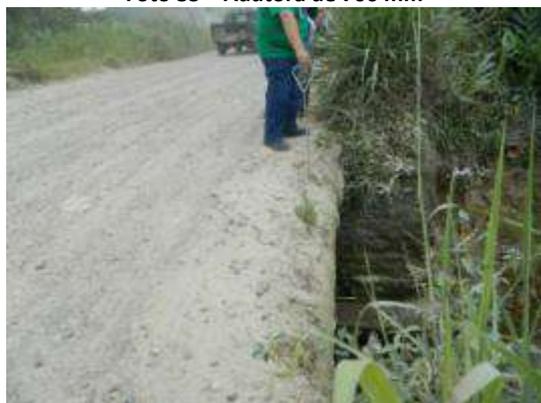
Foto 85 – Adutora de 350 mm exposta

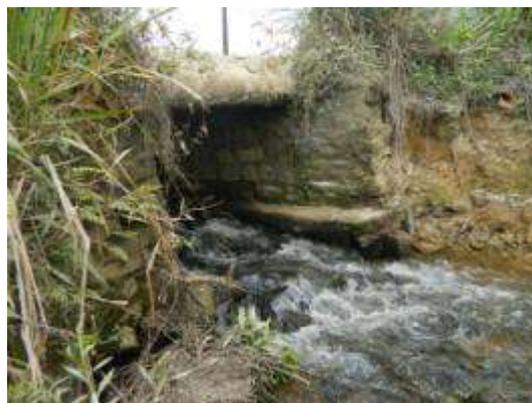
Foto 86 – Erosão junto à adutora de 350 mm

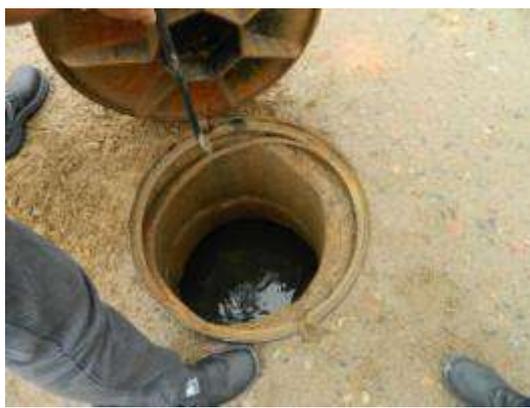
Foto 88 – Abrigo da ventosa da adutora de 350 mm cheio de água

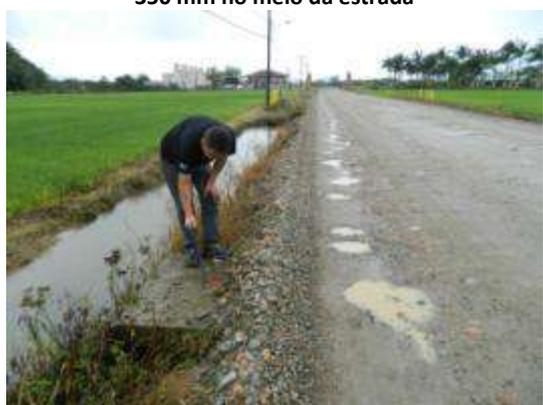
Foto 89 – Abrigo da descarga da adutora de 700 mm na margem da estrada, sem proteção

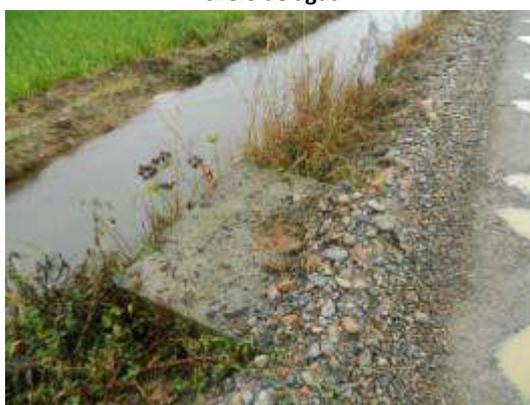
Foto 90 – Tampa do abrigo da descarga da adutora de 700 mm, travada e coberta de detritos.

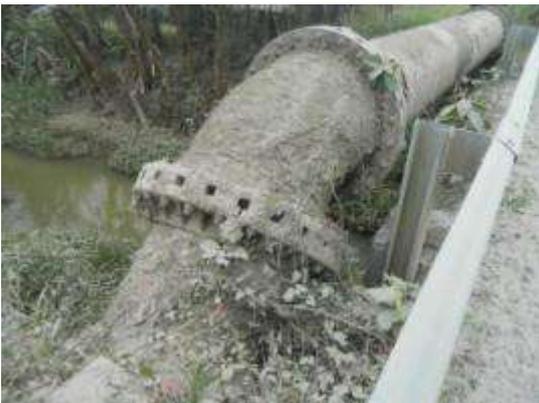
Foto 943 – Adutora de 700 mm

- Necessidade de desobstruir a galeria;
- Necessidade de proteger a descarga da adutora de 350 mm;
- Recompôr as margens do córrego nos dois lados da ponte. Sugere-se o uso de gabião ou de pedra detonada;
- Sugere-se proteger a adutora de 350 mm com o uso de colchão reno;
- Adutora de 700 mm necessita de limpeza superficial.

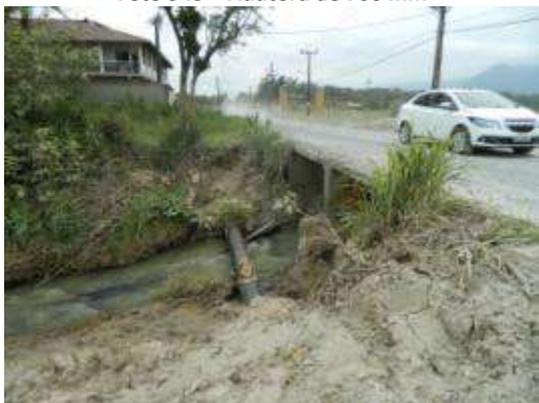
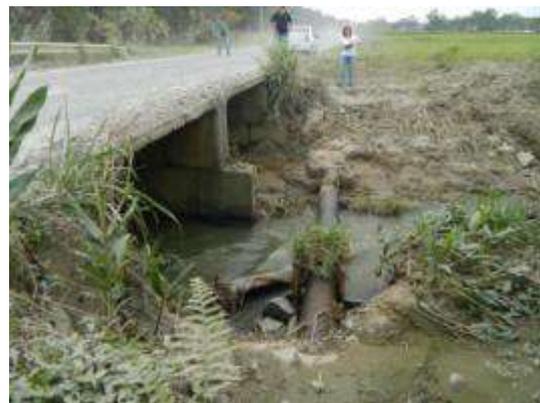
Foto 945 – Adutora de 350 mm

Foto 946 – Adutora de 350 mm

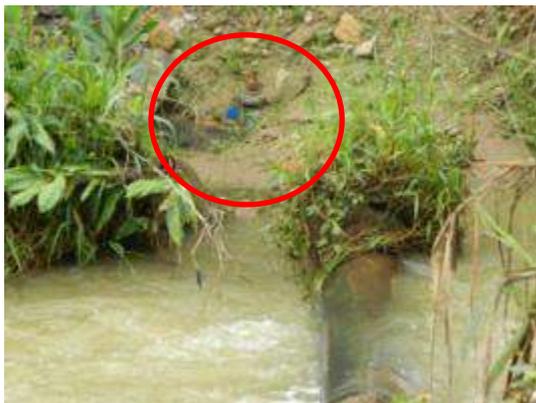
Foto 95 – Descarga da adutora de 350 mm sem proteção e assoreada.

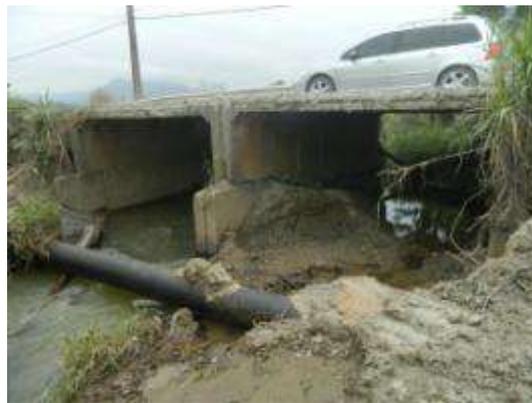
Foto 96 – Galeria assoreada

Foto 97 – Galeria assoreada

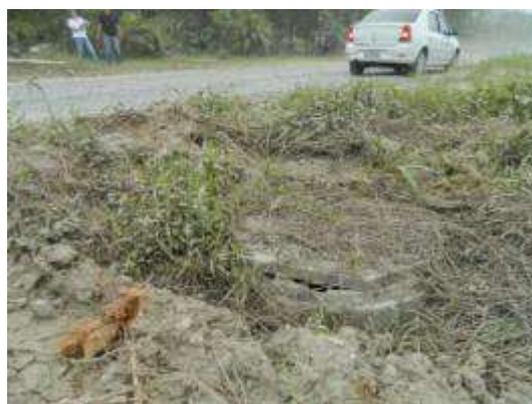
Foto 98 – Tampa do abrigo do registro a adutora de 350 mm levemente deslocada

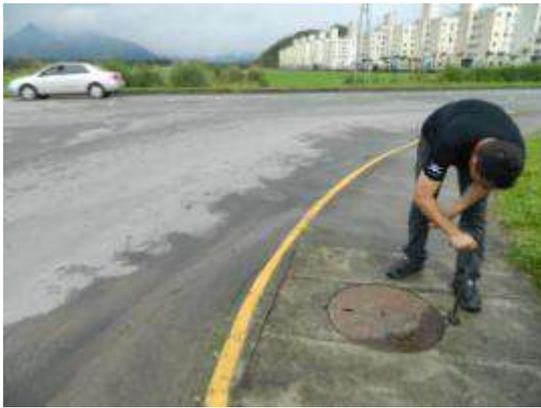
- Falta de equipamento para abrir a tampa da CI da adutora de 700 mm.

Foto 99 – Tampa da CI da adutora de 700 mm

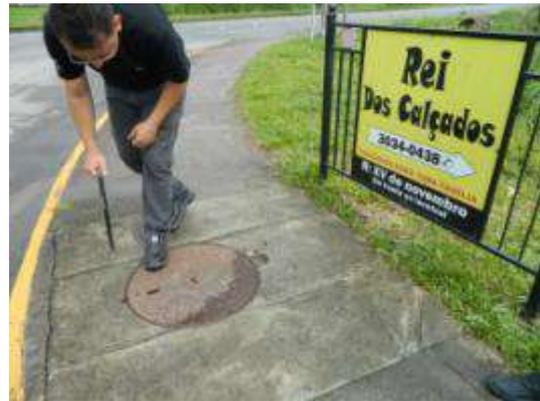
Foto 100 – Tampa travada

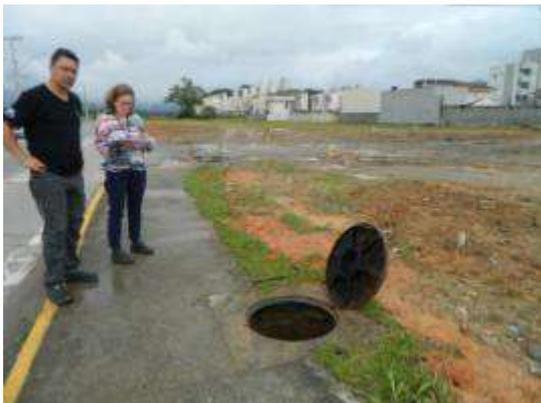
- Necessidade de esgotamento da água do abrigo da adutora de 700 mm;
- Necessidade de limpeza superficial.

Foto 4701 – Abrigo da descarga da adutora 700 mm

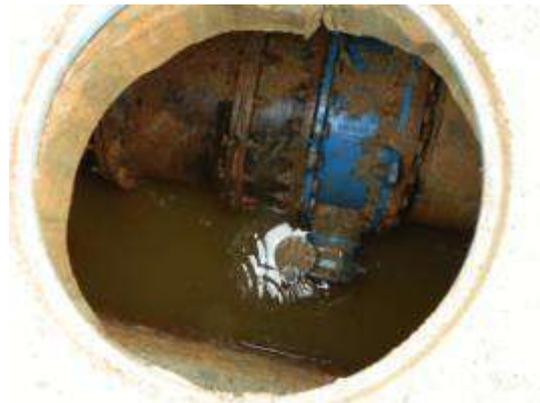
Foto 1048 – Descarga da adutora 700 mm

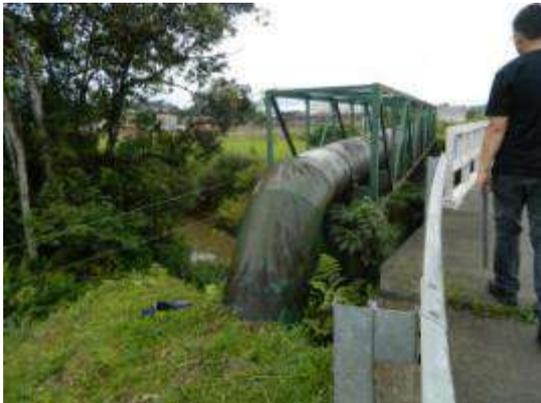
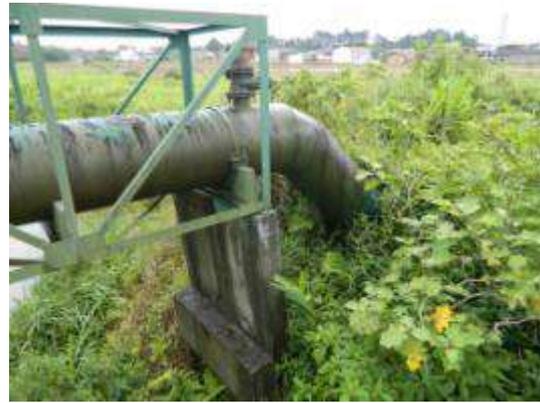
- Necessidade de repintura da ventosa;
- Necessidade de limpeza superficial;
- Necessidade de limpeza da vegetação.

Foto 4903 – Adutora de 700 mm

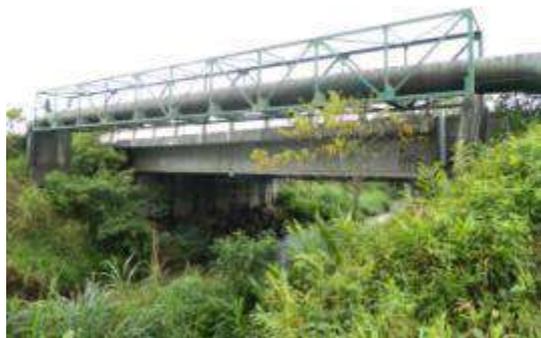
Foto 105 – Treliza da adutora de 700 mm

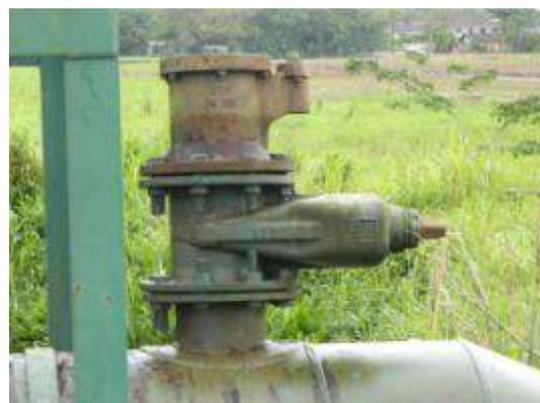
Foto 106 – Ventosa da adutora de 700 mm

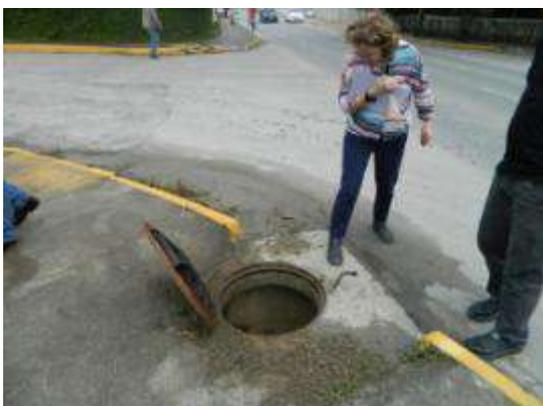
- Necessidade de esgotamento da água do abrigo da adutora de 700 mm.

Foto 5007 – Abrigo da descarga da adutora 700 mm

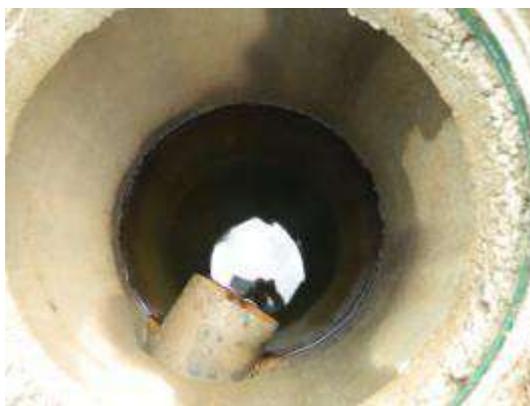
Foto 108 – Abrigo da descarga cheio de água

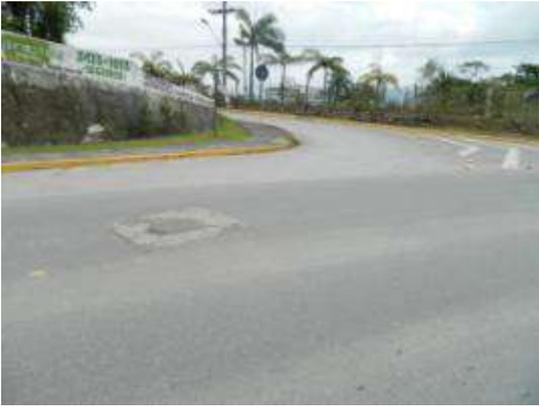
- Necessidade de desobstrução da tampa do abrigo da ventosa.

Foto 5109 – Tampa do abrigo da ventosa da adutora de 700 mm

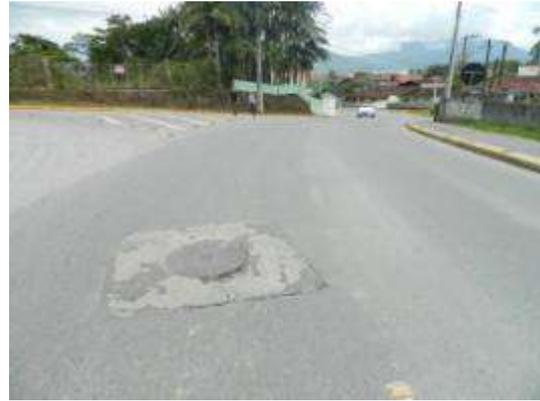
Foto 110 – Tampa coberta de asfalto

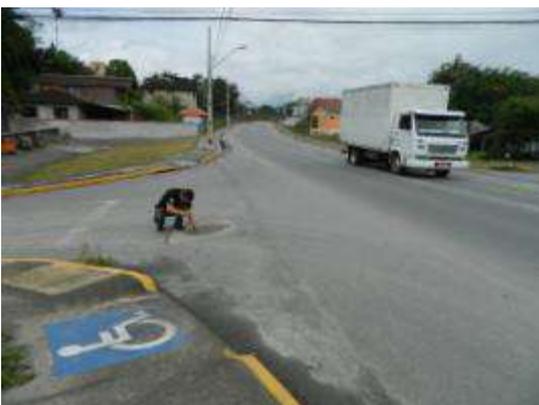
- Necessidade de esgotamento da água do abrigo da adutora de 700 mm;
- Necessidade de limpeza superficial.

Foto 5211 – Tampa do abrigo da descarga da adutora de 700 mm

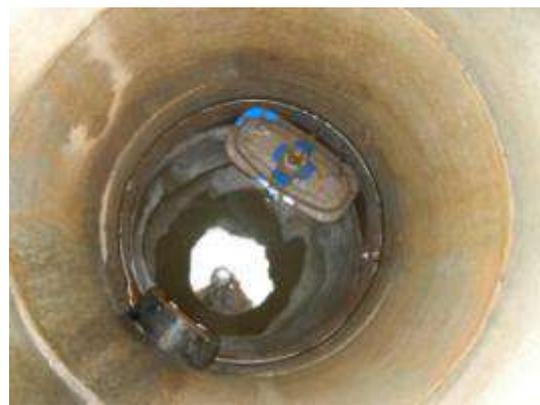
Foto 1153 – Abrigo da descarga com água

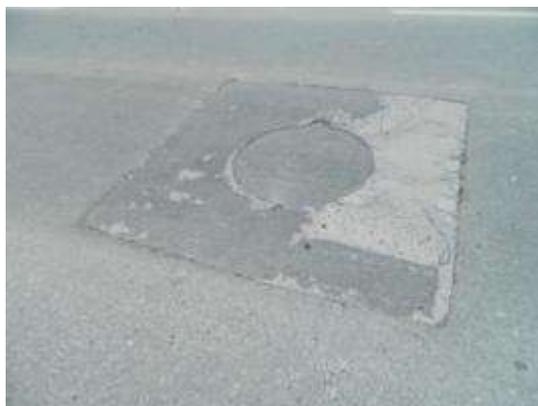
- Necessidade de desobstrução da tampa do abrigo da ventosa.

Foto 5413 – Tampa coberta de asfalto

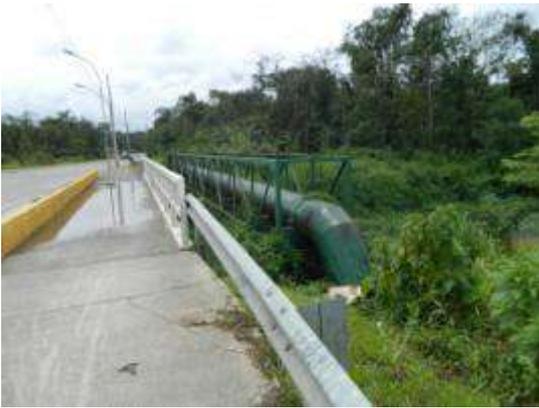
- Necessidade de desassorear o abrigo da descarga da adutora;
- Necessidade de limpeza superficial da adutora;
- Necessidade de limpeza da vegetação.

Foto 5514 – Adutora de 700 mm com treliça

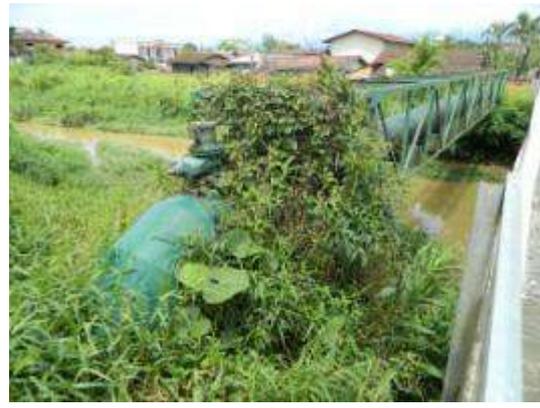
Foto 115 – Ventosa da adutora de 700 mm

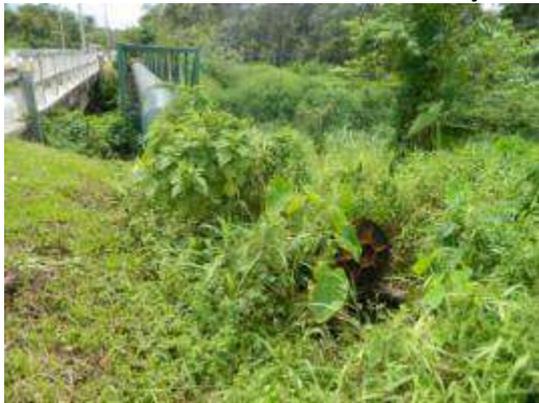
Foto 116 – Tamba do abrigo da descarga da adutora de 700 mm

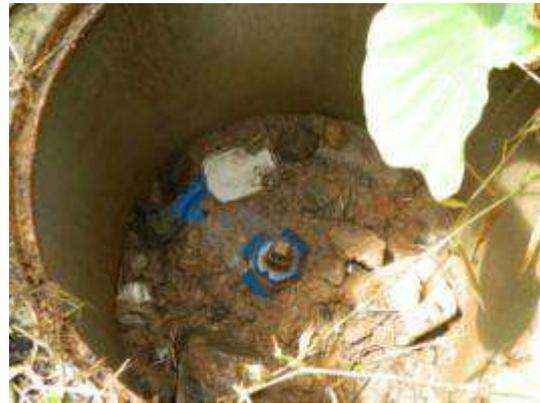
Foto 117 – Abrigo da descarga da adutora de 700 mm assoreada

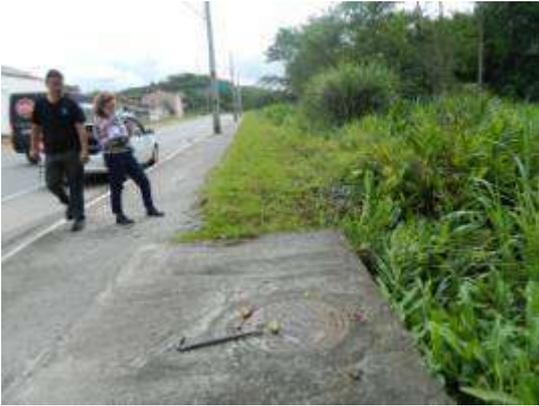
- Necessidade de esgotar o abrigo da descarga da adutora;
- Retirar o escoramento de madeira de dentro do abrigo;
- Necessidade de limpeza superficial da adutora e descarga.

Foto 5618 – Tampa do abrigo da descarga da adutora de 700 mm

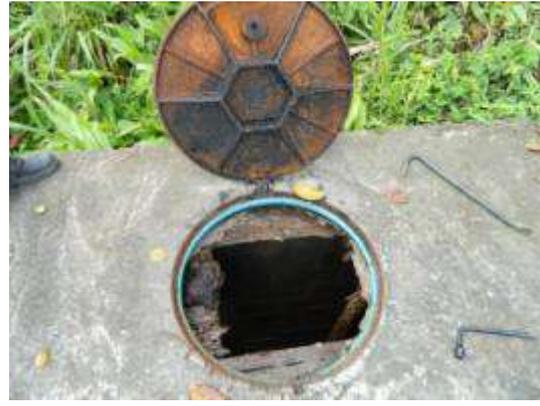
Foto 119 – Tampa do abrigo da descarga da adutora de 700 mm com resto da caixaria

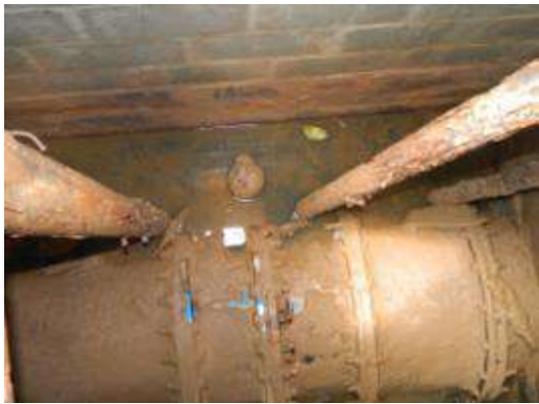
Foto 120 – Abrigo da descarga com água

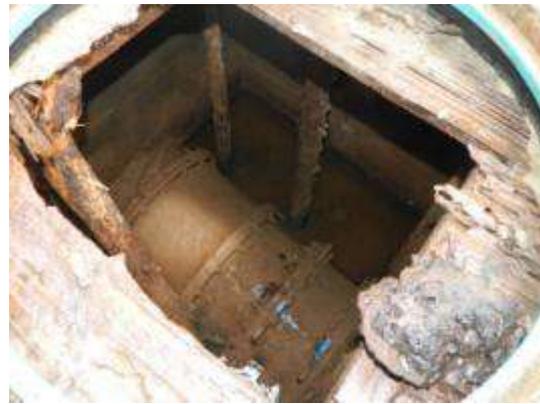
Foto 121 – Abrigo da descarga com resto da caixaria

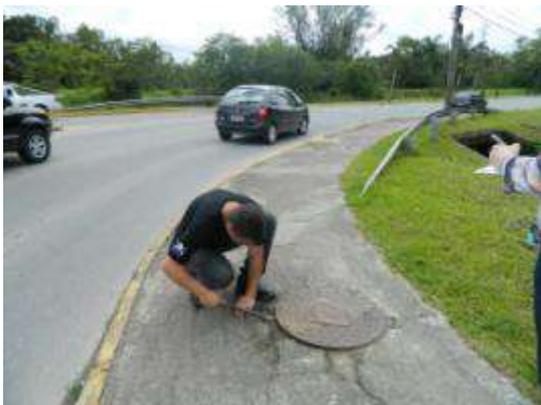
- Necessidade de esgotar o abrigo do registro de manobra da adutora.

Foto 5722 – Tampa do abrigo do registro de manobra da adutora de 700 mm

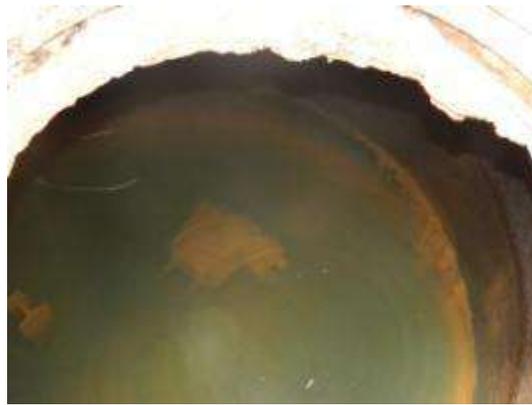
Foto 123 – Abrigo do registro de manobra cheio de água

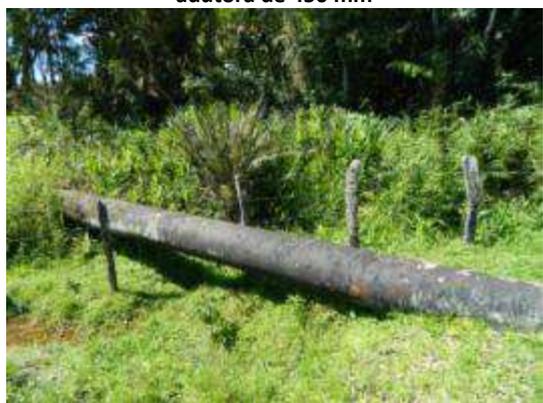
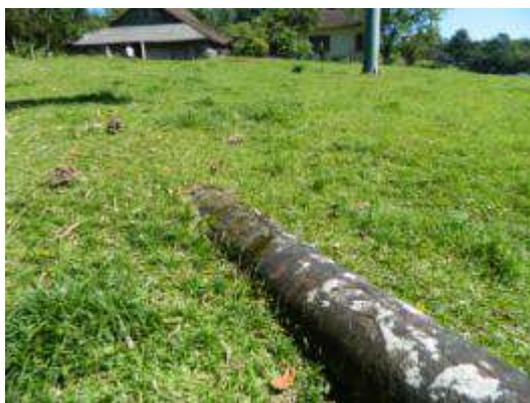
Adutora de 450 mm passa por dentro da propriedade. Há um tamponamento no local que tinha uma ventosa, que atualmente, apresenta vazamento. Mais à frente, ainda na mesma propriedade, há um pequeno trecho aéreo da adutora, que passa sobre um pequeno filete de água, que apresenta deterioração avançada do revestimento e com corrosão ativa no trecho exposto.

- Vazamento no local da antiga ventosa;
- Necessidade de reparo completo do revestimento no trecho aéreo.

Foto 126 – Adutora de 450 mm

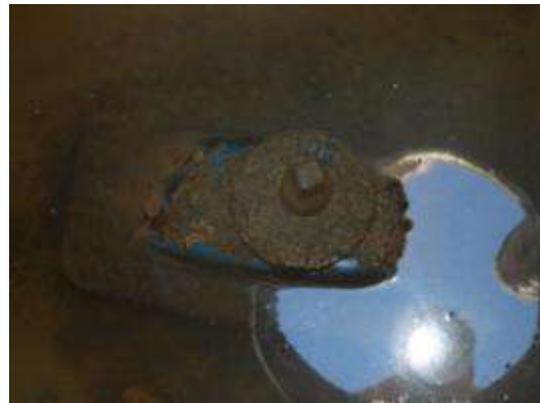
Foto 129 – Abrigo do registro de manobra da adutora de 700 mm com água

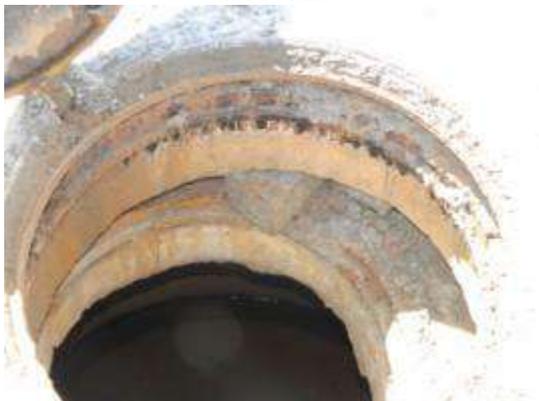
Foto 130 – Estrutura de concreto do abrigo da adutora de 700 mm em cima de outra estrutura de concreto

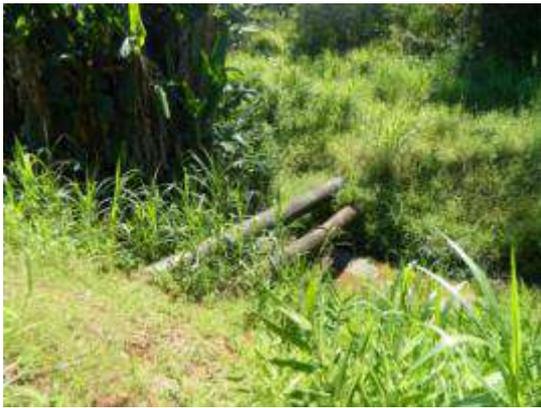
As adutoras de 350 mm e 450 mm passam dentro da área da EXPOVILLE. As adutoras ficam aéreas na travessia de um córrego; ambas possuem um ponto de pitometria. As adutoras necessitam de repintura. A adutora de 350 mm está levemente flexionada e o ponto de pitometria apresenta vazamento. Adentrando a mata, as adutoras apresentam baixa cobertura em terreno encharcado. Mais adiante, as descargas estão desprotegidas contra vandalismo.

- Sanar o vazamento do ponto de pitometria na adutora 350 mm;
- Adutoras com baixa cobertura;
- Necessidade de proteger as descargas das adutoras contra vandalismo;
- Necessidade de repintura e limpeza superficial das adutoras no trecho aéreo.
- Necessidade de roçada/limpeza.

Foto 6034 – Adutoras de 350 mm e 450 mm

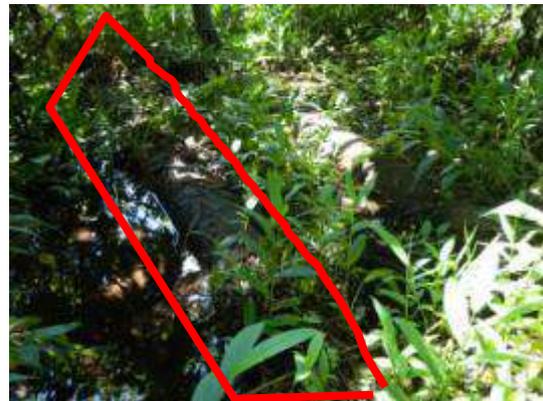
Foto 137 – Adutoras com baixa cobertura

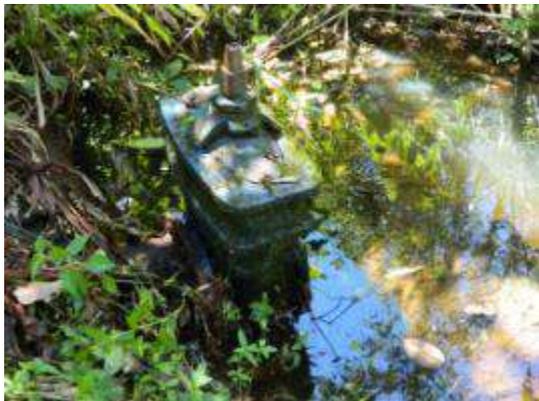
Foto 138 – Descarga da adutora de 350 mm

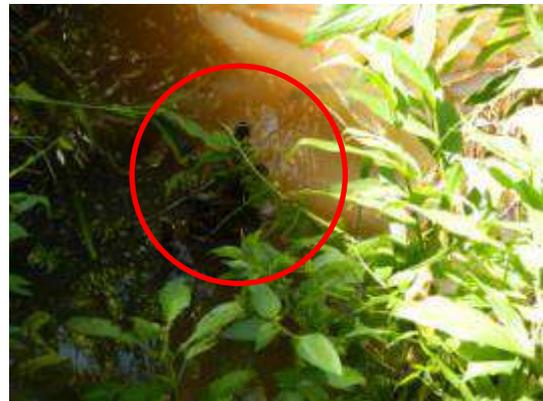
Foto 139 – Descarga da adutora de 450 mm

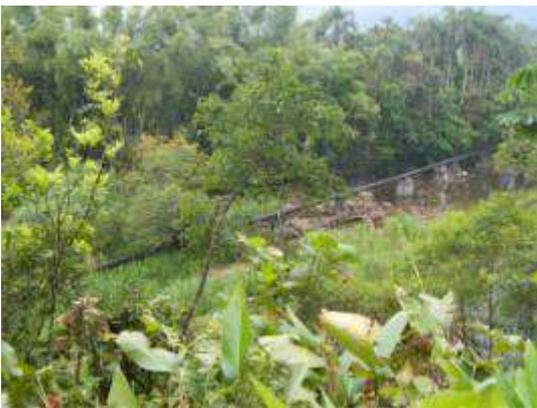
- Existência de troncos encostados na adutora;
- Necessidade de limpeza superficial da adutora.

Foto 6140 – Adutora de 450 mm sobre pilares

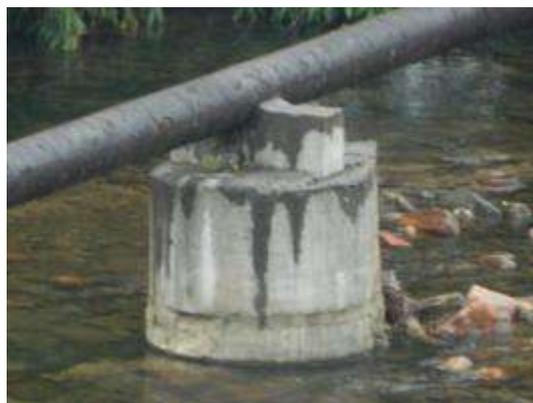
Foto 142 – Detalhe do apoio

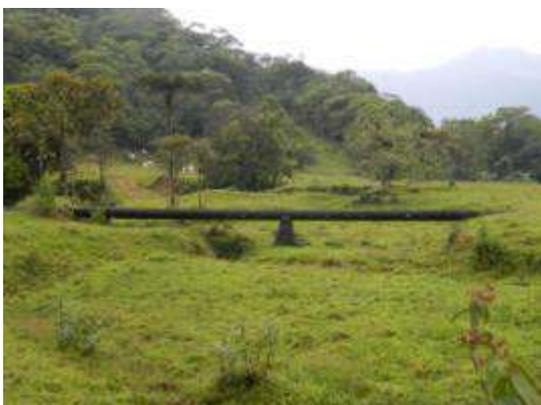
- Necessidade de limpeza superficial.

Foto 6243 – Adutora de 450 mm

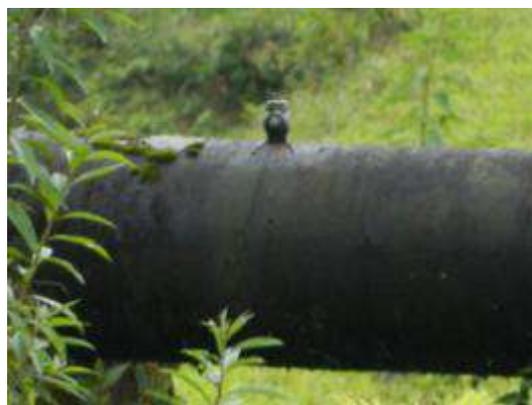
Foto 144 – Ponto de pitometria da adutora de 450 mm

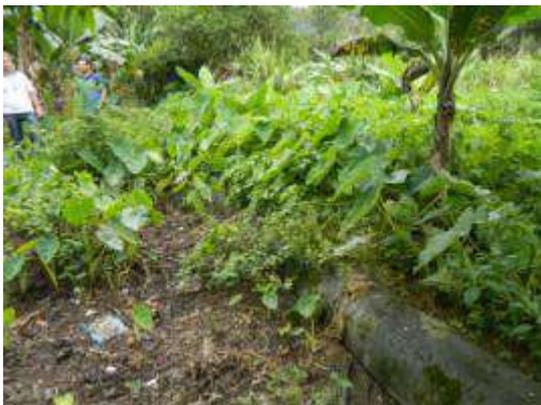
A adutora de 450 mm passa dentro de propriedades particulares. A adutora passa embaixo de uma pocilga. Mais à frente, a adutora apresenta baixa cobertura e falhas no revestimento. No local, há uma plantação de Taiá que é adubada com as fezes dos porcos, oferecendo grande risco de contaminação da água, em caso de vazamento.

- Falha no revestimento;
- Necessidade de limpeza superficial da adutora.
- Pocilga em área non aedificandi

Foto 6345 – Adutora de 450 mm com baixa cobertura

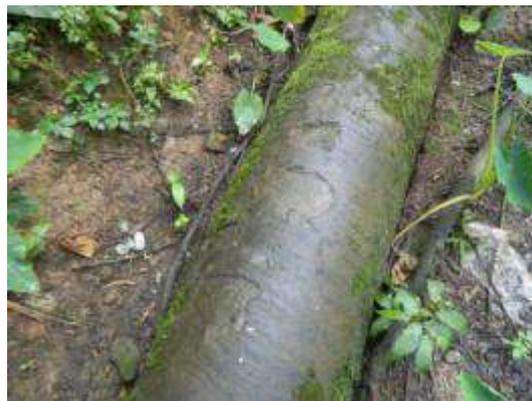
Foto 146 – Falha no revestimento da adutora

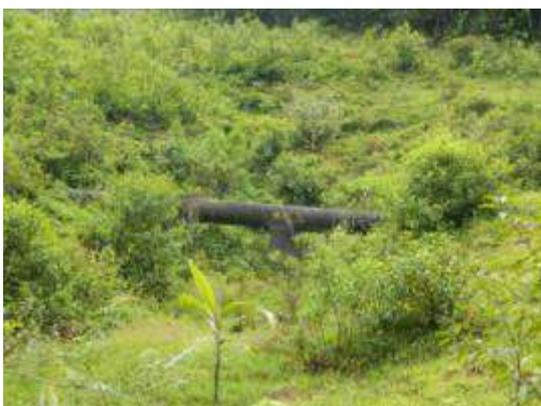
- Necessidade de limpeza superficial.

Foto 6447 – Adutora de 450 mm

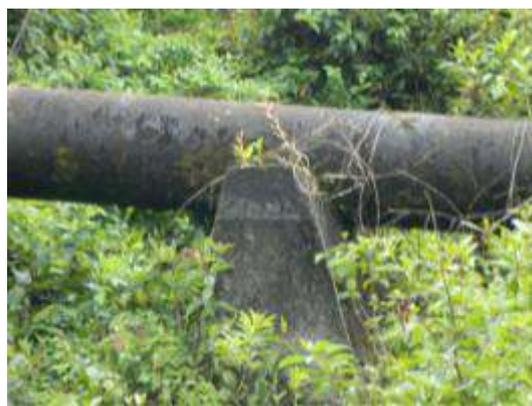
Foto 148 – Apoio da adutora de 450 mm

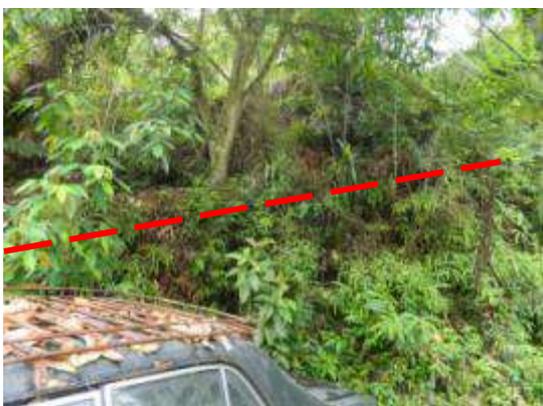
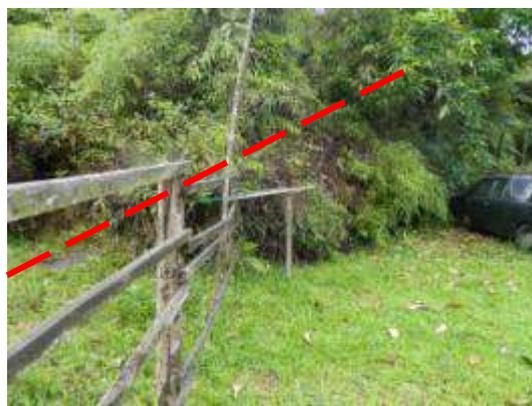
- Necessidade de limpeza superficial e de vegetação.

Foto 6549 – Adutora de 450 mm

Foto 150 – Adutora de 450 mm

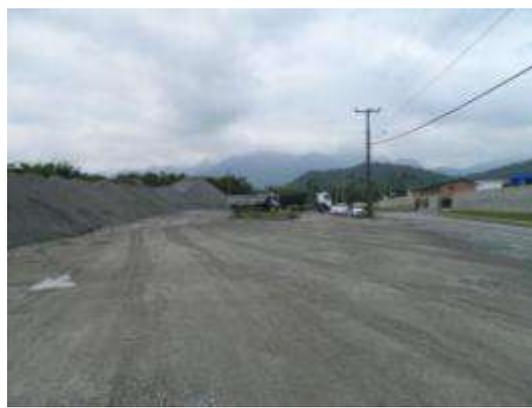
Foto 1567 – Material sobre a adutora de 450 mm

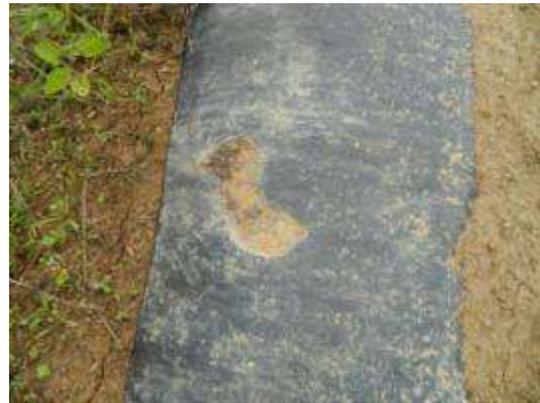
Após a Pedreira Vogelsanger, a adutora 450 mm cruza uma arrozeira. Histórico de conflitos de uso e ocupação. A adutora cruza o acesso à arrozeira, fazendo a função de lombada. Neste local, a adutora não tem mais revestimento e apresenta corrosão ativa. Grande extensão da adutora com baixa cobertura.

- Risco de rompimento devido à passagem de tratores sobre a tubulação;
- Risco de contaminação da água por agrotóxicos, em caso de vazamento;
- Necessidade de reparar revestimento.

Foto 156 – Falha no revestimento na adutora

- Providenciar a sobre cobertura dos trechos que se encontram com a geratriz superior exposta. Mas antes, devem-se realizar os reparos que forem necessários, como: tratamento dos pontos com corrosão, revestimento, pintura...;

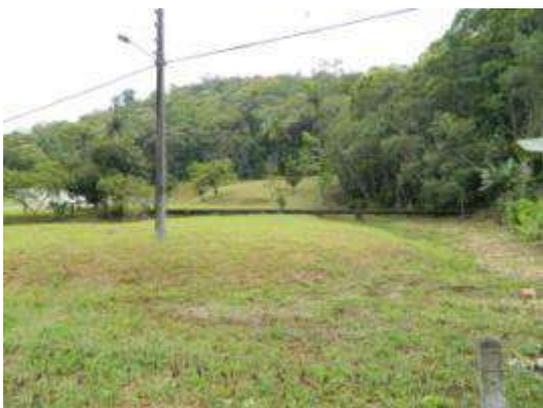
- Necessidade de limpeza superficial.

Foto 6957 – Adutora de 450 mm

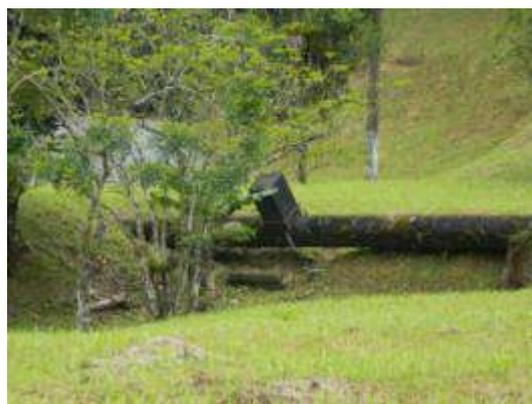
Foto 158 – Proteção contra vandalismo

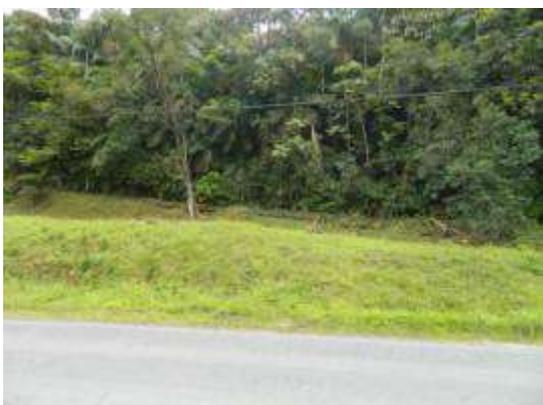
Adutora 450 mm no bairro Vila Nova. A adutora cruza o bairro dentro de lotes particulares, onde há edificações, e em alguns trechos há áreas non aedificandi devido à valas de drenagem pluvial. Local com conflitos de uso em todo o trecho. Adutora está aparente em diversos pontos, e apresenta falhas no revestimento e corrosão ativa. Necessidade de manutenção e limpeza da área.

- Revestimento deteriorado e corrosão ativa;
- Necessidade de limpeza superficial e de vegetação.

Foto 7059 – Adutora de 450 mm
