RELATÓRIO 15/2016

AUDITORIA DE ADUTORAS E REDES

Dezembro/2016

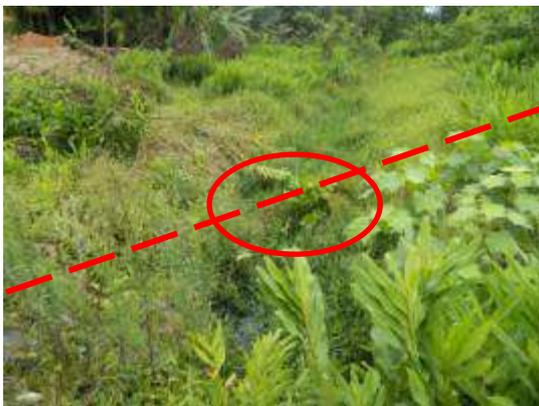
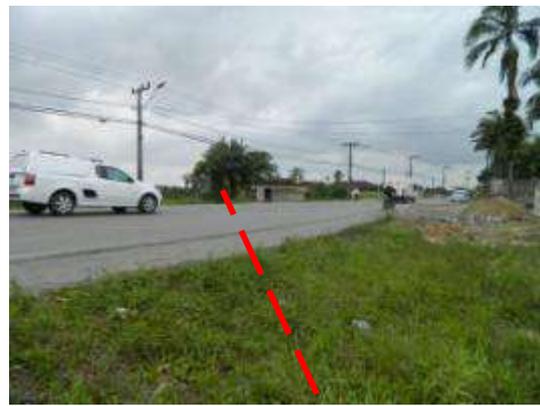
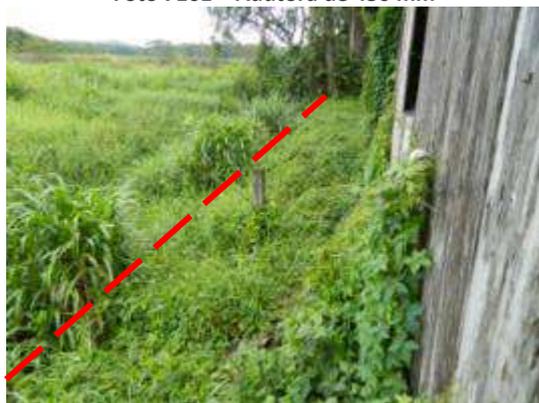
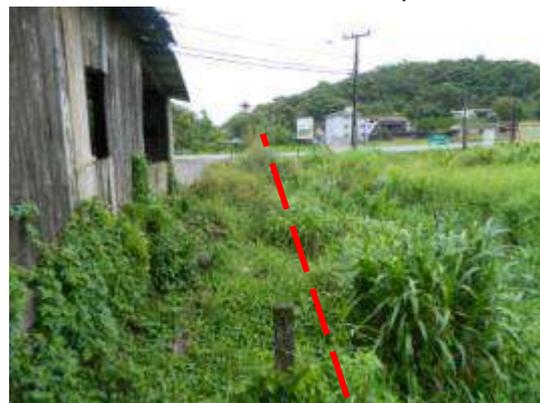
- Necessidade de limpeza da vegetação.

Foto 7161 – Adutora de 450 mm

Foto 1672 – Cruzamento da adutora pela SC-108

Foto 1673 – Adutora de 450 mm, vegetação alta

Foto 1674 – Adutora de 450 mm, vegetação alta

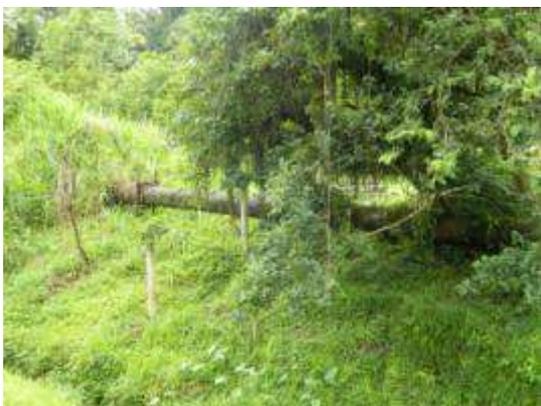
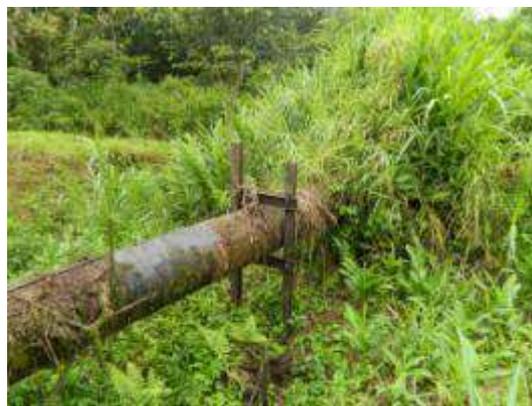
Rua Ricardo Baumer, 364 (final da rua), na lateral da propriedade a adutora de 450mm passa paralela à vala de arroseira e tem um trecho aéreo com apoios. Boa parte da adutora está encoberta por vegetação. Deterioração do revestimento e reparos na adutora evidenciados. Segundo o proprietário, no passado houve um grande vazamento. Informou, também, que mais à frente, aproximadamente trinta metros, a adutora segue aérea cruzando um rio, com um vão de aproximadamente dez metros. Não foi possível chegar ao local devido à alta vegetação.

- Revestimento deteriorado e corrosão ativa;
- Necessidade de limpeza superficial;
- Necessidade de limpeza da vegetação, para verificar a integridade da adutora, principalmente no cruzamento do rio.

Foto 7565 – Adutora de 450 mm

Foto 166 – Adutora de 450 mm com apoio

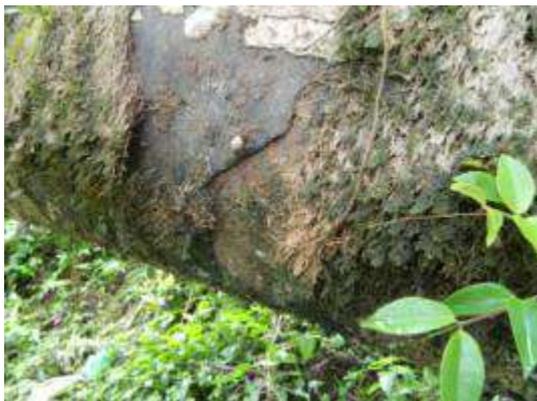
Foto 167 – Falha no revestimento da adutora

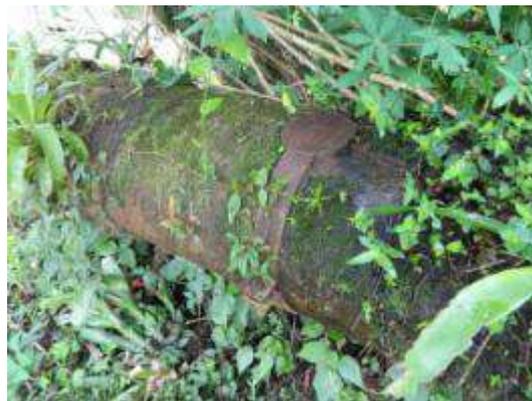
Foto 168 – Reparo da adutora de 450 mm

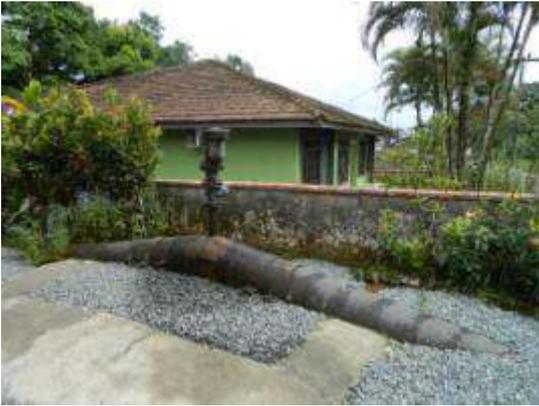
A adutora 450 mm possui uma ventosa, com vazamento, e passa ao lado do muro da residência, atravessa a rua e segue por uma trilha em terreno baldio até a Rua Pastor Lioeses Domiciano. Na trilha do terreno baldio, a adutora está aparente e há um registro de descarga sem proteção contra vandalismo. A proprietária questionou a equipe técnica da AMAE e o técnico da CAJ se o trecho aéreo, dentro de sua propriedade será retirado pela Companhia quando a adutora for desativada, pois atualmente não pode ampliar sua garagem.

- Vazamento na ventosa;
- Descarga sem proteção contra vandalismo;
- Necessidade de limpeza superficial e da vegetação.

Foto 7669 – Adutora de 450 mm

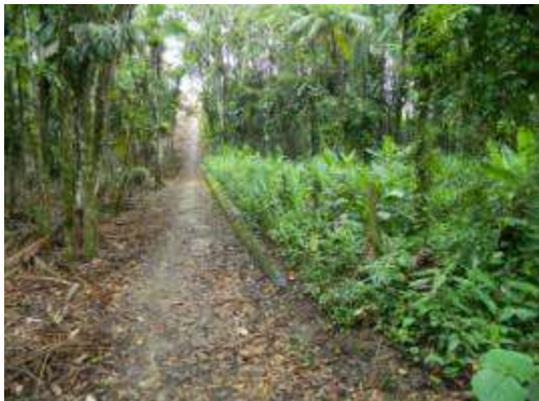
Foto 171 – Trilha por onde passa a adutora de 450 mm

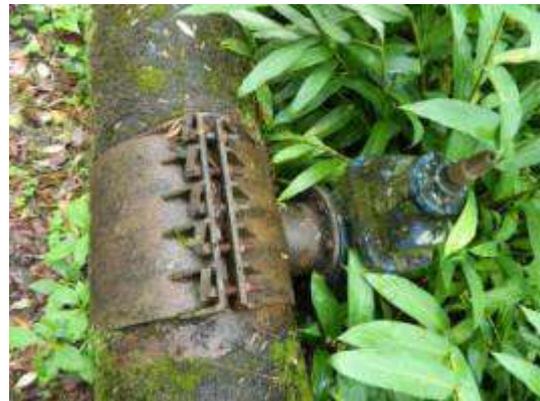
Foto 172 – Descarga da adutora de 450 mm na trilha

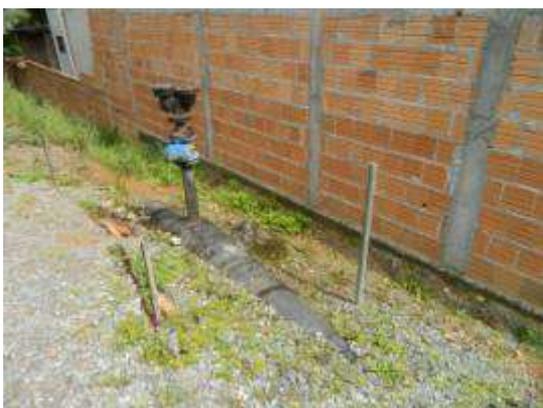
Final da trilha, ao lado da residência nº 209, a adutora 450mm possui uma ventosa com estado avançado de corrosão. A partir deste trecho a adutora segue enterrada por mais um trecho. Há construções na faixa não edificável.

- Conexão da ventosa com avançado processo de corrosão;
- Necessidade de repintura.

Foto 7773 – Ventosa da adutora de 450 mm

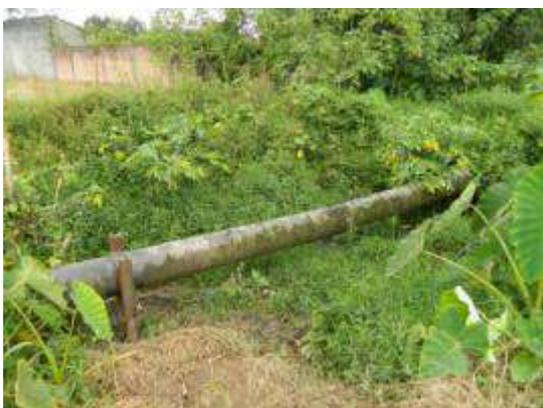
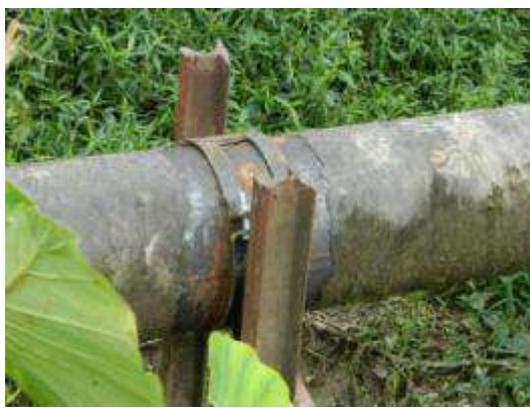
A adutora 450 mm tem um trecho aéreo que cruza um pequeno córrego. O técnico da CAJ informou que neste local na semana anterior, houve um grande vazamento. Foi realizado reparo com abraçadeira. Ao lado da abraçadeira, não foi realizado pintura ou reparo do revestimento. Com a vegetação alta, não foi possível avaliar os apoios da adutora e as margens do córrego.

- Falta de pintura ou reparo do revestimento ao lado da abraçadeira.
- Necessidade de limpeza da vegetação.

Foto 7875 – Adutora de 450 mm

Foto 176 – Reparo na adutora de 450 mm

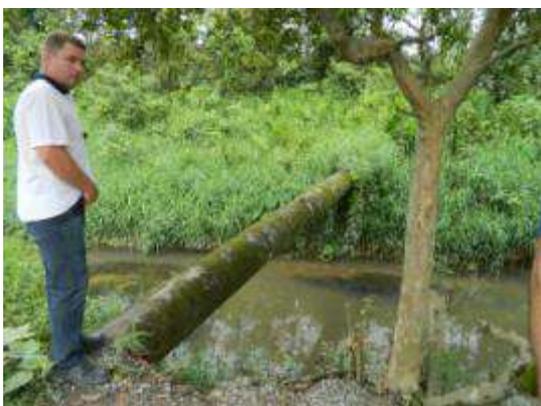
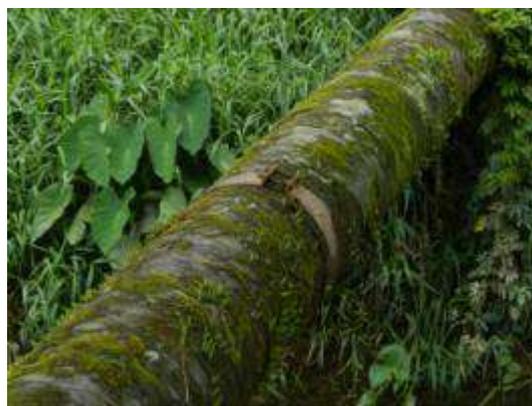
- Necessidade de limpeza superficial e da vegetação nas margens.

Foto 7977 – Adutora de 450 mm

Foto 178 – Abraçadeira na adutora de 450 mm

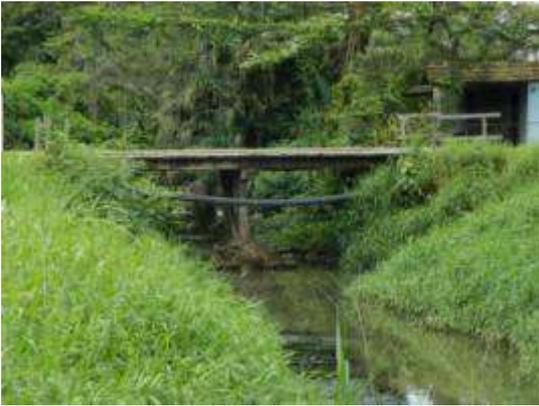
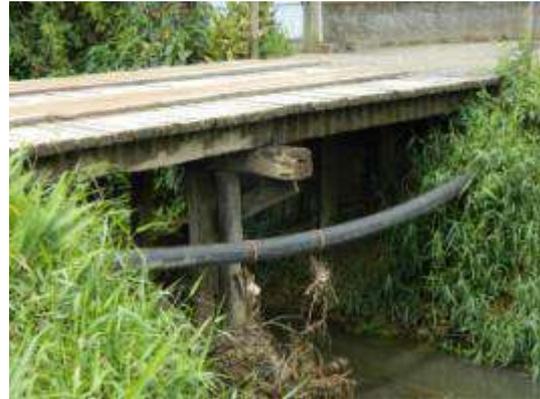
- Fixação da rede solta;
- Necessidade de limpeza da vegetação nas margens.

Foto 8079 – Rede de 150 mm

Foto 180 – Rede de 150 mm pendurada

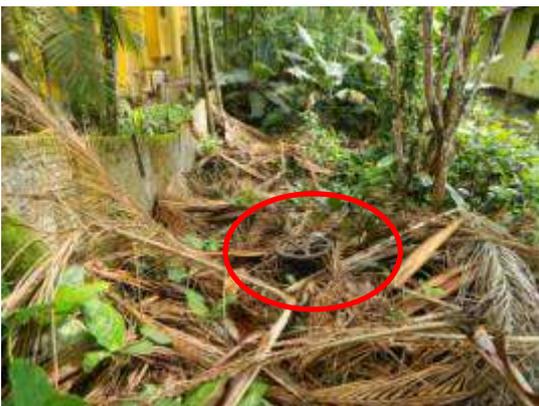
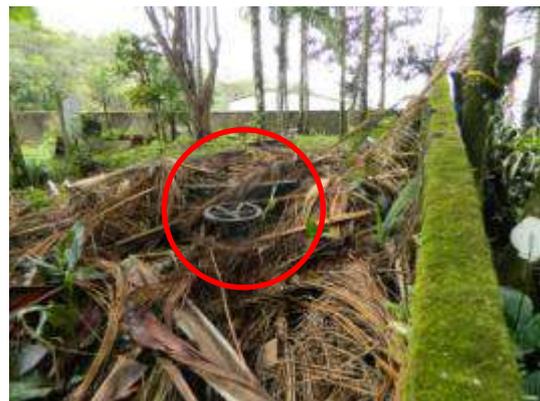
A adutora 450 mm passa dentro da propriedade e possui uma descarga. A descarga está coberta pela vegetação, tendo apenas o volante visível. A proprietária informou que no passado, quando houve um vazamento a força da água derrubou o muro.

- Descarga sem proteção;
- Necessidade de limpeza da vegetação.

Foto 8181 – Descarga da adutora de 450 mm, com entulho.

Foto 182 – Descarga da adutora de 450 mm

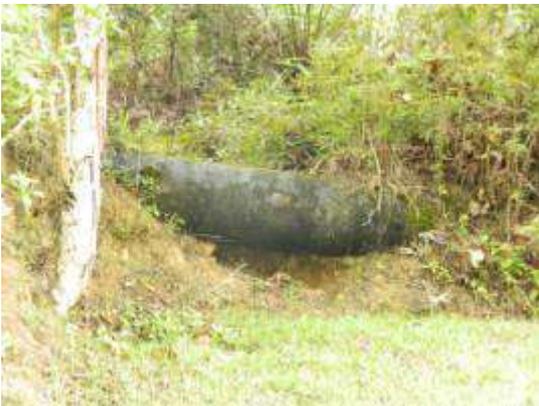
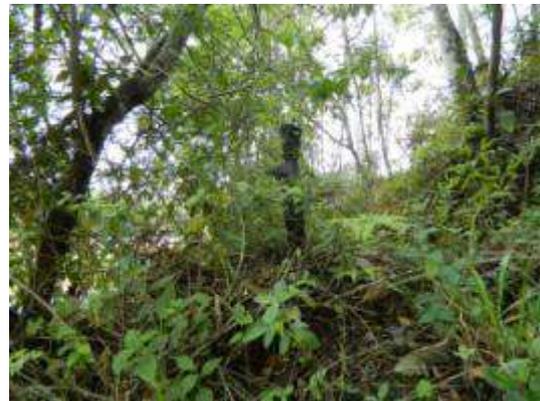
- Necessidade de limpeza da vegetação.

Foto 8283 – Adutora de 450 mm

Foto 184 – Ventosa da adutora de 450 mm
