Relatório Fotográfico de Vistoria nº 083.22.VT

Rua XV de Novembro, nº 1383

Data da Vistoria: 18/04/2022

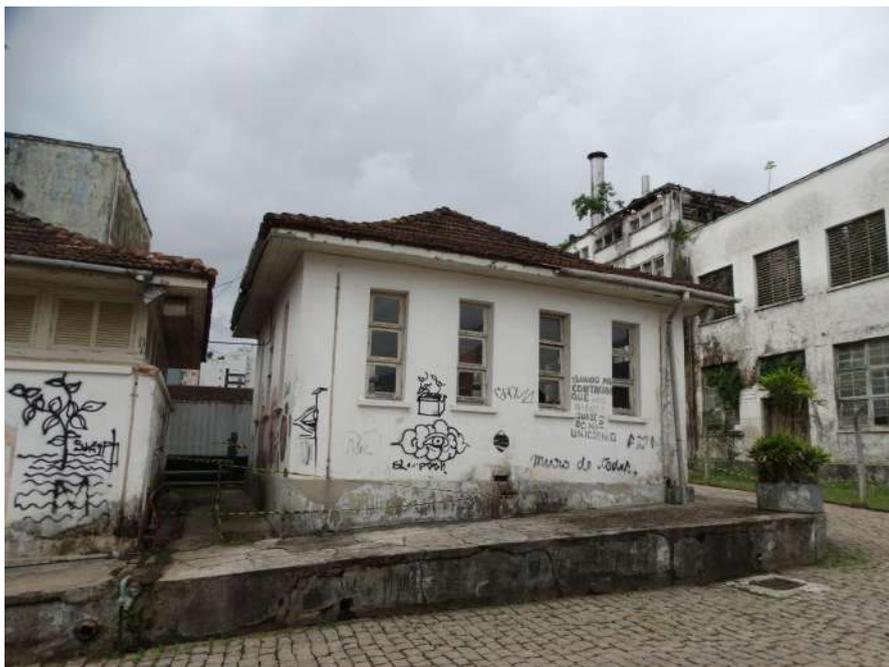
Imagem 055: Bloco 3

Estado de conservação: Regular

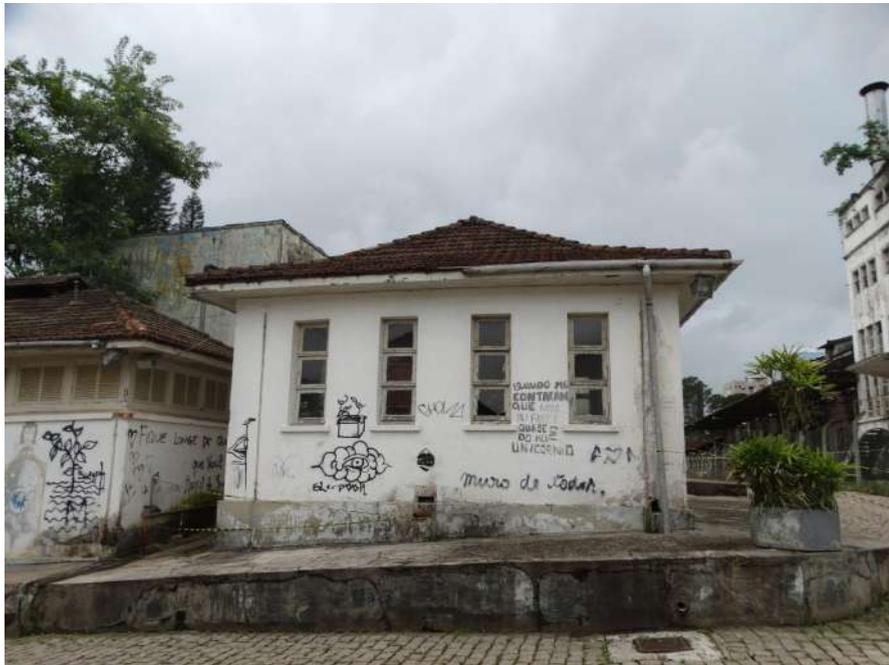
Imagem 056: Bloco 3

Estado de conservação: Regular

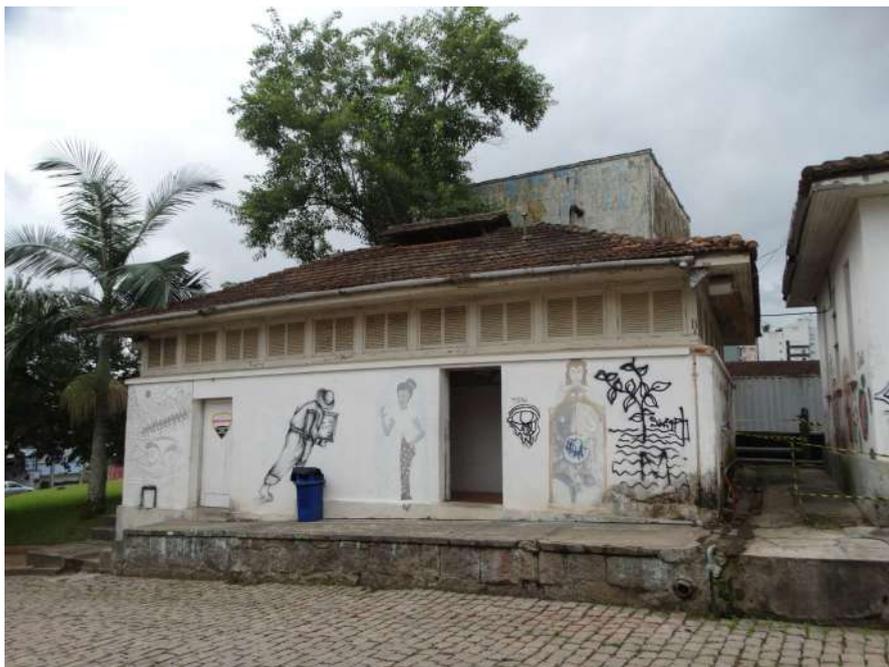
Imagem 059: Bloco 4

Estado de conservação: Regular

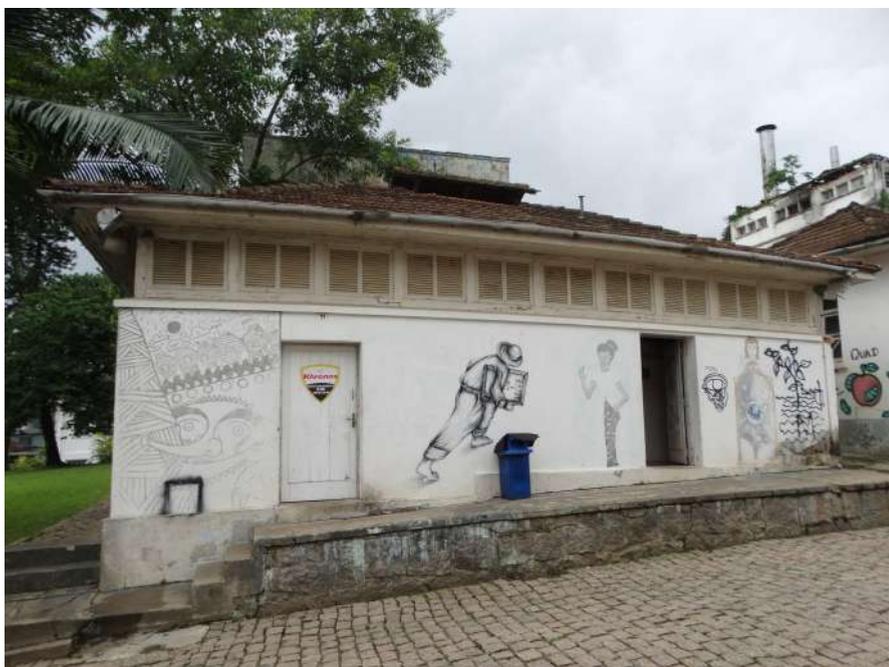
Imagem 060: Bloco 4

Estado de conservação: Regular

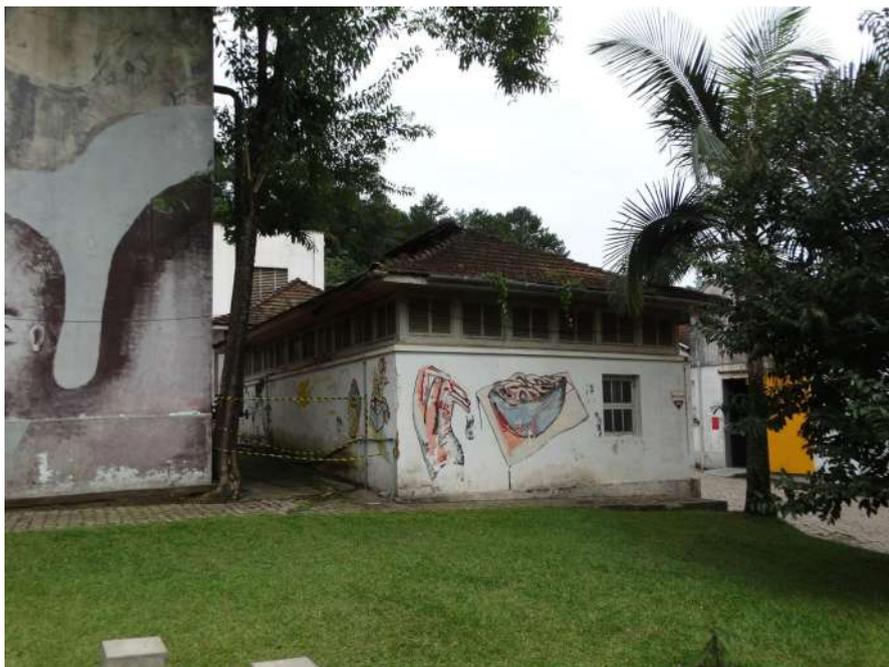
Imagem 061: Bloco 4

Estado de conservação: Regular

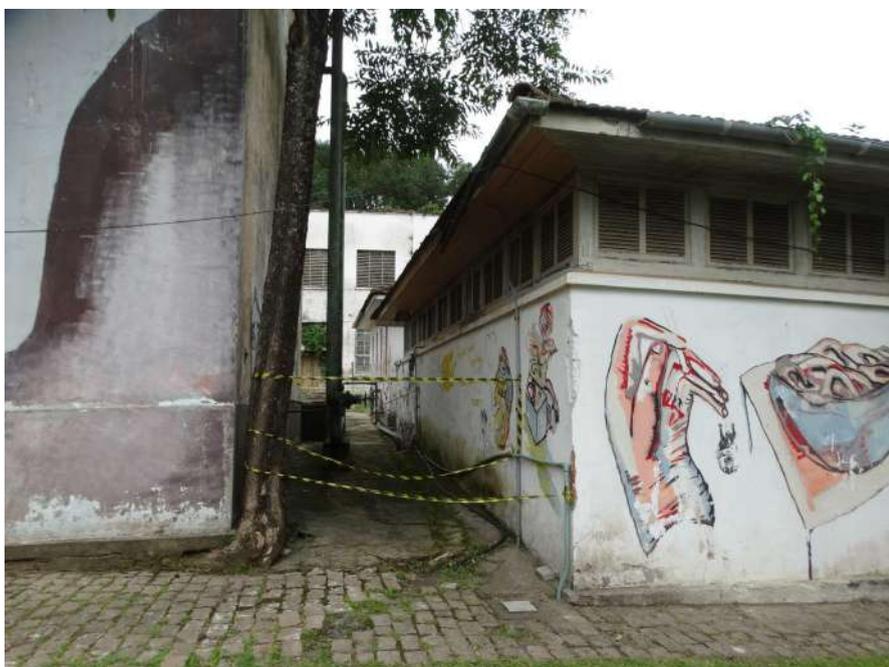
Imagem 062: Bloco 4

Estado de conservação: Regular

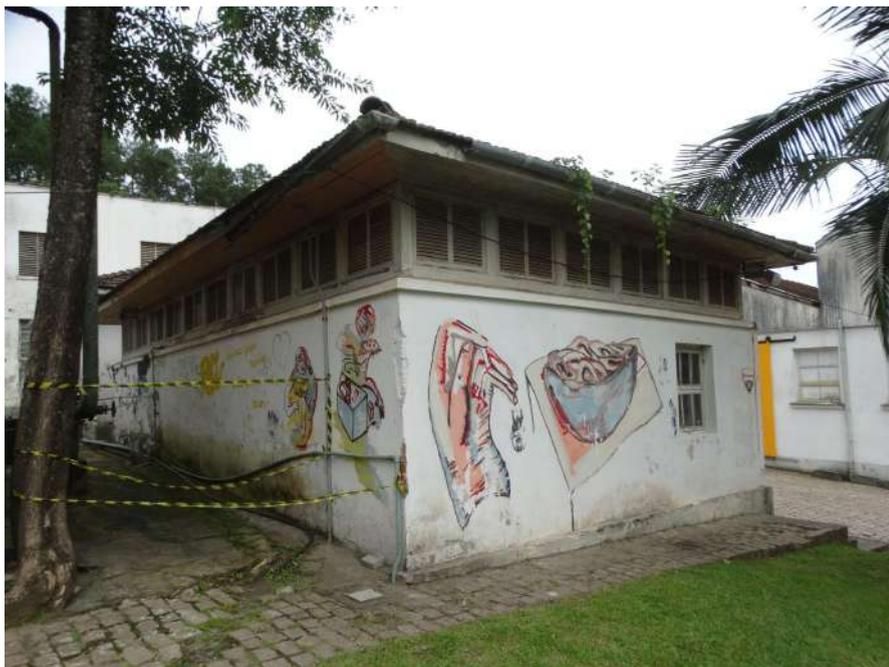
Imagem 063: Bloco 4

Estado de conservação: Regular

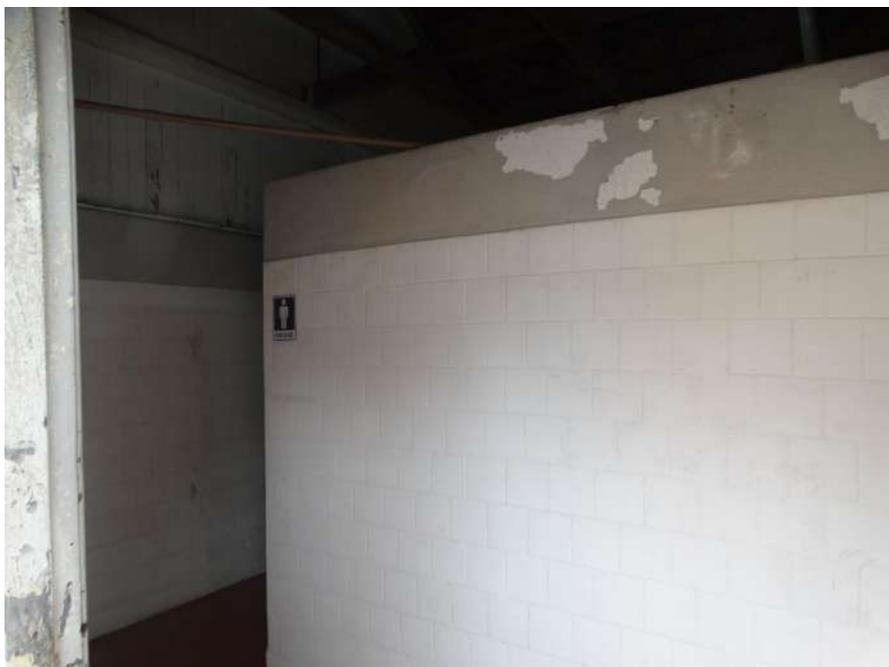
Imagem 064: Bloco 4

Estado de conservação: Regular

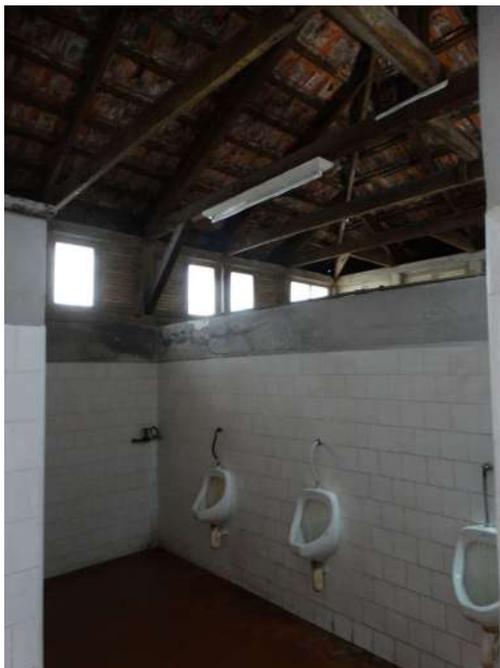
Imagem 065: Bloco 4

Estado de conservação: Regular

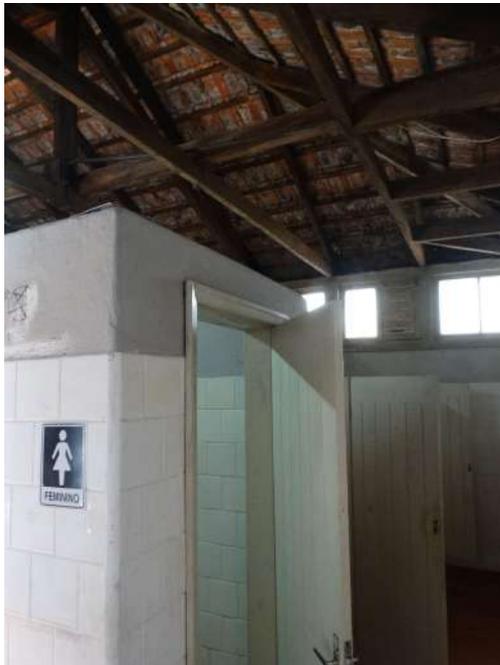
Imagem 066: Bloco 4

Estado de conservação: Regular

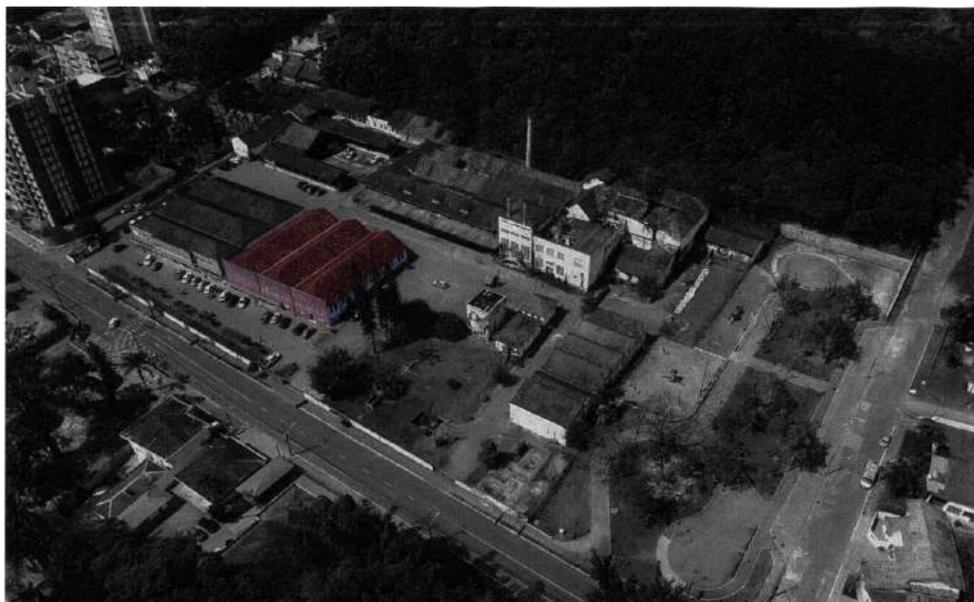
Imagem 071: Bloco 8 - Foto aérea

Estado de conservação: Ruim

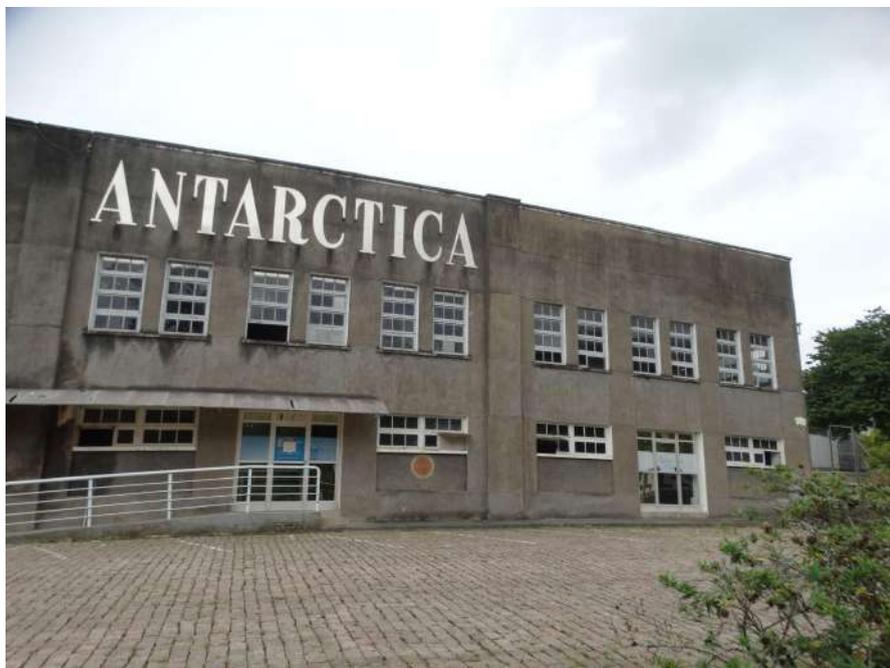
Imagem 074: Bloco 8

Estado de conservação: Ruim

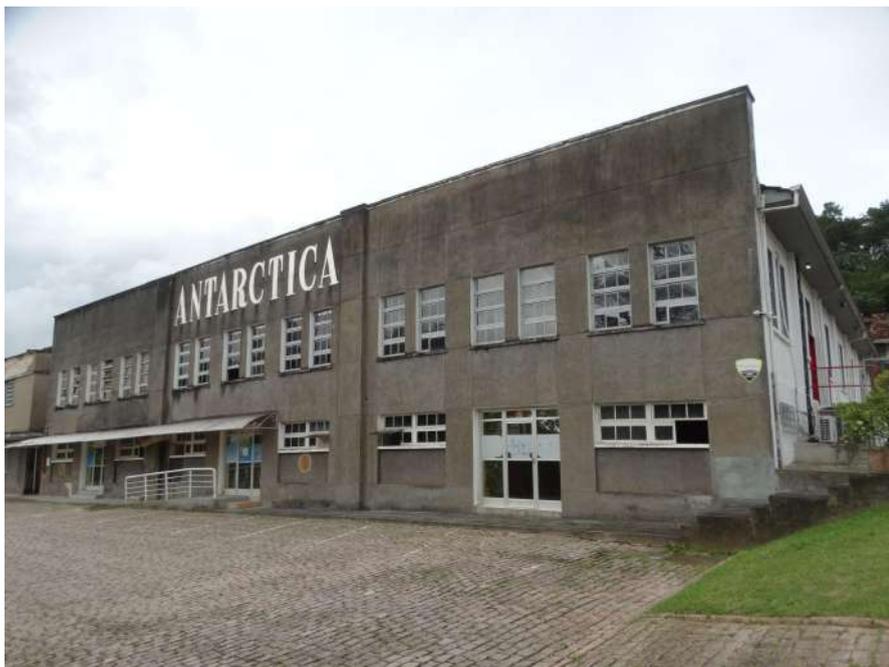
Imagem 075: Bloco 8

Estado de conservação: Ruim

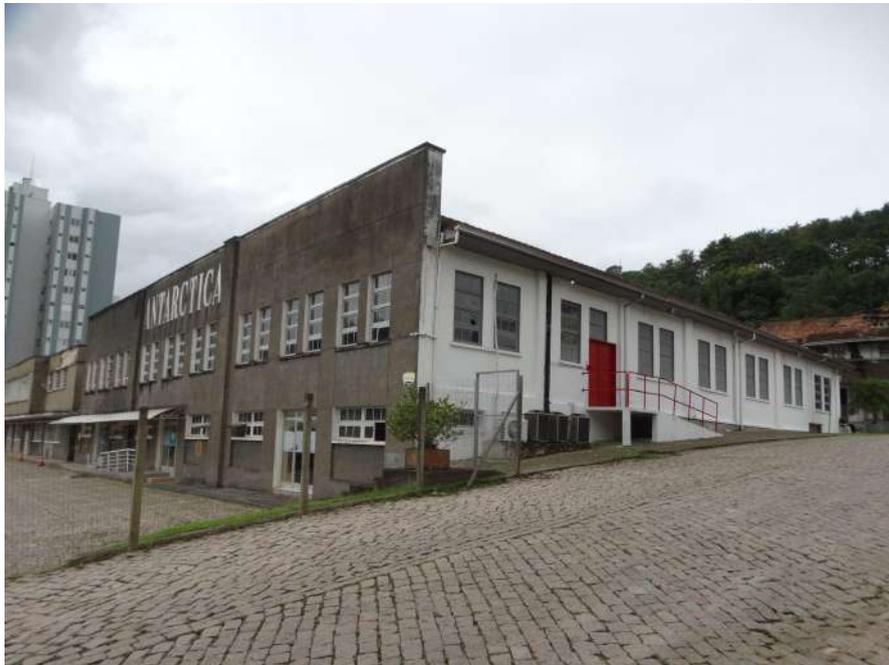
Imagem 076: Bloco 8

Estado de conservação: Ruim

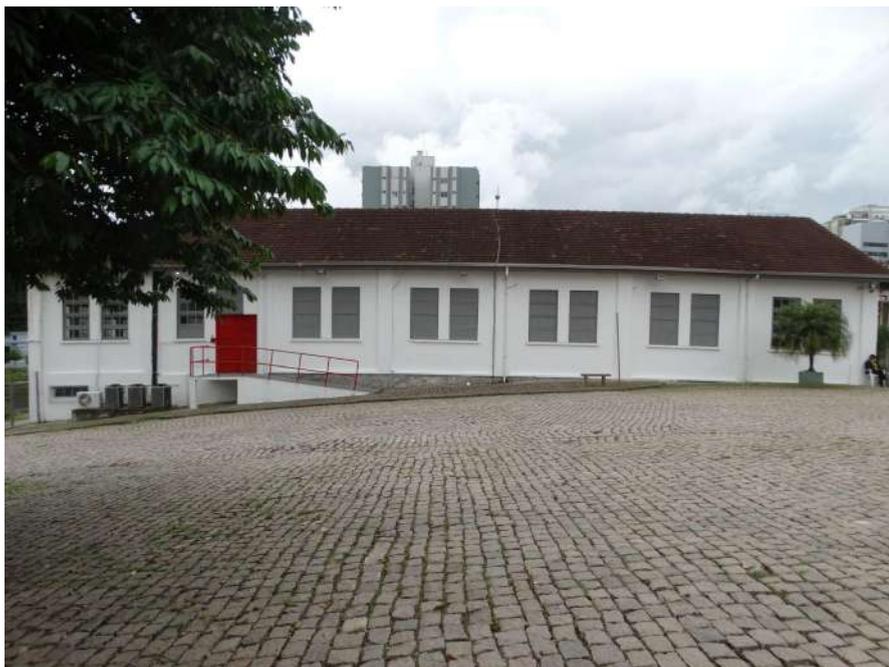
Imagem 077: Bloco 8

Estado de conservação: Ruim

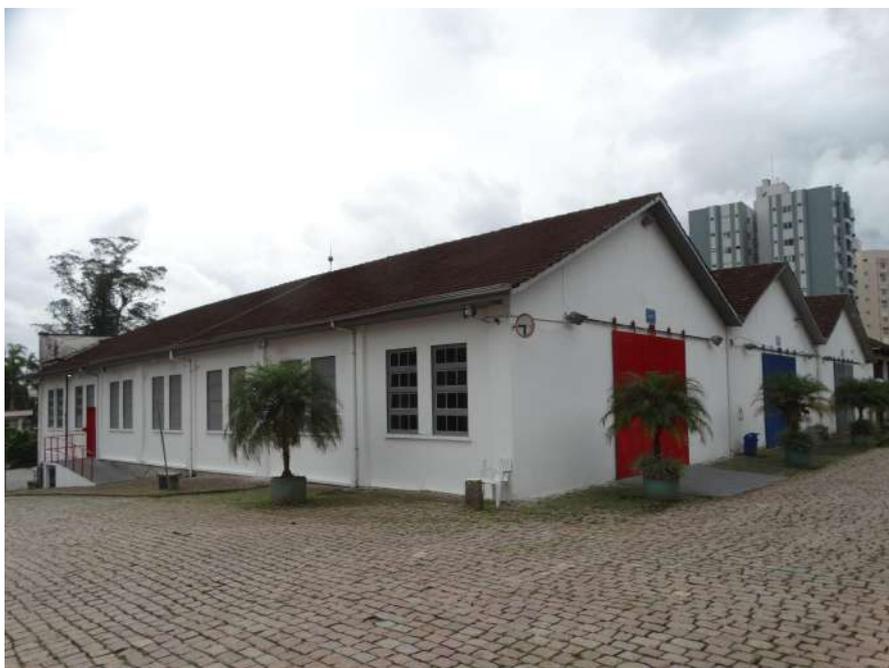
Imagem 078: Bloco 8

Estado de conservação: Ruim

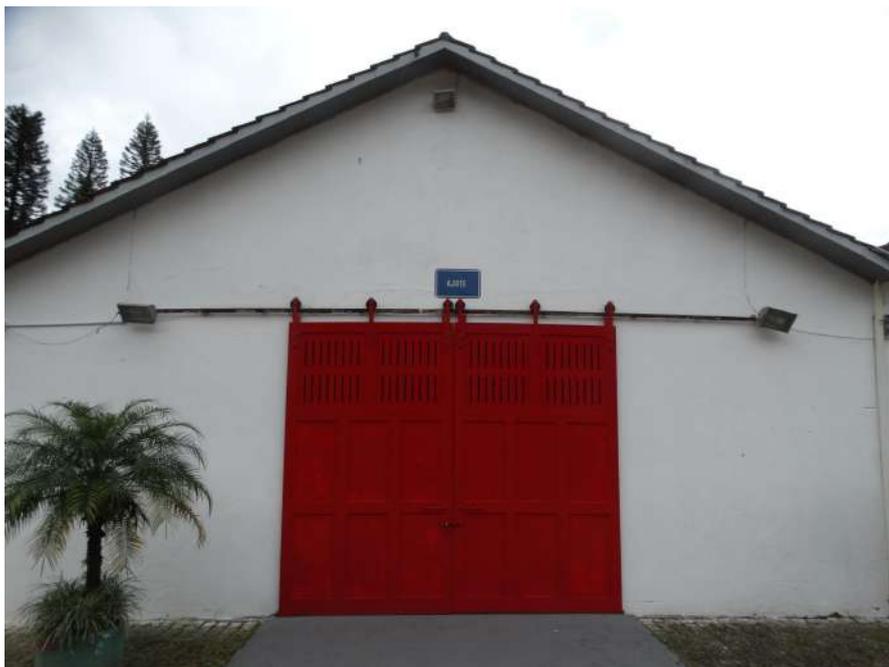
Imagem 079: Bloco 8

Estado de conservação: Ruim

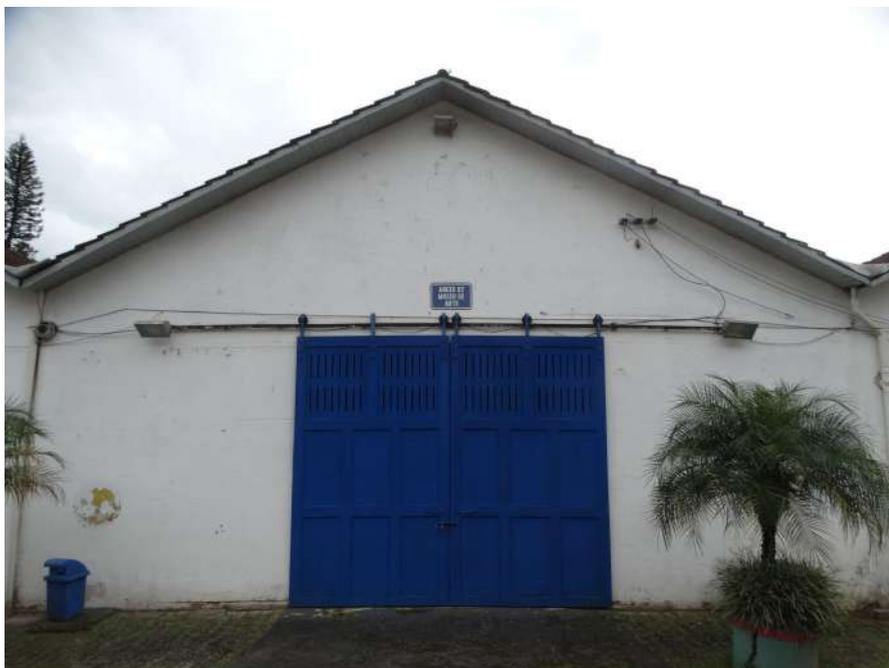
Imagem 080: Bloco 8

Estado de conservação: Ruim

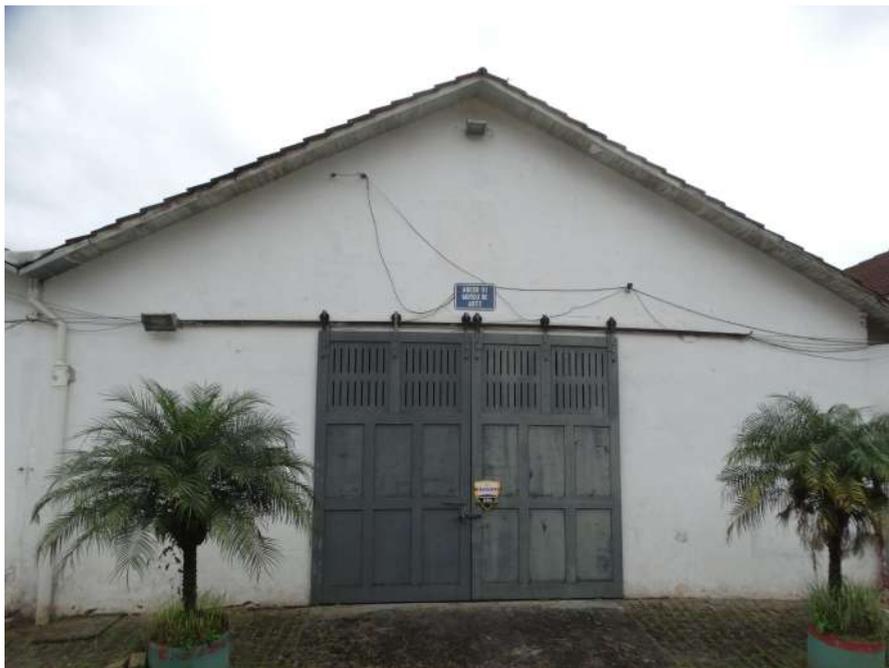
Imagem 081: Bloco 8

Estado de conservação: Ruim

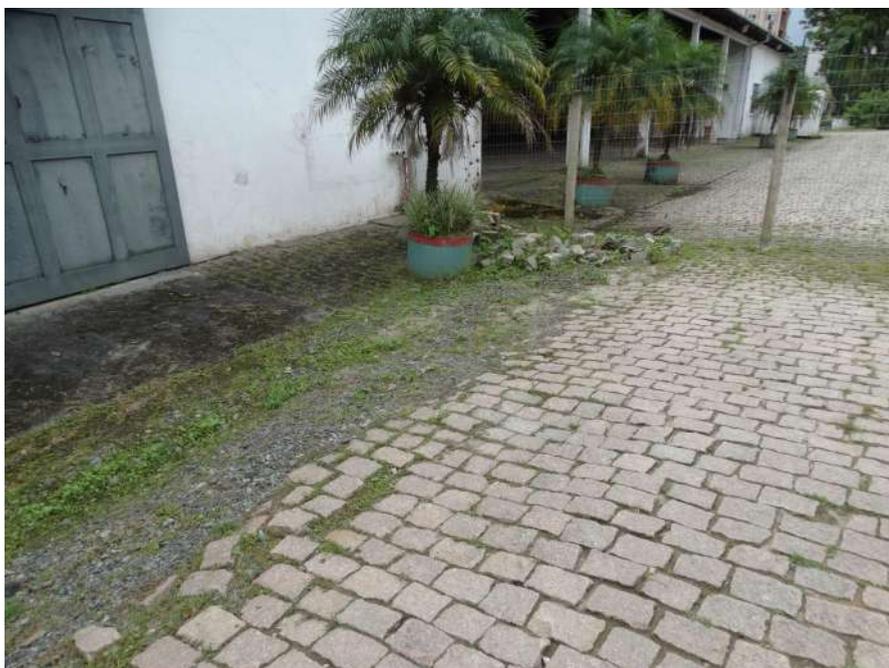
Imagem 082: Bloco 8

Estado de conservação: Ruim

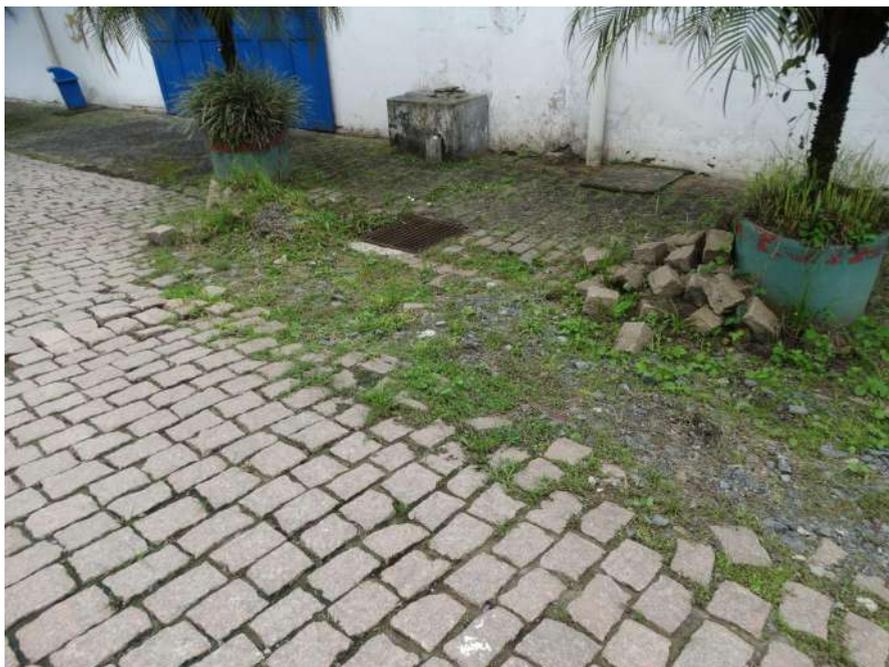
Imagem 083: Bloco 8

Estado de conservação: Ruim

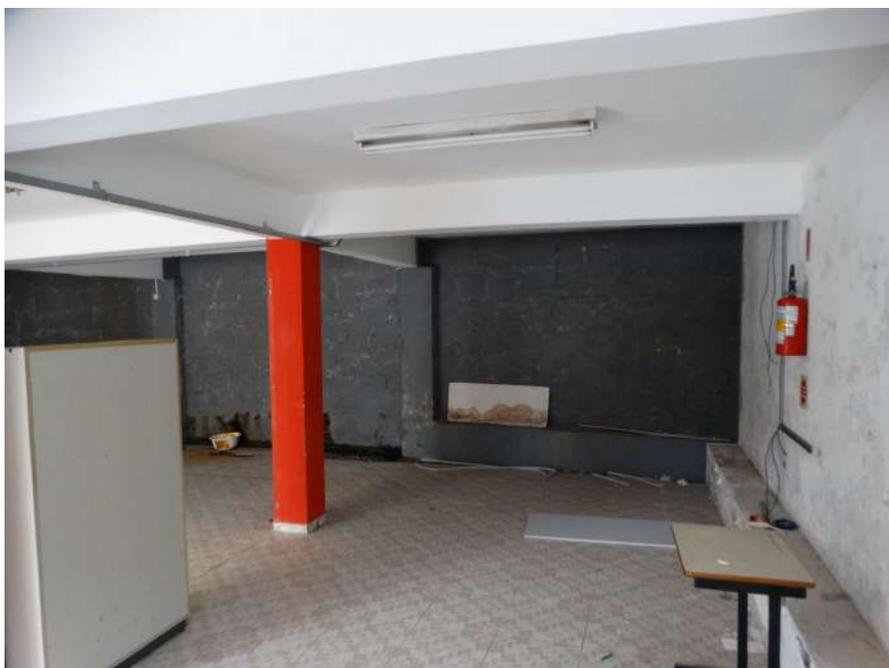
Imagem 084: Bloco 8

Estado de conservação: Ruim

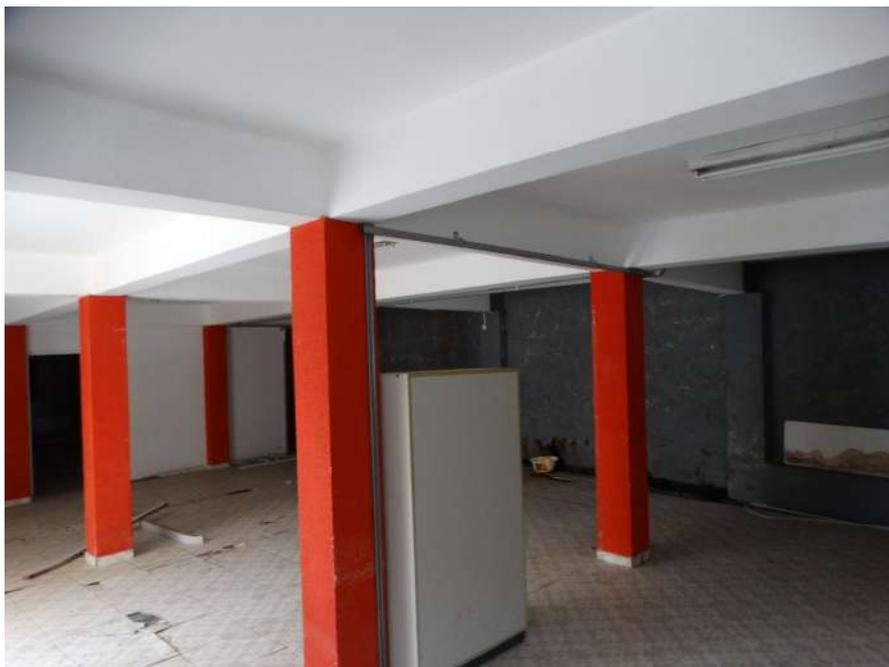
Imagem 085: Bloco 8

Estado de conservação: Ruim

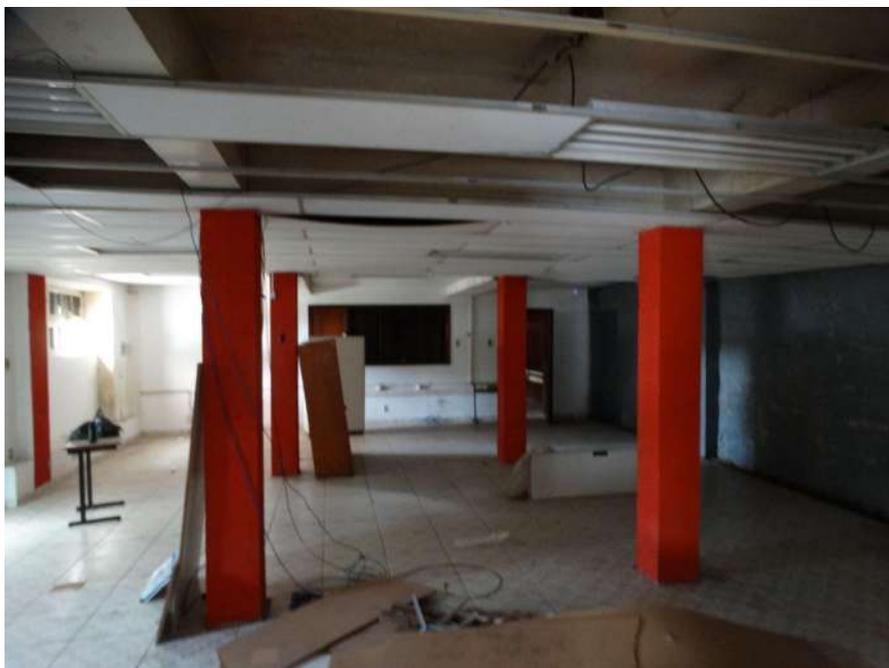
Imagem 086: Bloco 8

Estado de conservação: Ruim

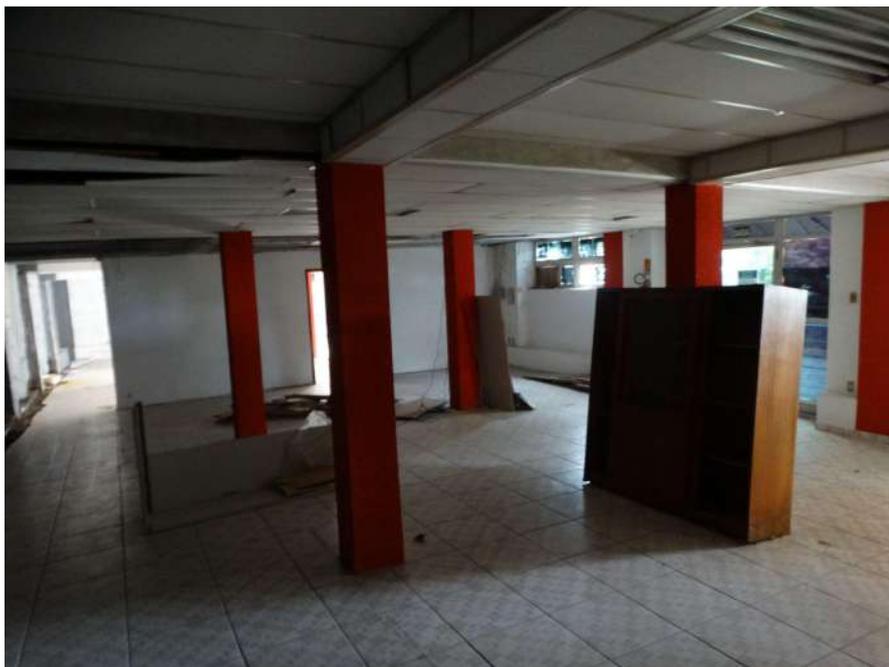
Imagem 087: Bloco 8

Estado de conservação: Ruim

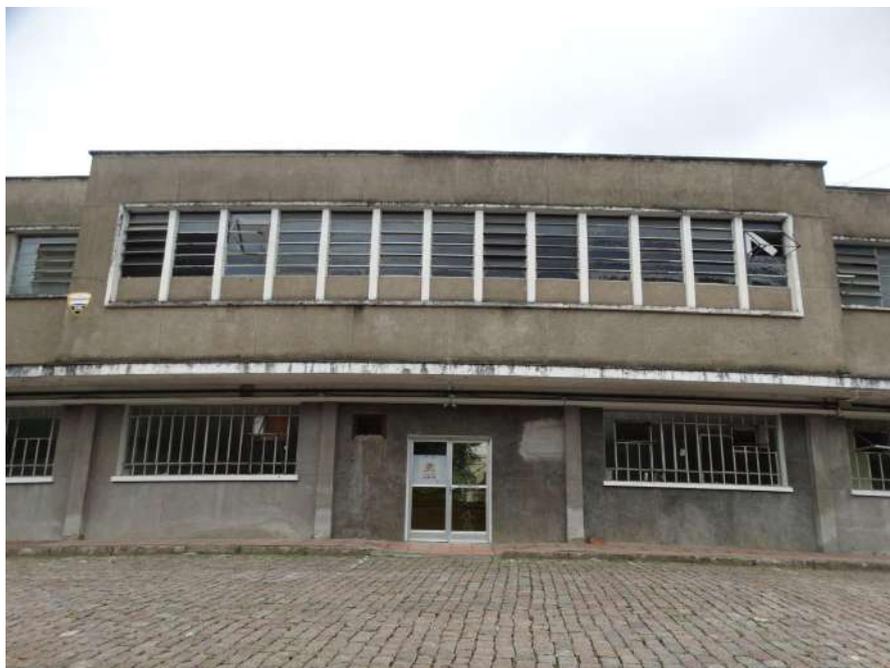
Imagem 092: Bloco 9

Estado de conservação: Ruim

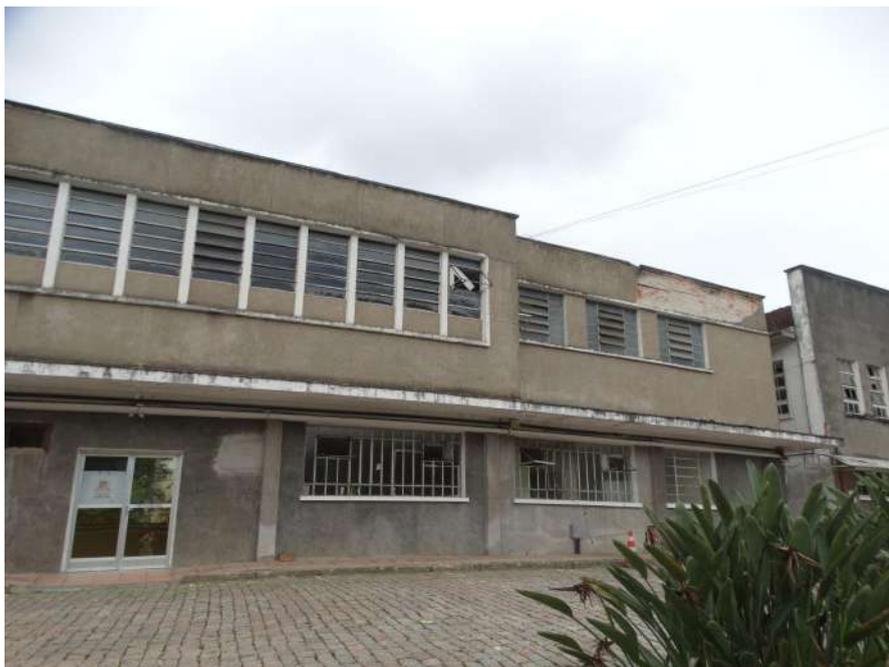
Imagem 093: Bloco 9

Estado de conservação: Ruim

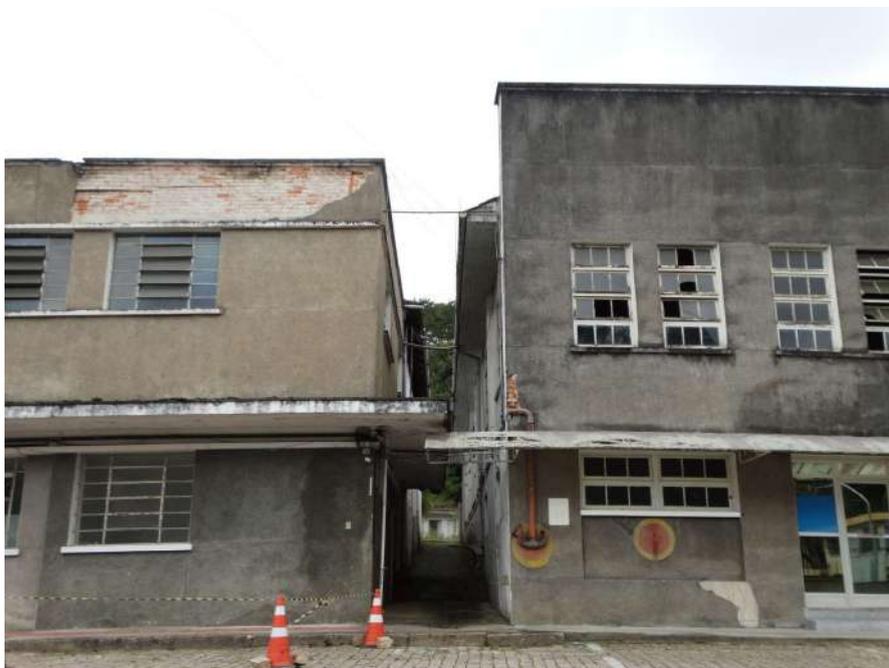
Imagem 094: Bloco 9

Estado de conservação: Ruim

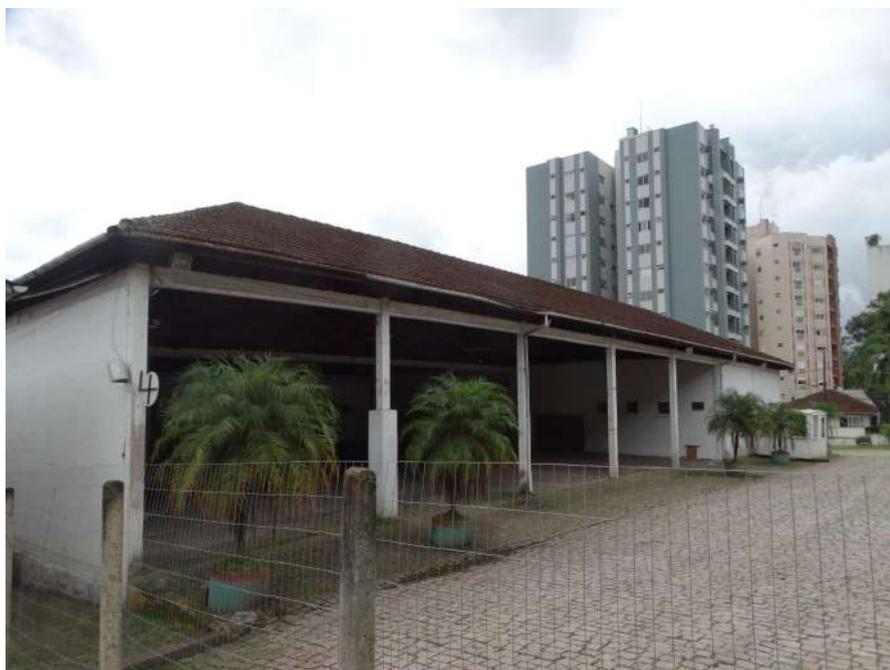
Imagem 098: Bloco 9

Estado de conservação: Ruim

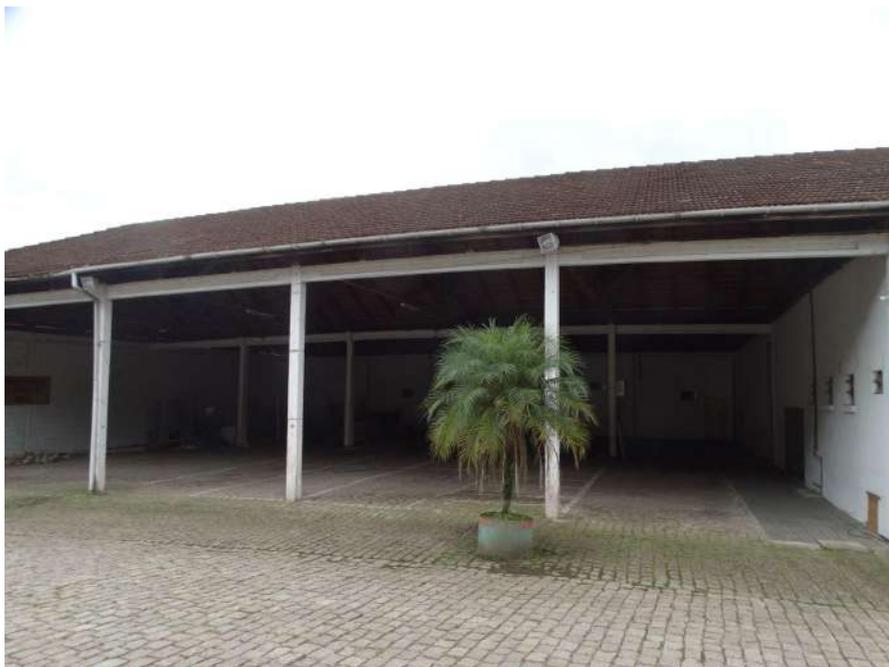
Imagem 099: Bloco 9

Estado de conservação: Ruim

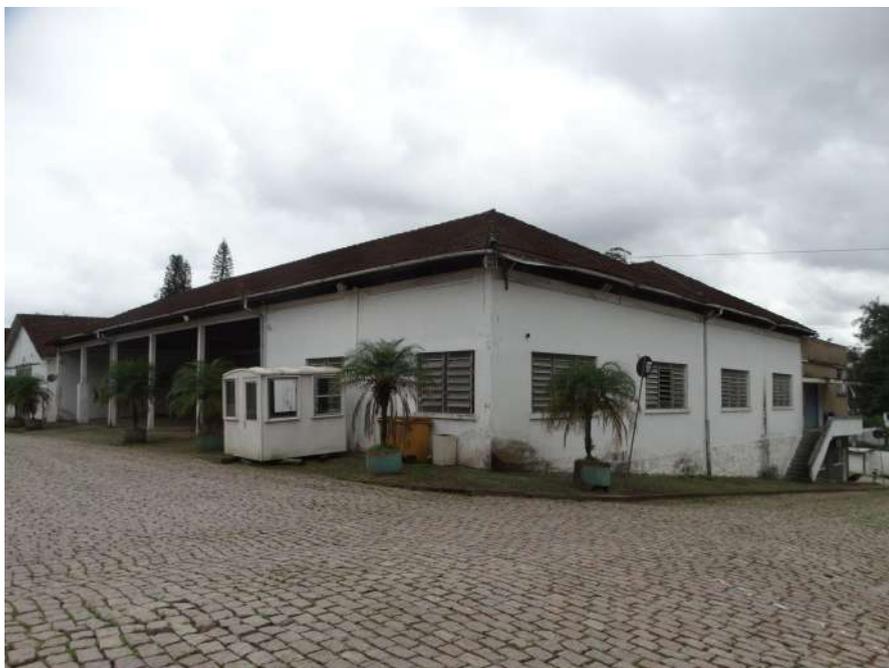
Imagem 100: Bloco 9

Estado de conservação: Ruim

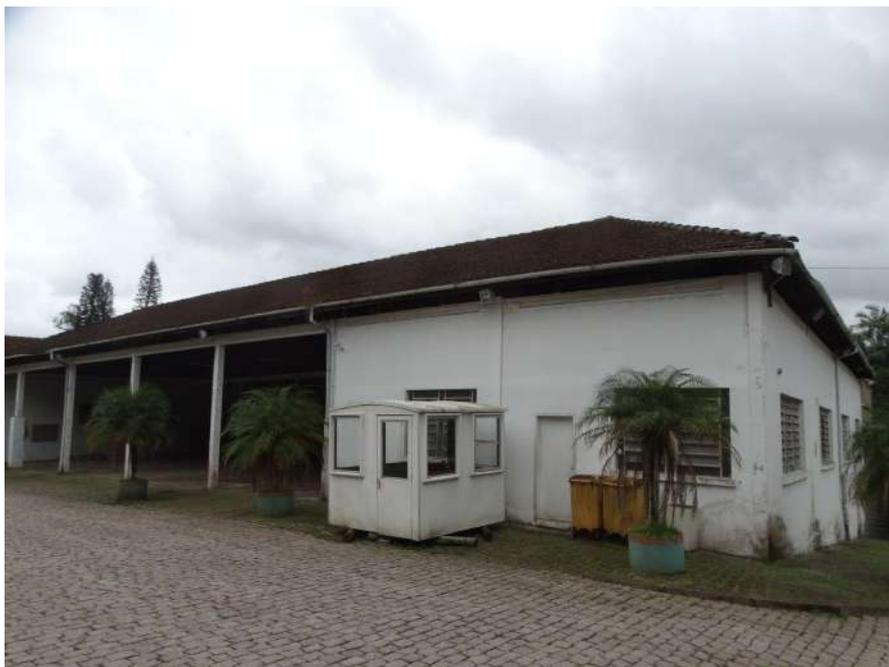
Imagem 101: Bloco 9

Estado de conservação: Ruim

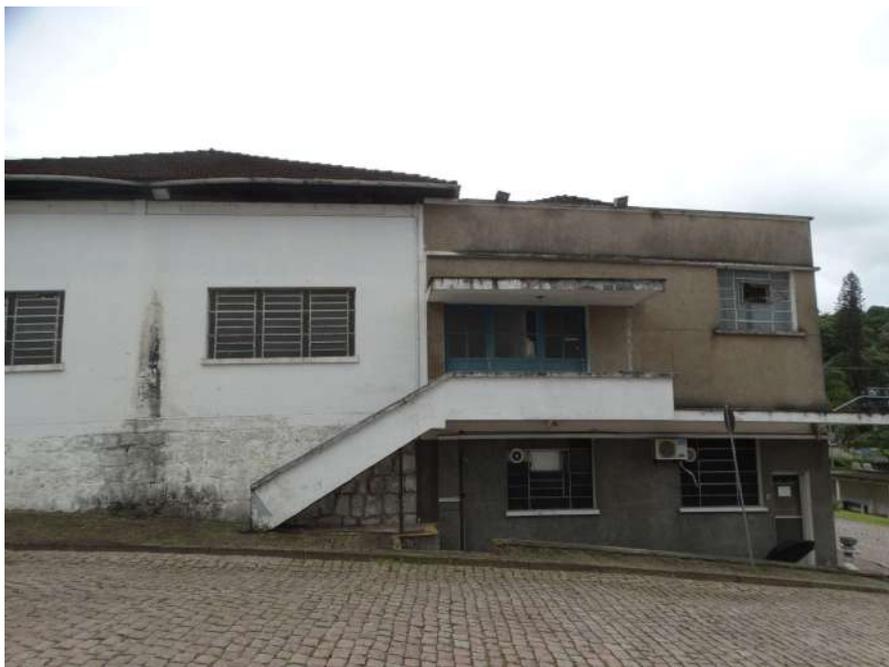
Imagem 103: Bloco 9

Estado de conservação: Ruim

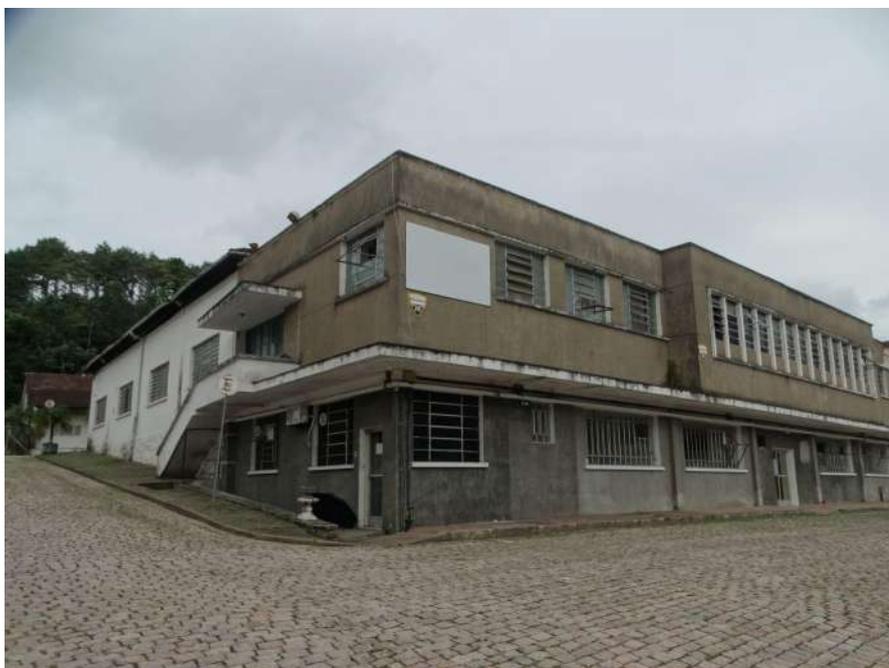
Imagem 104: Bloco 9

Estado de conservação: Ruim

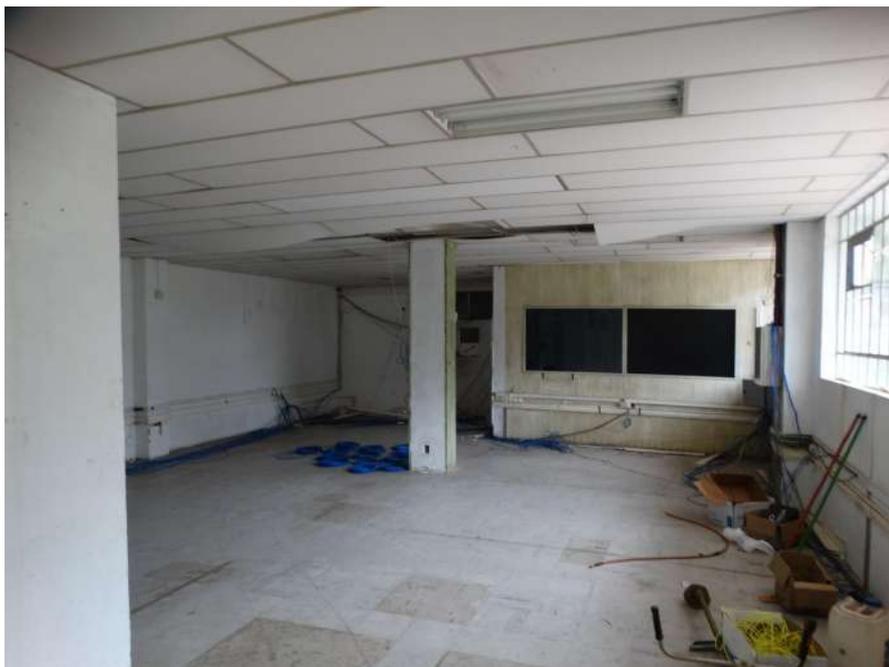
Imagem 105: Bloco 9

Estado de conservação: Ruim

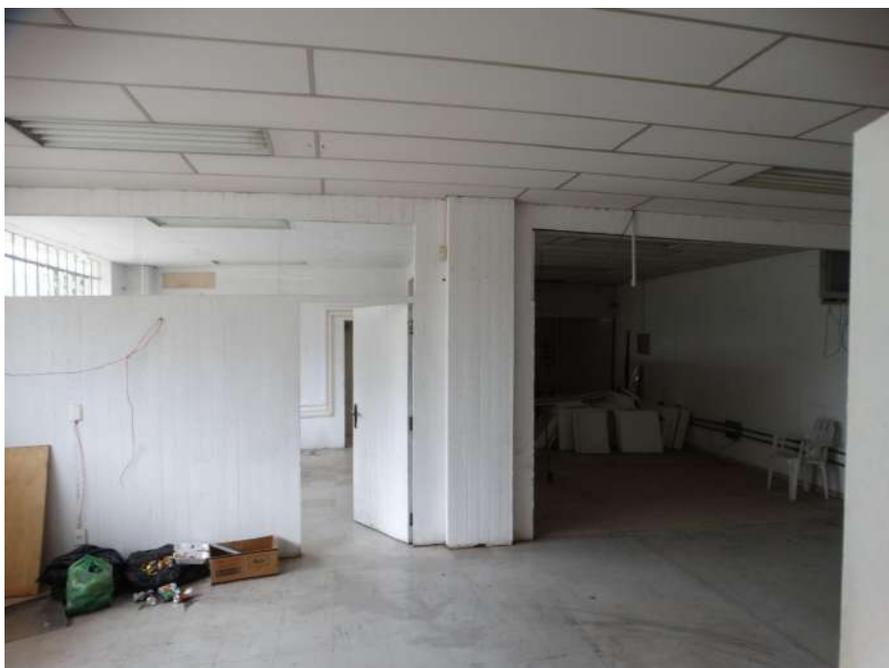
Imagem 106: Bloco 9

Estado de conservação: Ruim

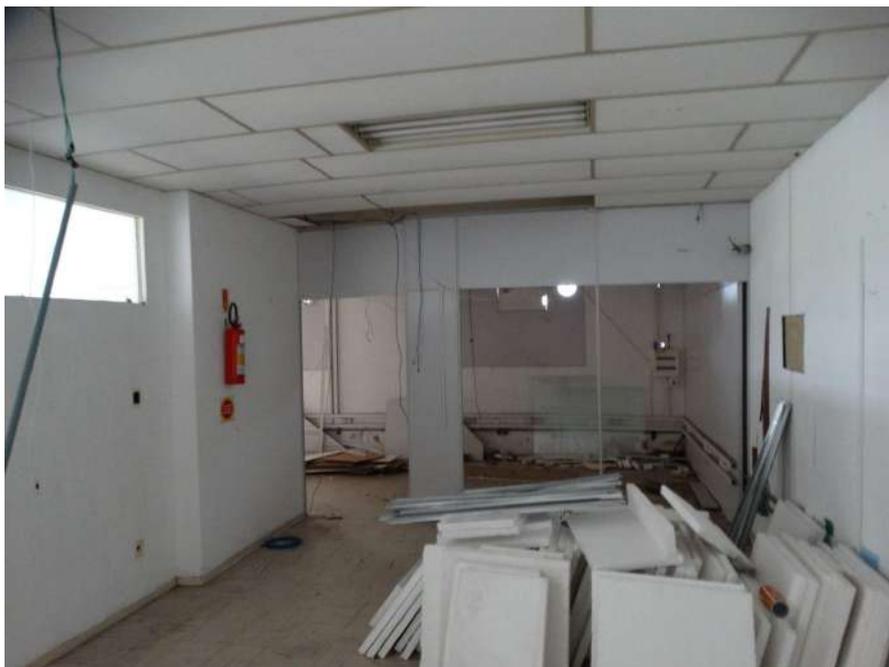
Imagem 107: Bloco 9

Estado de conservação: Ruim

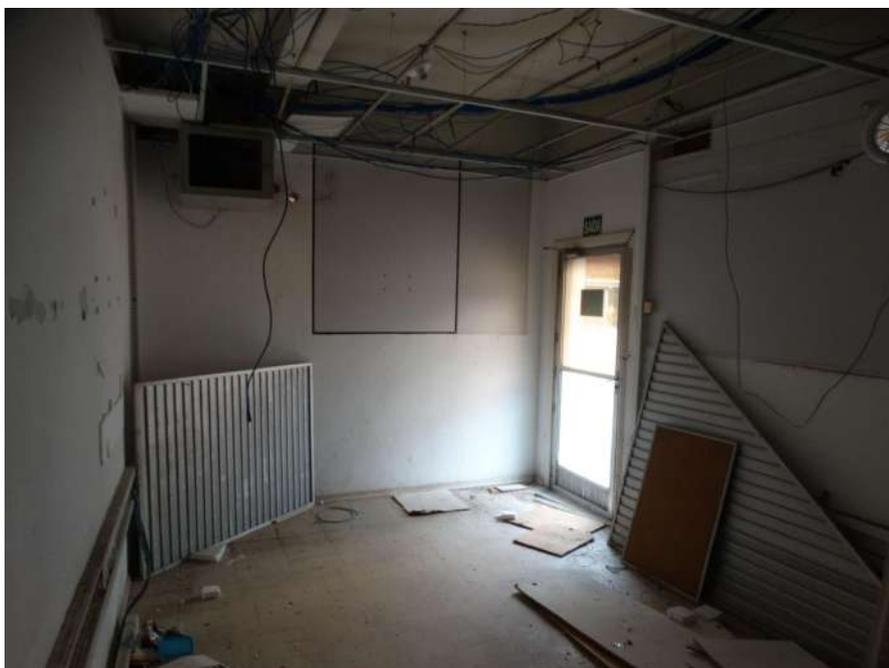
Imagem 108: Bloco 9

Estado de conservação: Ruim

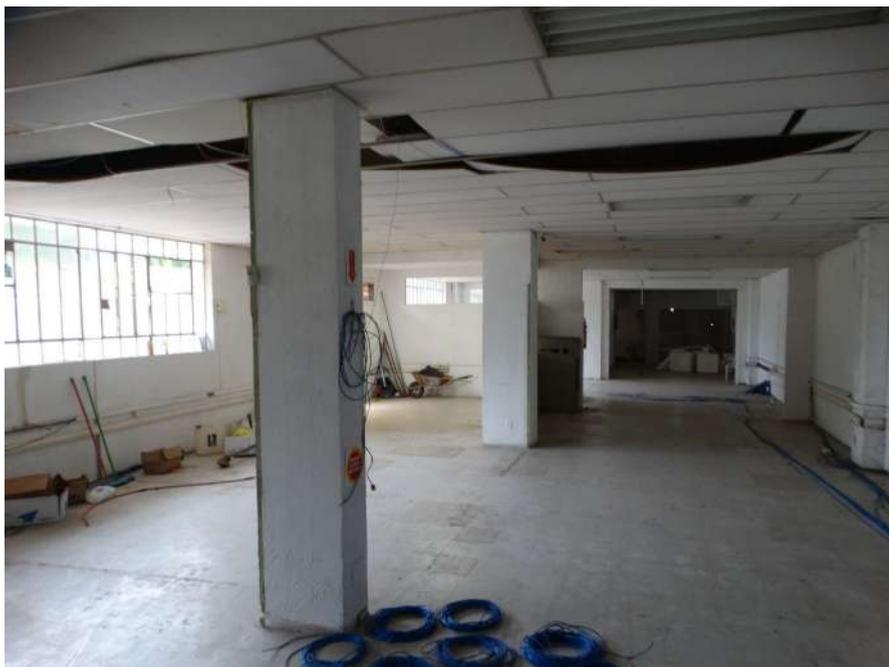
Imagem 109: Bloco 9

Estado de conservação: Ruim
