Relatório Fotográfico de Vistoria nº 083.22.VT

Rua XV de Novembro, nº 1383

Data da Vistoria: 18/04/2022

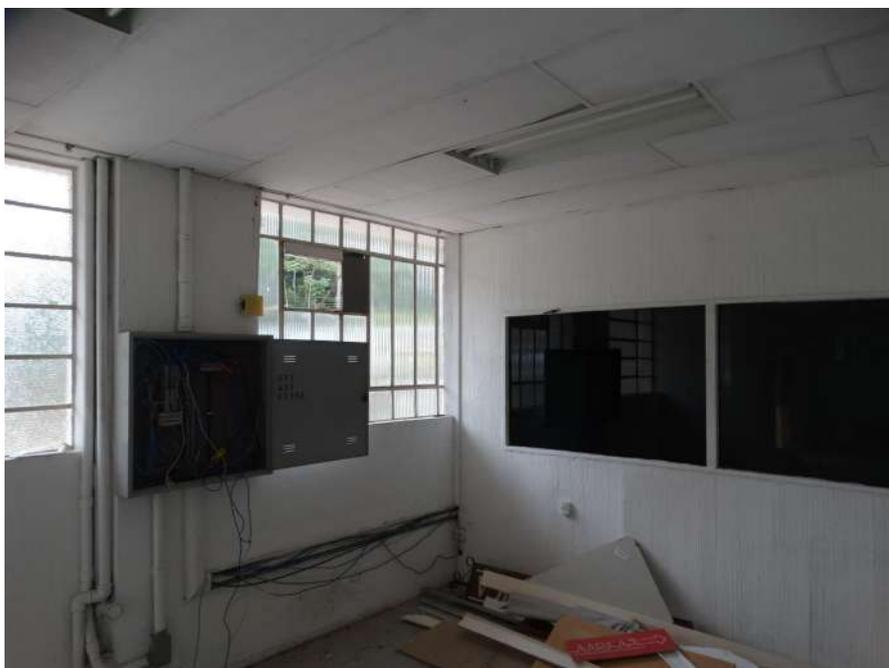
Imagem 110: Bloco 9

Estado de conservação: Ruim

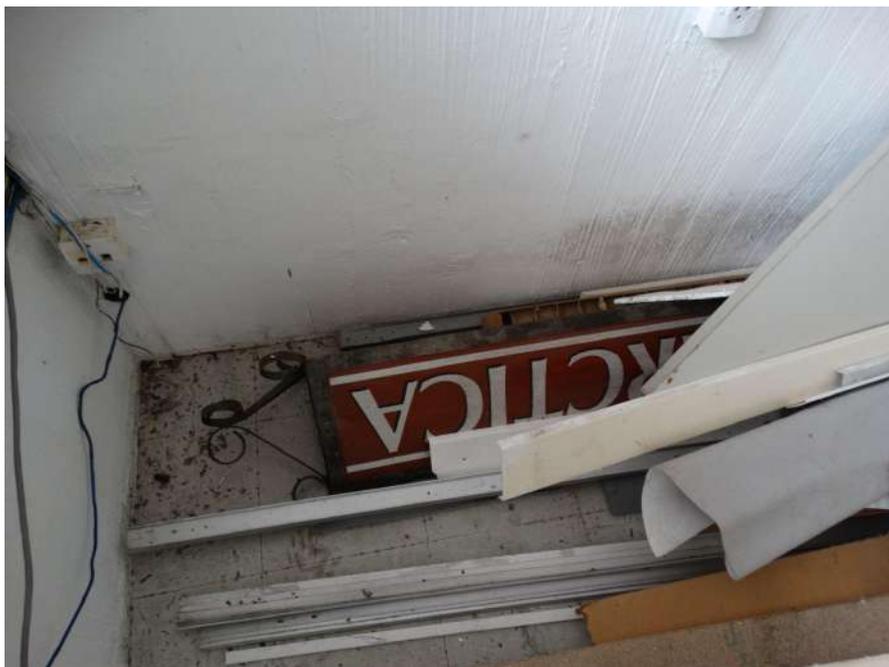
Imagem 111: Bloco 9

Estado de conservação: Ruim

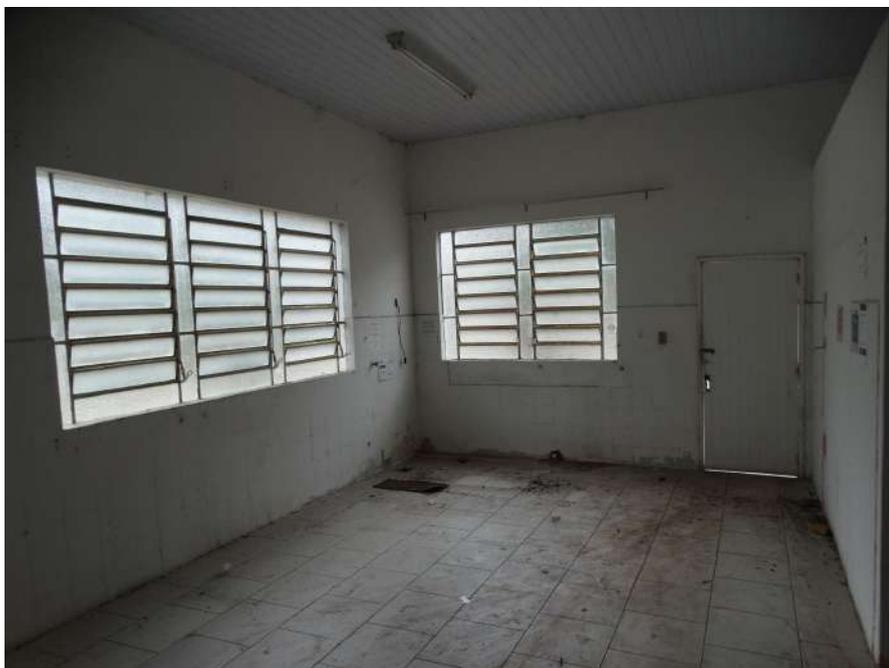
Imagem 114: Bloco 9

Estado de conservação: Ruim

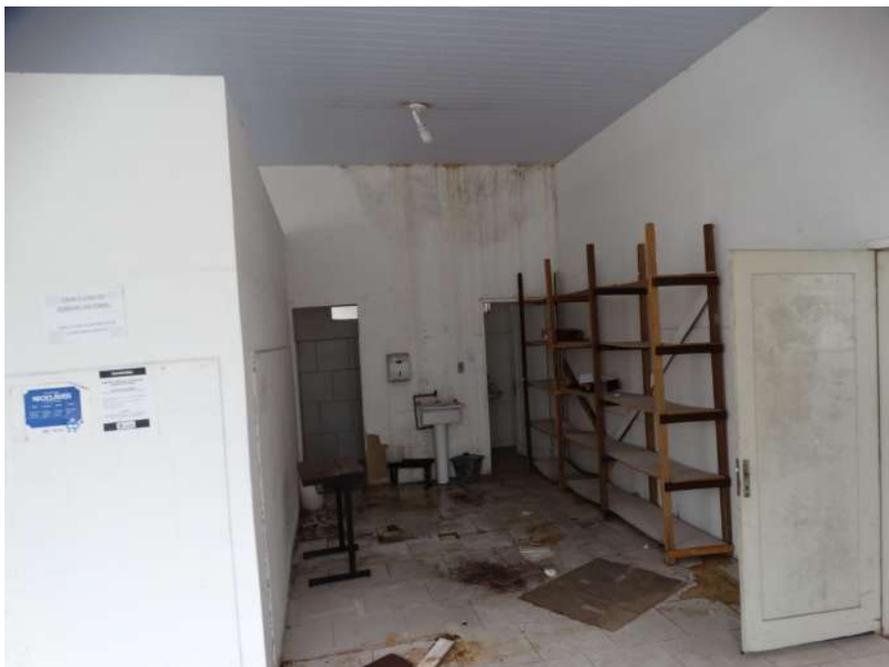
Imagem 115: Bloco 9

Estado de conservação: Ruim

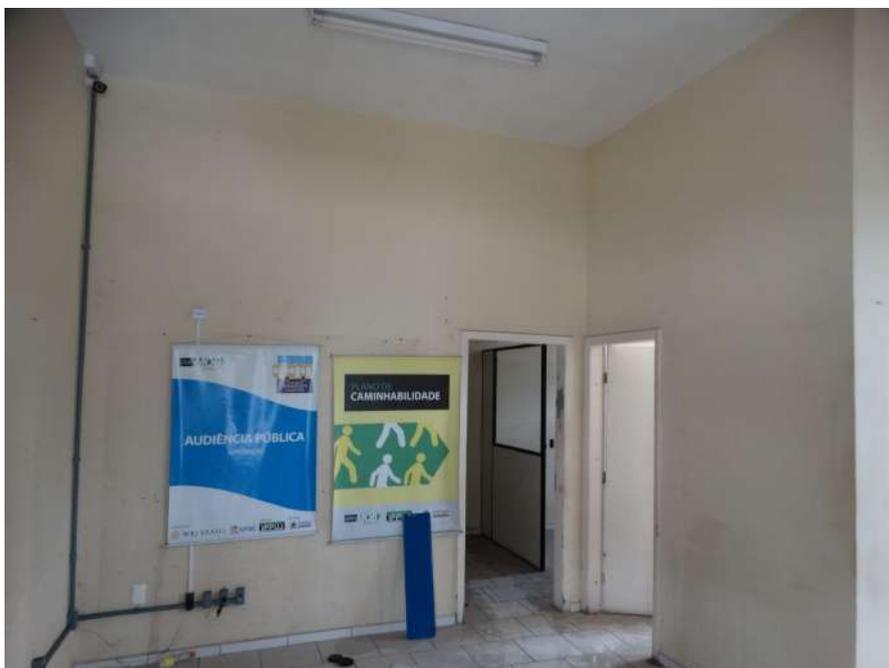
Imagem 116: Bloco 9

Estado de conservação: Ruim

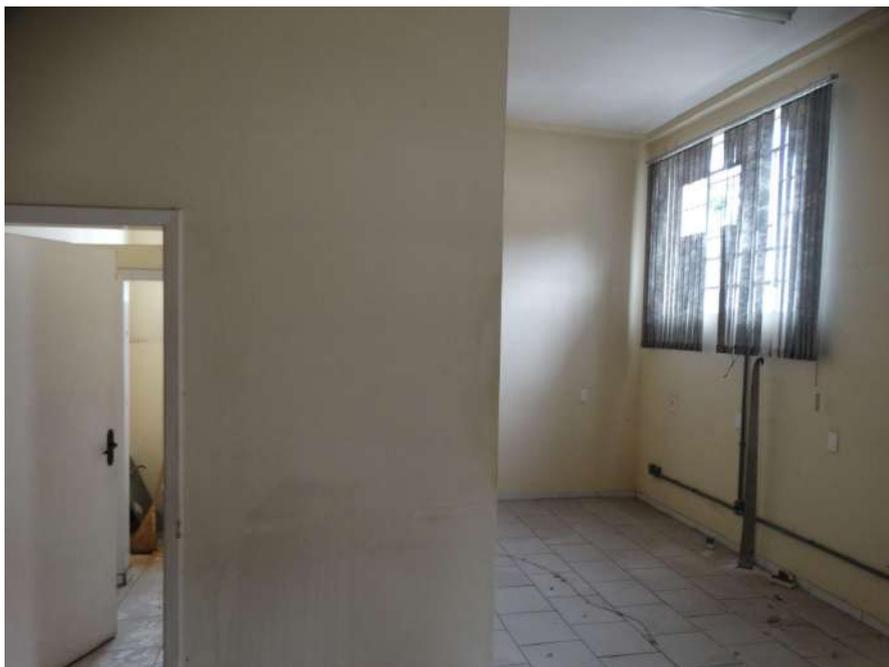
Imagem 117: Bloco 9

Estado de conservação: Ruim

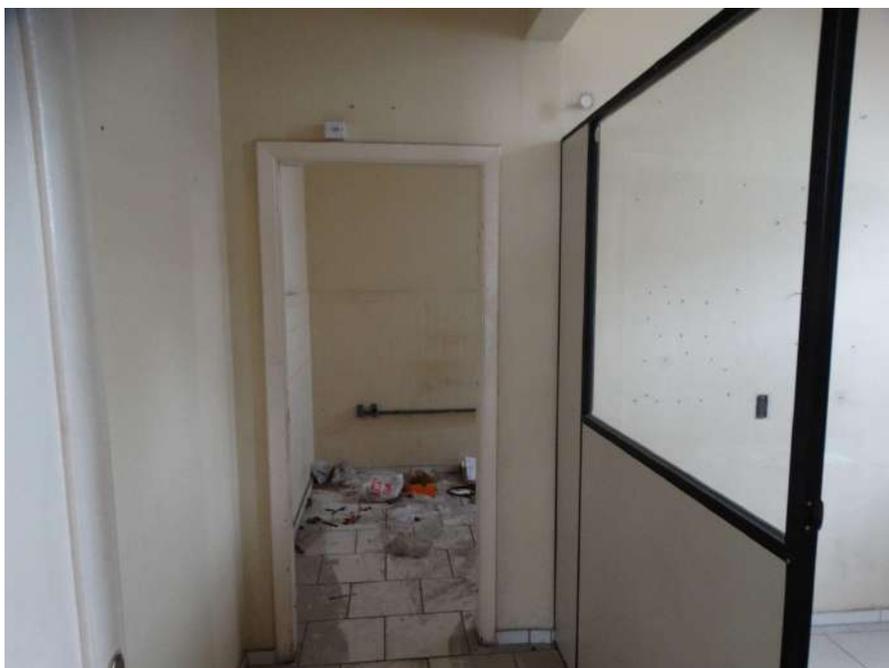
Imagem 118: Bloco 9

Estado de conservação: Ruim

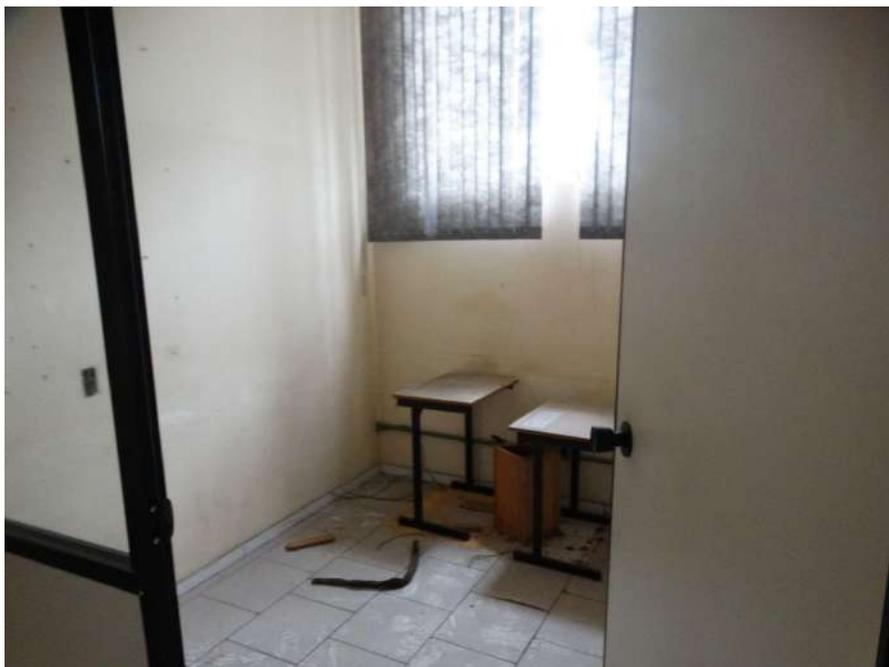
Imagem 119: Bloco 9

Estado de conservação: Ruim

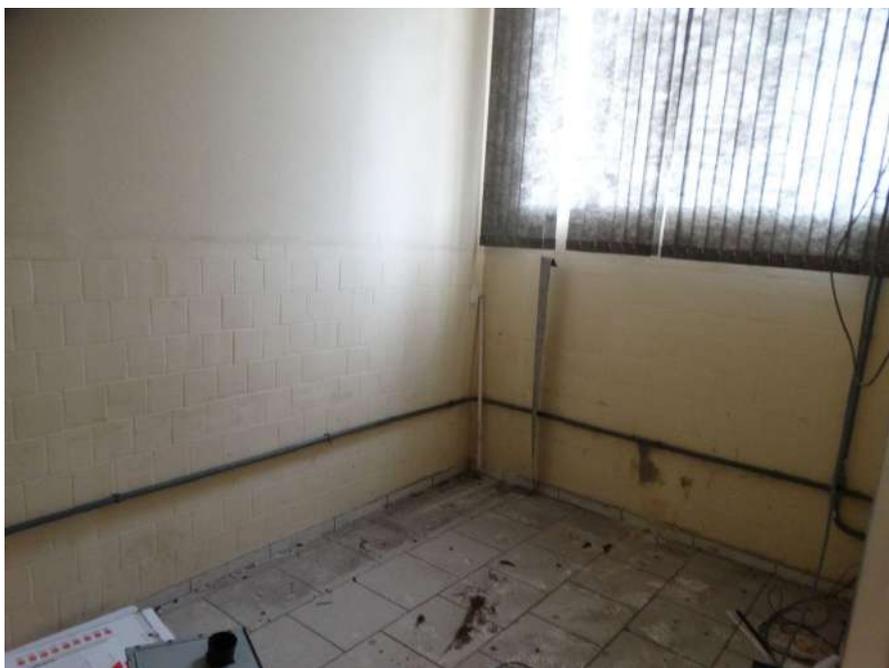
Imagem 120: Bloco 9

Estado de conservação: Ruim

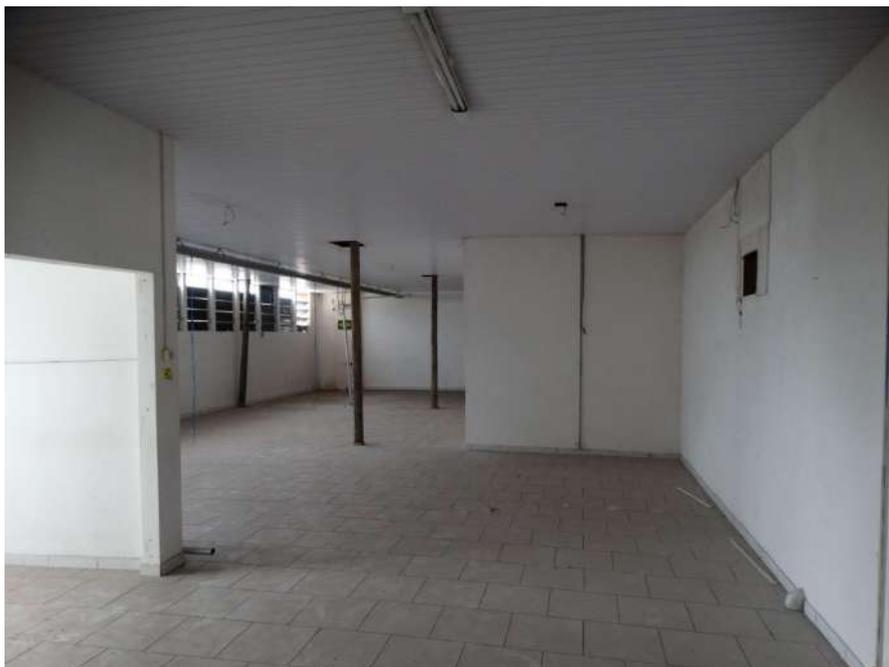
Imagem 121: Bloco 9

Estado de conservação: Ruim

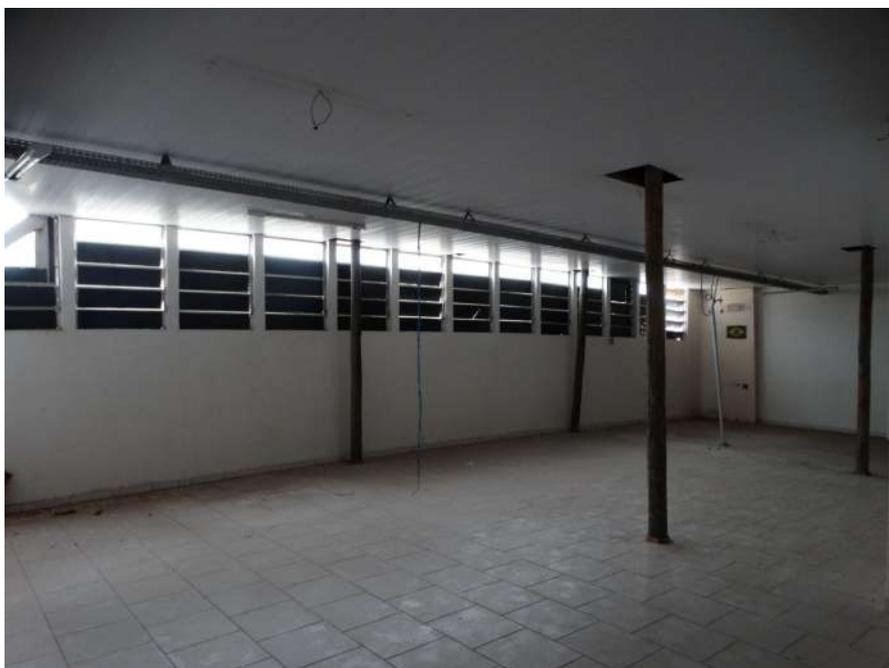
Imagem 122: Bloco 9

Estado de conservação: Ruim

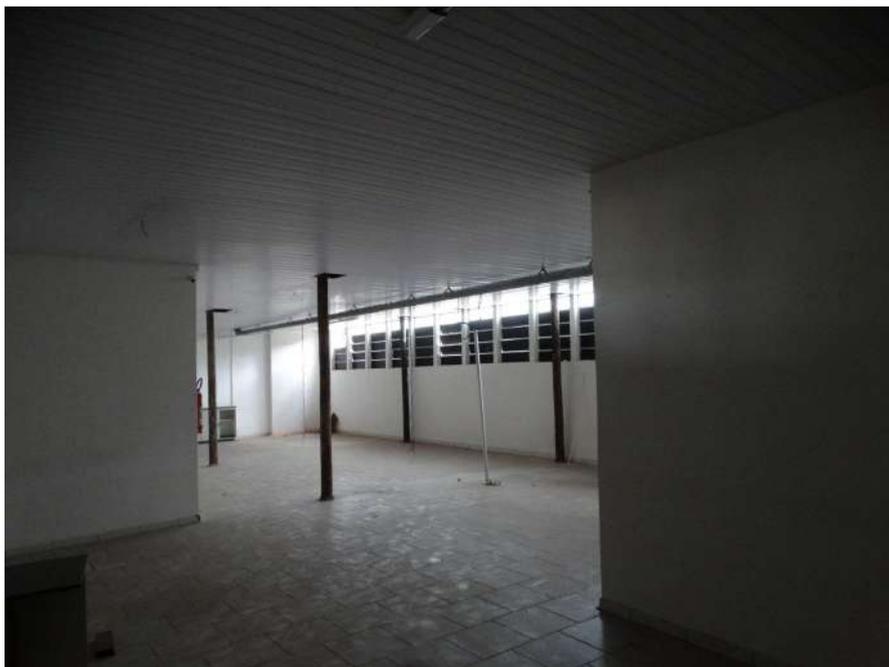
Imagem 123: Bloco 9

Estado de conservação: Ruim

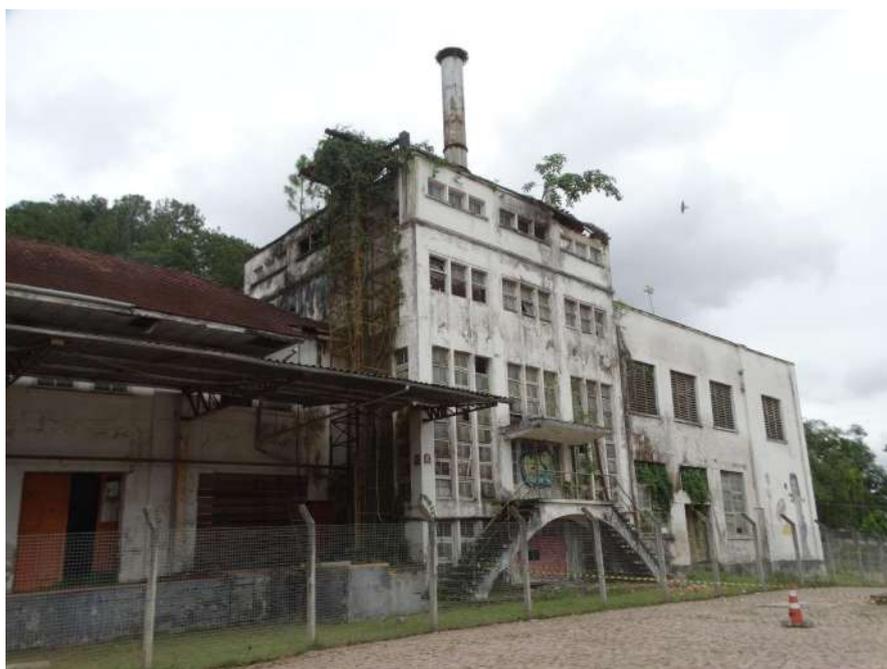
Imagem 126: Bloco 10

Estado de conservação: Péssimo

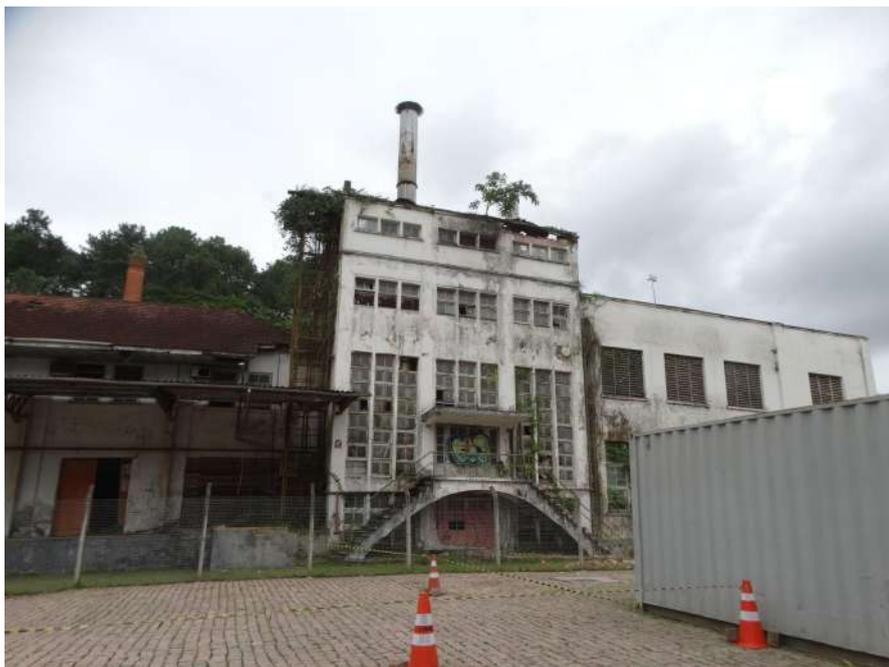
Imagem 127: Bloco 10

Estado de conservação: Péssimo

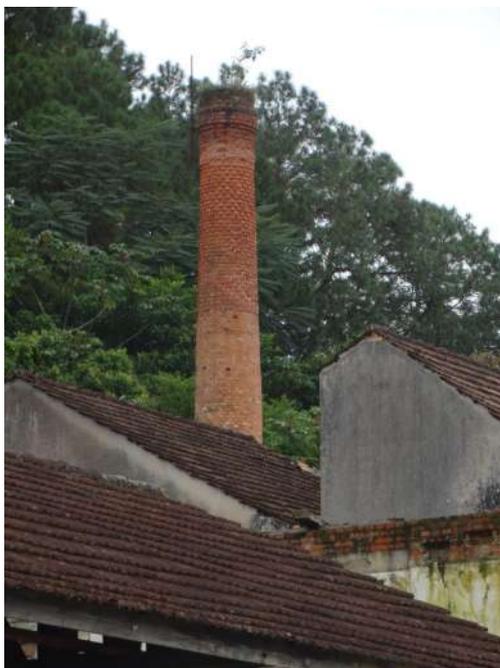
Imagem 128: Bloco 10

Estado de conservação: Péssimo

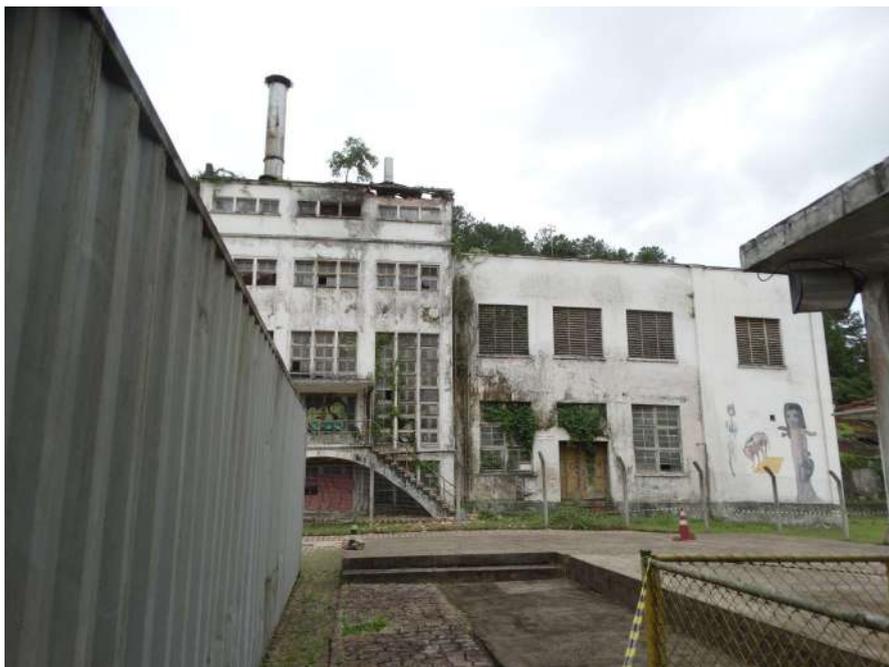
Imagem 129: Bloco 10

Estado de conservação: Péssimo

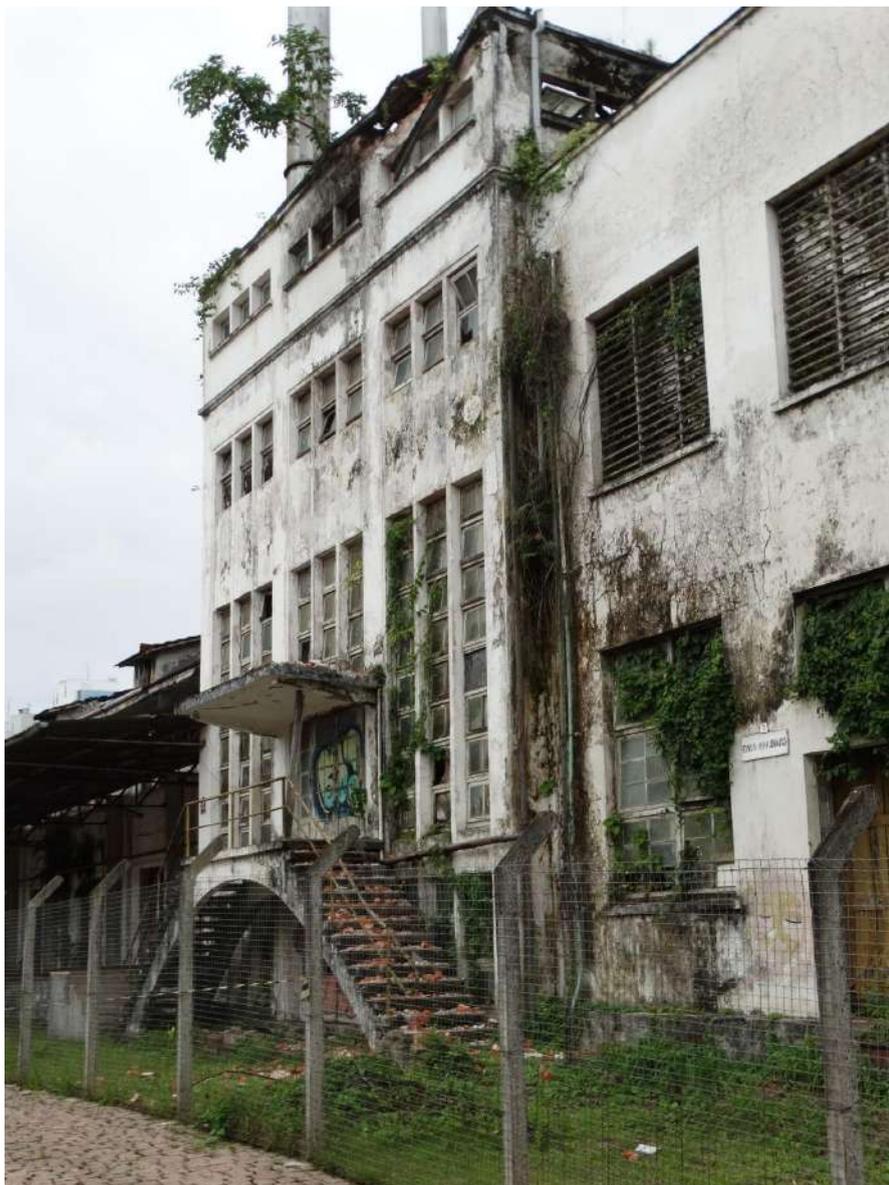
Imagem 131: Bloco 10

Estado de conservação: Péssimo

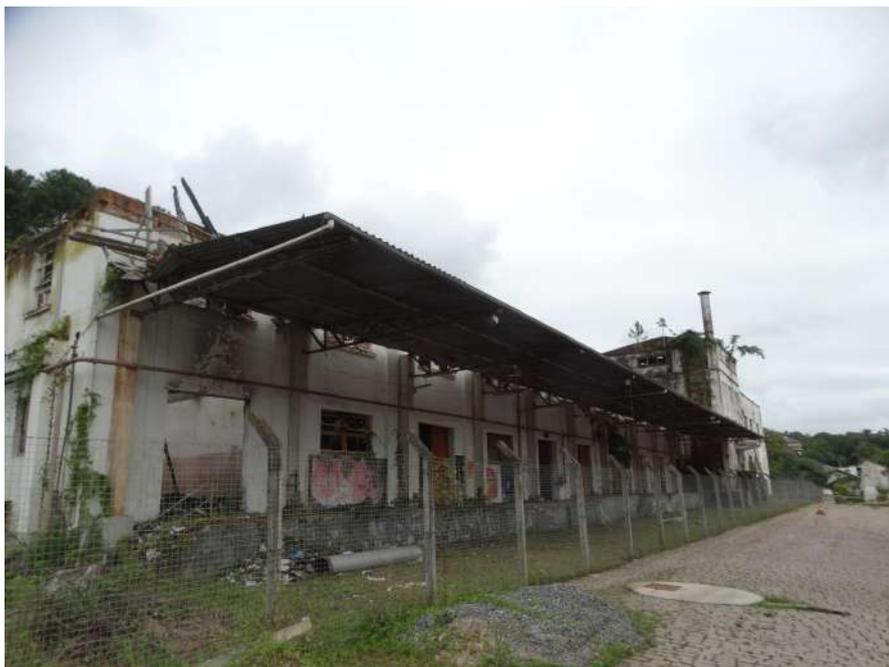
Imagem 132: Bloco 10

Estado de conservação: Péssimo

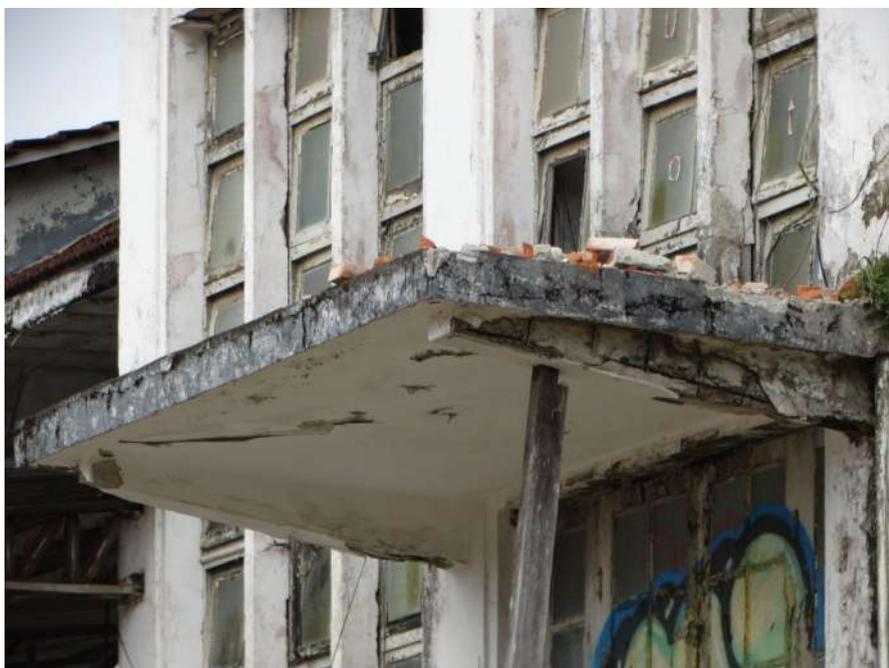
Imagem 137: Bloco 10

Estado de conservação: Péssimo

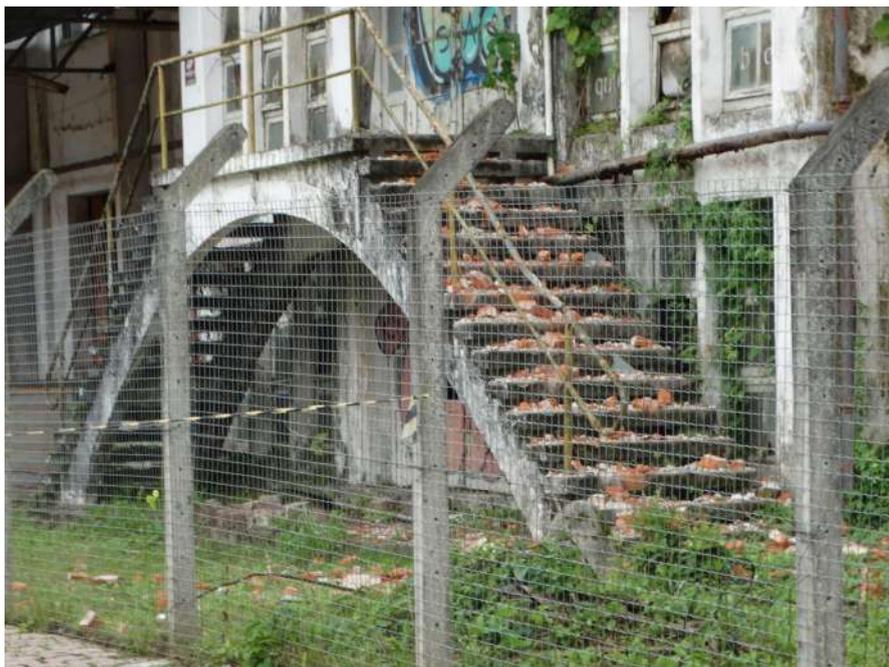
Imagem 138: Bloco 10

Estado de conservação: Péssimo

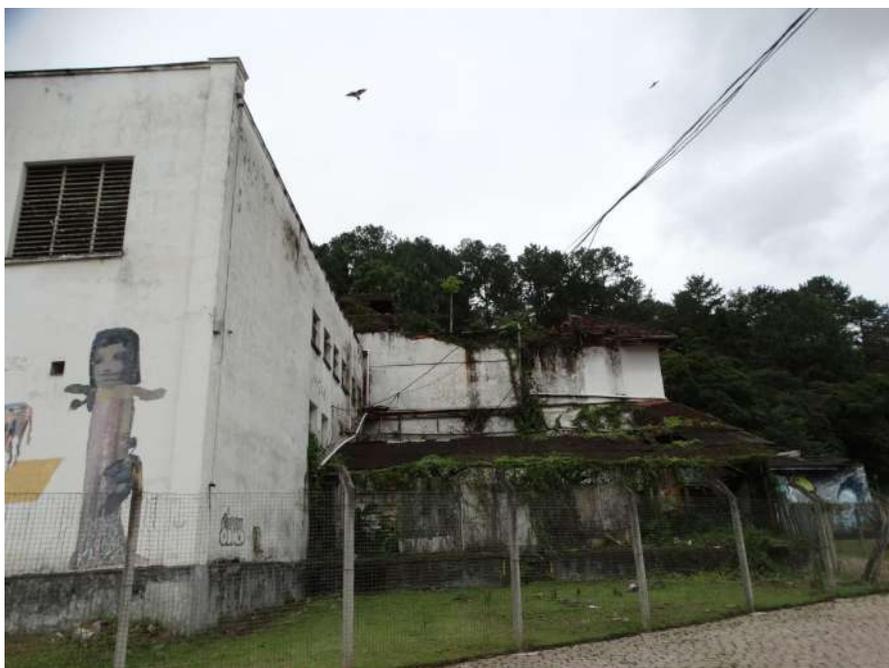
Imagem 139: Bloco 10

Estado de conservação: Péssimo

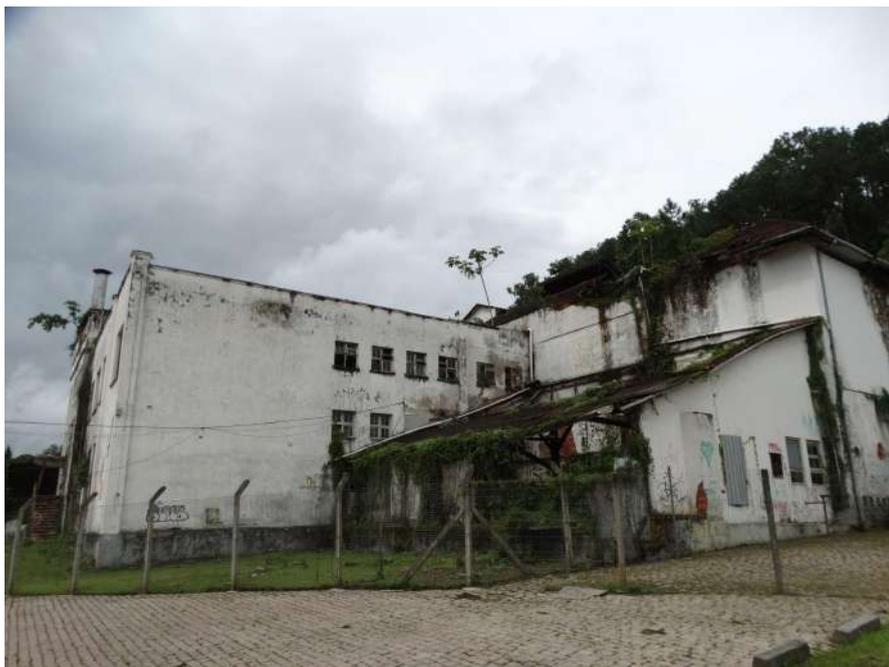
Imagem 140: Bloco 10

Estado de conservação: Péssimo

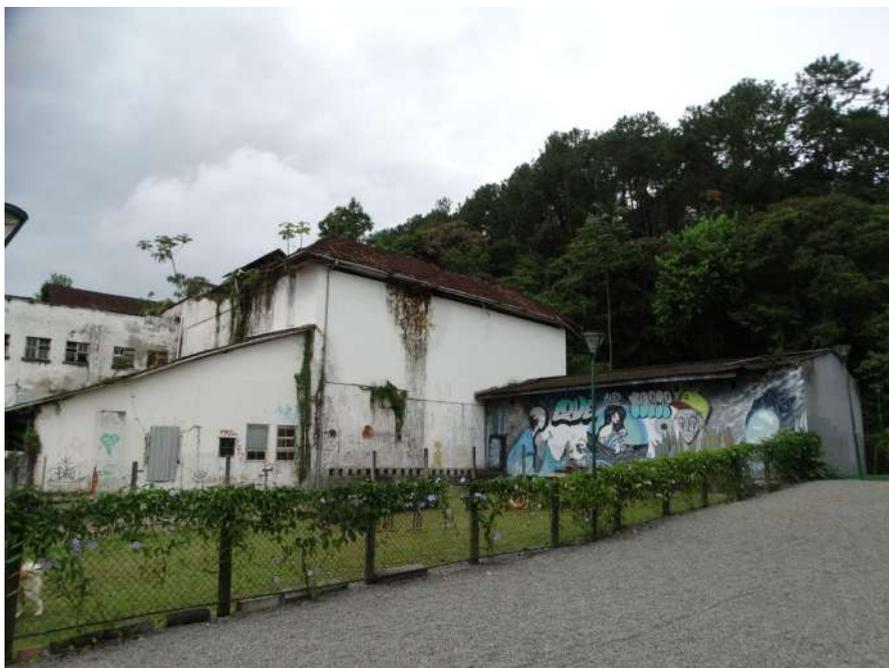
Imagem 141: Bloco 10

Estado de conservação: Péssimo

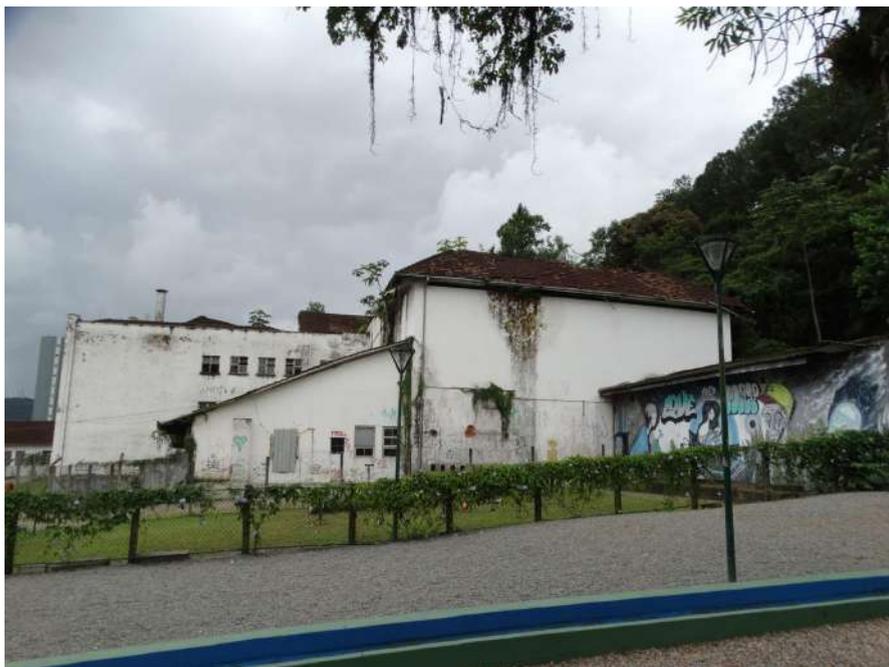
Imagem 142: Bloco 10

Estado de conservação: Péssimo

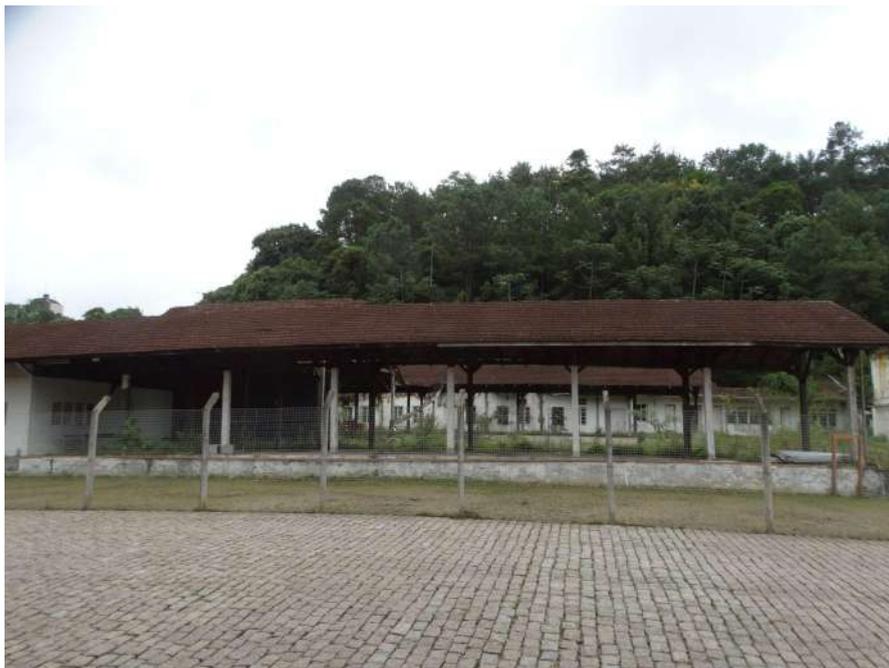
Imagem 144: Bloco 11

Estado de conservação: Ruim

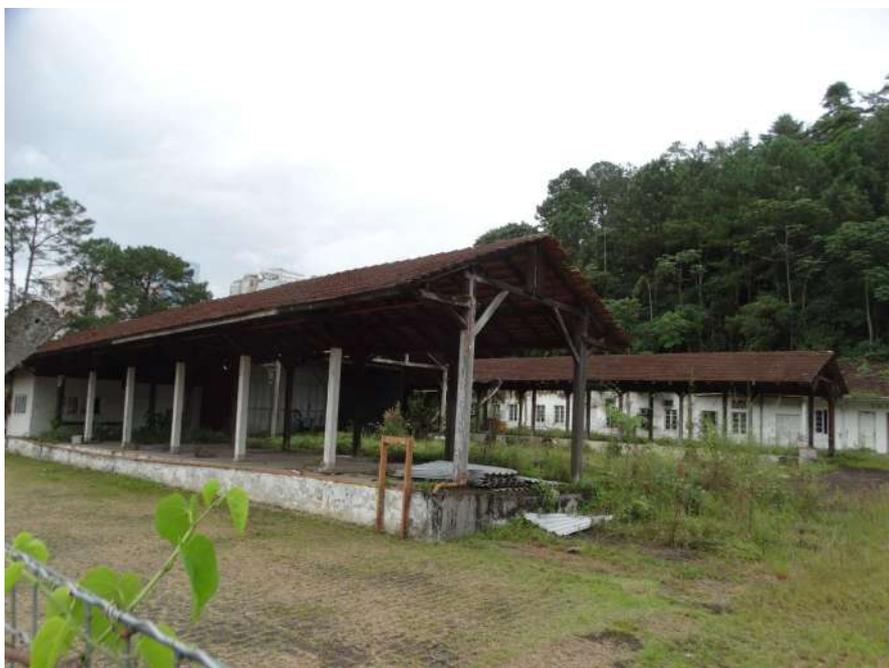
Imagem 145: Bloco 11

Estado de conservação: Ruim

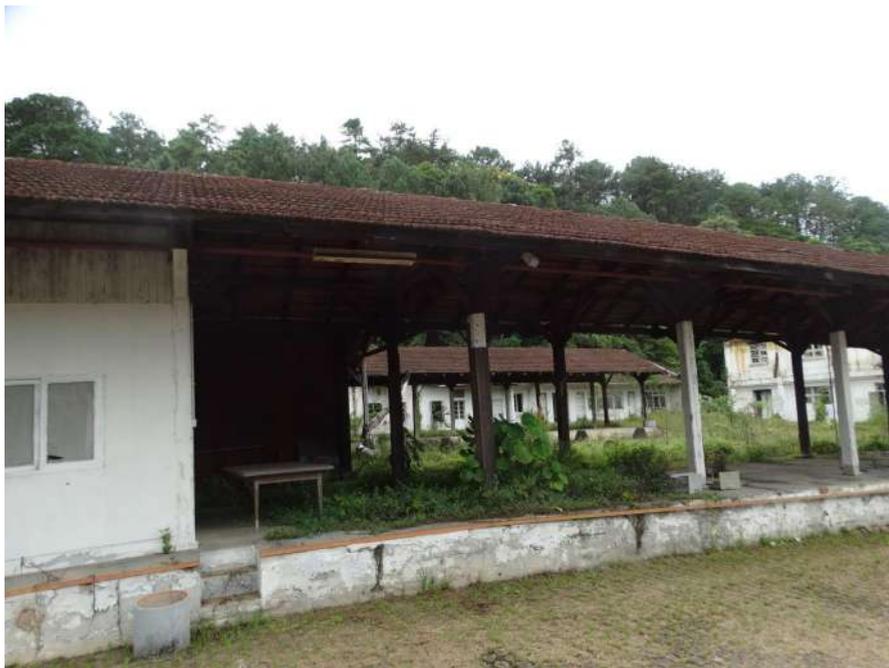
Imagem 146: Bloco 11

Estado de conservação: Ruim

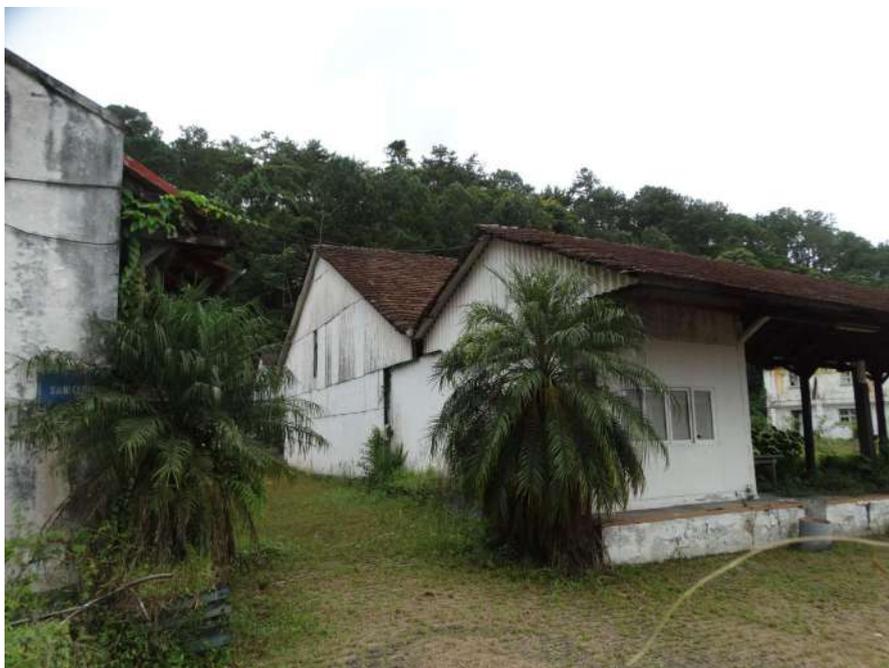
Imagem 147: Bloco 11

Estado de conservação: Ruim

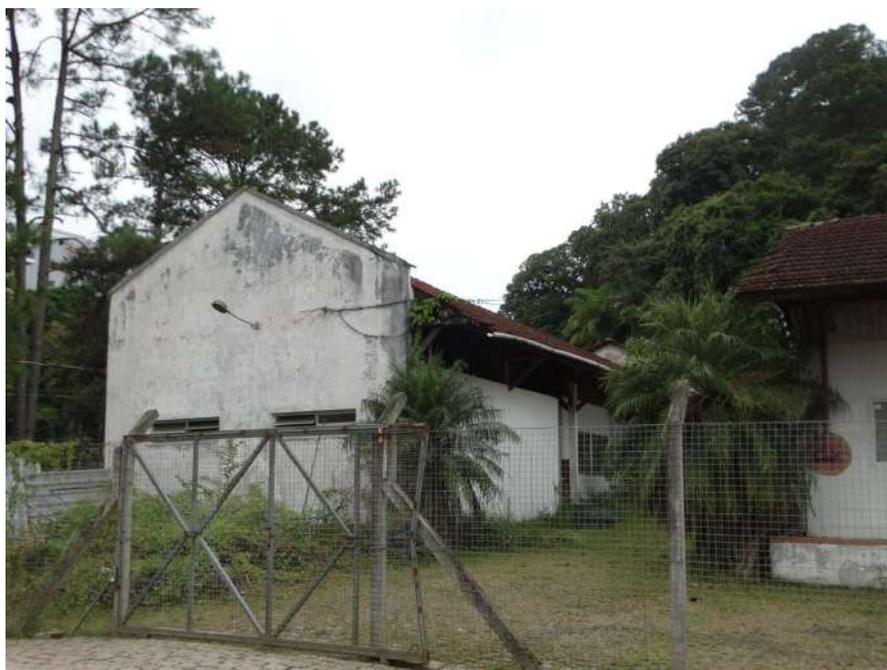
Imagem 149: Bloco 12

Estado de conservação: Ruim

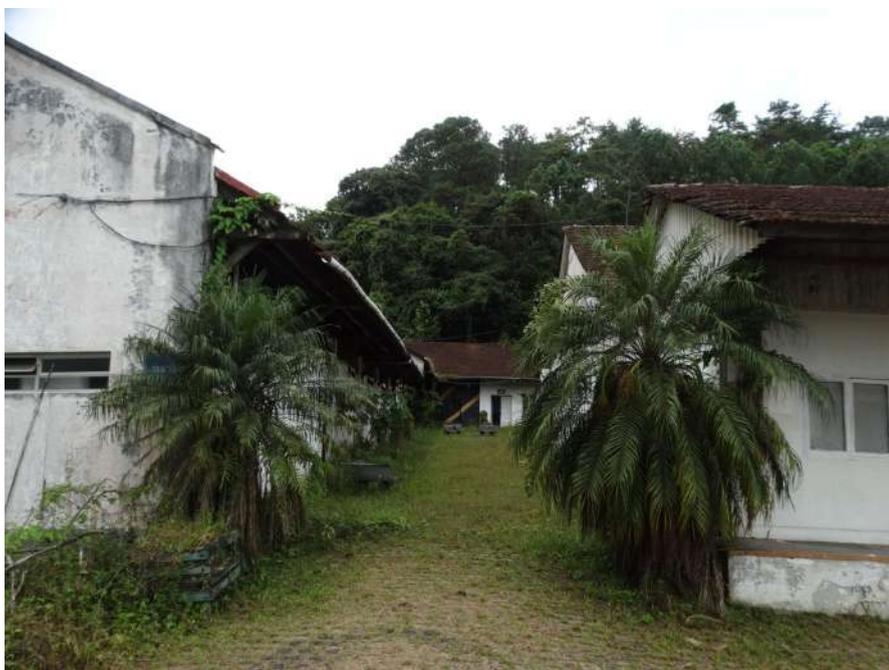
Imagem 151 Bloco 12

Nível de Preservação: LIBERADO (Aprovado na COMPHAAN em 14/07/2010, ata 134/2010)
