**Ref.: Ofício SEI nº 0018593200/2023 – SEPUR.UPL.AIU**

# PLASBOHN INDÚSTRIA DE PLÁSTICO LTDA

## LAUDO HIDROLÓGICO E DE DRENAGEM URBANA

**Empreendimento: Plasbohn Indústria de Plásticos LTDA**  
Endereço: Rodovia BR 101, KM 47, Nº 3248, Santa Catarina, Joinville – SC.

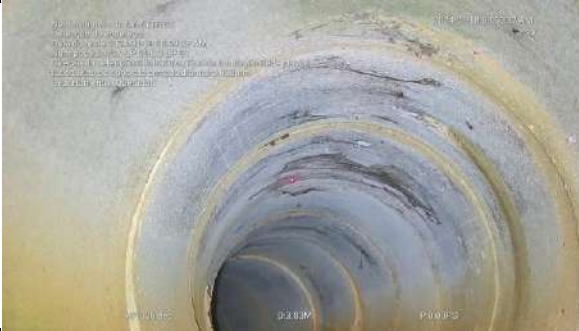
3,83	RO-01	Trecho ok

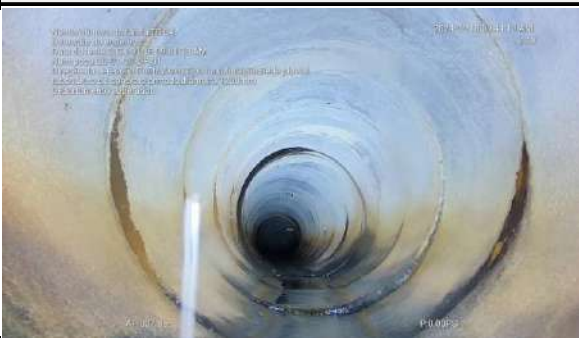
2,15	MD-10	Junta deslocada

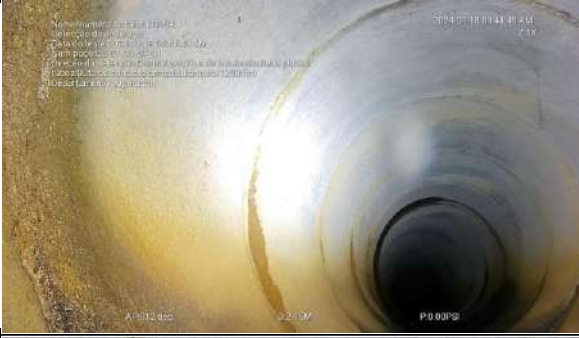
4,15	MD-10	Junta deslocada

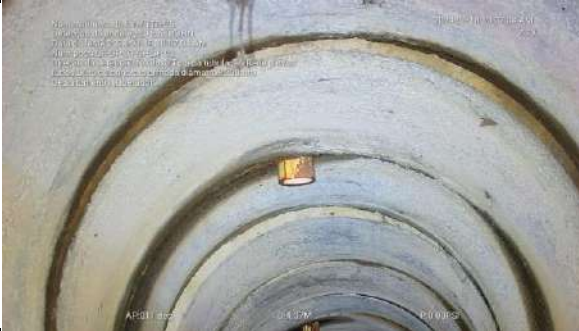
MD-08	Presença de infiltração		
10,80	I	Ligação

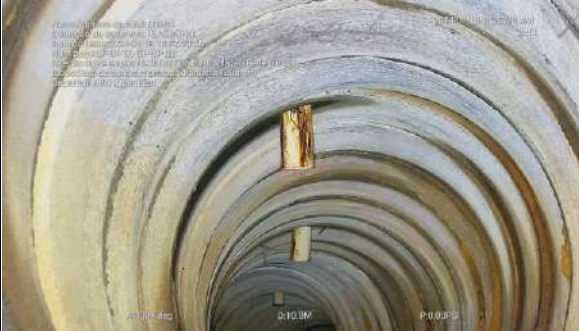
14,48	I	Ligação	Infiltração em grande parte das juntas dos tubos.

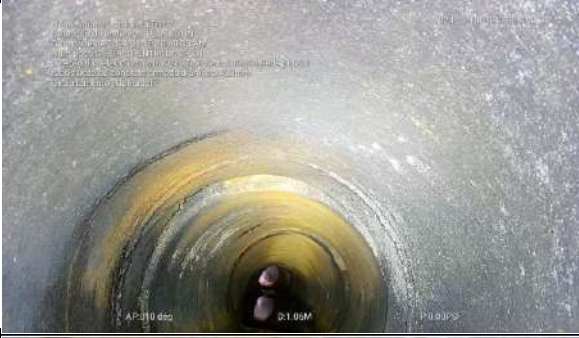
1,06	MD-10	Junta deslocada

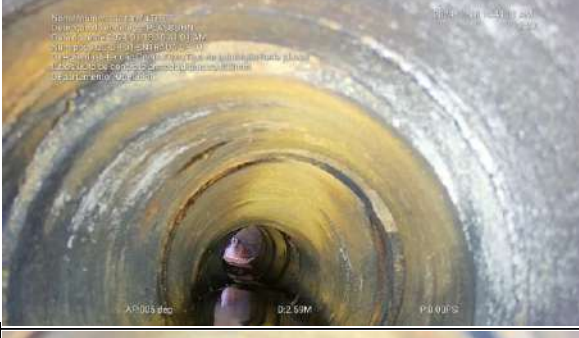
2,59	MD-10	Junta deslocada

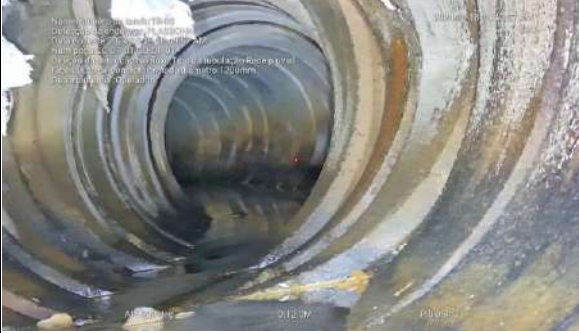
MD-10	Junta deslocada

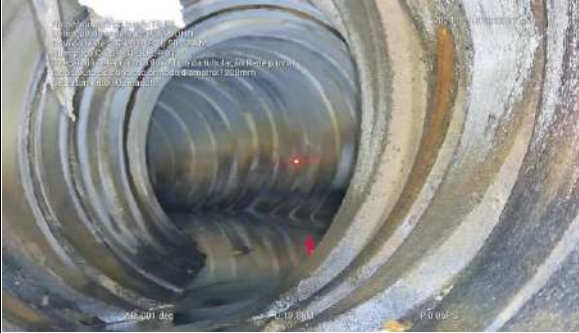
12,00	MD-10	Junta deslocada

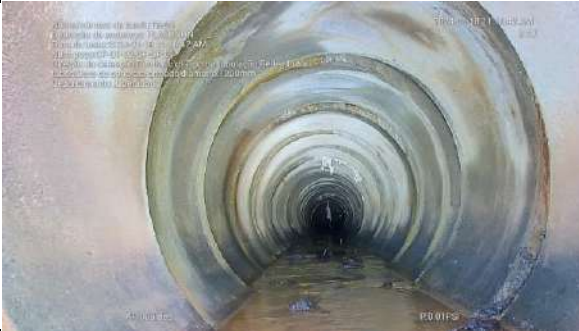
1,88	MD-10	Junta deslocada

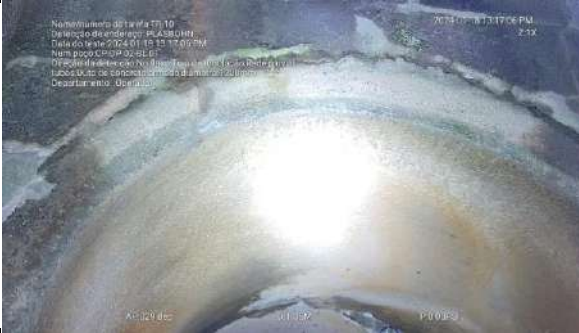
1,35	MD-10	Junta deslocada

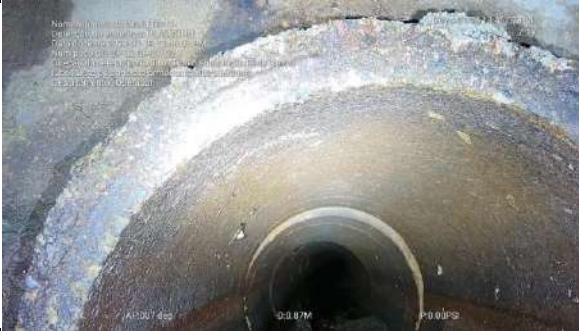
MD-04	Presença de sedimentos		
0,87	MD-10	Junta deslocada

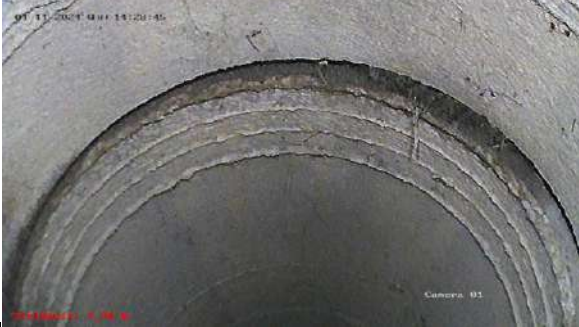
1,06		Junta deslocada

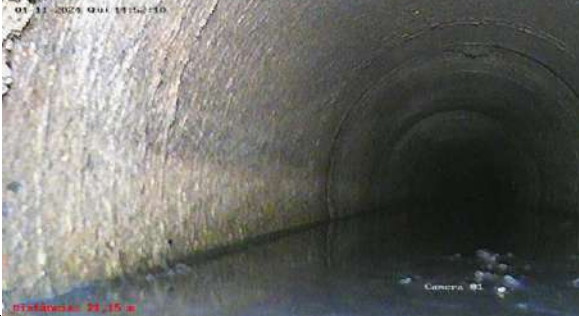
21,15	I	Alcance máximo do equipamento	Volume da água impede continuação da inspeção.

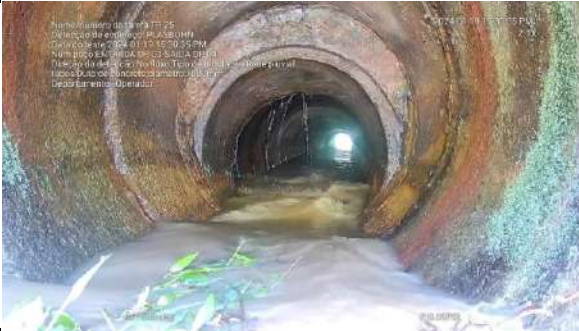
2,57	AG-04	Rede danificada	Desalinhamento severo na tubulação possibilitando infiltração.
