**LAUDO INSTALAÇÕES ELÉTRICAS
DO ESTÁDIO ARENA
JOINVILLE, SC**

DADOS DA INSPEÇÃO TÉCNICA

Emissão de Laudo de inspeção técnica das Instalações Elétricas de AT, BT, Iluminação do Campo de Futebol, Iluminação de Emergência, Telefonia e SPDA da Arena do Joinville F.C. em Joinville, SC.

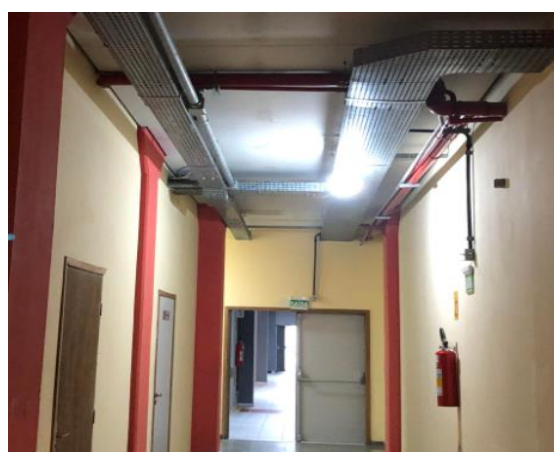
Foto 13 - Eletrocalhas para cabos de alimentação em BT – 01/12/2020

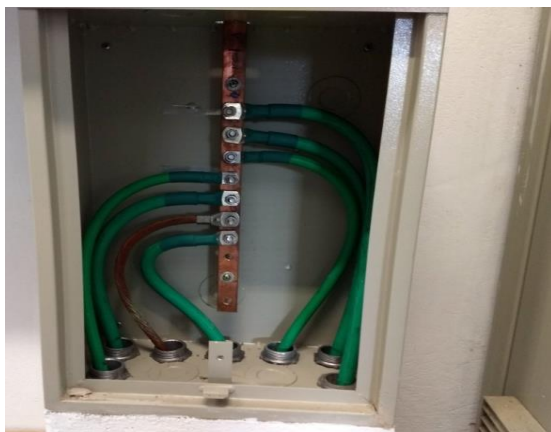
Foto 38 – Quadro para a Equalização de potenciais BEP – 01/12/2020

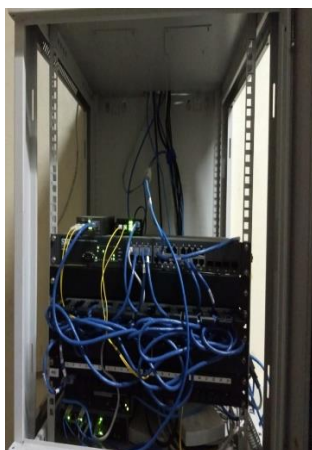
Foto 42 - Rack Telecomunicações-01/12/2020
